| <b>1- RF CAENE Nº:</b><br>P-094/22 | | <b>2 – Data da Fiscalização:</b><br>13/10/2022 | | <b>3 – Concessionária Fiscalizada:</b><br>CEG | |
| <b>4 – Endereço da Fiscalização:</b><br>Rua José Pancetti, nº 385 | | | <b>5 – Bairro(s):</b><br>Joá | | <b>6 - Município:</b><br>Rio de Janeiro/RJ |
| <b>7 – Objetivo da Fiscalização:</b><br>Vistoria realizada com o objetivo de acompanhar as obras da Concessionária no município. | | | | | |

**Relatório:**

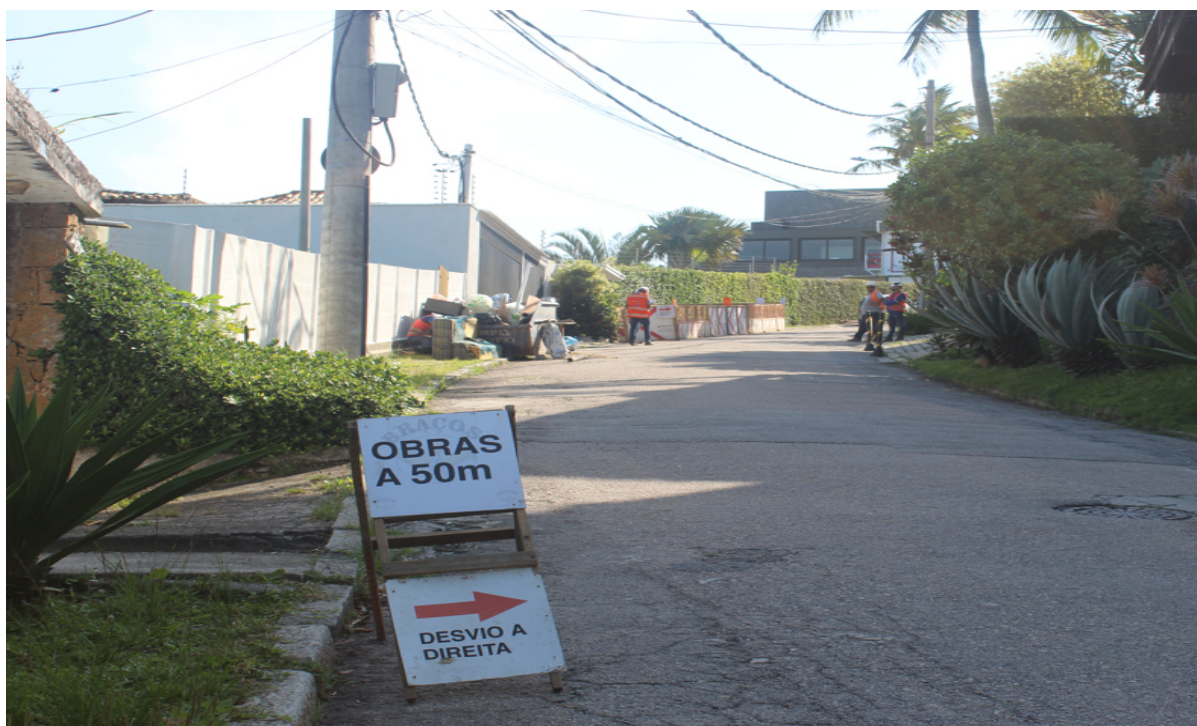
Vistoria realizada em conjunto com a Concessionária, representada pela sua Gestora de Obras Thais Caroline, com objetivo de verificar o andamento das obras de expansão da rede, executada pela prestadora de serviços técnicos de engenharia, Braços, sob supervisão da Concessionária, na Rua José Pancetti, nº 385 (Foto 1).

Foto 1: Indicação de obras à frente na Rua José Pancetti, nº 385.

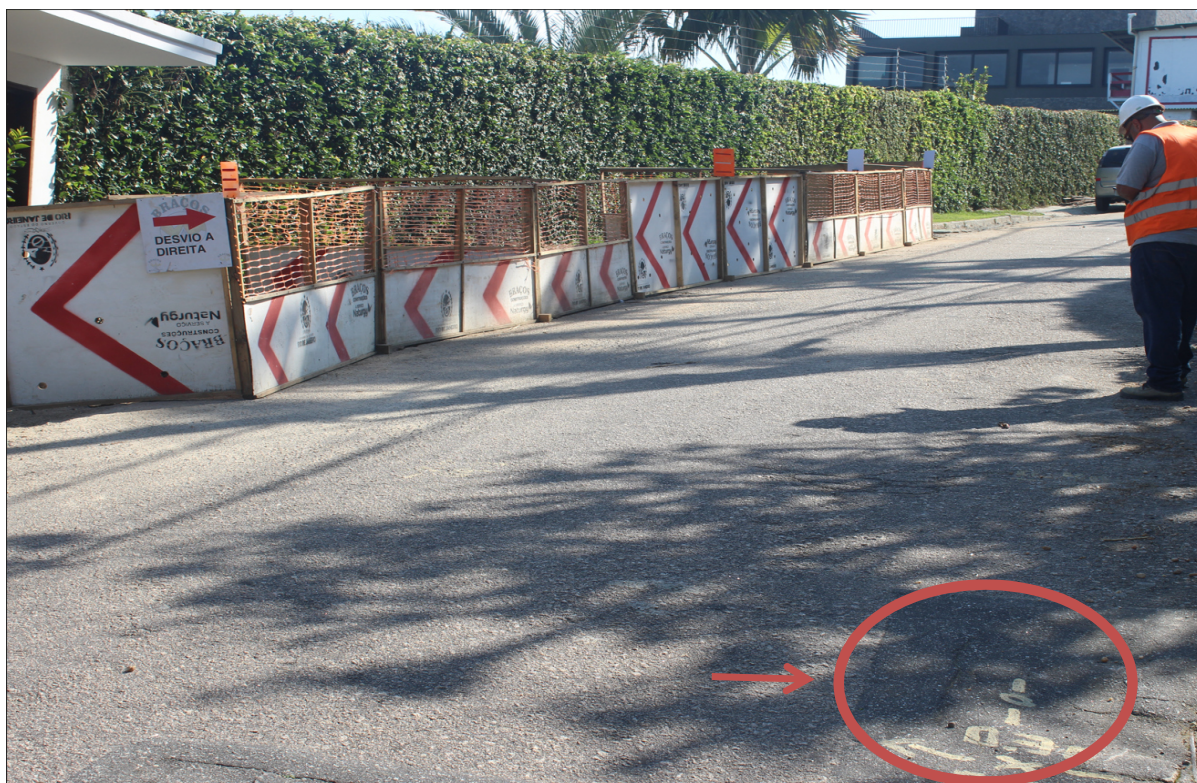
Trata-se de uma expansão de rede de Ø32 mm em polietileno de média pressão, com um total de 557,80m, sendo assentada por método destrutivo. A expansão de rede se deve a pedido da associação do condomínio para atendimento a algumas casas da rua. A rede será conectada à existente na própria rua, também de Ø32 mm em polietileno de média pressão (Foto 2).

Foto 2: Sinalização de desvio de trânsito, isolamento e ponto de interligação com a rede existente.

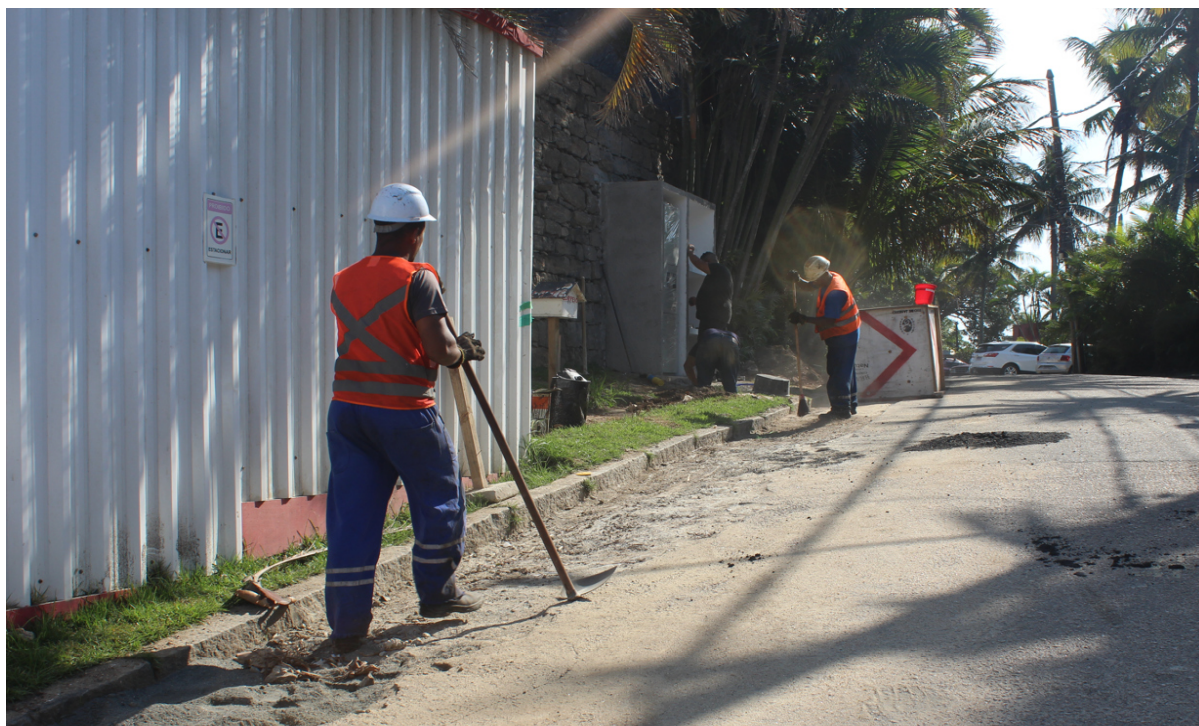
Em parte da obra havia funcionários da prestadora de serviços preparando parte do asfalto para receber a recomposição permanente e, em paralelo, havia uma obra particular ocorrendo (Foto 3).

Foto 3: Trabalhadores da Braços preparando trecho da via para receber a recomposição.

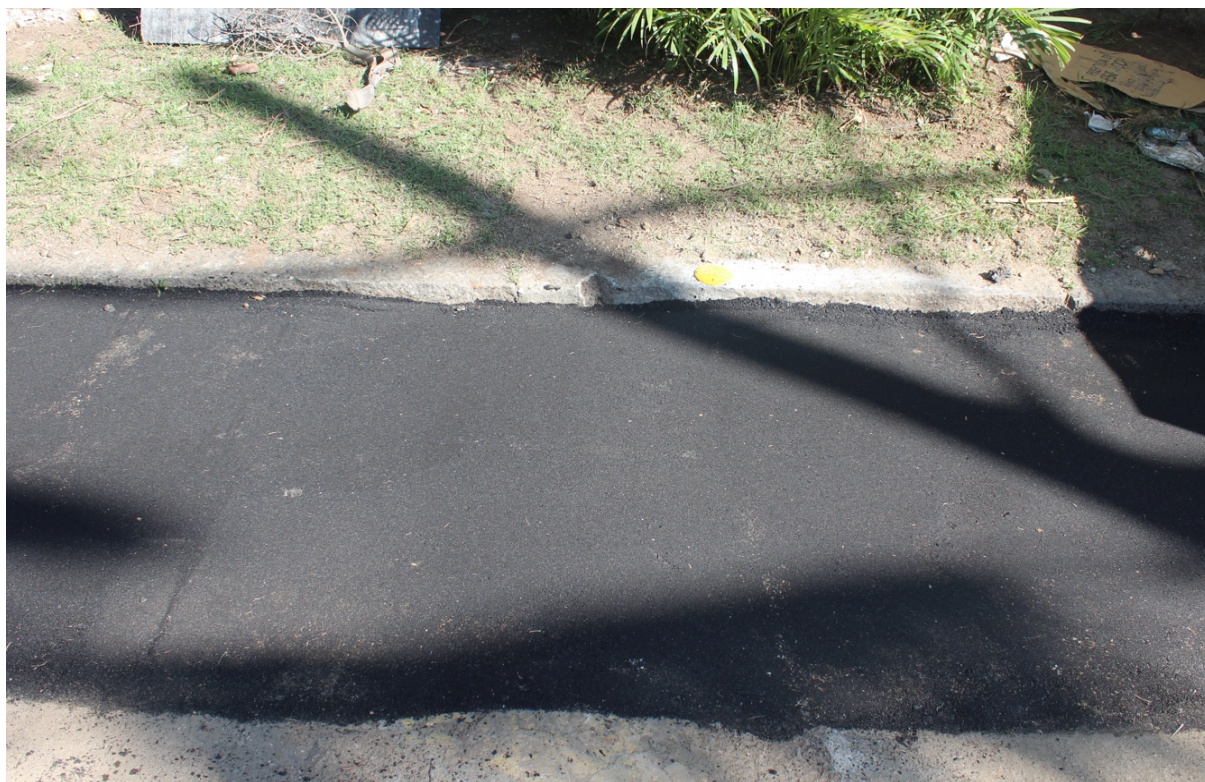
A rede nova não se encontrava em carga ainda, porém era possível ver alguns marco planos posicionados (Foto 4).

Foto 4: Recomposição permanente e marco plano.

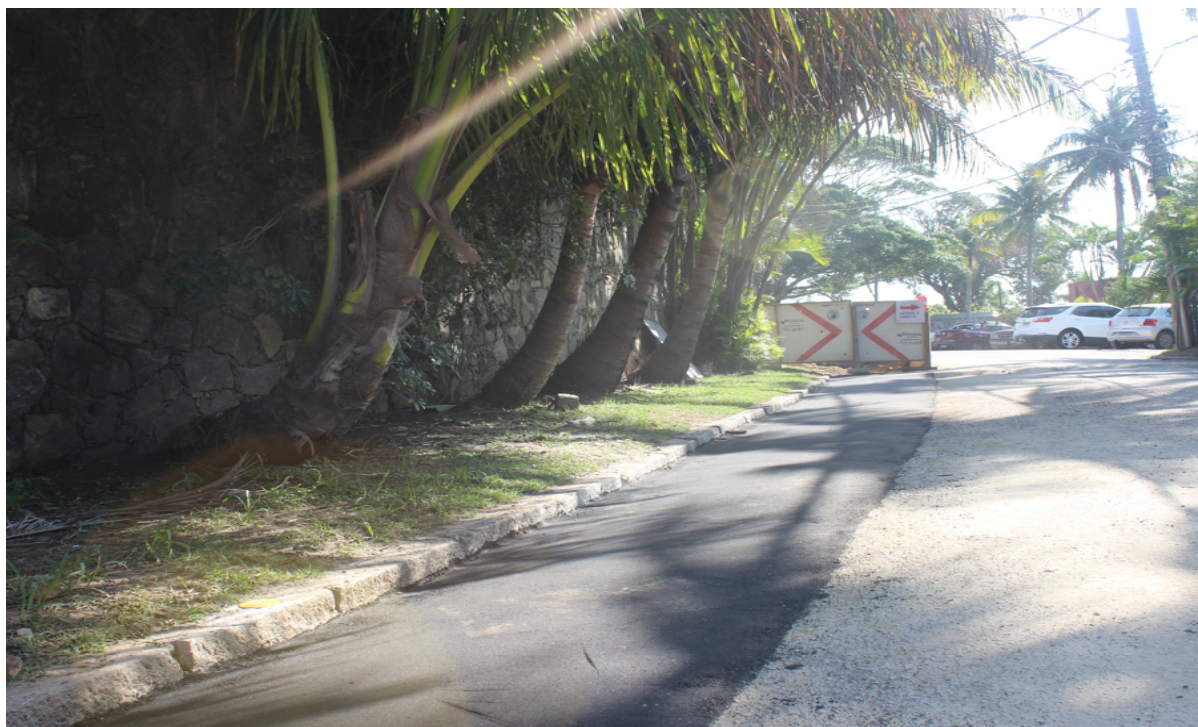
Foto 5: Recomposição permanente.

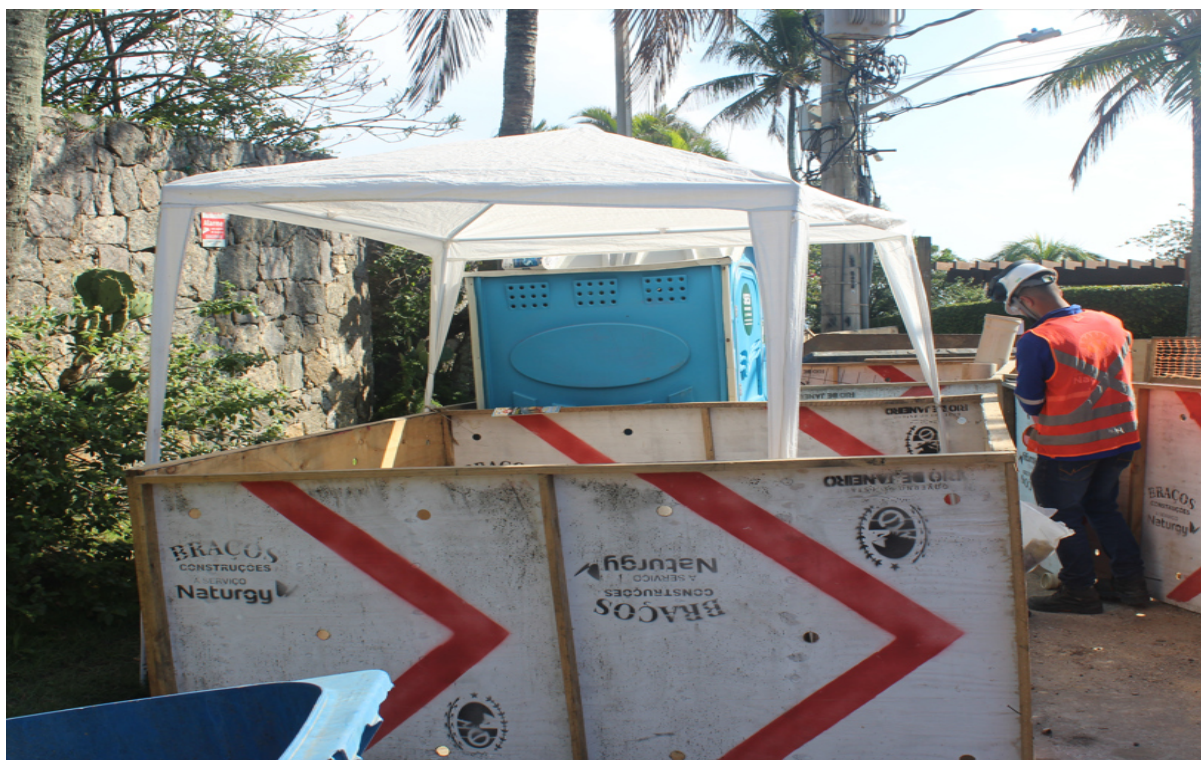
Foto 6: Área de vivência.

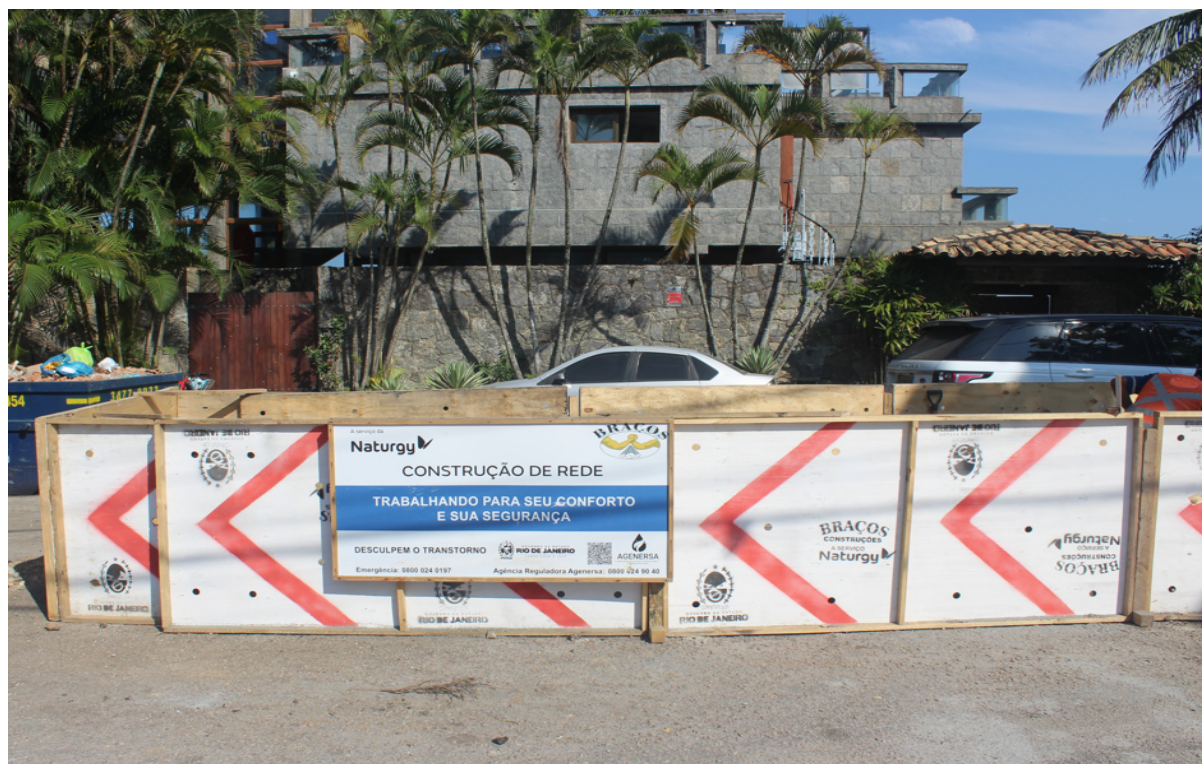
Foto 8: Identificação da obra.

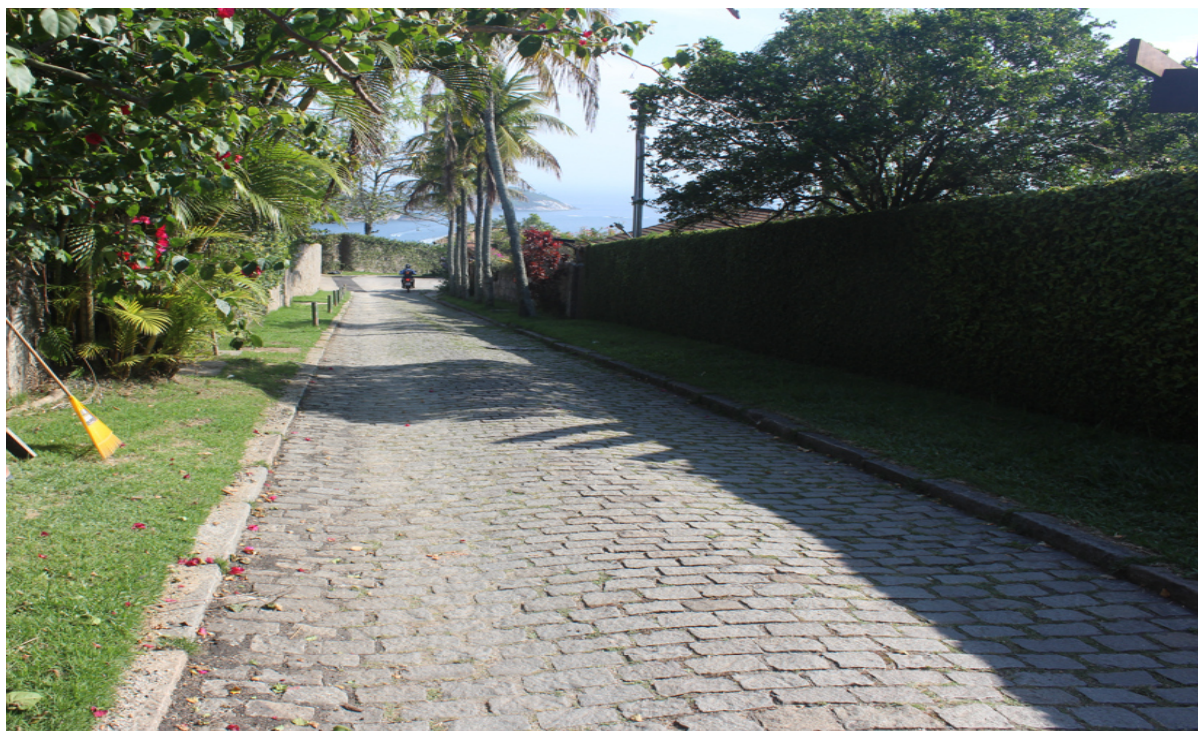
Foto 9: Recomposição do paralelepípedo.

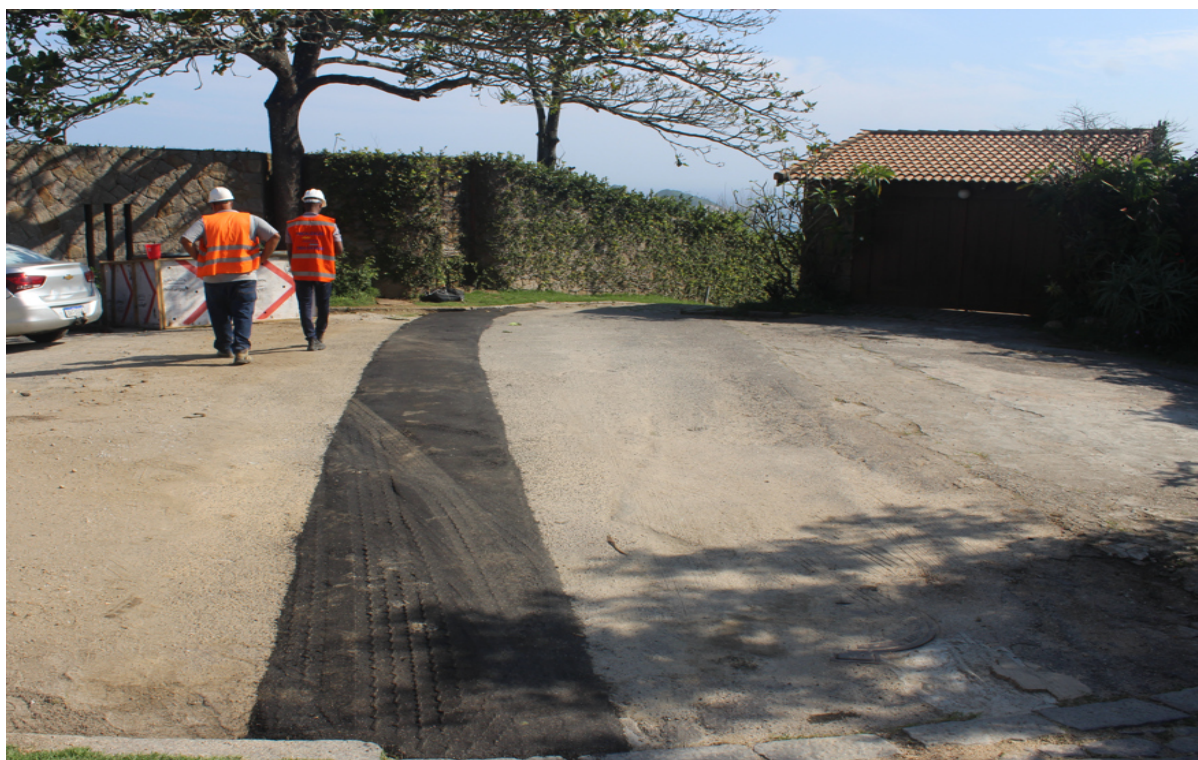
Foto 10: Recomposição asfáltica permanente.

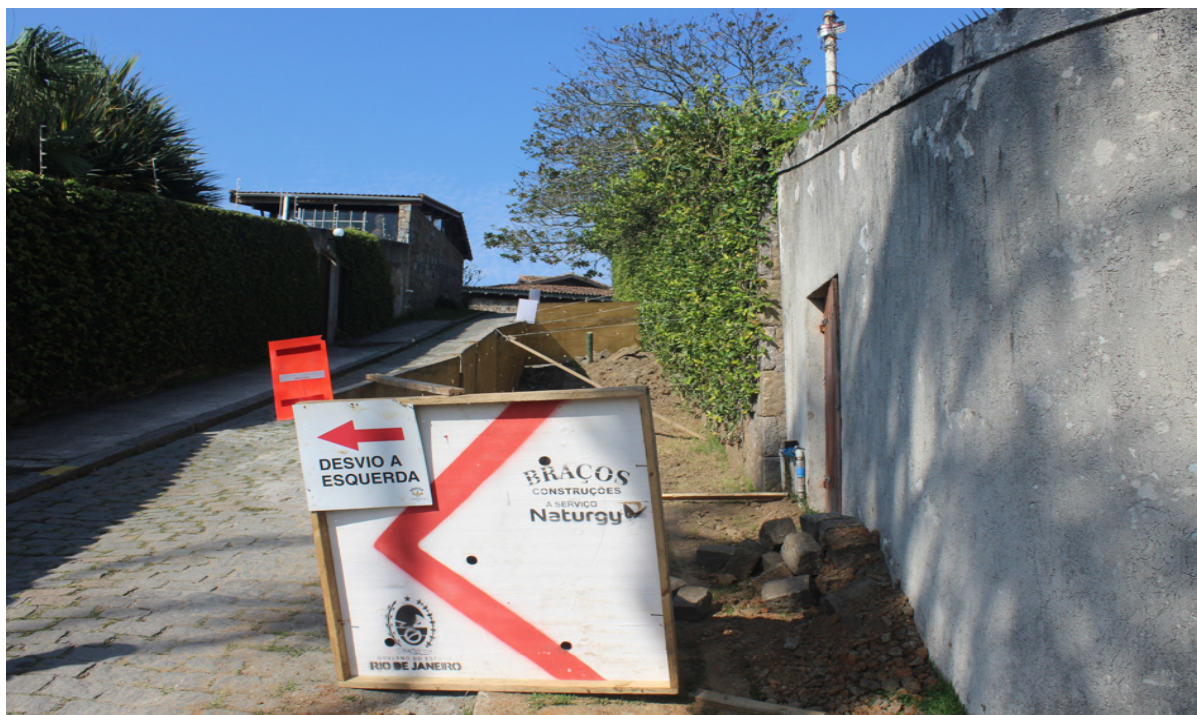
Foto 11: Sinalização e isolamento de obra.

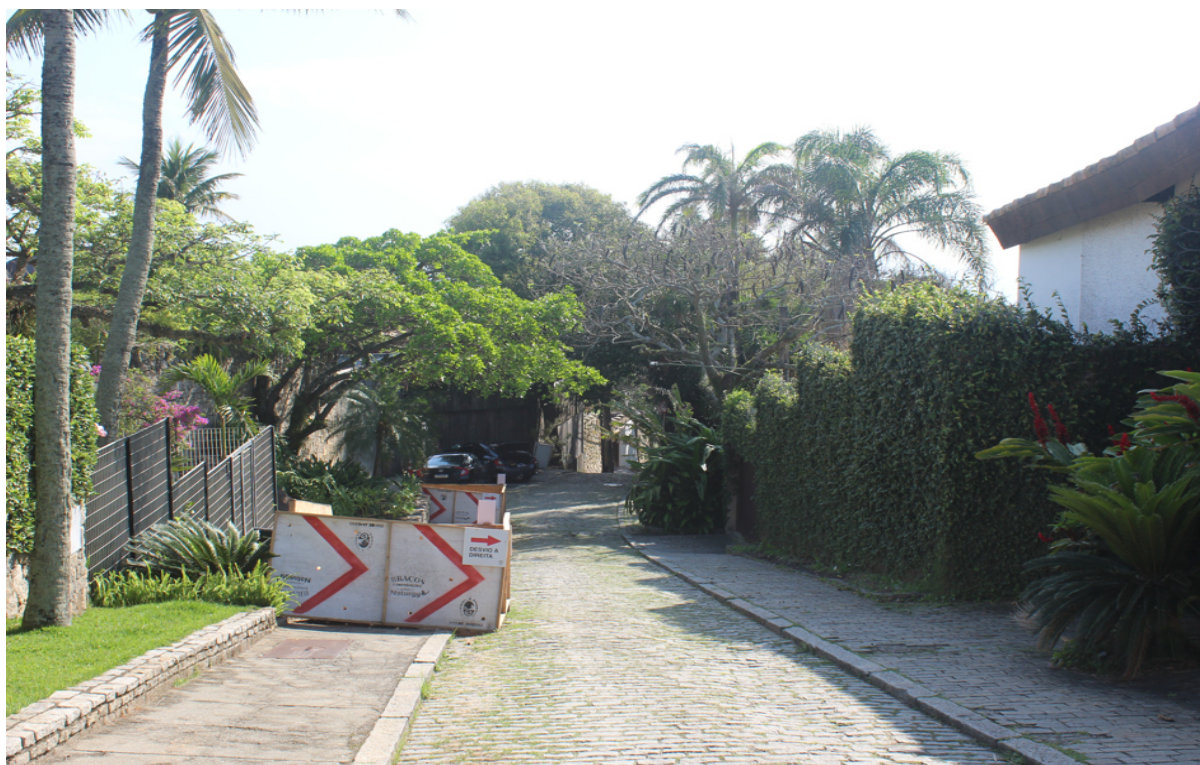
Foto 12: Sinalização e isolamento de obra.
