## RELATÓRIO DE FISCALIZAÇÃO

| <b>1 – Nº de Relatório (RF CAENE):</b><br>P-095/24 | <b>2 – Data da Fiscalização:</b><br>08/08/2024 | <b>3 – Concessionária Fiscalizada:</b><br>CEG |

**7 – Objetivo da Fiscalização:**  
Vistoria realizada com o objetivo de acompanhar as obras da Concessionária no município de Itaguaí.

| <b>Número do Projeto:</b><br>IT-000-52649/2022 | | <b>Tipo de obra:</b> Expansão de rede | | <b>Interna</b> | <b>Externa</b> | X |

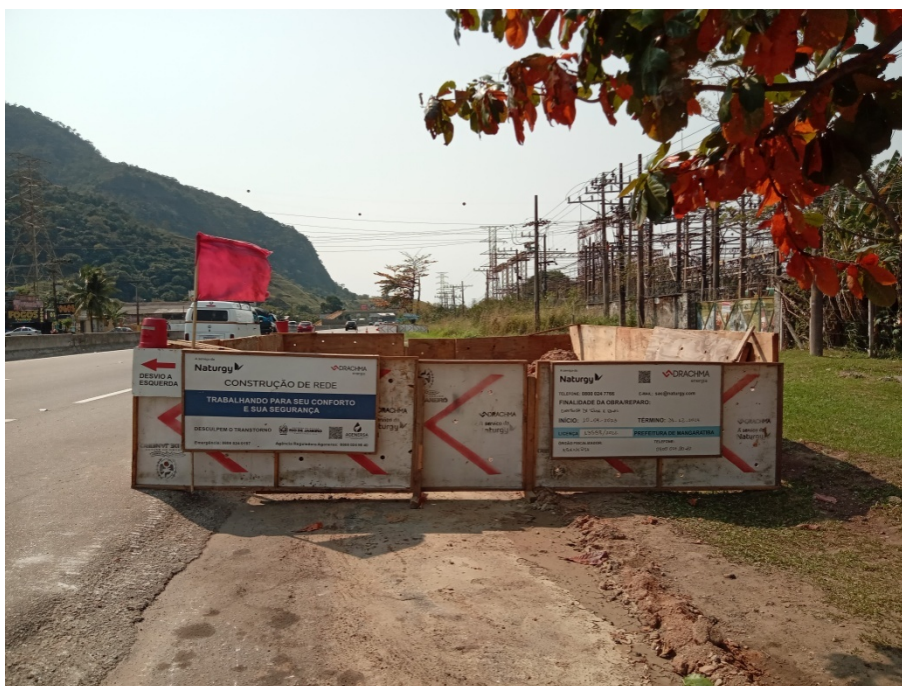
Foto 1: Identificação da obra.

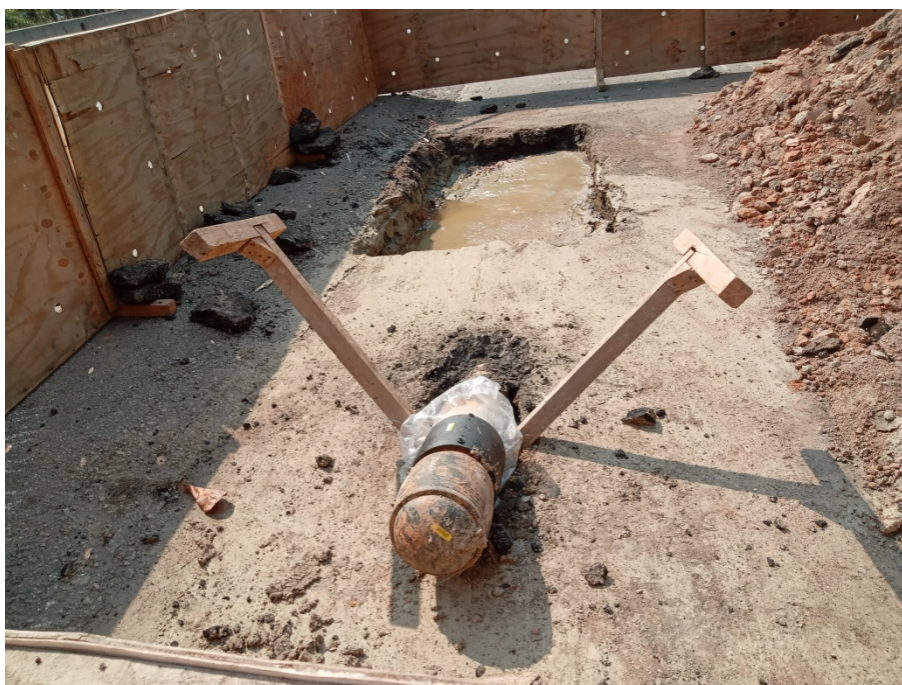
Foto 2: Ponta de rede PE Ø200 mm a ser conectada.

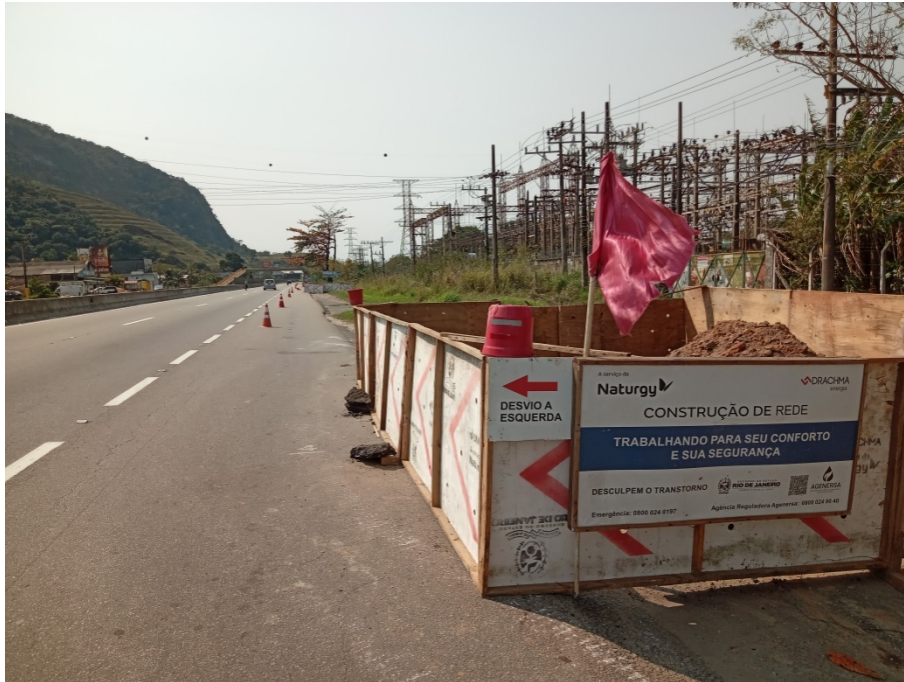
Foto 3: Sinalização da obra na pista.

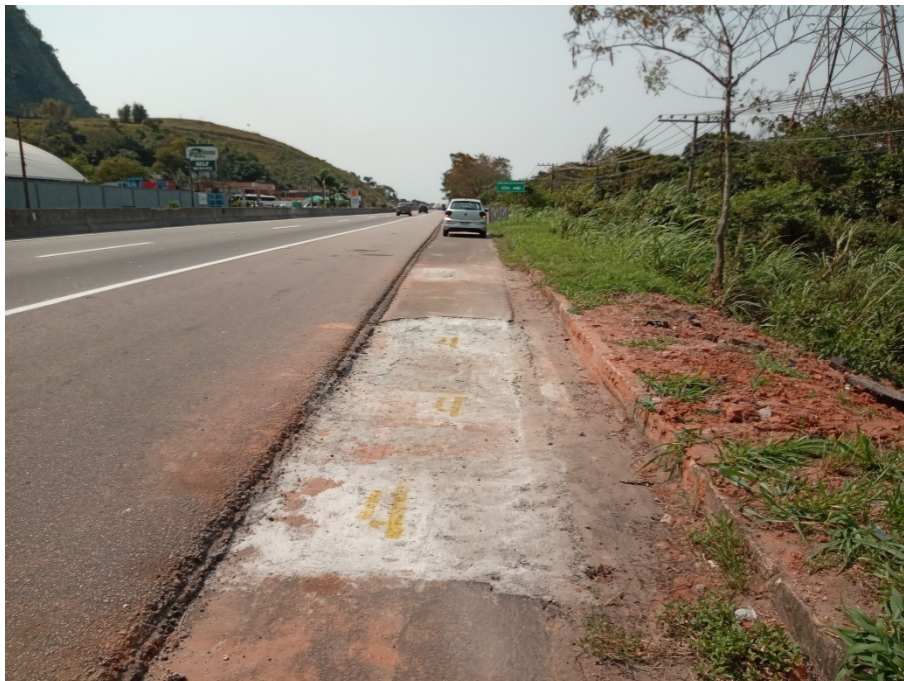
Foto 4: Trechos com recomposição provisória.

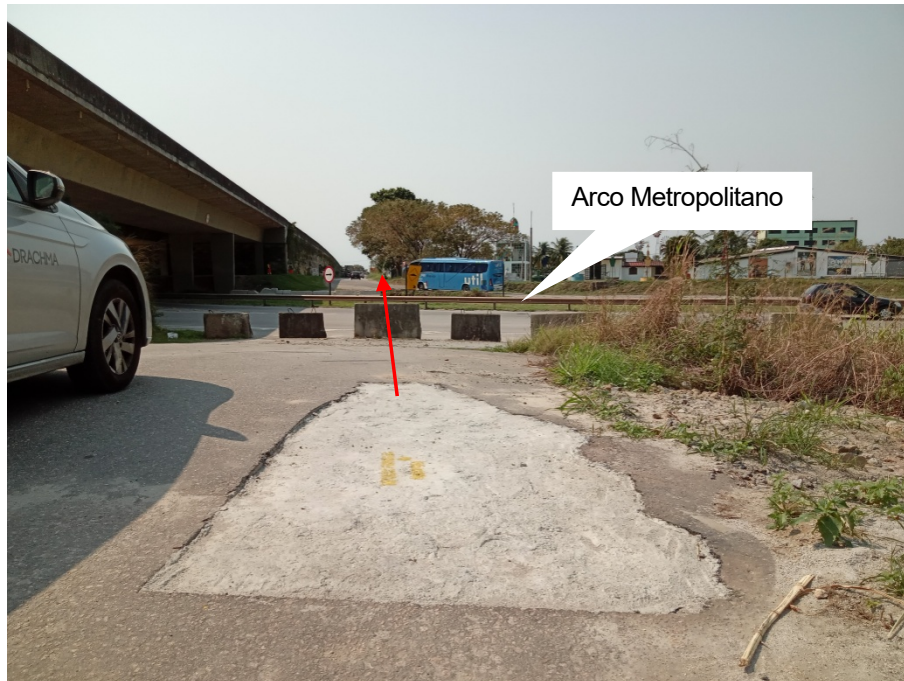
Foto 5: Recomposição provisória. (Ponto de travessia de rede aguardando licença)

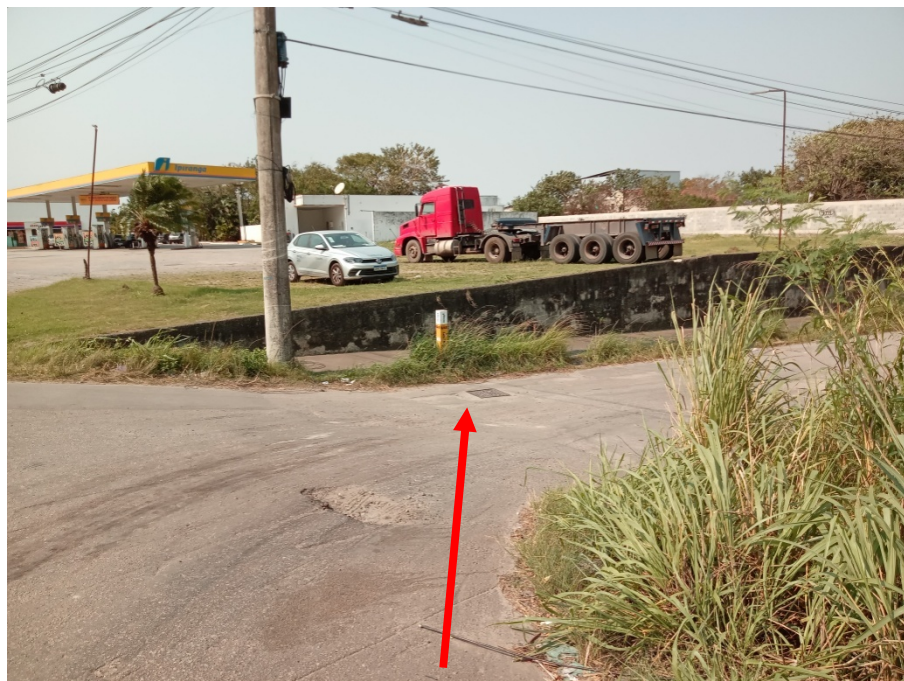
Foto 6: Trecho a ser realizado por método destrutivo.

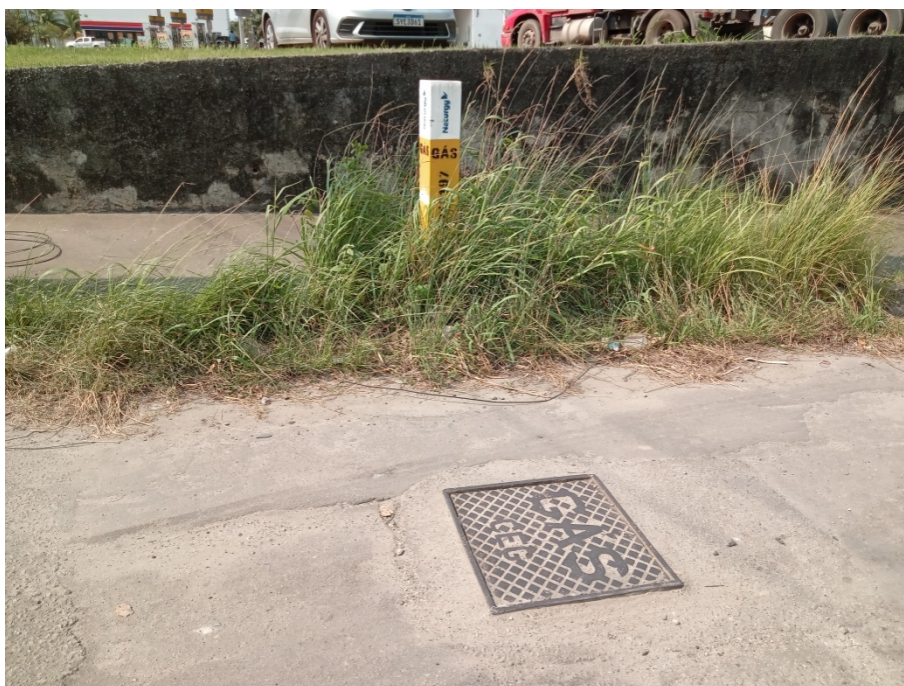
A extensão total do projeto é de 6400 m, entretanto, o trecho construído até o momento é de 2017 m, em área de domínio da rodovia BR 101, sob concessão da CCR, iniciando próximo ao ponto onde haverá interligação à rede de gás existente (foto 7), rua Aguinaldo Sant'ana e segue até à rua República do Peru. Nessa extensão de obra já realizada, existe, ainda dois trechos para serem construídos, a saber: trecho que cruza o Arco Metropolitano (foto 5), que está dependendo da liberação de licença da concessionária da rodovia (Eco Rio Minas) para sua execução, E o segundo trecho, entre a última baia com ponta de rede parada e a rua República do Peru, próxima ao posto BR, aproximadamente 160 m (foto 9).

Foto 7: Ponto onde será realizada a interligação à rede existente de PE Ø200 mm.

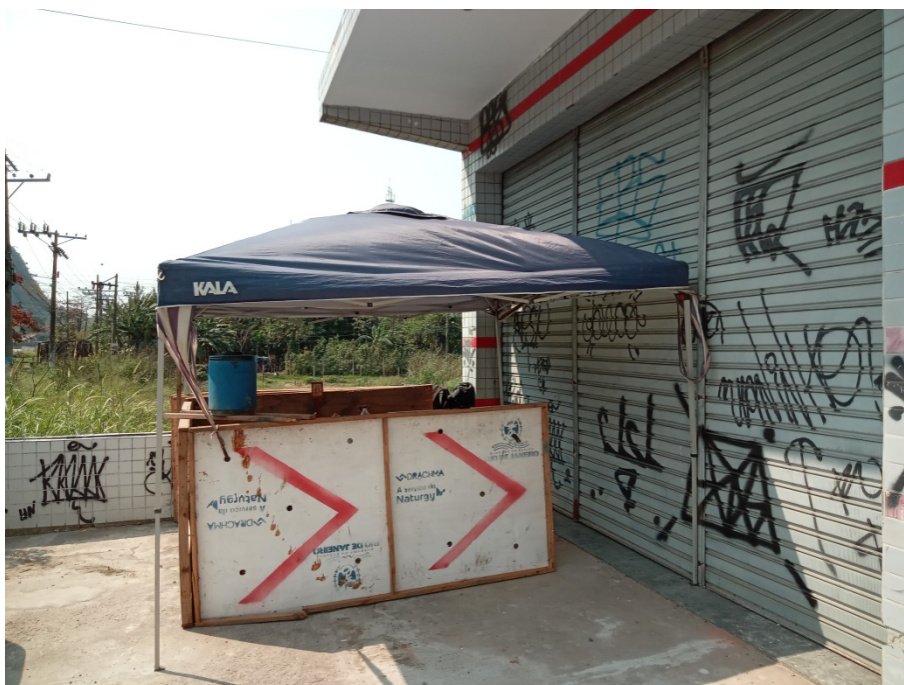
Foto 8: Local de vivência.

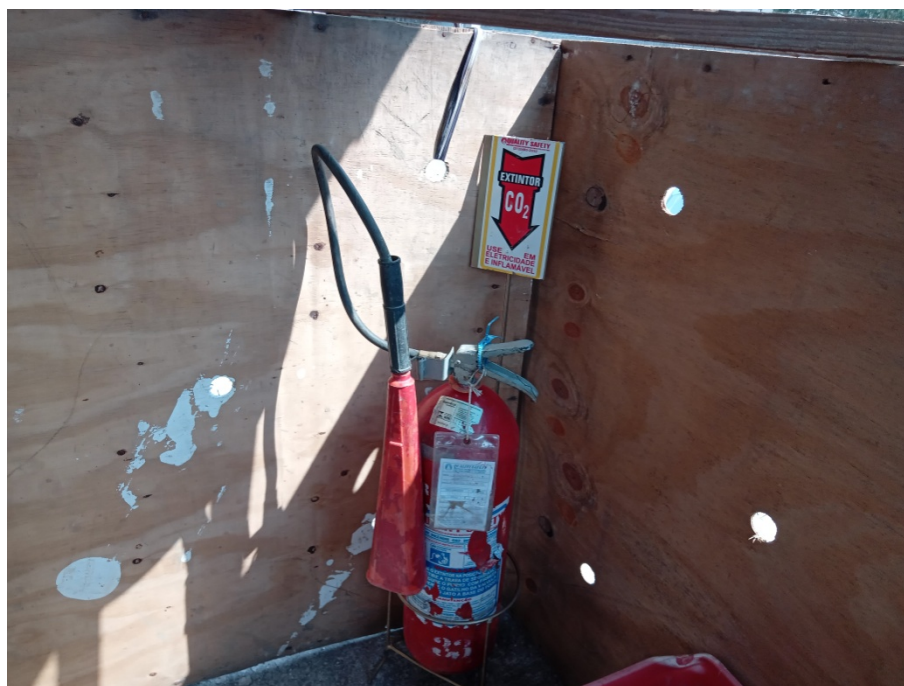
Item 13. Não se aplica, pois não havia operação com equipamentos com emissão de ruídos;  
Item 15. Extintor de CO2 com as etiquetas danificadas,

No decorrer da vistoria foi identificada a irregularidade quanto às condições do extintor de incêndio de CO2.

Foto 9: Extintor de incêndio de CO2 com etiquetas danificadas, ilegíveis.

Substituir o extintor de CO2 com etiquetas danificadas e ilegíveis e ter cuidado quanto ao transporte, visando manter bom estado de conservação e segurança em caso de necessidade de uso do equipamento.

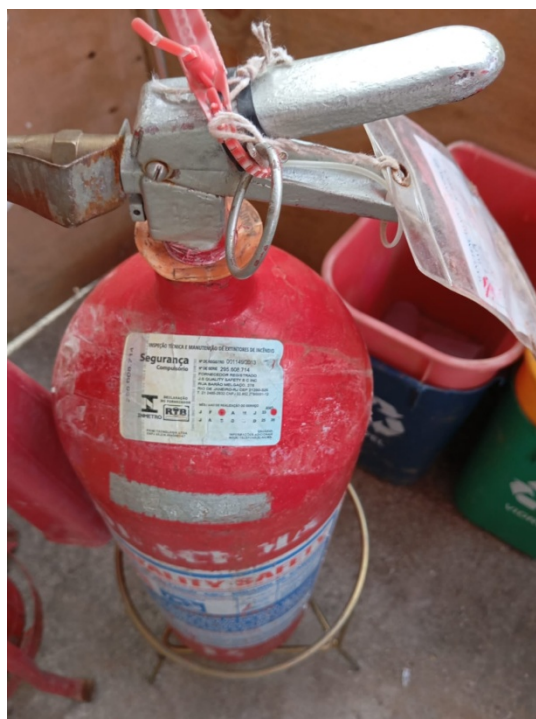
Foto 10: Adequação do extintor de incêndio de CO2.

Entretanto, a recomendação foi prontamente atendida, conforme demonstrado (foto 10), sanando-se, dessa forma, o apontamento realizado.

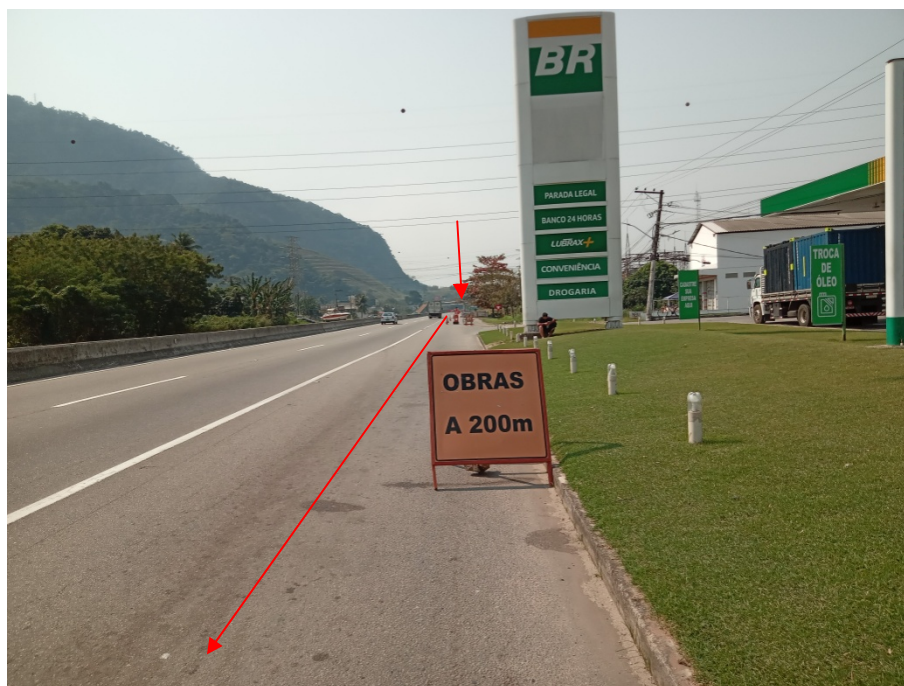
Foto 9: Trecho a ser executado entre a última baía e a rua República do Peru, próximo ao posto BR.
