| <b>1- RF CAENE Nº:</b><br>P-096/22 | | <b>2 – Data da Fiscalização:</b><br>17/10/2022 | | <b>3 – Concessionária Fiscalizada:</b><br>CEG | |
| <b>4 – Endereço da Fiscalização:</b><br>Av. Canal de São Francisco, nº 2891 | | <b>5 – Bairro(s):</b><br>Santa Cruz | | <b>6 - Município:</b><br>Rio de Janeiro | |
| <b>7 – Objetivo da Fiscalização:</b><br>Vistoria realizada com o objetivo de observar o estado de conservação da estação de regulação e medição da Concessionária no município. | | | | | |

| CHECKLIST DE INSPEÇÃO VISUAL | | | |
|---|---|---|---|
| Nome da Estação: UTE Furnas | | Número do Inventário: ERM-IND-R42.00-0043 | |

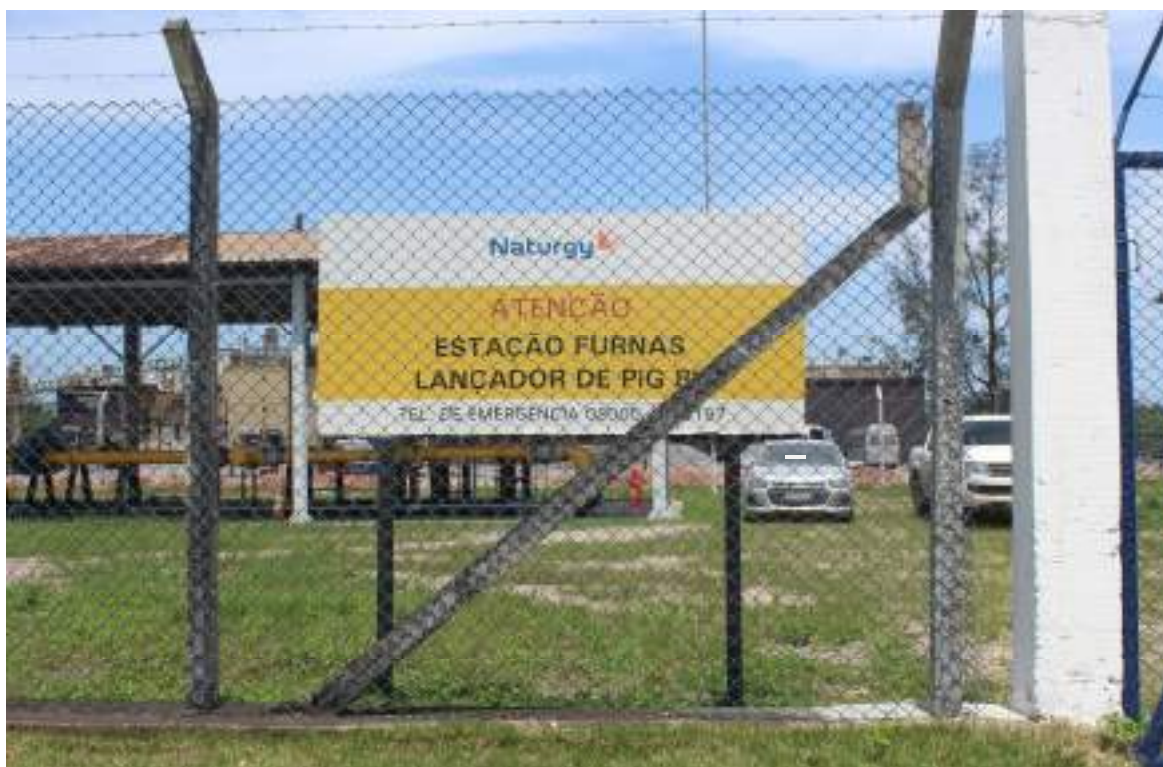
Foto 1: Placa de identificação da estação.

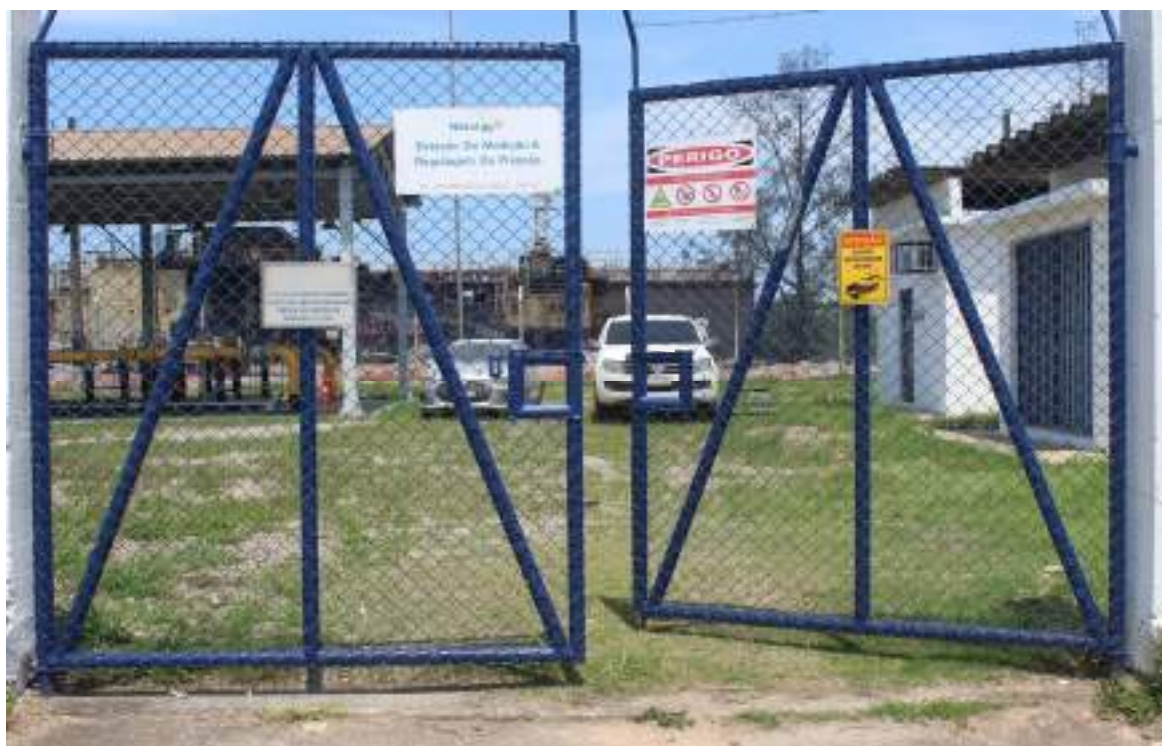
| CHECKLIST DE INSPEÇÃO VISUAL | | | |
|---|---|---|---|
| 4. Espaçamento entre cercas e portões. | | | |

Foto 2: Portão de acesso à estação.

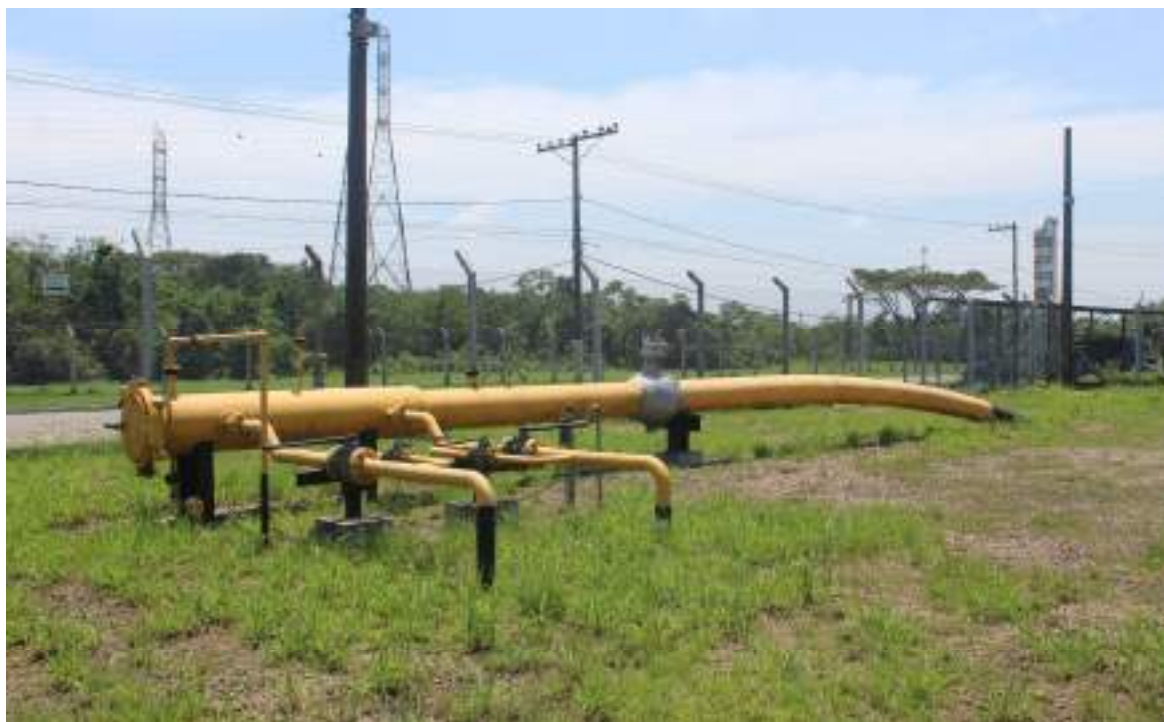
A estação recebe gás do City Gate de Japeri por tubulação de 14" que alimenta a ERM com uma pressão de 40 bar, que por sua vez é reduzida a 27 bar para entrega final. Há, além da tubulação de 14", uma outra tubulação de 8" que recebe gás do City Gate de Fazendinha, também à pressão de 40 bar, mas permanece em standby-by.

Foto 3: Tubulação de 14" que recebe gás de Japeri.

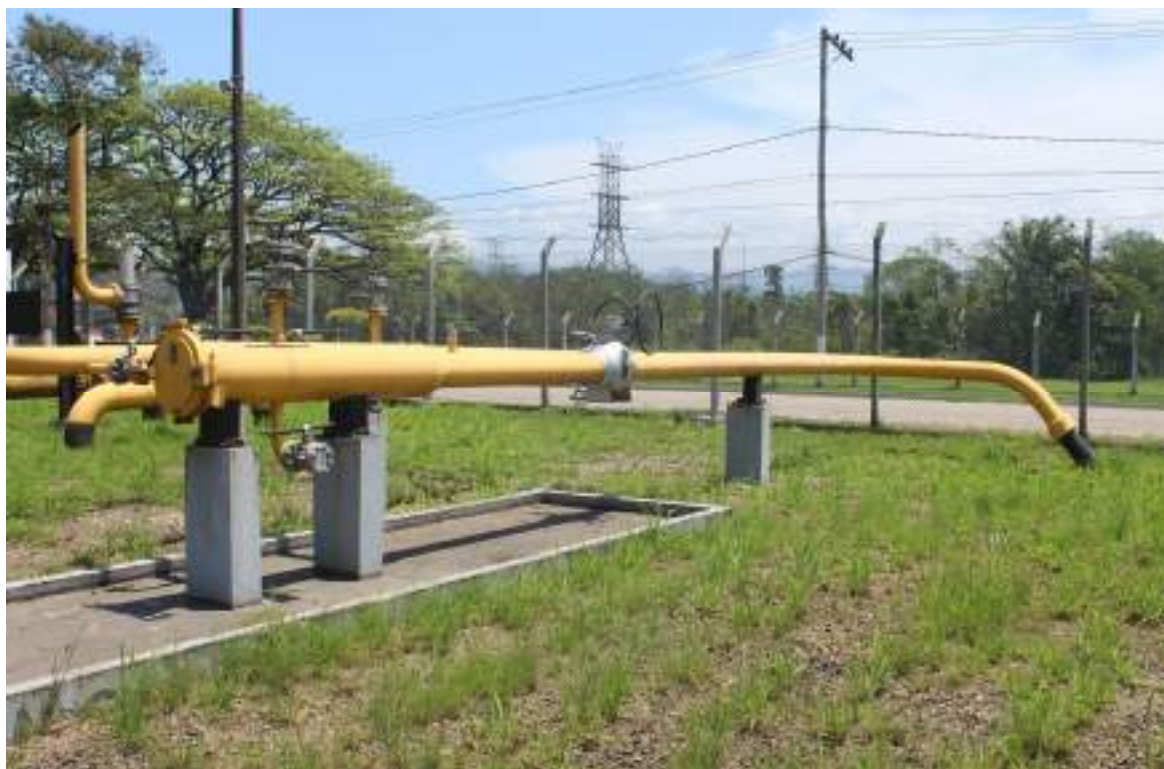
Foto 4: Tubulação de 8" que recebe gás de Fazendinha.

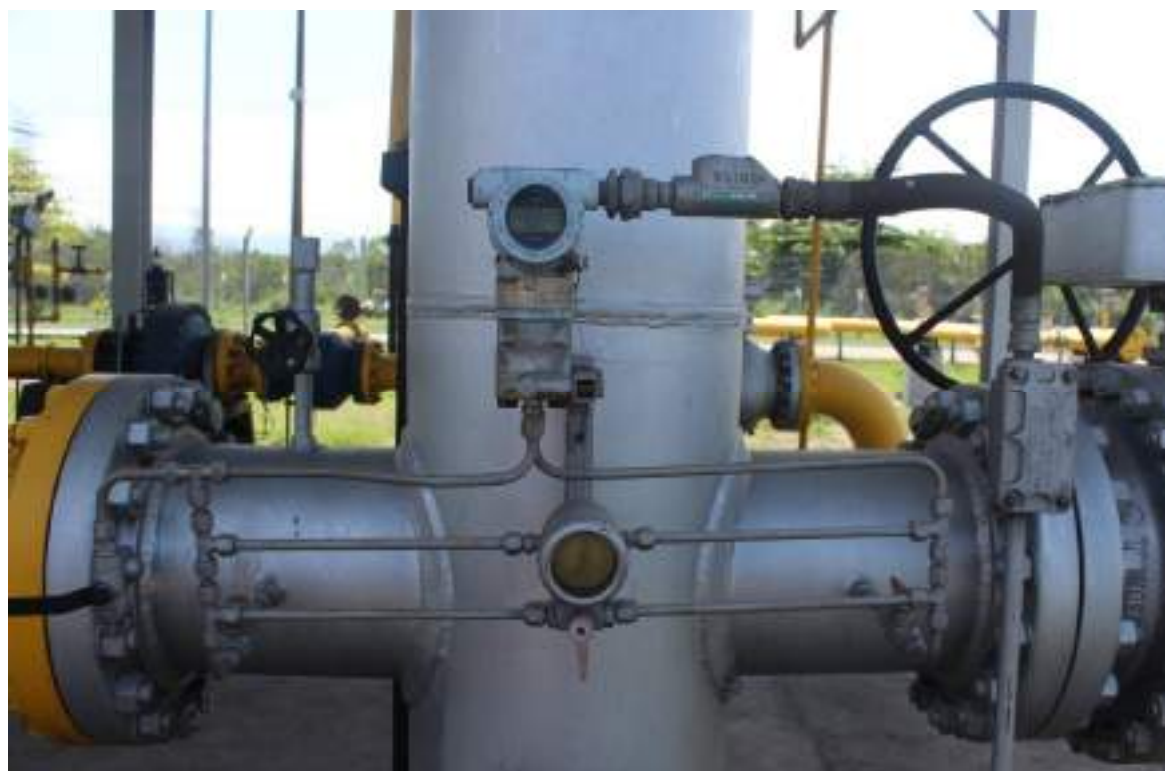
| CHECKLIST DE INSPEÇÃO VISUAL | | | |
|---|---|---|---|
| Havia medidores de pressão sem identificação, sem manutenção e/ou não operacionais. | | | |

Foto 8: Medidores de pressão inoperantes (antes).

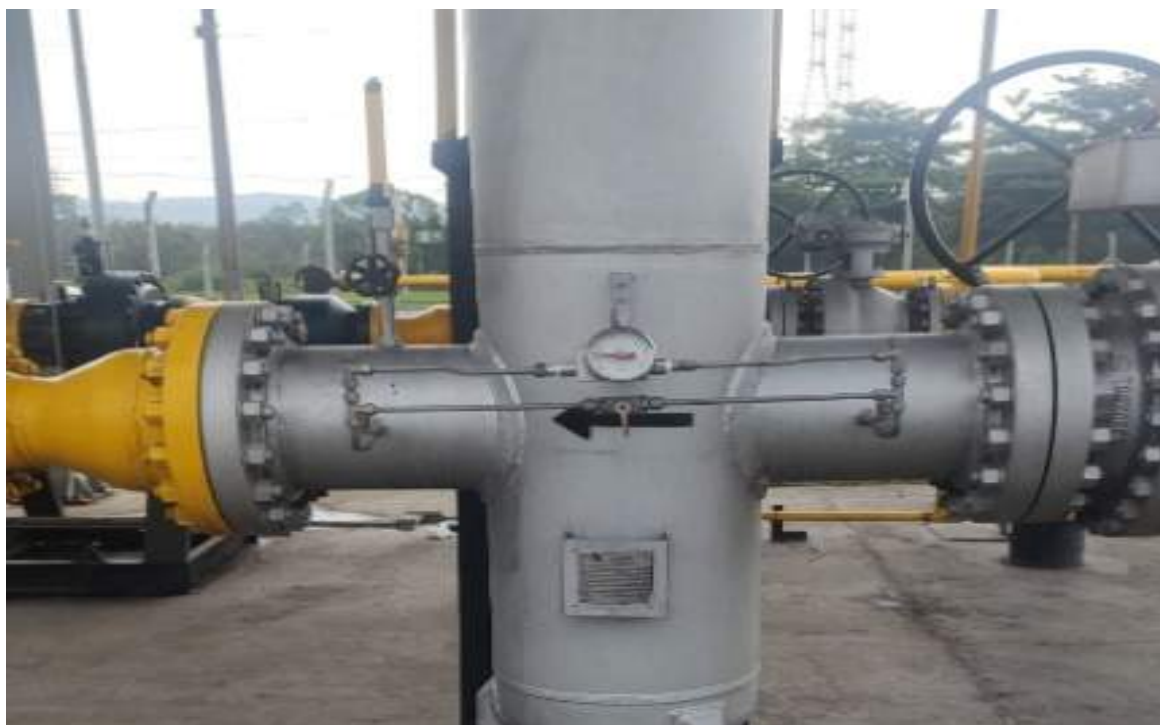
Foto 9: Medidor de pressão (depois).

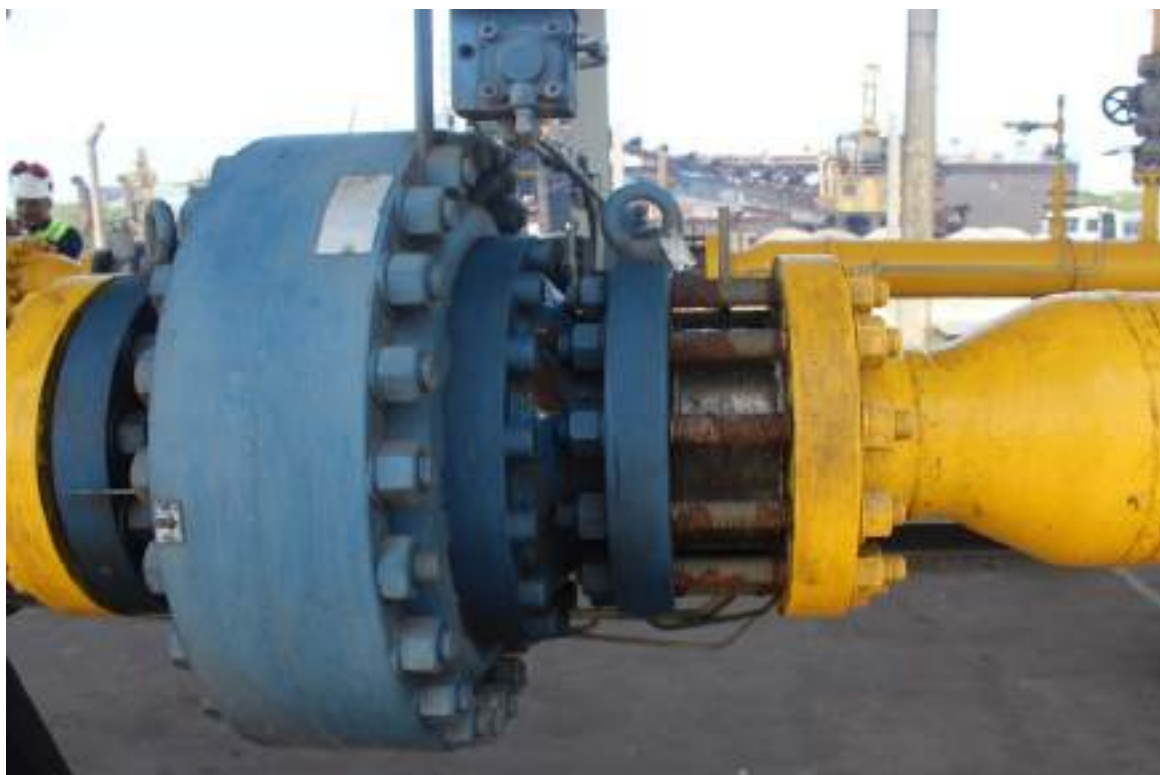
| CHECKLIST DE INSPEÇÃO VISUAL | | | |
|---|---|---|---|
| Havia parafusos das conexões da ERM oxidados. | | | |

Foto 10: Parafusos oxidados (antes).

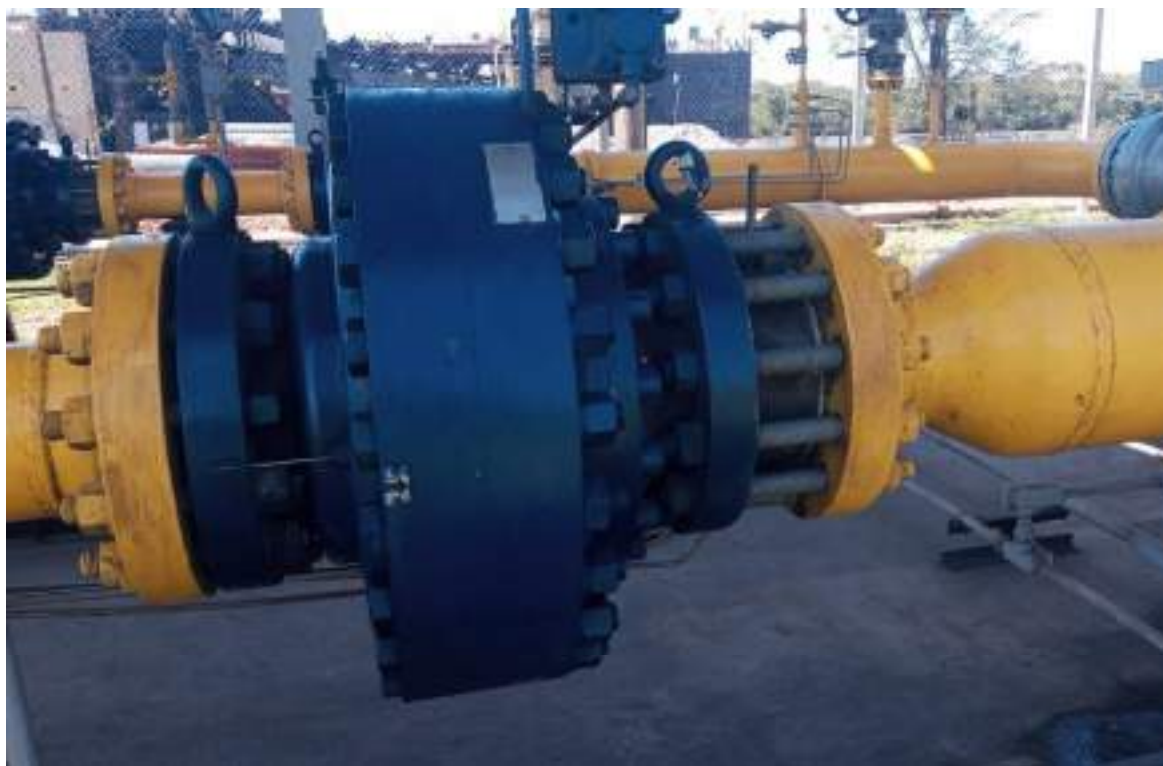
Foto 11: Parafusos oxidados (depois).

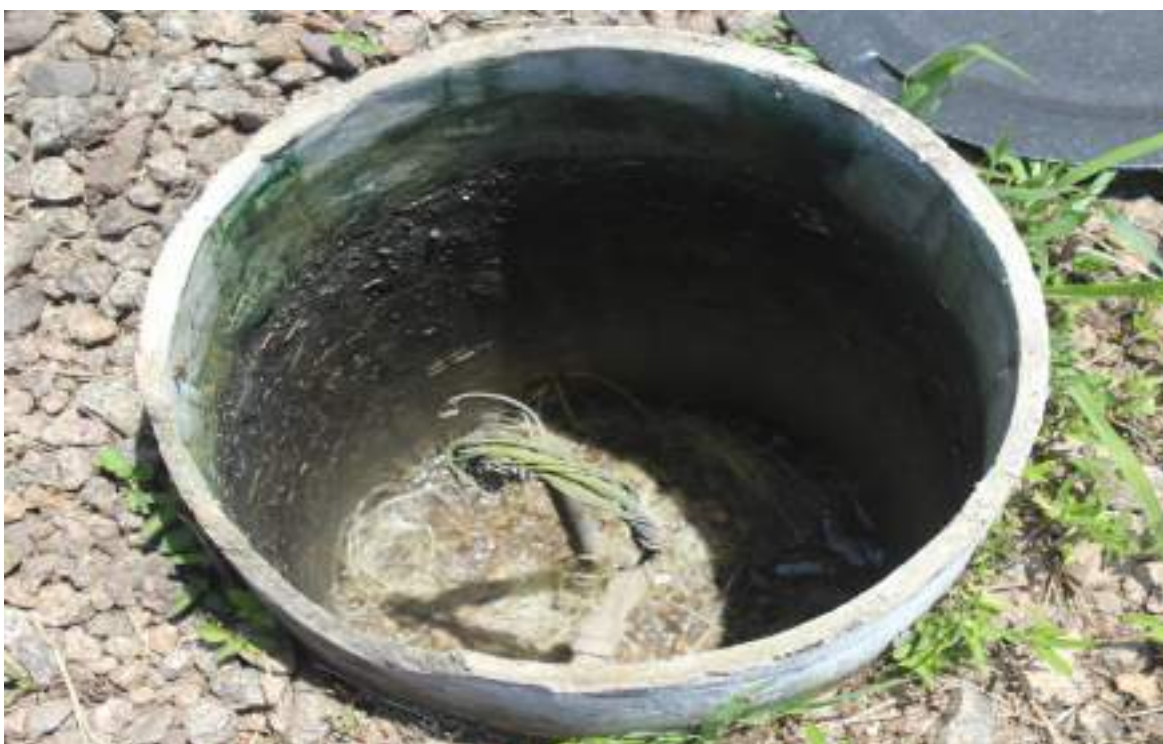
| CHECKLIST DE INSPEÇÃO VISUAL | | | |
|---|---|---|---|
| Havia conectores e emendas de aterramento necessitando de reparo. | | | |

Foto 12: Aterramento (antes).

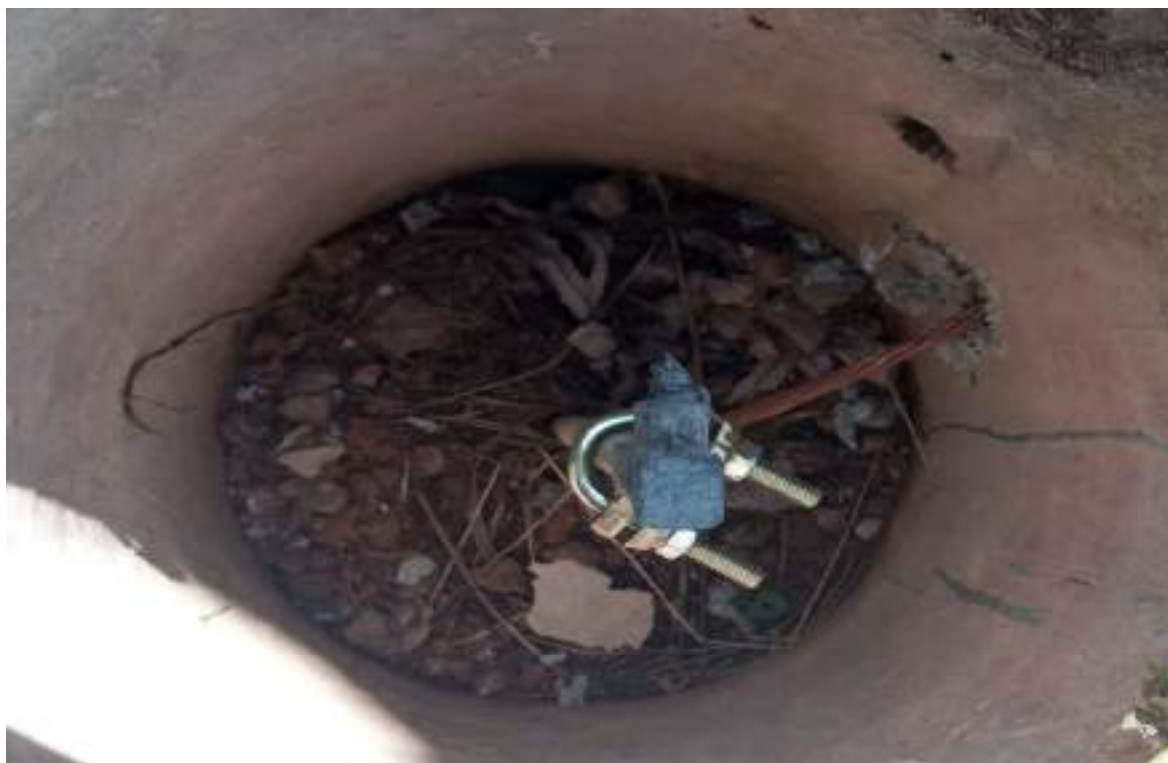
Foto 13: Aterramento (depois).

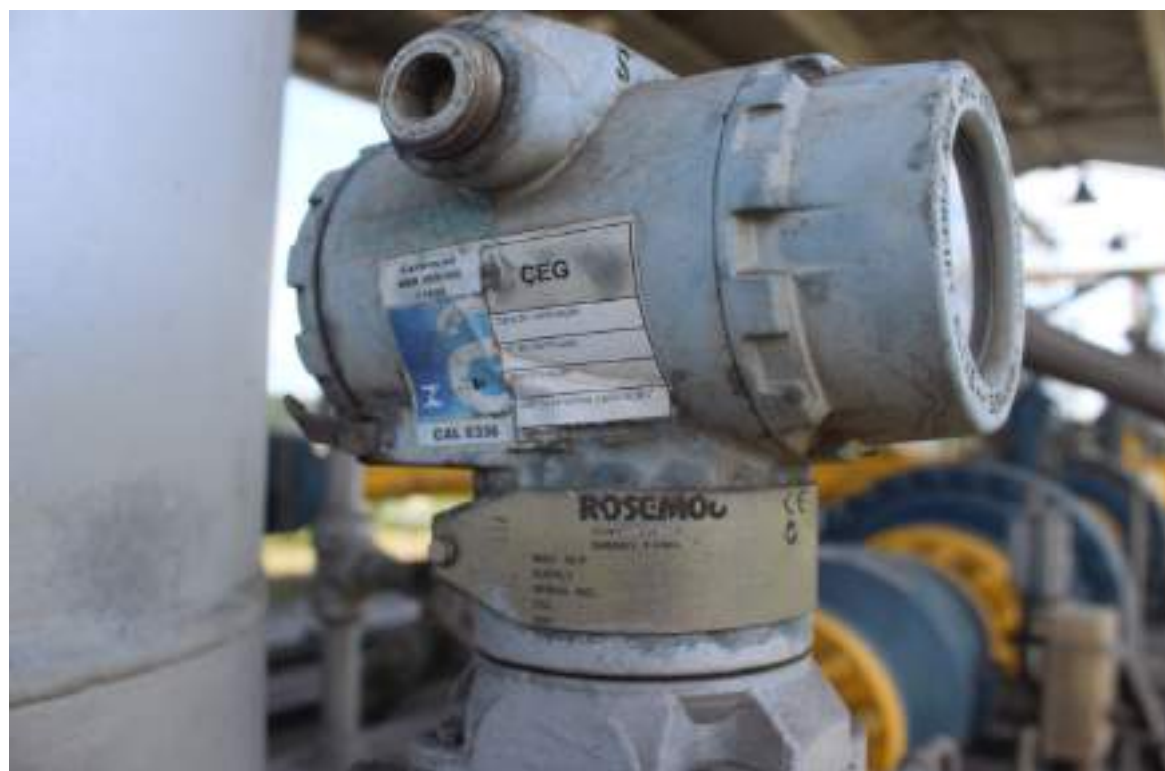
Em relação ao certificado de calibração, fomos informados de que as etiquetas não são obrigatórias.

Foto 16: Certificado de calibração sem data.

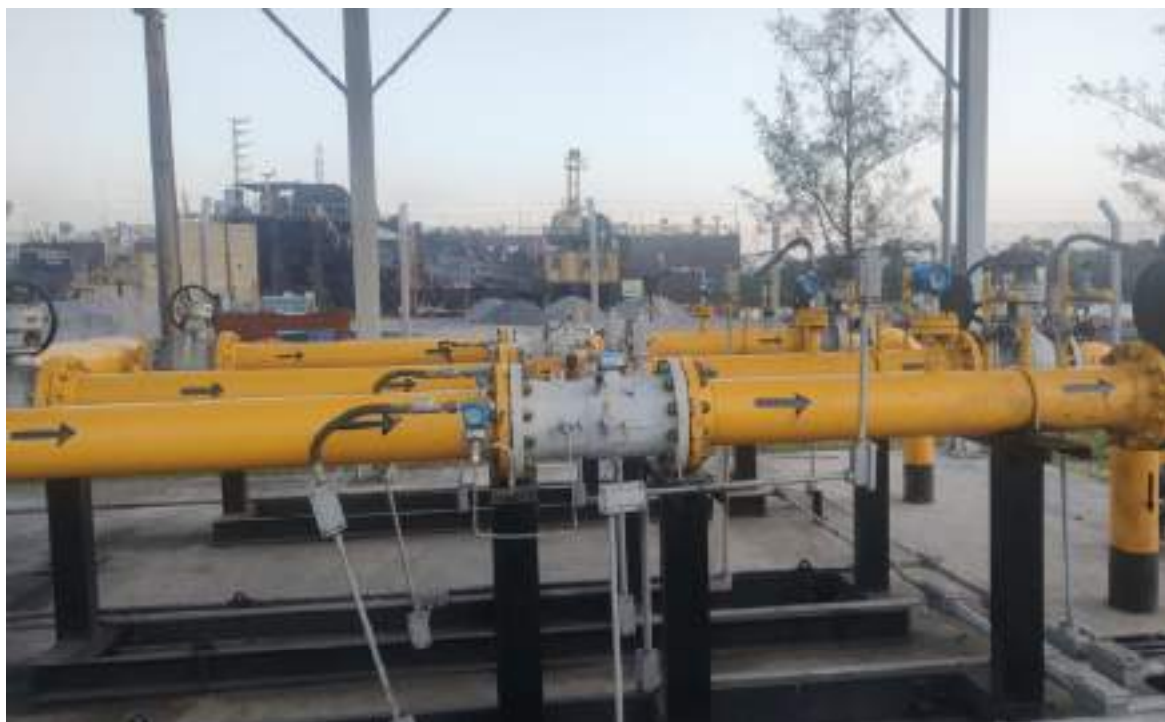
| CHECKLIST DE INSPEÇÃO VISUAL | | | |
|---|---|---|---|
| Não havia identificação do sentido do fluxo de gás nas tubulações. | | | |

Foto 17: Fluxo de gás (depois).

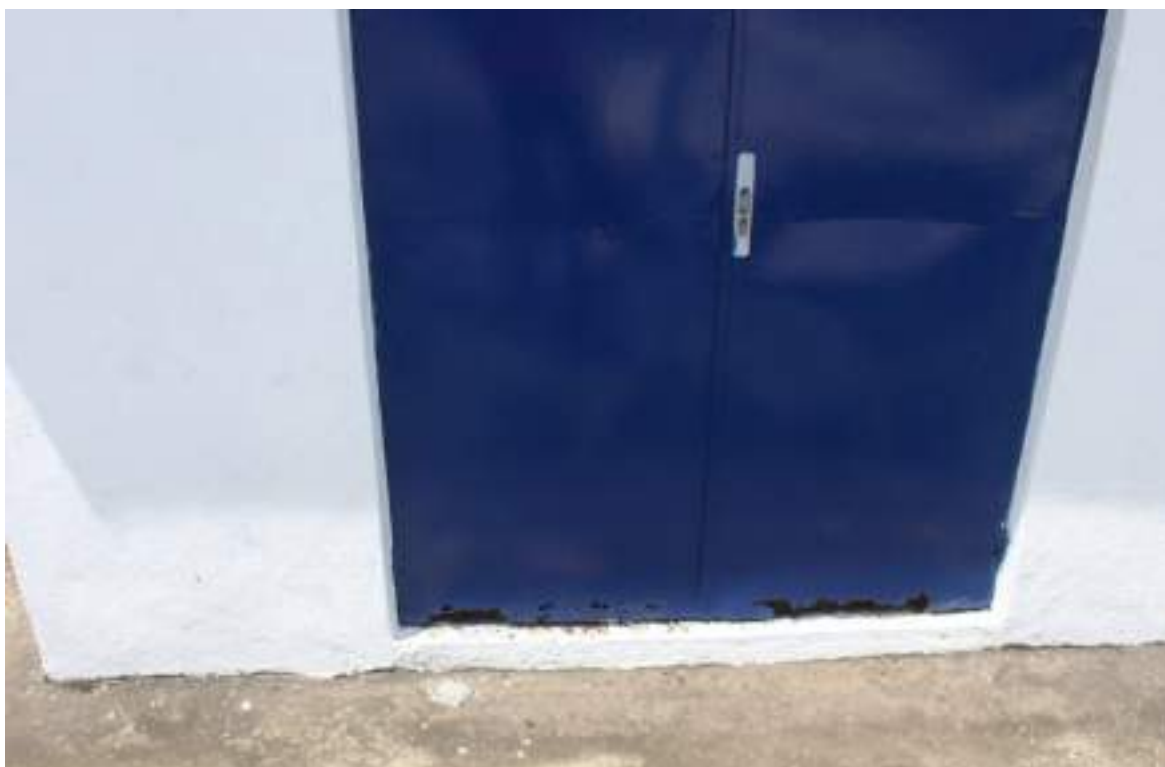
| CHECKLIST DE INSPEÇÃO VISUAL | | | |
|---|---|---|---|
| 3. Portas oxidadas e sem maçaneta. | | | |

Foto 18: Portas deterioradas e sem maçaneta (antes).

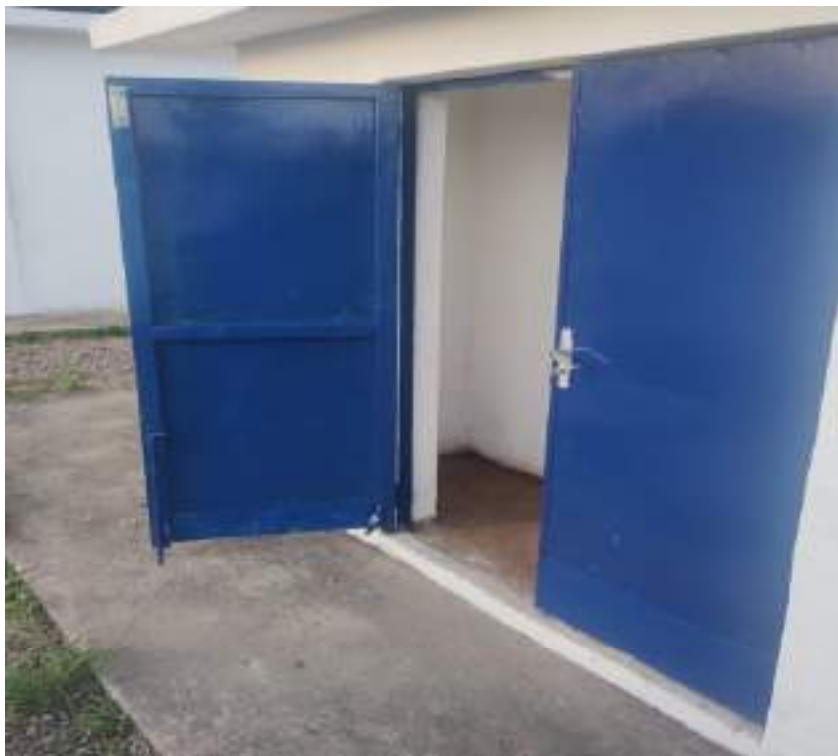
Foto 19: Portas deterioradas e sem maçaneta (depois).

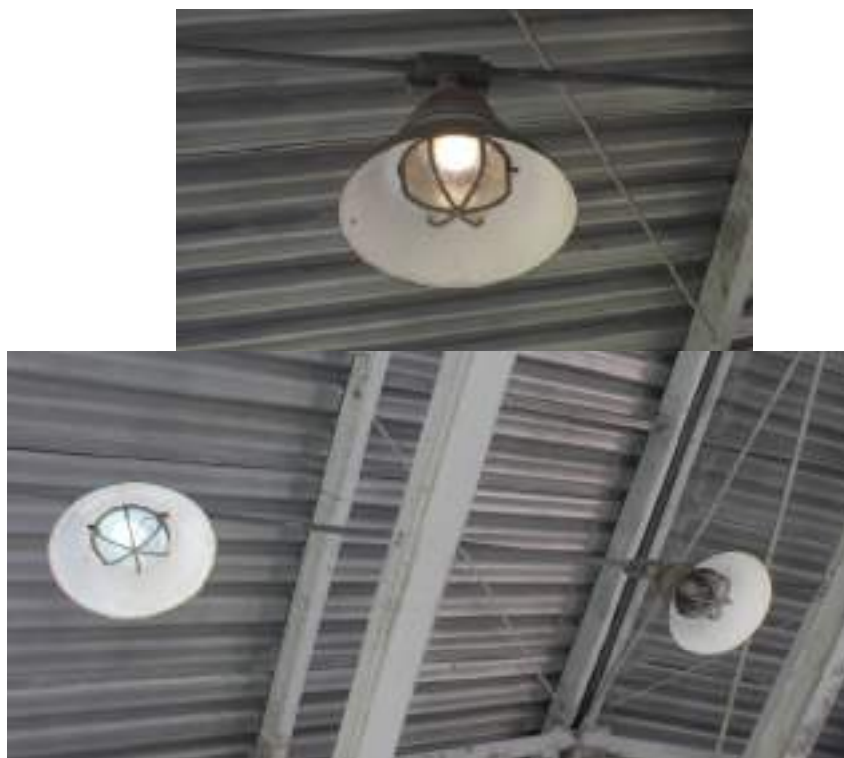
| CHECKLIST DE INSPEÇÃO VISUAL | | | |
|---|---|---|---|
| 5. Lâmpadas queimada, quebrada e com encapsulamento amarelado. | | | |

Foto 21: Lâmpadas quebradas, queimadas e amareladas (antes).

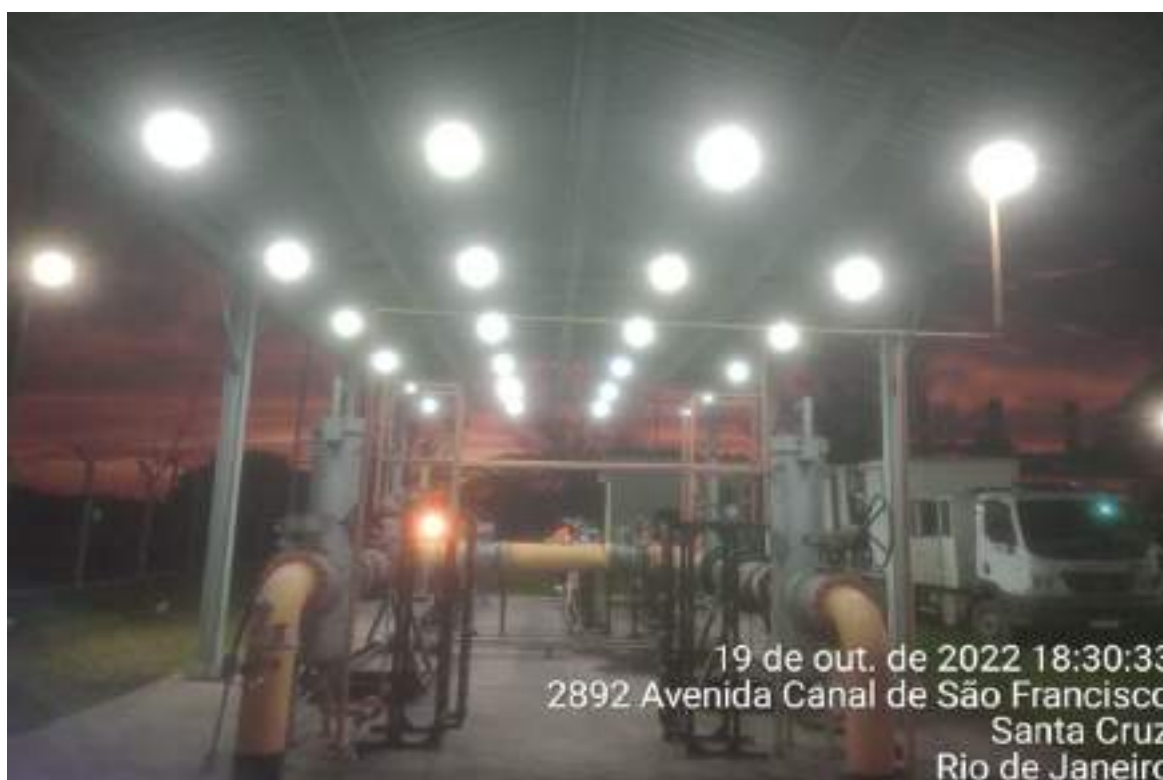
Foto 22: Lâmpadas (depois).

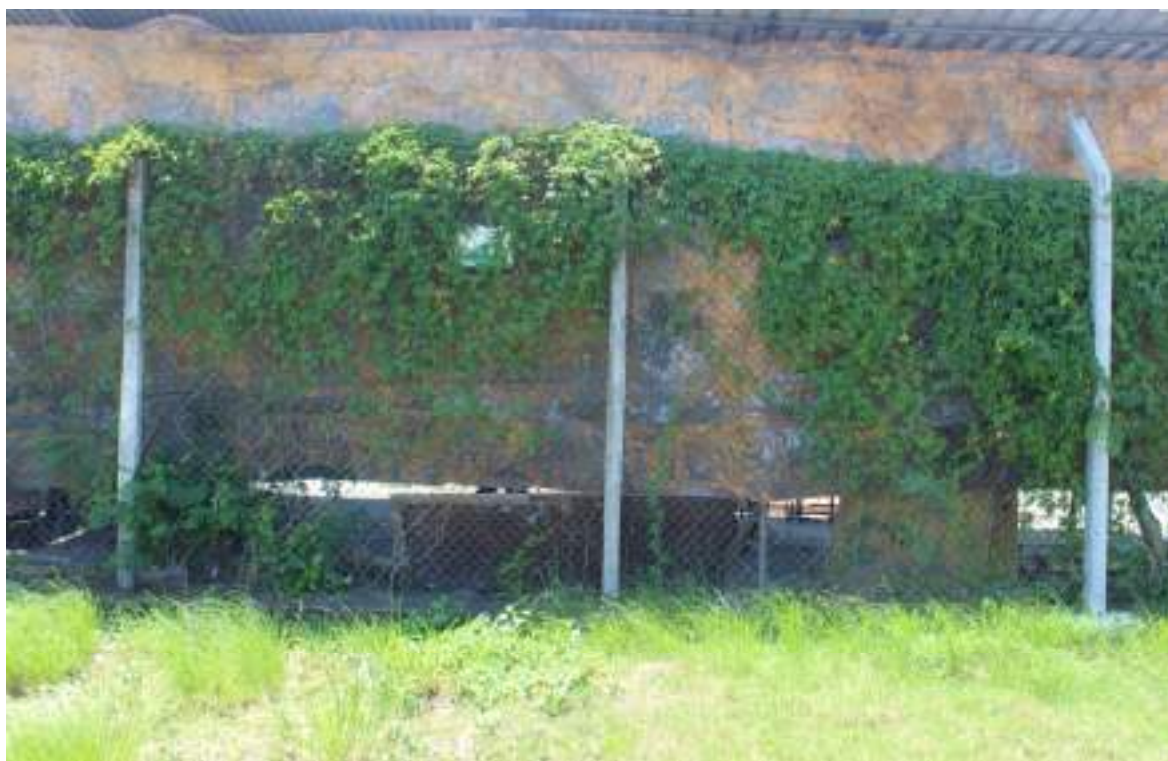
| CHECKLIST DE INSPEÇÃO VISUAL | | | |
|---|---|---|---|
| 2. Capina alta e vegetação avançando em meio as telas. | | | |
| 7. Insuficiência de placas e havia placa coberta por vegetação. | | | |

Foto 23: Capina alta, planta cobrindo cerca e placa de rota de fuga (antes).

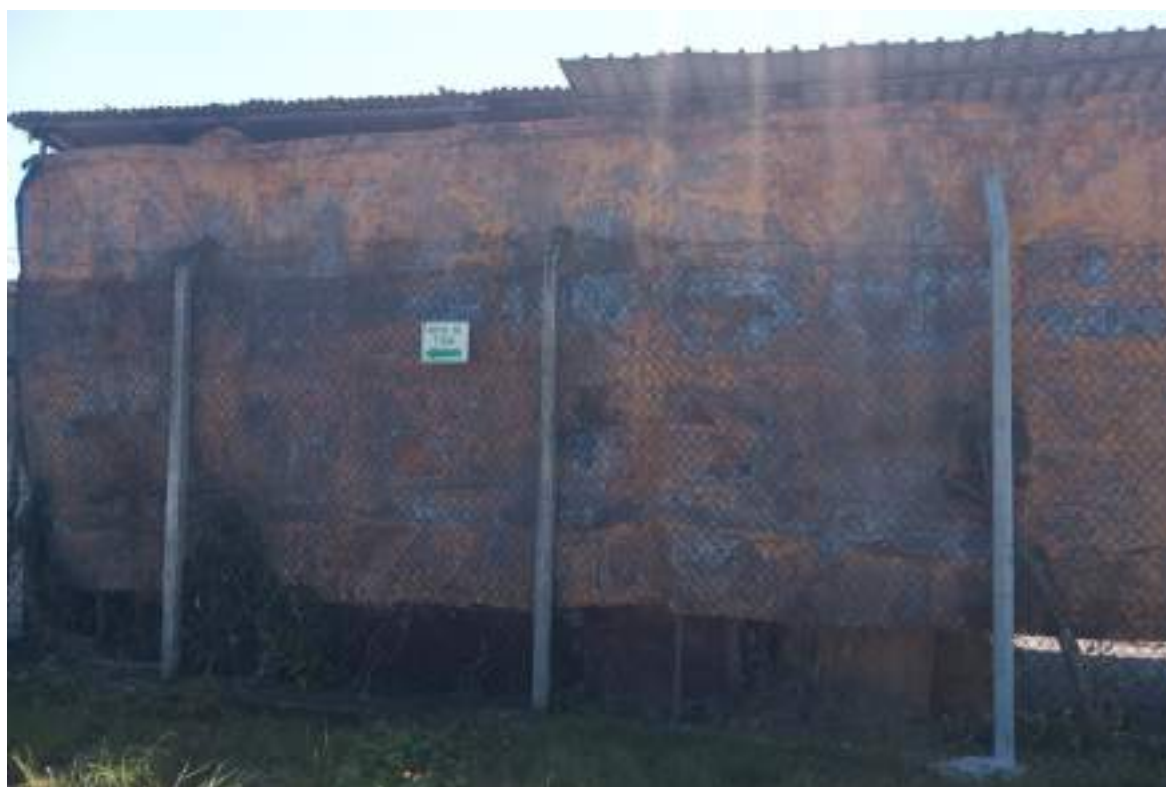
Foto 24: Capina alta, planta cobrindo cerca e placa de rota de fuga (depois).

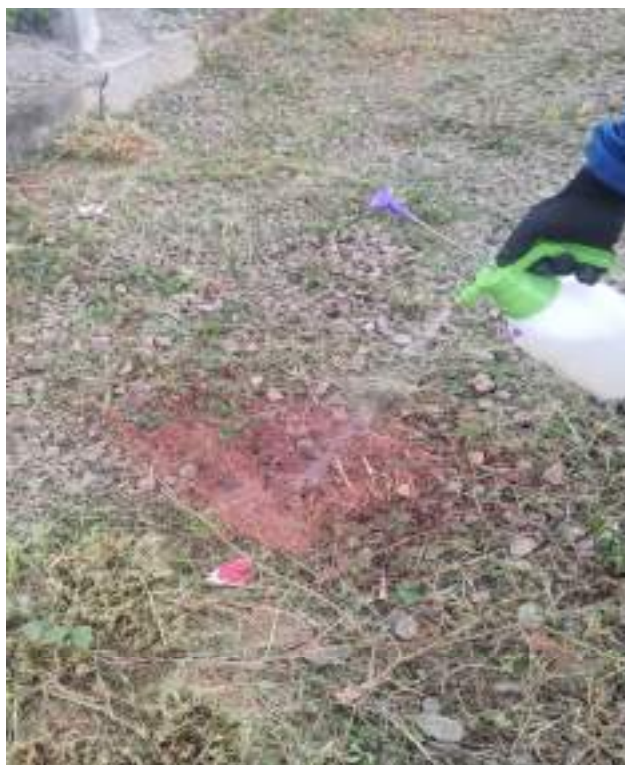
| CHECKLIST DE INSPEÇÃO VISUAL | | | |
|---|---|---|---|
| 11. Presença de muitos formigueiros. | | | |

Foto 25: Tratamento de formigueiros.

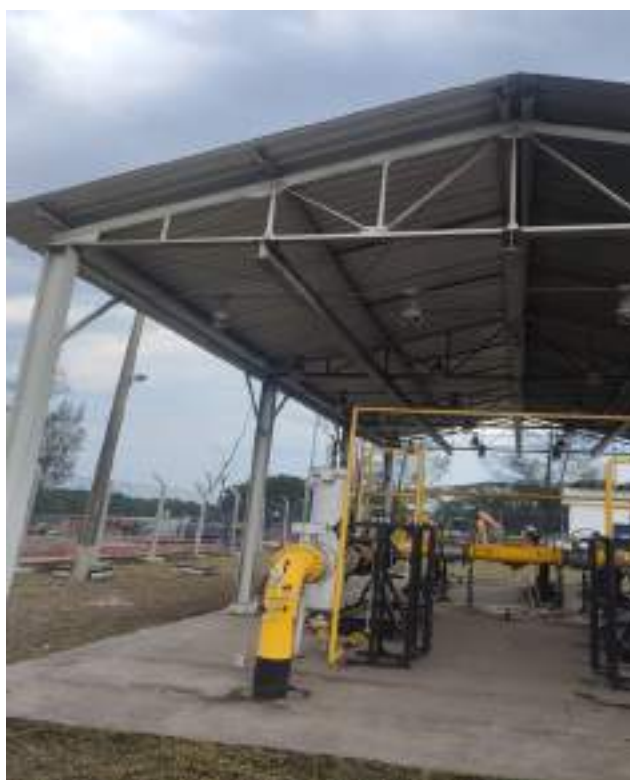
| CHECKLIST DE INSPEÇÃO VISUAL | | | |
|---|---|---|---|
| 10. Telhas com estado avançado de oxidação e com pintura ausente (parte superior). | | | |

Foto 26: Telhado reparado e capina feita.

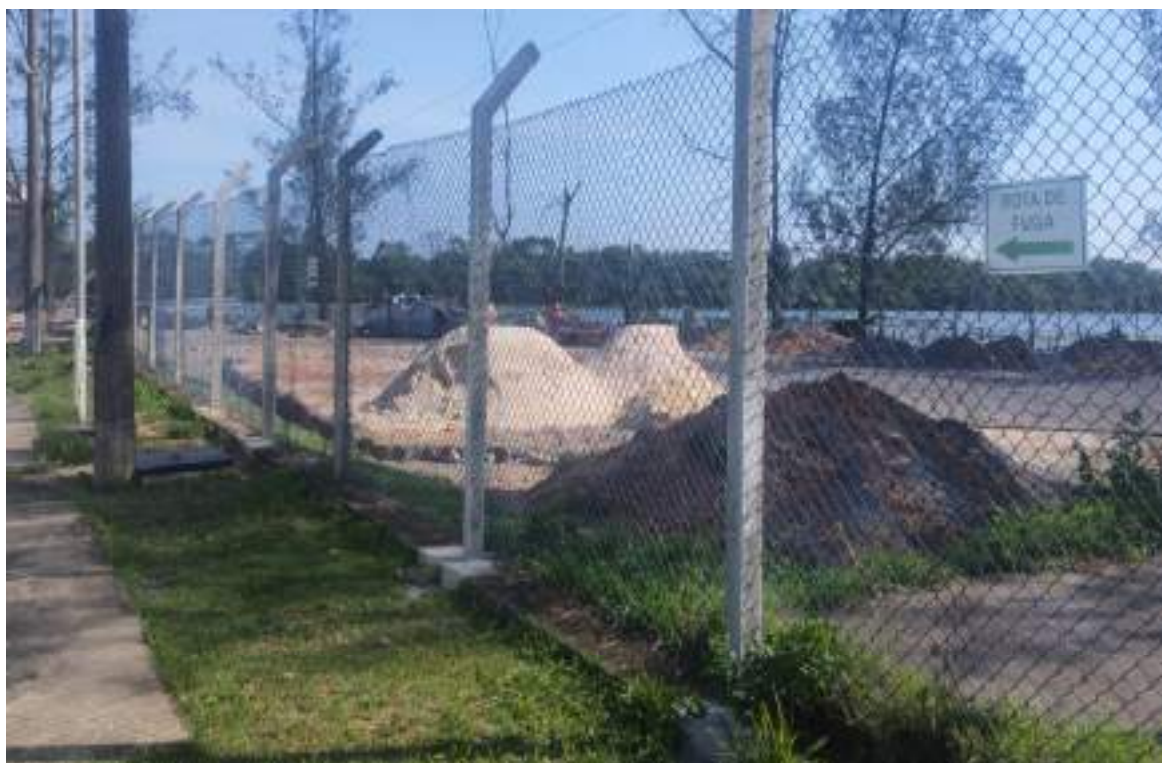
Foto 27: Adição de placas de rota de fuga.

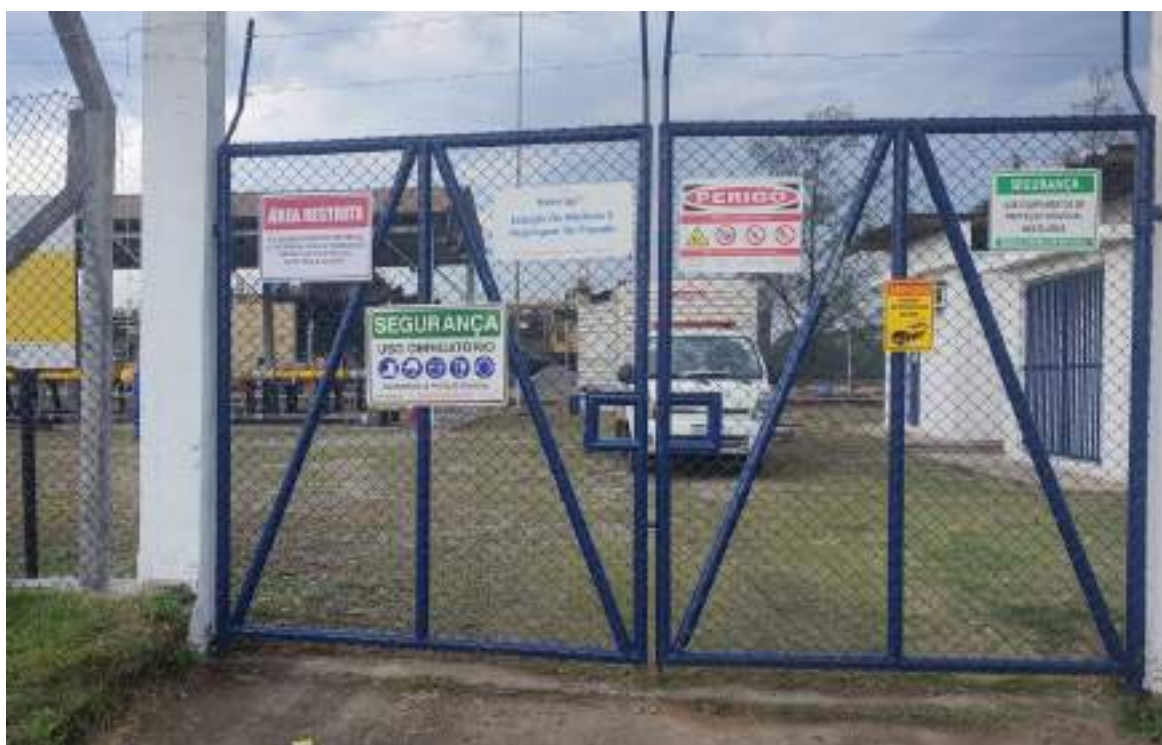
Foto 28: Sinalização de segurança e cerca implementada entre portões.

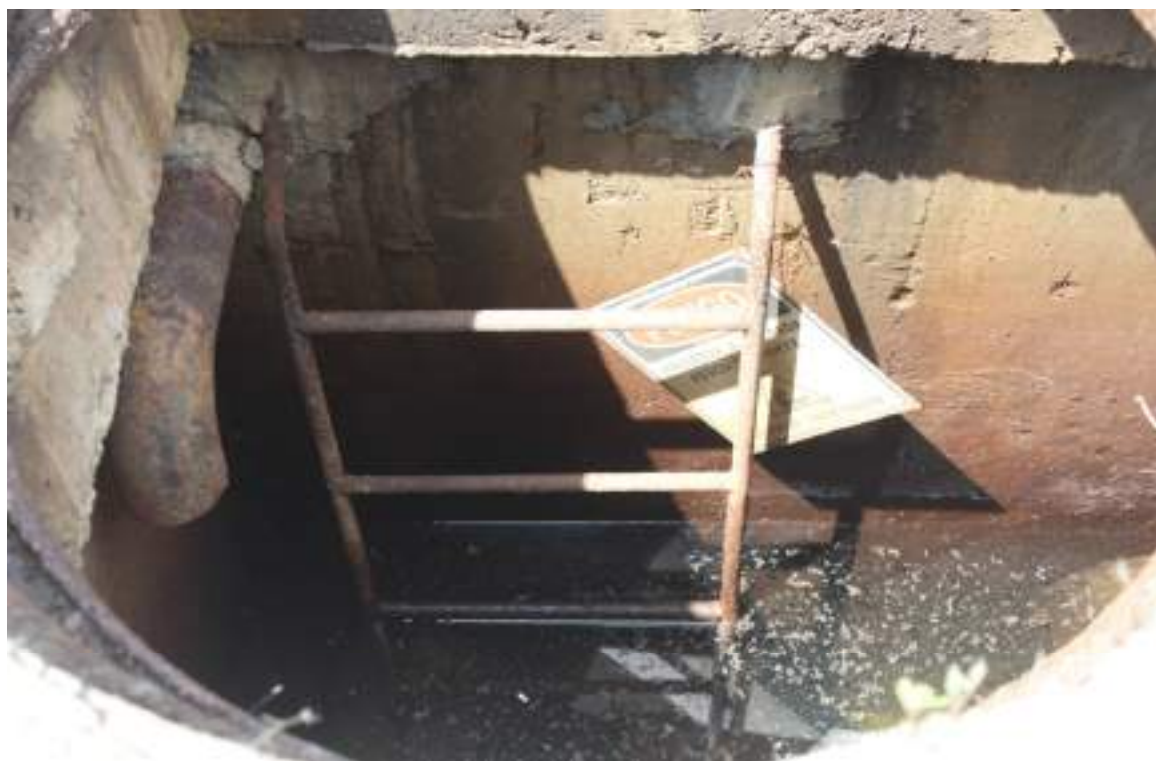
| CHECKLIST DE INSPEÇÃO VISUAL | | | |
|---|---|---|---|
| Reposicionamento de placa para espaço confinado. | | | |

Foto 29: Placa de espaço confinado (antes).

Ao lado da estação há uma válvula subterrânea e identificou-se a necessidade de refazer uma das paredes no seu entorno que estava cedendo e reposicionar a placa que indica espaço confinado.

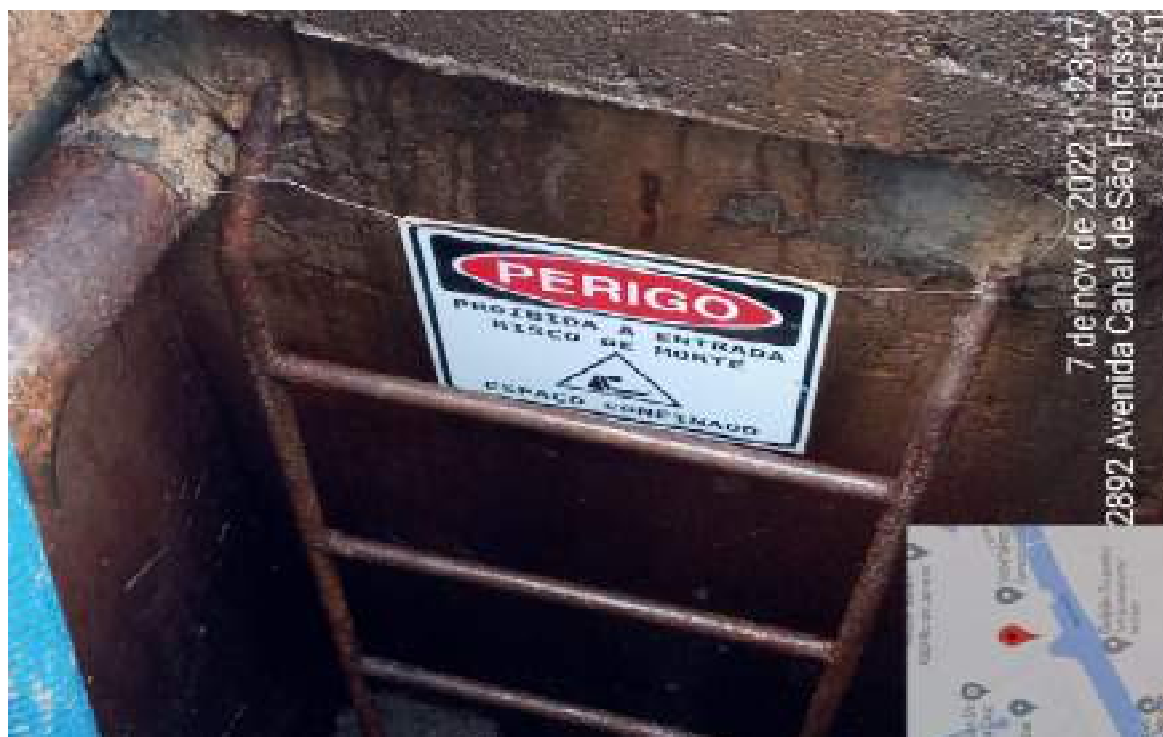
Foto 30: Placa de espaço confinado (depois).

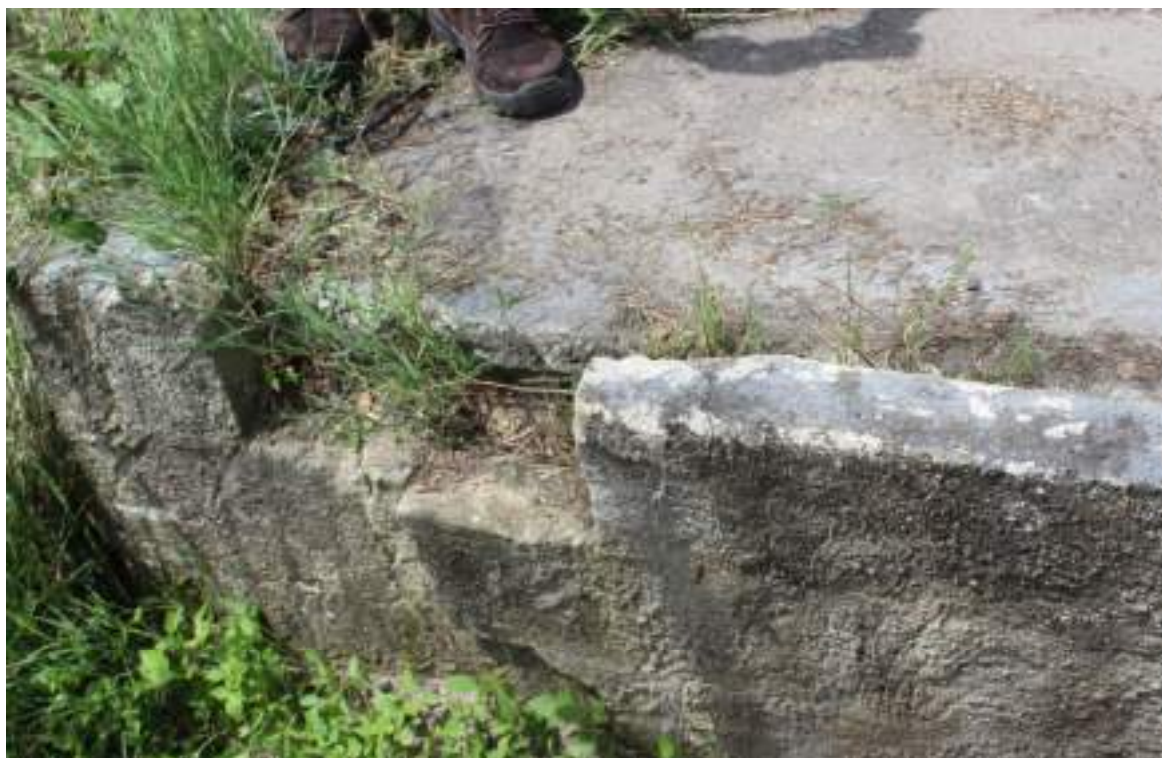
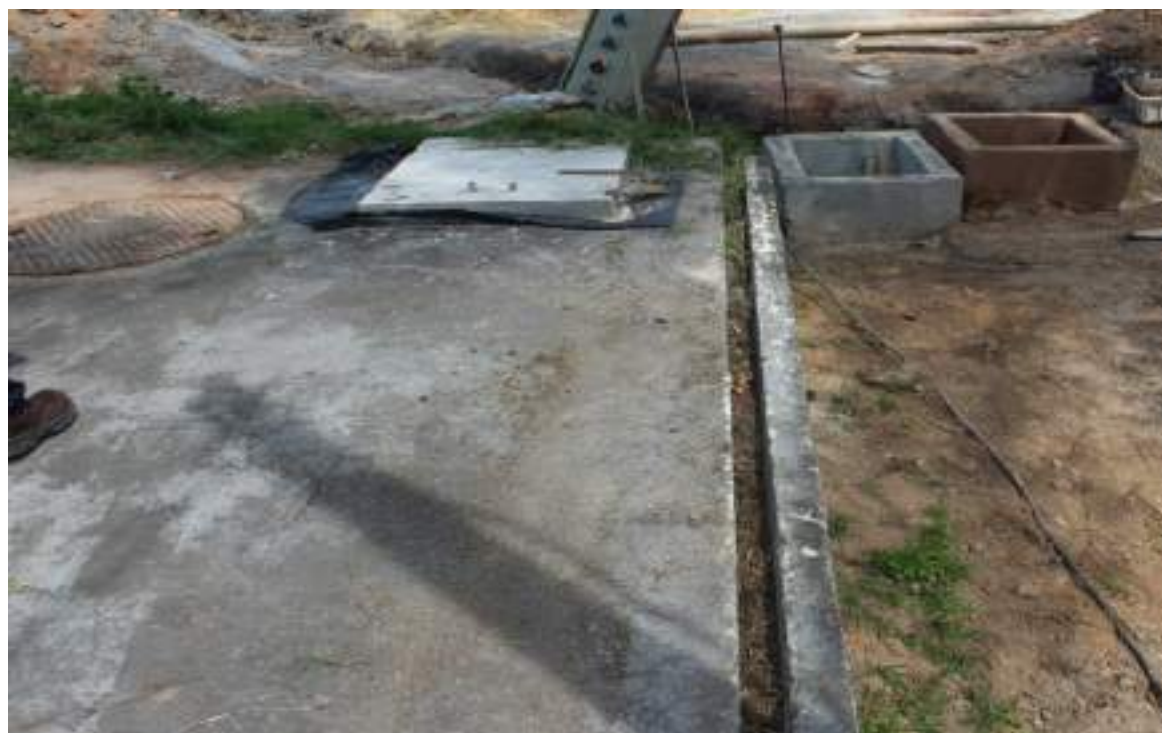
| CHECKLIST DE INSPEÇÃO VISUAL | | | |
|---|---|---|---|
| Parede da caixa subterrânea de válvula (anexa à ERM) cedendo. | | | |

Foto 31: Parede cedendo (antes).

Foto 32: Parede cedendo (antes).
