| <b>1- RF CAENE Nº:</b><br>P-096/22 | | <b>2 – Data da Fiscalização:</b><br>17/10/2022 | | <b>3 – Concessionária Fiscalizada:</b><br>CEG | |
| <b>4 – Endereço da Fiscalização:</b><br>Av. Canal de São Francisco, nº 2891 | | <b>5 – Bairro(s):</b><br>Santa Cruz | | <b>6 - Município:</b><br>Rio de Janeiro | |
| <b>7 – Objetivo da Fiscalização:</b><br>Vistoria realizada com o objetivo de observar o estado de conservação da estação de regulação e medição da Concessionária no município. | | | | | |

| CHECKLIST DE INSPEÇÃO VISUAL | | | |
|---|---|---|---|
| Nome da Estação: UTE Furnas | | Número do Inventário: ERM-IND-R42.00-0043 | |

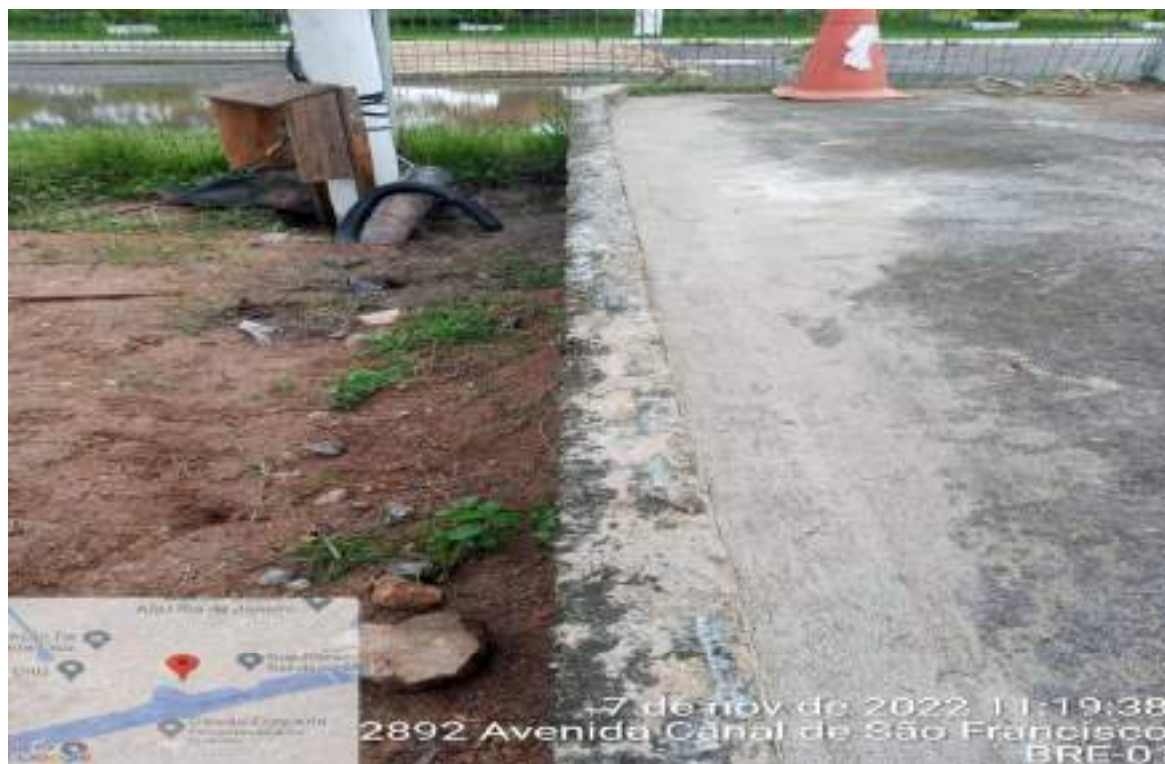
Foto 31: Parede cedendo (depois).
