## RELATÓRIO DE FISCALIZAÇÃO

| <b>1 – Nº de Relatório (RF CAENE):</b><br>P-096/24 | <b>2 – Data da Fiscalização:</b><br>12/08/2024 | <b>3 – Concessionária Fiscalizada:</b><br>CEG |
| <b>4 – Endereço:</b> Rua Doutor Alfredo Backer, 172 | <b>5 – Bairro(s):</b> Mutondo | <b>6 – Município/UF:</b> São Gonçalo/RJ |

| <b>Número do Projeto:</b> SG-000-52657/2022 | | <b>Tipo de obra:</b> Expansão | | <b>Interna</b> | <b>Externa</b> | X |

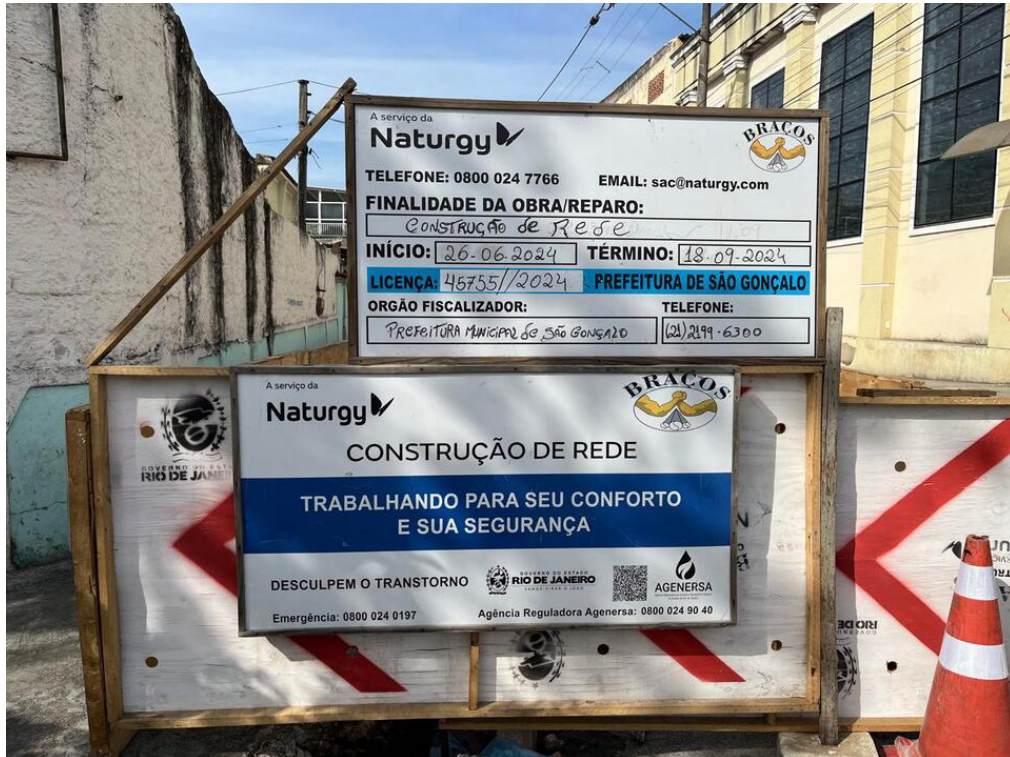
Foto 1: Identificação da obra.

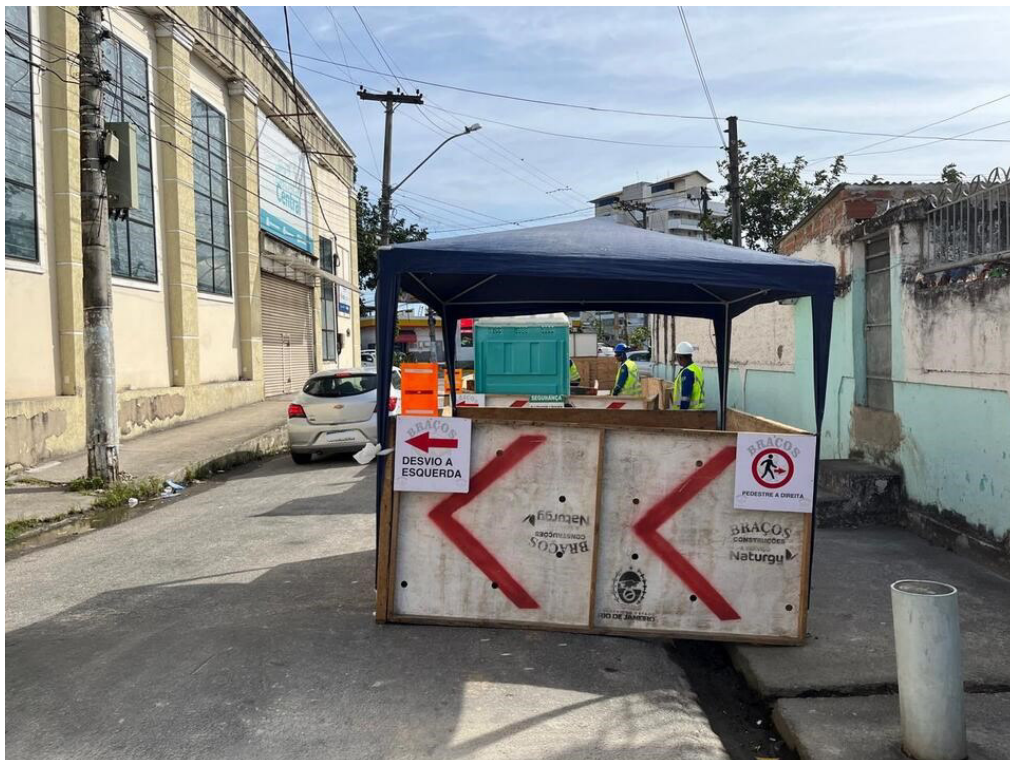
Além disso, por não haver sistema de coleta e tratamento de esgoto no município de São Gonçalo, os efluentes são lançados diretamente nos cursos d'água. Para evitar que essa água interfira na nova tubulação de gás, está sendo realizada no momento uma obra de vedação na esquina da Rua Gaspar de Freitas com a Avenida José Mendonça de Campos, no início do trajeto da tubulação (fotos 2 e 3).

Foto 2: Área de vivência (à frente) e obra de vedação (atrás) no início do trajeto.

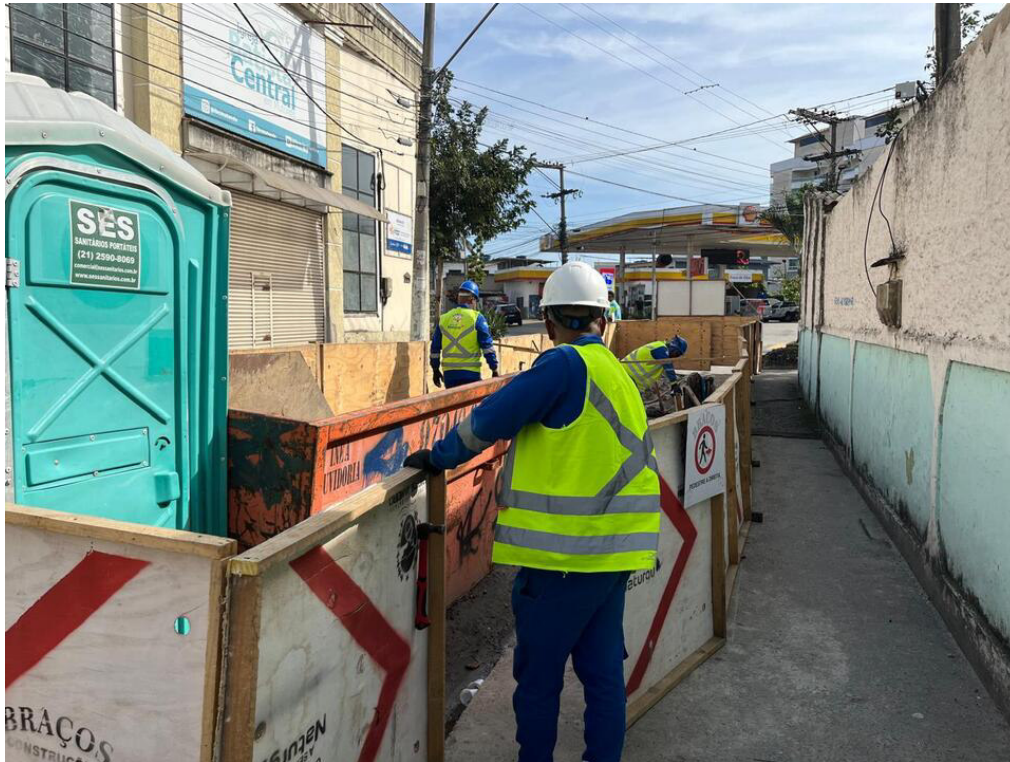
Foto 3: Obra de vedação no início do trajeto da tubulação.

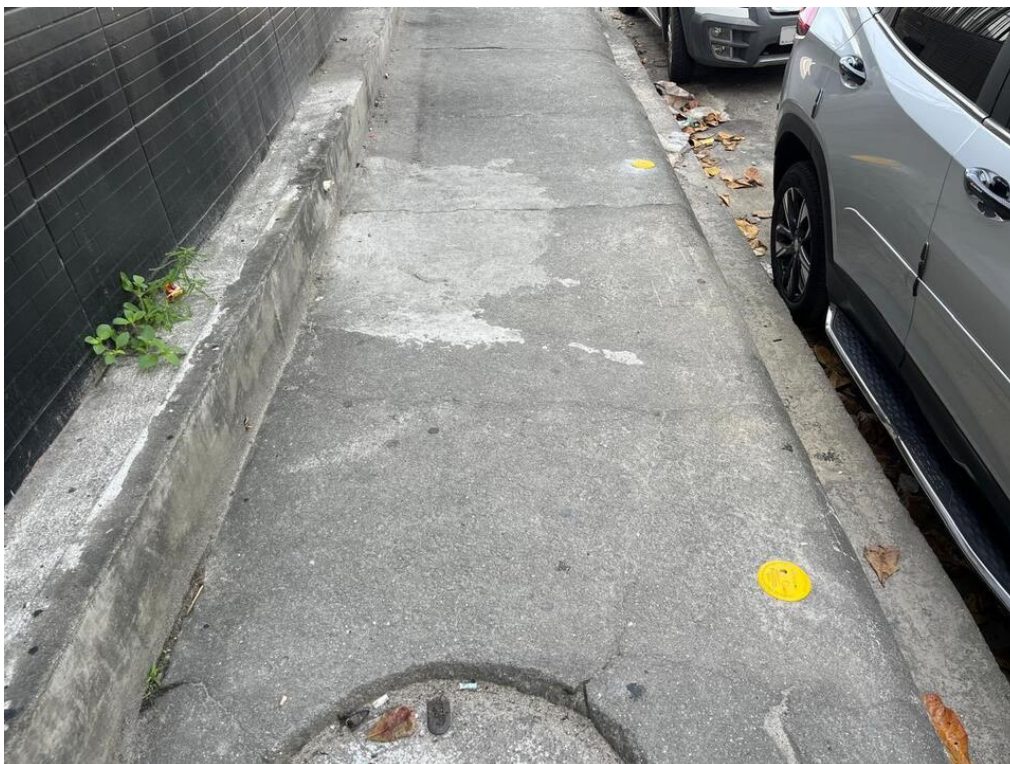
Foto 4: Passeio com marcos planos instalados na Rua Gaspar de Freitas.

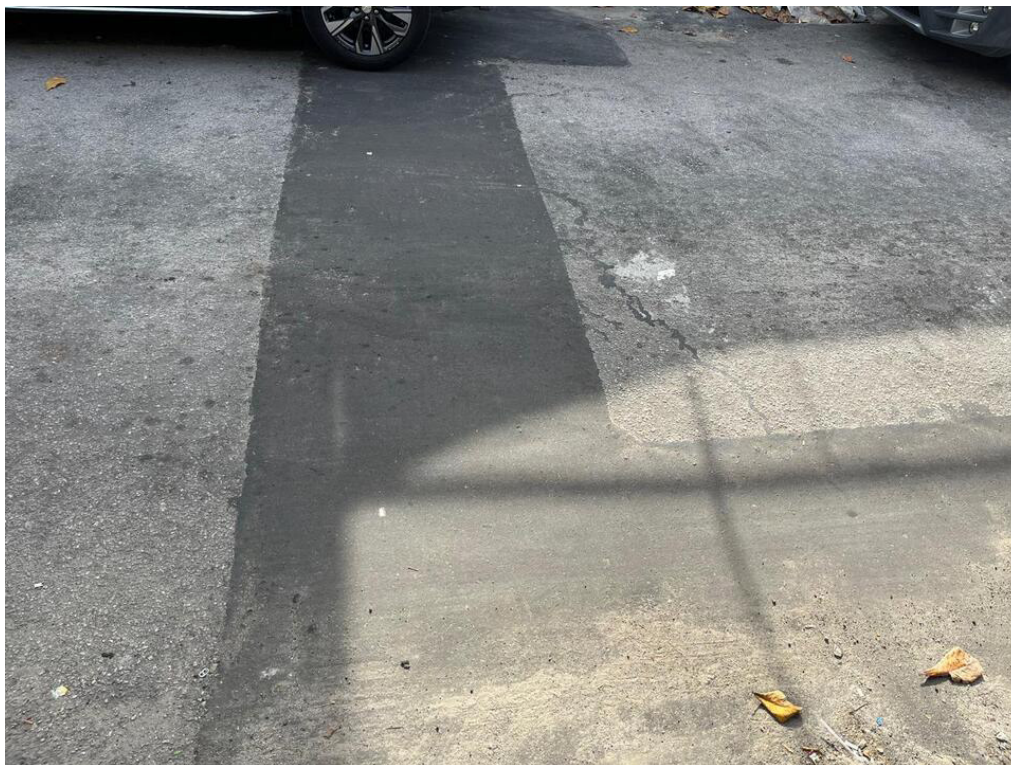
A maior parte da obra é realizada por método não-destrutivo de inserção, com uso de uma máquina perfuratriz. No entanto, um trecho de aproximadamente 22 metros, que cruza a via no final da Rua Joaquim Lage para prosseguir pelo lado direito da Rua Dr. Alfredo Backer até o posto, foi executado por método destrutivo (fotos 5 e 6), devido à presença de uma extensa galeria fluvial subterrânea naquele ponto.

Foto 5: Travessia da via realizada por método destrutivo, já recomposta.

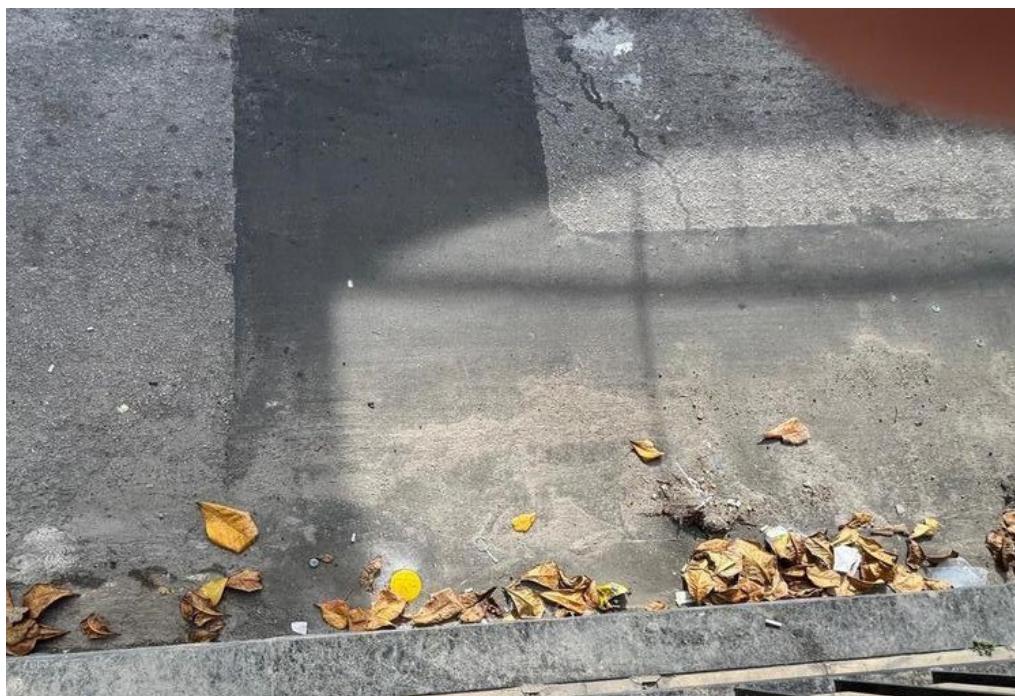
Na altura do Bom Boteco, onde a rede cruza a via na esquina da Rua Joaquim Lage com a Rua Dr. Alfredo Backer, os marcos planos foram instalados no meio-fio e na própria via, bem próximo à calçada, pois o estabelecimento não permitiu que fossem colocados dentro de sua área, que ocupa a calçada (fotos 6-8).

Foto 6: Trecho recomposto com marco plano visível.

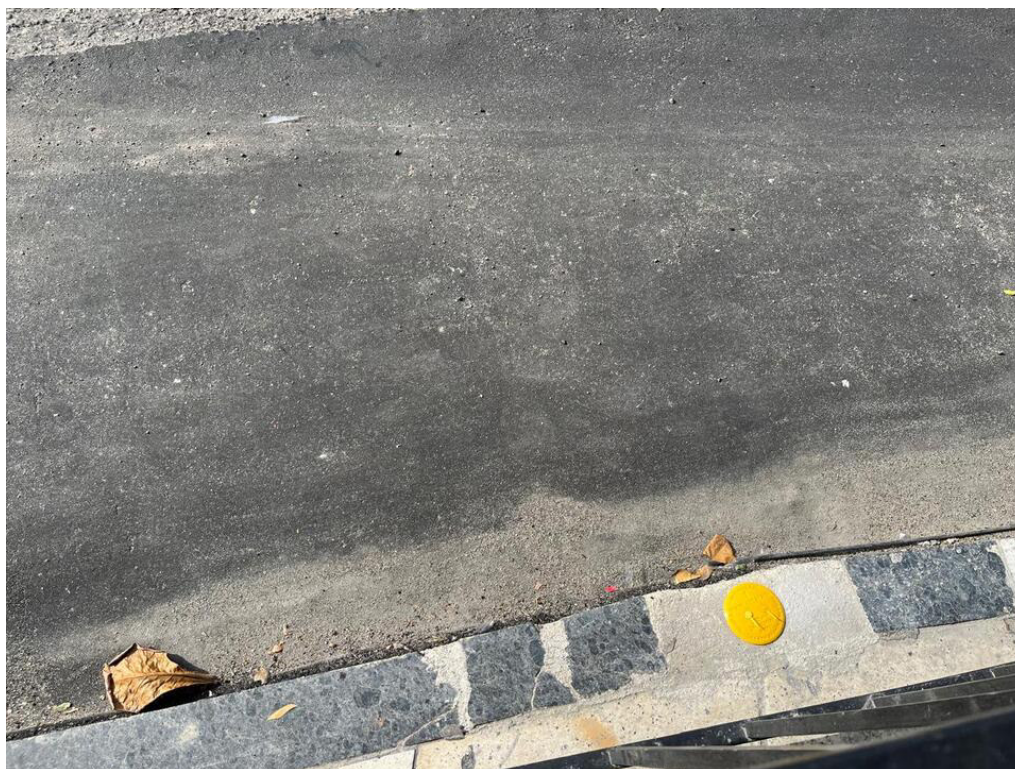
Foto 7: Trecho recomposto na esquina do Bom Buteco, com marco plano visível no meio-fio.

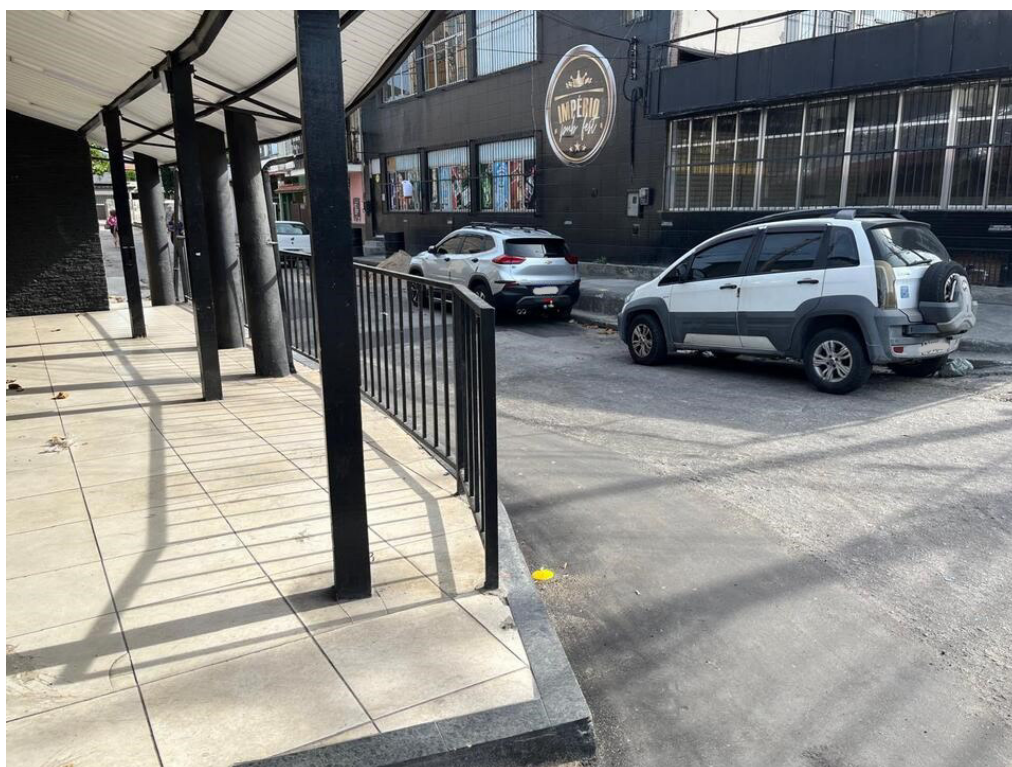
Foto 8: Travessia da via (ao fundo) e esquina do Bom Boteco (à frente) com marco plano visível.

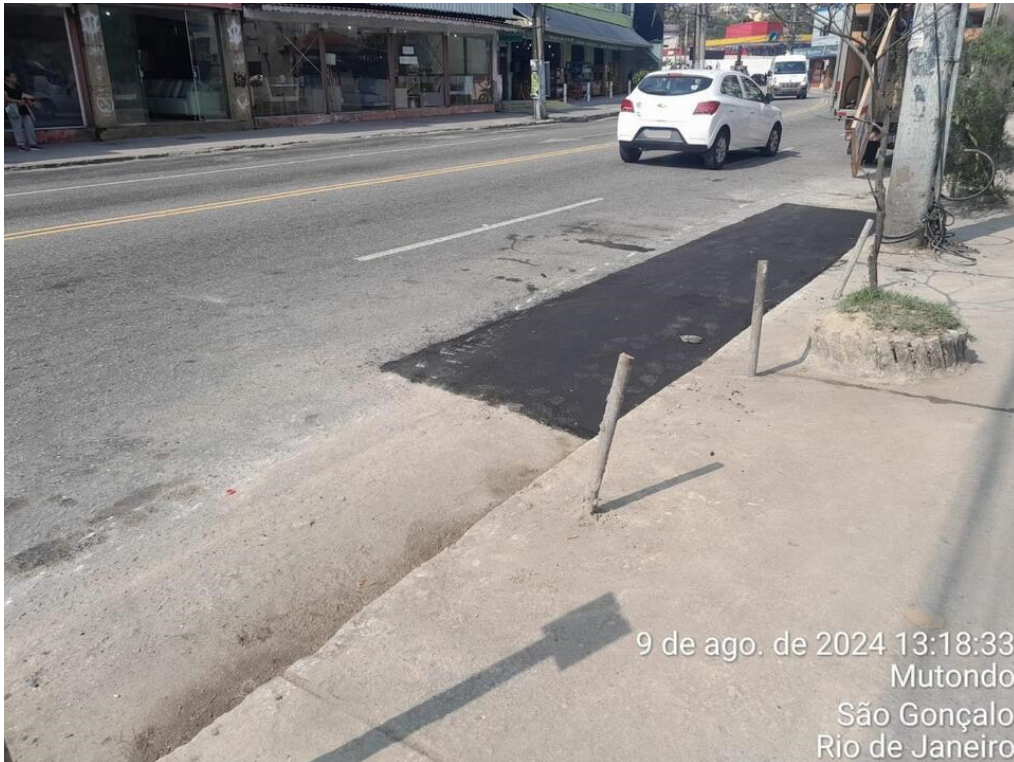
Foto 9: Trecho da Rua Dr. Alfredo Backer onde recomposição foi estendida para corrigir desnível no asfalto.

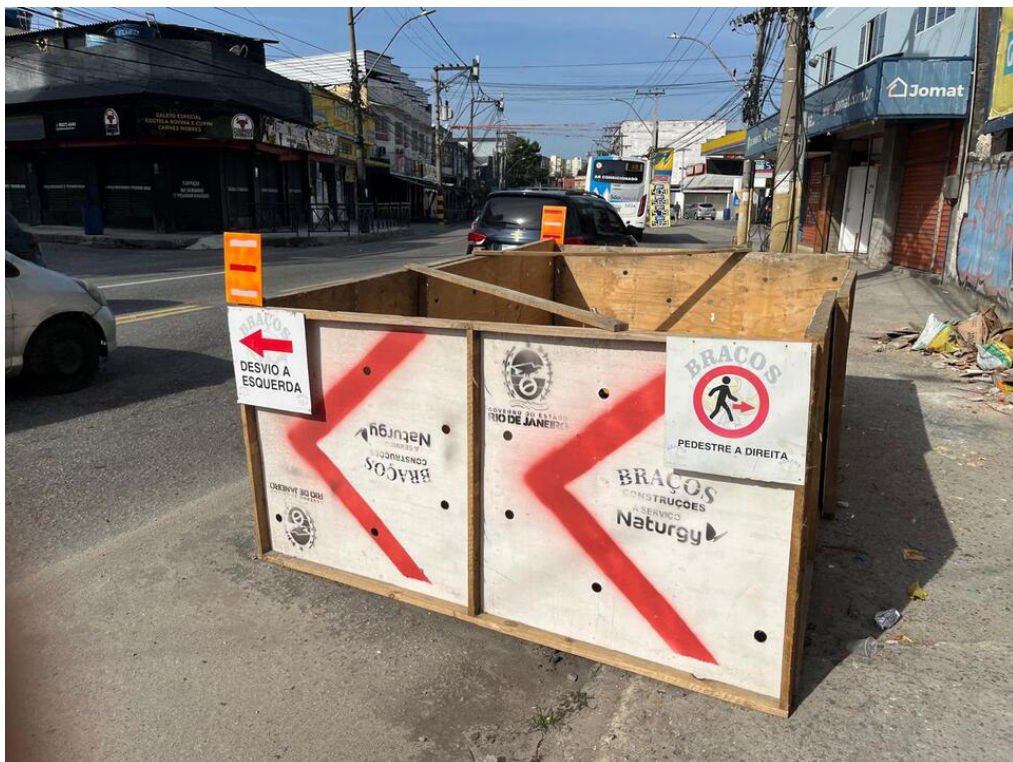
Foto 10: Estágio atual da obra, com isolamento e sinalizações, e o auto posto visível ao fundo.

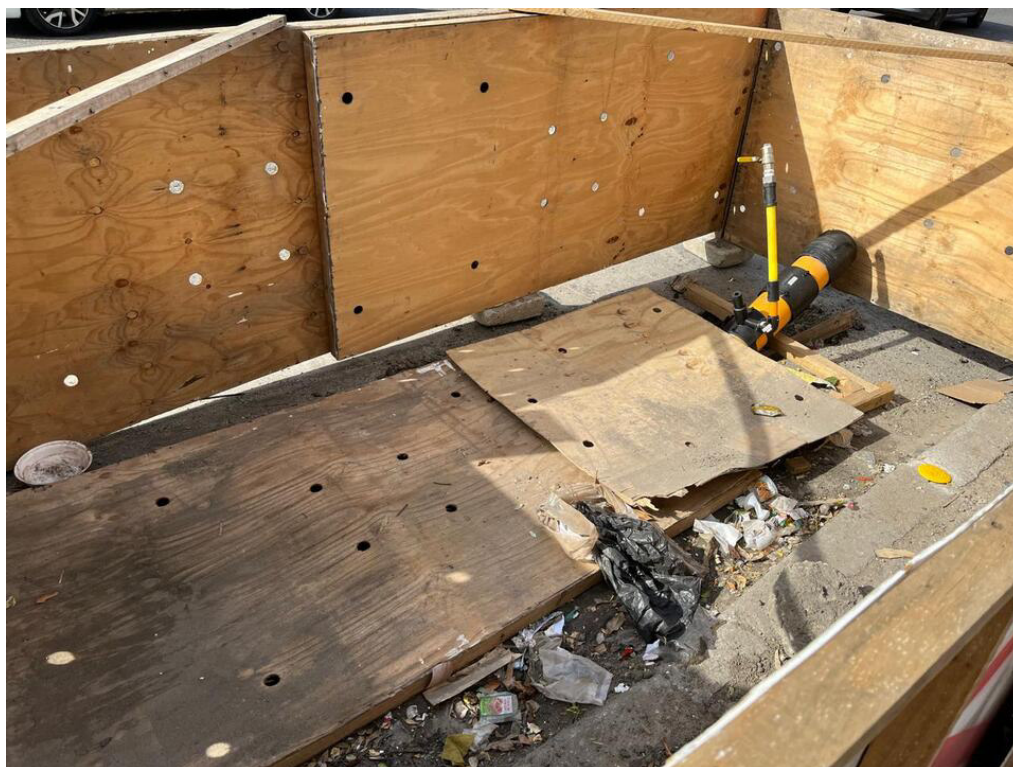
Foto 11: Estágio atual da obra, com duto visível.

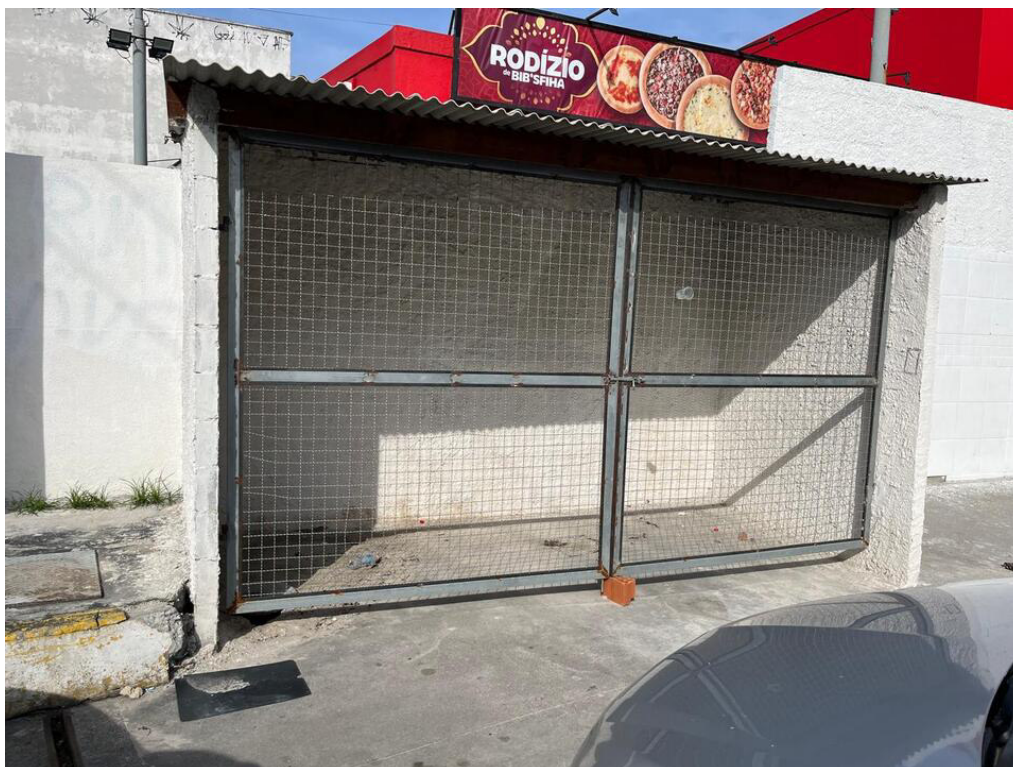
Essa obra de expansão utiliza tubulação de polietileno em média pressão, com uma extensão projetada de 438,85 metros de PE Ø160 mm. Inicialmente, a projeção era de 451 metros, mas esse número foi mais tarde atualizado na projeção final. Até o momento, foram realizados 376,50 metros da tubulação. Também está previsto um ramal de 3 metros de PE Ø90 mm e 8 metros de tubulação de aço de 3" na parte interna do posto, até a estação (foto 12).

Foto 12: Parte interna do auto posto onde obra terminará com instalação do ramal.

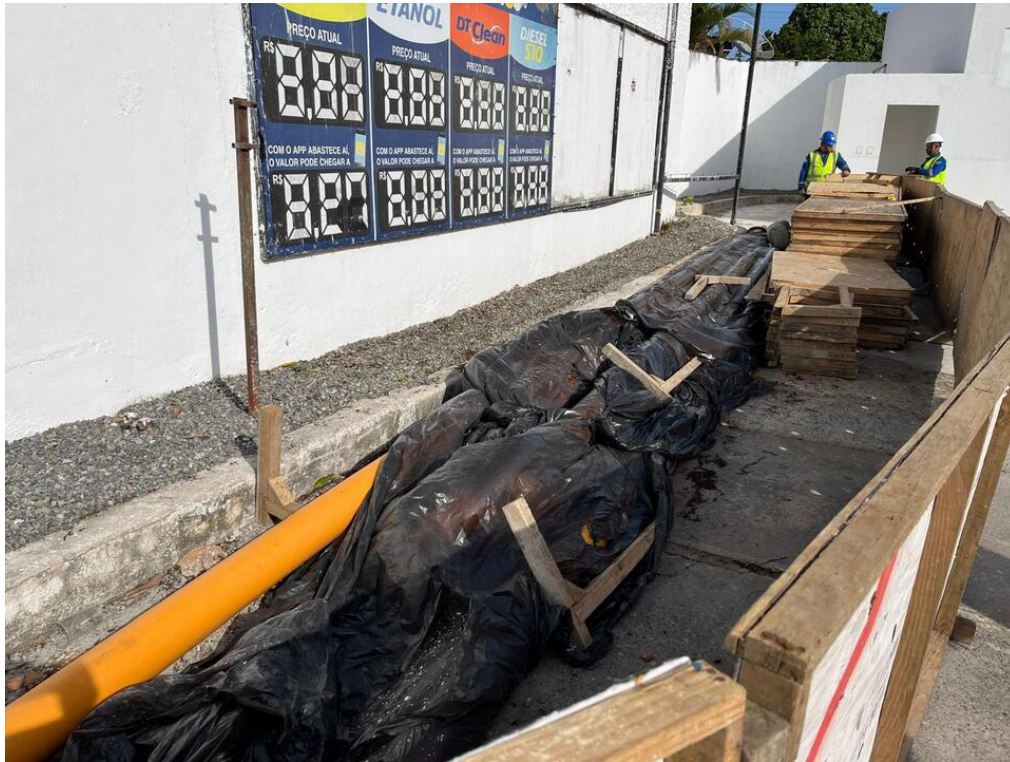
Foto 13: Área de armazenamento de material no auto posto.

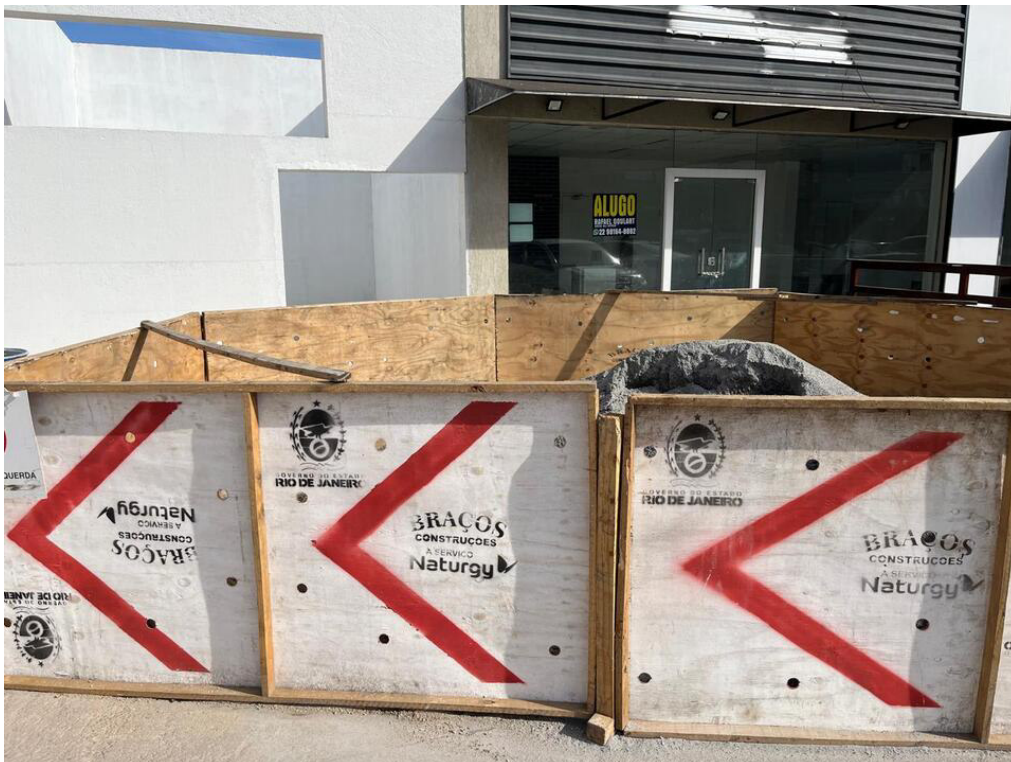
Foto 14: Área de armazenamento no auto posto.

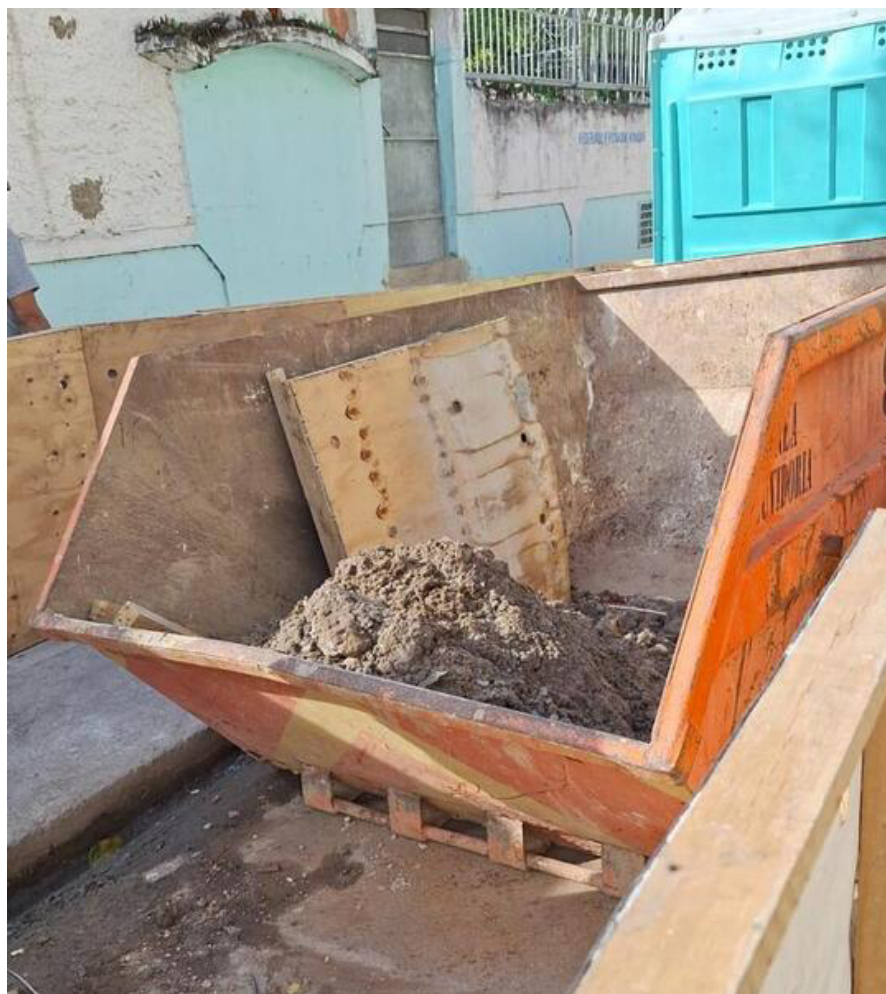
Foto 15: Área de descarte no início do trajeto, na Rua Gaspar de Freitas.
