**Relatório:**

Vistoria realizada em conjunto com a Concessionária, representada pelo funcionário Leandro Pinhal, com objetivo de acompanhar as instalações da Estação de Válvulas Ramal Gerdau (Foto 1).

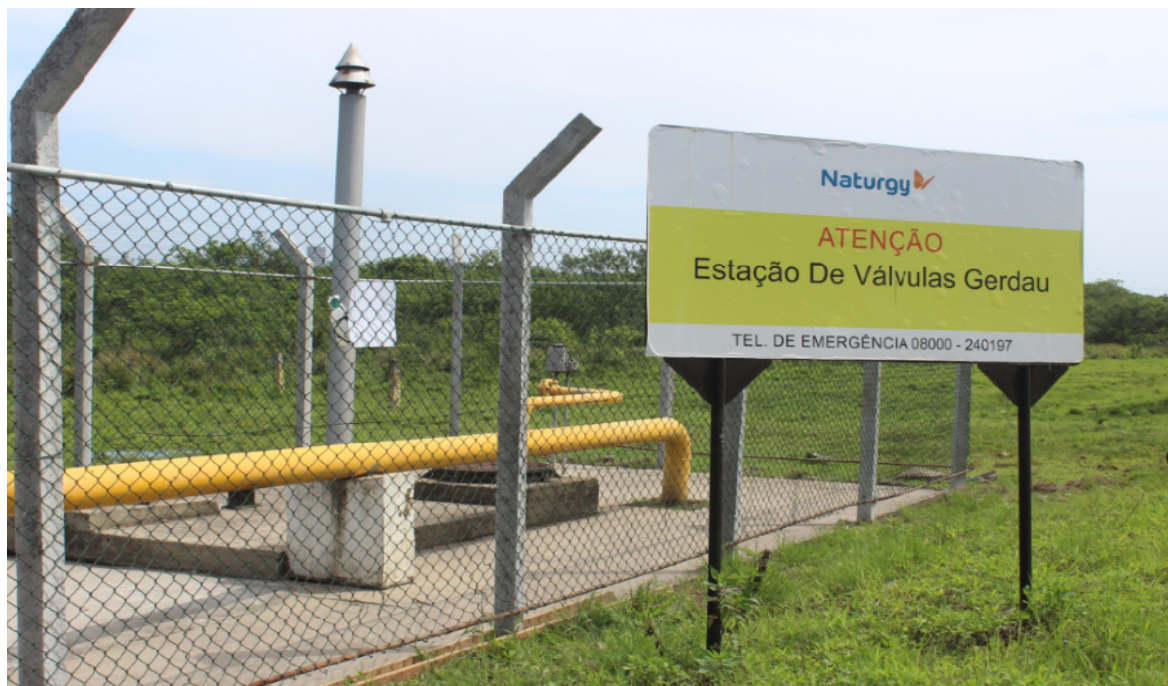
Foto 1: Placa de identificação da Estação

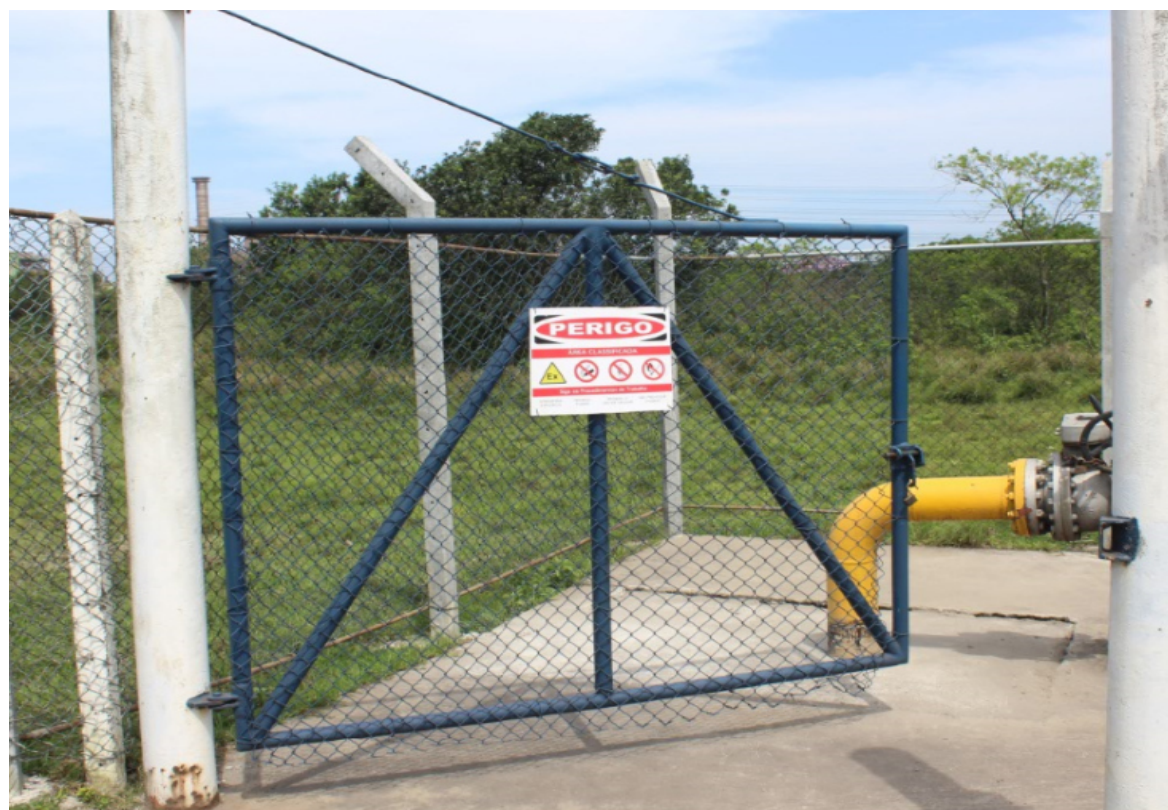
Foto 2: Entrada da estação

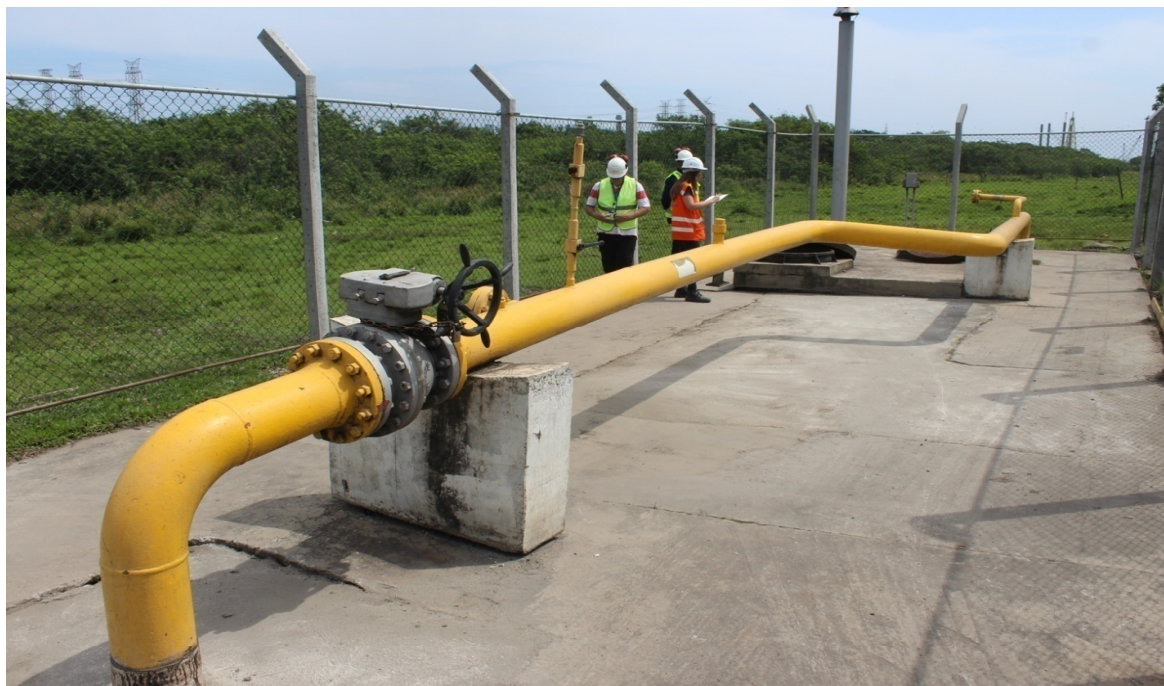
Foto 3: Tubulação de 8" que alimenta a Gerdau (antes)

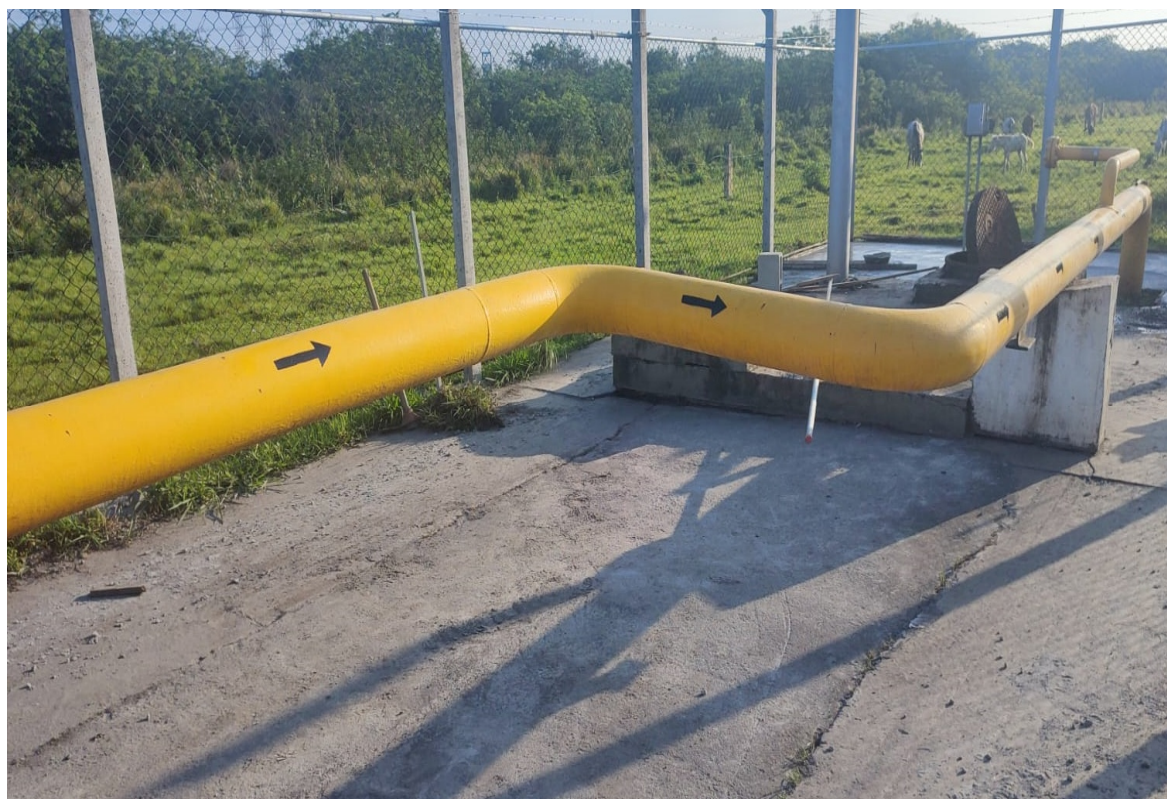
Foto 4: Tubulação de 8" que alimenta a Gerdau (depois)

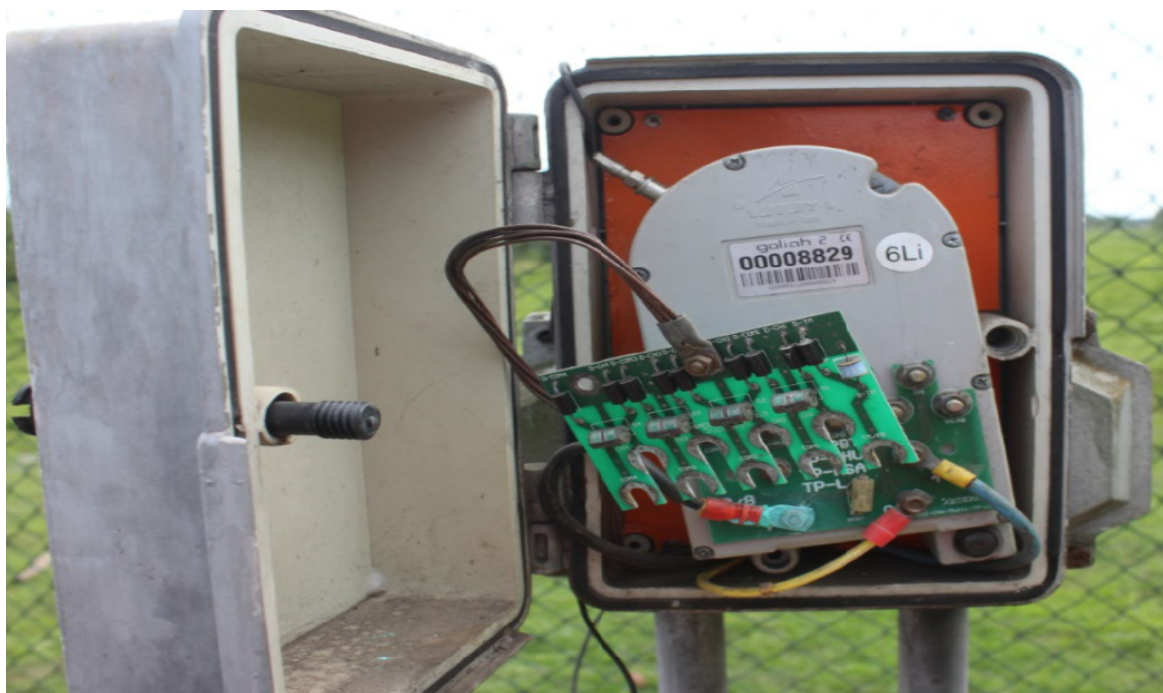
Foto 5: Quadro da proteção catódica necessitando de reparo (antes)

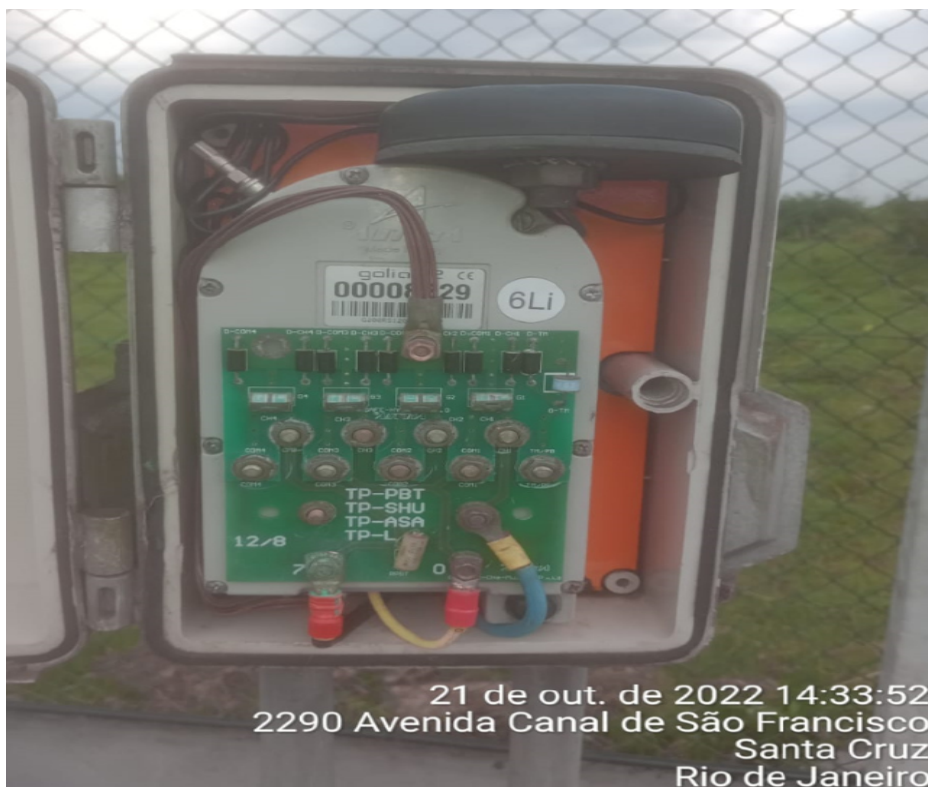
Foto 6: Quadro da proteção catódica necessitando de reparo (depois)

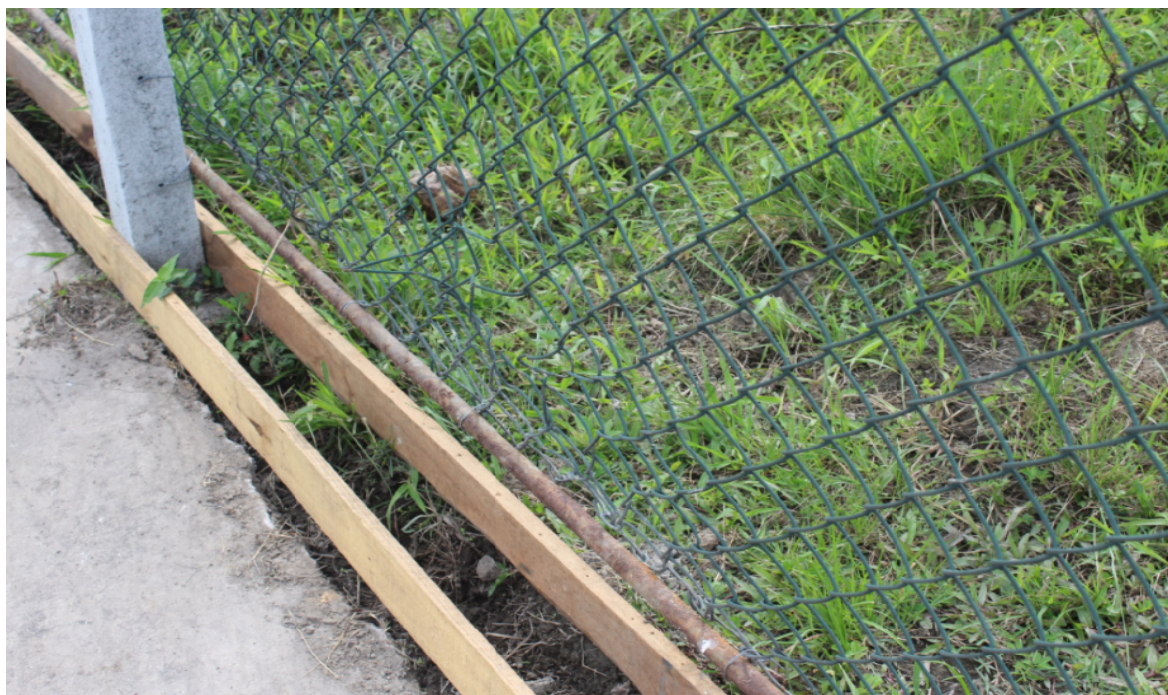
Além disso, ao compararmos o checklist feito em vistoria com o que foi enviado pela concessionária nos autos do primeiro semestre do corrente ano (SEI-220007/002374/2022), pudemos perceber que alguns itens passaram despercebidos, como a verificação das cercas (item 4) - percebeu-se a necessidade de eliminar o espaçamento entre a cerca e portão, ajustar a grade do portão, nivelar a cerca com o piso e repôr o arame; sistema de energia elétrica (item 5) - neste caso não se aplica e no checklist enviado pela concessionária está como "conforme"; placas de fuga (item 7) - neste caso não se aplica e no checklist enviado pela concessionária está como "conforme"; extintores (item 9) - neste caso não se aplica e no checklist enviado pela concessionária está como "conforme"; estado de cobertura da estação - neste caso não se aplica e no checklist enviado pela concessionária está como "conforme".

Foto 7: Distanciamento entre cerca e piso (antes)

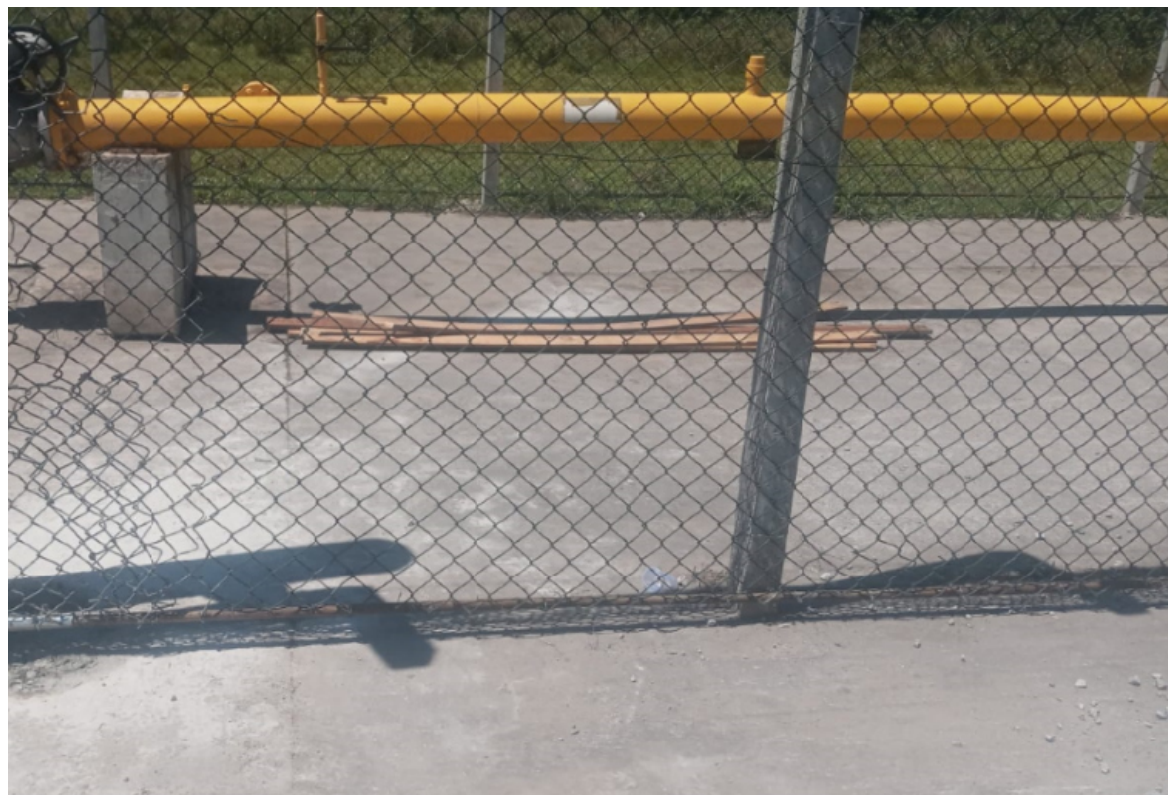
Foto 8: Distanciamento entre cerca e piso (depois)

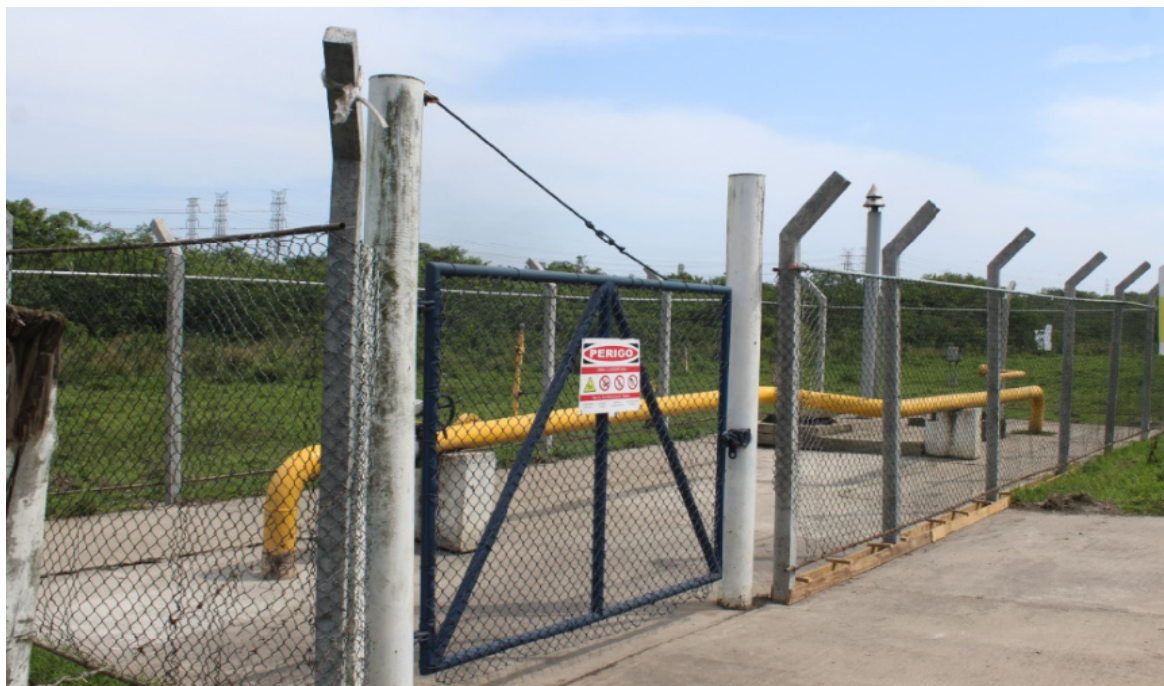
Foto 9: Arame (antes)

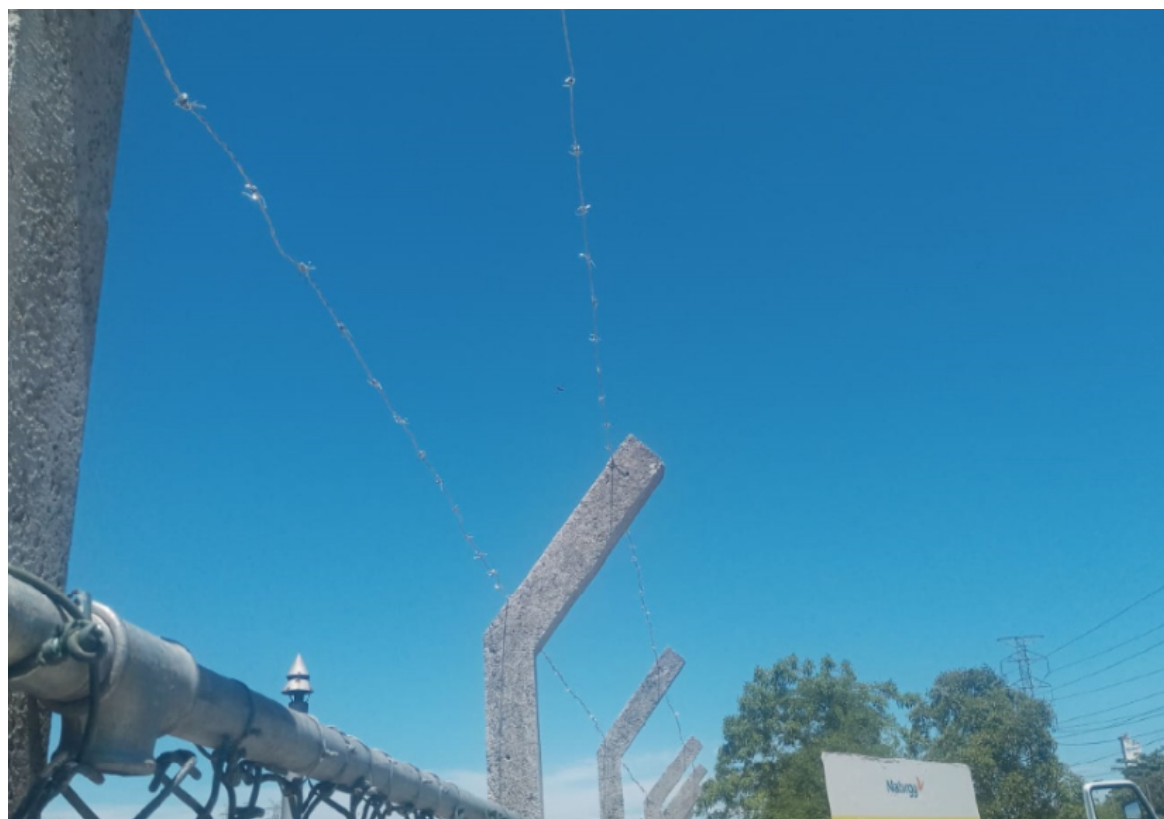
Foto 10: Arame (depois)

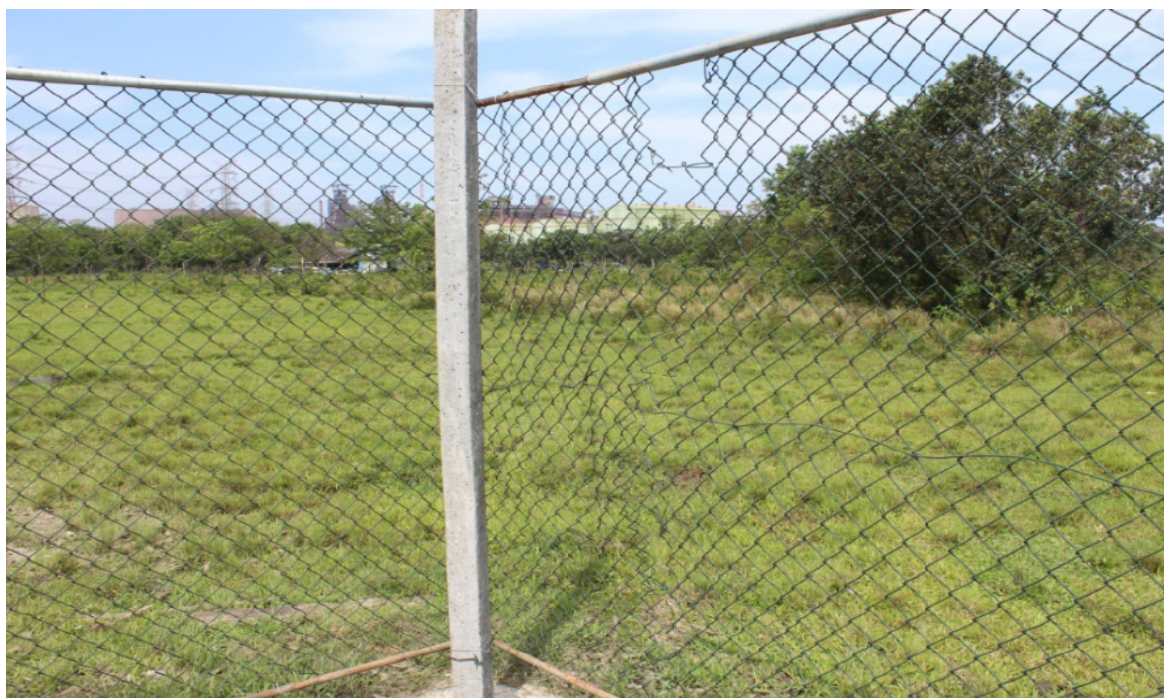
Foto 11: Cerca da estação (antes)

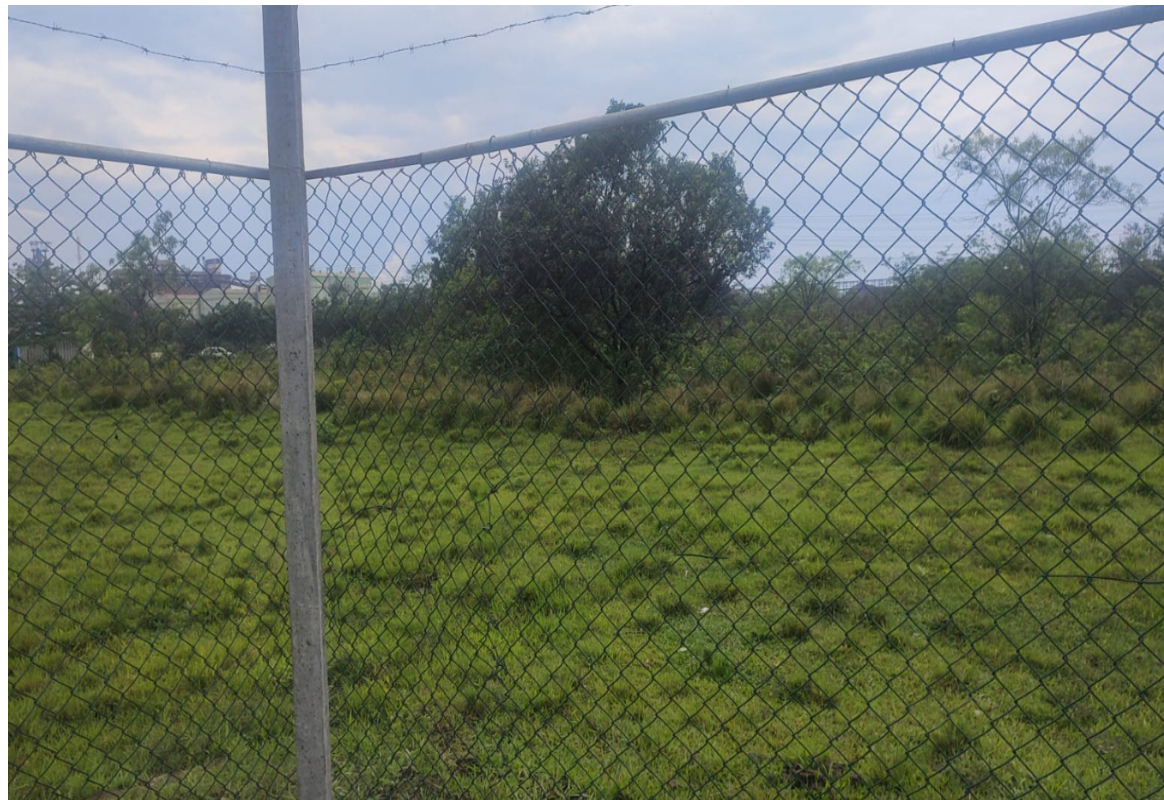
Foto 12: Cerca da estação (depois)

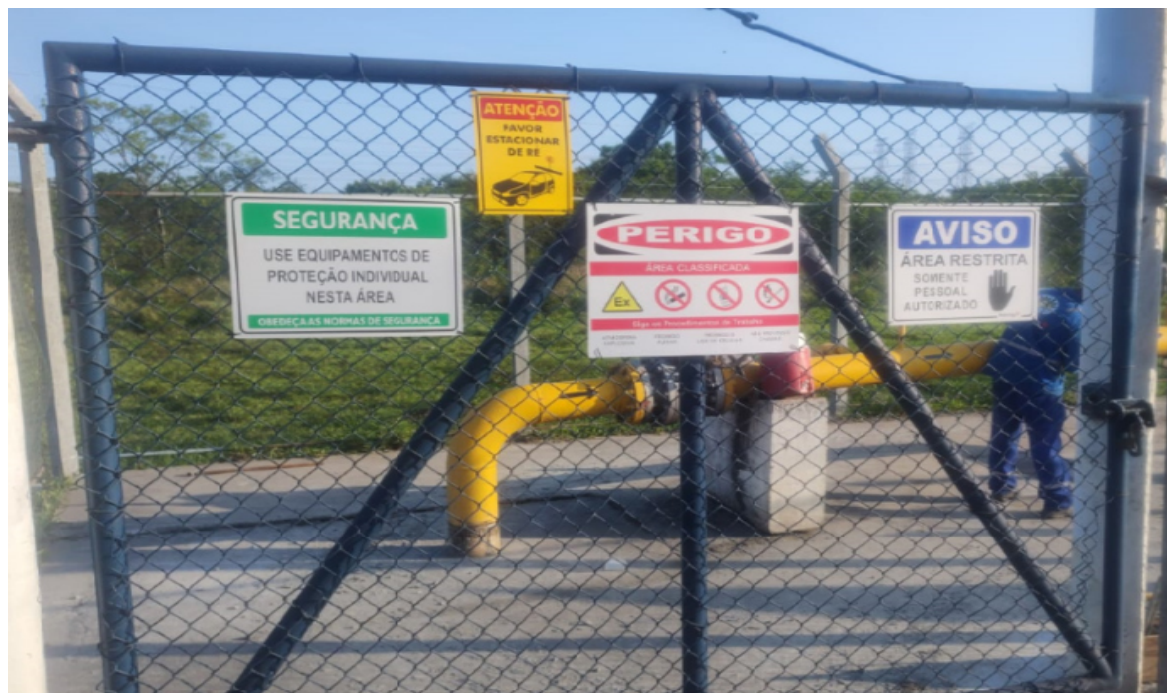
Foto 13: Entrada da estação com a devida sinalização (depois)
