# RELATÓRIO DE FISCALIZAÇÃO

## CÂMARA ENERGIA

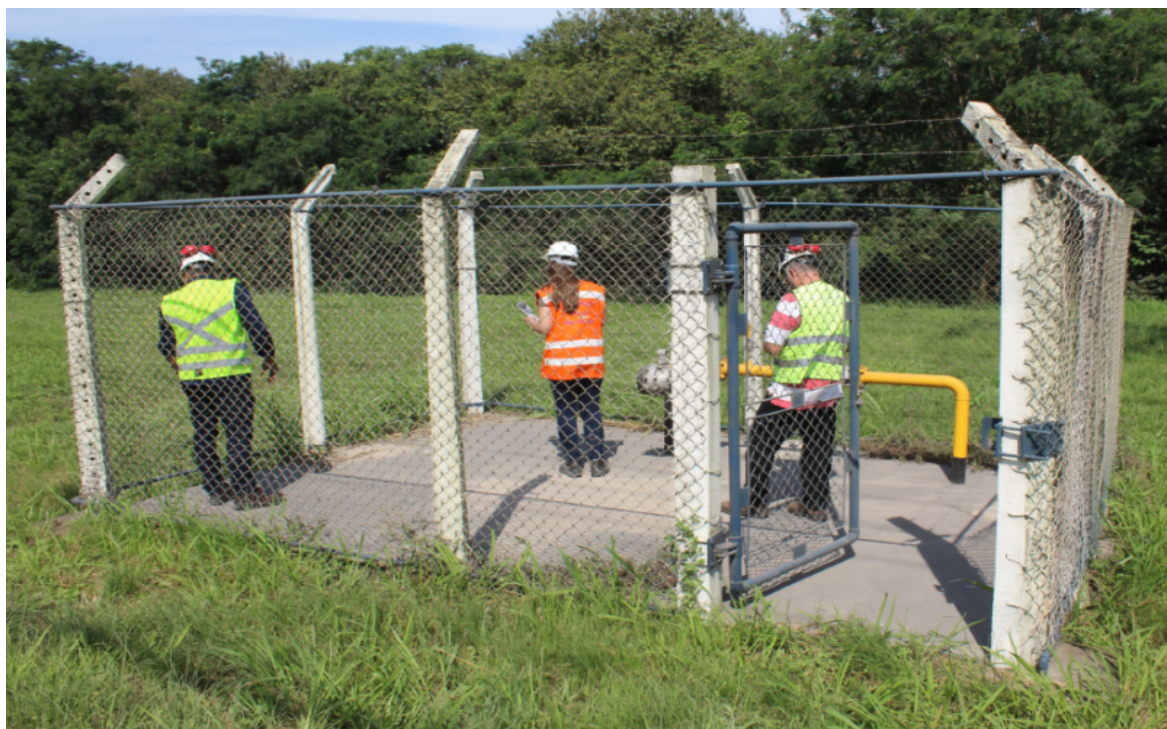
Foto 1: Previsão 2 (antes)

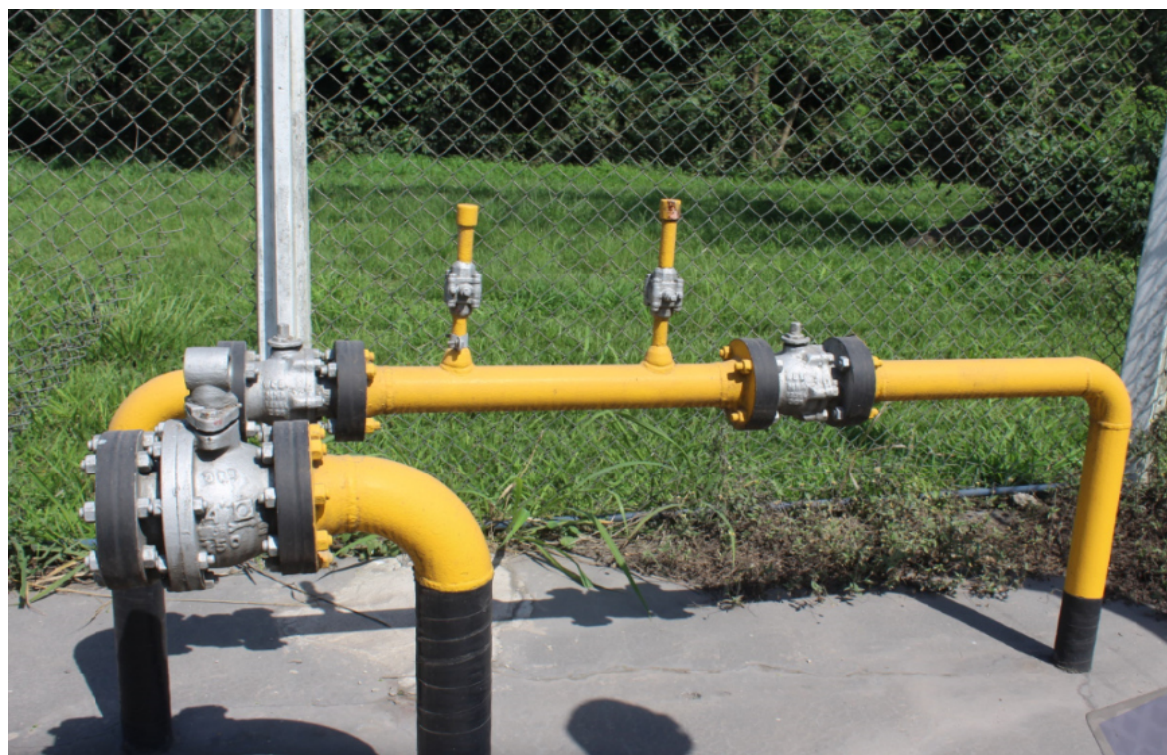
Foto 2: Sistema de bypass

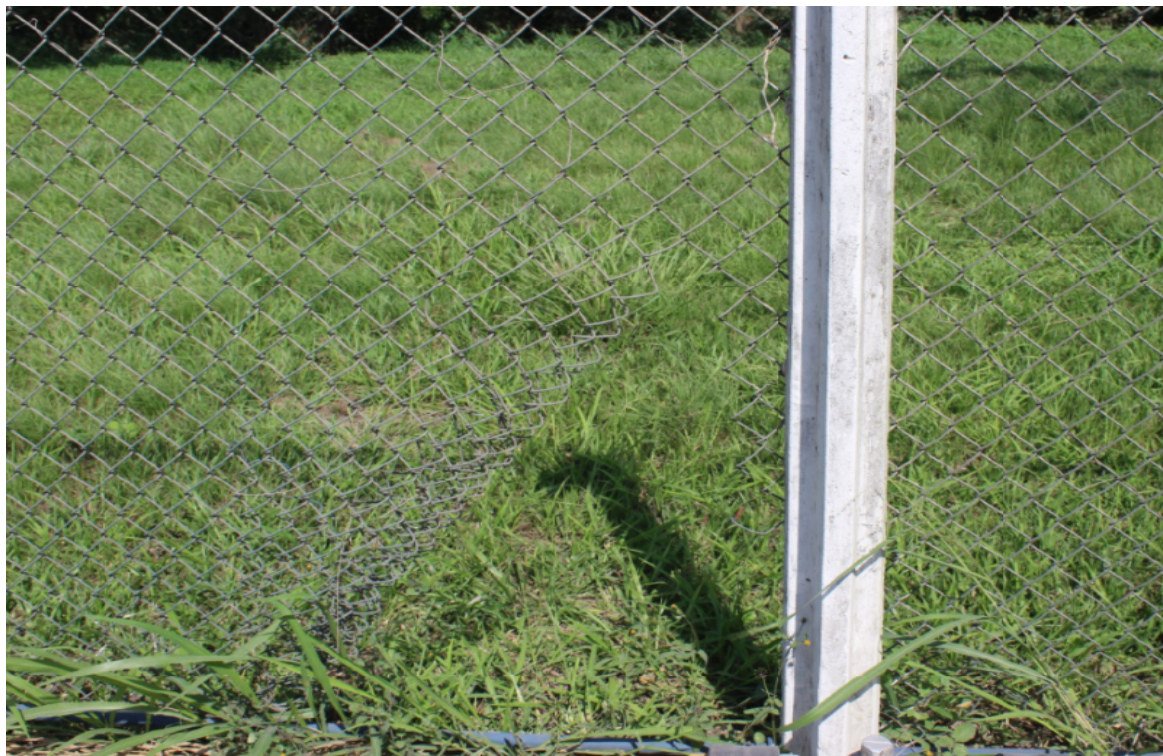
Foto 3: Cerca danificada

Ainda que não haja checklist feito pela concessionária para comparação ao checklist feito em vistoria, pôde-se observar a necessidade de pôr placas de identificação, reparar o aterramento, consertar os danos na cerca e retirar o mato da cerca.

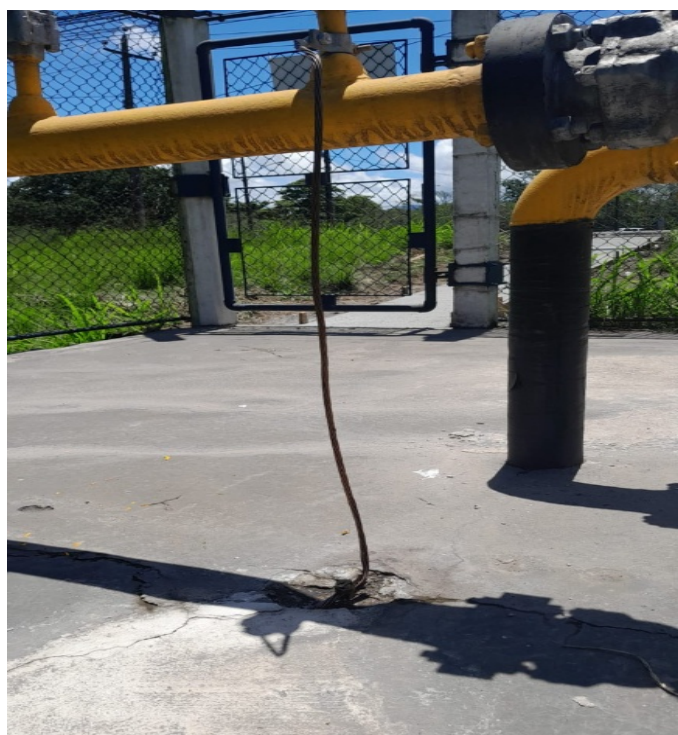
Foto 4: Cabo de aterramento (depois)

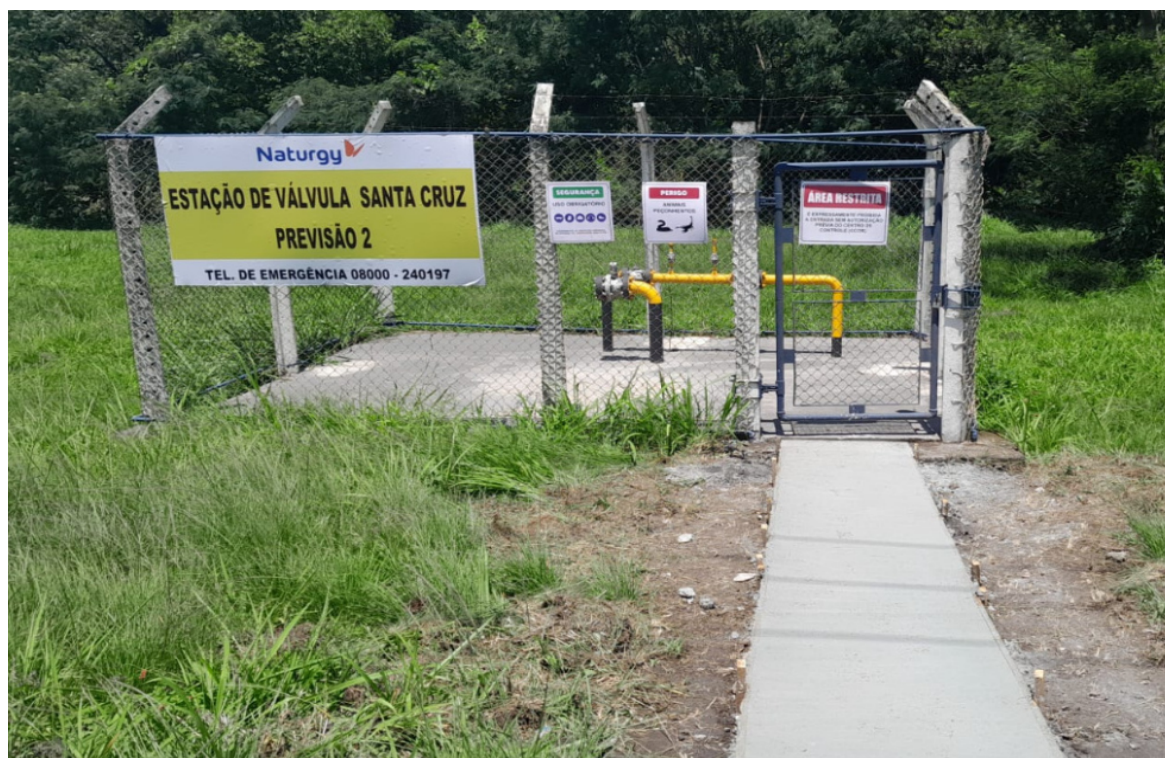
Foto 5: Previsão 2 (depois)

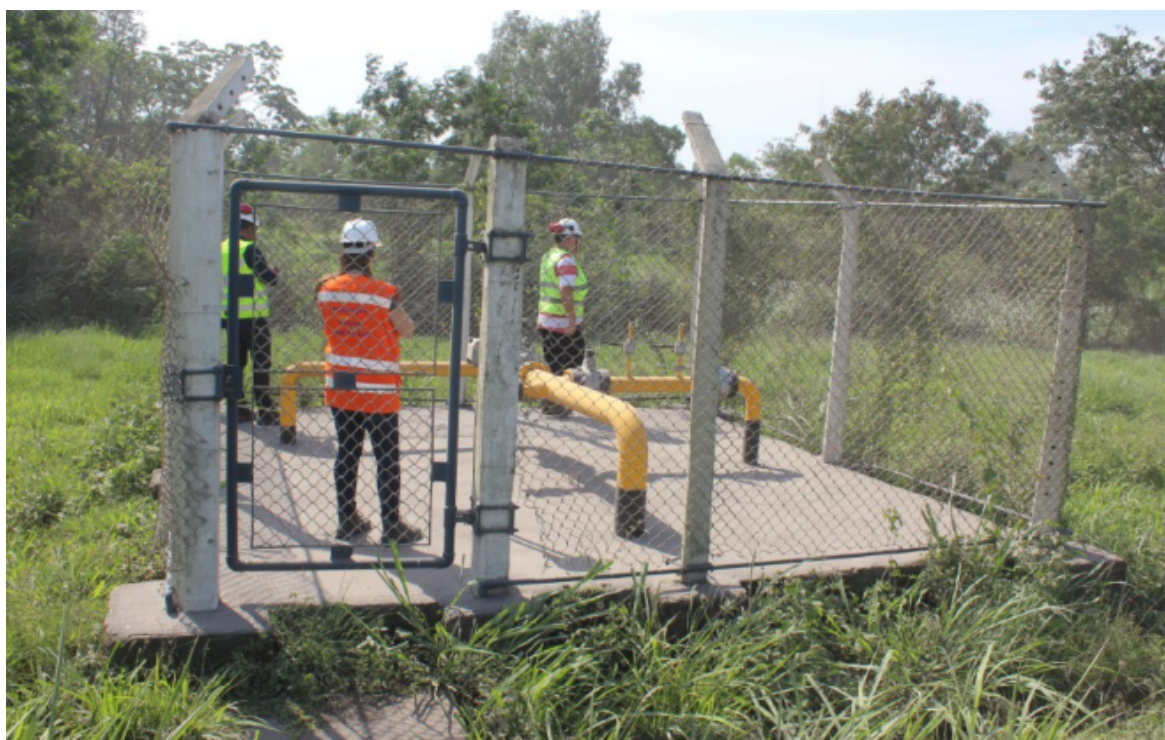
Foto 6: Previsão 3 (antes)

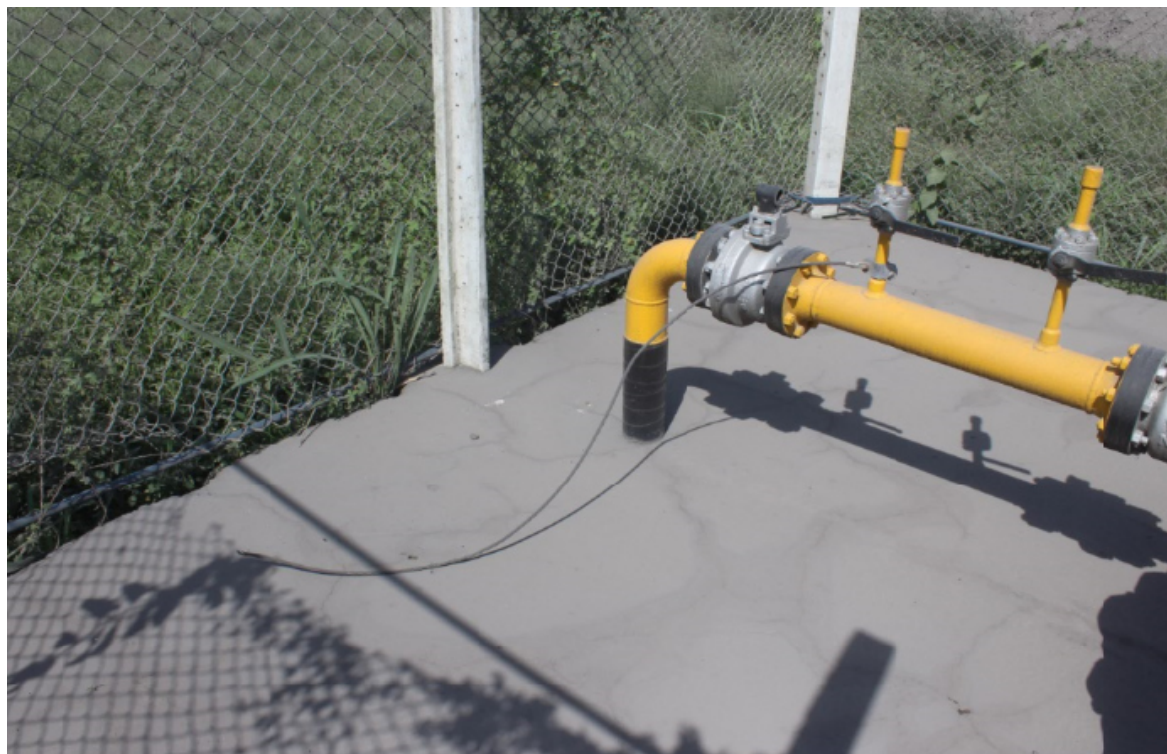
Foto 7: Cabo de aterramento danificado (antes)

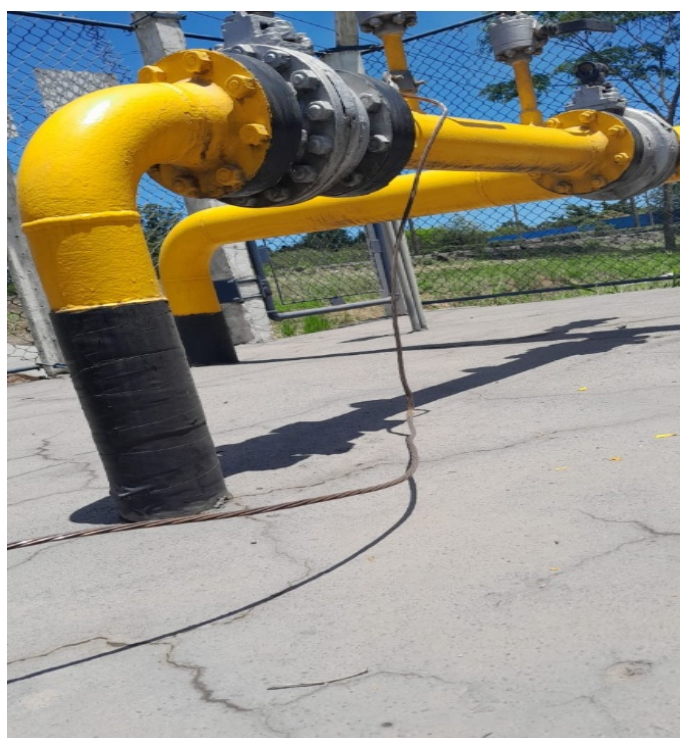
Foto 8: Cabo de aterramento danificado (depois)

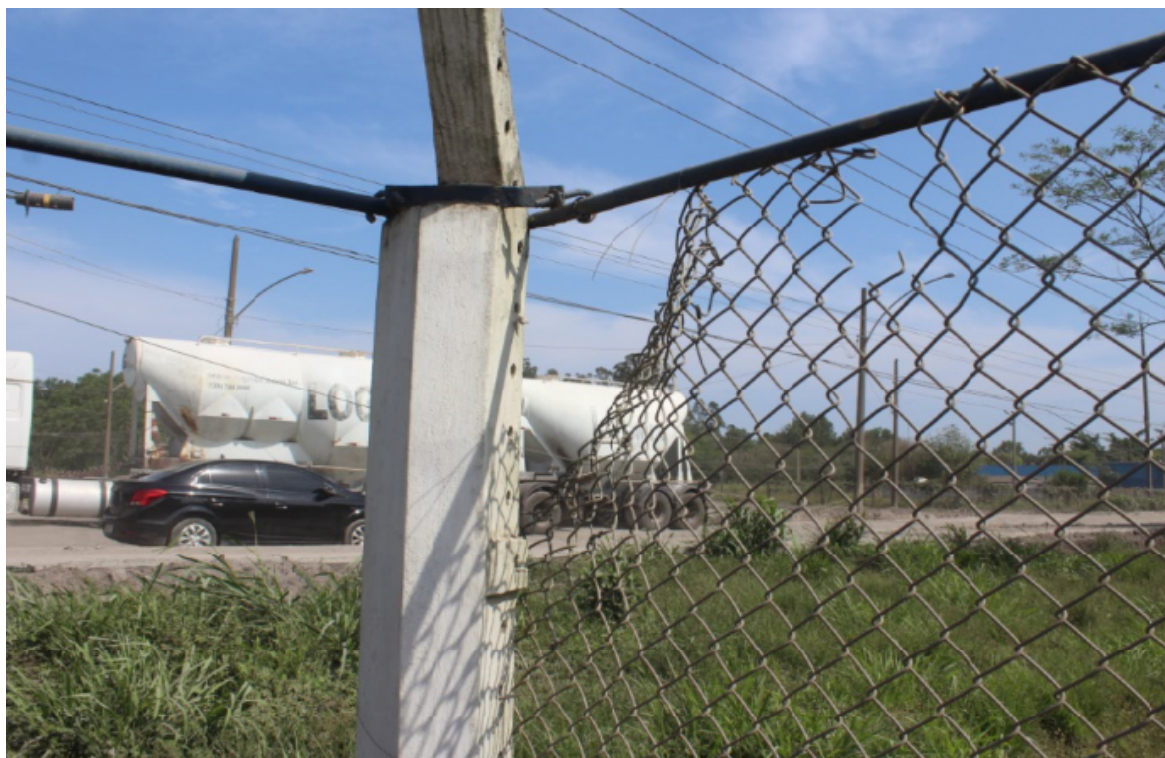
Foto 9: Cerca danificada

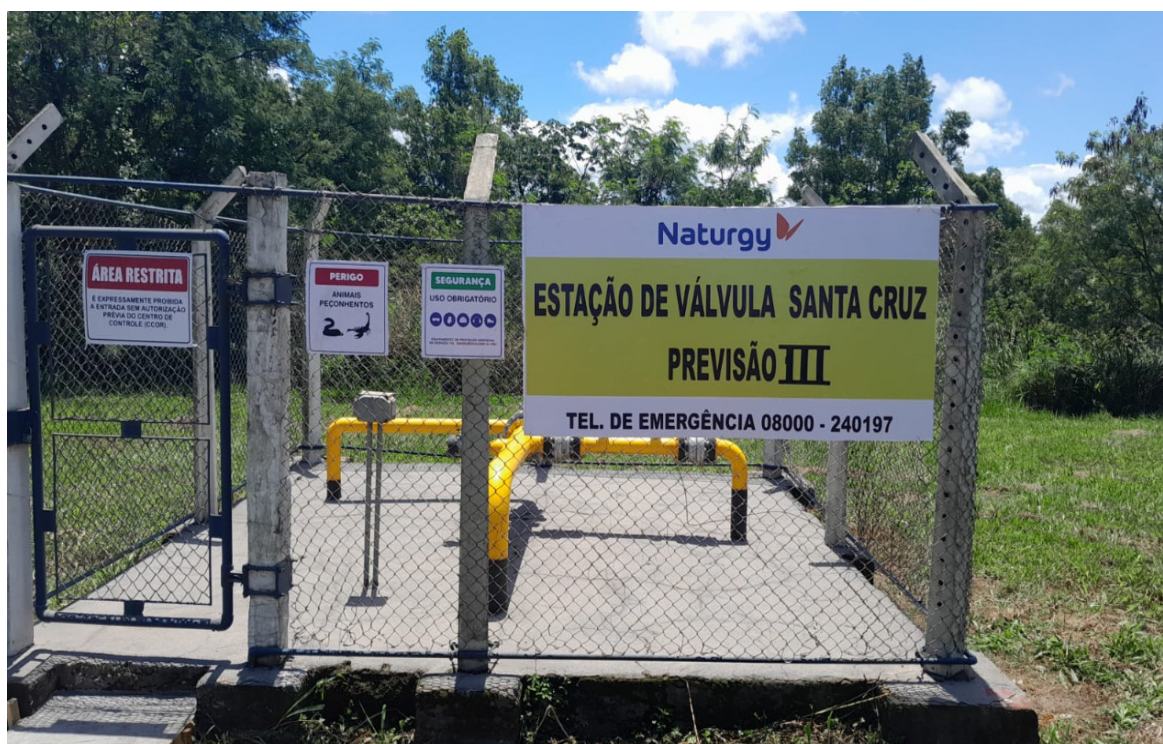
Foto 10: Previsão 3 (depois)
