## RELATÓRIO DE FISCALIZAÇÃO

| <b>1 – Nº de Relatório (RF CAENE):</b><br>P_098_24 | <b>2 – Data da Fiscalização:</b><br>14/08/2024 | <b>3 – Concessionária Fiscalizada:</b><br>CEG |
| <b>4 – Endereço:</b> Rua Justiniano da Rocha | <b>5 – Bairro(s):</b> Vila Isabel | <b>6 – Município/UF:</b> Rio de Janeiro/RJ |

| <b>Número do Projeto:</b> RJ-VIL-53073/2023 | <b>Tipo de obra:</b> Renovação | <b>Interna</b> | <b>Externa</b> | <b>X</b> |

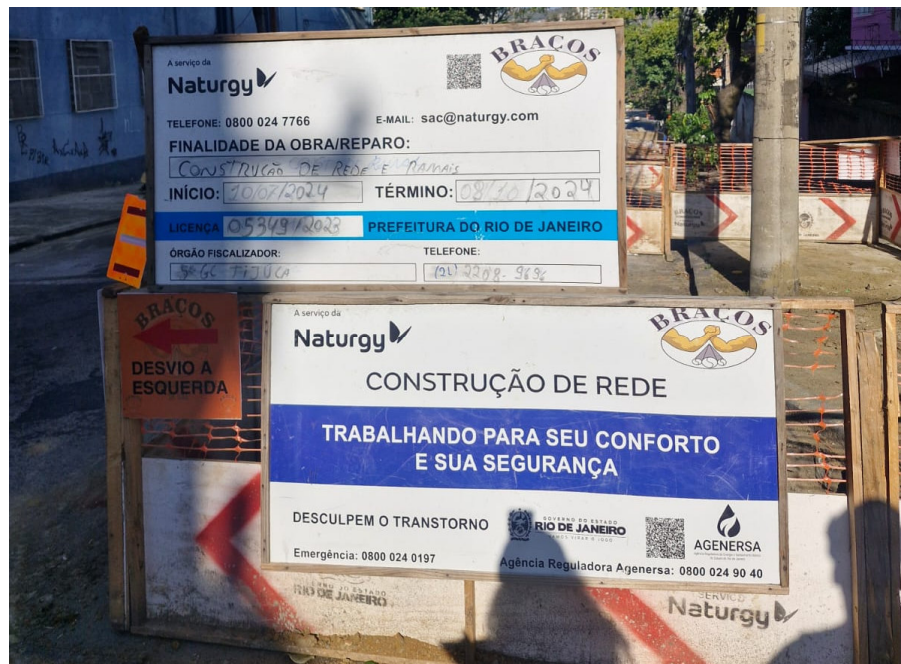
Foto 3: Identificação da obra.
