| Relatório: | |
| <p>Vistoria realizada em conjunto com a Concessionária, representada pelo funcionário Leandro Pinhal, com objetivo de acompanhar as instalações da estação de regulagem e medição na Rua Nelson Silva (Foto 1).</p> <p>Durante a inspeção, observou-se a estrutura local, equipamentos e o funcionamento da estação.</p> <p>O sistema recebe gás de Japeri a 40 bar e é entregue a 4 bar para atender Santa Cruz e distritos de Itaguaí e outra derivação entrega o gás a 7 bar para Fábrica Carioca de Catalisadores S.A. (FCC).</p> | |

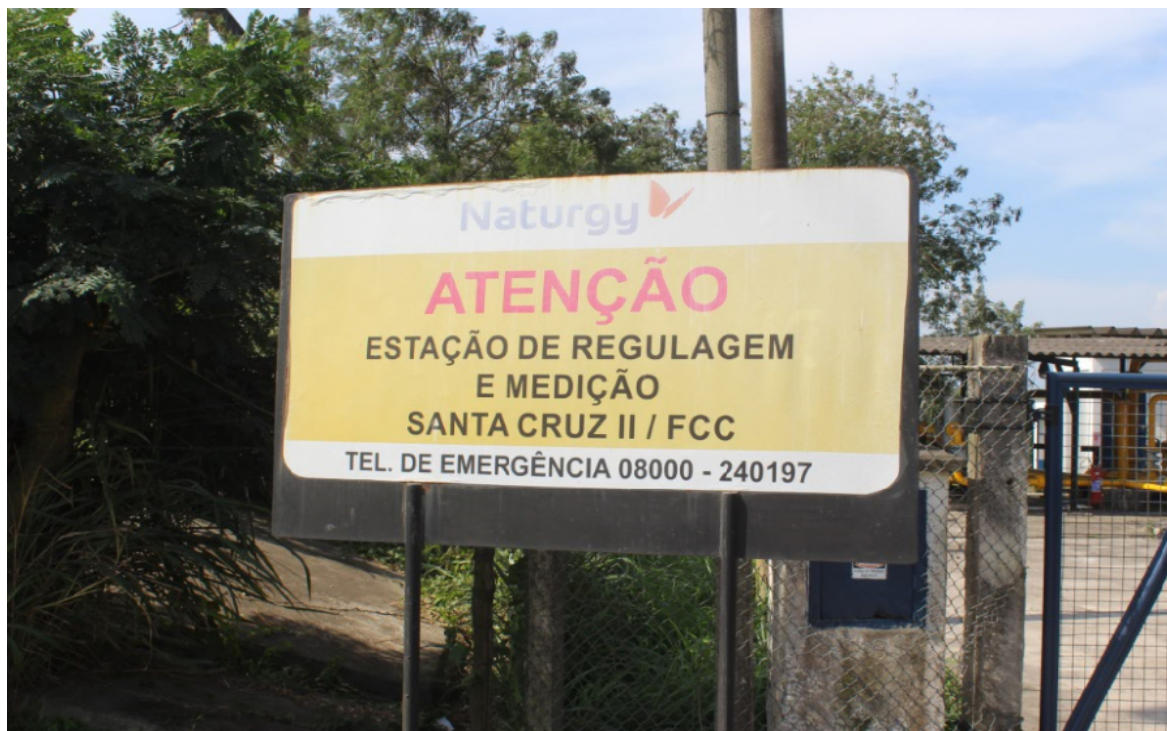
Foto 1: Placa de identificação da Estação

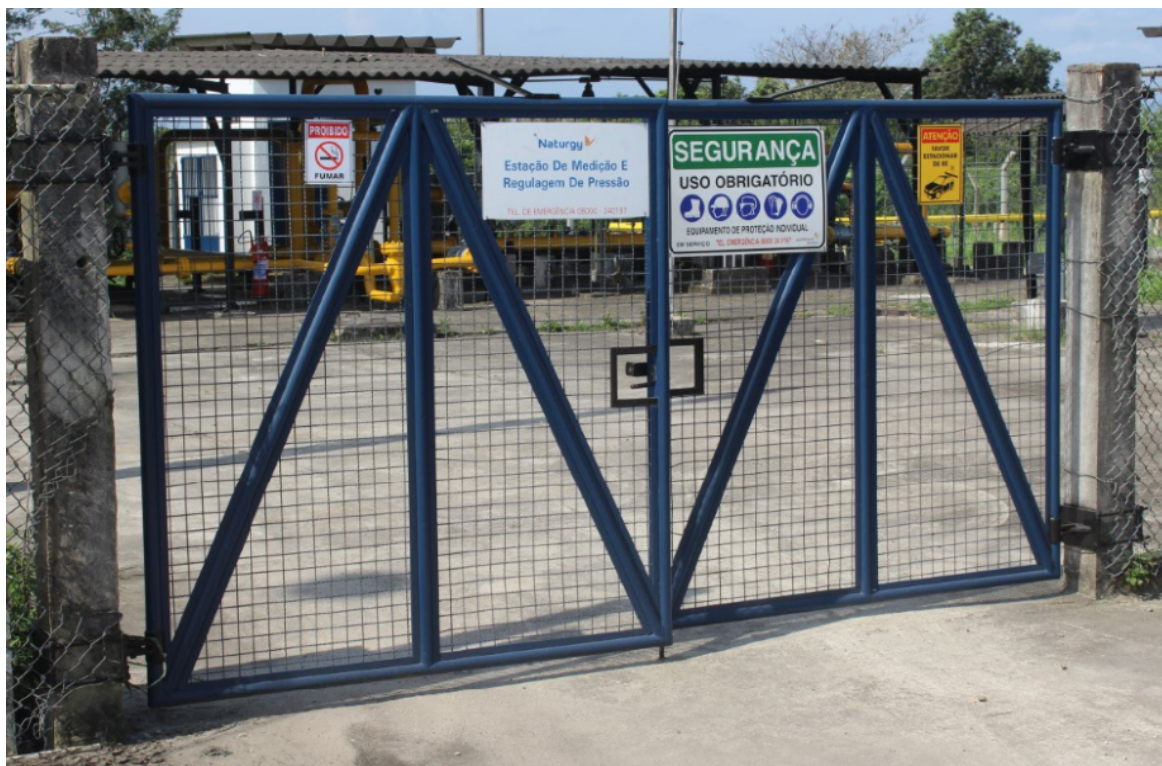
Foto 2: Entrada da estação

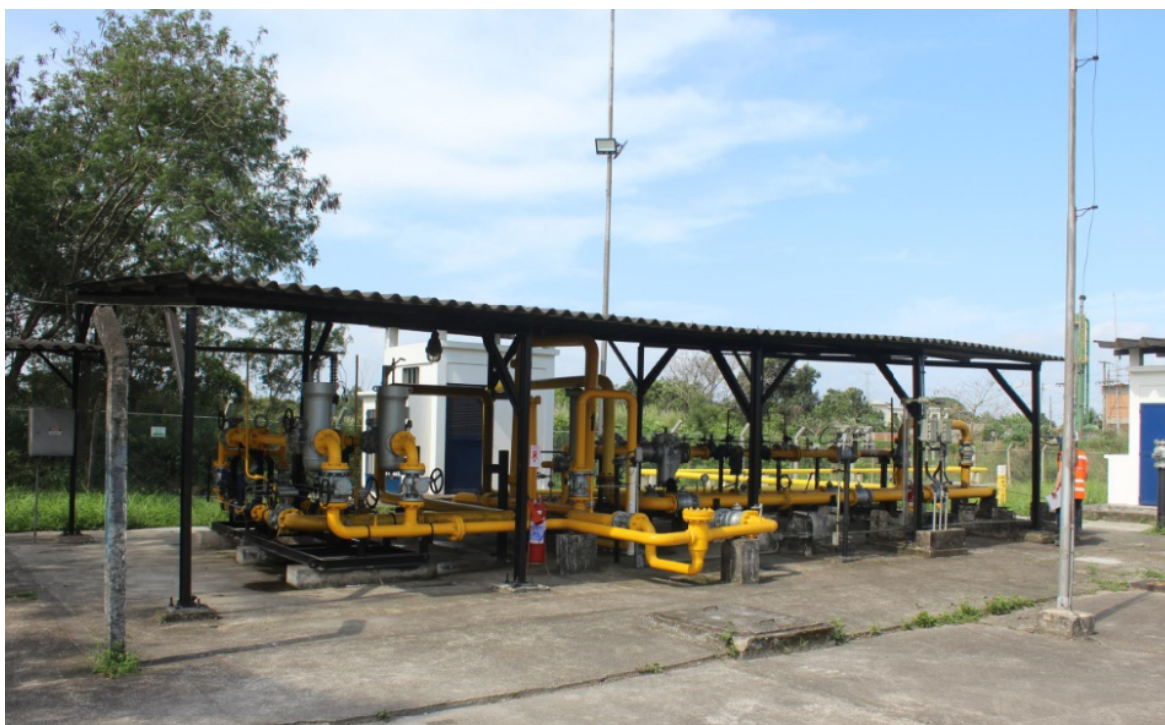
Foto 3: A estação

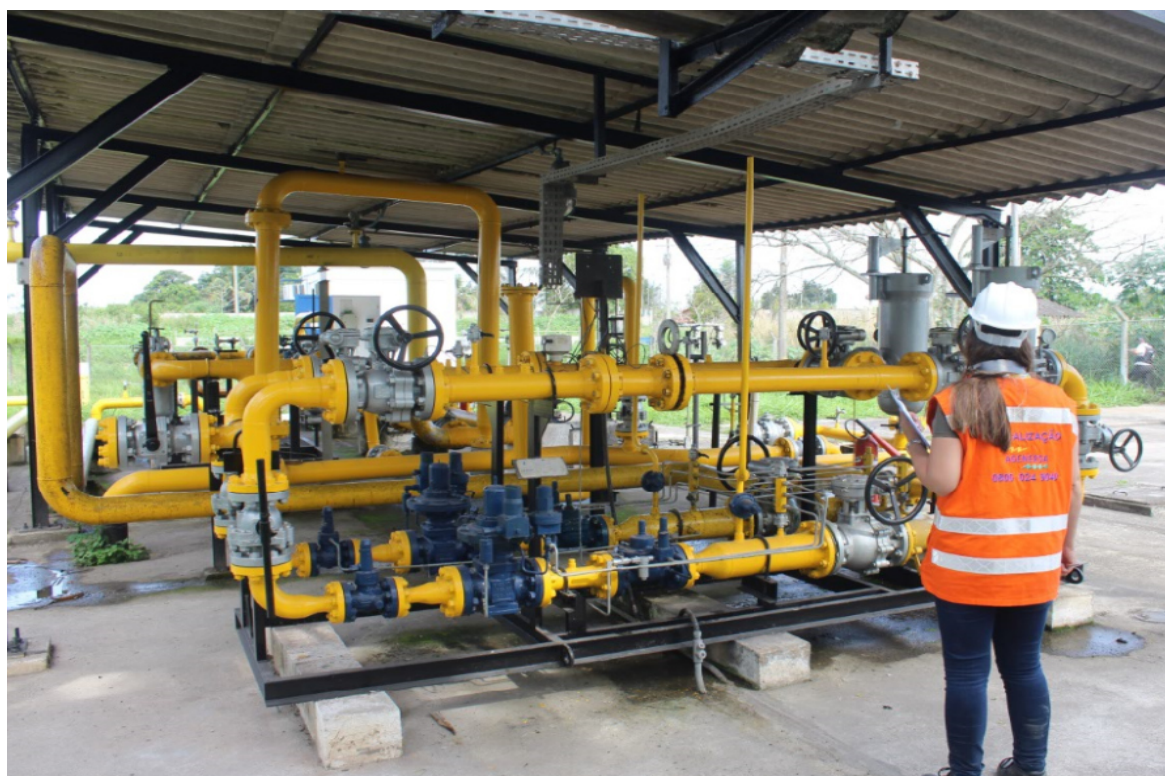
Foto 4: Tubulação sem sentido do fluxo de gás (antes)

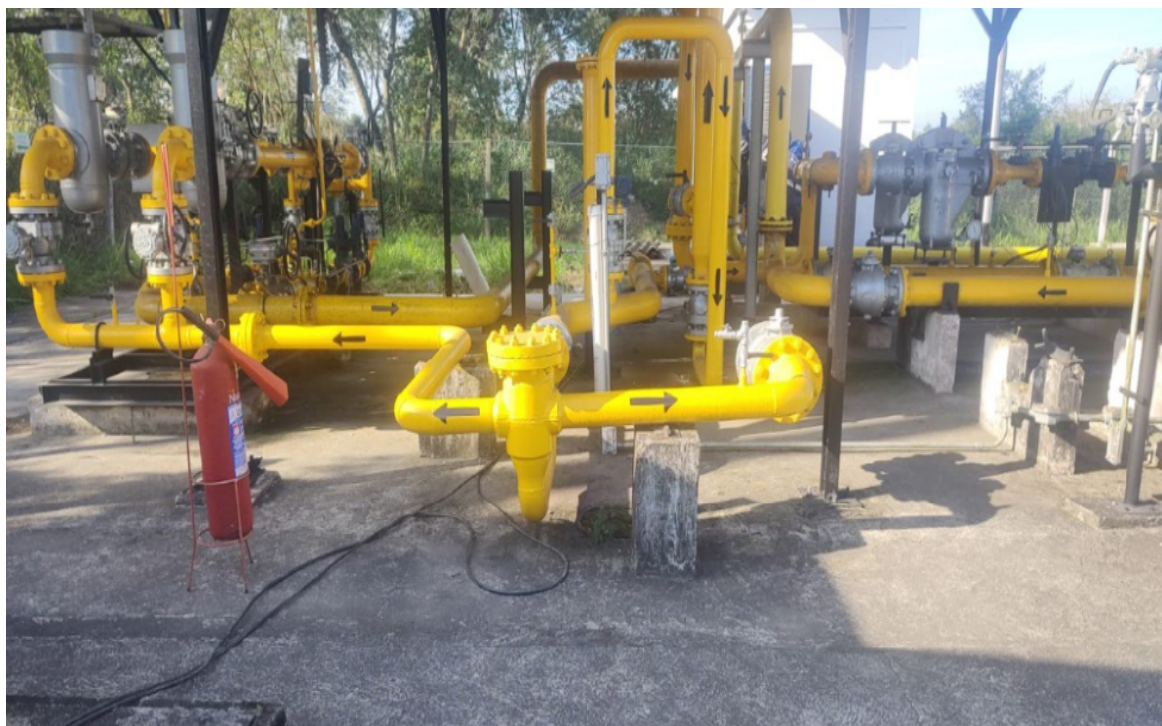
Foto 5: Tubulação sem sentido do fluxo de gás (depois)

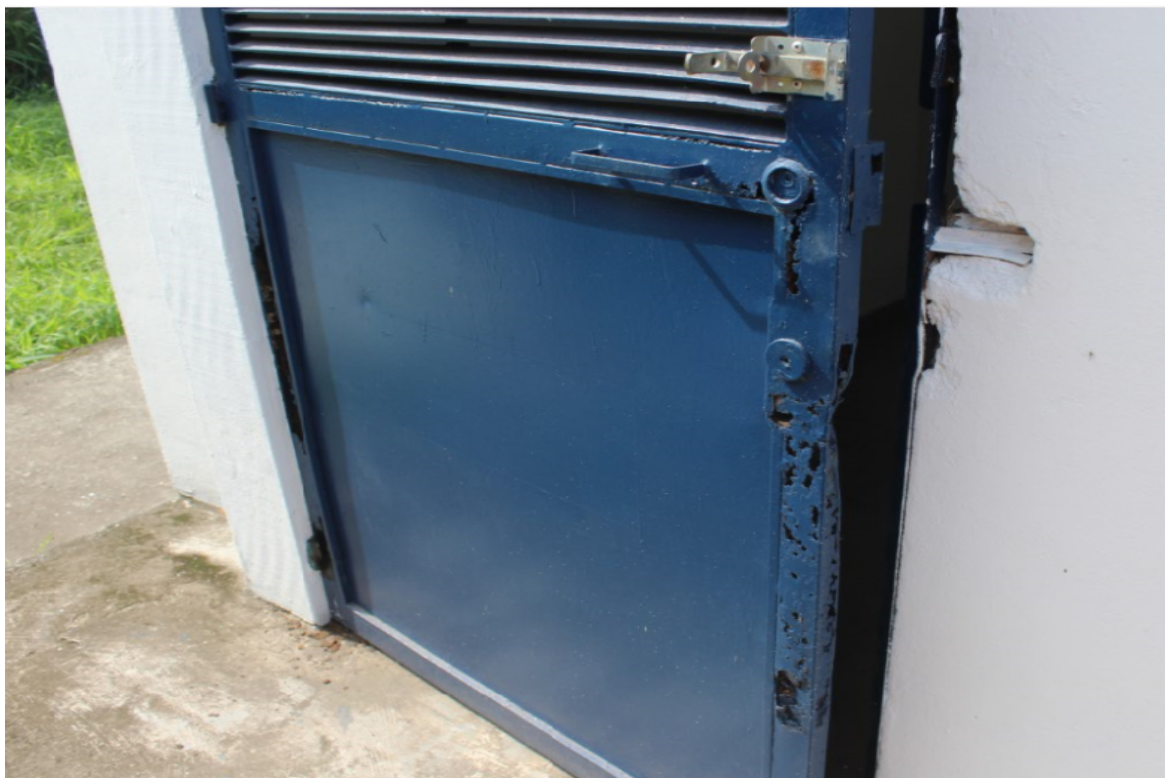
Foto 6: Porta deteriorada (antes)

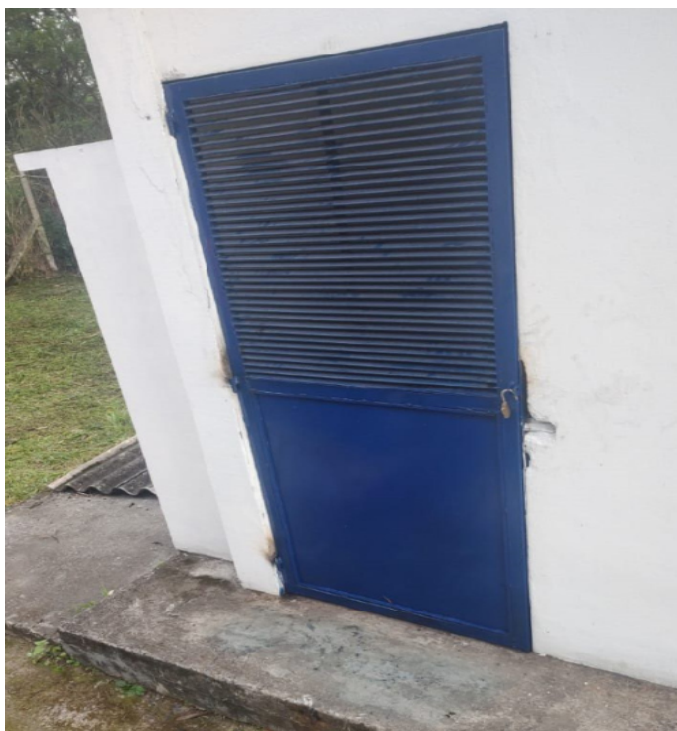
Foto 7: Porta deteriorada (depois)

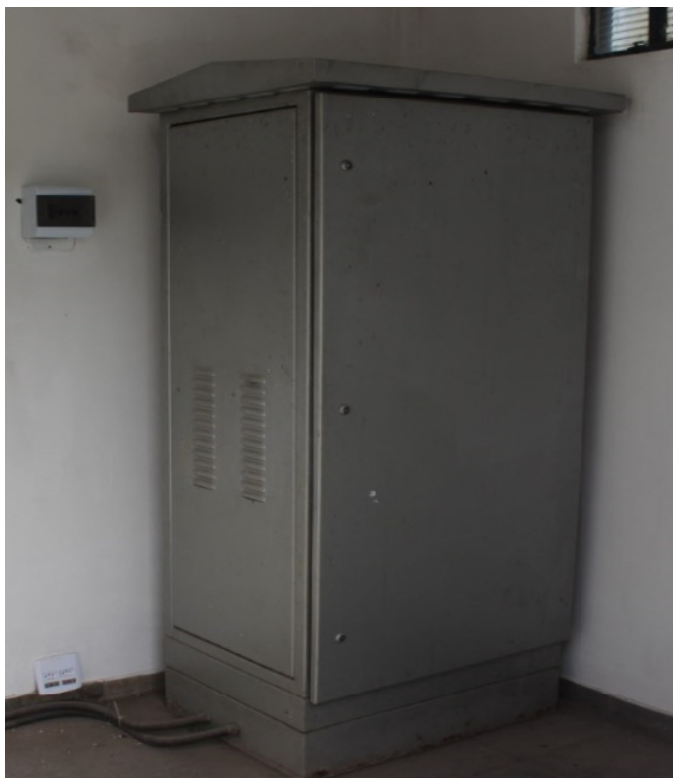
Foto 8: Painel de controle sem identificação (antes)

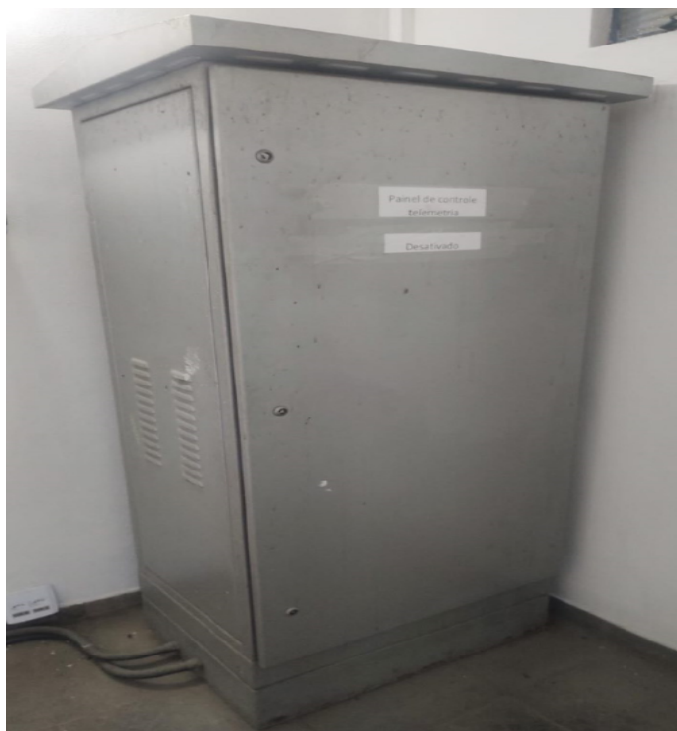
Foto 9: Painel de controle sem identificação (depois)

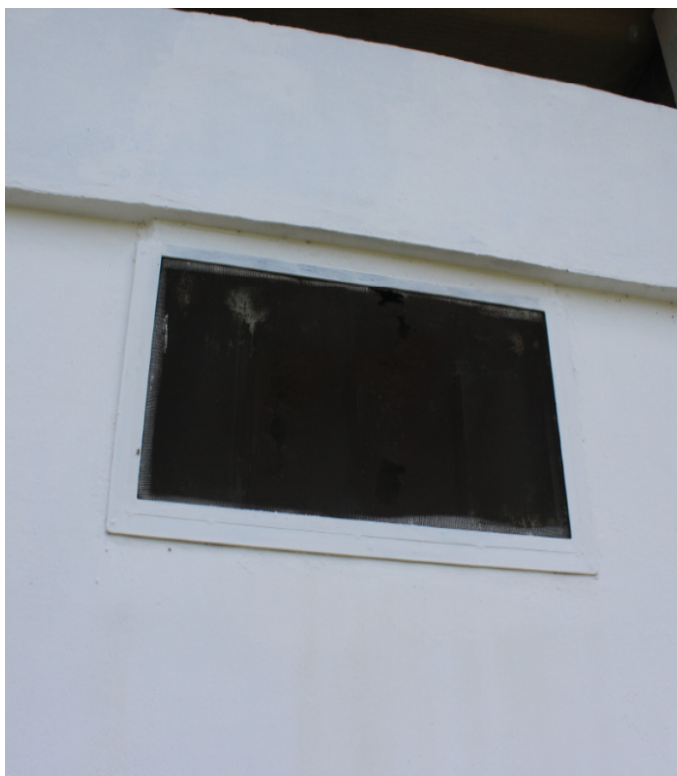
Foto 10: Tela de proteção de janela (antes)

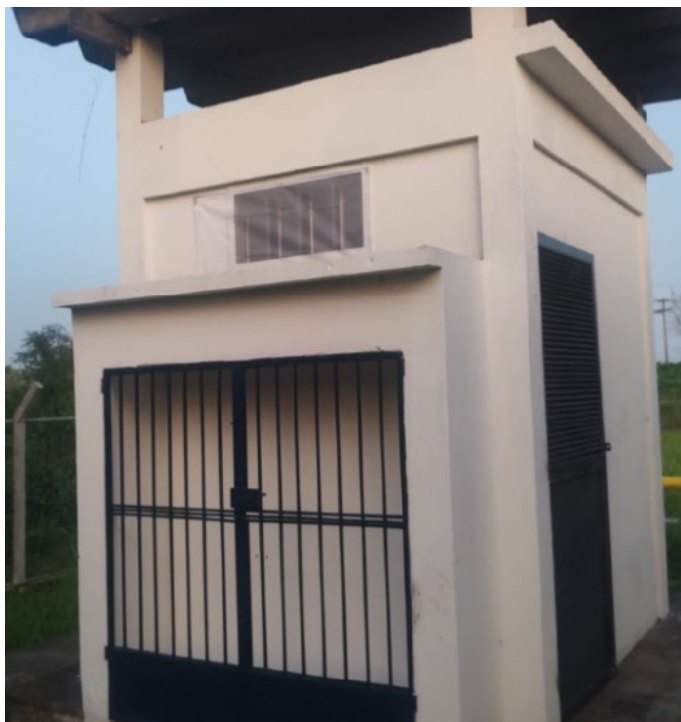
Foto 11: Tela de proteção de janela (depois)

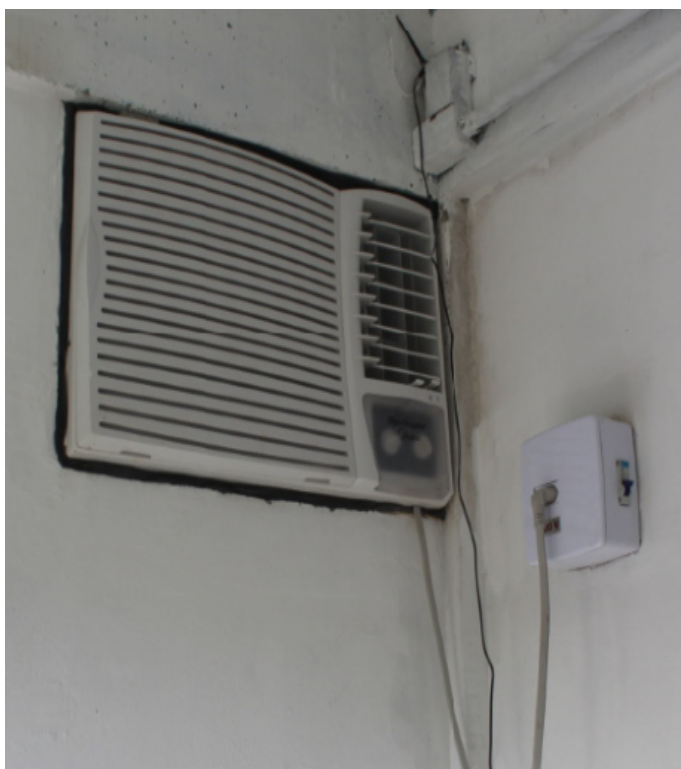
Foto 12: Ar condicionado sem manutenção (antes)

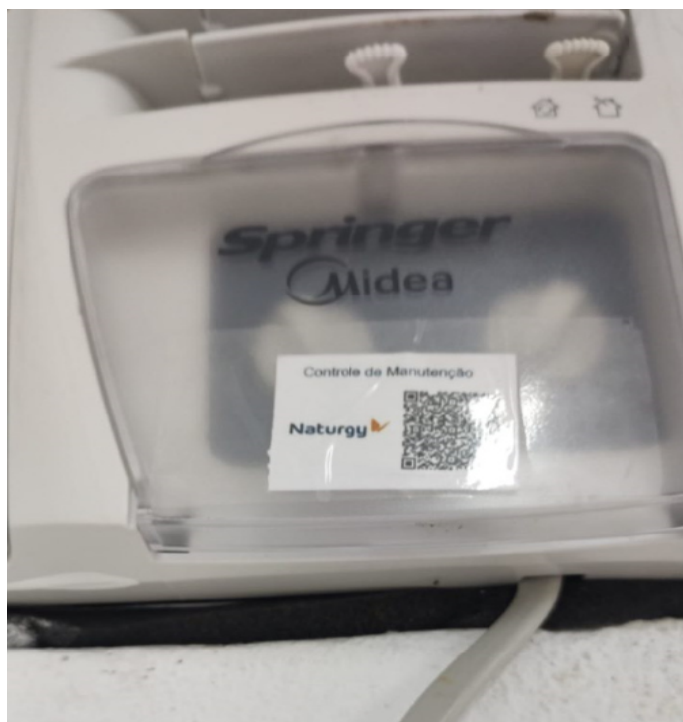
Foto 13: Ar condicionado sem manutenção (depois)

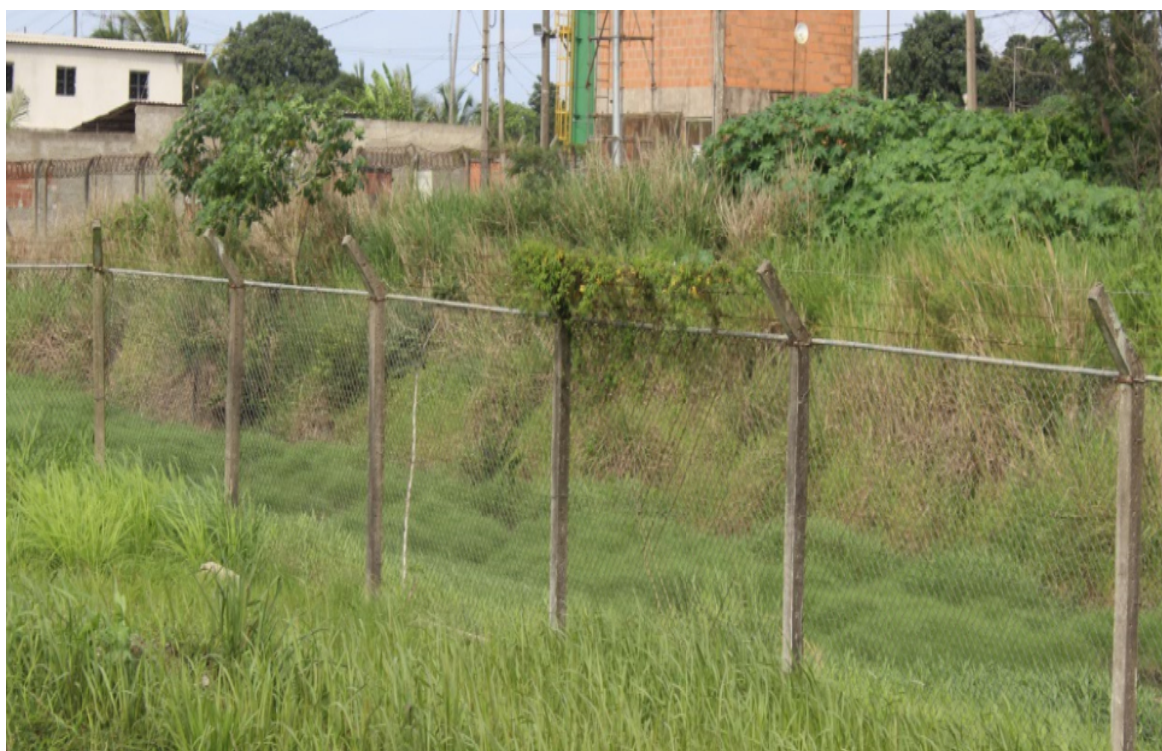
Foto 14: Capina (antes)

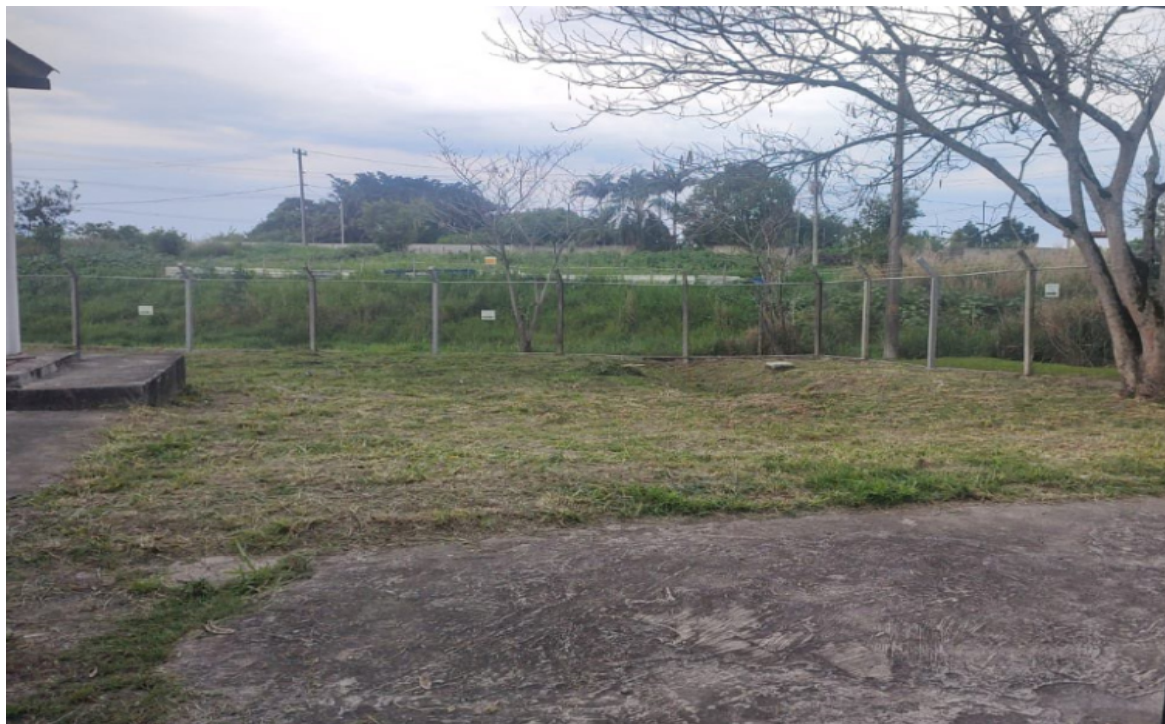
Foto 15: Capina (depois)

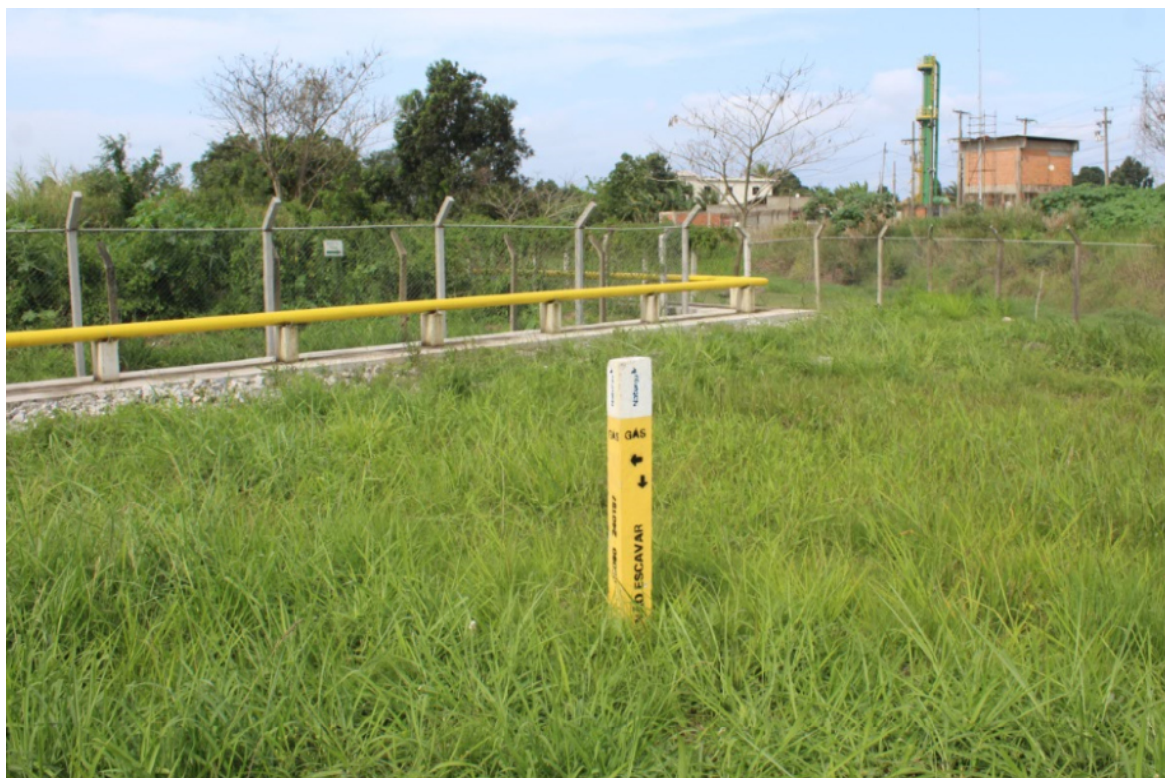
Foto 16: Placas de rota de fuga (antes)

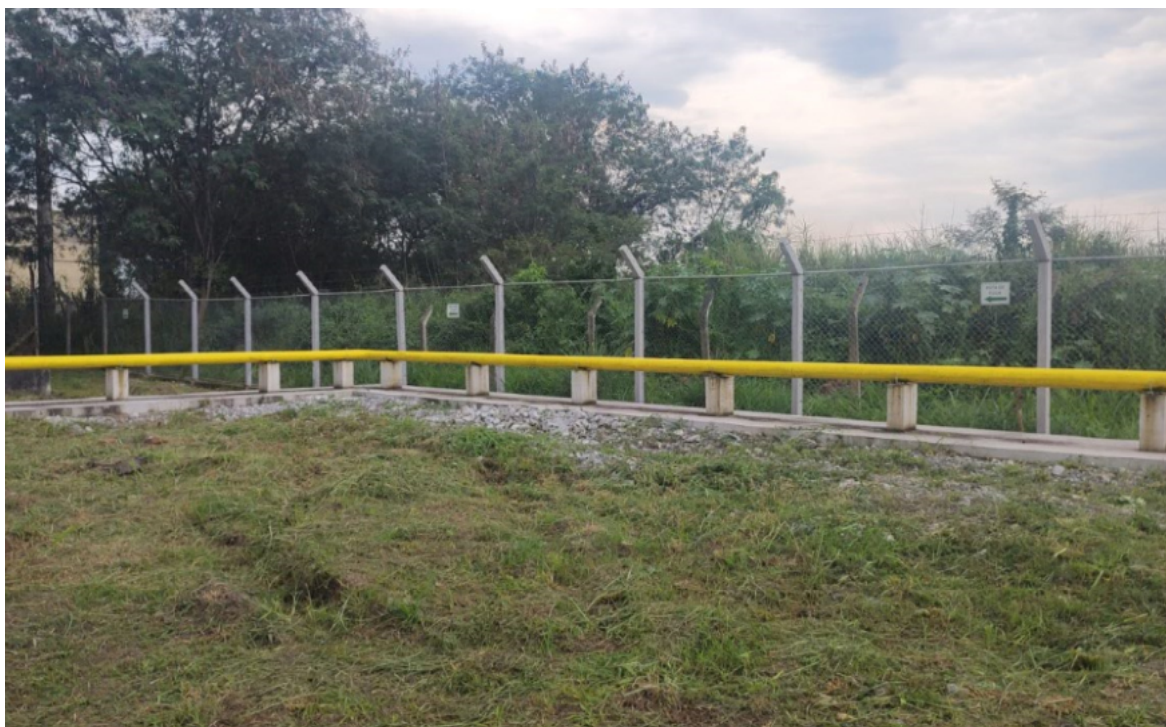
Foto 17: Placas de rota de fuga (depois)

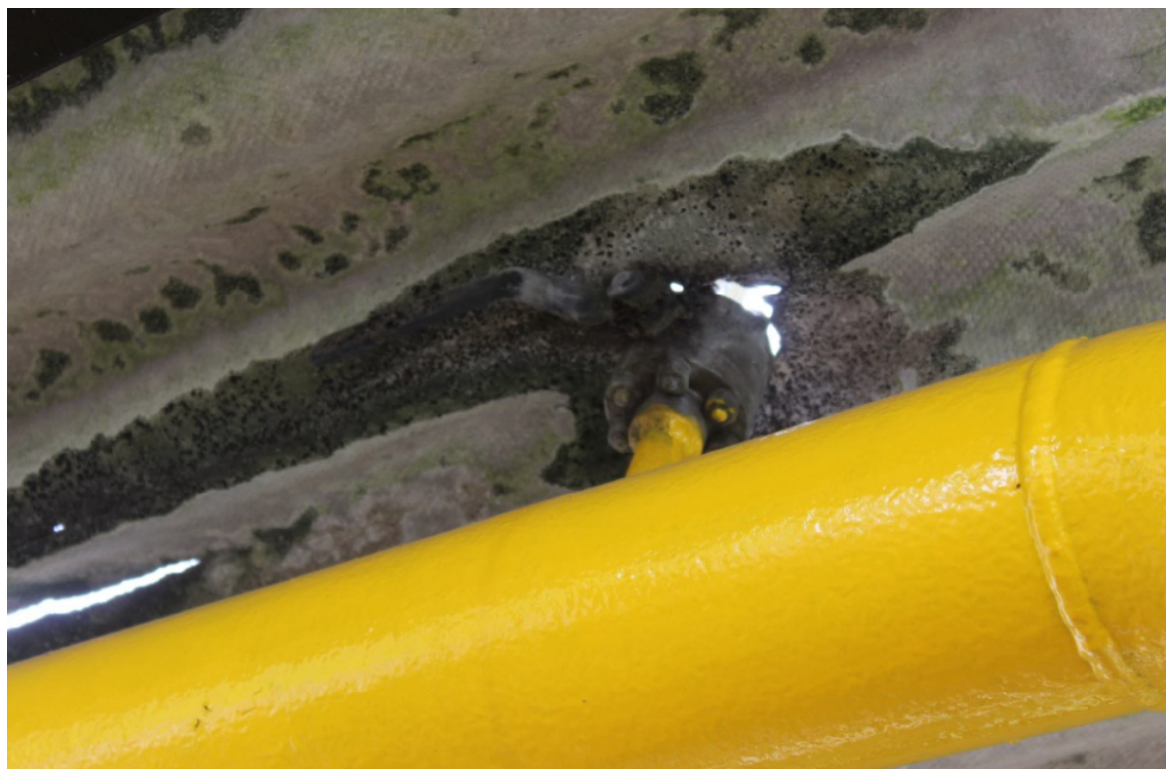
Foto 18: Telhado sem acabamento (antes)

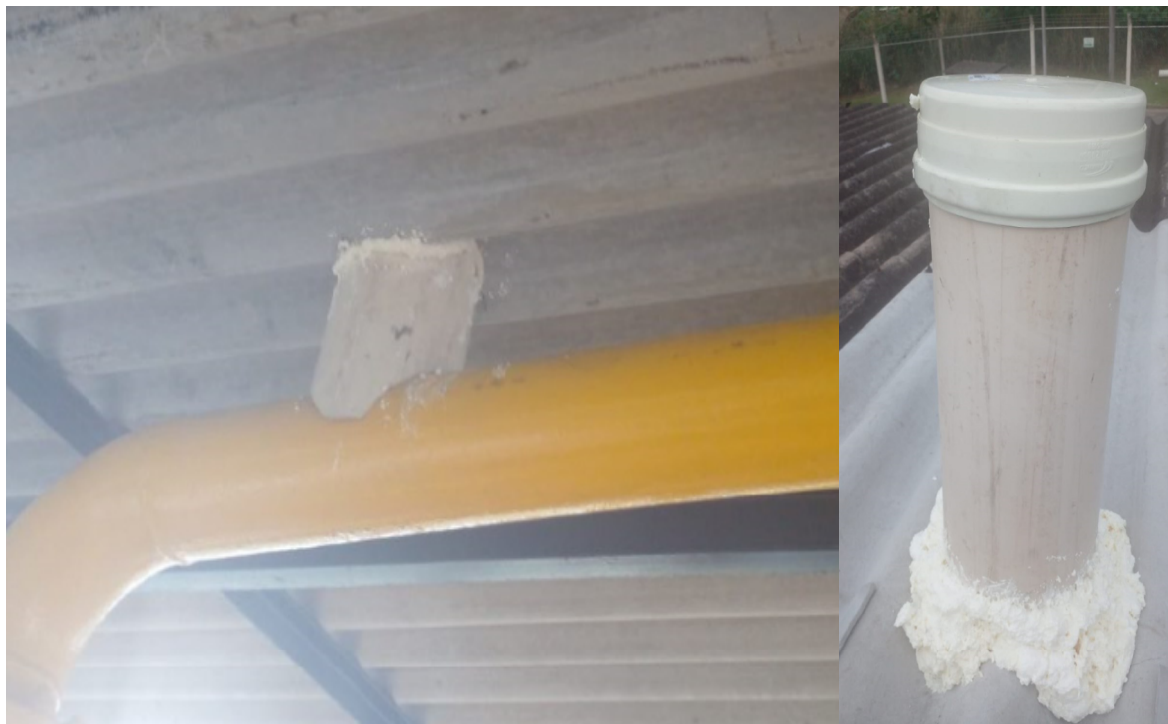
Foto 19: Telhado sem acabamento (depois)
