## RELATÓRIO DE FISCALIZAÇÃO

| <b>1 – Nº de Relatório (RF CAENE):</b><br>P-099/24 | <b>2 – Data da Fiscalização:</b><br>14/08/2024 | <b>3 – Concessionária Fiscalizada:</b><br>CEG RIO |
| <b>4 – Endereço:</b> Estr. Manoel Coutinho,<br>Fase 1 | <b>5 – Bairro(s):</b> Campo<br>Bom | <b>6 – Município/UF:</b> Barra do Piraí/RJ |

| <b>Número do Projeto:</b><br>BP-000-52284/2022 | <b>Tipo de obra:</b> Expansão de rede | <b>Interna</b> | <b>Externa</b> | X |

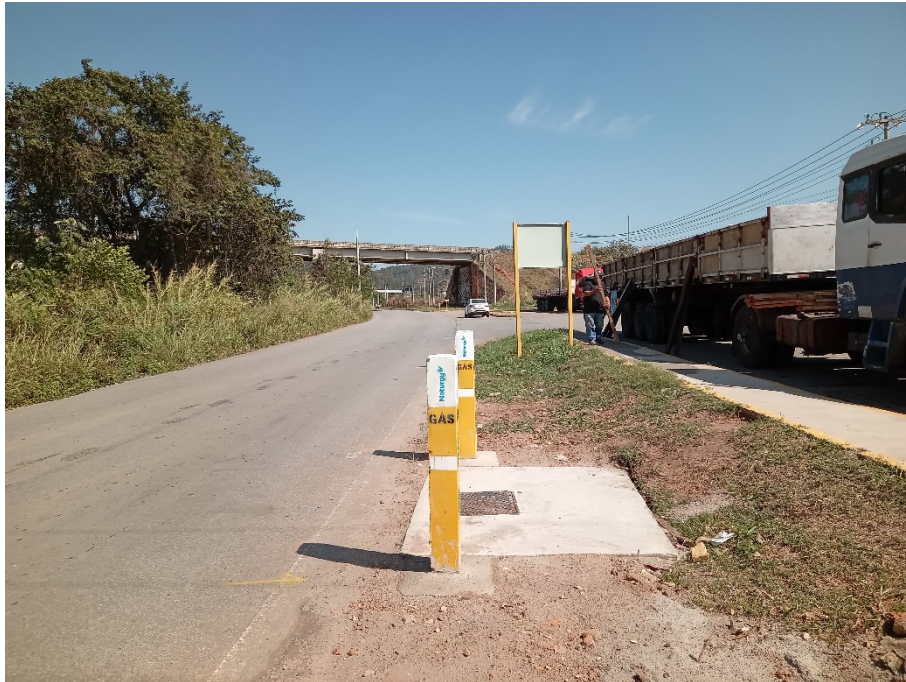
A fase 1 iniciou próximo à metalúrgica Barra do Piraí (MBP) (foto 1) e finaliza próximo à BR-393 (foto 7).

Foto 1: Ponto de interligação da rede construída com a rede PE Ø200 mm e rede existente Ø160 mm.

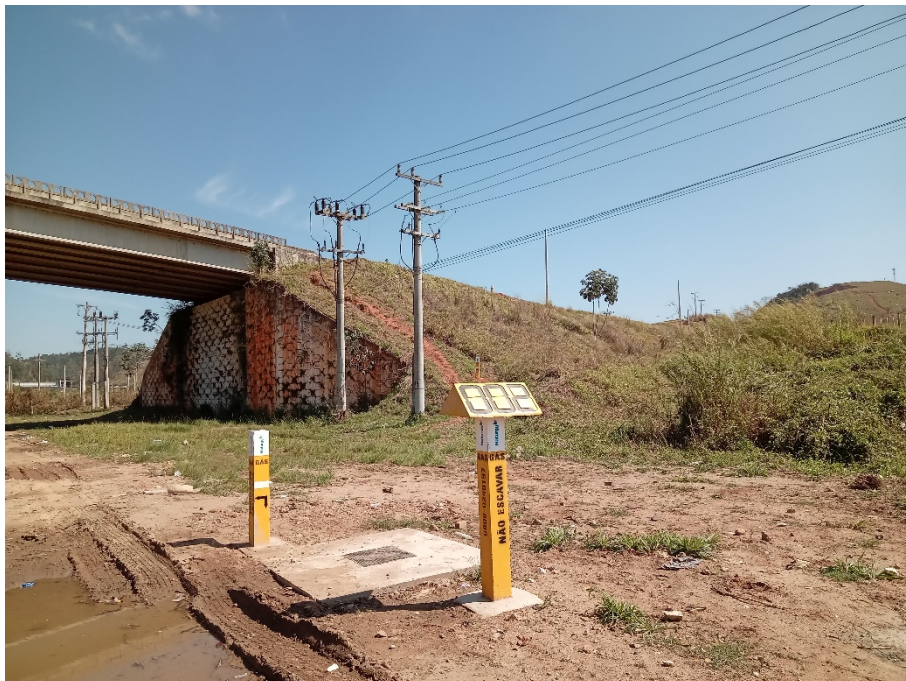
Foto 2: Ponto de interligação da Fase 1 com a Fase 2 (marco vertical e marco quilométrico)

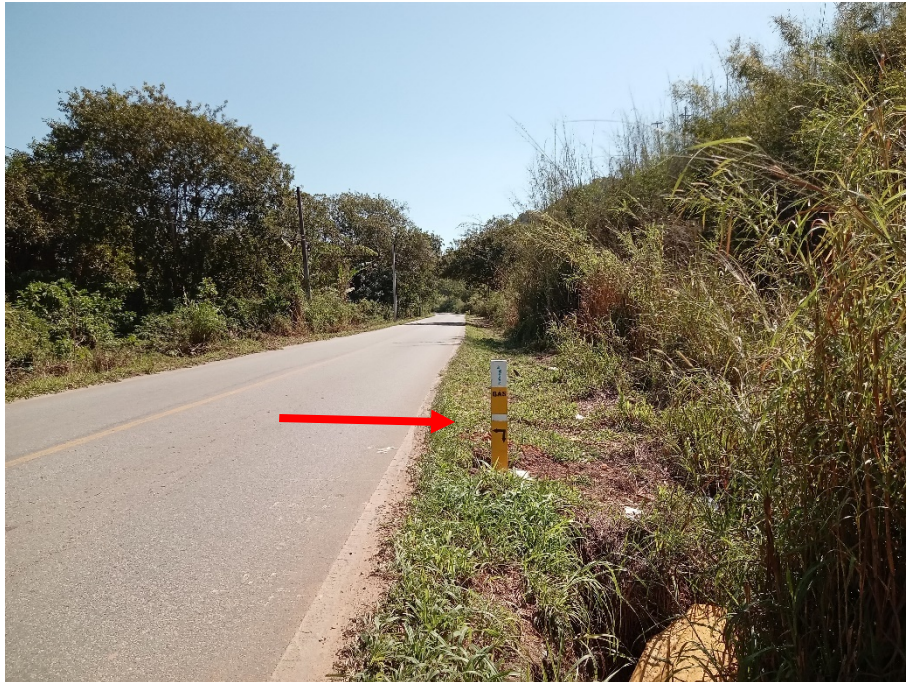
Foi constatado na vistoria que em toda extensão da rede assentada existem marcos verticais de concreto, indicando a presença de tubulação de gás enterrada, além de marco quilométrico.

Foto 3: Marco vertical de concreto indicando a presença de rede de gás enterrada.

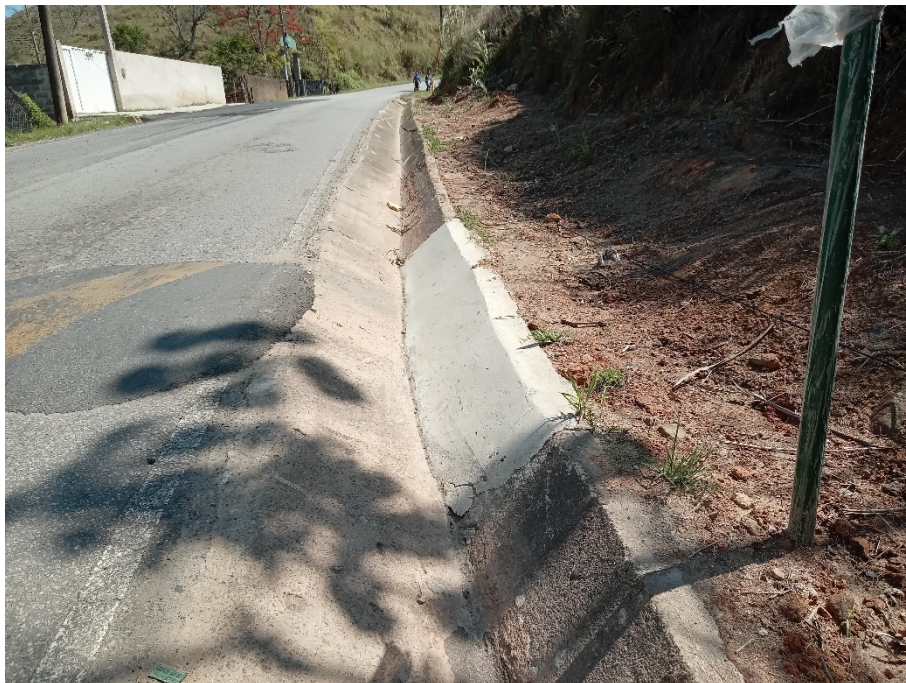
Foram observadas algumas recomposições permanentes em locais onde foram instaladas válvulas de bloqueio da rede e em trechos onde a canaleta fora danificada durante o processo de construção da rede de gás natural, conforme demonstrado no anexo fotográfico.

Foto 4: Recomposição da canaleta danificada durante o processo de construção da rede.

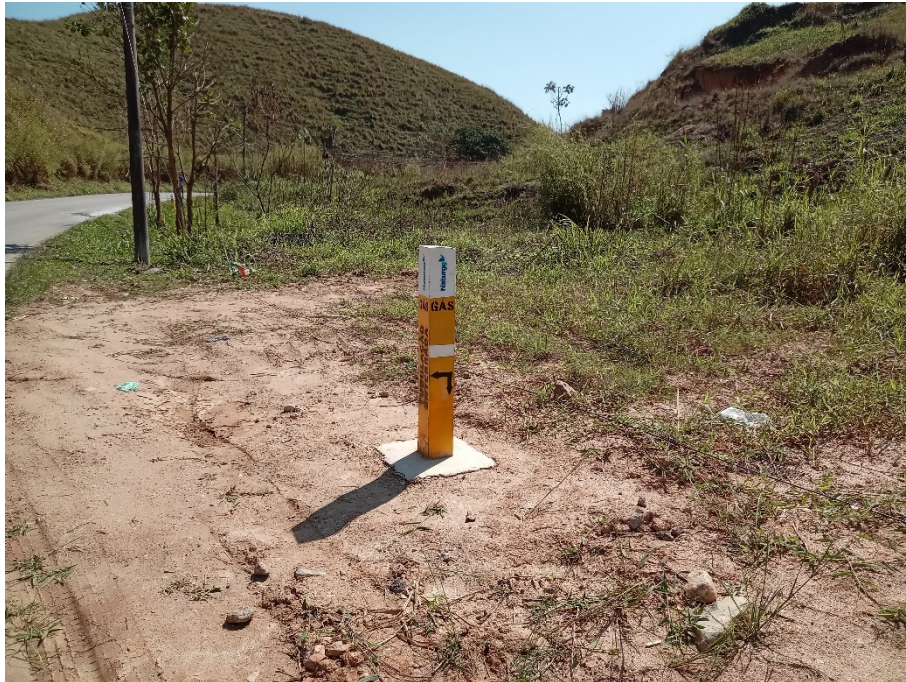
Foto 5: Marco vertical.

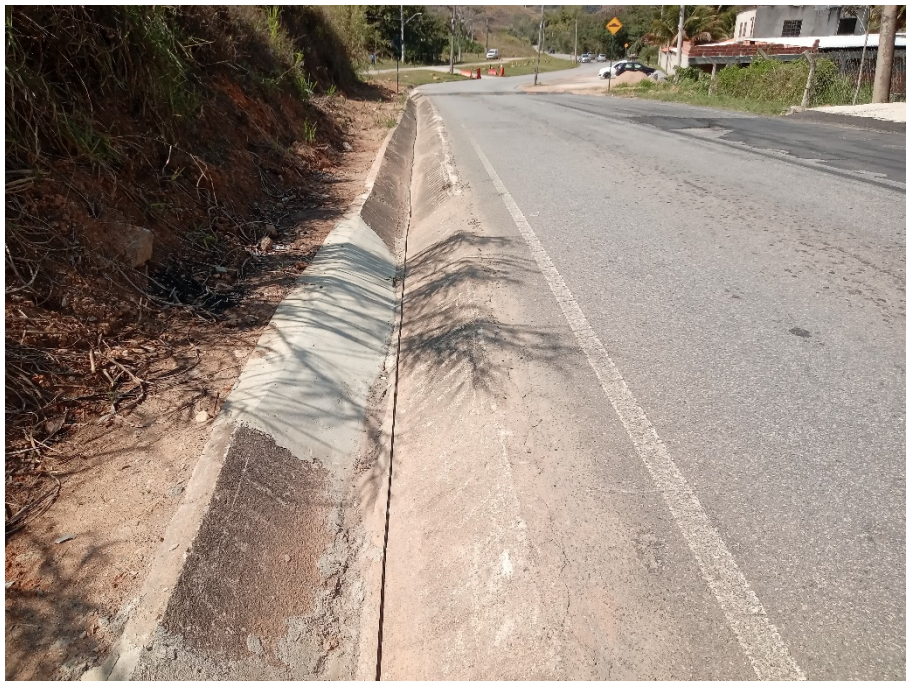
Foto 6: Canaleta recomposta.

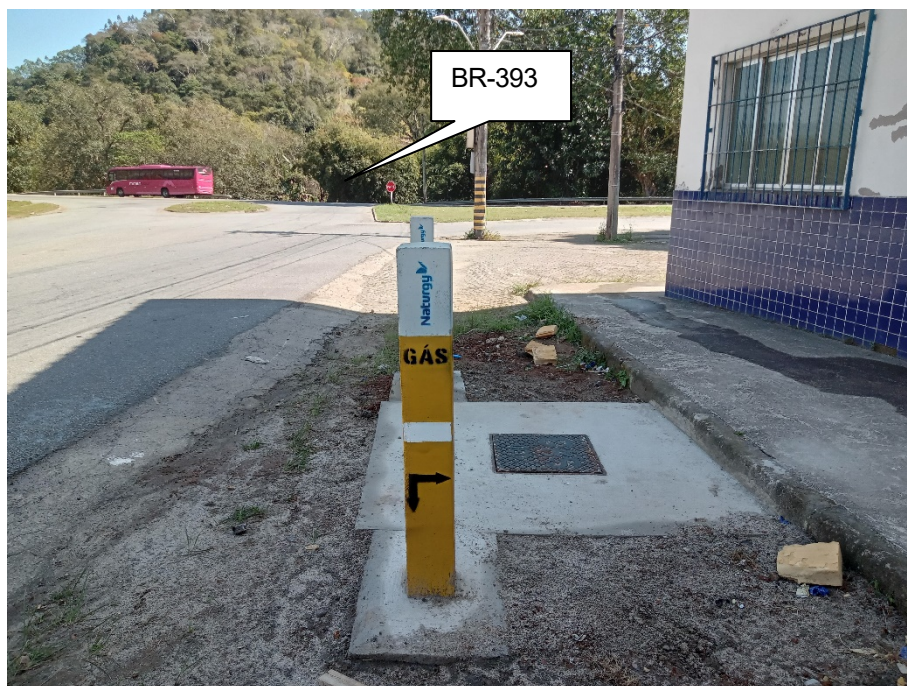
Foto 7: Caixa de válvula e marco vertical de concreto no ponto de finalização da fase 1.

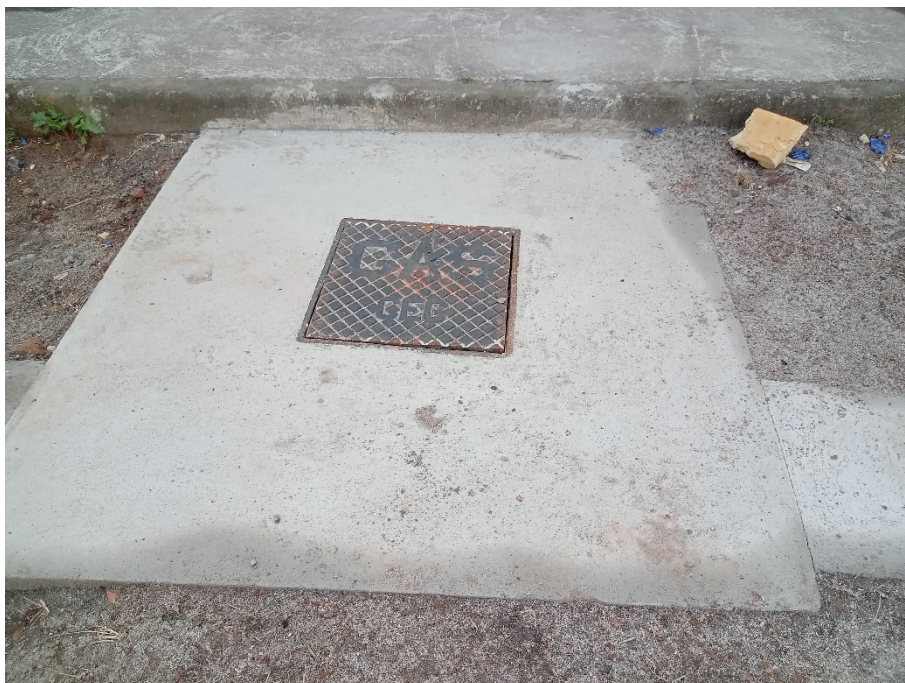
Foto 8: Caixa de válvula de bloqueio da rede de gás instalada no final do trecho da fase 1.
