## RELATÓRIO DE FISCALIZAÇÃO

| <b>1 – Nº de Relatório (RF CAENE):</b><br>P-100/24 | <b>2 – Data da Fiscalização:</b><br>14/08/2024 | <b>3 – Concessionária Fiscalizada:</b><br>CEG RIO |
| <b>4 – Endereço:</b> Estr. do Contorno, Fase 2 | <b>5 – Bairro(s):</b> Cantão | <b>6 – Município/UF:</b> Barra do Piraí/RJ |

| <b>Número do Projeto:</b><br>BP-000-52285/2022 | <b>Tipo de obra:</b> Expansão de rede | <b>Interna</b> | <b>Externa</b> | X |

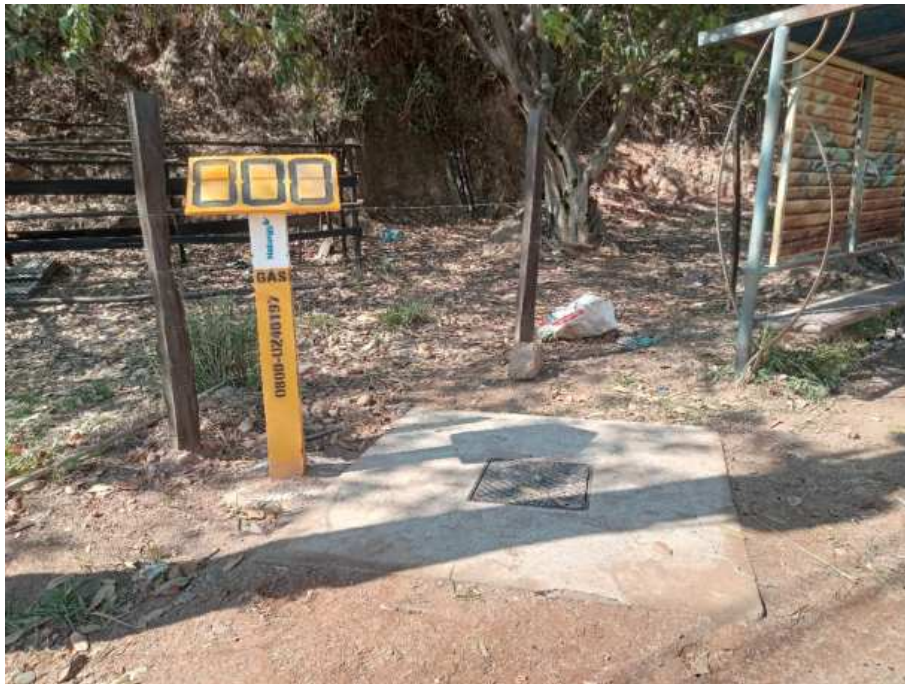
O trecho construído entre o ponto de interligação, na estrada do Contorno (foto 1) até à caixa de válvula a montante do elevado (foto 7), cuja extensão é de aproximadamente 1590,3 m, se encontra em carga. O trecho a jusante do elevado (foto 8) que vai até o ponto de interligação com a fase 1 (foto 10), onde foi instalada uma caixa de válvula de bloqueio, ainda não se encontra em carga. Restando, portanto, para conclusão do projeto, o trecho de travessia aérea.

Foto 1: Ponto de interligação da rede construída com a rede PE Ø200 mm e rede existente Ø160 mm.

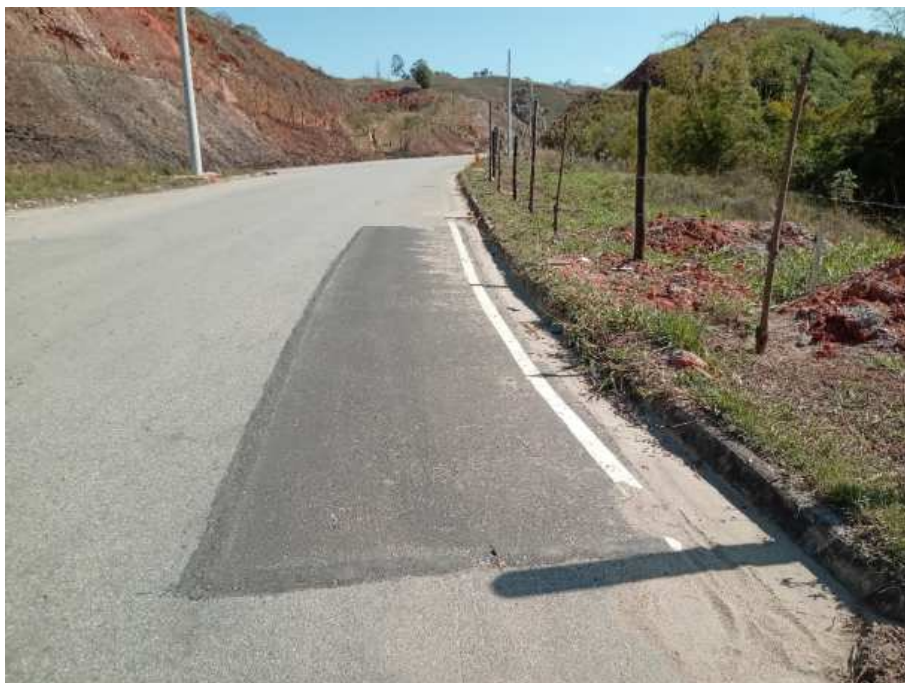
Foto 2: Recomposição permanente da via.

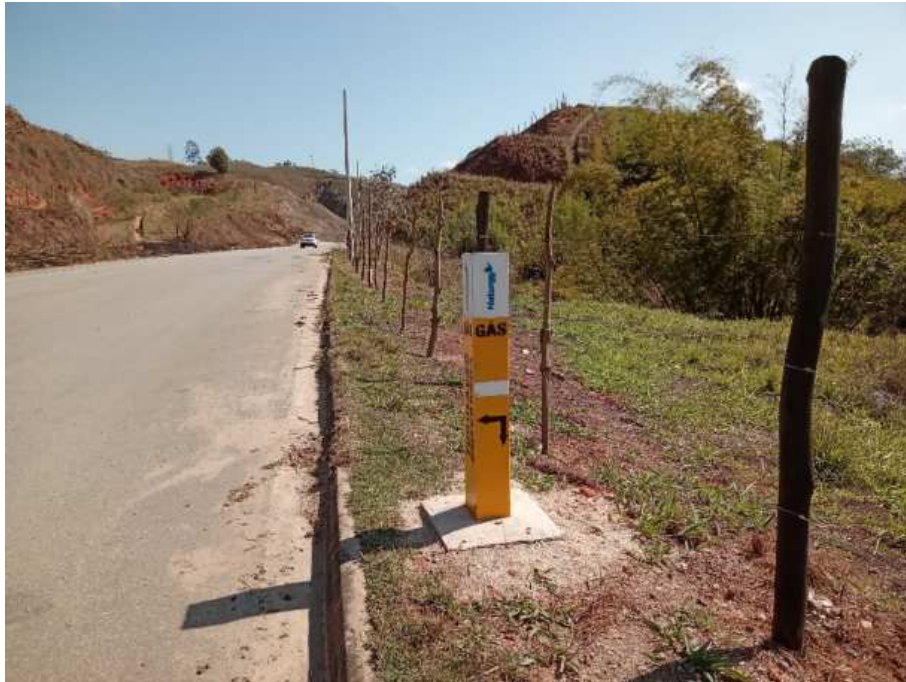
Constatou-se também que em toda a extensão da rede assentada existem marcos verticais de concreto, indicando a presença de tubulação de gás enterrada, com espaçamento aproximado de 100 m, além de marco quilométrico, conforme pode ser observado no anexo fotográfico.

Foto 3: Marco vertical de concreto indicando a presença de rede de gás enterrada.

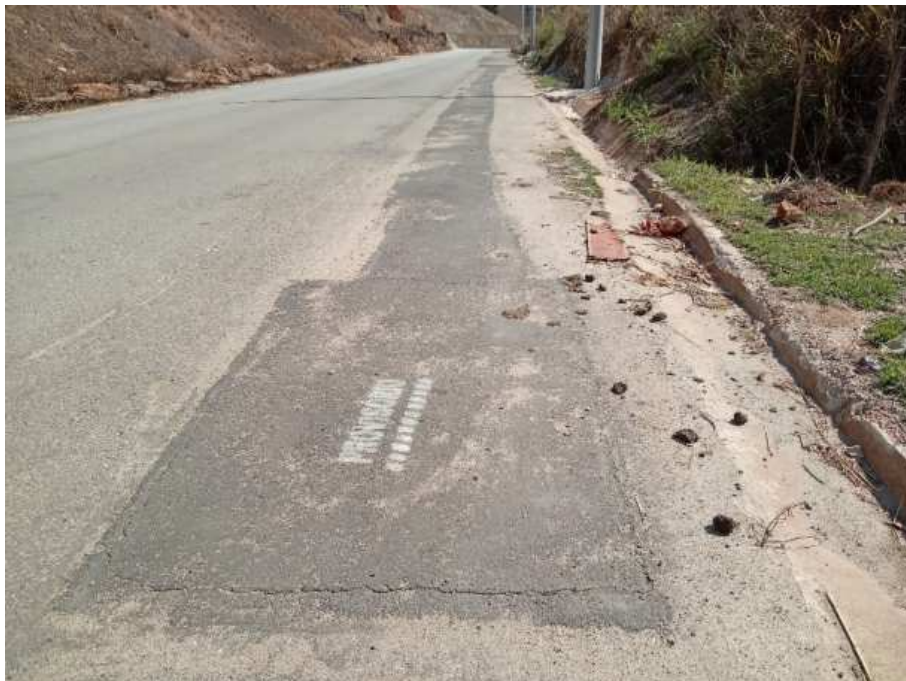
No trecho da obra ainda existem recomposições provisórias que serão realizadas em definitivo no reinício da obra, segundo as informações do gestor da obra.

Foto 4: Recomposição provisória de trecho realizado por método destrutivo.

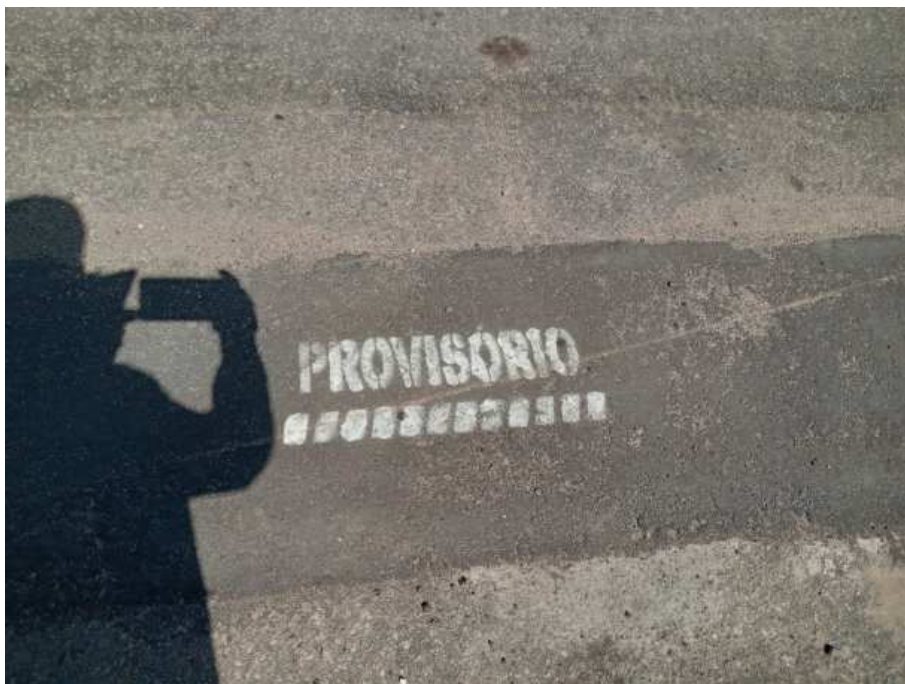
Foto 5: Identificação de recomposição provisória.

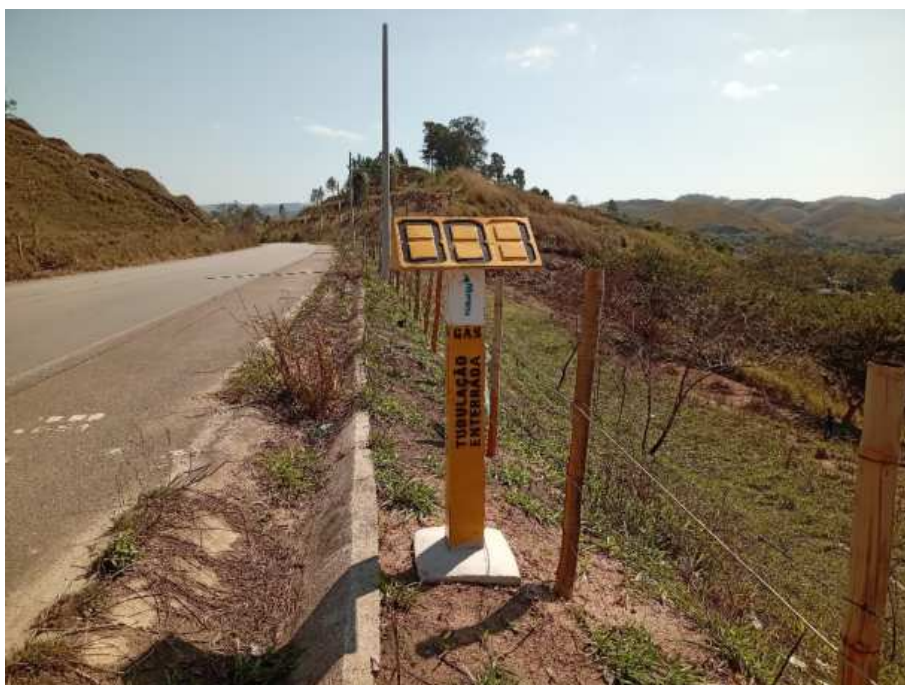
Foto 6: Marco quilométrico.

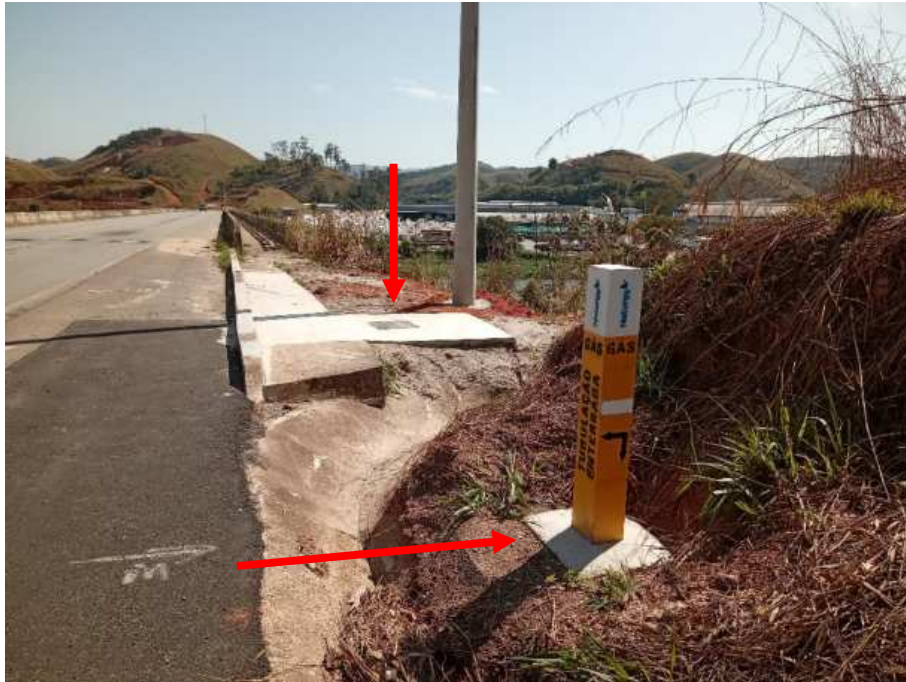
A obra se encontra paralisada devido necessidade de mudança do projeto no trecho de travessia aérea de rede, a ser construído em tubulação de aço Ø 4" com extensão de 255,55 m, engastado no elevado (foto 7).

Foto 7: Caixa de válvula e marco vertical de concreto a montante do elevado, onde haverá travessia aérea..

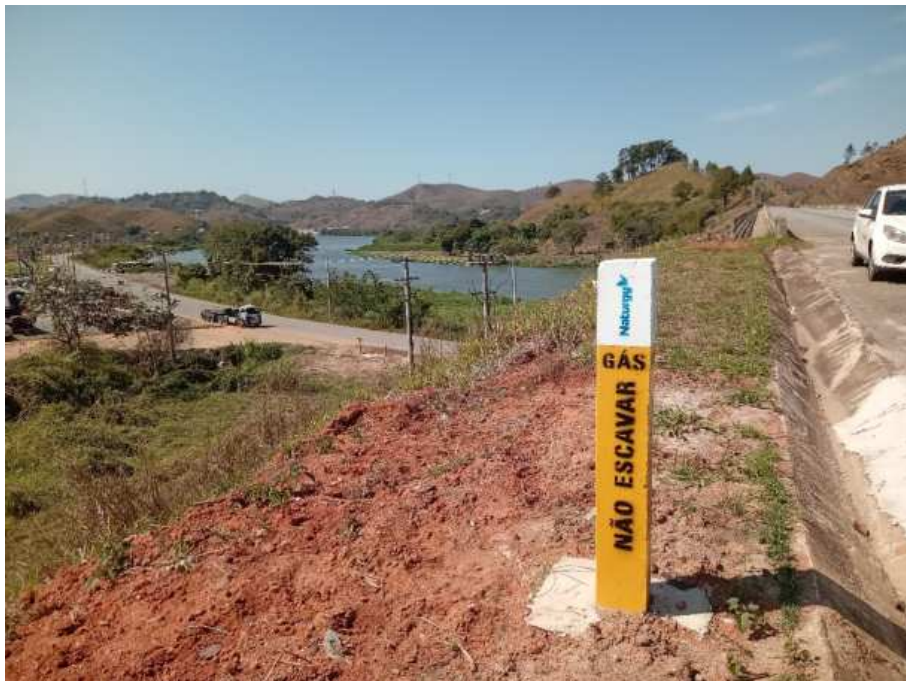
Foto 8:Marco vertical de concreto a jusante do elevado.

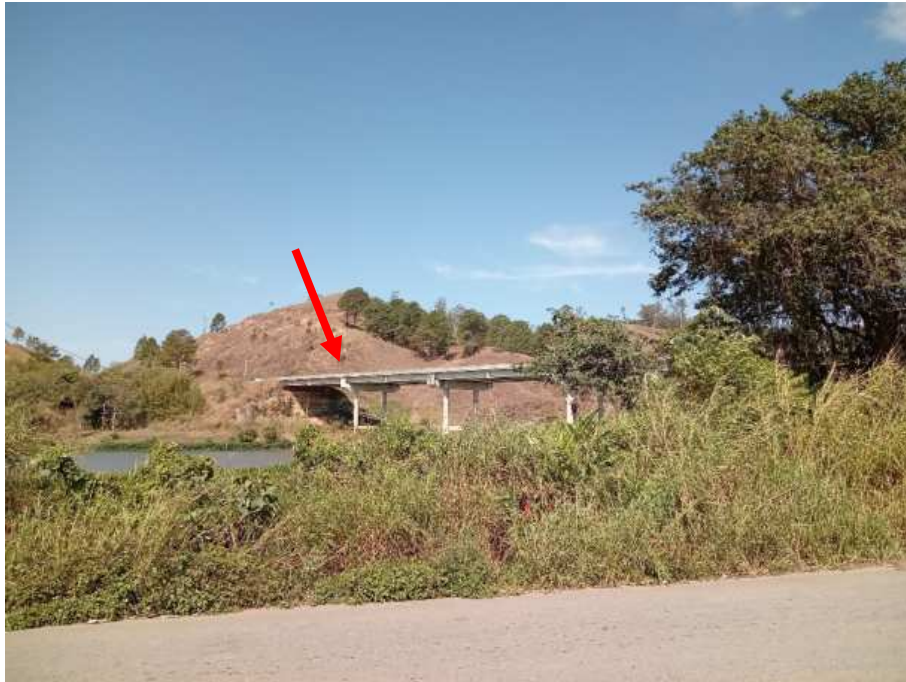
Foto 9: Vista do elevado onde será realizada a travessia de rede aérea com tubo de aço de 4".

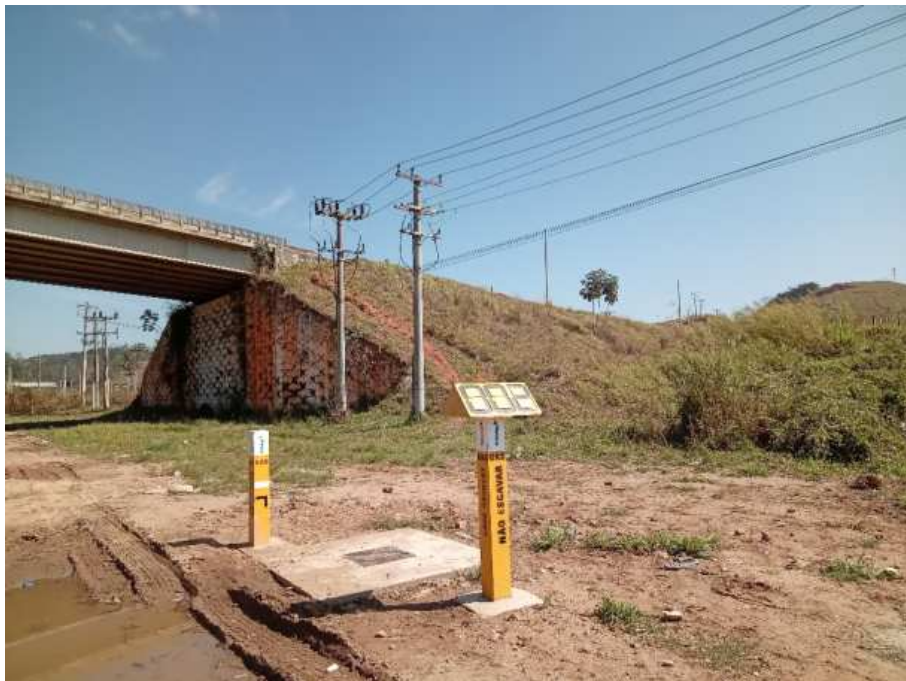
Foto 10: Ponto de interligação entre as redes da fase 1 e fase 2.
