## RELATÓRIO DE FISCALIZAÇÃO

| <b>1 – Nº de Relatório (RF CAENE):</b><br>P_101_24 | <b>2 – Data da Fiscalização:</b><br>20/08/2024 | <b>3 – Concessionária Fiscalizada:</b><br>CEG |
| <b>4 – Endereço:</b> Estrada Francisco da Cruz Nunes, nº: 5874 | <b>5 – Bairro(s):</b> Piratininga | <b>6 – Município/UF:</b> Niterói/RJ |

| <b>Número do Projeto:</b> NT-000-52763/2022 | <b>Tipo de obra:</b> Expansão | <b>Interna</b> | <b>Externa</b> | <b>X</b> |

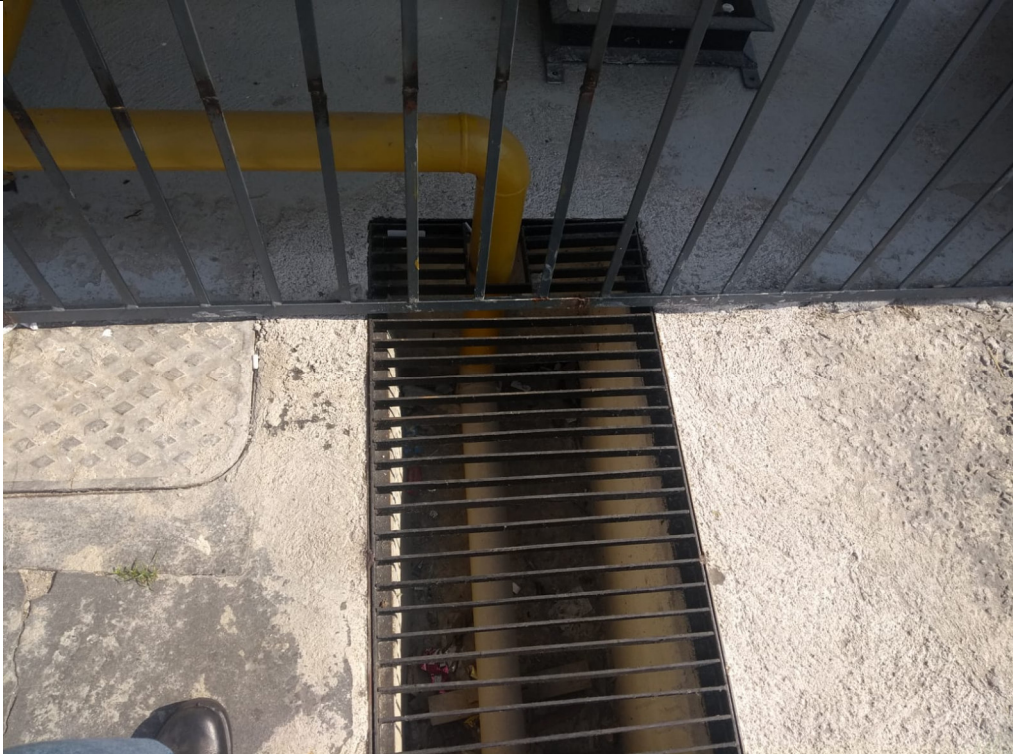
Trata-se de obra de expansão para ligação de posto de GNV (Posto Jardim Ubá). O total projetado foi de 254,40 m, contudo foram executados 357,4 m, sendo 338,8 metros de rede em PE 160 mm, 8,8 metros para a ligação com o ramal em PE 90 mm e 9,8 metros para a canaleta em Aço de 3" (fotos 1 e 2).

Foto 1: Canaleta para passagem de duto de Aço de 3" e conexão com o cliente.

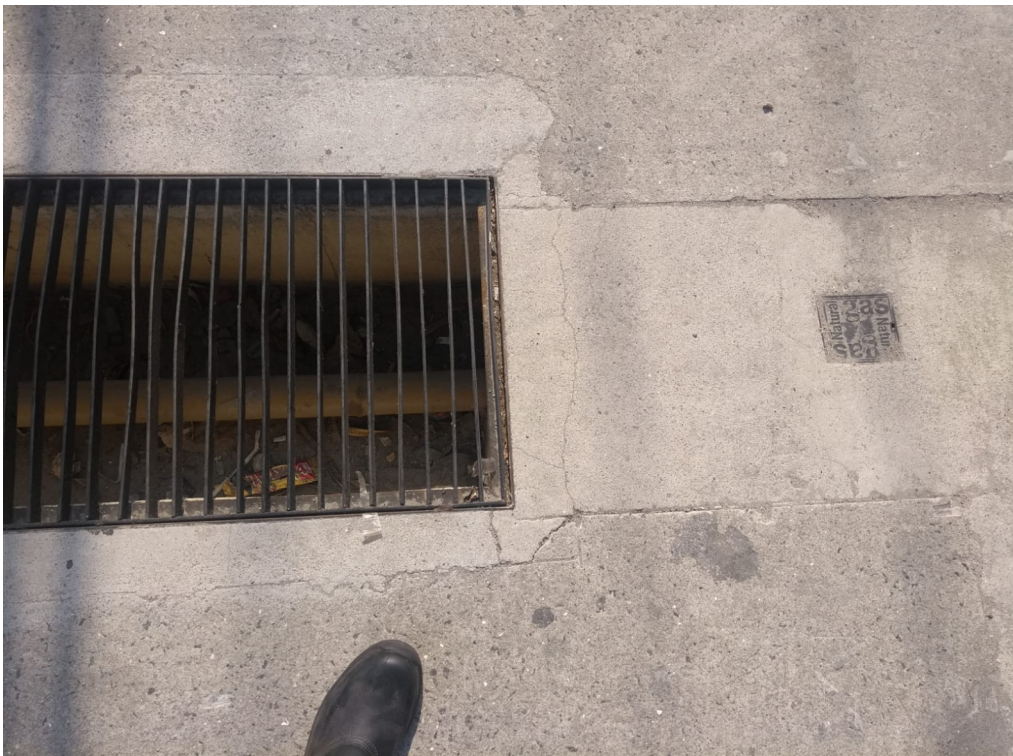
Foto 2: Canaleta para passagem de duto de Aço de 3" e caixa de ramal.

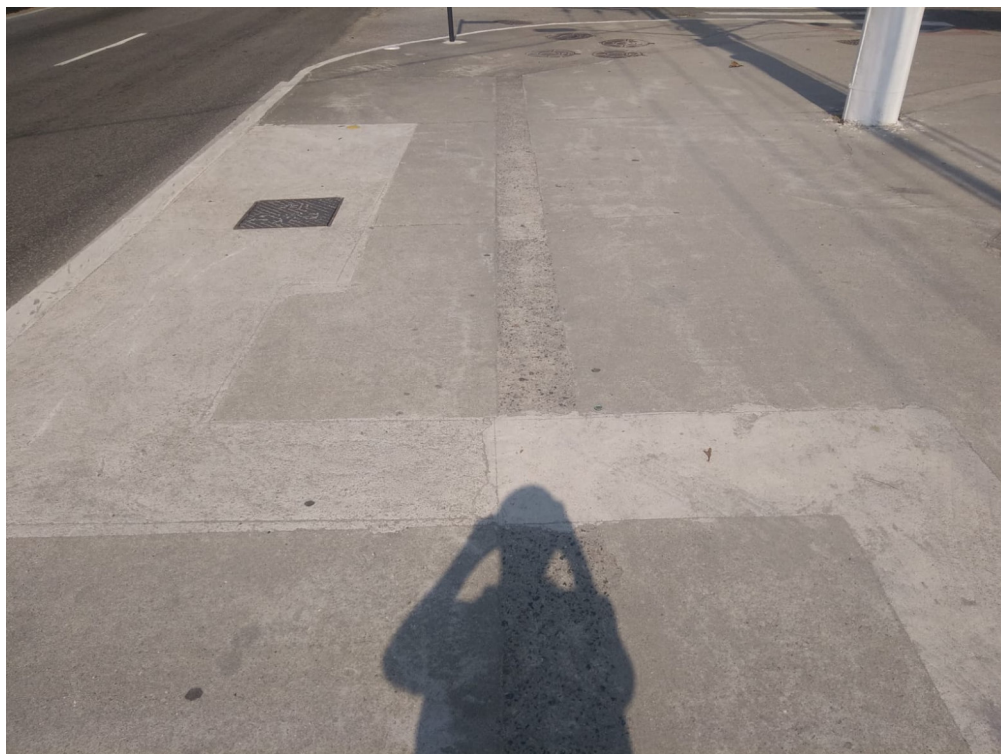
A obra intercalou três trechos em método direcional e quatro trechos em método destrutivo. O primeiro trecho em método destrutivo ligou o ramal ao início do primeiro trecho em método direcional (foto 3). Conforme relato do Gestor, este primeiro trecho em método direcional seguiu por aproximadamente 98 metros, do posto até a esquina da Rua Rubem Risemberg, após este trecho houve um pequeno trecho em método destrutivo até o início do segundo trecho em método direcional, que seguiu por aproximadamente 96 metros, da esquina da Rua Rubem Risemberg até a esquina da Rua José Chianeli, onde novamente houve um pequeno trecho de aproximadamente 30 metros em método destrutivo (fotos 4 até 6) até o terceiro furo direcional realizado para a travessia da via, o qual atingiu a profundidade máxima de aproximadamente 5 metros abaixo da via e foi executado por inserção em tubo camisa de Aço 8". Após a travessia da via ocorreu o último trecho em método destrutivo que realizou a ligação com a rede (fotos 7 até 9).

Foto 3: Recomposição definitiva para a ligação com o ramal.

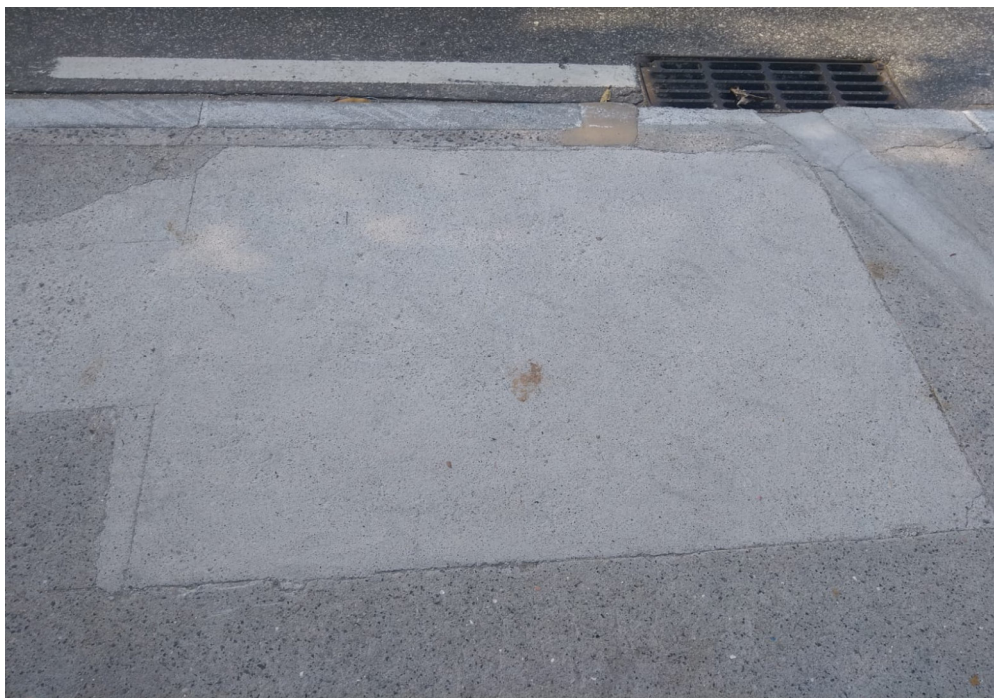
Foto 4: Recomposição definitiva entre as extensões executadas pelo método direcional.

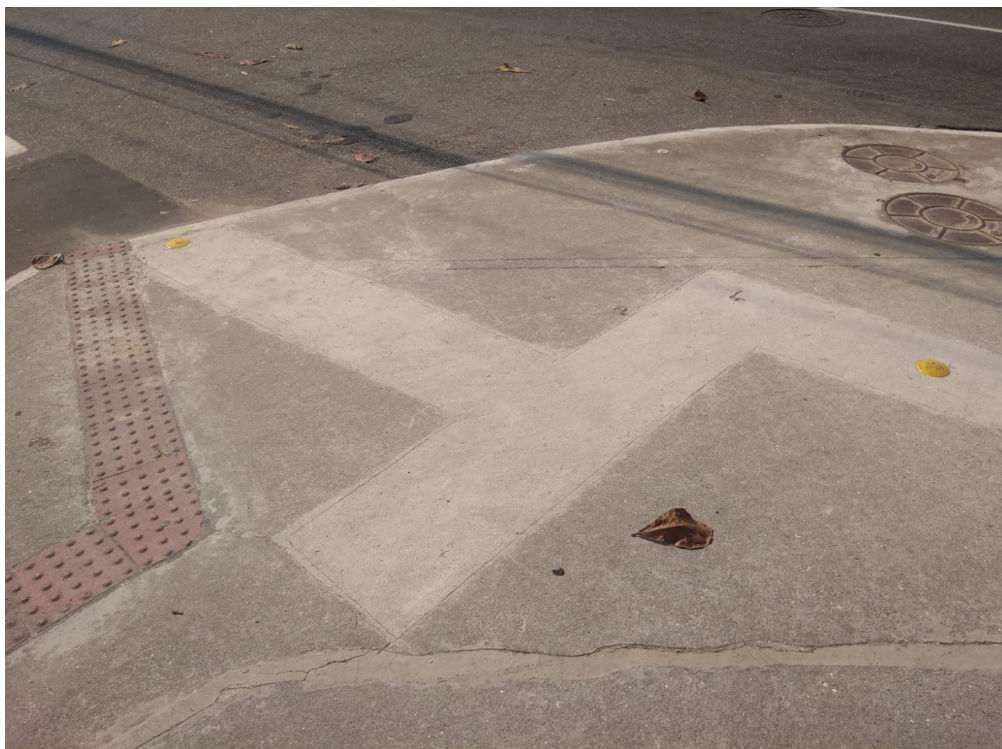
Foto 5: Recomposição definitiva entre as extensões executadas pelo método direcional.

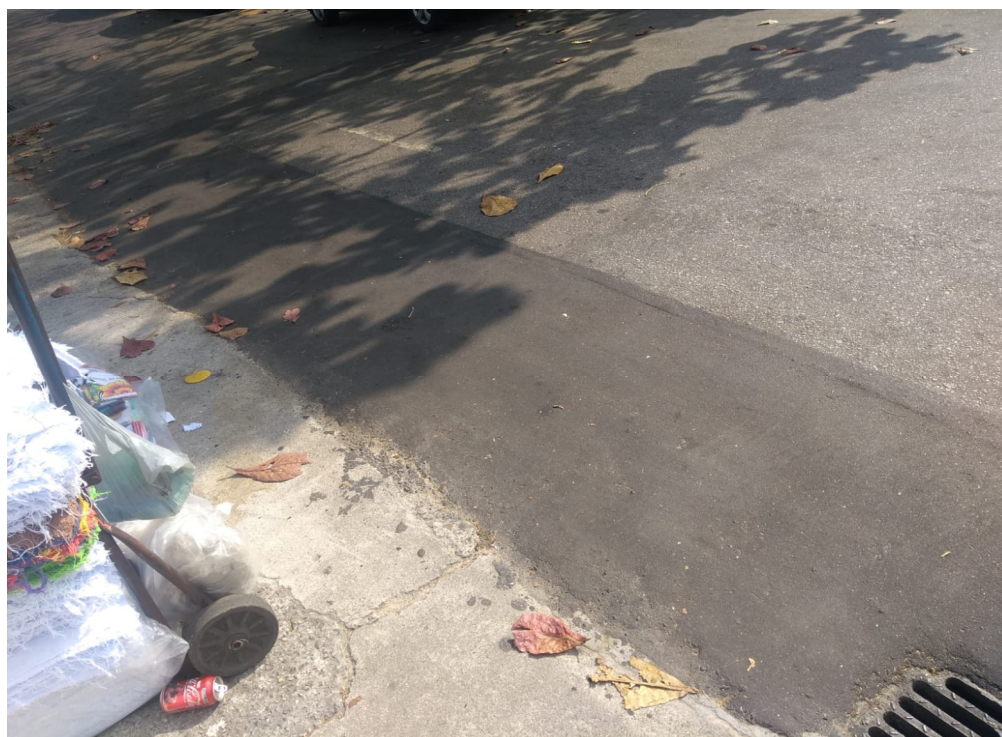
Foto 6: Recomposição definitiva entre as extensões executadas pelo método direcional.

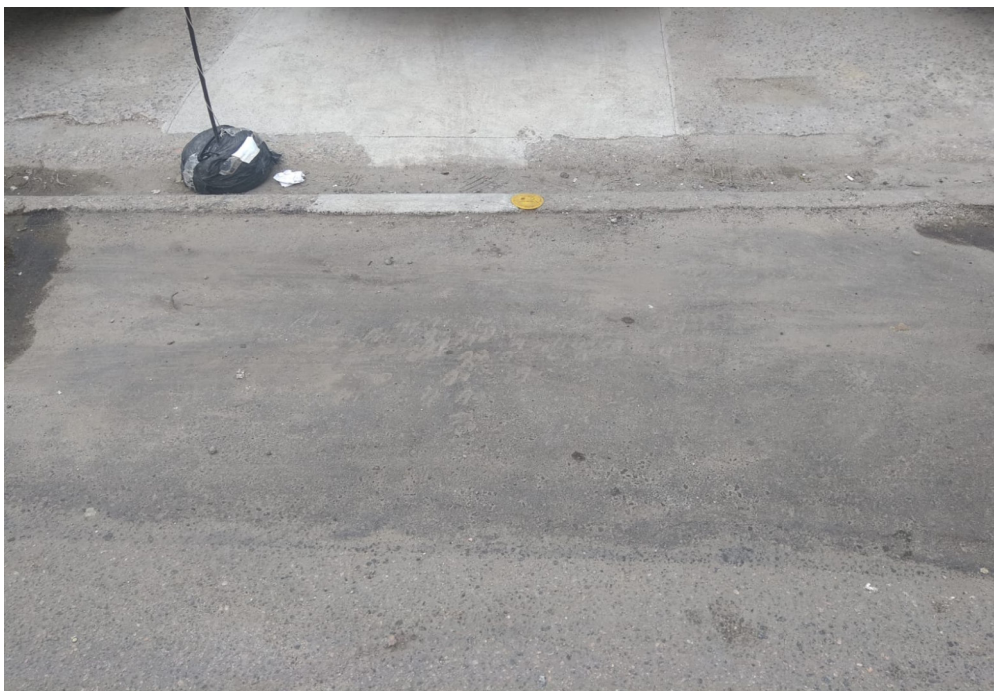
Foto 7: Recomposição definitiva do buraco feito para a travessia da via.

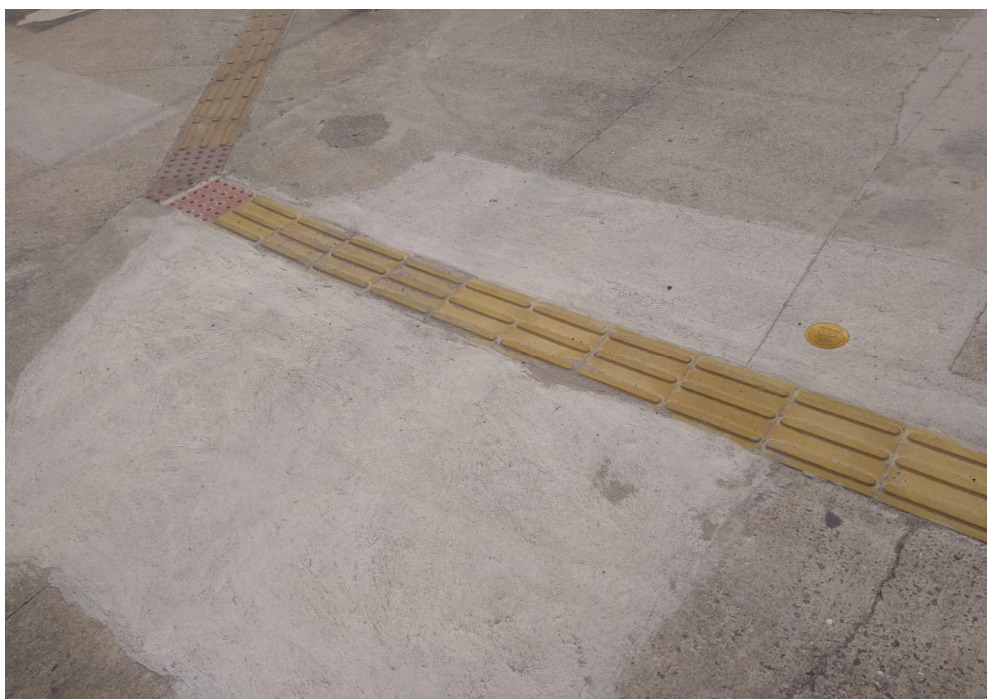
Foto 8: Recomposição definitiva no passeio.

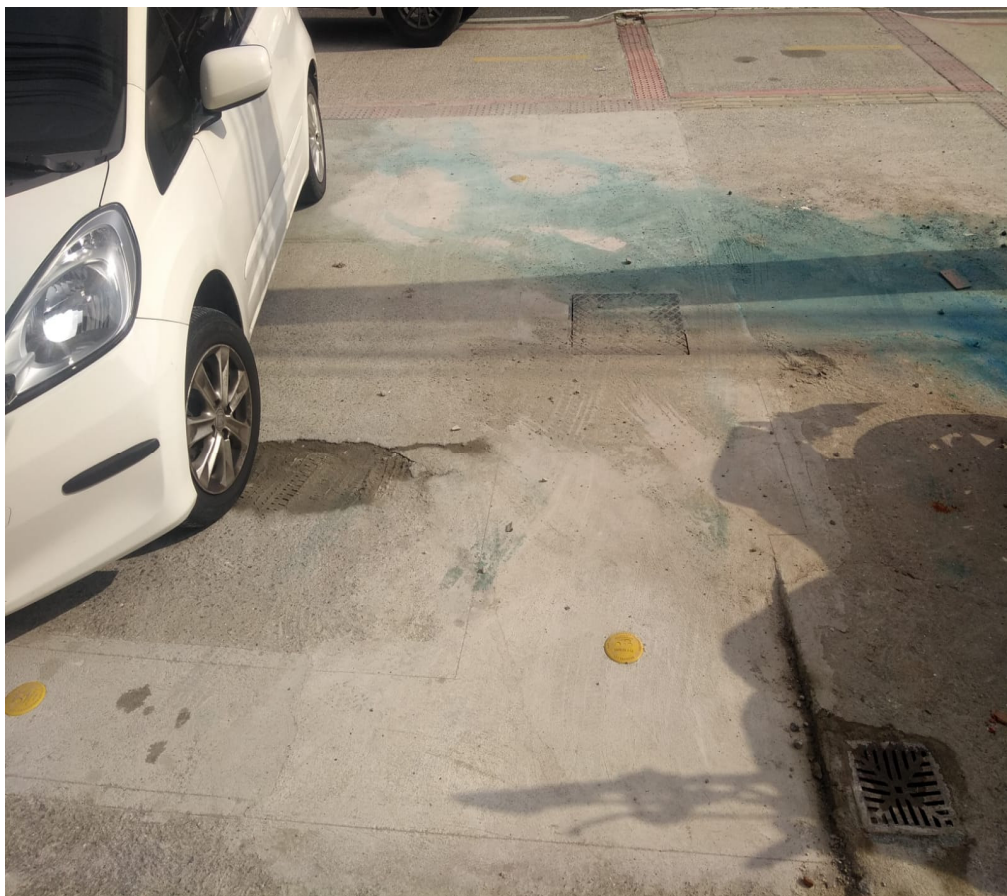
Foto 9: Recomposição definitiva na ligação com a rede de distribuição.
