## RELATÓRIO DE FISCALIZAÇÃO

| <b>1 – Nº de Relatório (RF CAENE):</b><br>P_102_24 | <b>2 – Data da Fiscalização:</b><br>21/08/2024 | <b>3 – Concessionária Fiscalizada:</b><br>CEG |
| <b>4 – Endereço:</b> Rua Correia Dutra | <b>5 – Bairro(s):</b> Flamengo | <b>6 – Município/UF:</b> Rio de Janeiro/RJ |

| <b>Número do Projeto:</b> RJ-FLA-52926/2022 | | <b>Tipo de obra:</b> Renovação | | <b>Interna</b> | <b>Externa</b> | <b>X</b> |

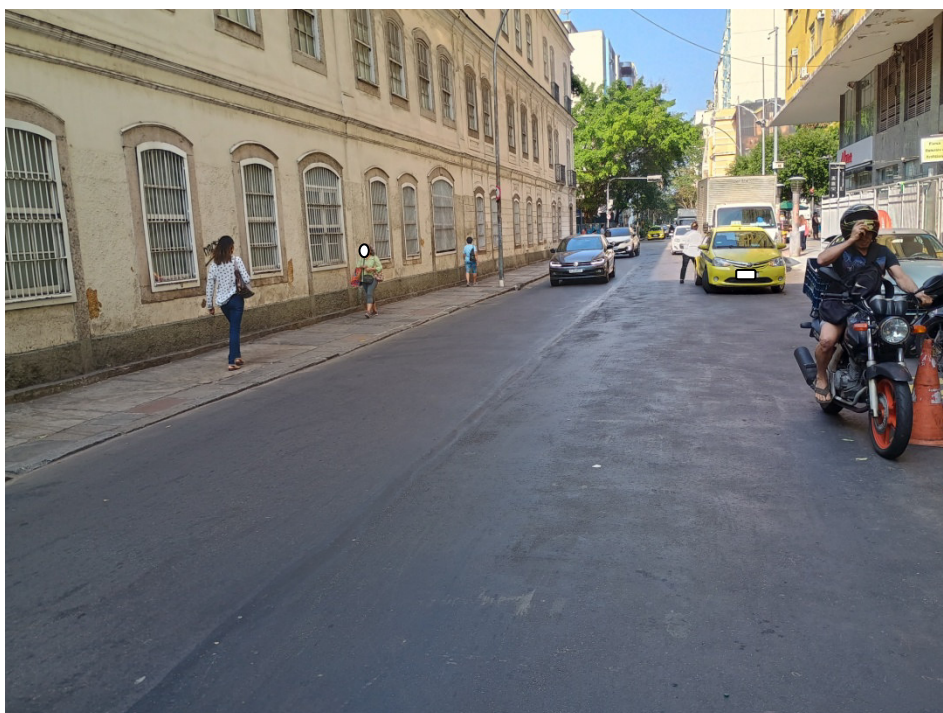
Durante a fiscalização, foi verificado que, apesar de ter sido utilizado o método por inserção, toda a rua recebeu um novo asfalto em virtude da grande quantidade de aberturas realizadas na via para a realização das interligações nos ramais. Cabe destacar, ainda, que a rede que percorre a Rua Correia Dutra possui interligação com a malha existente na Rua do Catete.

Foto 1: novo asfalto na rua Correia Dutra.

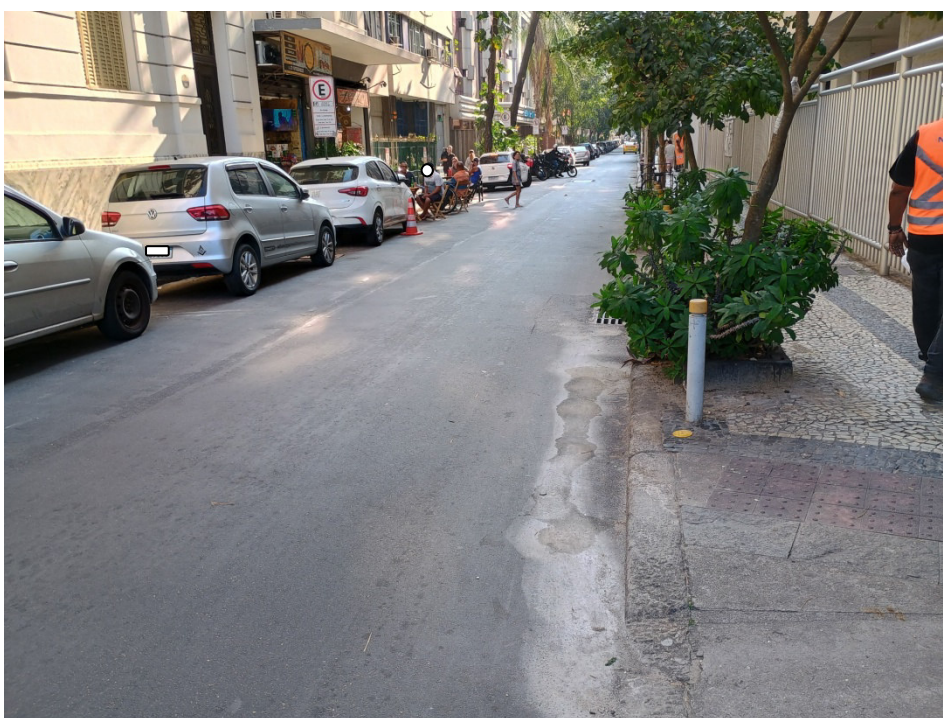
Foto 2: novo asfalto na rua Correia Dutra.

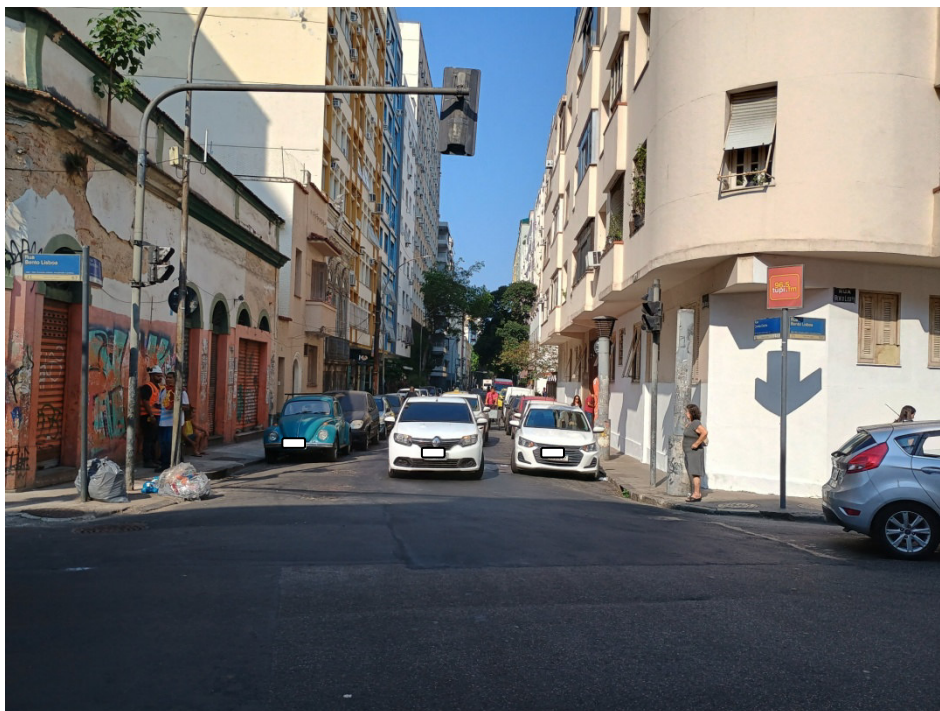
Foto 3: esquina da rua Correia Dutra com a rua Bento Lisboa.

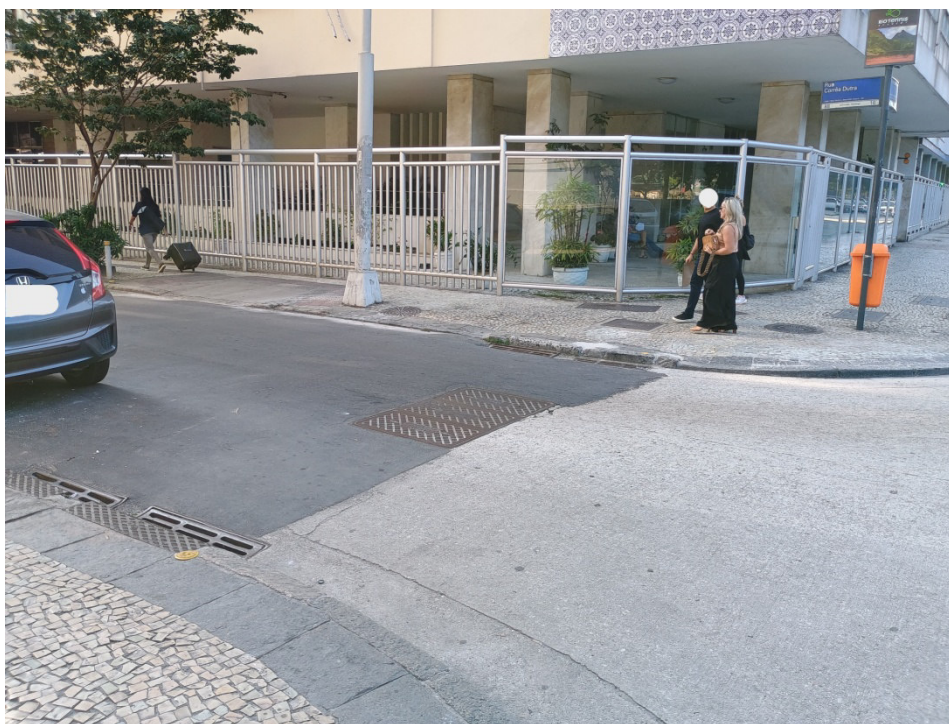
Foto 4: esquina da rua Correia Dutra com a Praia do Flamengo.
