**RELATÓRIO DE FISCALIZAÇÃO**  
**CÂMARA ENERGIA**

| <b>1 - RF CAENE Nº:</b><br>P-103/22 | | <b>2 - Data da Fiscalização:</b><br>24/10/2022 | | <b>3 - Concessionária Fiscalizada:</b><br>CEG | |
| <b>7 - Objetivo da Fiscalização:</b><br>Vistoria realizada com o objetivo de acompanhar o estado de conservação da estação de Regulagem e Medição da Concessionária no município de Seropédica. | | | | | |

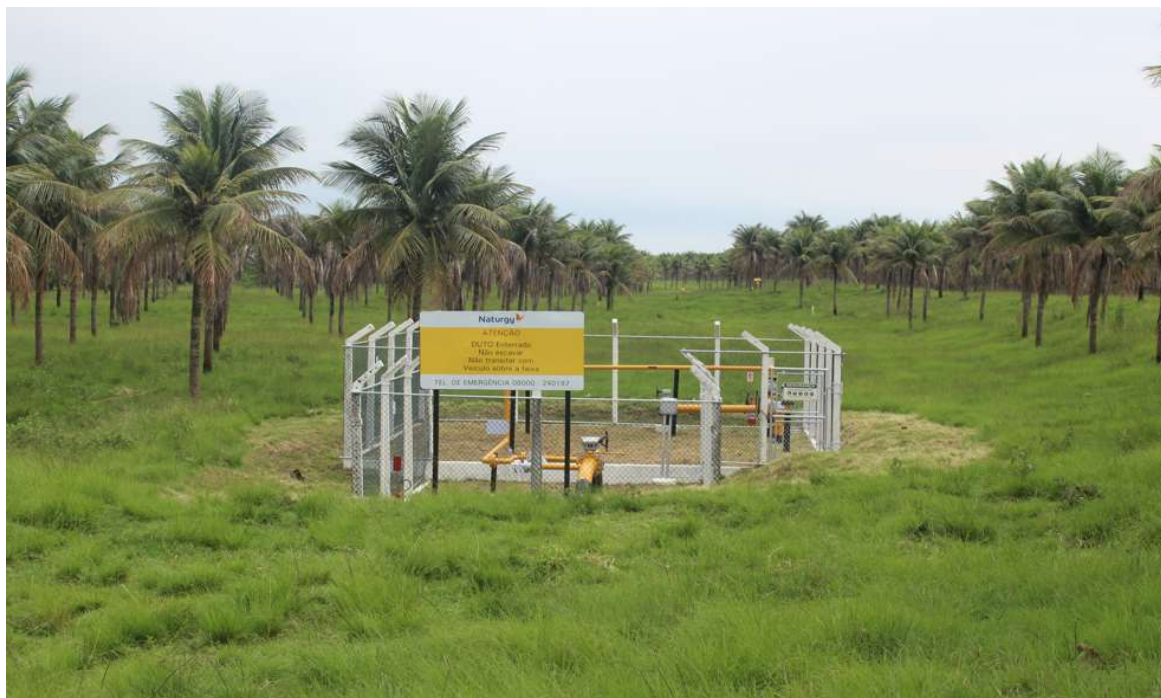
| Relatório: | |
|---|---|
| <p>Vistoria realizada em conjunto com a Concessionária, representada pelos funcionários, Samyr Lessa – Gestor de Obras, com objetivo de acompanhar o funcionamento das instalações do conjunto de válvulas de manobras da Concessionária no município de Seropédica.</p> <p>Durante a visita neste local (Foto 1), observou-se a estrutura interna, equipamentos(conjunto de válvulas de manobras) e extintores de incêndio. Este conjunto de válvulas de manobra tem como função de em caso de acidentes de vazamento outro qualquer situação de perigo, ela será acionada para isolar o trecho onde teve essa ocorrência funcionando como uma válvula de segurança.</p> | |

Foto 1: Estação Embrada.

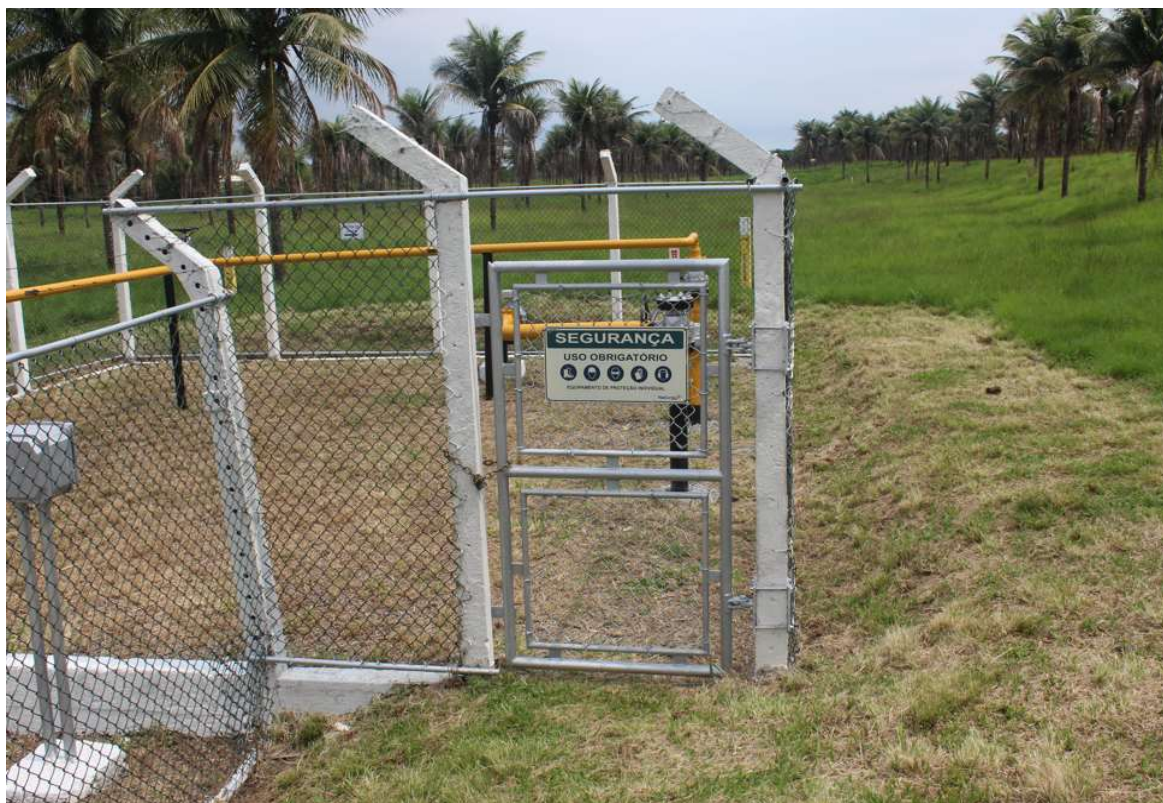
Foto 2: Acesso da Estação.

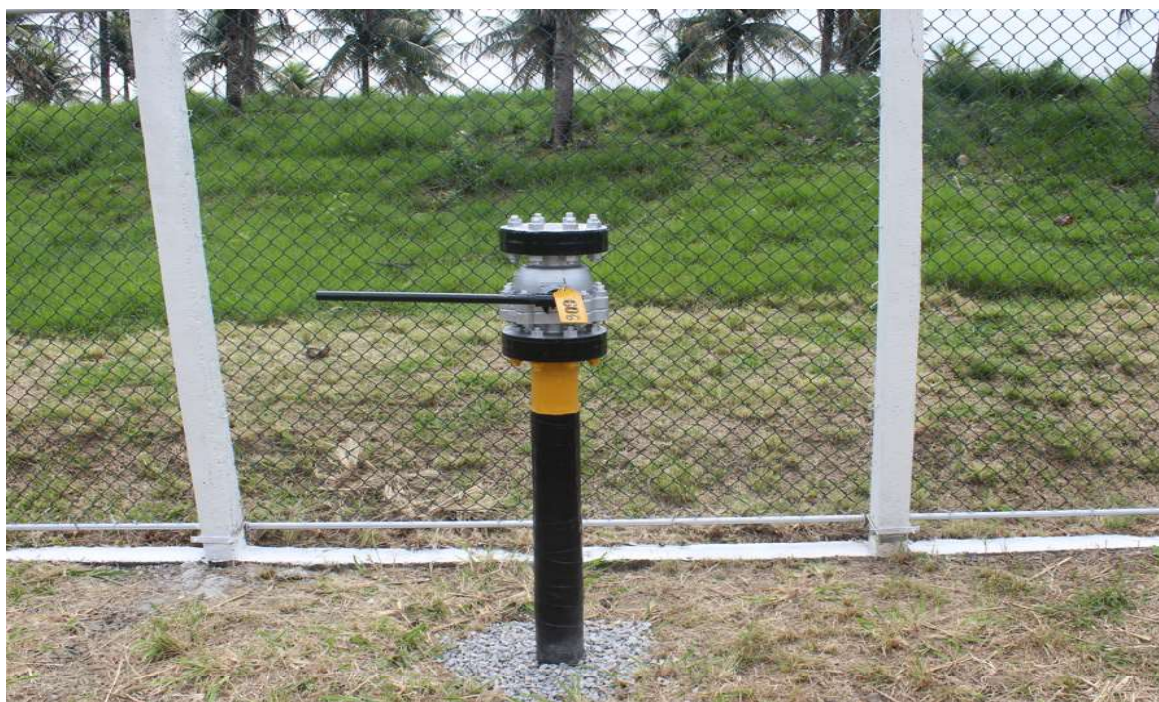
Foto 3: Válvula.

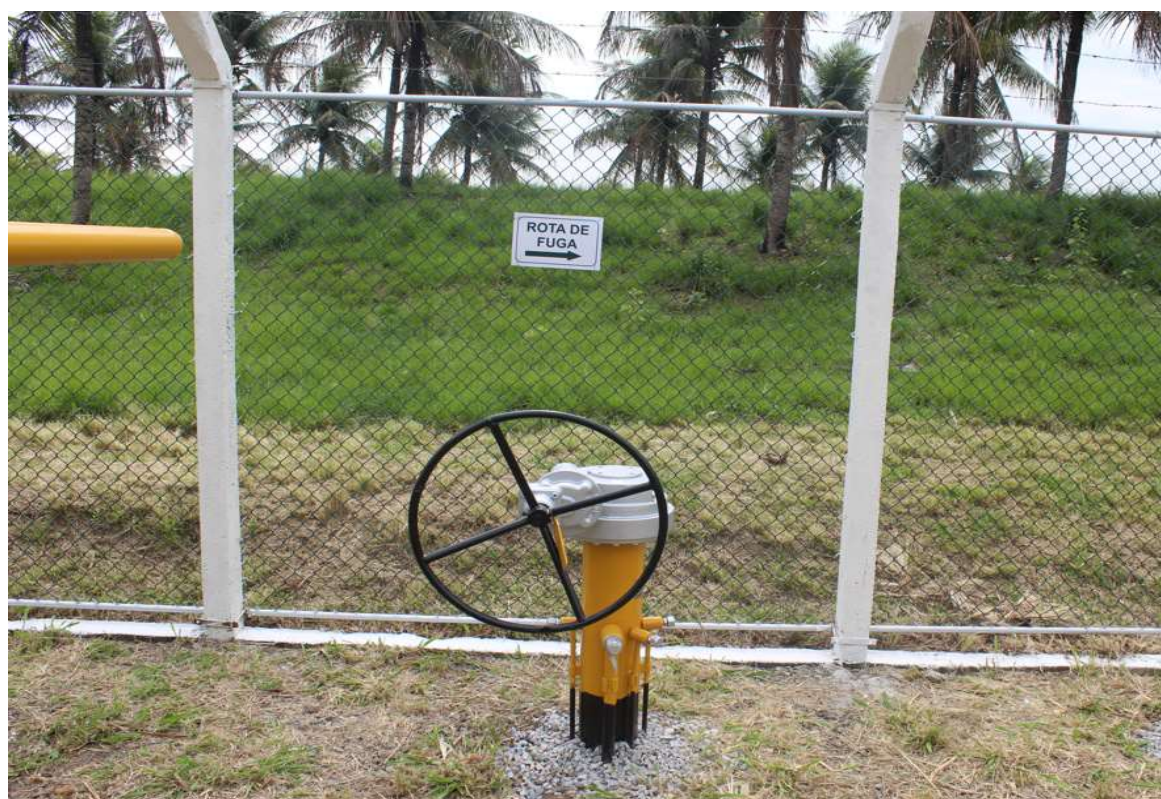
Foto 4: Válvula e sinalização de rota de fuga.

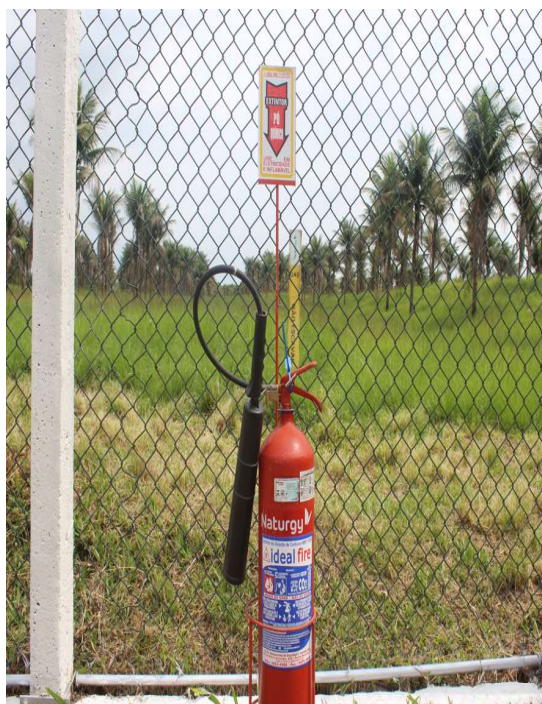
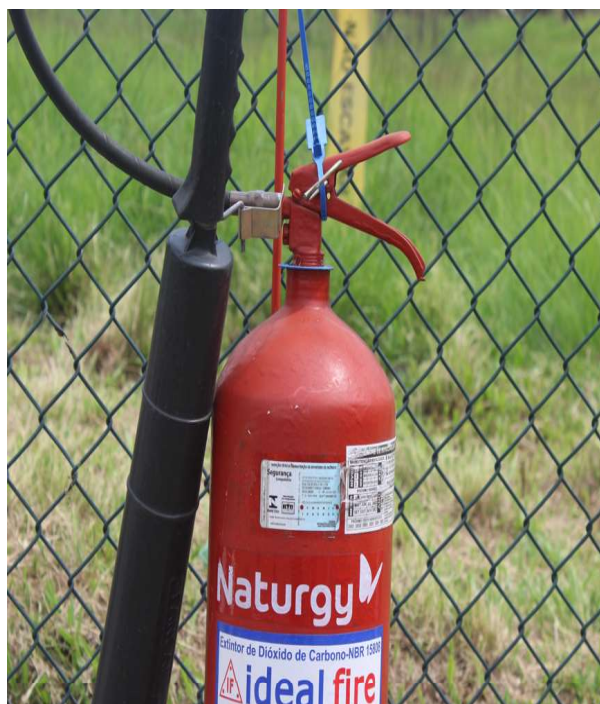
Foto 5: Extintor.

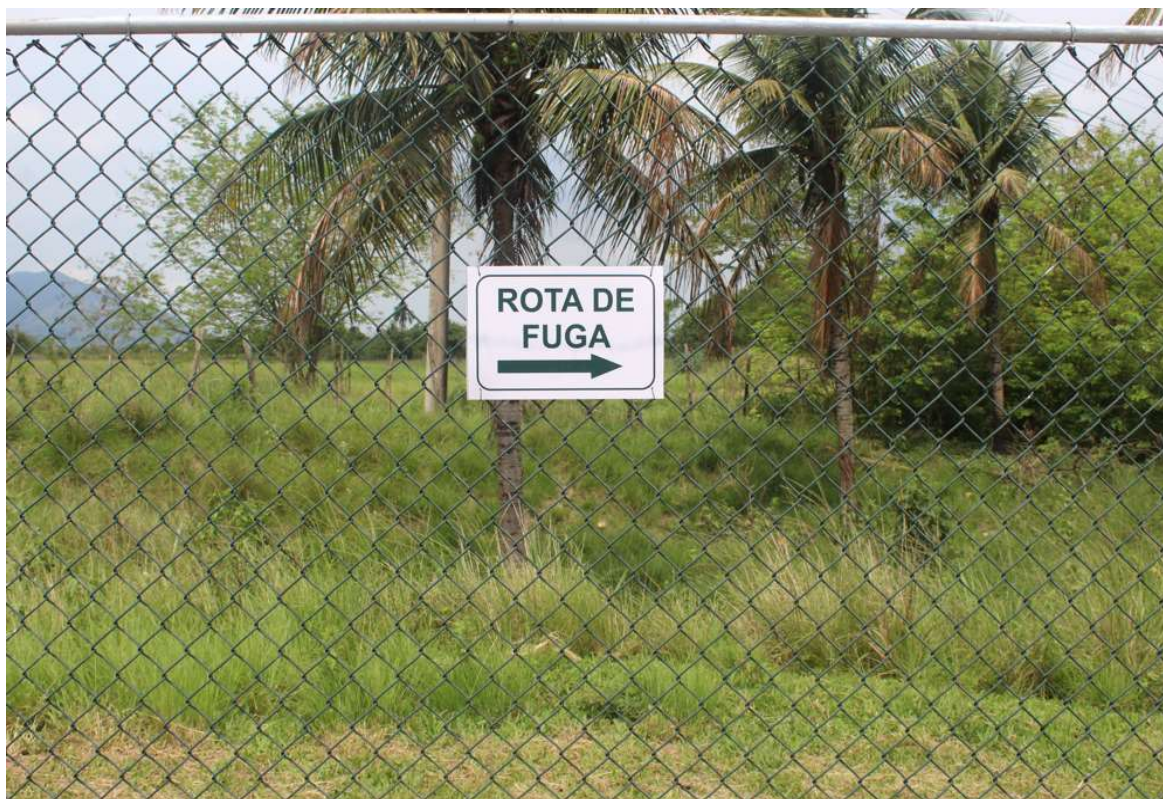
Foto 6: Sinalização de rota de fuga.

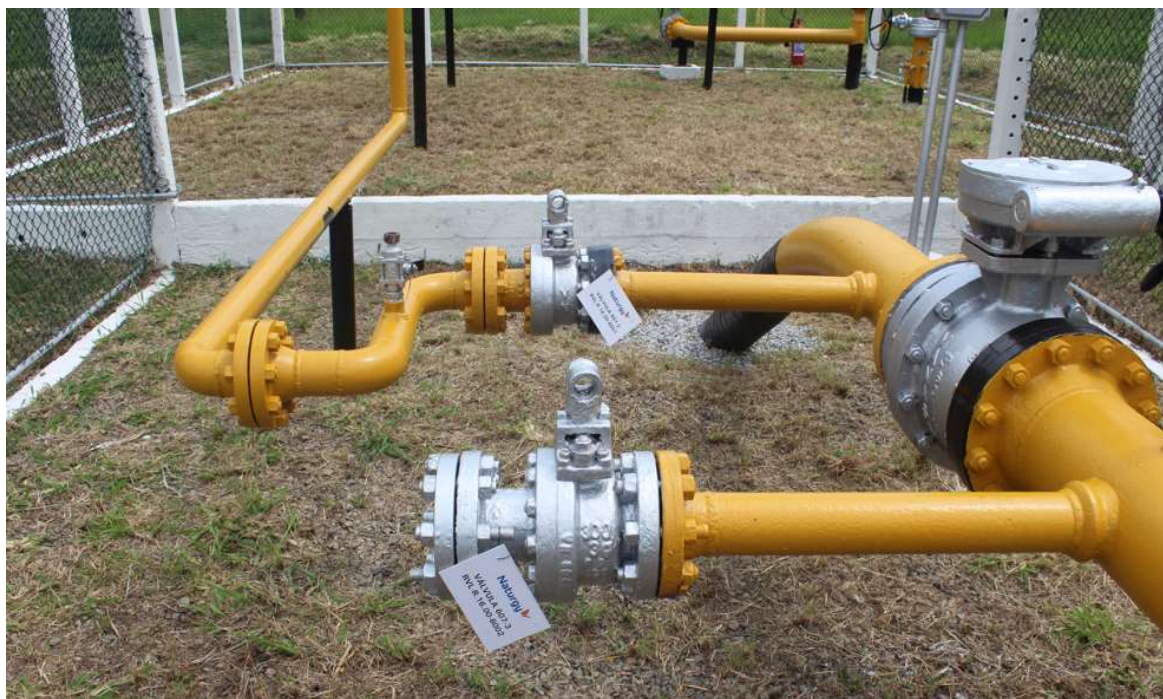
Foto 7: Válvulas.

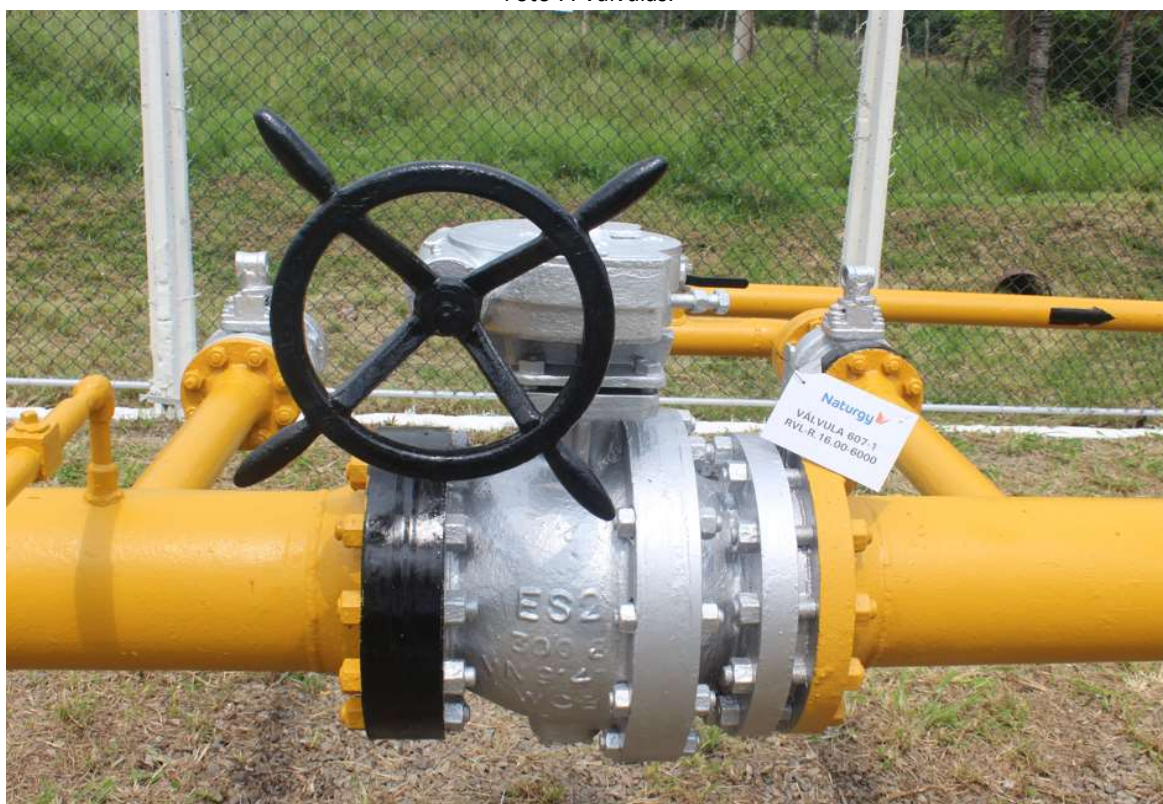
Foto 8: Válvula.

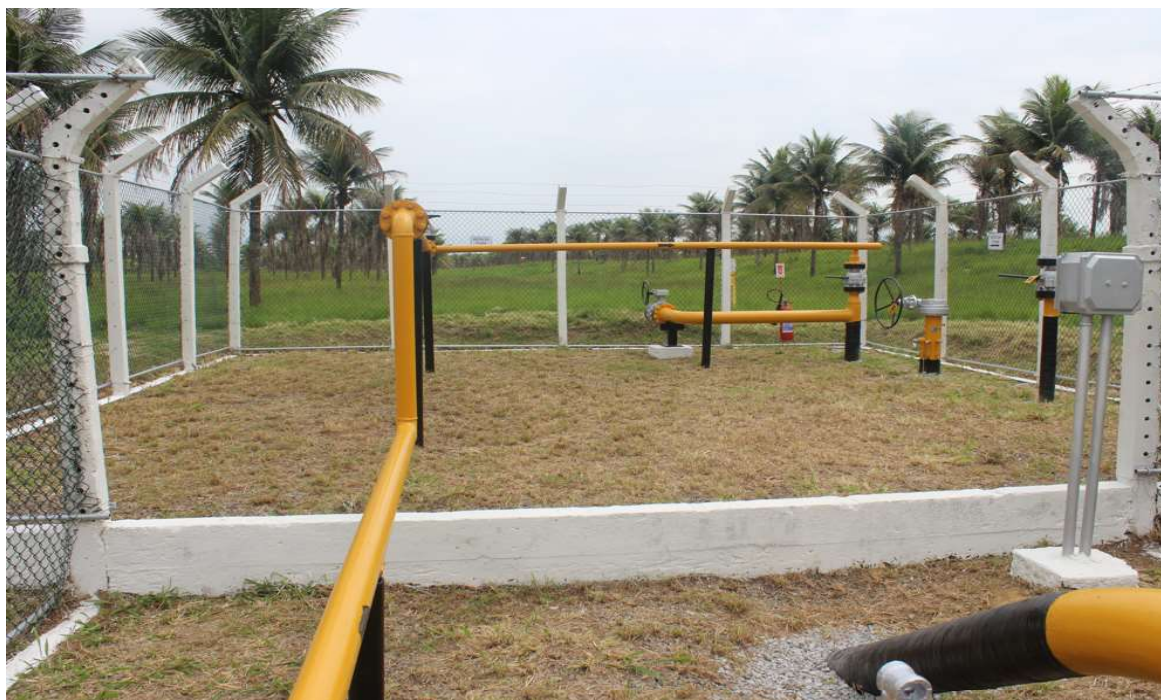
Foto 9: Válvulas de Manobra.

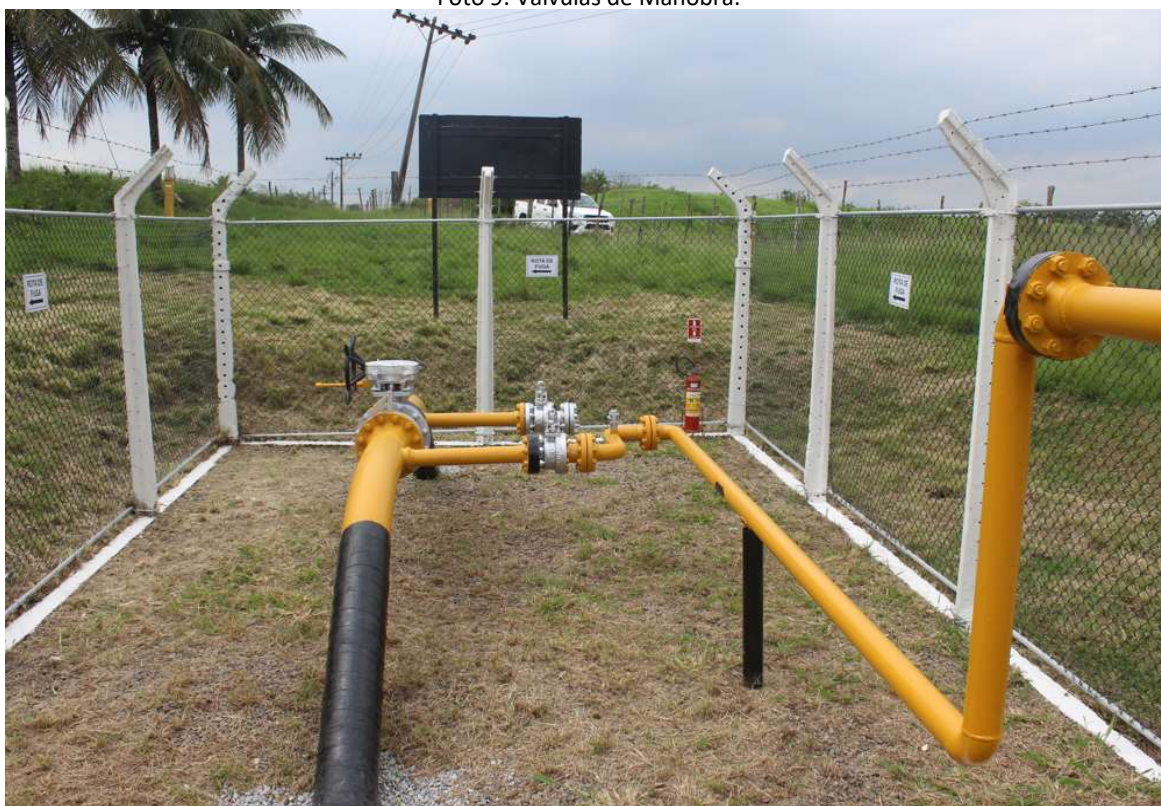
Foto 10: Válvulas de Manobra.
