## RELATÓRIO DE FISCALIZAÇÃO

| <b>1 – Nº de Relatório (RF CAENE):</b><br>P_104_24 | <b>2 – Data da Fiscalização:</b><br>29/08/2024 | <b>3 – Concessionária Fiscalizada:</b><br>CEG Rio |

Vistoria realizada com o objetivo de verificar o estado de conservação da Válvula de Linha XV 03 do GASCABO.

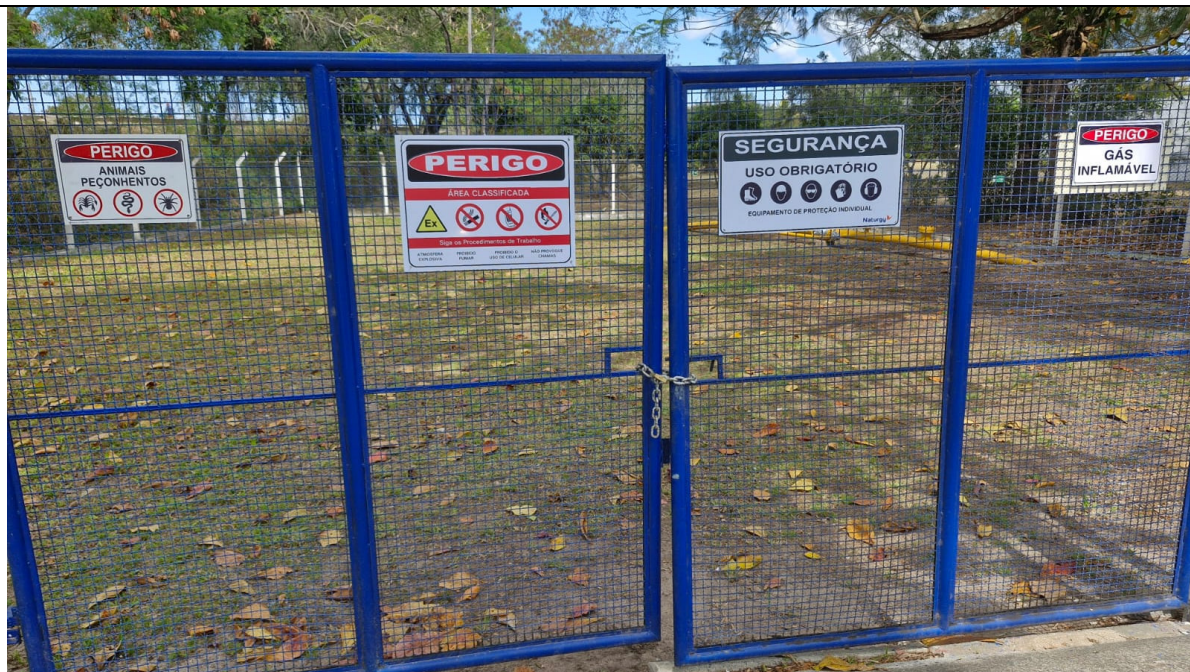
Foto 1: Vista da estação na entrada, com sinalização de perigo.

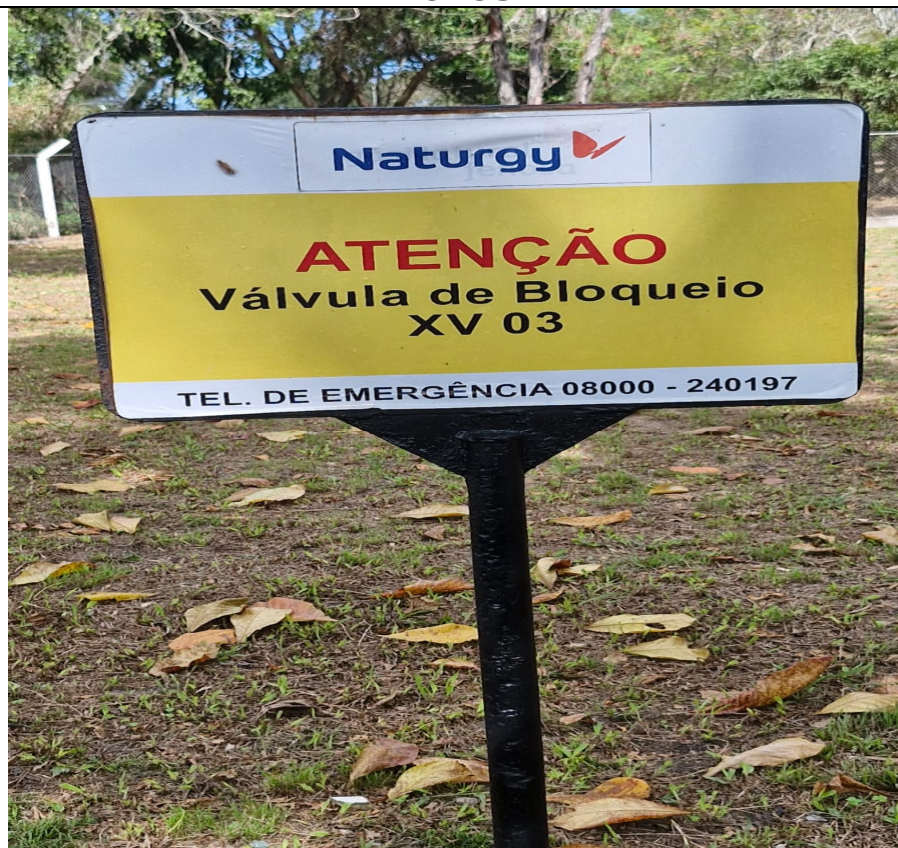
Foto 2: Placa de identificação.

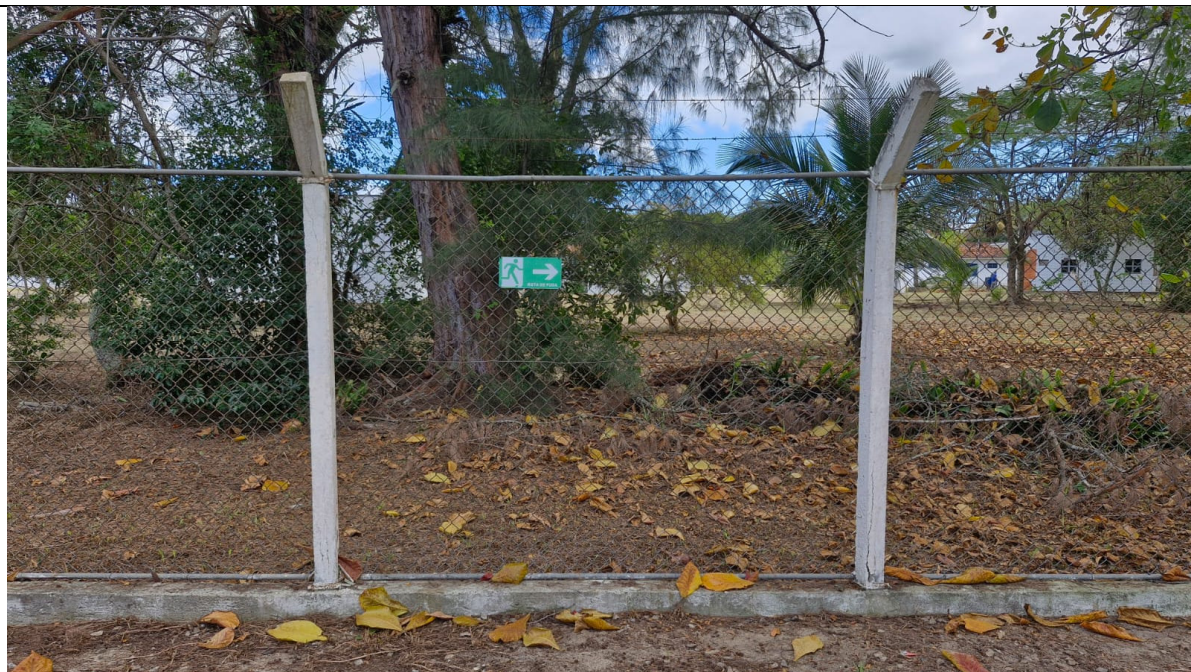
**Foto 3: Cerca, com sinalização da Rota de Fuga.**

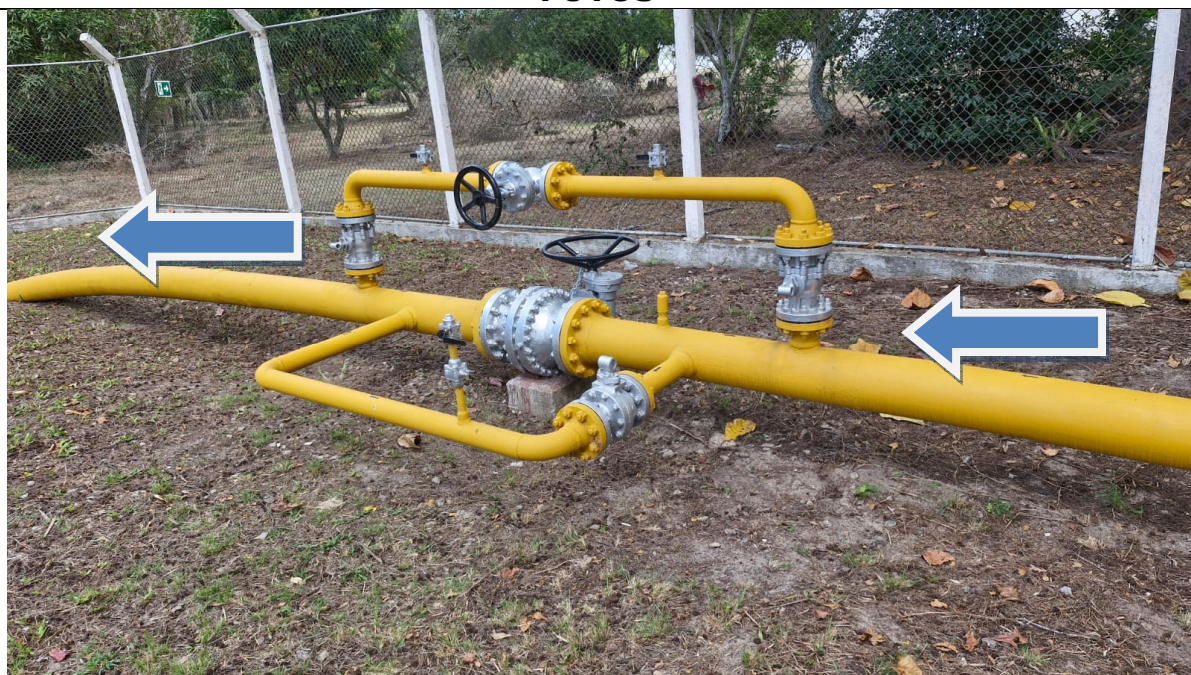
Vistoria realizada em conjunto com a Concessionária, representada pelos funcionários Maurício da Silva e Romulo Rosenberg, com objetivo de acompanhar o estado de conservação e manutenção da Estação de Válvula de Linha XV 03 do GASCABO (foto 4).

**Foto 4: Duto e válvula no destaque. Fluxo indicado conforme esquemático.**

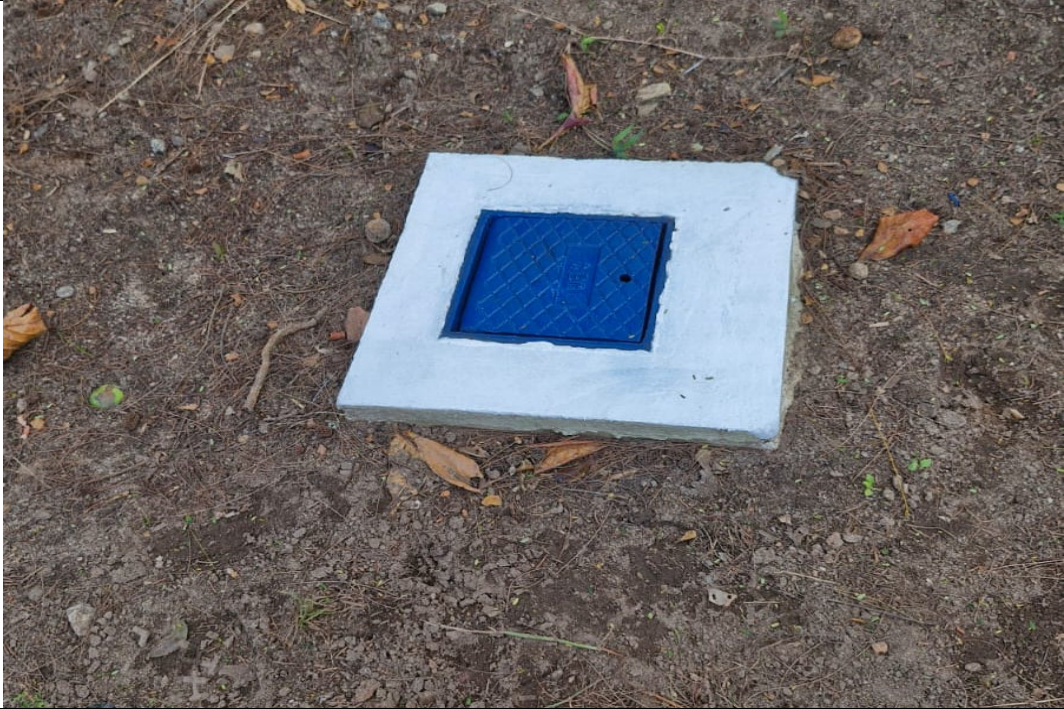
Na estação há ponto de tomada de potencial, bem como os dutos passam por devido tratamento para proteção catódica.

**Foto 5: Proteção da tomada de potencial.**

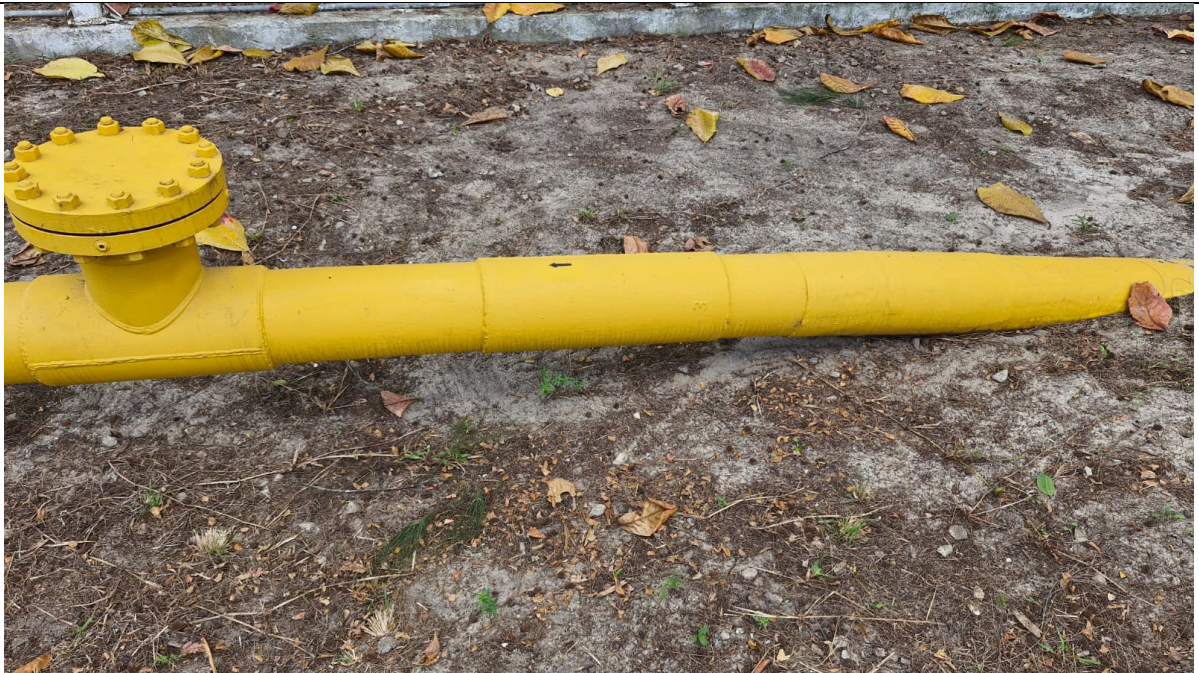
**Foto 6: Entrada do duto na estação em destaque.**
