| <b>1 - RF CAENE Nº:</b><br>P-106/23 | <b>2 - Data da Fiscalização:</b><br>11/10/2023 | <b>3 - Concessionária Fiscalizada:</b><br>CEG |
| <b>4 - Endereço da Fiscalização:</b><br>Rua Dionísio Fernandes | <b>5 - Bairro(s):</b><br>Engenho de Dentro | <b>6 - Município:</b><br>Rio de Janeiro |
| <b>7 - Objetivo da Fiscalização:</b><br>Vistoria realizada com o objetivo de acompanhar as obras da Concessionária no município. | | |

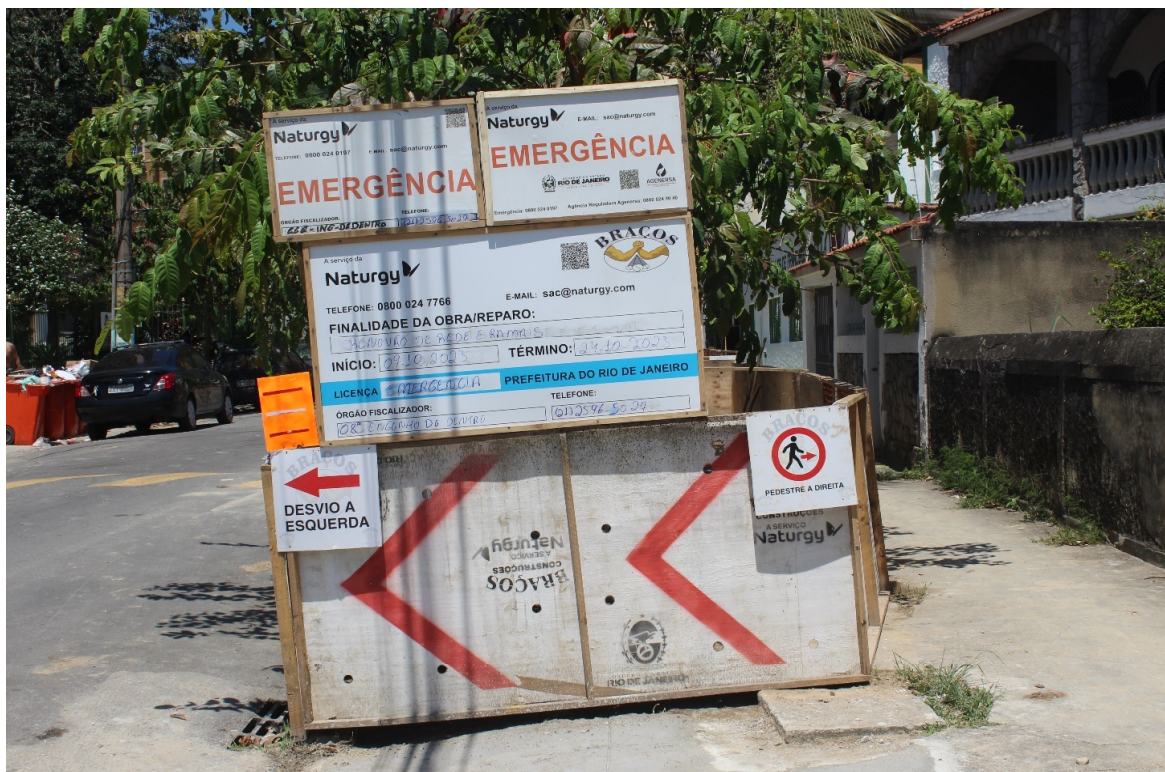
Foto 1: Identificação da obra

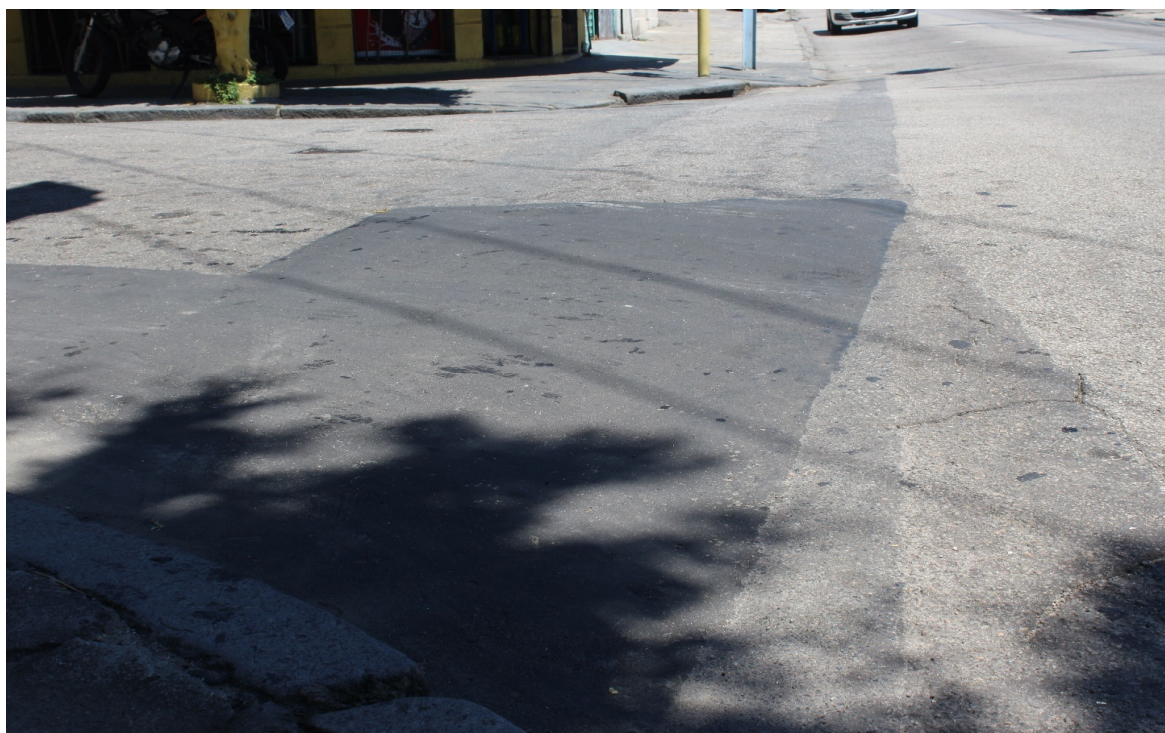
Foto 2: Ponto de interligação (lado ímpar)

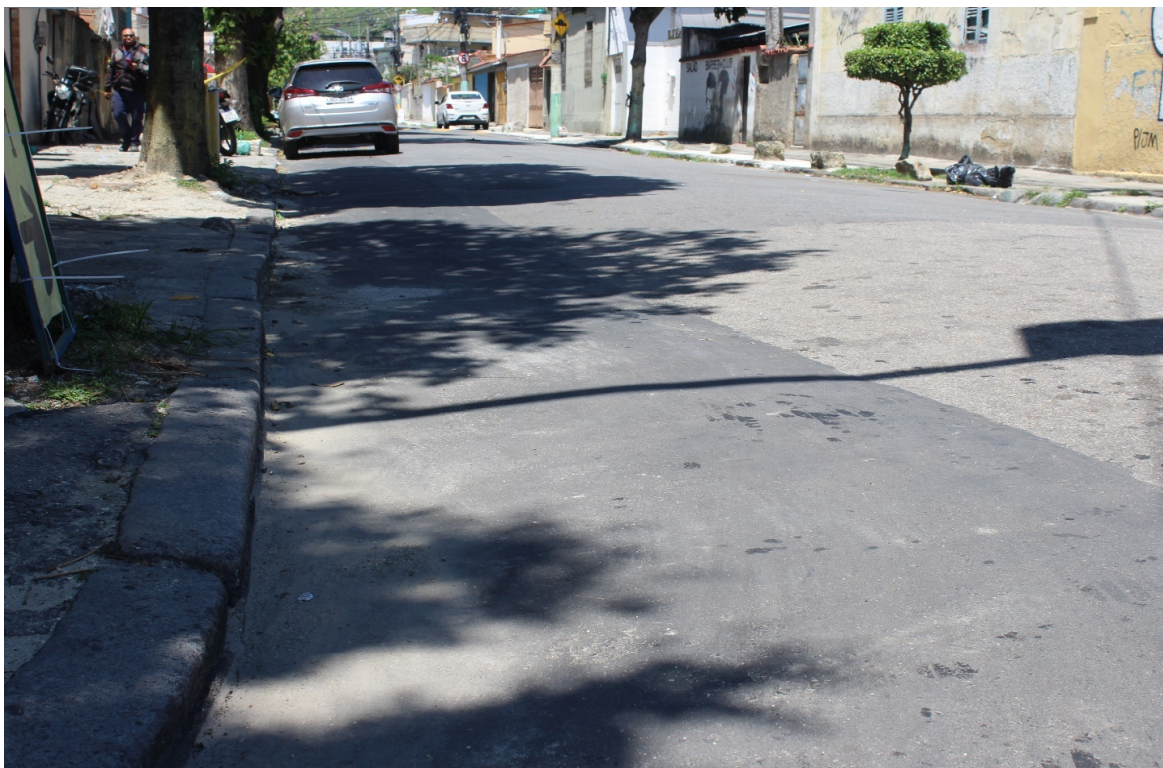
Foto 3: Recomposição da via (lado ímpar)

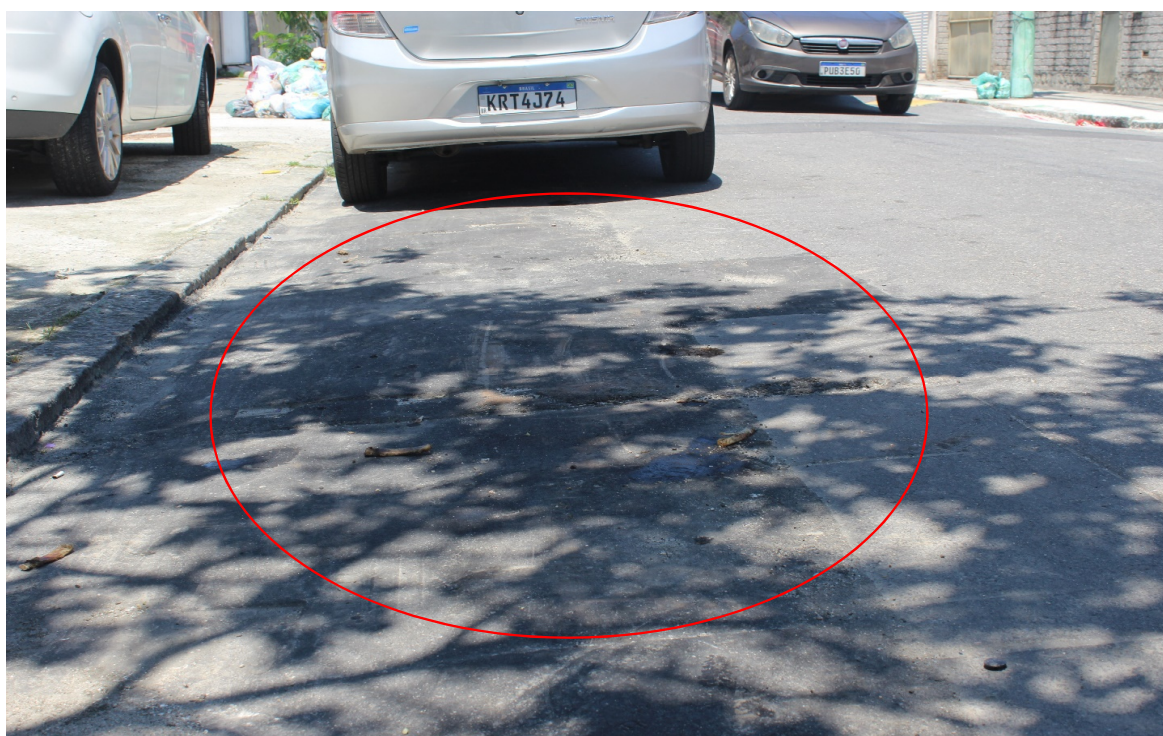
Foto 4: Ausência de indicação de recomposição provisória (em frente ao nº 75)

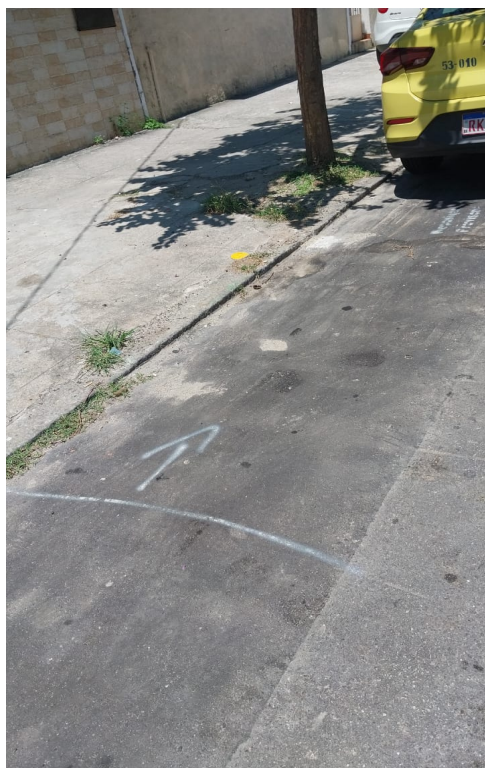
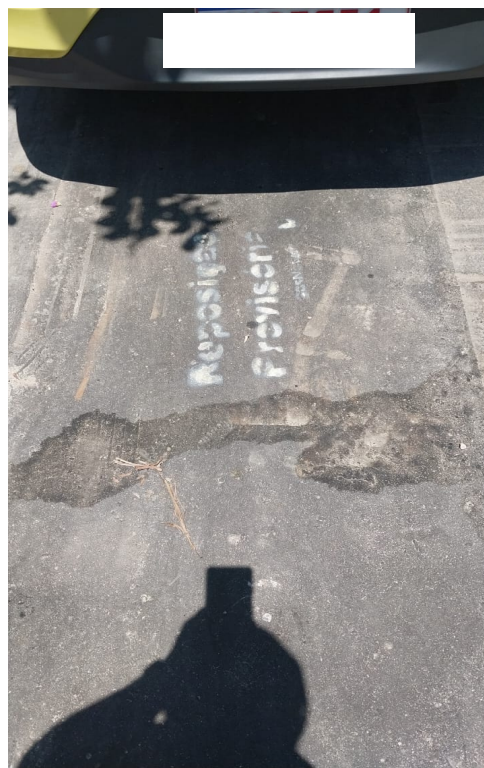
Foto 5: Indicação de recomposição provisória (em frente ao nº 75)

| Relatório: | |
|---|---|
| <p>No decorrer da vistoria foram identificadas irregularidades quanto à prestação de serviços, conforme o campo de "OBSERVAÇÕES":</p> <p>Conforme foto 5 enviada pelo gestor, a irregularidade apontada foi sanada.</p> | |

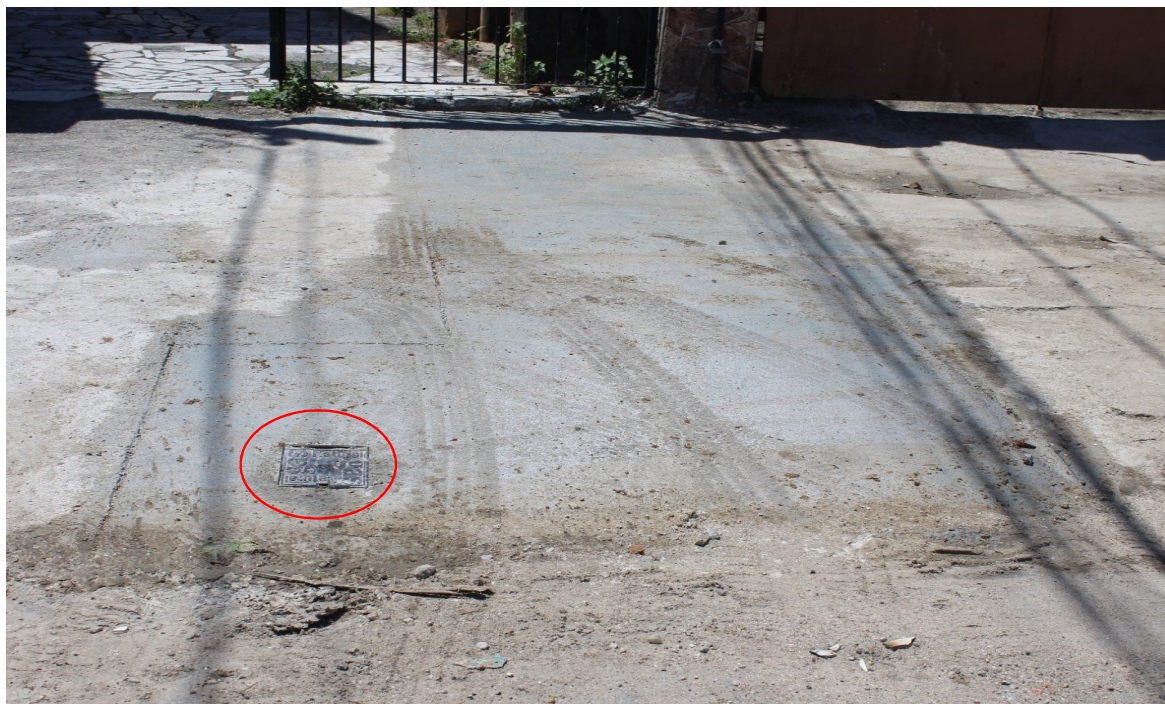
Foto 6: Recomposição do passeio (válvula de ramal) - lado ímpar

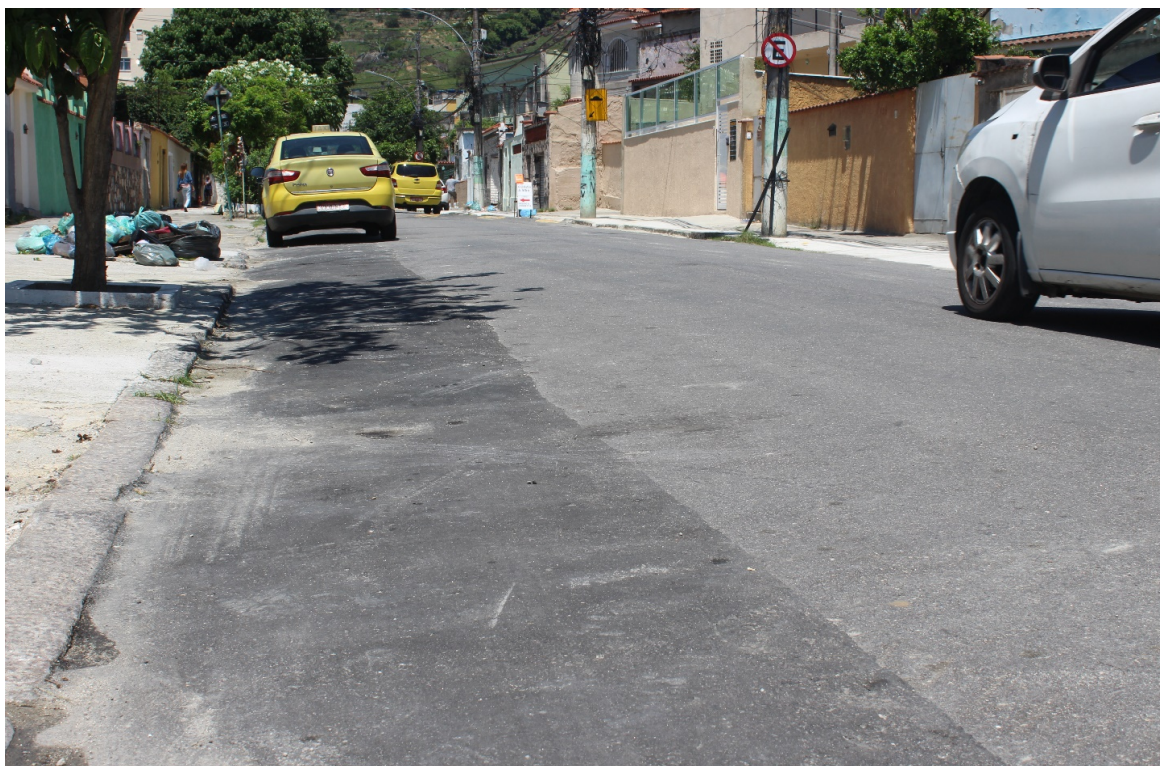
Foto 7: Recomposição da via (lado ímpar)

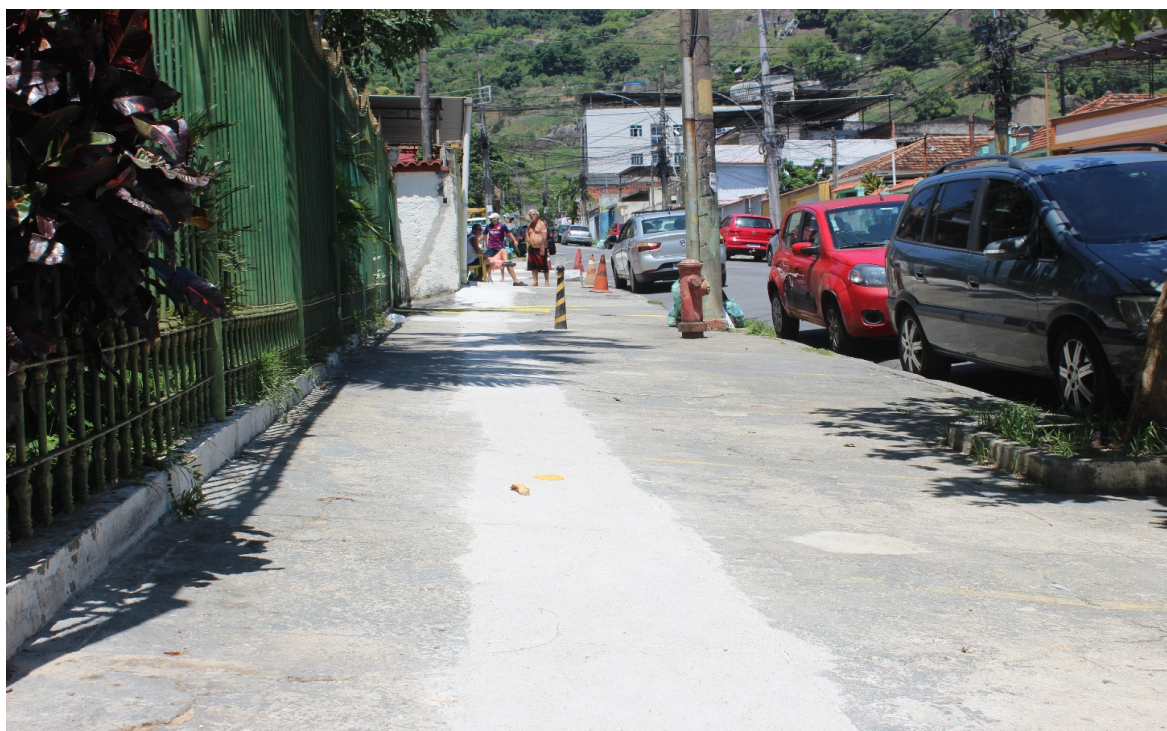
Foto 8: Recomposição do passeio e marco plano (lado ímpar)

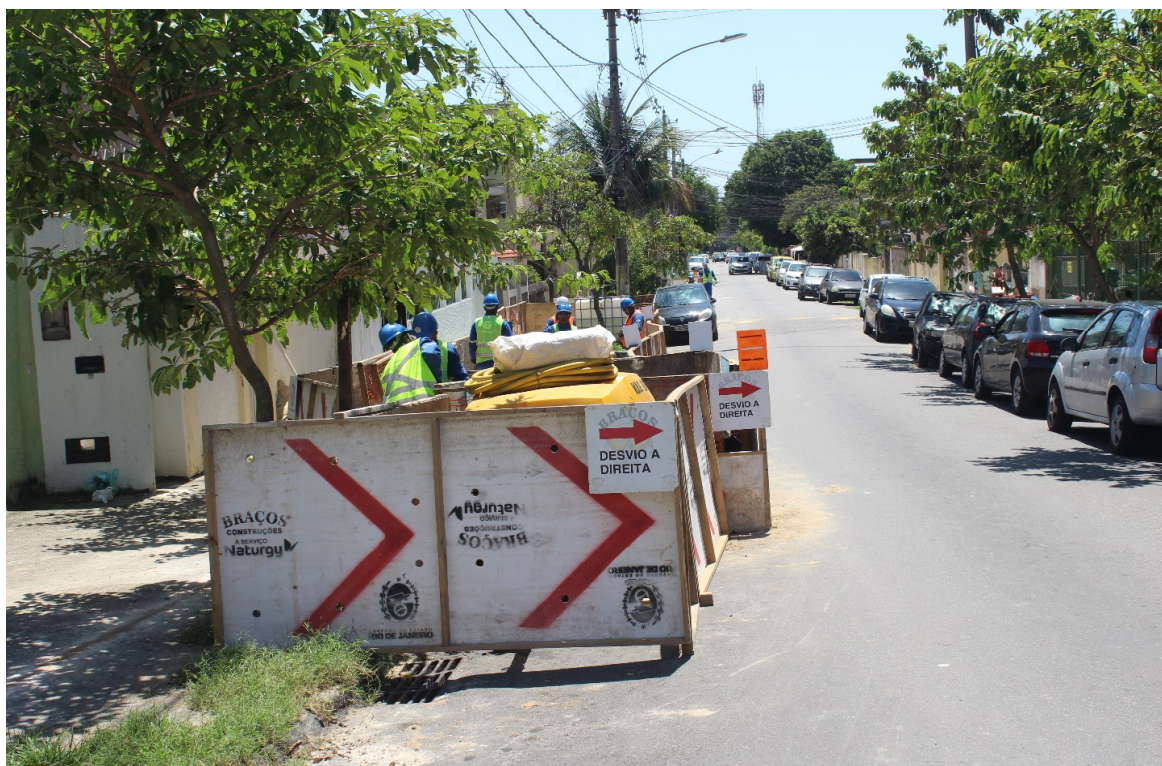
Foto 9: Isolamento e sinalização

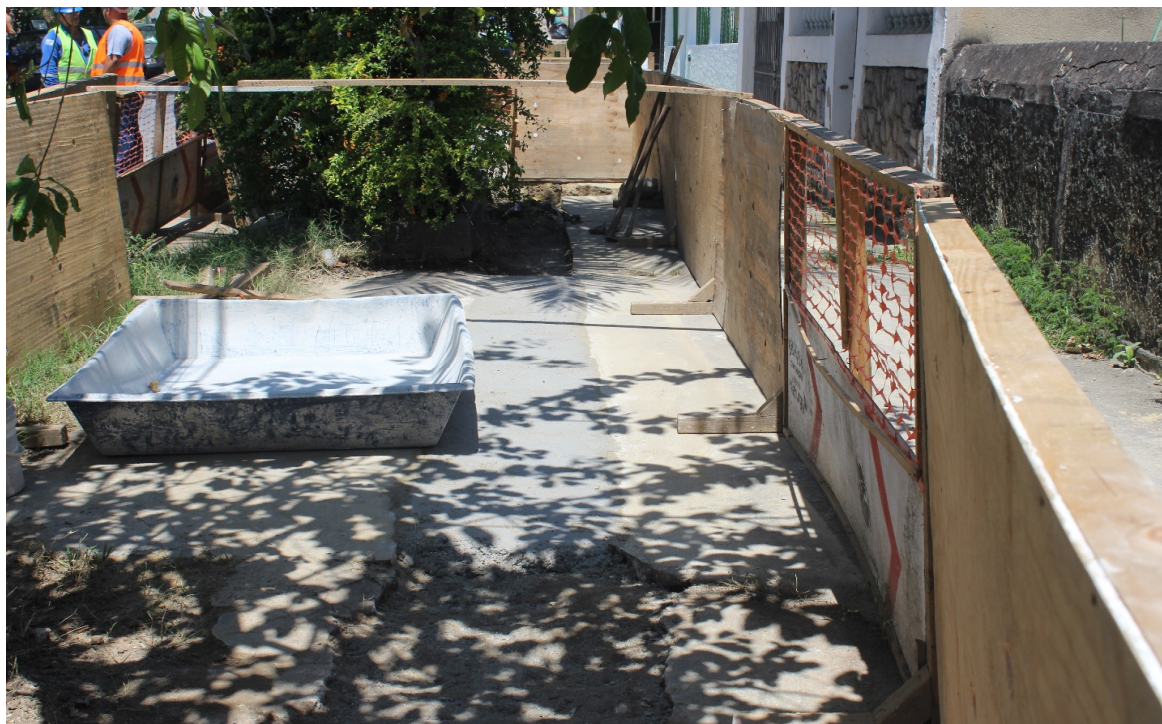
Foto 10: Execução de recomposição do passeio (lado par)

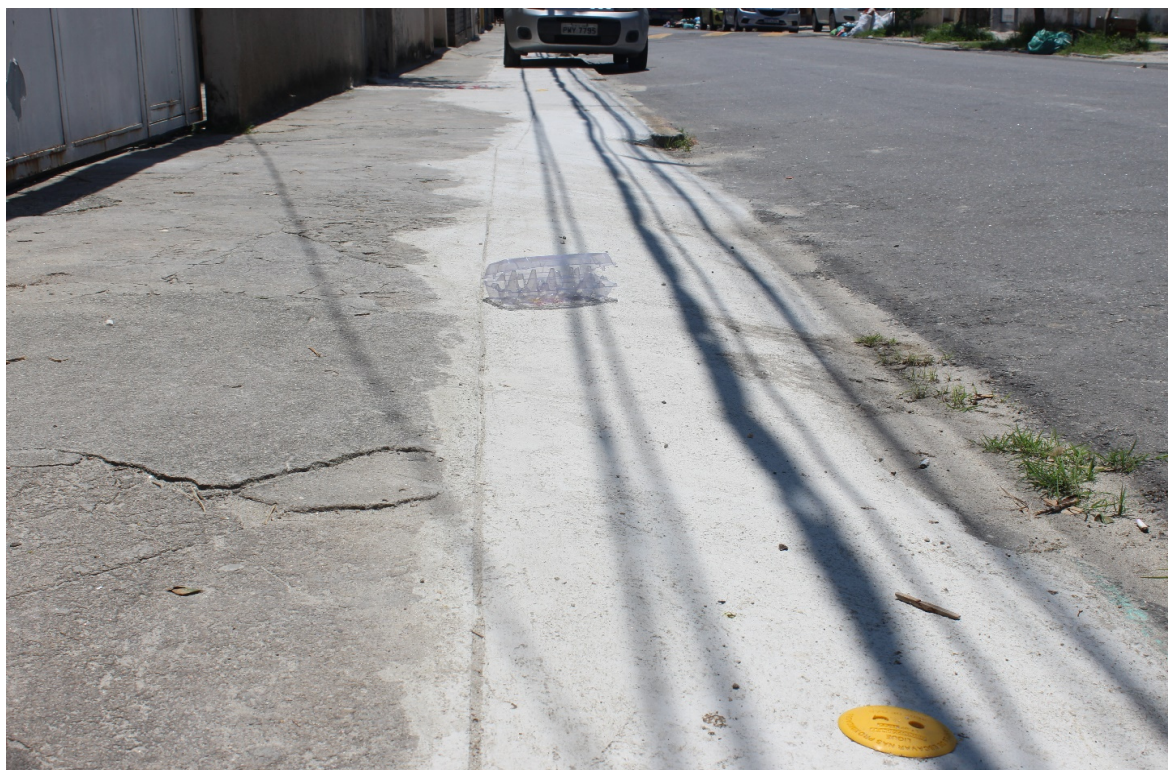
Foto 11: Recomposição do passeio e marco plano (lado par)

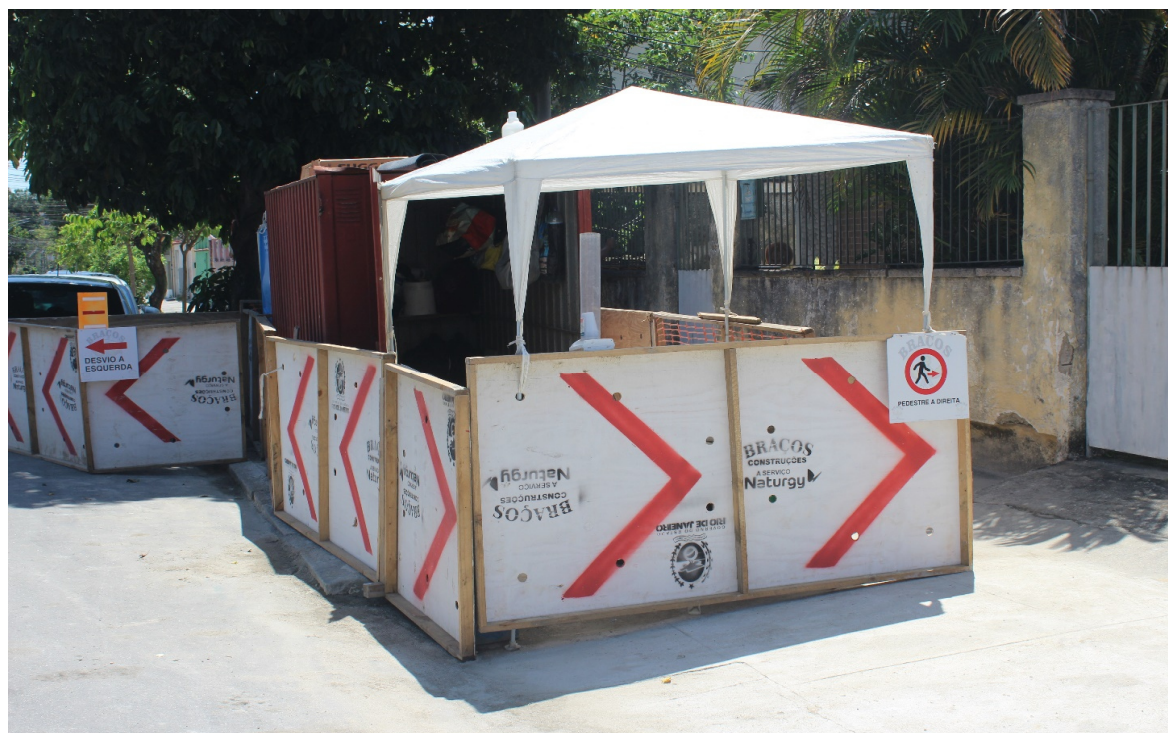
Foto 12: Área de vivência

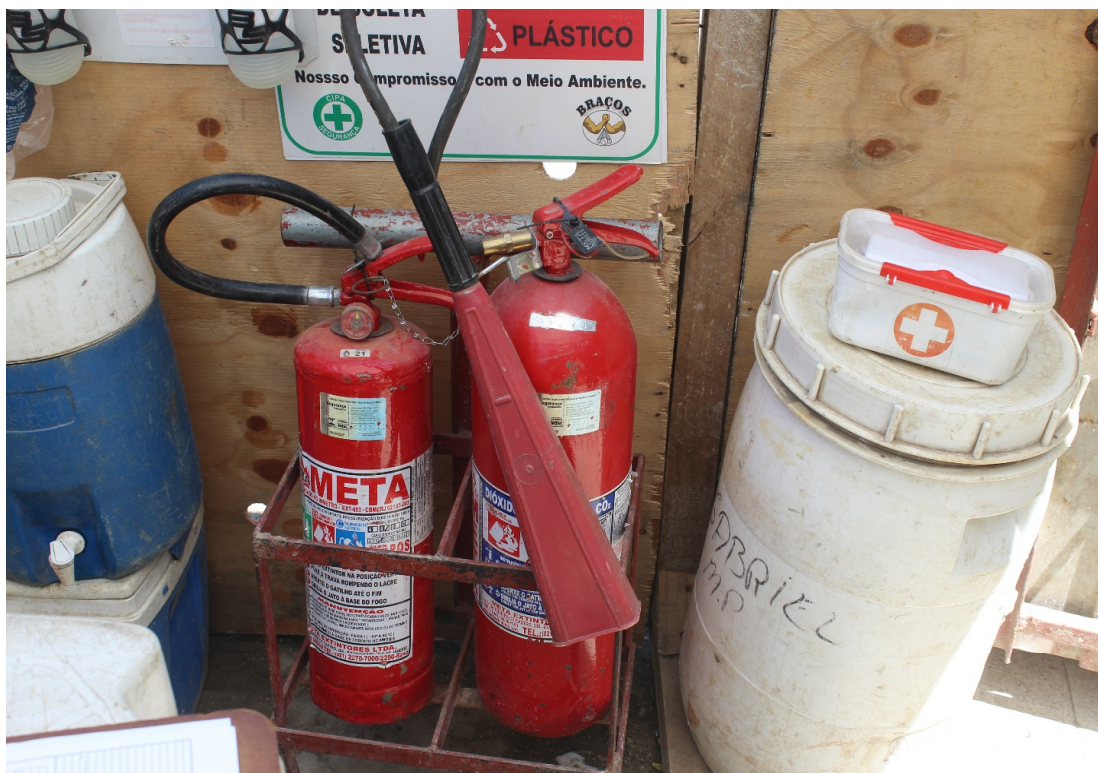
Foto 13: Extintor de PQS e CO2

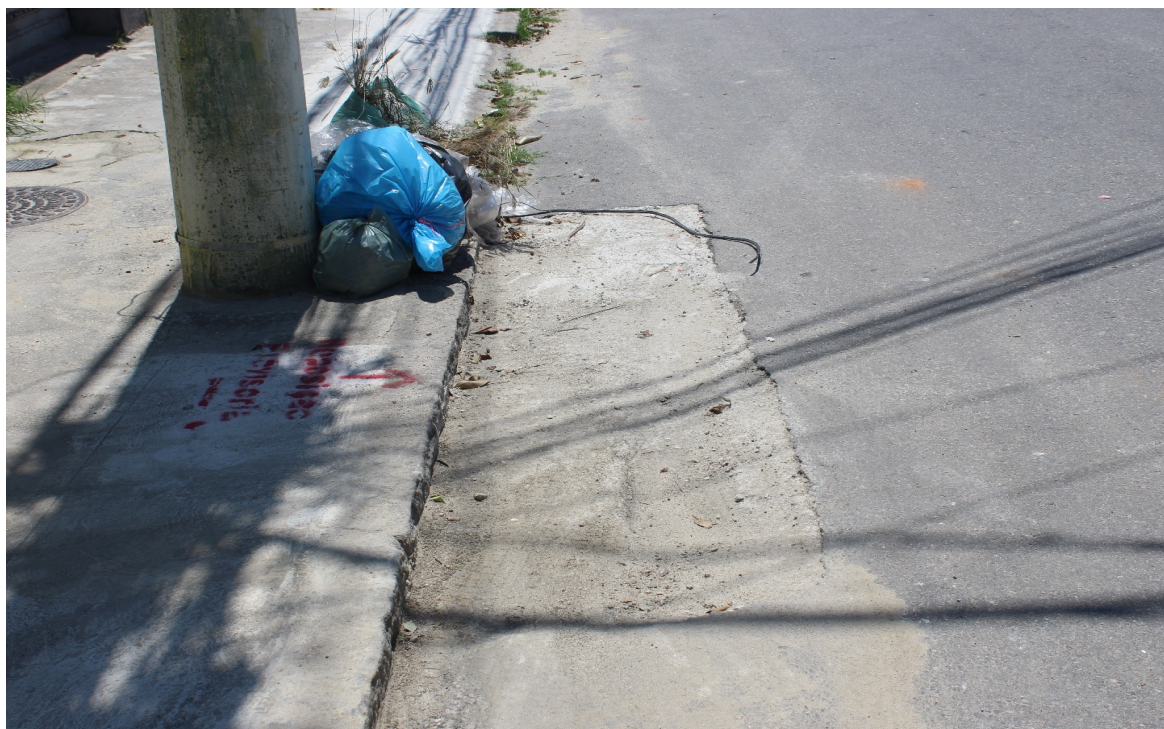
Foto 14: Recomposição provisória da via
