## RELATÓRIO DE FISCALIZAÇÃO

| <b>1 – Nº de Relatório (RF CAENE):</b><br>P_106_24 | <b>2 – Data da Fiscalização:</b><br>29/08/2024 | <b>3 – Concessionária Fiscalizada:</b><br>CEG Rio |

**7 – Objetivo da Fiscalização:**  
Vistoria realizada com o objetivo de verificar o estado de conservação da Válvula de Linha XVI do GASCABO.

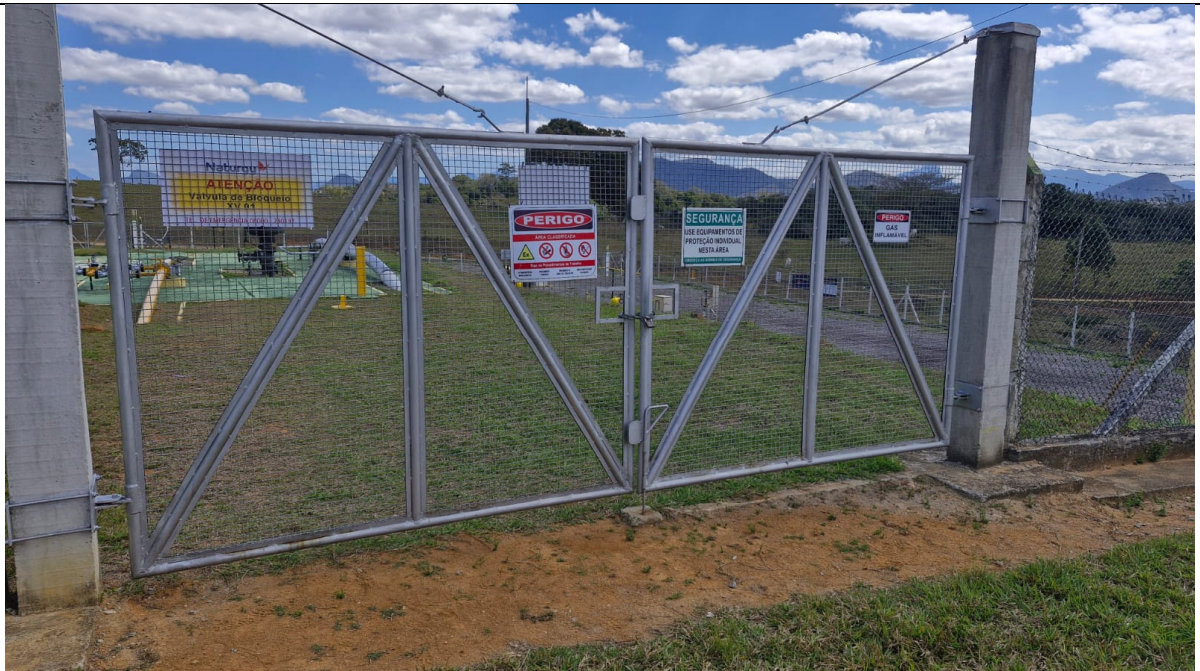
**Foto 1: Vista da estação na entrada, com identificação e sinalizações de perigo.**

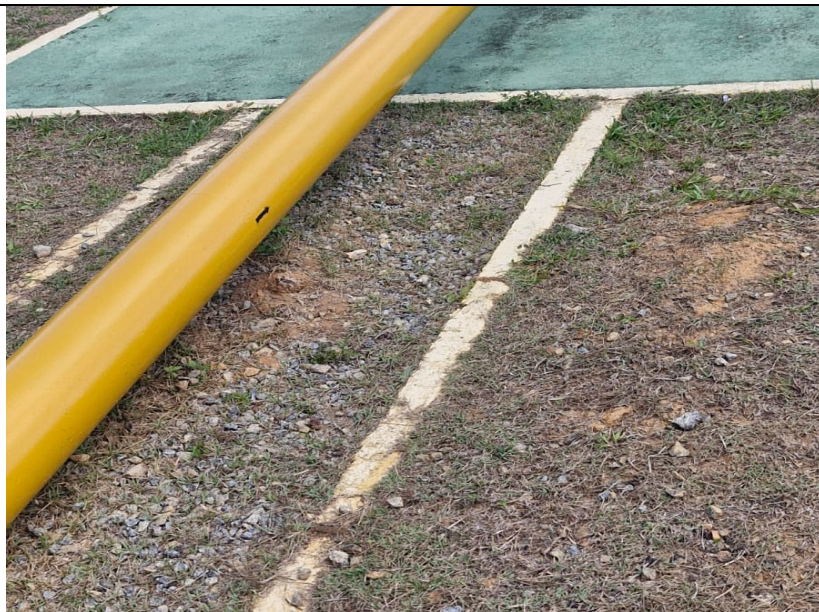
**Foto 2: Duto, com sentido do fluxo destacado, na entrada da área.**

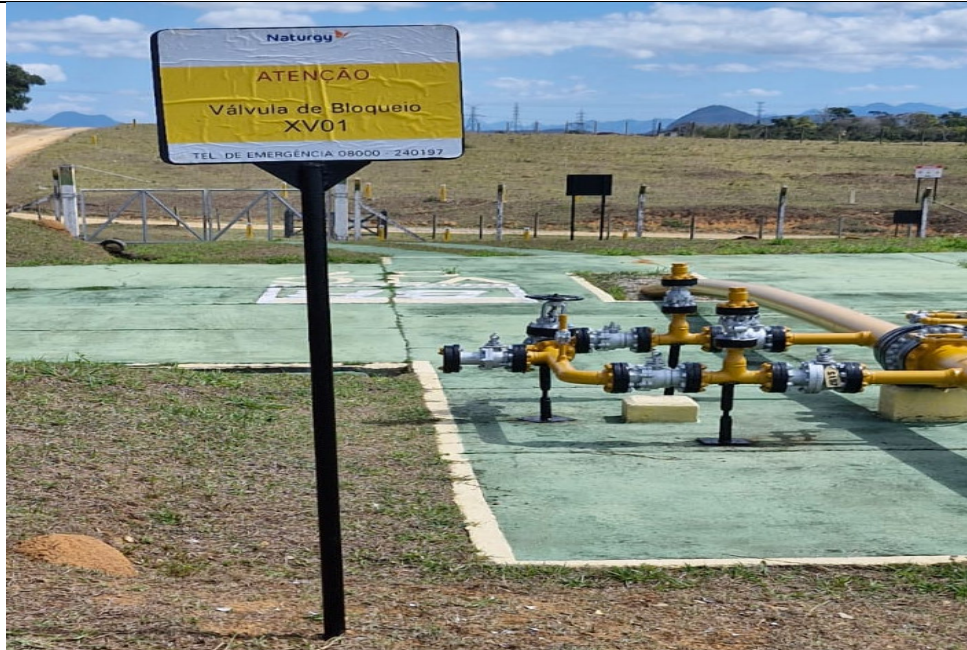
**Foto 3: Placa de identificação no interior da área, para diferenciar do trecho compartilhado com a Petrobras. Válvula à direita.**

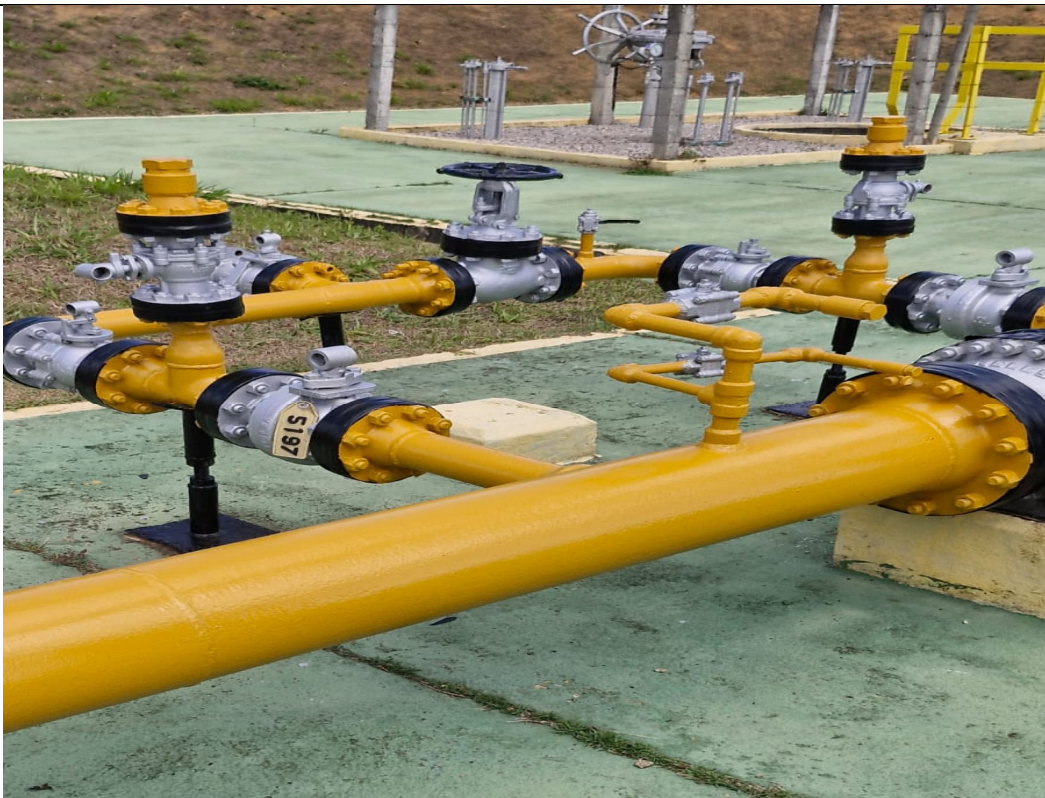
Vistoria realizada em conjunto com a Concessionária, representada pelos funcionários Maurício da Silva e Romulo Rosenberg, com objetivo de acompanhar o estado de conservação e manutenção da Estação de Válvula de Linha XV 01 do GASCABO (foto 4).  
A estação recebe o gás natural vindo dos trechos anteriores do gasoduto (com origem no Terminal Cabiúnas) em uma pressão de aproximadamente 40 bar, em duto de aço de 8". A Válvula de Linha atua como medida de segurança operacional. A saída do gás segue seu fluxo ao longo do gasoduto para outras estações de válvulas mais adiante, com derivações para as regiões de Cabo Frio e Arraial do Cabo, mantendo as 8" de diâmetro original.

**Foto 4: Válvula em destaque.**

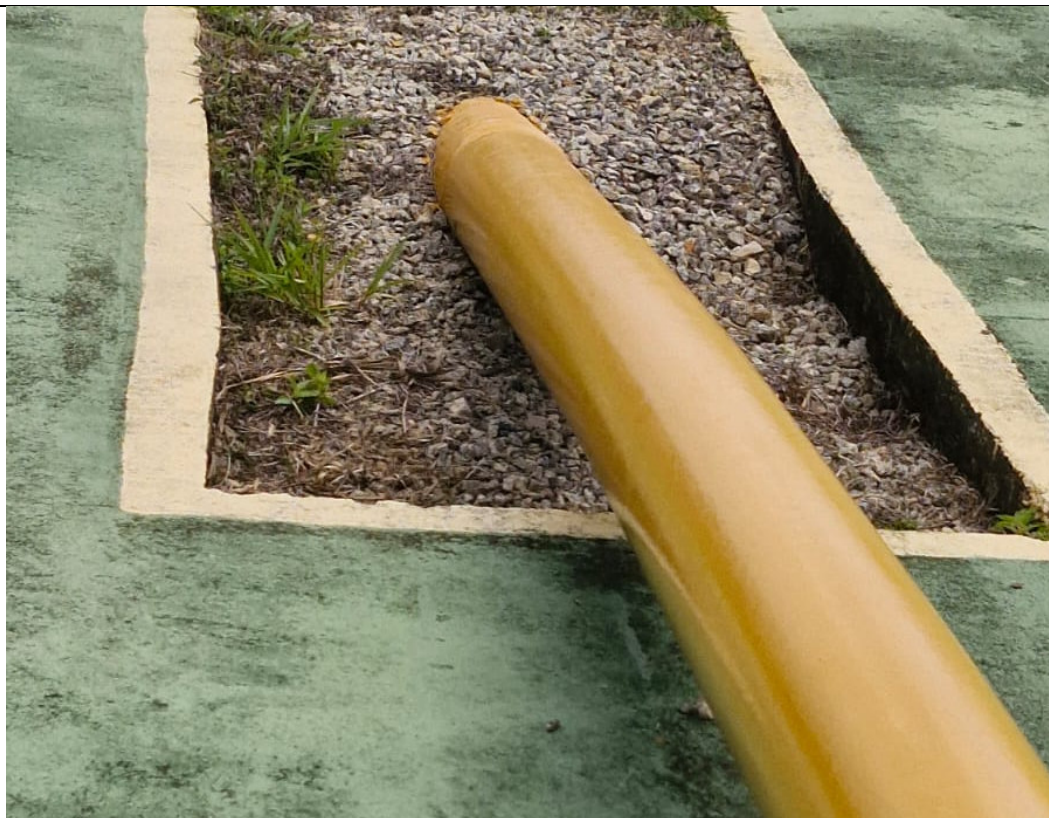
**Foto 5: Saída do duto.**

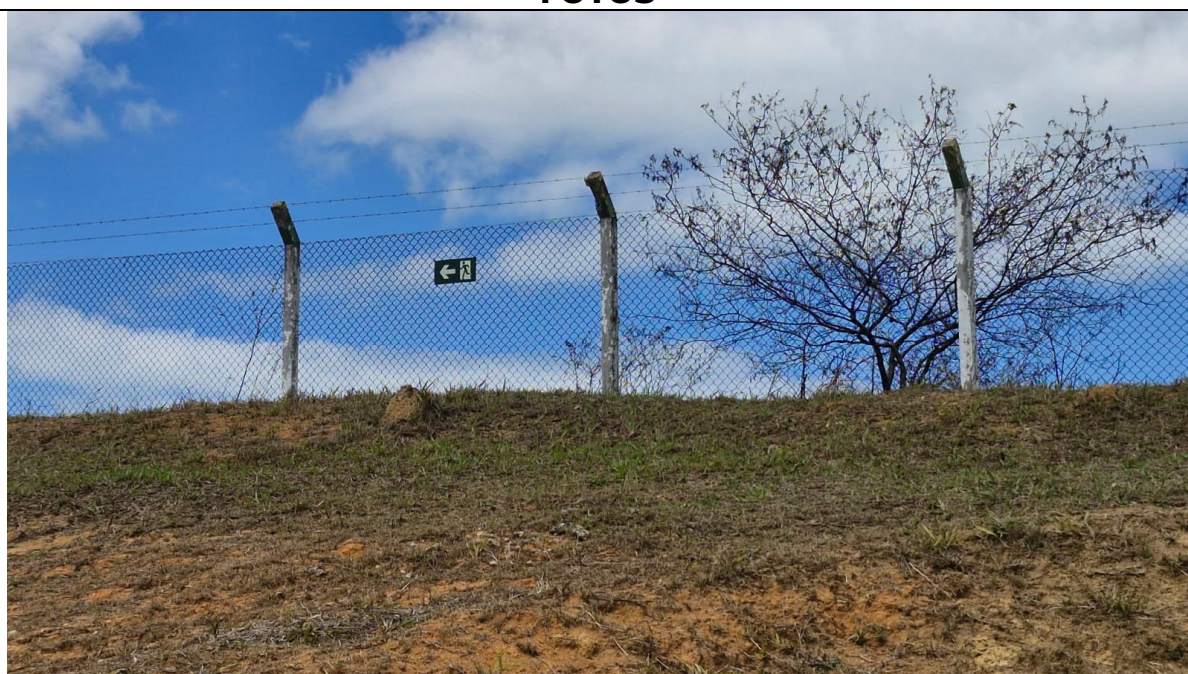
**Foto 6: Cerca da área, com placa de sinalização da rota de fuga.**
