**Relatório:**

Vistoria realizada em conjunto com a Concessionária, representada pelo funcionário Ledilson Rangel, com objetivo de acompanhar as instalações da estação de descompressão de pequeno porte em Itacuruçá (Foto 1).

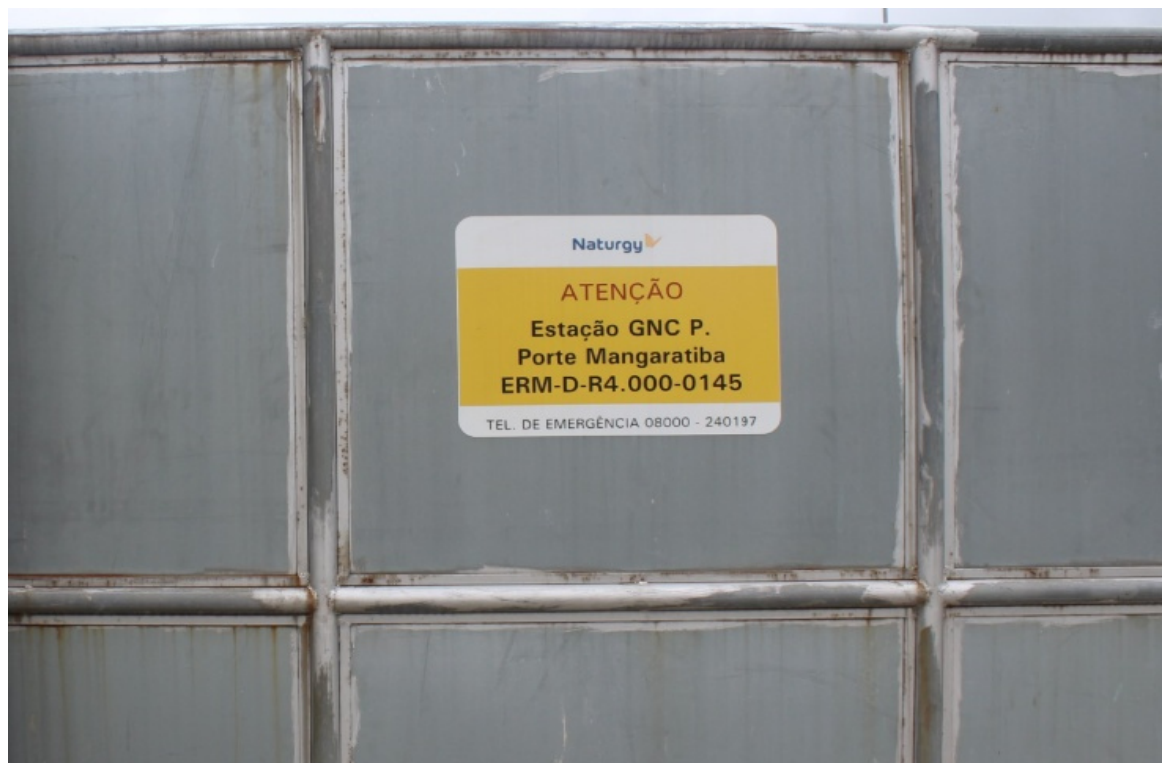
Foto 1: Identificação da estação

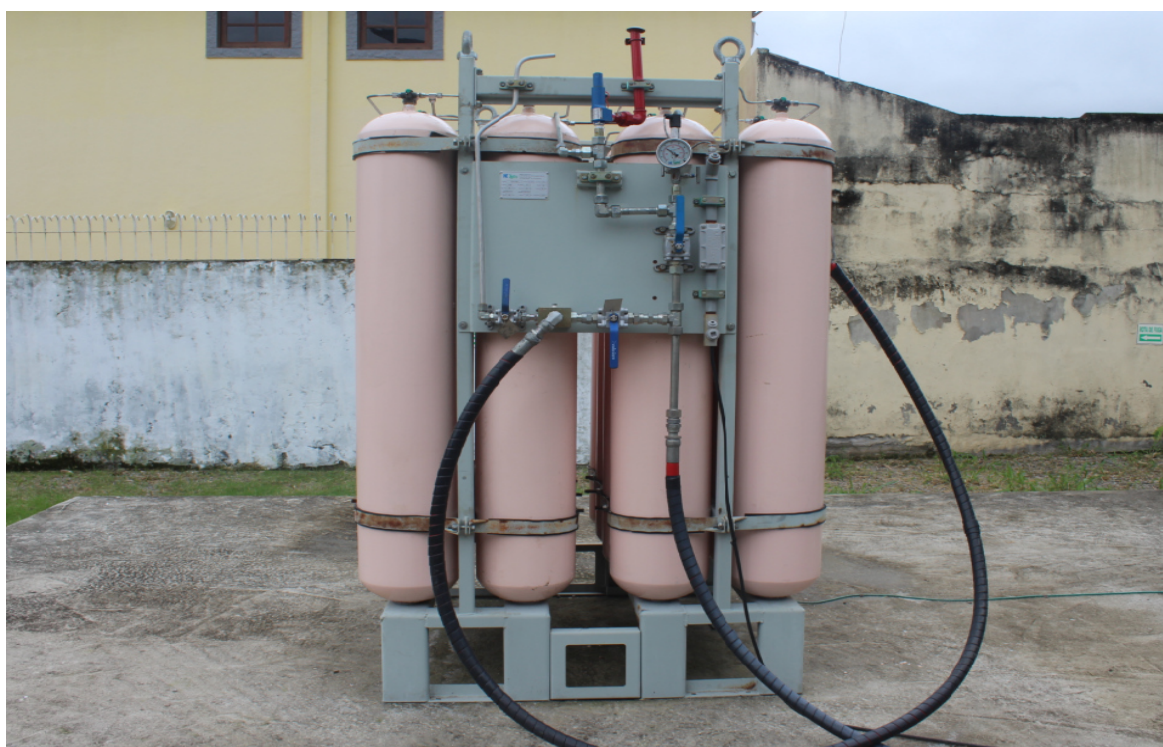
Foto 2: Cilindros de armazenamento

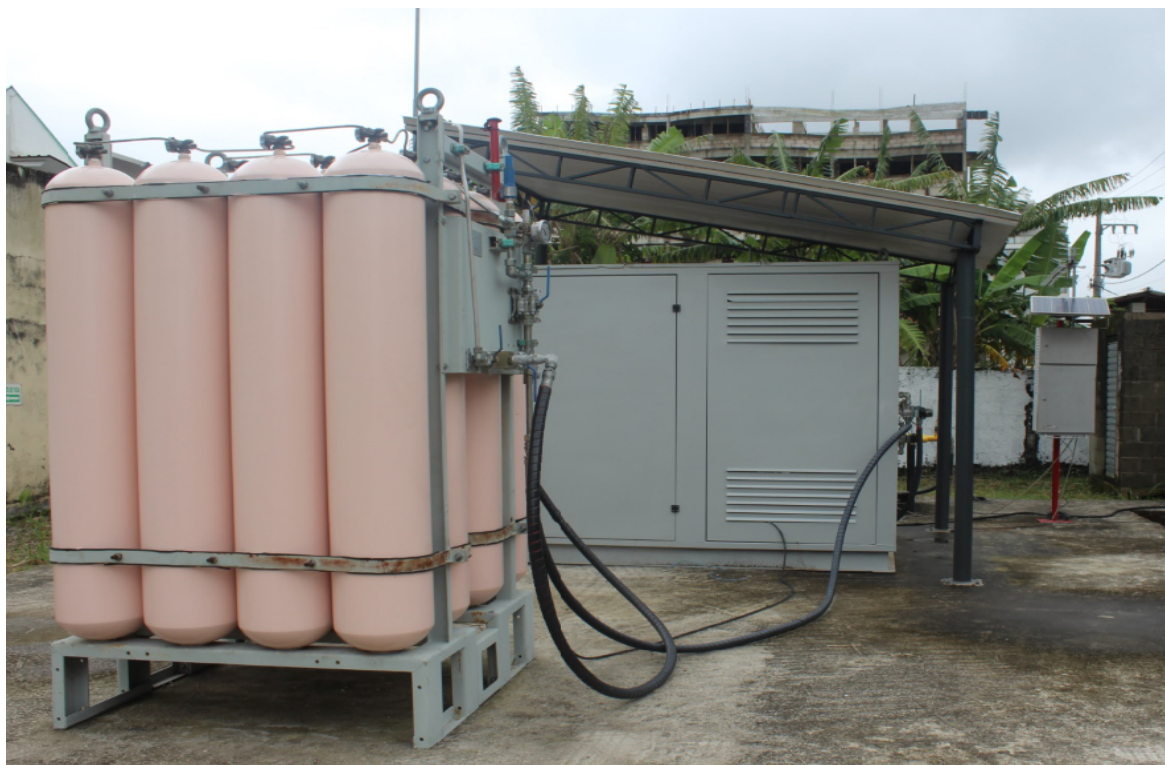
Foto 3: Transferência entre cilindros de armazenamento e RCU

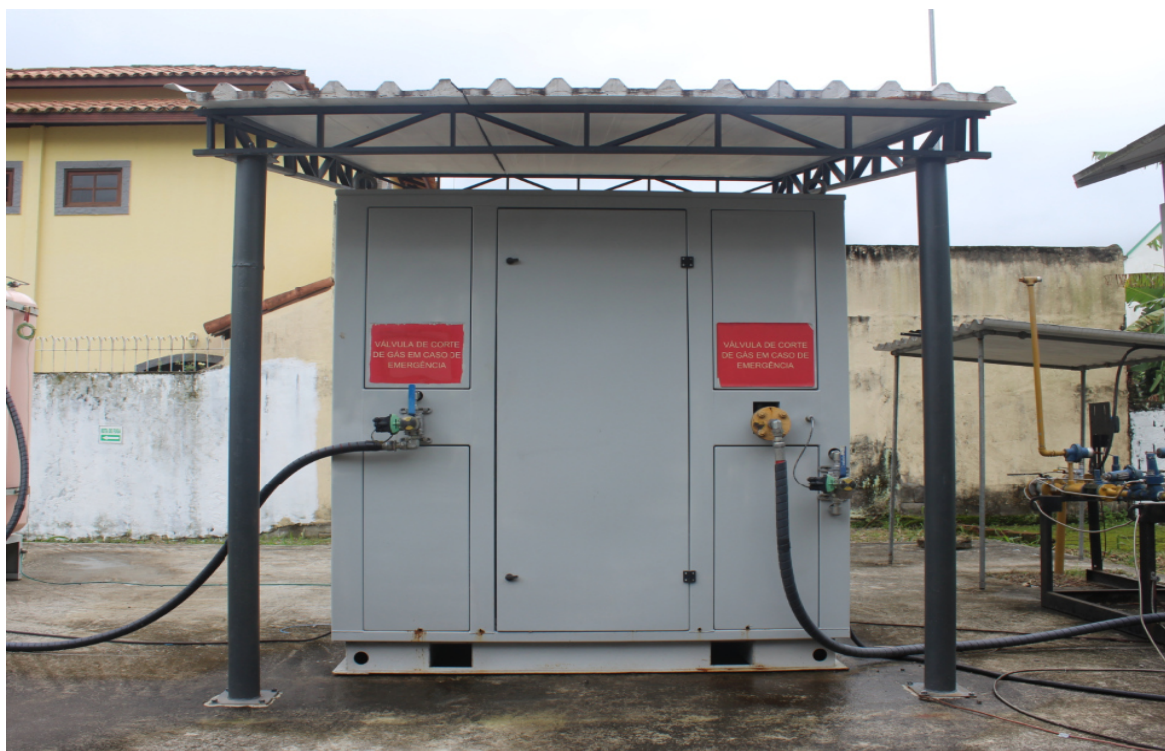
Foto 4: RCU

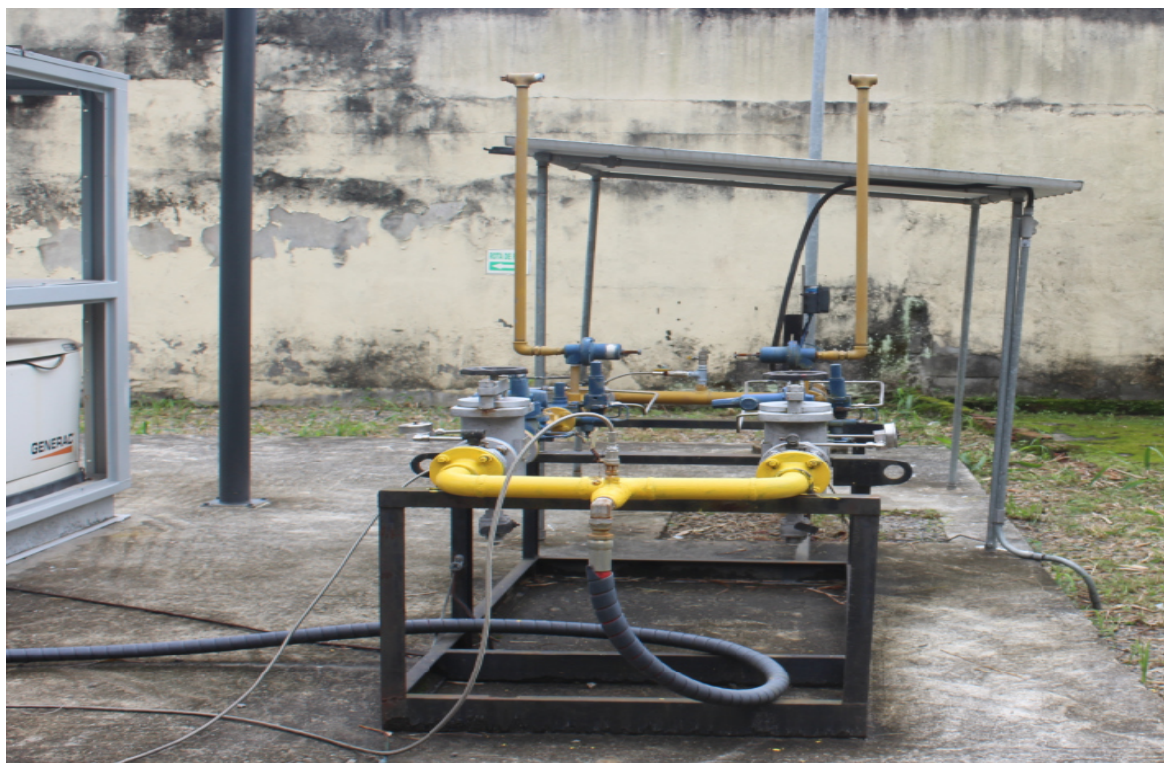
Foto 5: Transferência de RCU para a estação de regulação

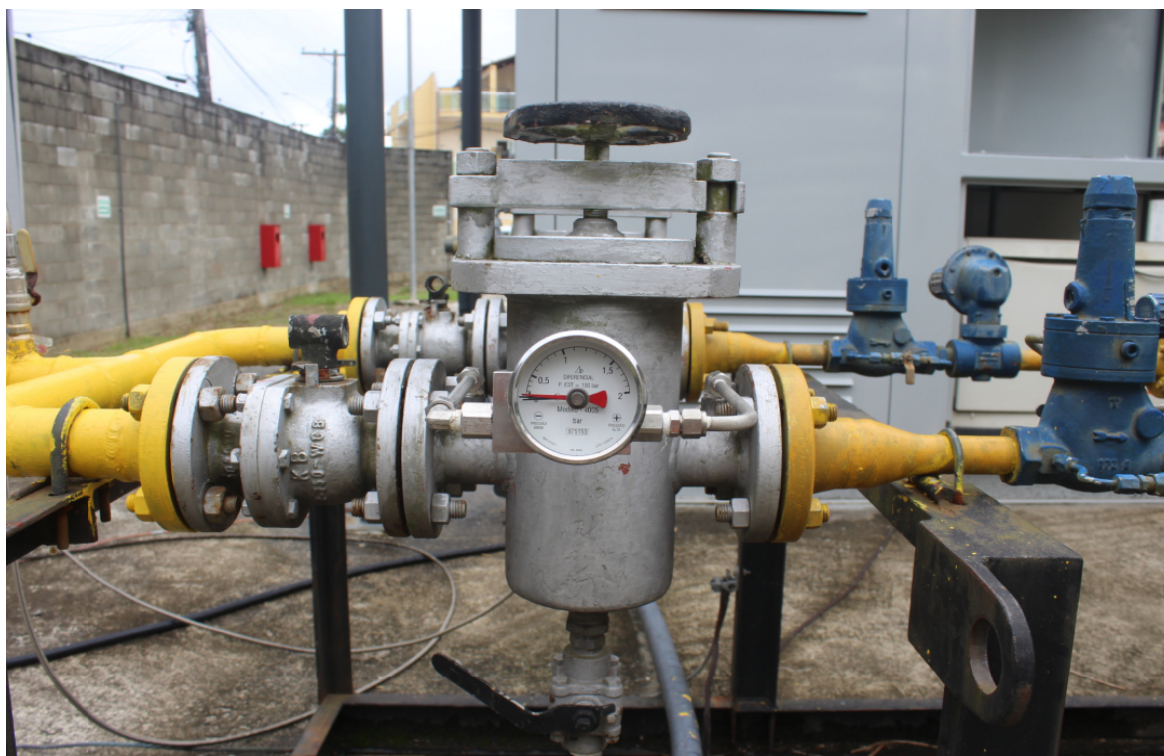
Foto 6: Filtro de gás limpo

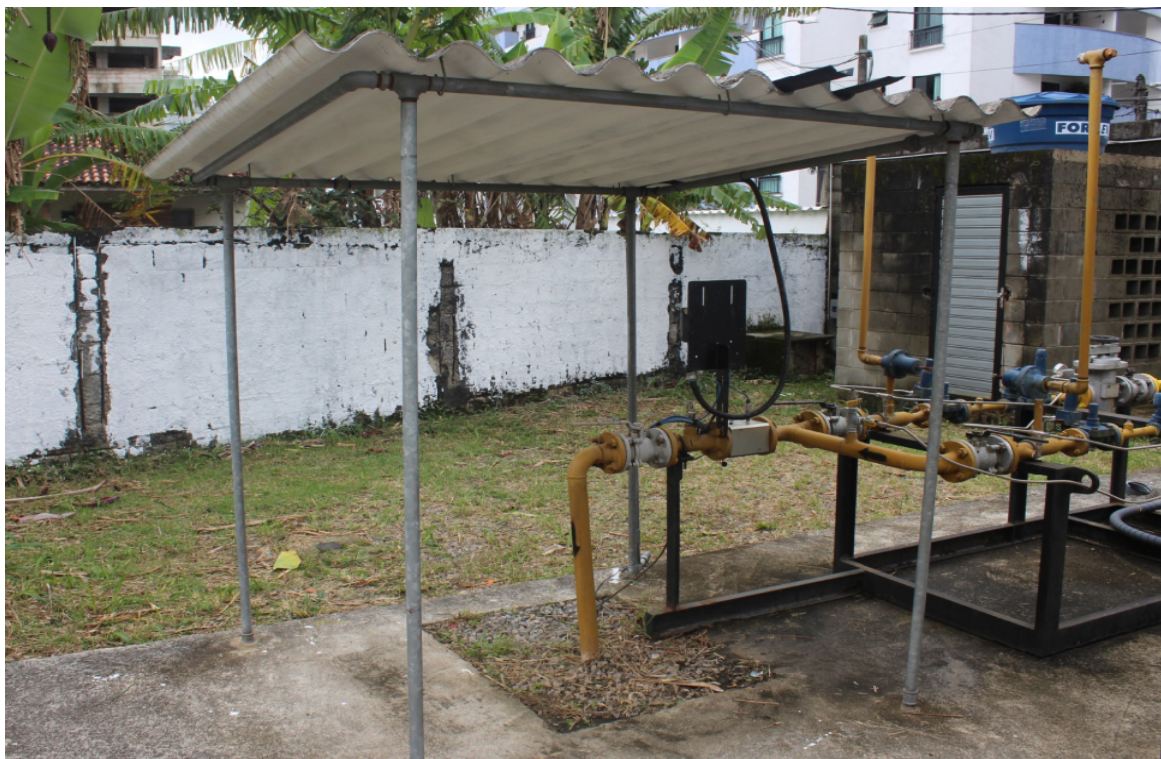
Foto 7: Gás em destinação final

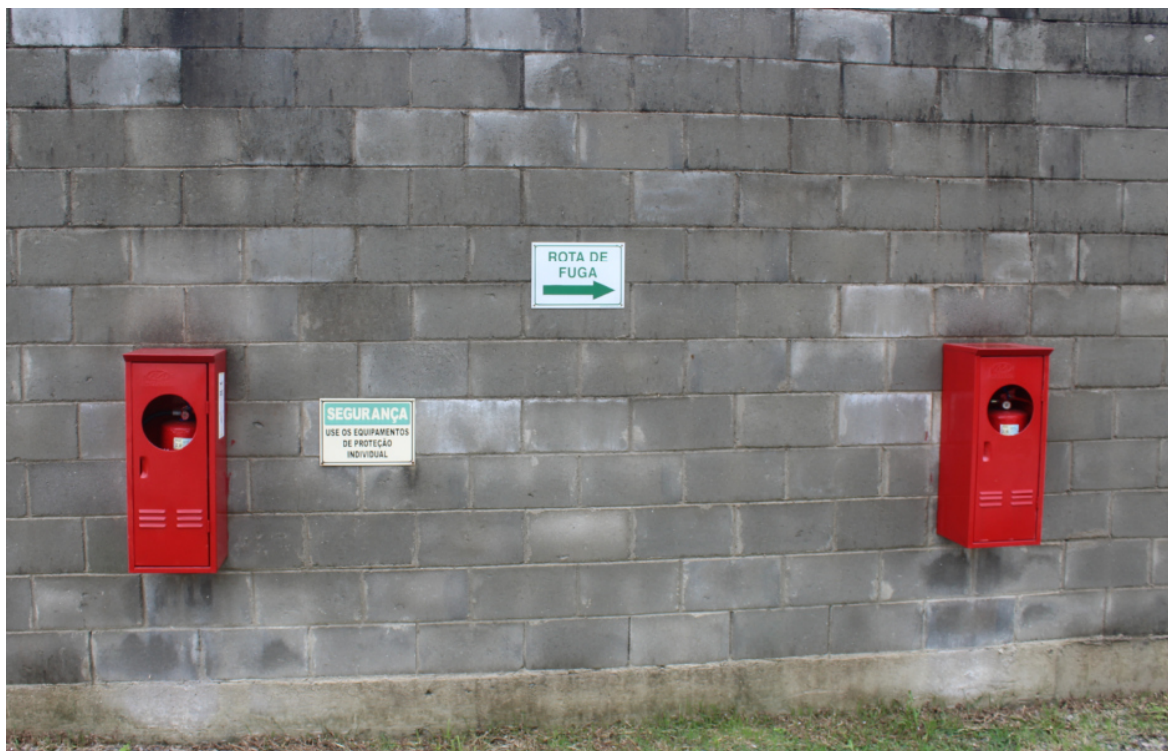
Foto 8: Extintores de incêndio e sinalização de segurança
