## RELATÓRIO DE FISCALIZAÇÃO

| <b>1 – Nº de Relatório (RF CAENE):</b><br>P_108_24 | <b>2 – Data da Fiscalização:</b><br>30/08/2024 | <b>3 – Concessionária Fiscalizada:</b><br>CEG Rio |

**7 – Objetivo da Fiscalização:**  
Vistoria realizada com o objetivo de verificar o estado de conservação da Válvula de Bloqueio XV05 GASCABO.

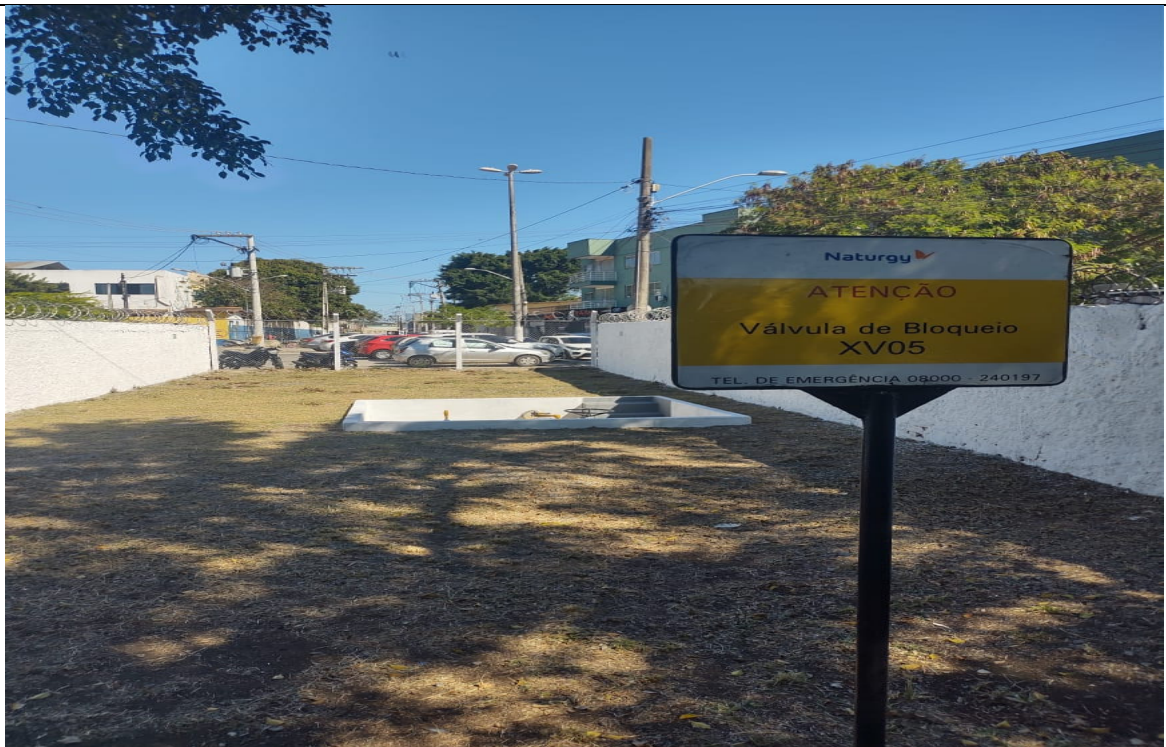
Vistoria realizada em conjunto com a Concessionária, representada pelo seu funcionário Rômulo Rosemberg, com objetivo de acompanhar o estado de conservação e manutenção da Estação de Válvula de Bloqueio XV05 GASCABO (foto 1).

**Foto 1: Vista da estação.**

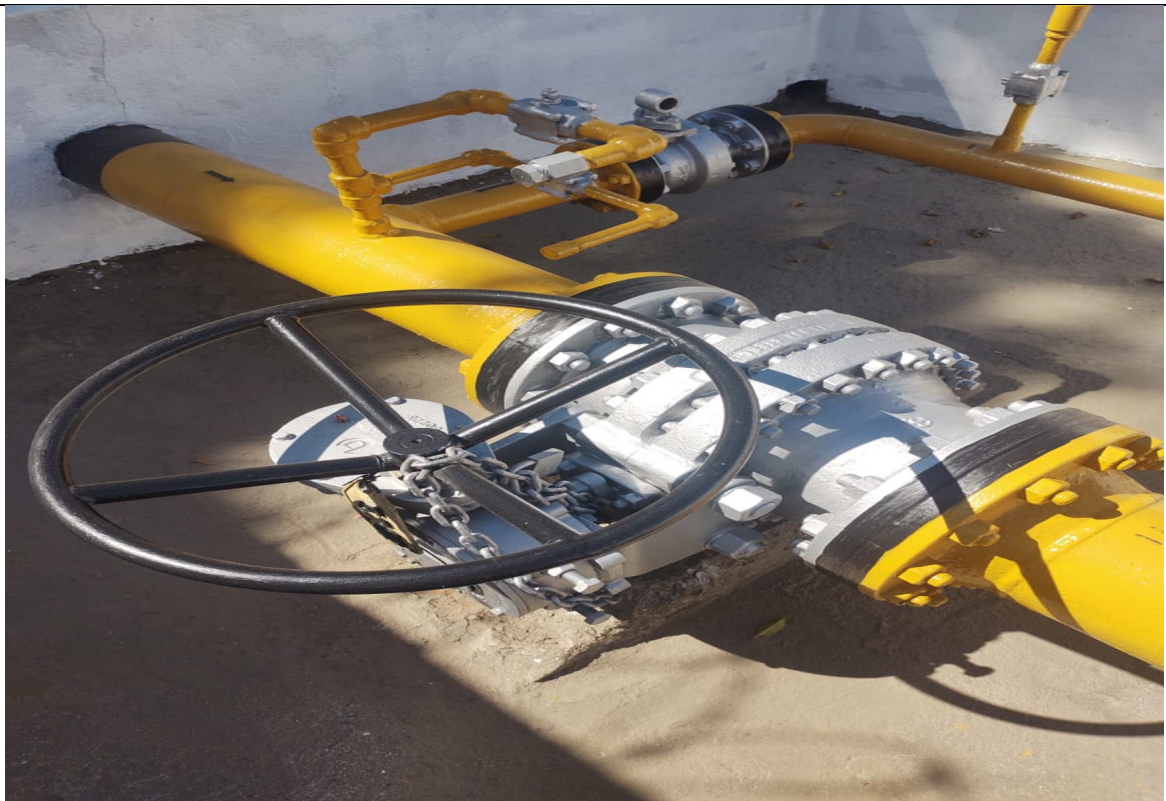
A estação recebe o gás natural vindo da Estação GASCABO XV 04 a uma pressão de aproximadamente 16 bar, em duto de aço de 8" (fotos 2 e 6). Ela é murada nas laterais (foto 5) e possui cercas nos fundos (foto 4).

**Foto 2: Válvula de linha e duto de aço 8".**

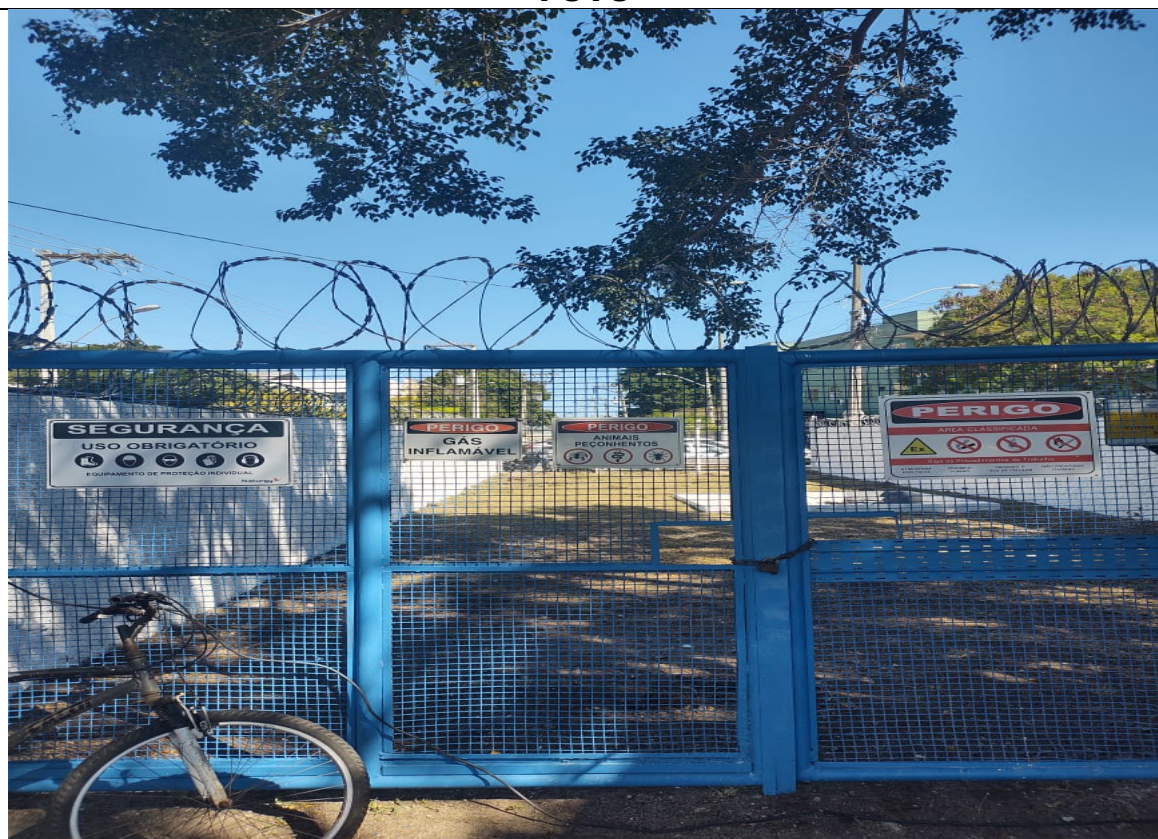
Foto 3: Portão de acesso e Placas de sinalização.

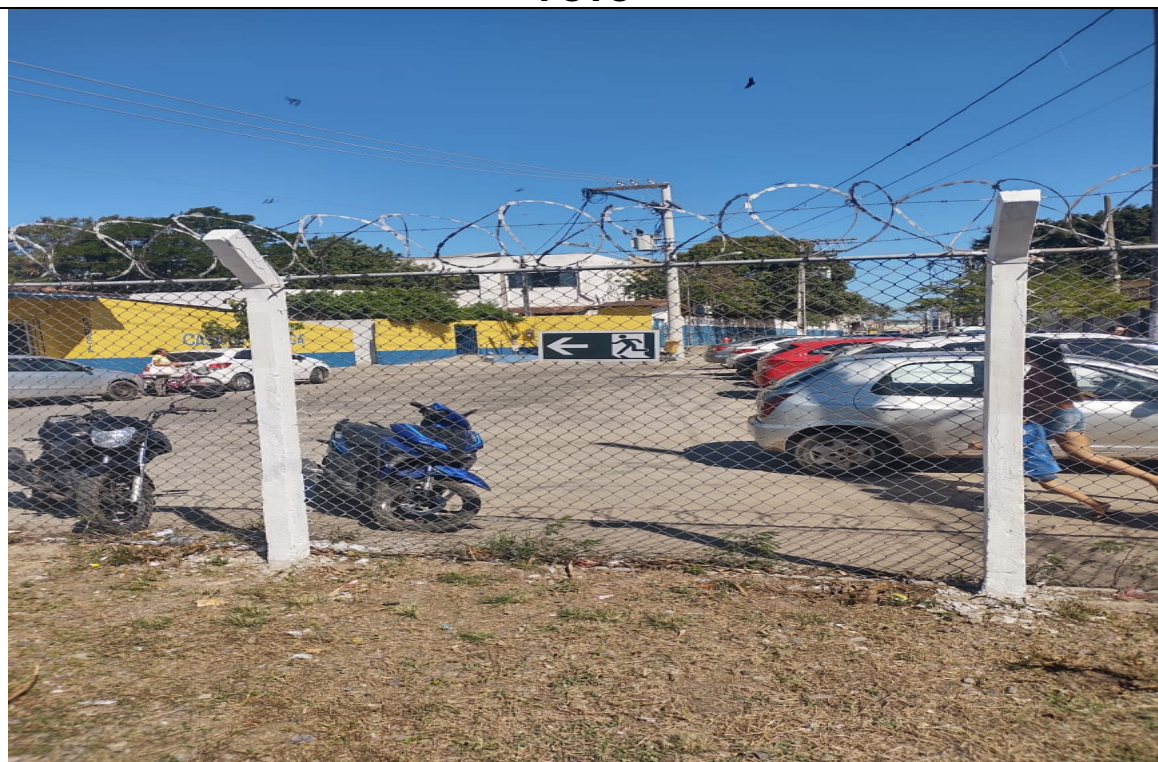
Foto 4: Cerca de fundo com placa de rota de fuga.

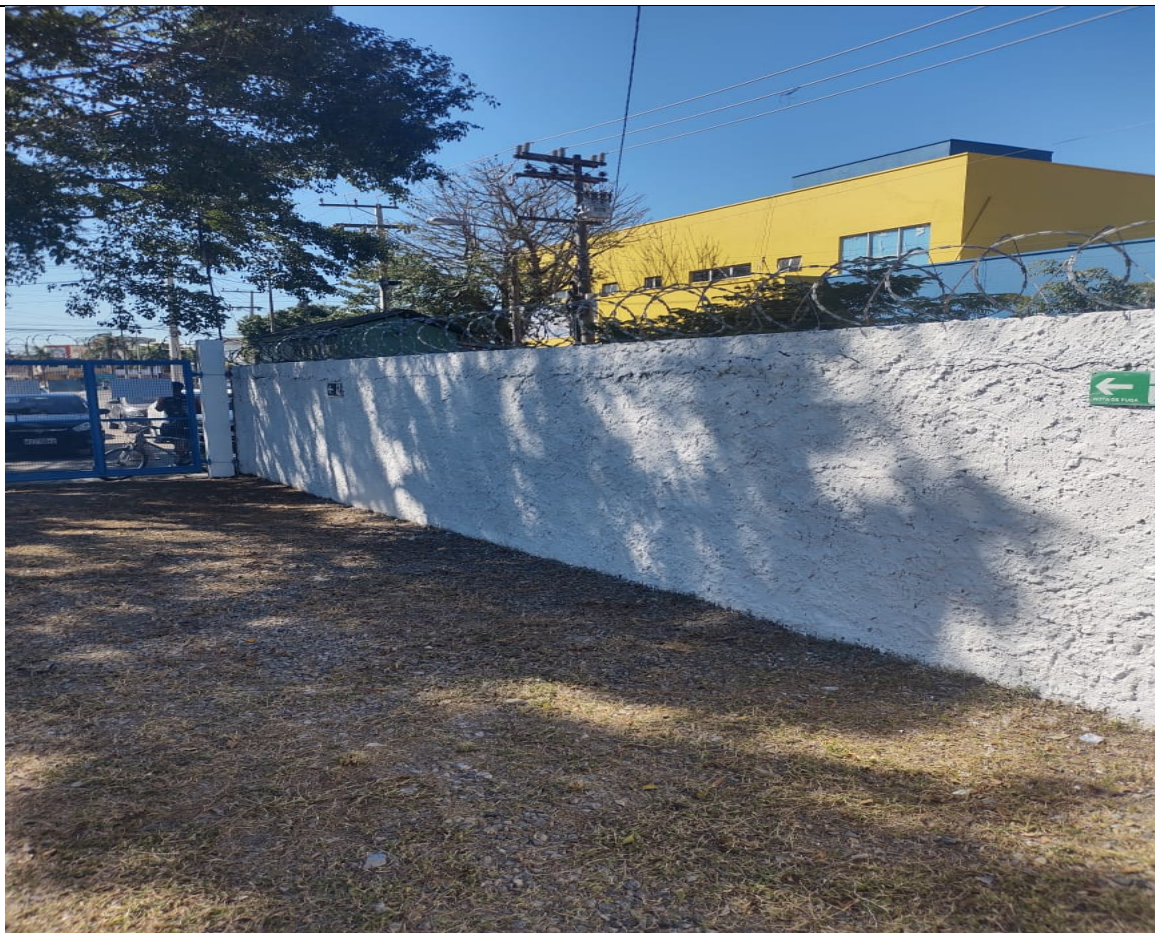
**Foto 5: Muro lateral com placas de rota de fuga.**

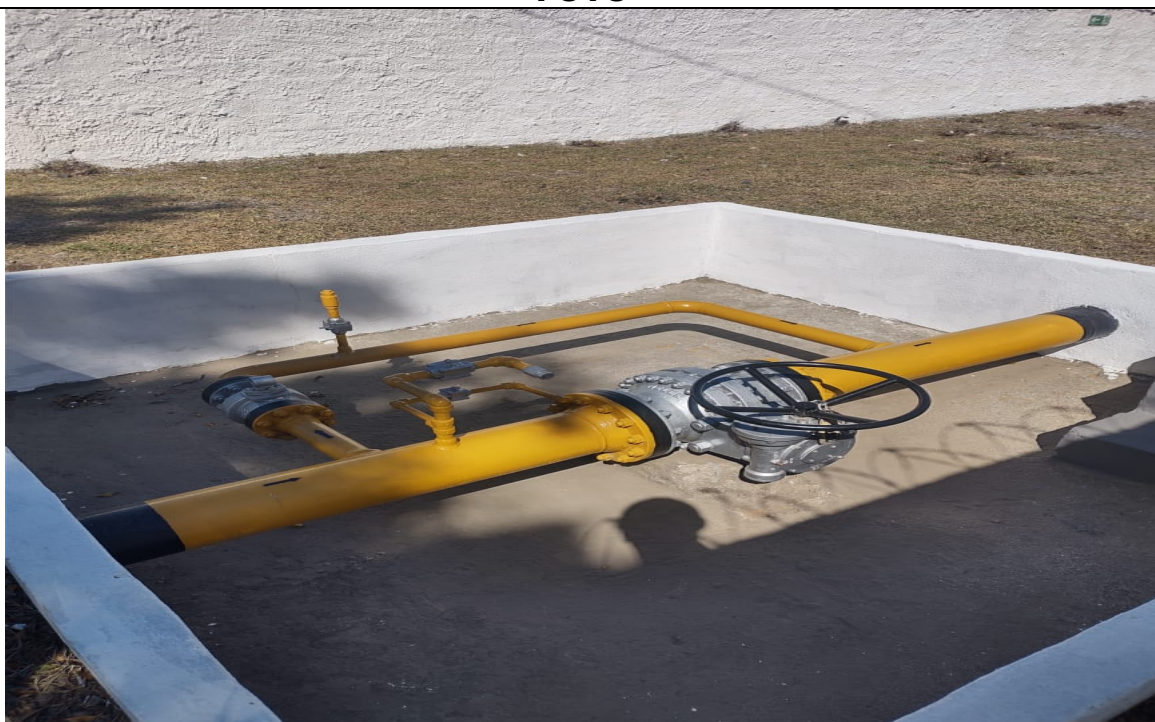
**Foto 6: Válvula de linha e duto de aço 8".**
