| <b>1 - RF CAENE Nº:</b><br>P-109/22 | | <b>2 - Data da Fiscalização:</b><br>27/10/2022 | | <b>3 - Concessionária Fiscalizada:</b><br>CEG RIO | |
| <b>7 - Objetivo da Fiscalização:</b><br>Vistoria realizada com o objetivo de observar o estado de conservação da estação de descompressão de grande porte da Concessionária no Município. | | | | | |

# RELATÓRIO DE FISCALIZAÇÃO

## CÂMARA ENERGIA

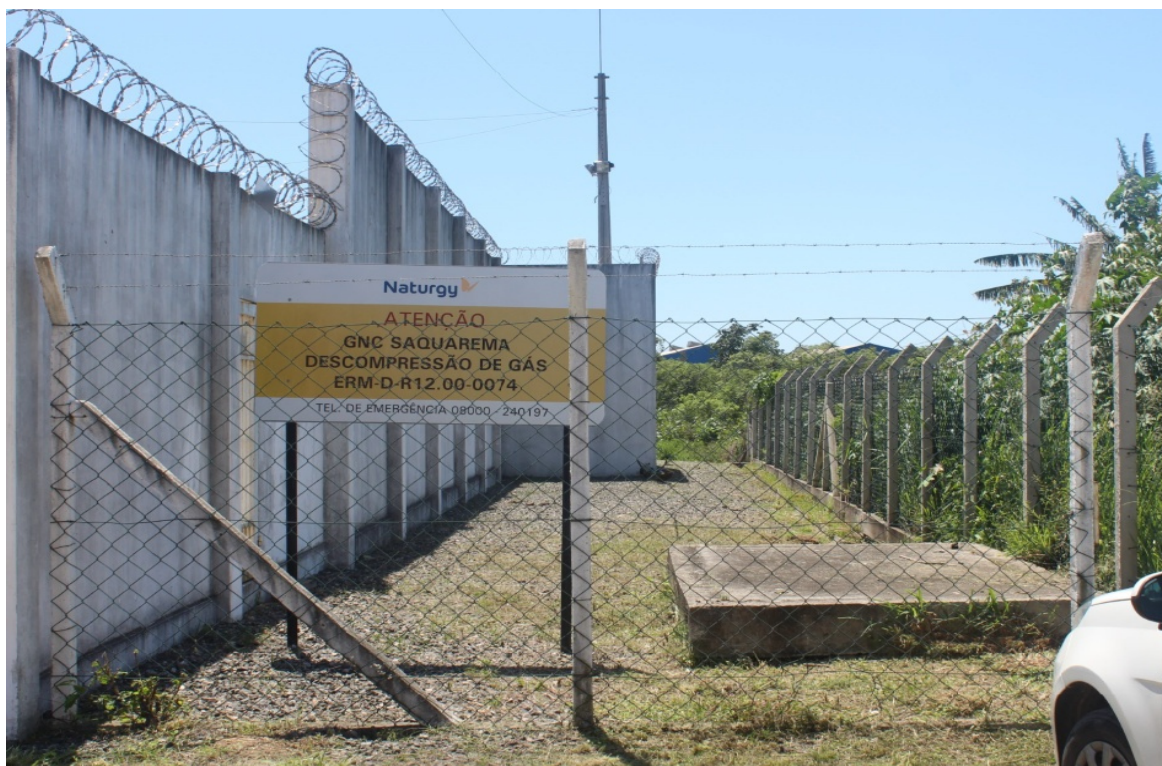
Vistoria realizada em conjunto com a Concessionária, representada pelo funcionário Maurício da Silva, com objetivo de acompanhar as instalações da estação de descompressão de grande porte em Saquarema (Foto 1).

Foto 1: Identificação da estação

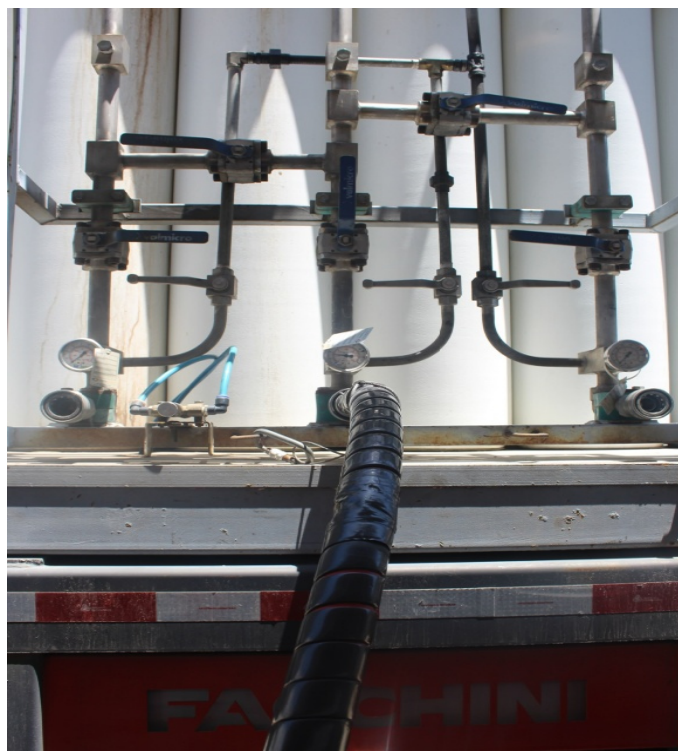
O funcionamento da descompressão nesta estação de pequeno porte é feito da seguinte forma: o caminhão carregado com cilindros de GNC é conectado a uma mangueira que transfere o gás para os cilindros de armazenamento a 230 bar (Foto 2), aproximadamente, que por sua vez transferem o gás para a RCU, onde ocorrem reduções de pressão enquanto trocadores de calor mantêm o gás aquecido para que não ocorra condensação: a primeira redução à pressão de 60 bar e a segunda à pressão de 7 bar (Foto 3). A partir da RCU, o gás é transferido para a estação de regulação (Foto 4), onde passa por uma filtragem para remoção de impurezas do sistema (Foto 5) e é regulado a 4 bar, seguindo, então, para sua destinação final de abastecimento (Foto 7).

Foto 2: Mangueira de transferência para os cilindros de armazenamento

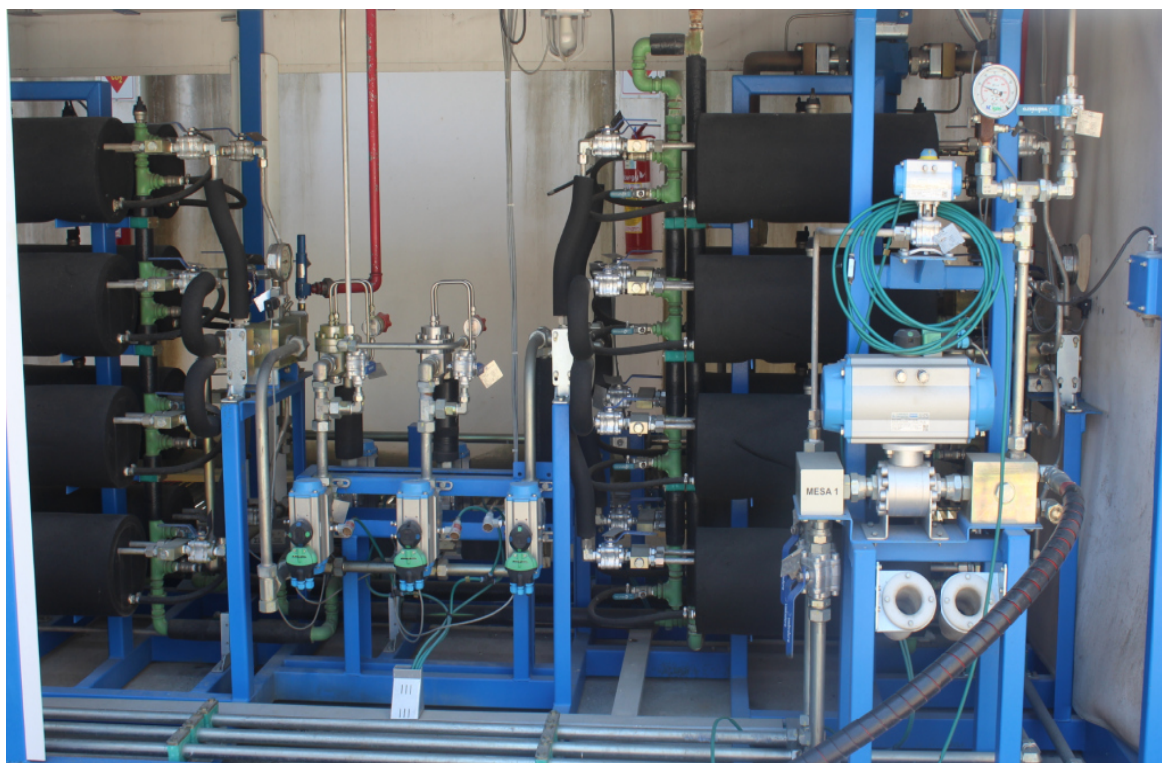
Foto 3: RCU - trocadores de calor e reguladores

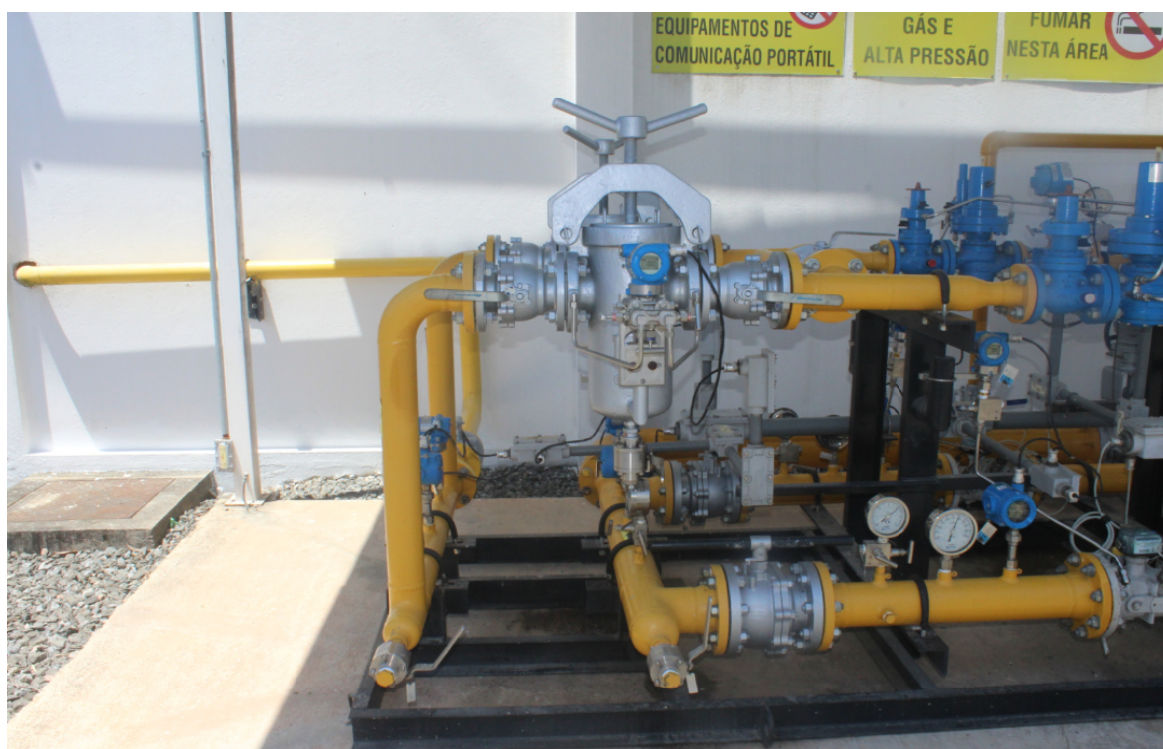
Foto 4: Estação de regulação - entrada de gás

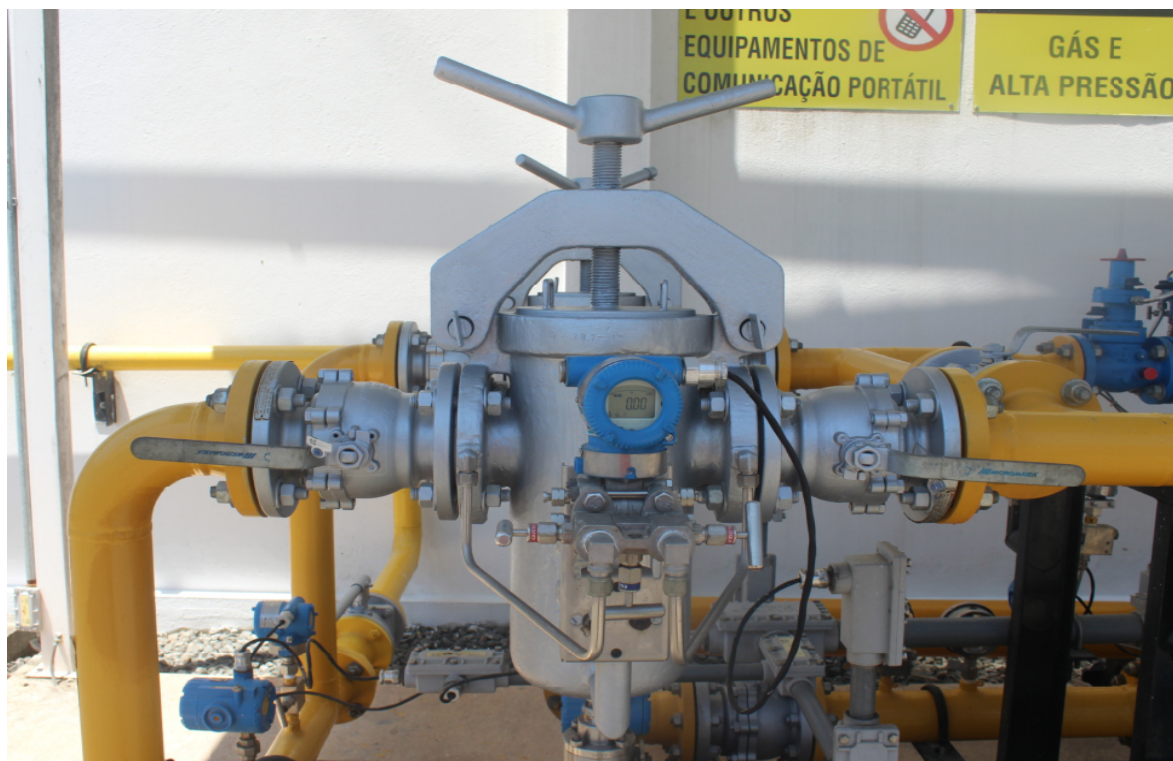
Foto 5: Filtro de gás limpo

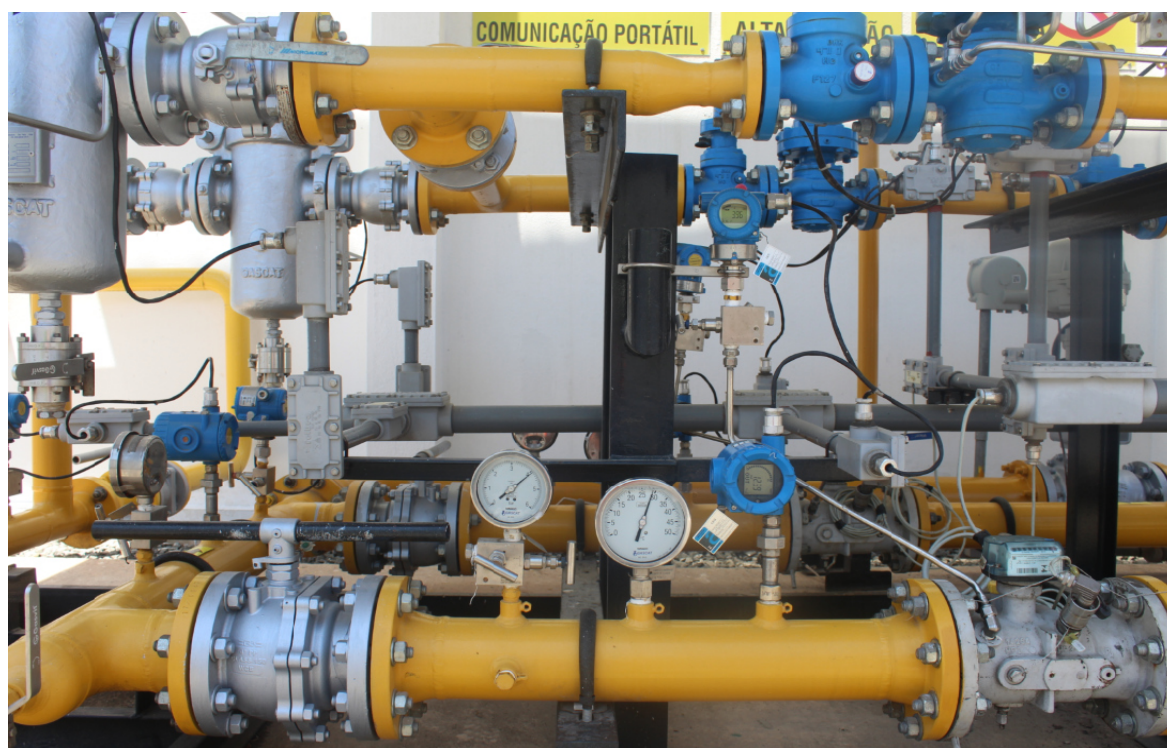
Foto 6: Medidores de pressão e temperatura

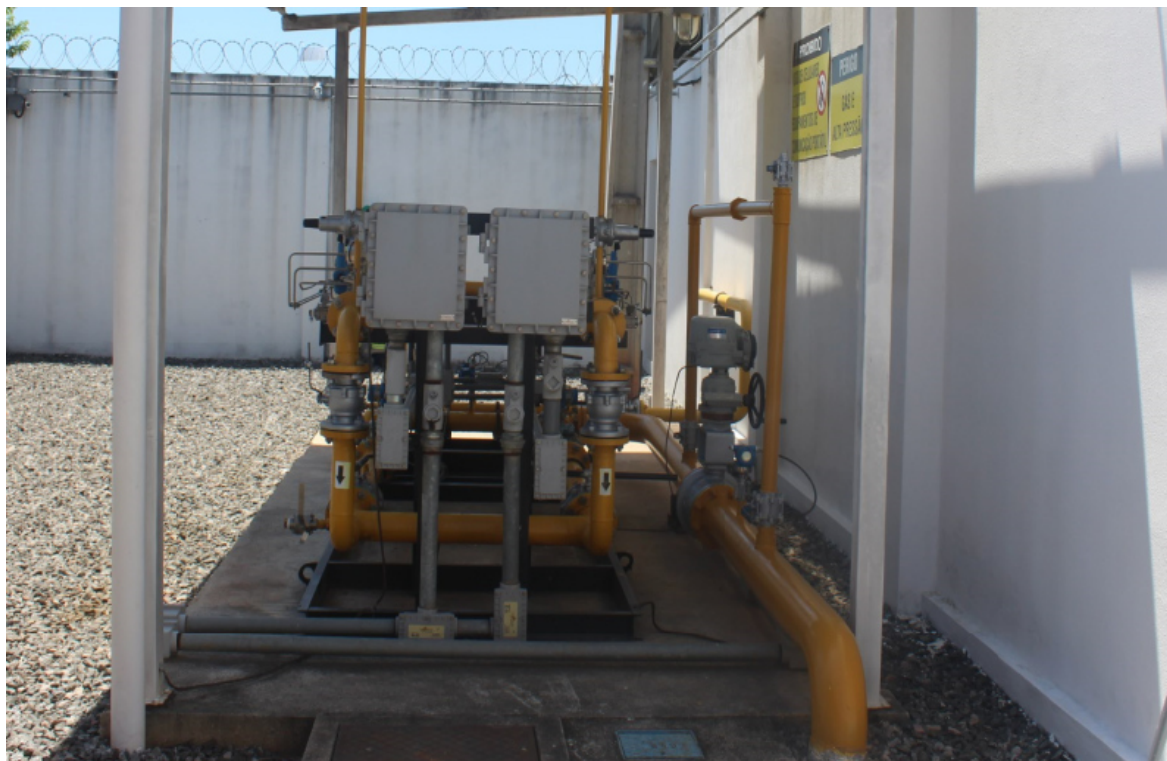
Foto 7: Gás em destinação final

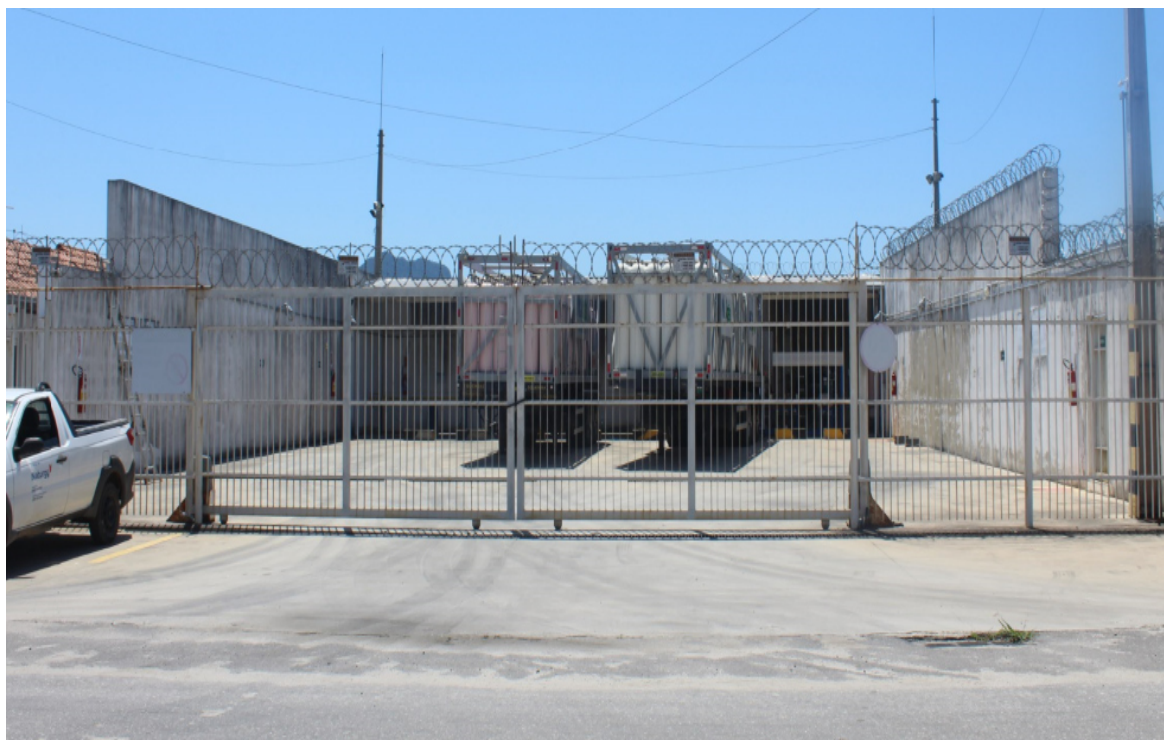
Foto 8: Entrada dos caminhões

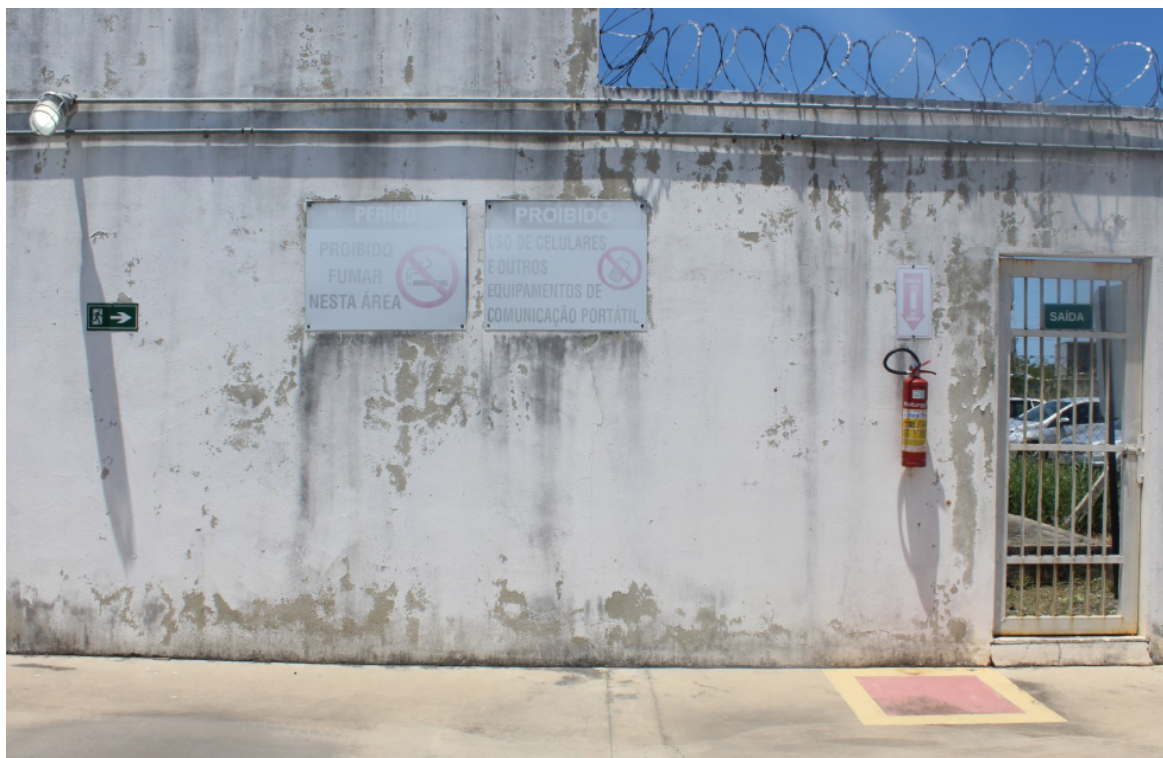
Foto 9: Sinalização de segurança (antes)

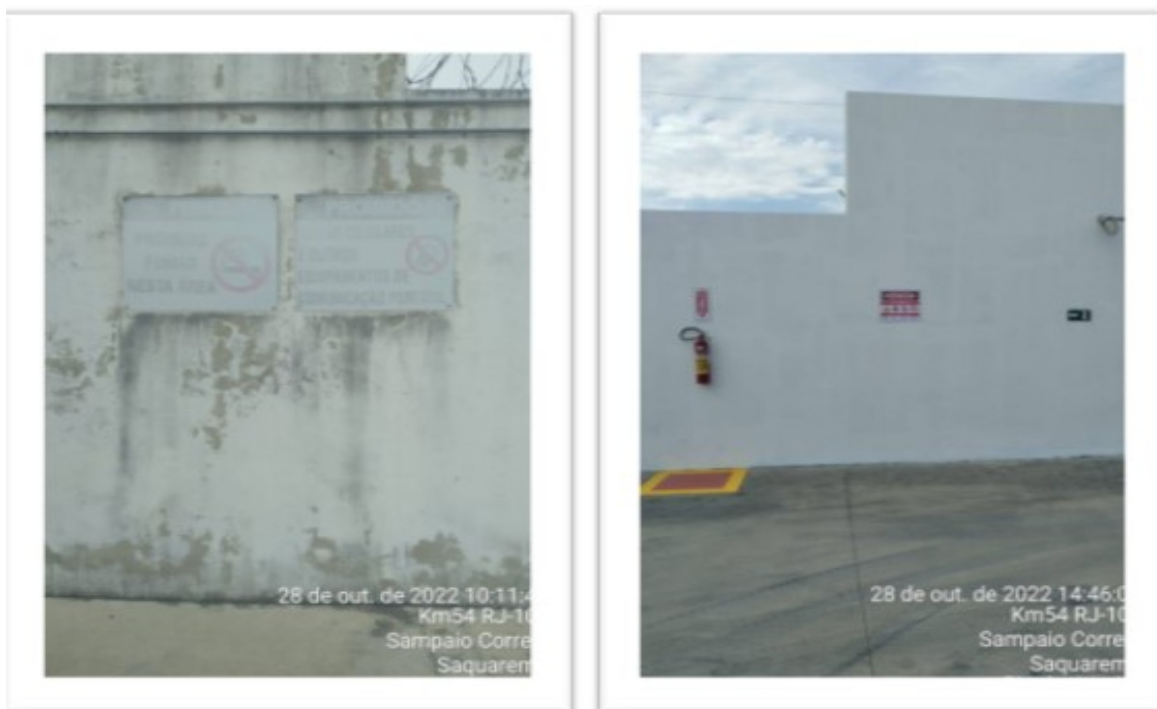
Foto 10: Sinalização de segurança (antes e depois)

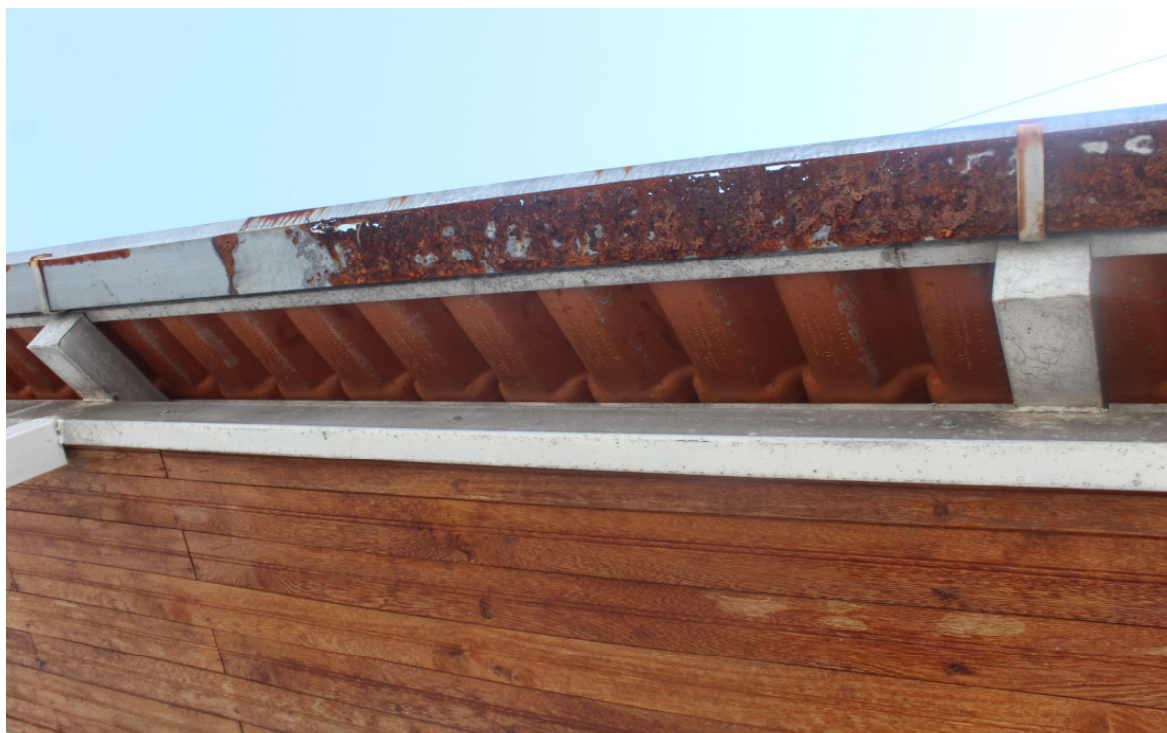
Foto 11: Calha deteriorada

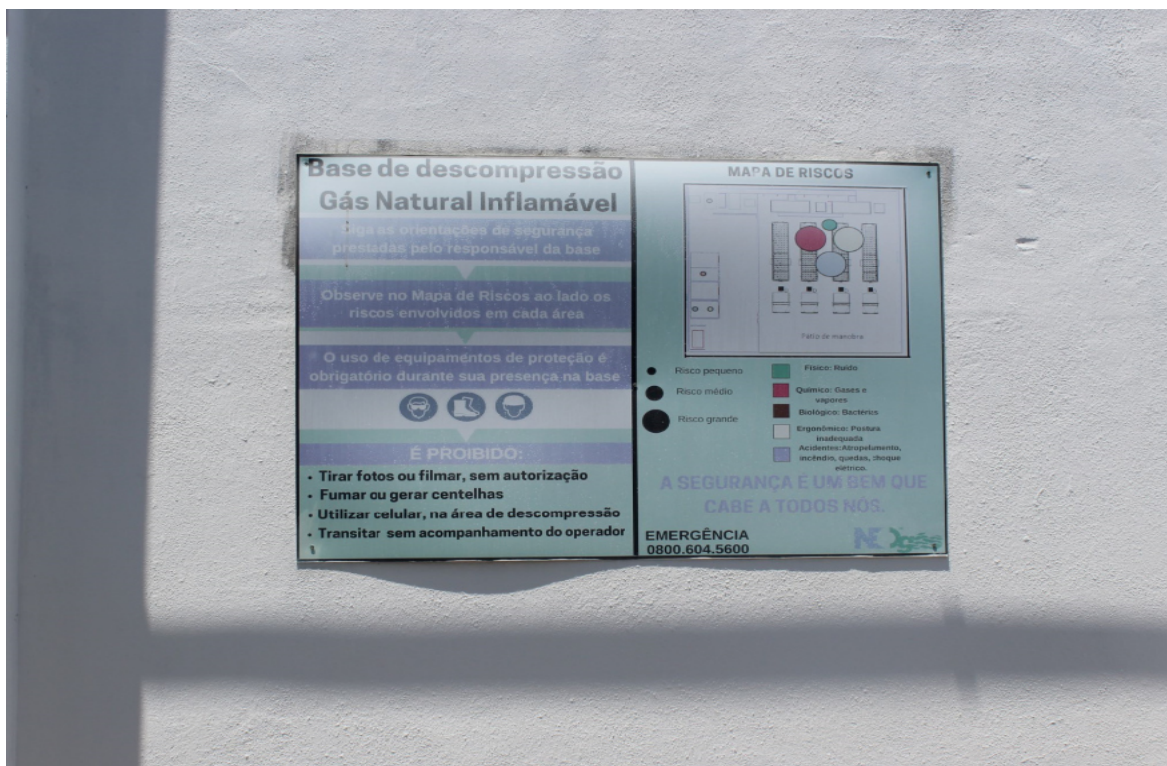
Foto 12: Sinalização de segurança

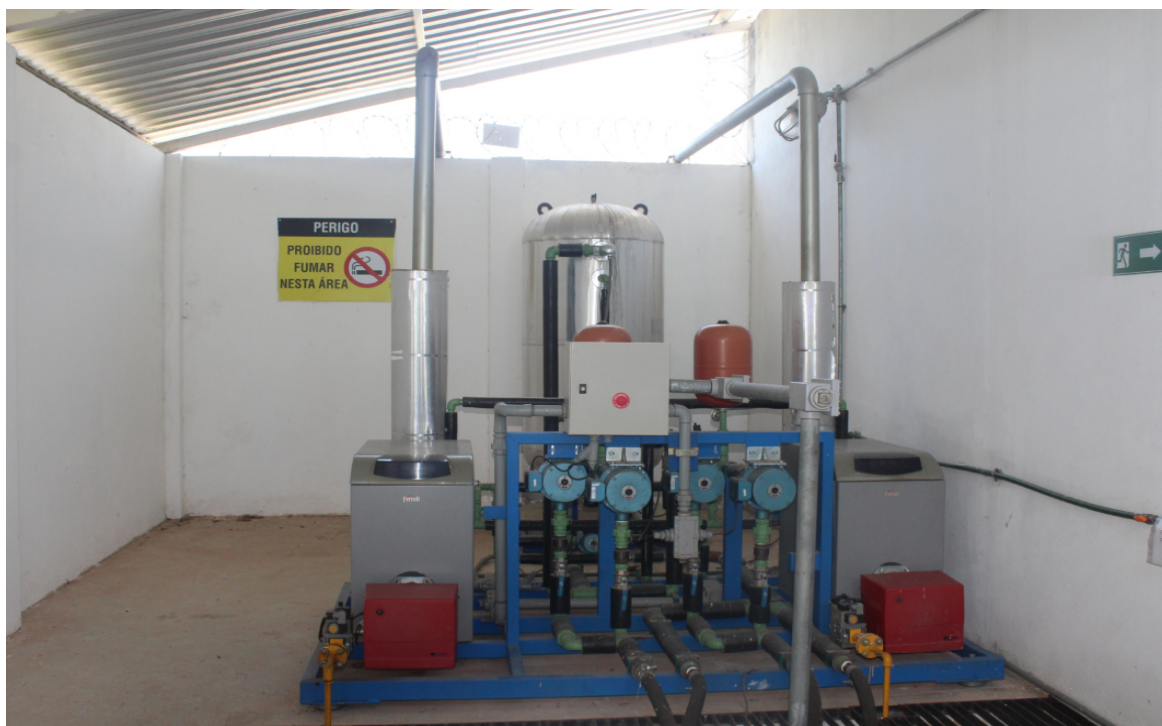
Foto 13: Aquecedores

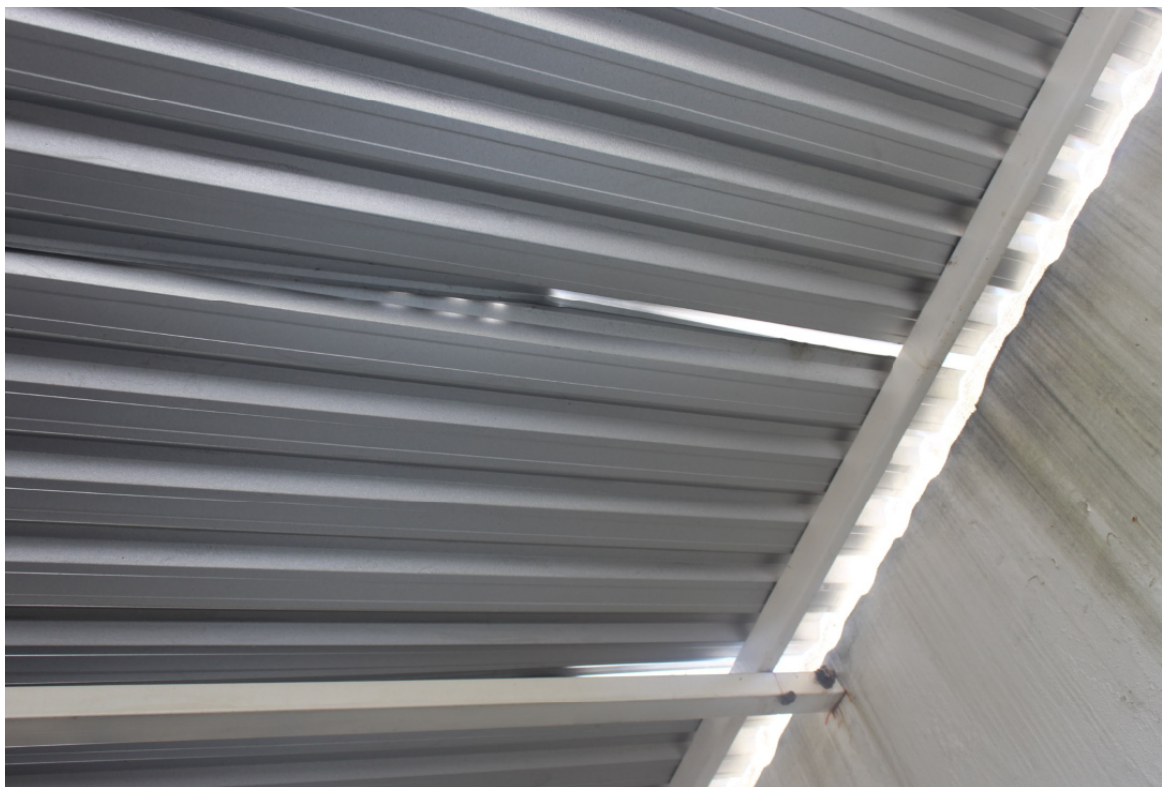
Foto 14: Telhado com buraco e colmeias de marimbondos (antes)

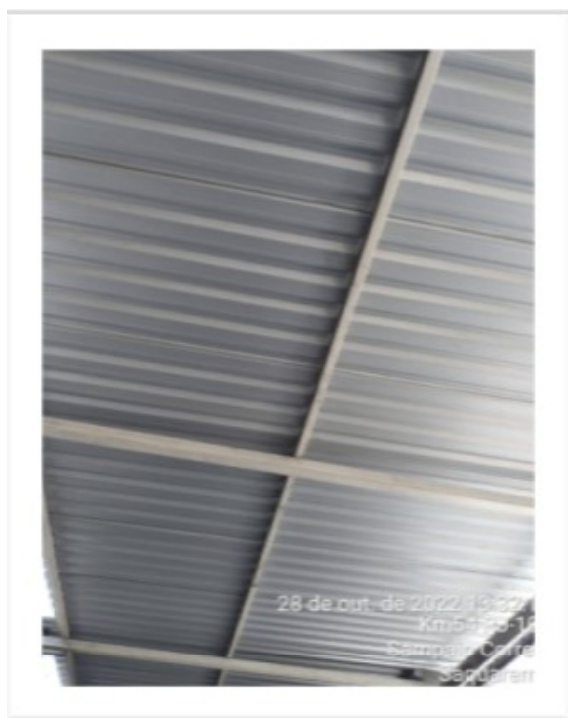
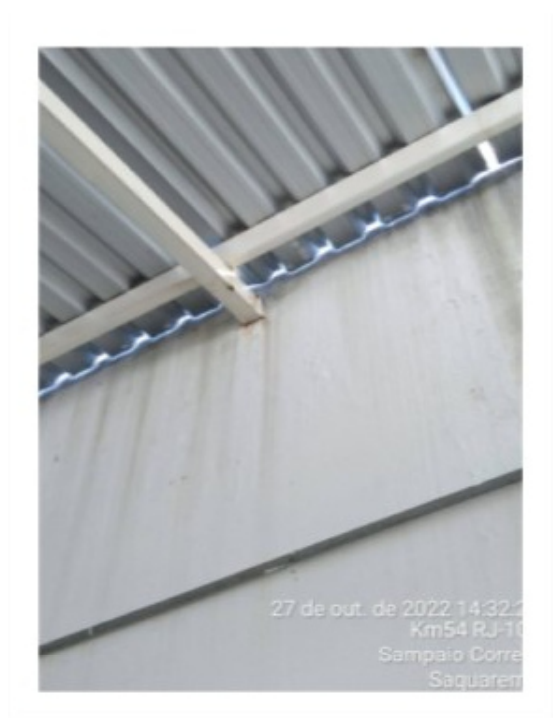
Foto 15: Telhado com buraco e colmeias de marimbondos (depois)

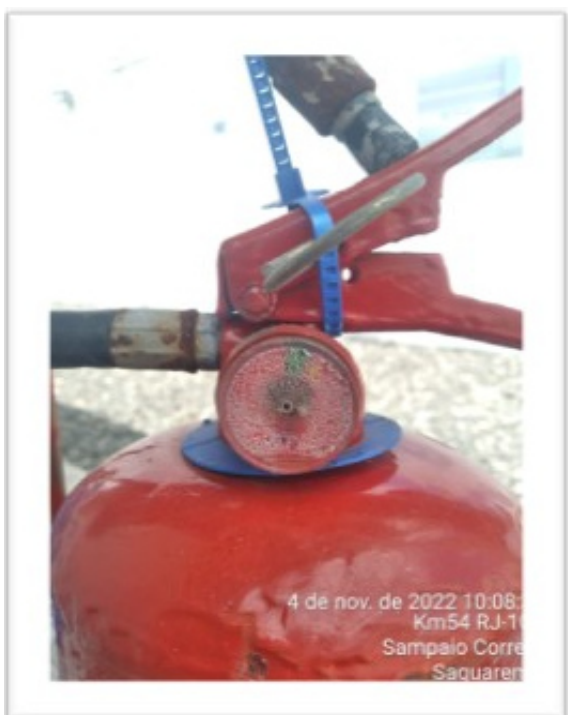
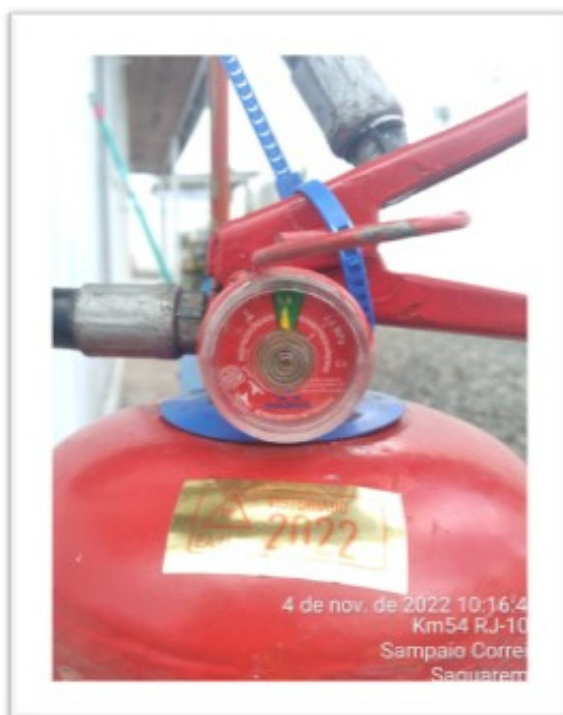
Foto 16: Extintor de incêndio (antes e depois)

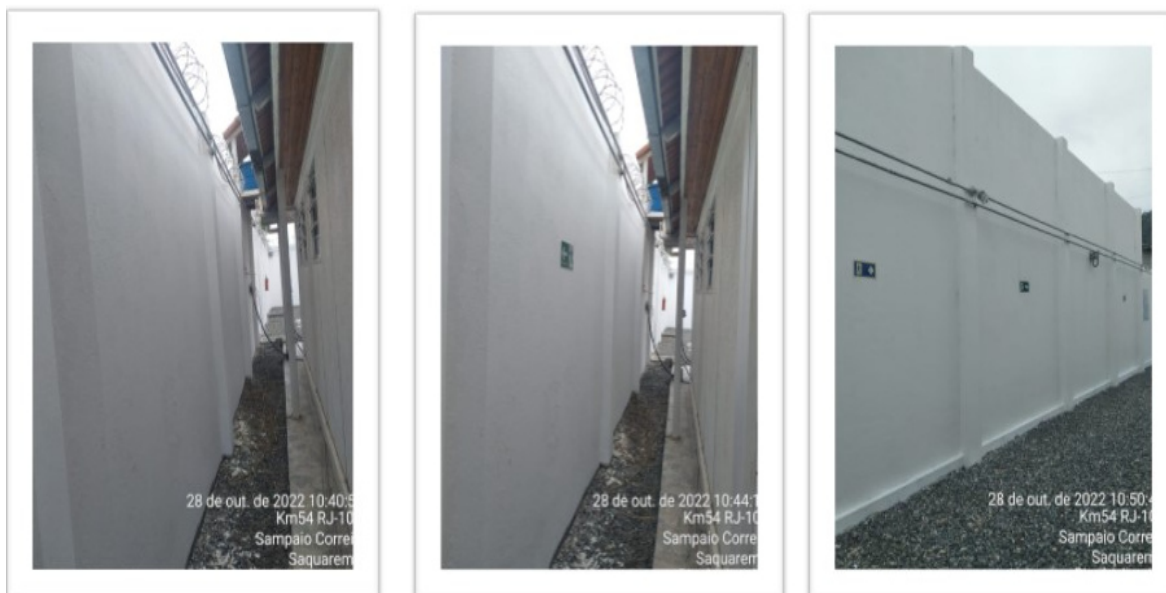
Foto 17: Placas de rota de fuga (antes e depois)
