| <b>1 - RF CAENE Nº:</b><br>P-111/23 | <b>2 - Data da Fiscalização:</b><br>20/10/2023 | <b>3 - Concessionária Fiscalizada:</b><br>CEG |
| <b>4 - Endereço da Fiscalização:</b><br>Rodova RJ 122 | <b>5 - Bairro(s):</b><br>Fazenda do Maninho | <b>6 - Município:</b><br>Guapimirim |
| <b>7 - Objetivo da Fiscalização:</b><br>Vistoria realizada com o objetivo de observar o estado de conservação do City Gate da Concessionária no Município. | | |

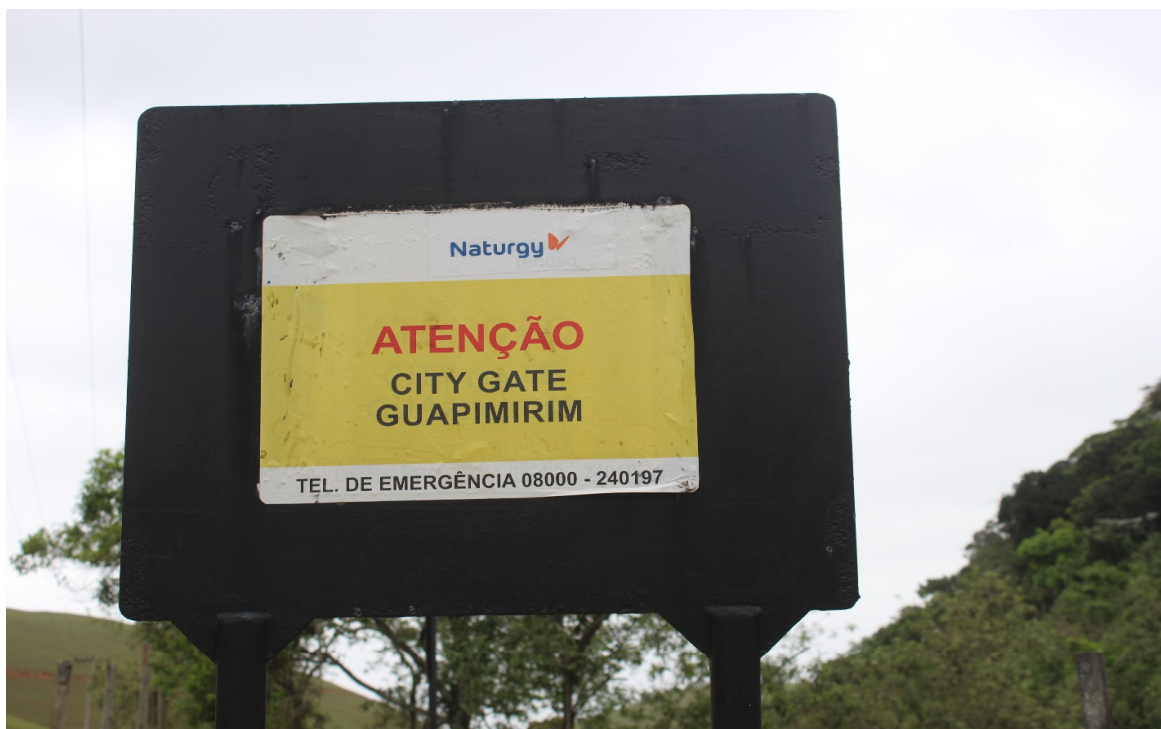
Foto 1: Identificação da estação

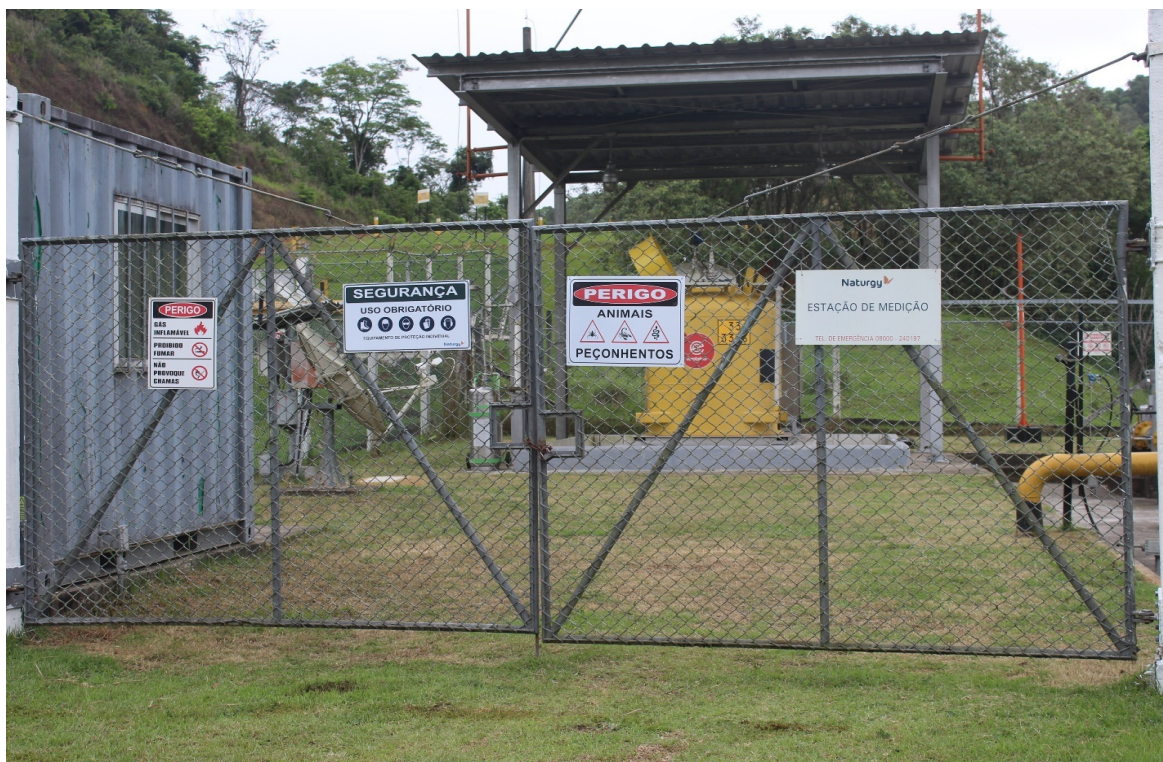
Foto 2: Sinalização de segurança

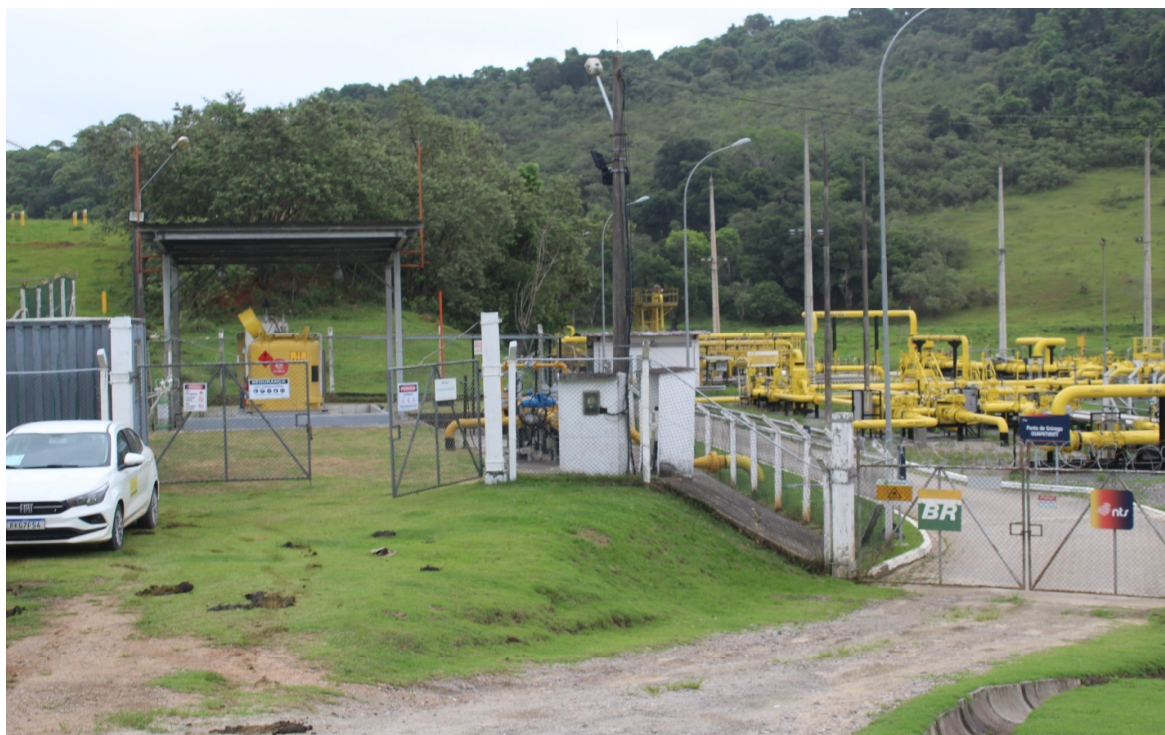
Foto 3: Visão geral da estação

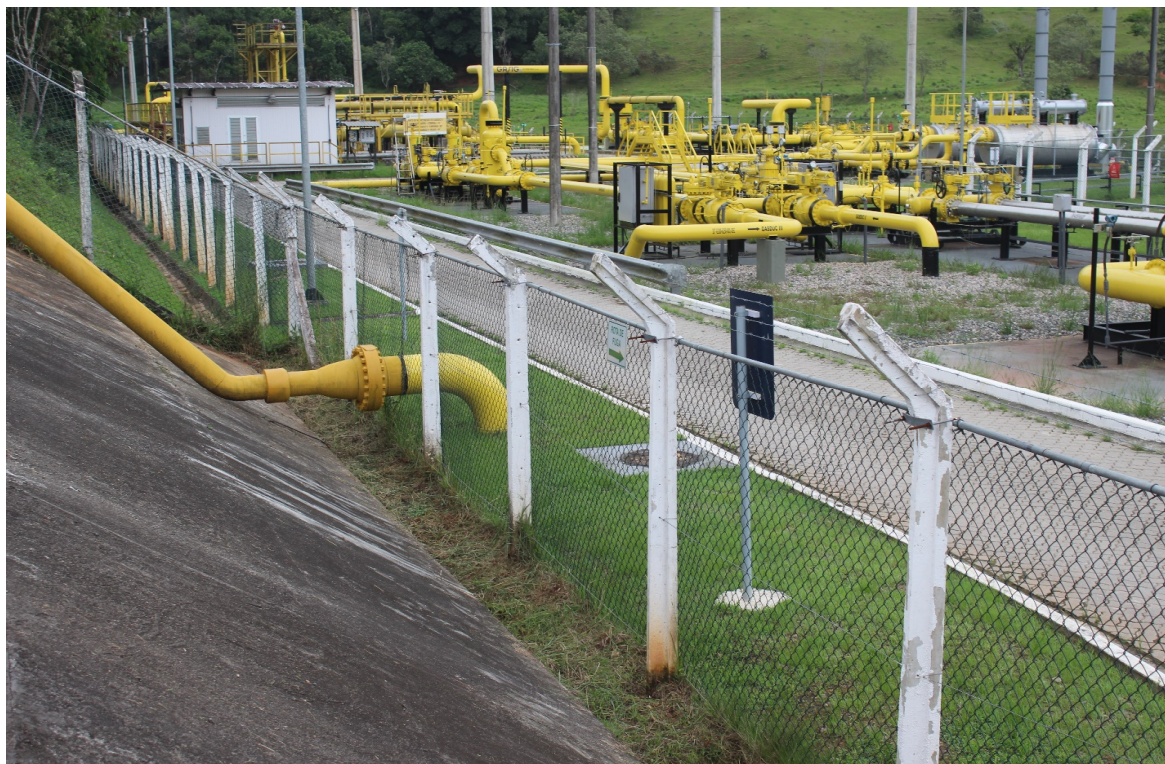
Esta estação recebe gás a partir do ponto de entrega da NTS - Nova Transportadora do Sudeste S/A (Foto 4), a uma pressão de 40 bar. A juzante do medidor, na tubulação de saída, existe uma derivação (Foto 9) que transporta o gás através de gasoduto para regiões diferentes. O gasoduto de aço de 6" abastece Guapimirim, reduzindo a pressão de 40 / 4 bar através de estação subterrânea situada em Parada Modelo, atendendo indústrias e postos de combustíveis, além da estação de Compressão que atende vários municípios, que possuem os projetos estruturantes, sendo abastecidos através das carretas que fazem o transporte do gás. A outra linha de derivação de 8" segue para Itaboraí, São Gonçalo e Niterói.

Foto 4: Tubulação de entrada de gás a partir do ponto de entrega NTS

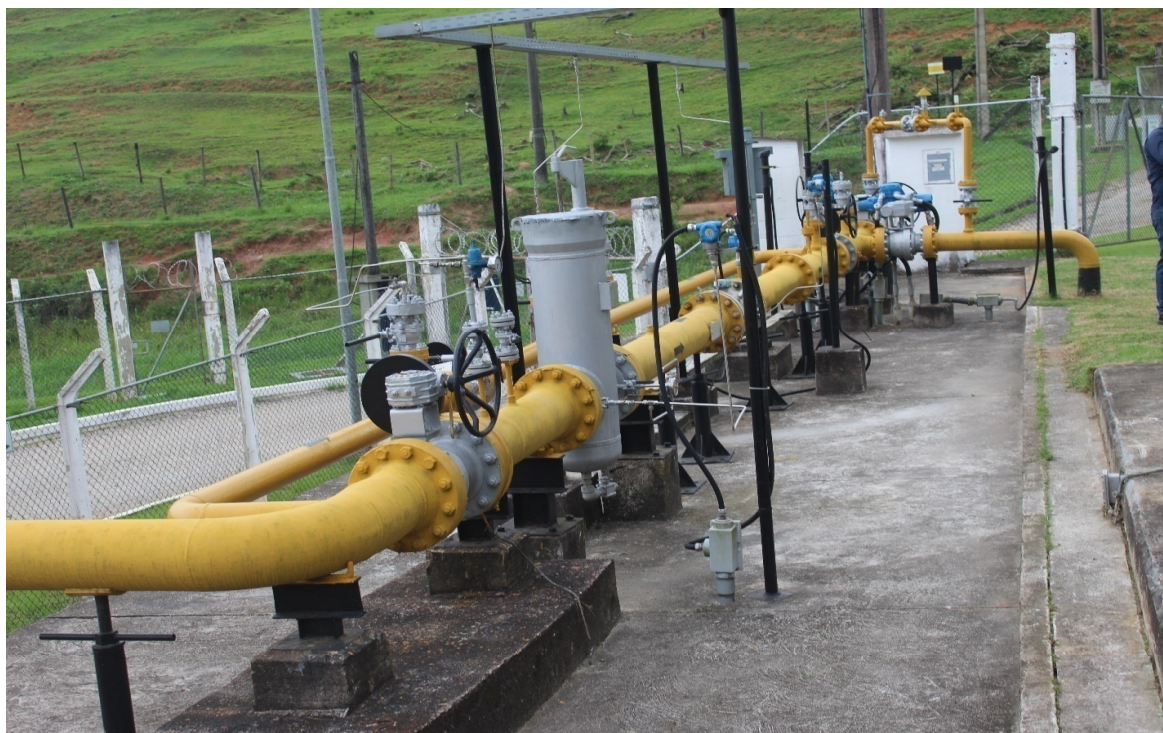
Foto 5: Estação de medição

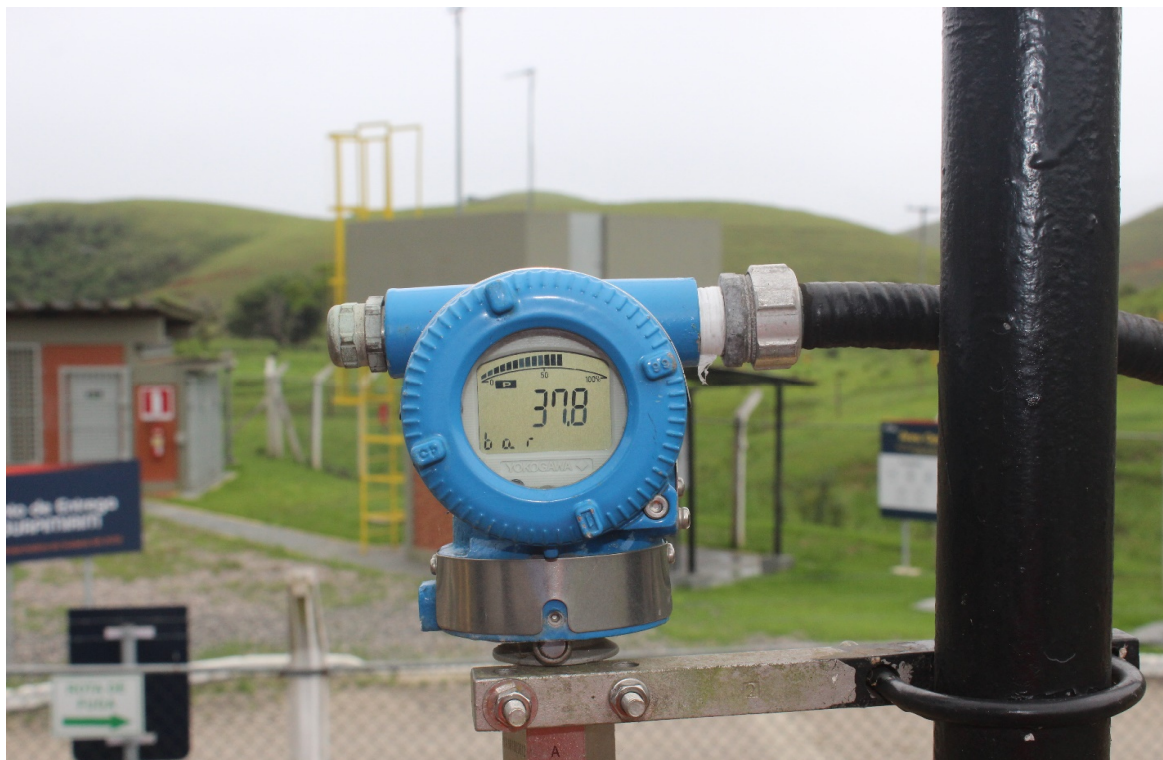
Foto 6: Indicação da pressão

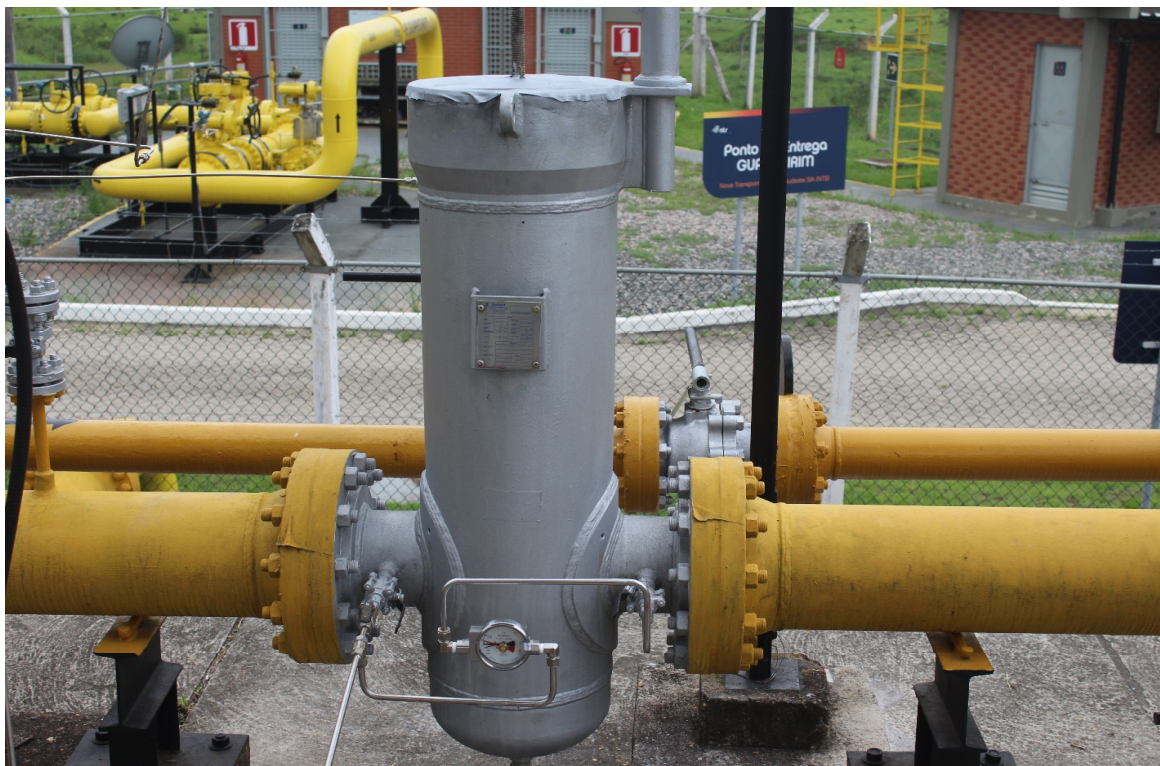
Foto 7: Filtro com manômetro diferencial de pressão

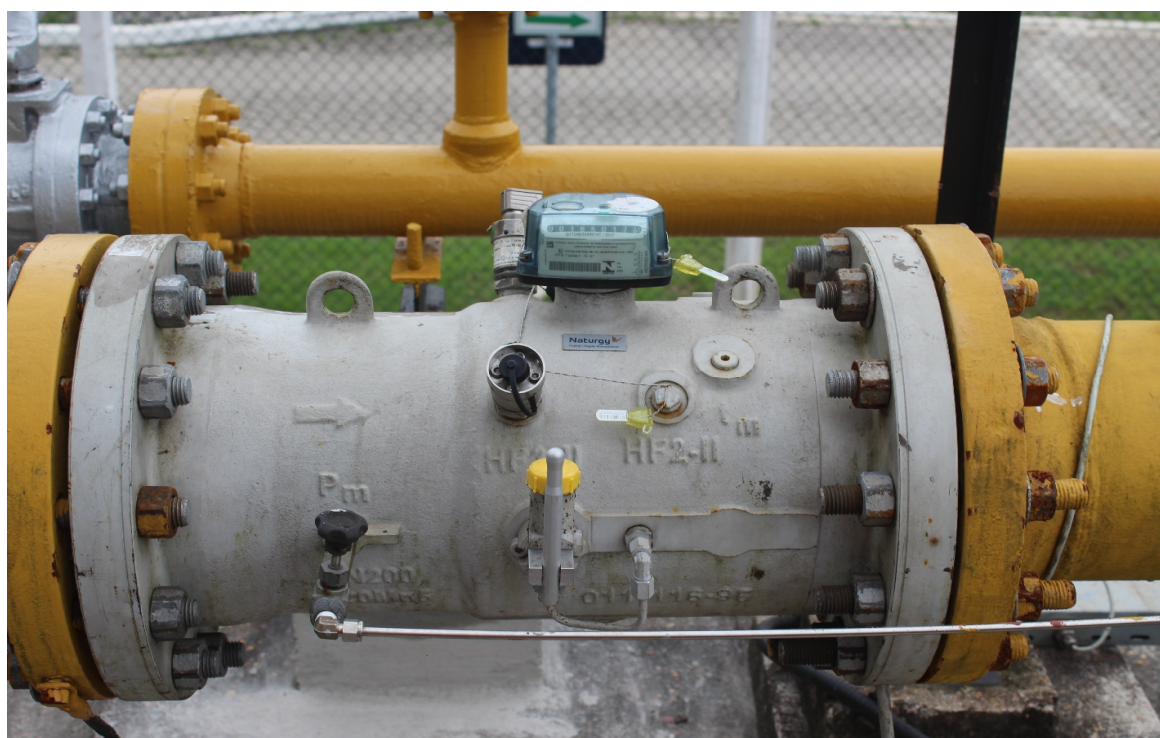
Foto 8: Medidor de vazão - Turbina ETC

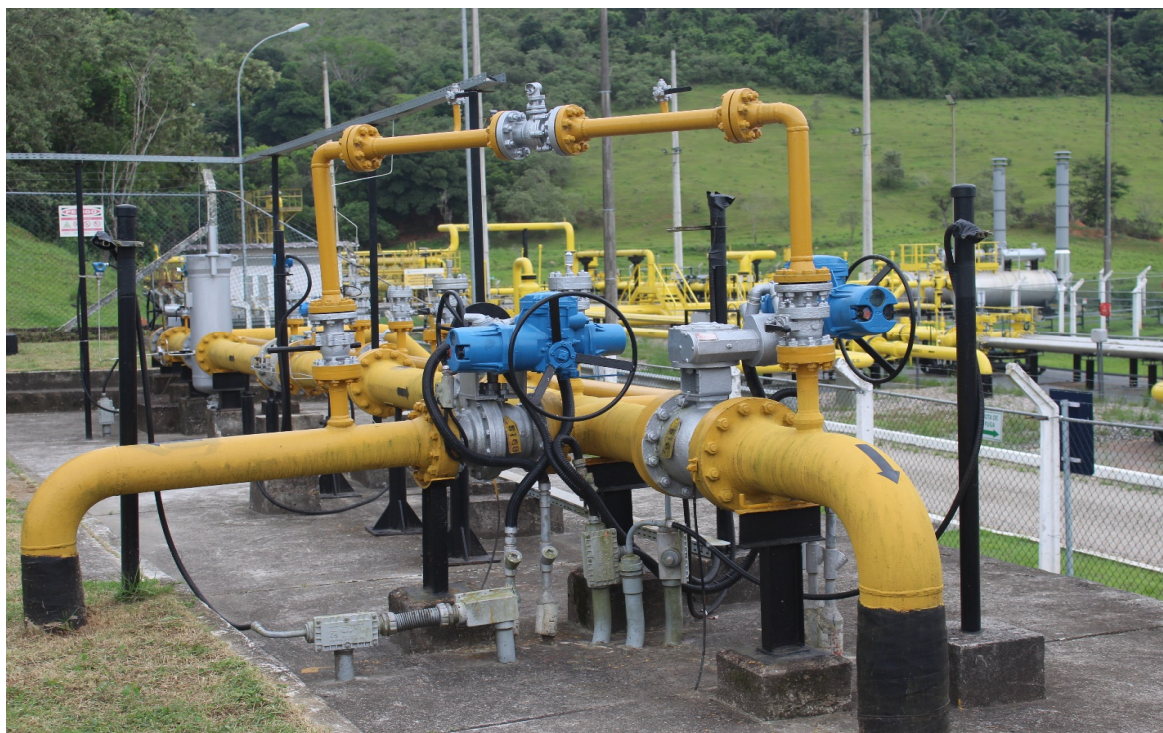
Foto 9: Derivação de redes de saída

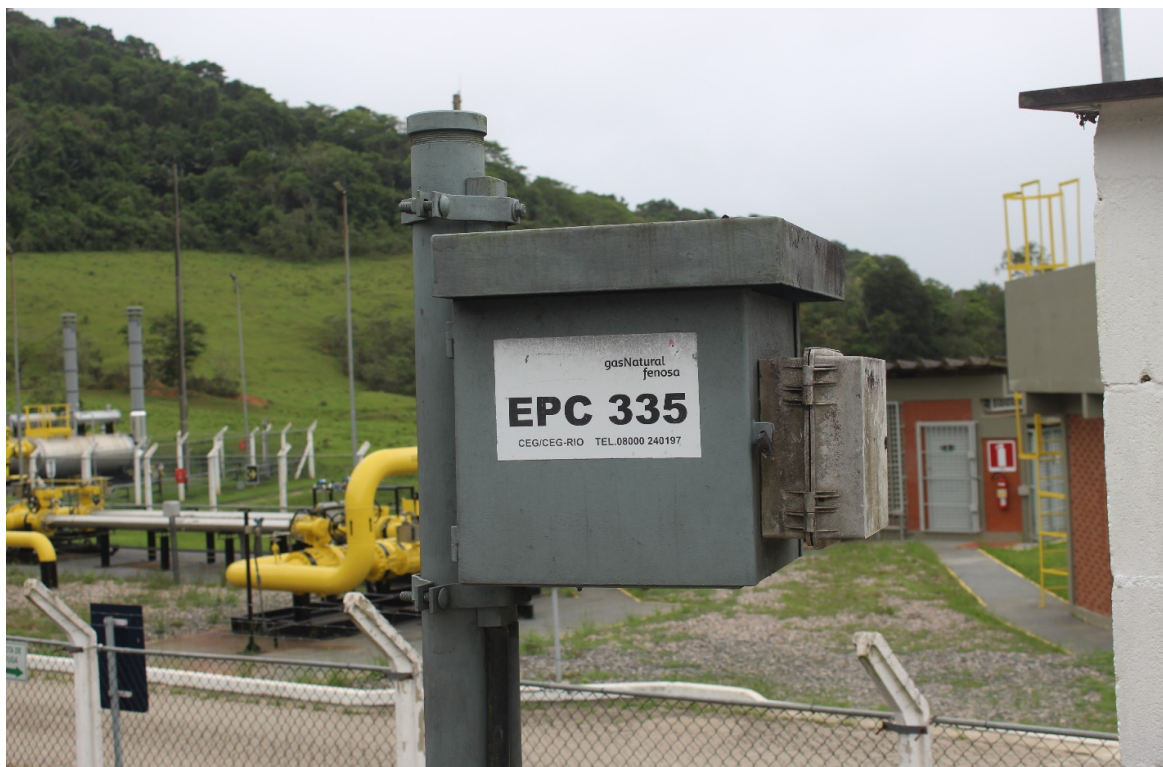
Foto 10: Sistema de Proteção Catódica (Retificador) em mau estado de conservação

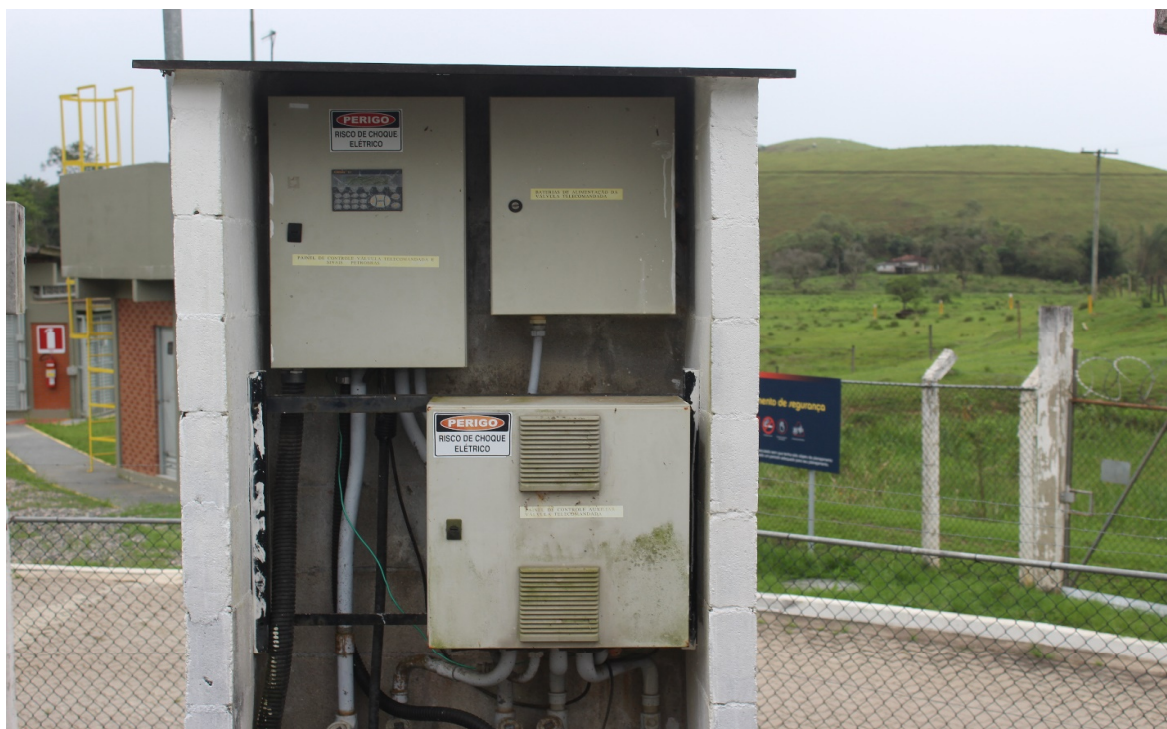
Foto 11: Paineleletrico em mau estado de conservacao

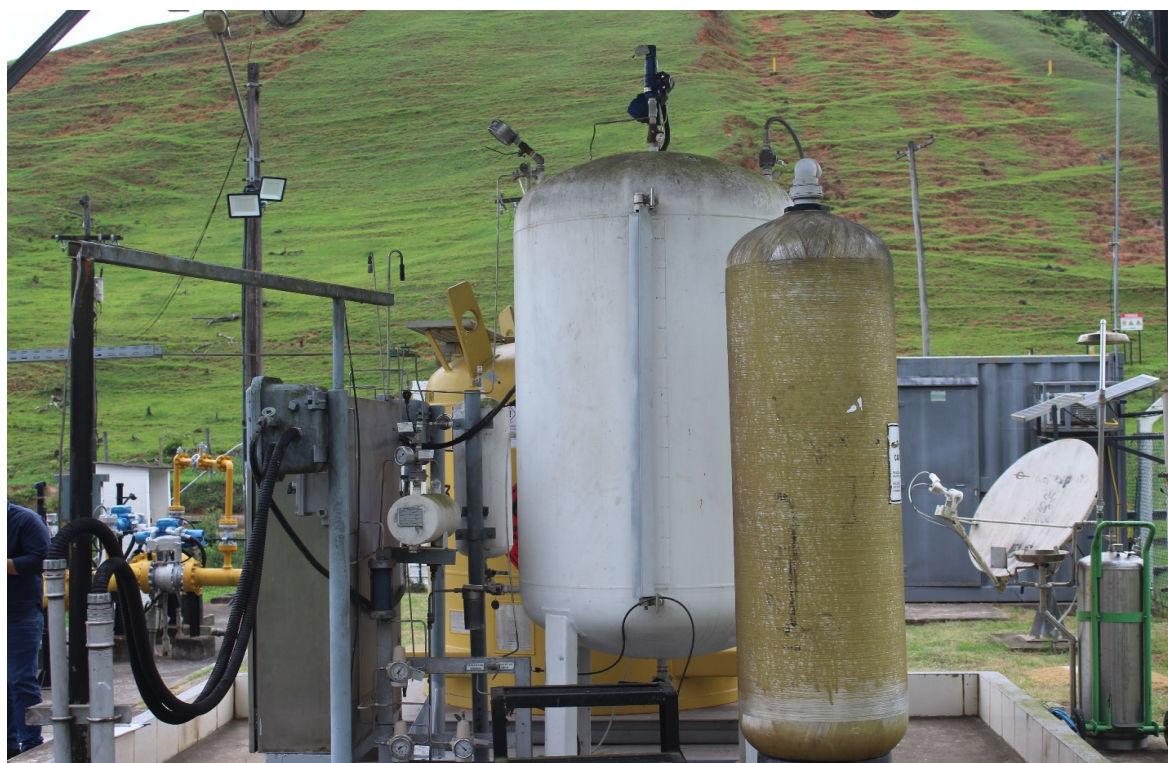
Foto 12: Estacao de odorizacao (tanque de armazenamento em mau estado de conservacao)

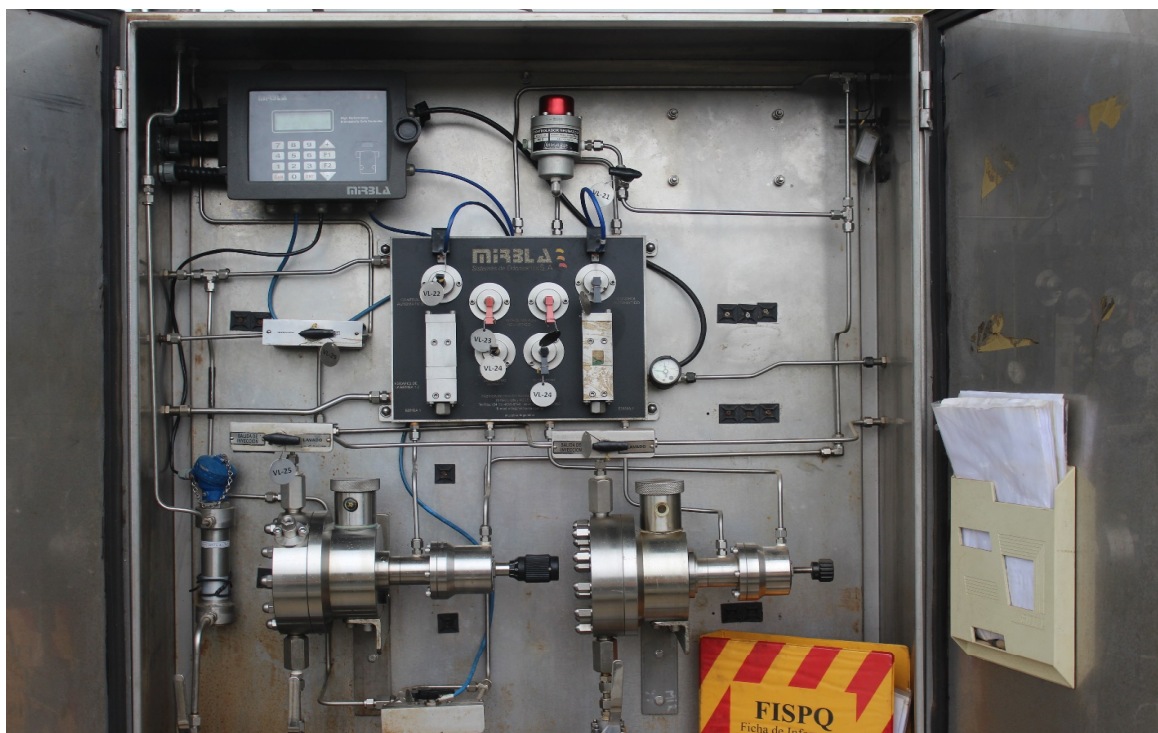
Foto 13: Equipamento de odorização

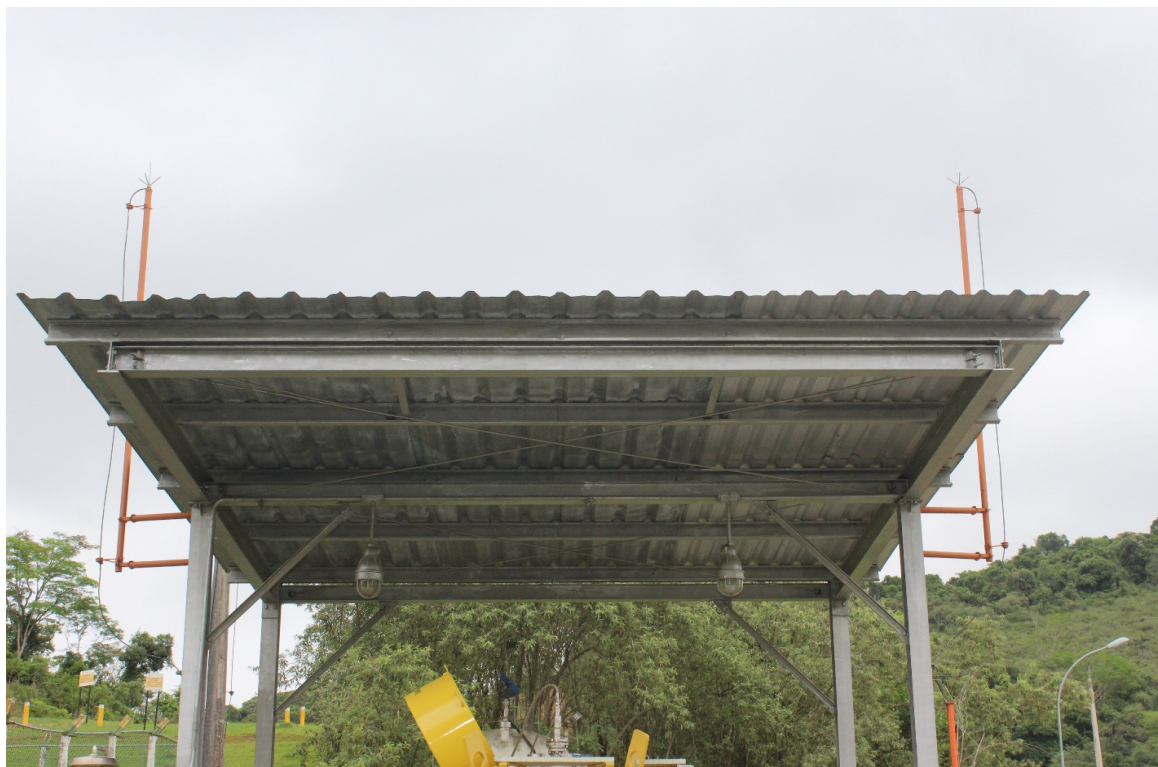
Foto 14: Cobertura da estação de odorização

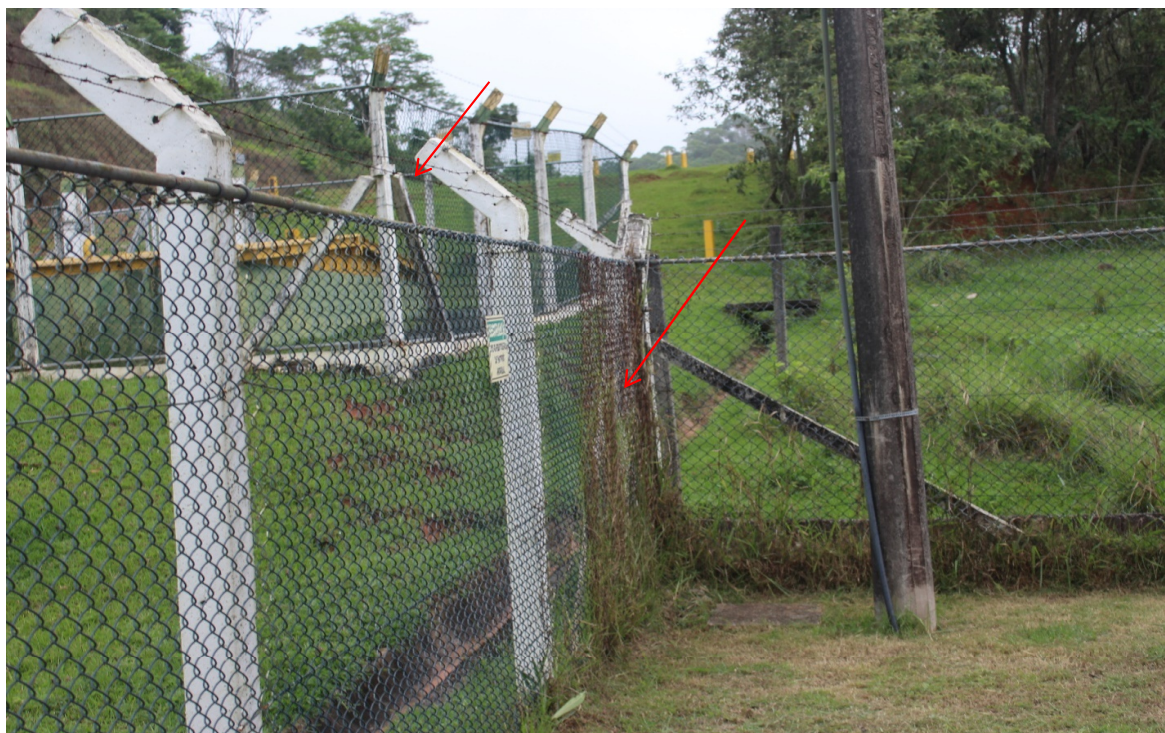
Foto 15: Parte da cerca em mau estado de conservação

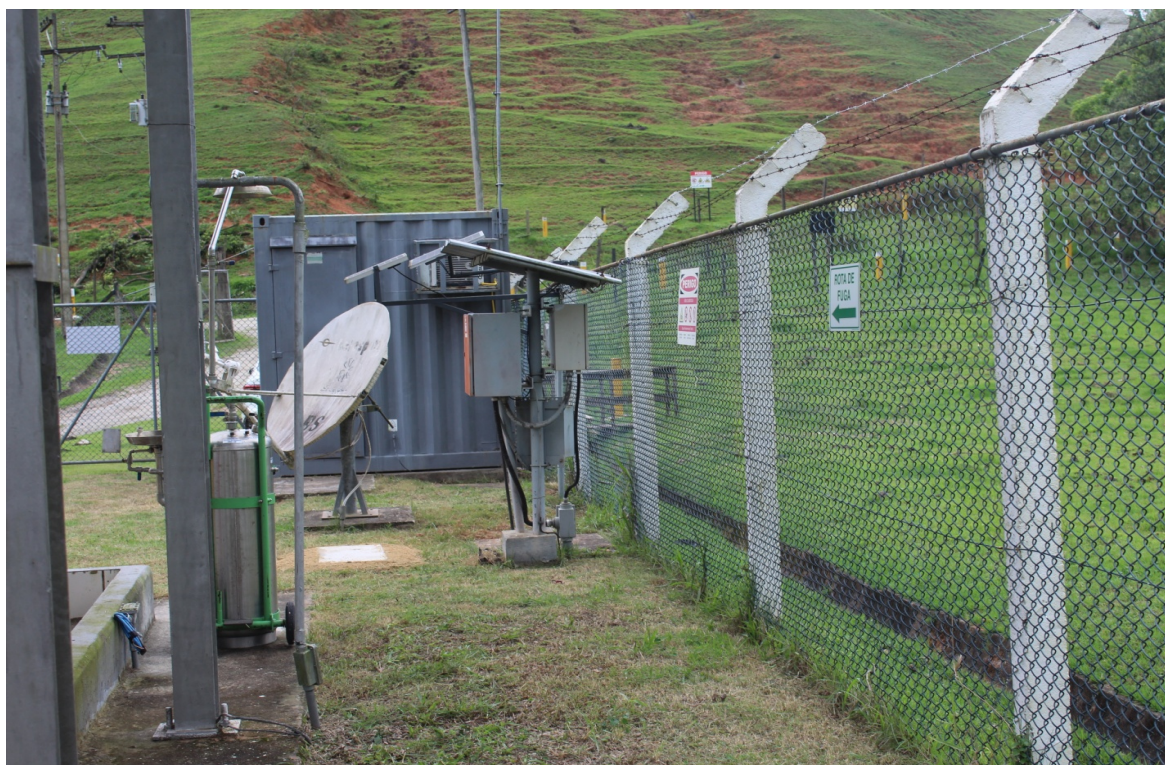
Foto 16: Sala de controle, antena e painel fotovoltaico

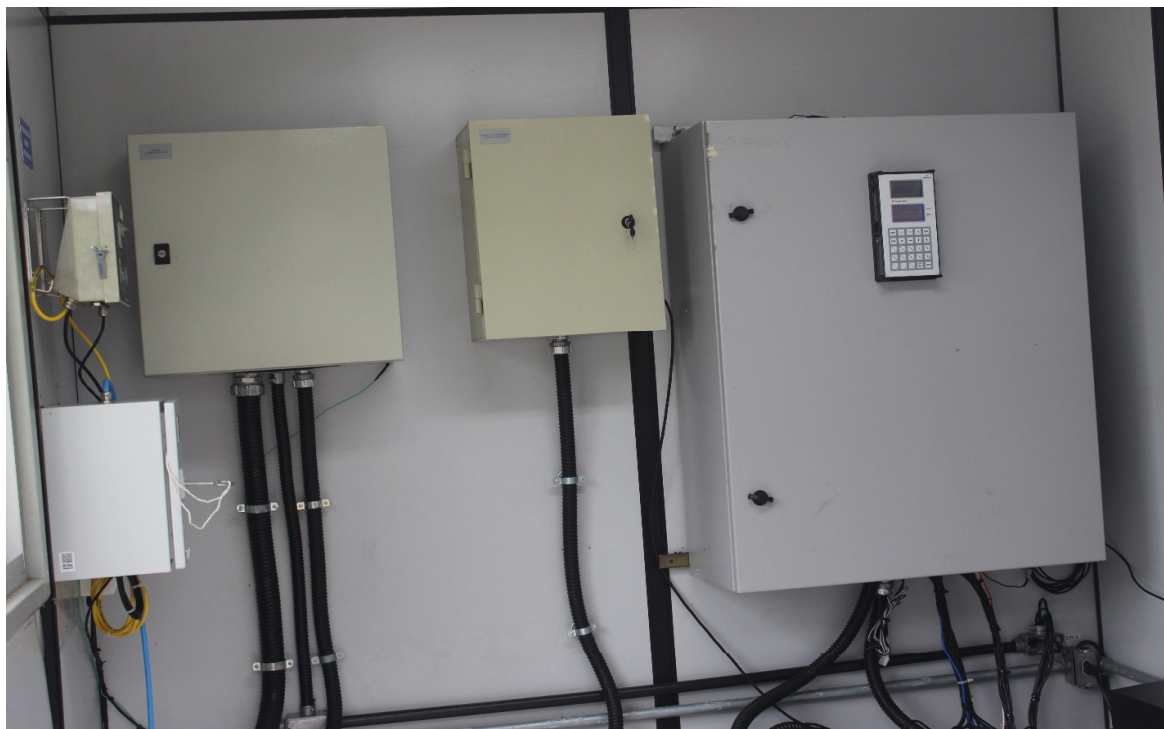
Foto 17: Computador de vazão

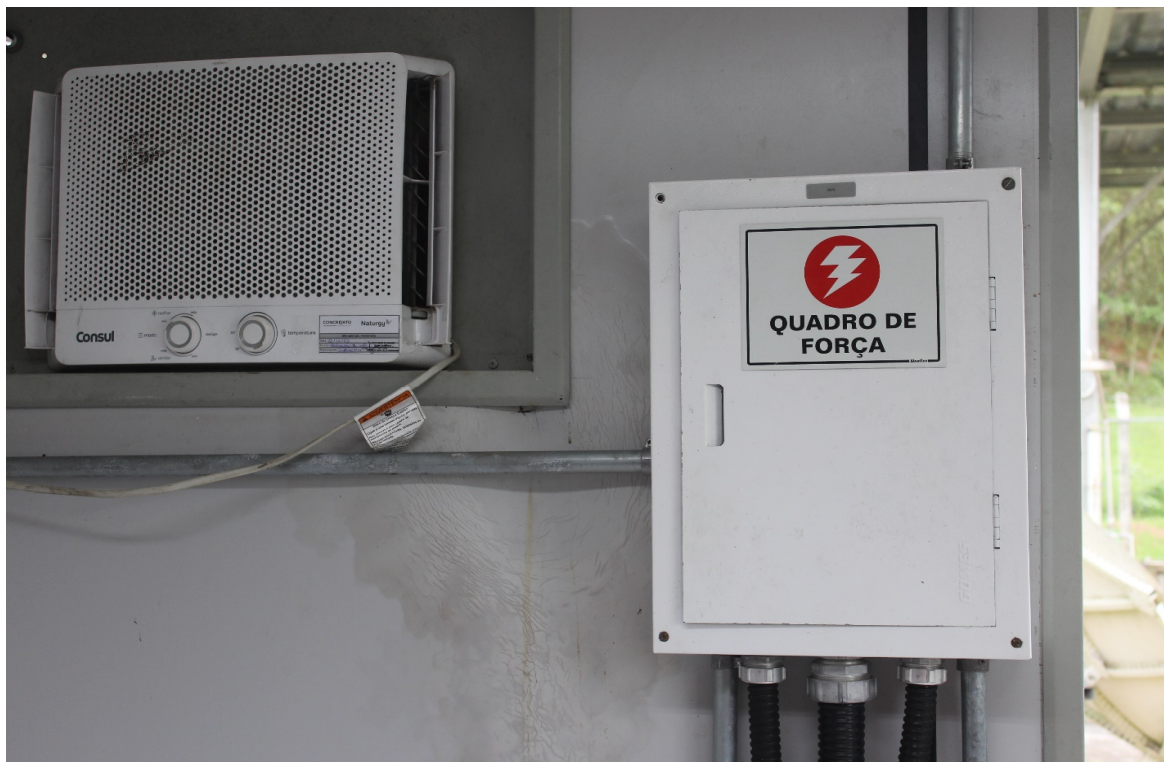
Foto 18: Quadro de distribuição

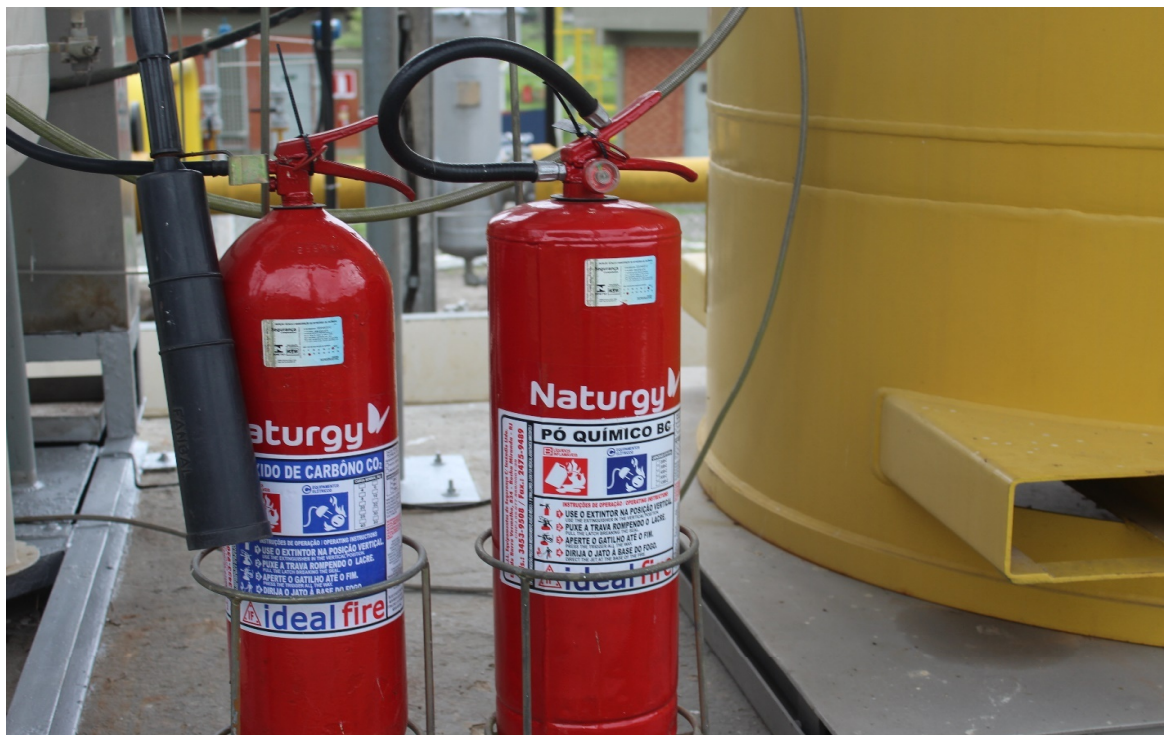
Foto 19: Extintores: CO2 e PQS
