**RELATÓRIO DE FISCALIZAÇÃO**  
**CÂMARA ENERGIA**

| <b>1- RF CAENE Nº:</b><br>P-114/22 | <b>2 - Data da Fiscalização:</b><br>10/11/2022 | <b>3 - Concessionária Fiscalizada:</b><br>CEG |
| <b>4 - Endereço da Fiscalização:</b><br>Estrada Mapuá, n.º 691 | <b>5 - Bairro(s):</b><br>Taquara | <b>6 - Município:</b><br>Rio de Janeiro/RJ |

| Número do Projeto: RJ-TAQ-51469/2021 | | Tipo de obra: rede e ramal | | Interna | X Externa |

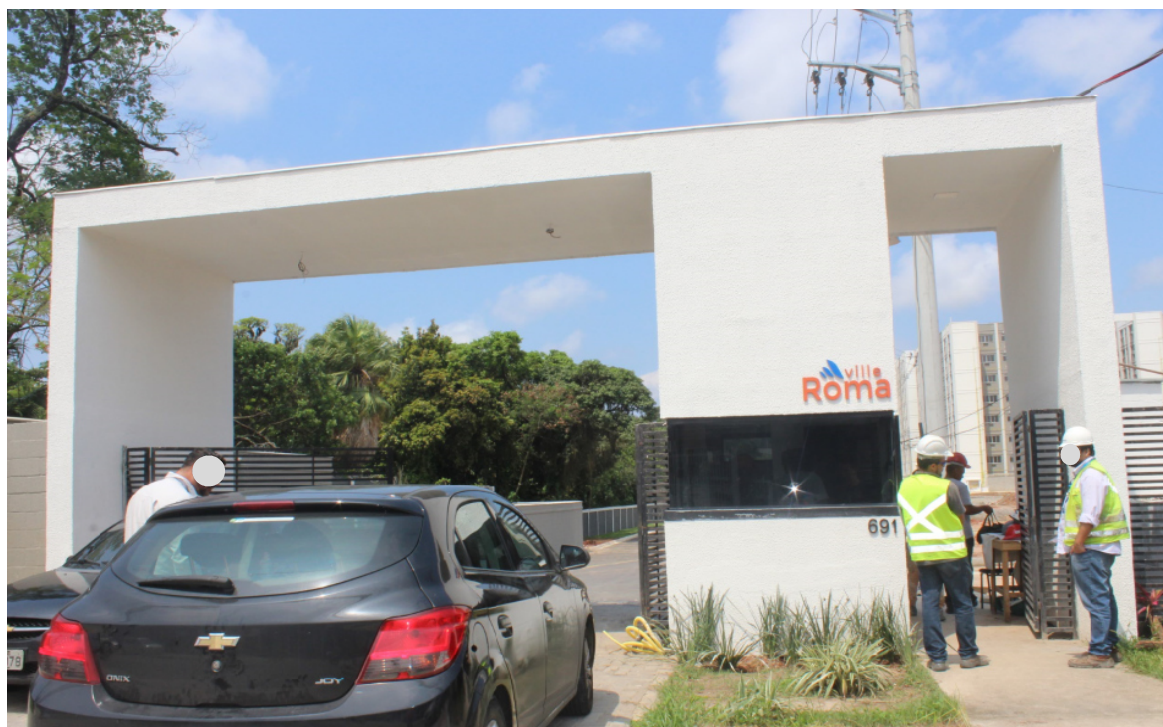
Vistoria realizada em conjunto com a Concessionária, com o objetivo de verificar o andamento das obras de rede e ramal no Condomínio Villa Roma (Foto 1). Esteve presente, nesta data, os funcionários da Concessionária, Juarez e Adriano - Gestores de obras.

Foto 1: Fachada do condomínio

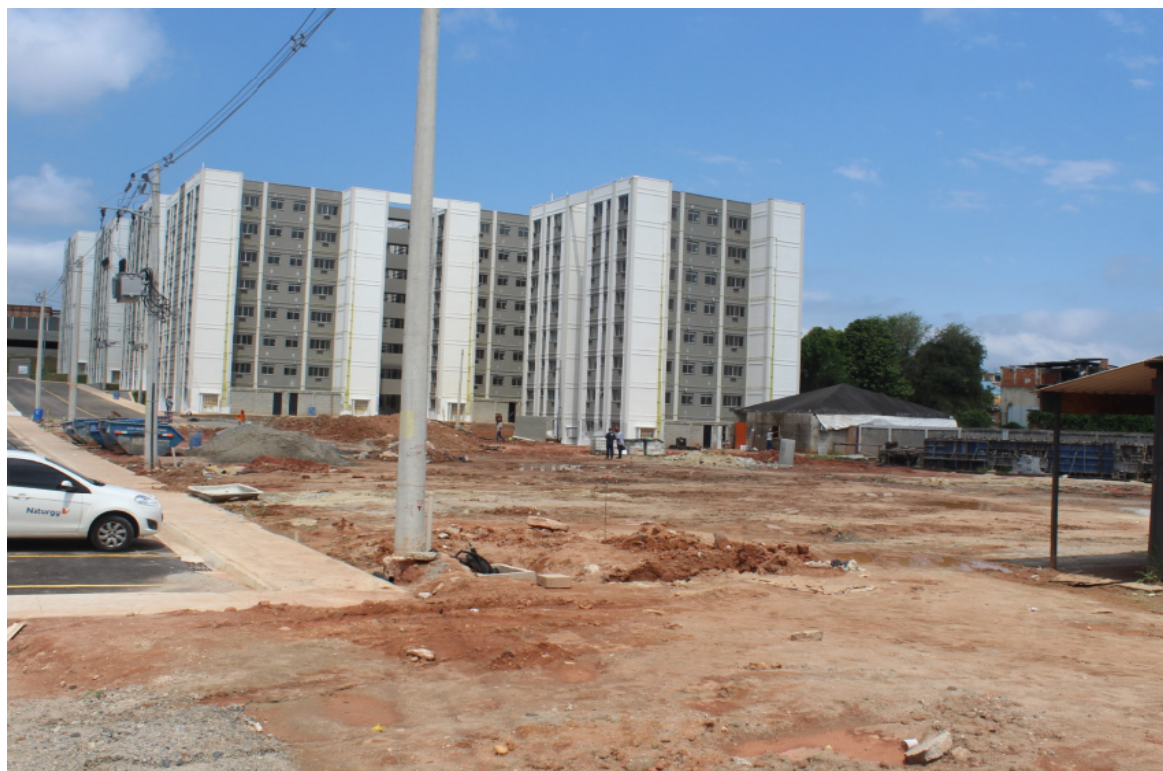
Durante visita à obra de expansão de rede e ramal de gás natural, foi possível verificar que se trata de obra em conjunto habitacional em pleno andamento (Foto 2) e, portanto, ainda não havia marco plano de sinalização indicando a presença da rede.

Foto 2: Situação atual das obras do condomínio

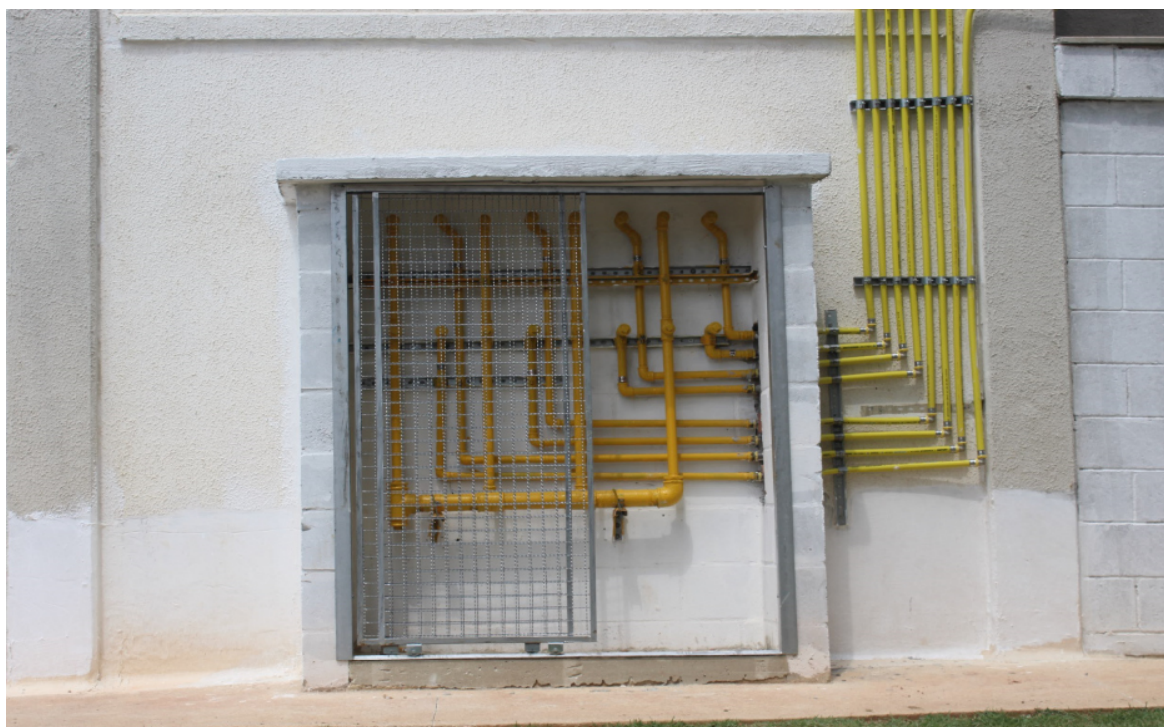
As obras de assentamento da rede interna acompanham o cronograma da construtora. Do total projetado, foram executados 664,50 metros de rede e 112,70 de ramais. Do total de 61 ramais projetados, foram executados 36 até o momento e demais ramais serão executados quando a construtora der início à segunda parte do condomínio. Ainda restam instalar medidores e reguladores de pressão e esse procedimento é adotado em conjunto, entre concessionária e construtora, a fim de evitar que o material se perca e/ou seja avariado (Foto 3).

Foto 3: Instalação de ramal para rede interna

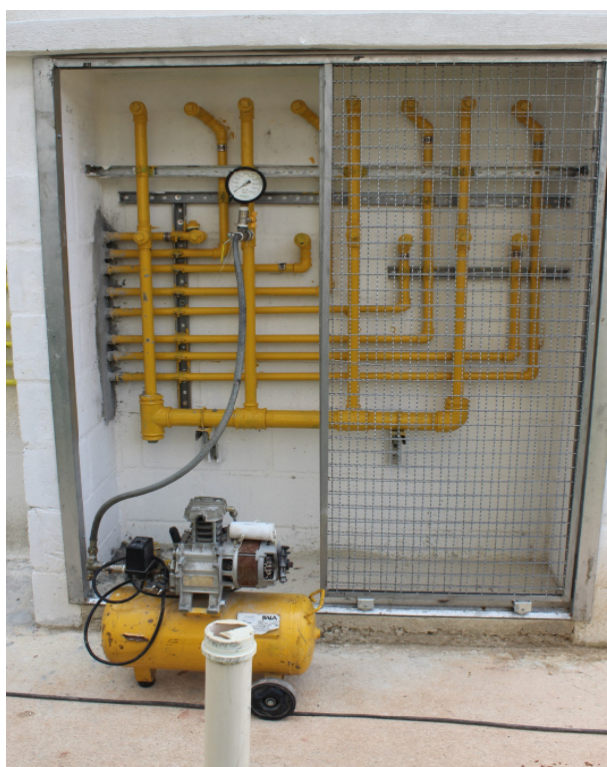
Ainda não houve a ligação do ramal externo com o condomínio que contém 480 unidades habitacionais e para garantir a estanqueidade do que fora executado até então, a rede encontra-se pressurizada com nitrogênio.

Foto 4: Teste de pressão interna

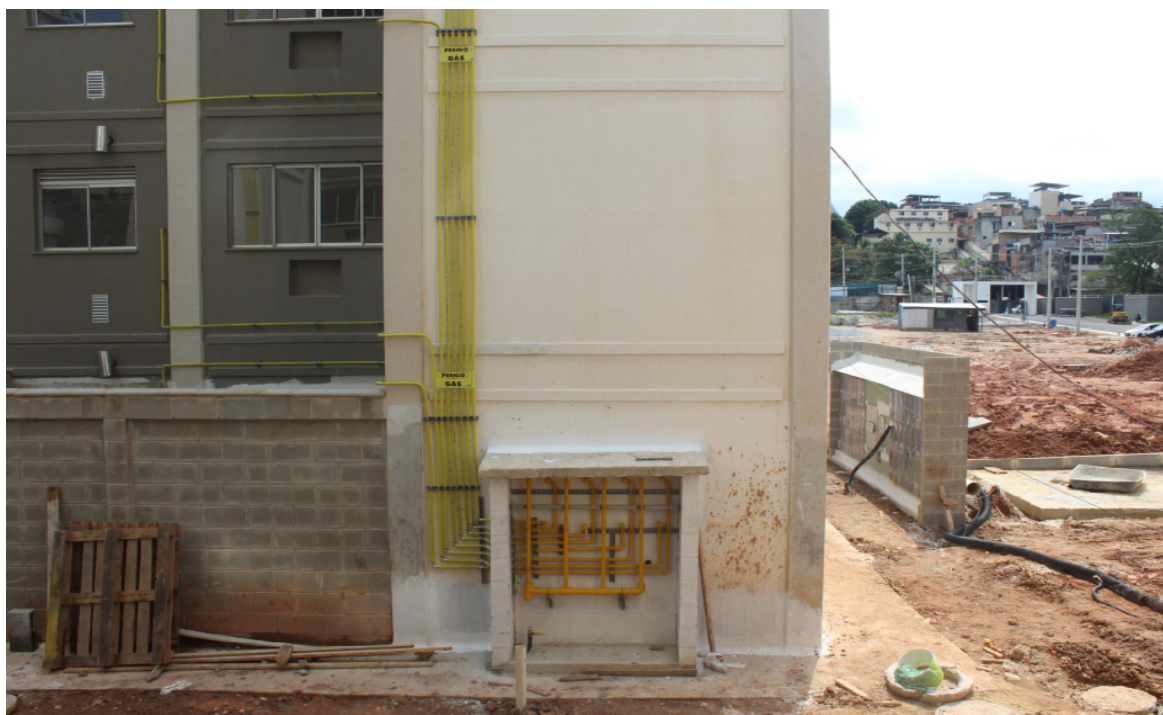
Foto 5: Instalação de ramal para rede interna
