| <b>1 - RF CAENE Nº:</b><br>P-116/22 | <b>2 - Data da Fiscalização:</b><br>17/11/2022 | <b>3 - Concessionária Fiscalizada:</b><br>CEG RIO |
| <b>4 - Endereço da Fiscalização:</b><br>Rodovia BR-101, s/n | <b>5 - Bairro(s):</b><br>Tapera | <b>6 - Município:</b><br>Campos dos Goytacazes/RJ |
| <b>7 - Objetivo da Fiscalização:</b><br>Vistoria realizada com o objetivo de observar o estado de conservação da estação de regulação e medição da Concessionária no Município. | | |

**Relatório:**

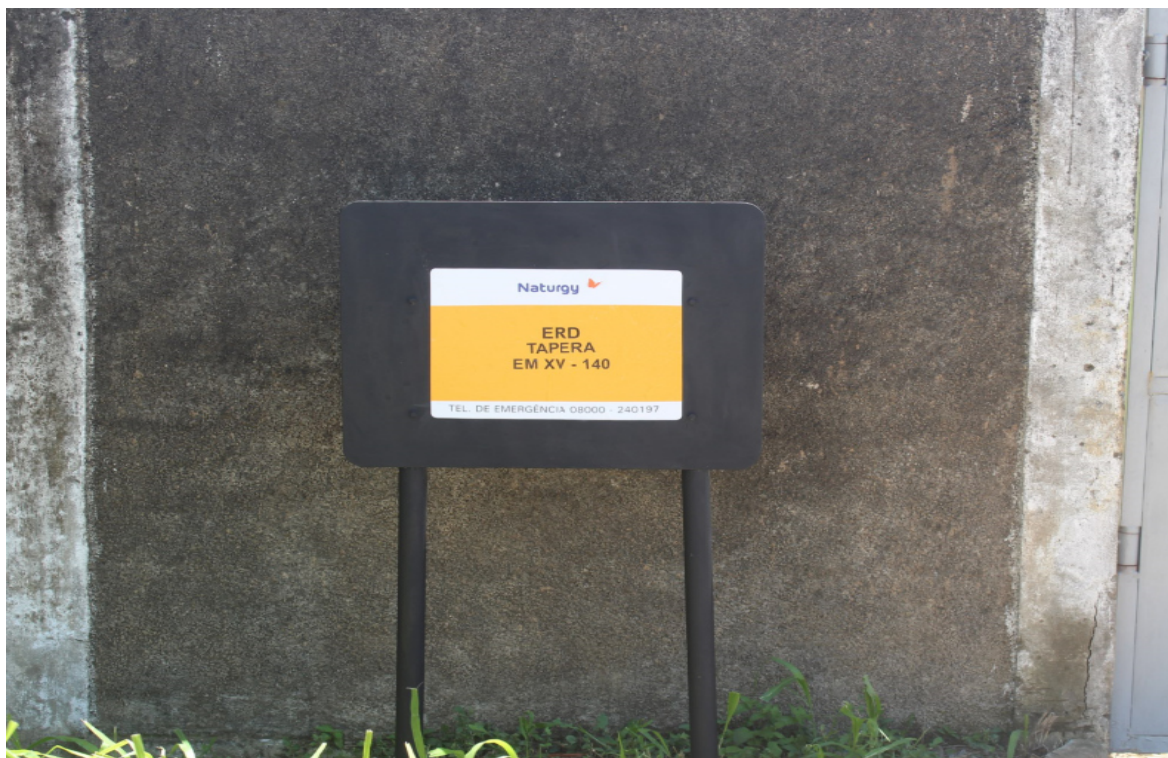
Vistoria realizada em conjunto com a Concessionária, representada pelos funcionários Lucas e Alcino, com objetivo de acompanhar as instalações da estação de regulação e medição na Estação Tapera (Foto 1).

Foto 1: Placa de identificação da Estação

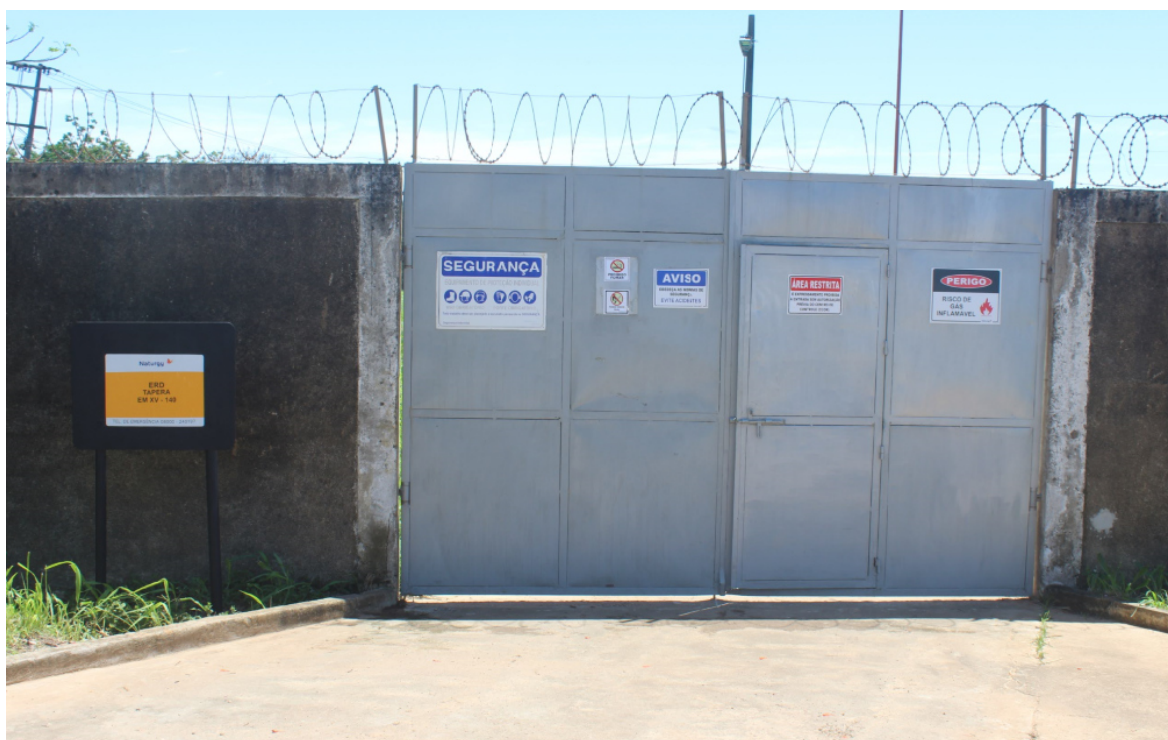
Foto 2: Entrada da estação

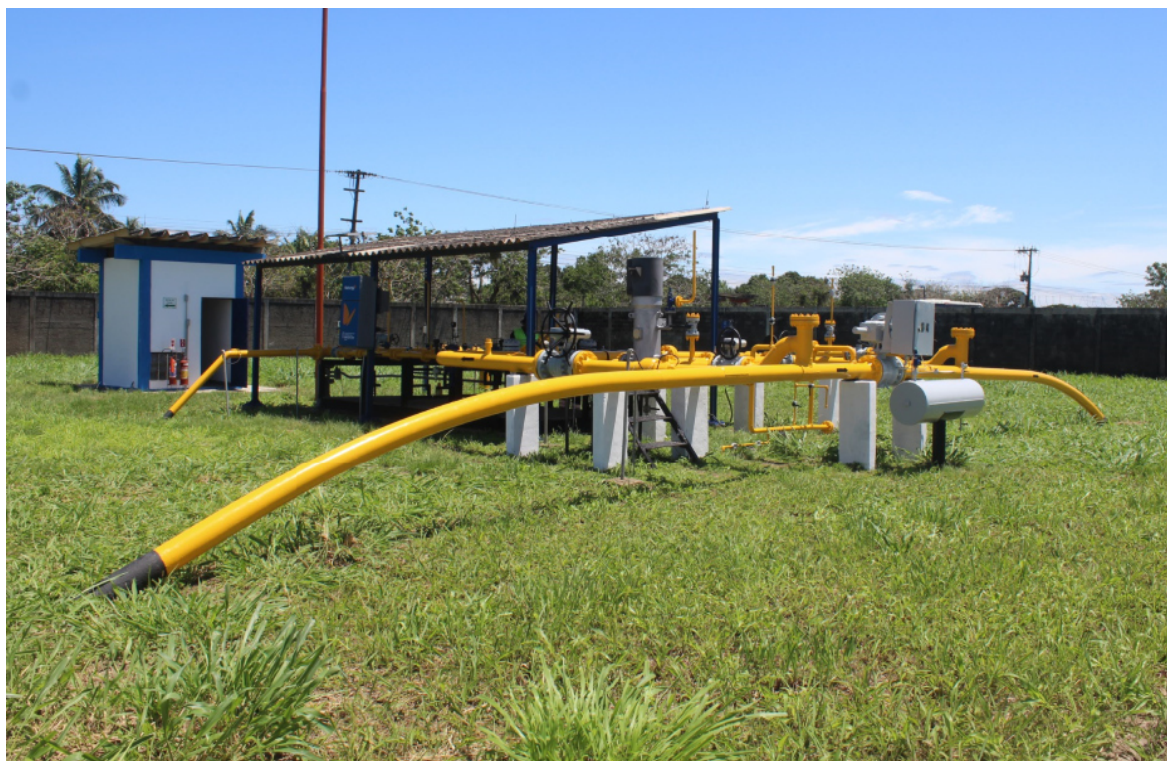
Foto 3: A estação

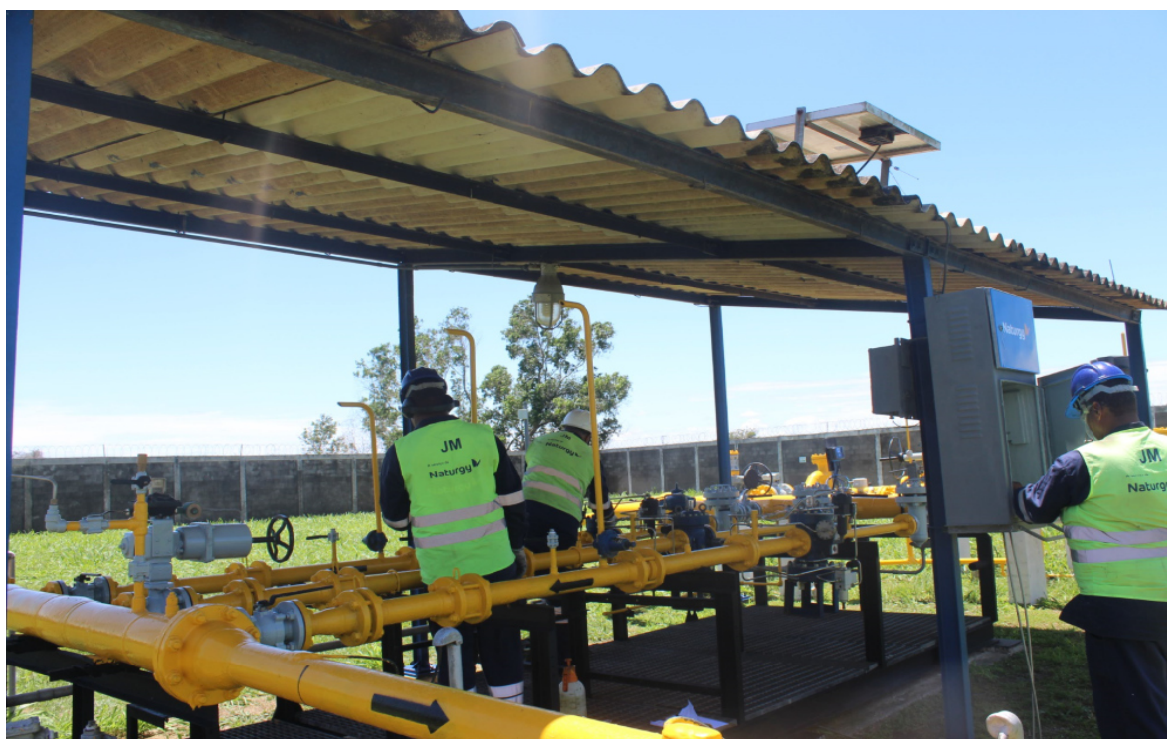
Foto 4: Regulação e medição

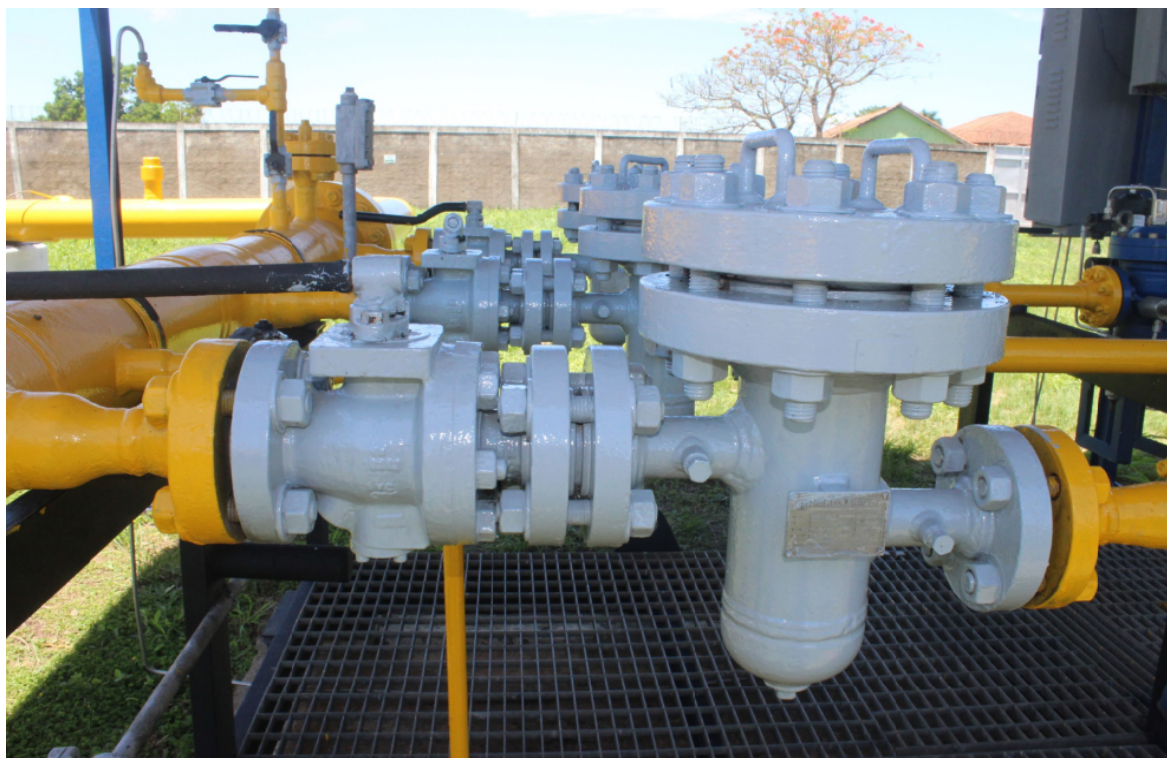
Foto 5: Filtros de gás

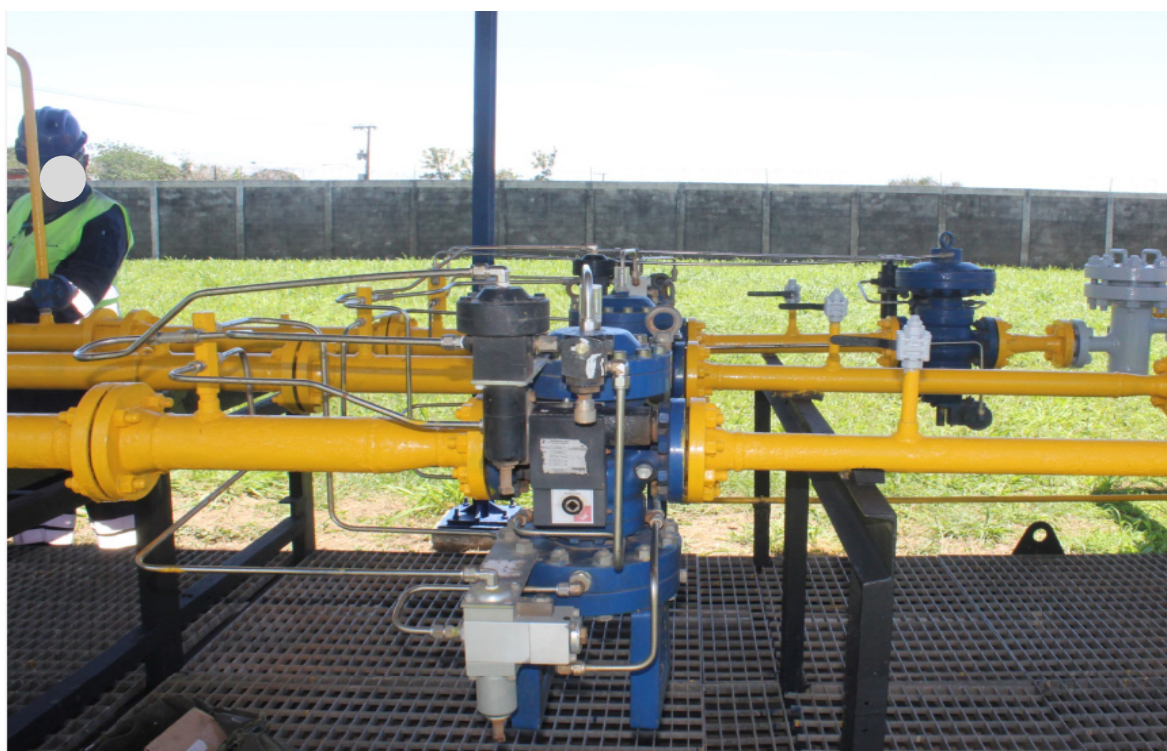
Foto 6: Reguladores

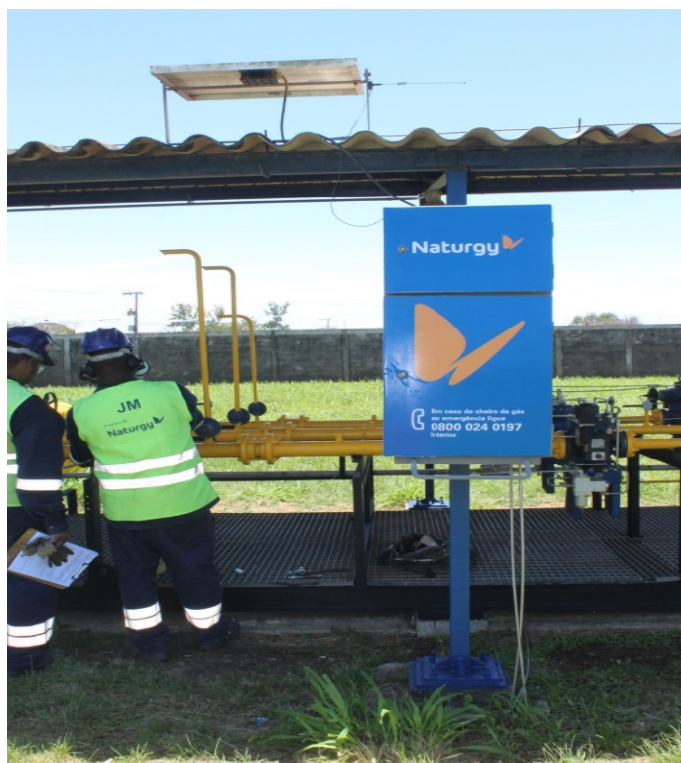
Foto 7: Telemetria

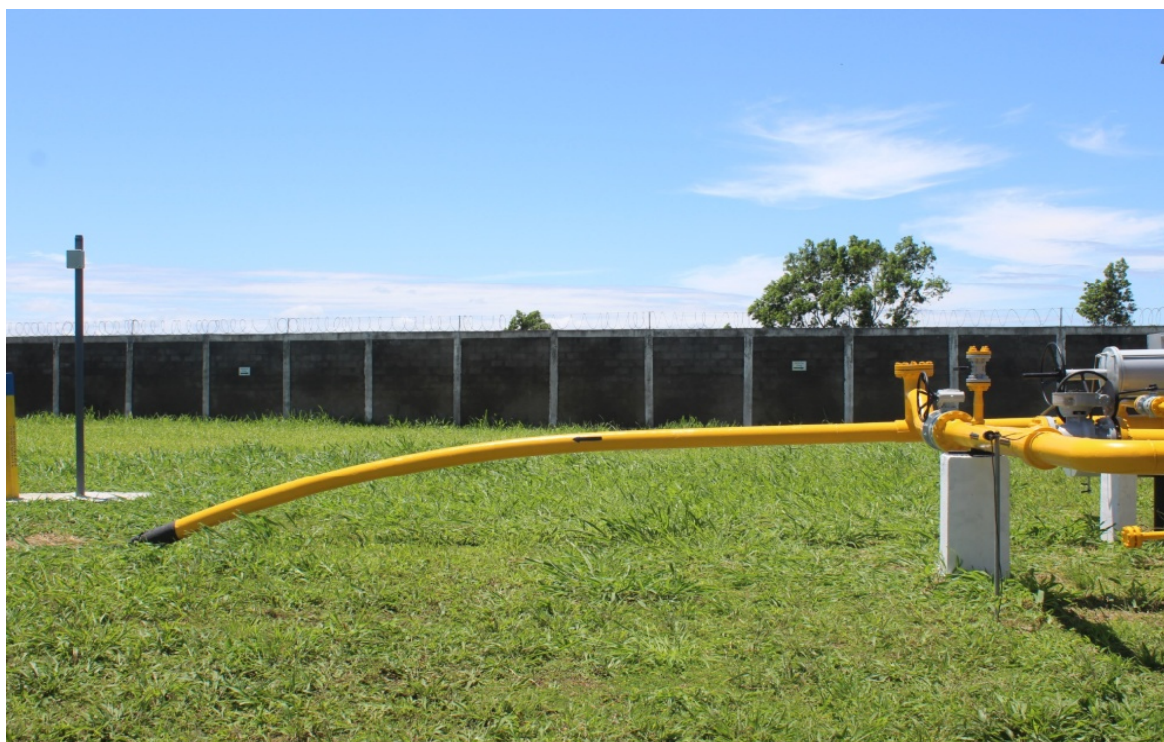
Foto 8: Saída de gás para a cidade

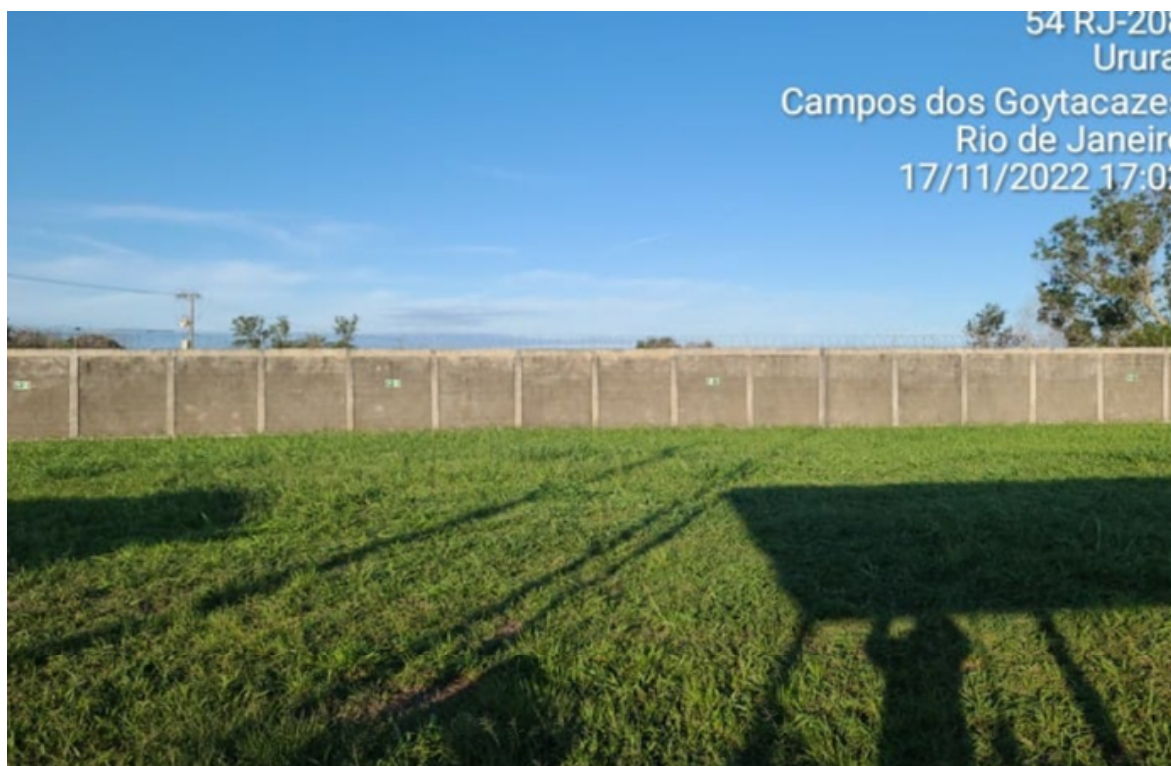
Além disso, ao compararmos o checklist feito em vistoria com o que foi enviado pela concessionária nos autos do primeiro semestre do corrente ano (SEI-220007/002374/2022), pudemos perceber que um item passou despercebido, como a verificação das placas de rota de fuga (item 7).

Foto 9: Placas de rota de fuga instaladas

Apesar disso, a concessionária sanou as pendências até a conclusão deste relatório. Desta forma, se faz necessária maior atenção no tratamento dos checklists, estando os itens pontuados ou não, pois todos os pontos trazidos são de relevância para o perfeito funcionamento da estação e garantia da segurança operacional e pessoal, além de dar maior confiabilidade nas informações.

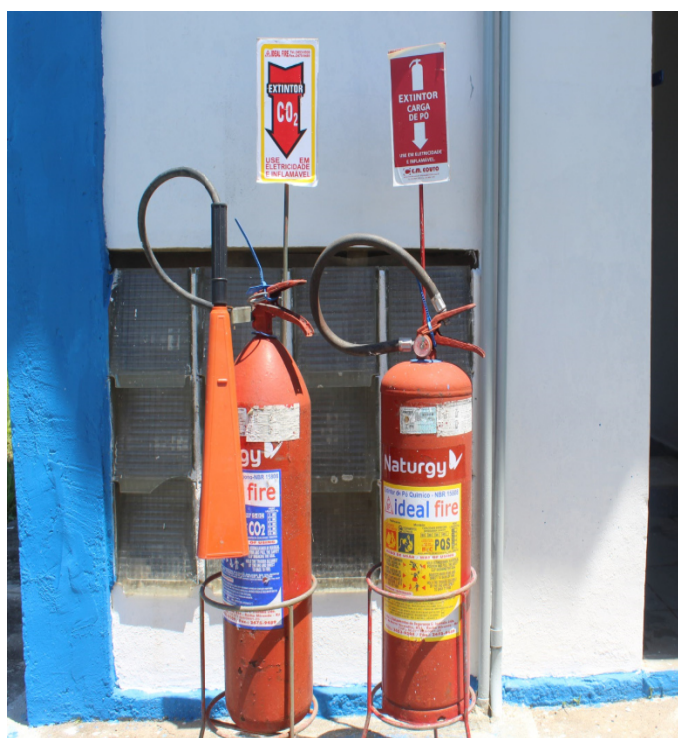
Foto 10: Extintores de incêndio
