| <b>1 - RF CAENE Nº:</b><br>P-116/23 | <b>2 - Data da Fiscalização:</b><br>25/10/2023 | <b>3 - Concessionária Fiscalizada:</b><br>CEG RIO |
| <b>4 - Endereço da Fiscalização:</b><br>Rua Antônio Guimarães Mosqueira, s/n | <b>5 - Bairro(s):</b><br>Parque Aeroporto | <b>6 - Município:</b><br>Macaé |
| <b>7 - Objetivo da Fiscalização:</b><br>Vistoria realizada com o objetivo de acompanhar as obras da Concessionária no município. | | |

Vistoria realizada em conjunto com a Concessionária, representada pelo gestor de obras Rafael, com objetivo de verificar o andamento das obras de rede e ramal internos no Condomínio Marvile Residence em Macaé.

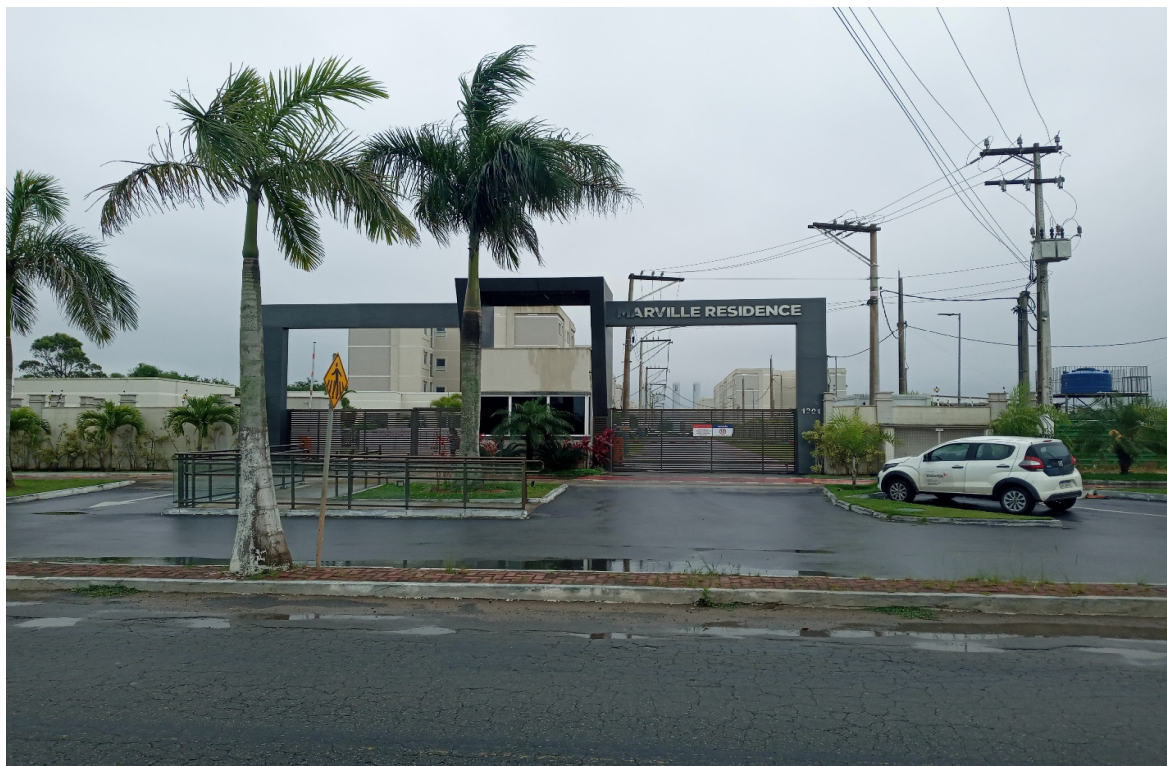
Foto 1: Condomínio atendido

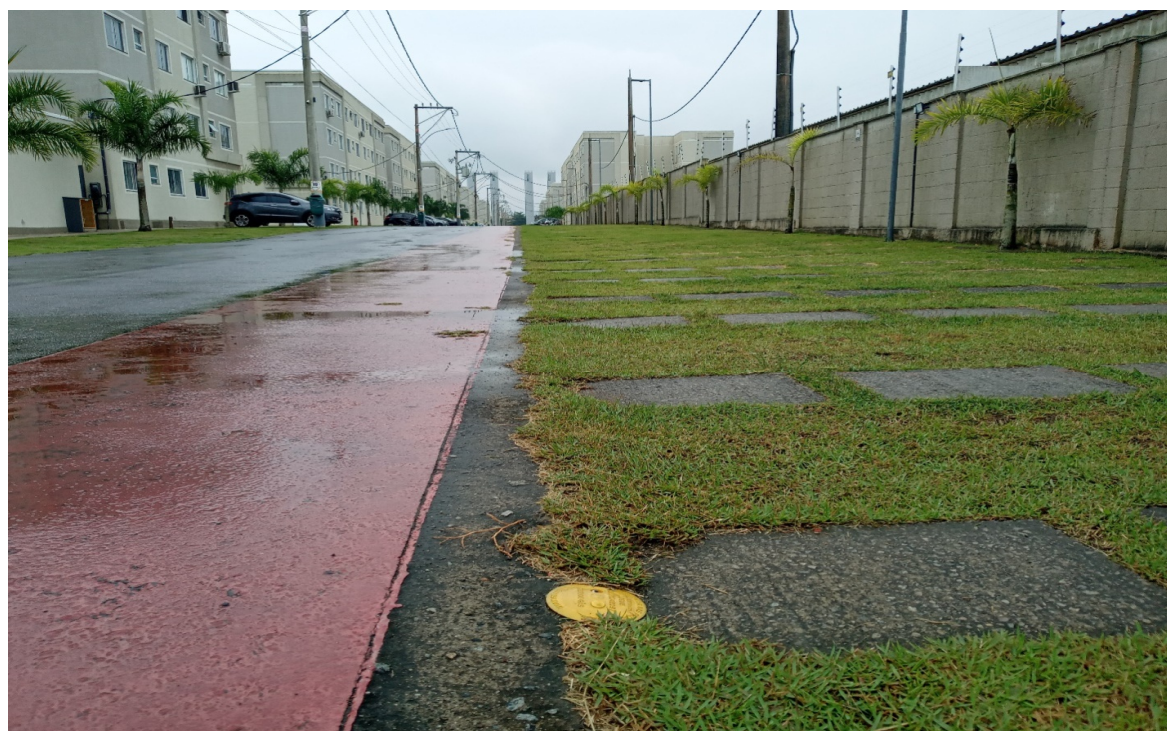
Foto 2: Marco plano - entrada da rede de gás

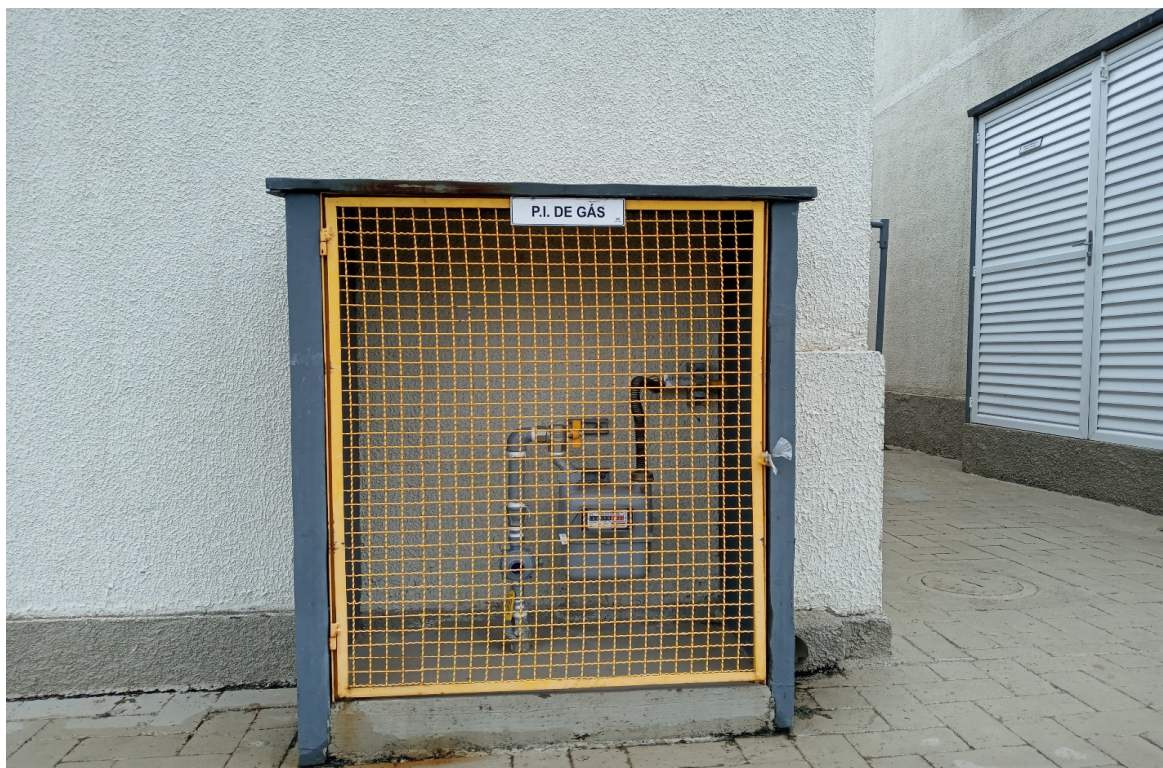
Foto 3: Abrigo do PI - salão de festas

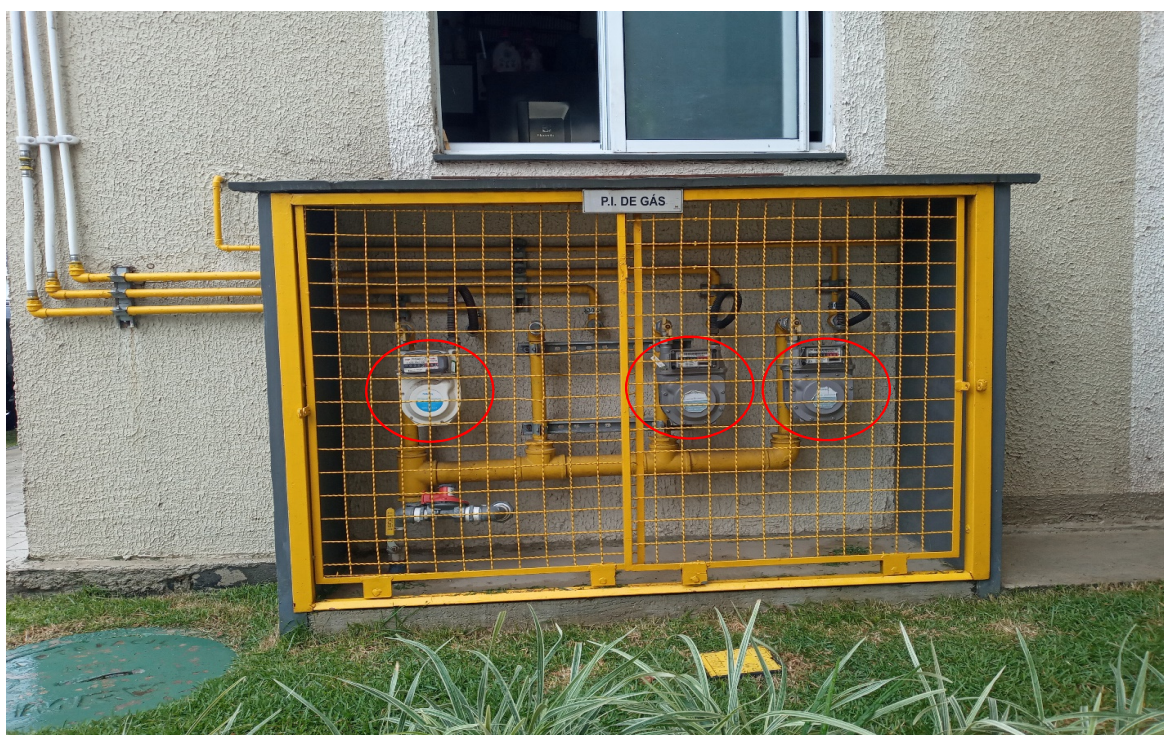
O condomínio é composto por 29 blocos, perfazendo um total de 464 economias. Os abrigos de PI's foram construídos na área externa (Foto 4).

Foto 4: Abrigo de PI (externo) - medidores

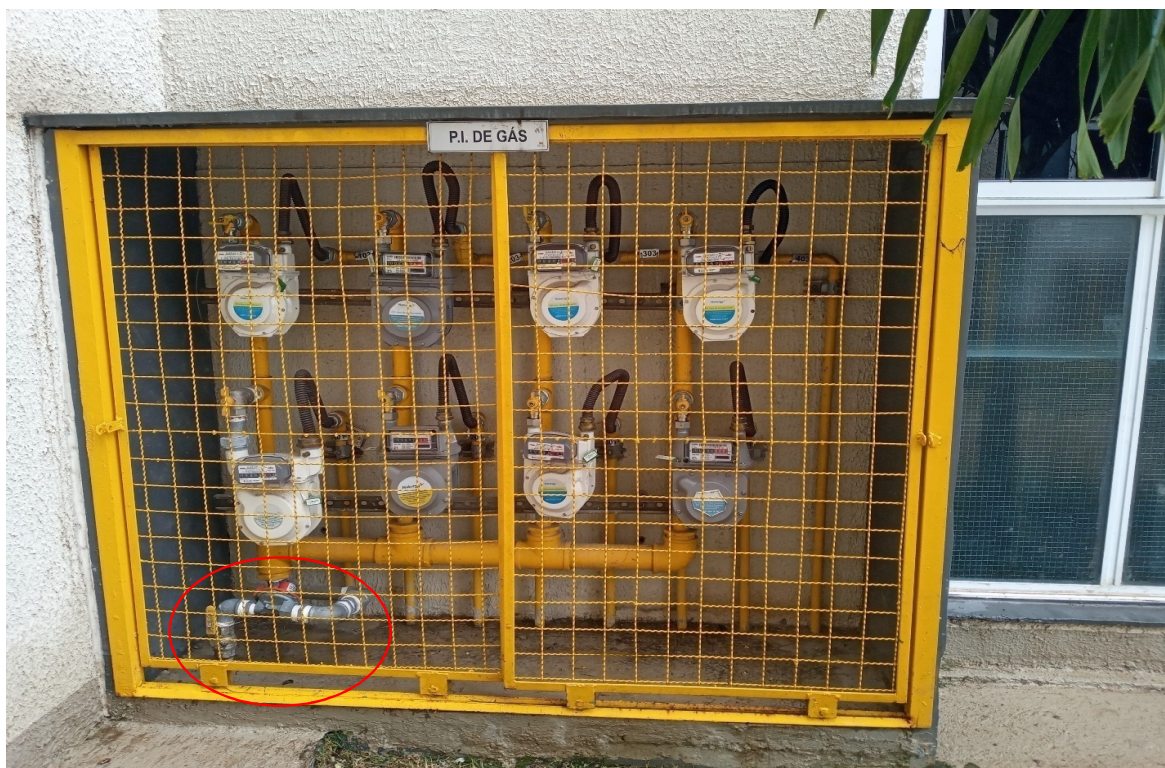
Foto 5: Regulador de pressão - 4 bar/ 220 mmca

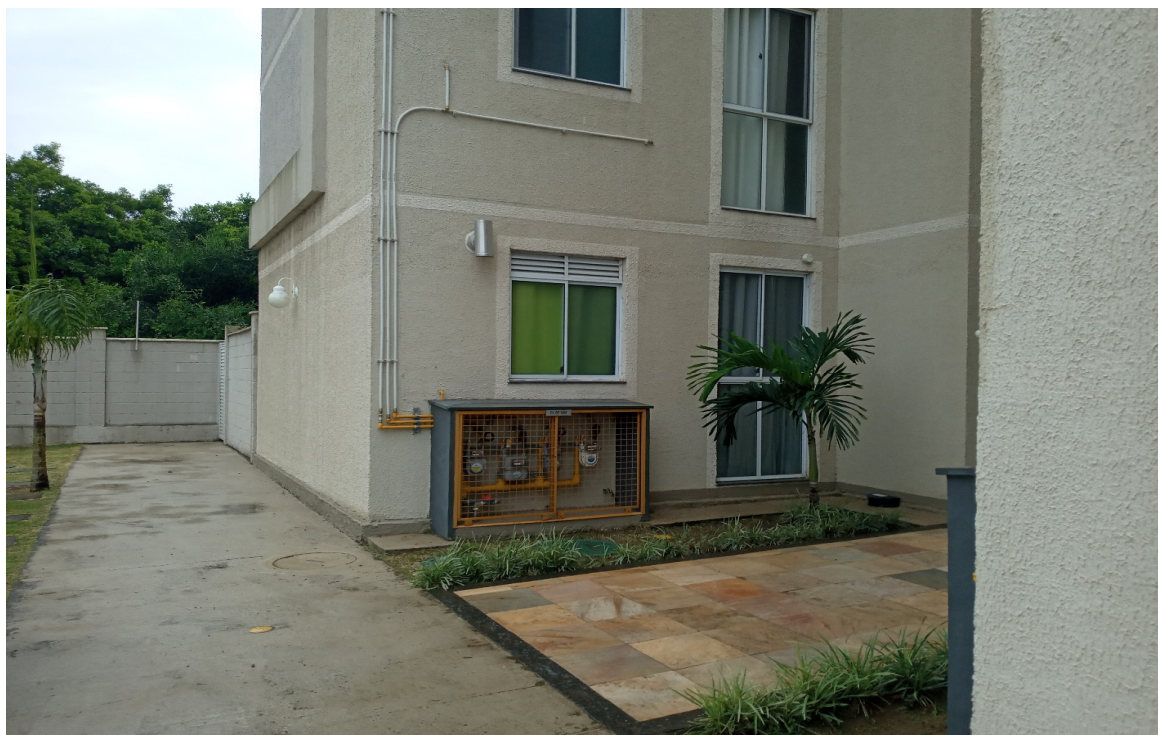
Foto 6: Marco plano, PI e Ramais dos apartamentos

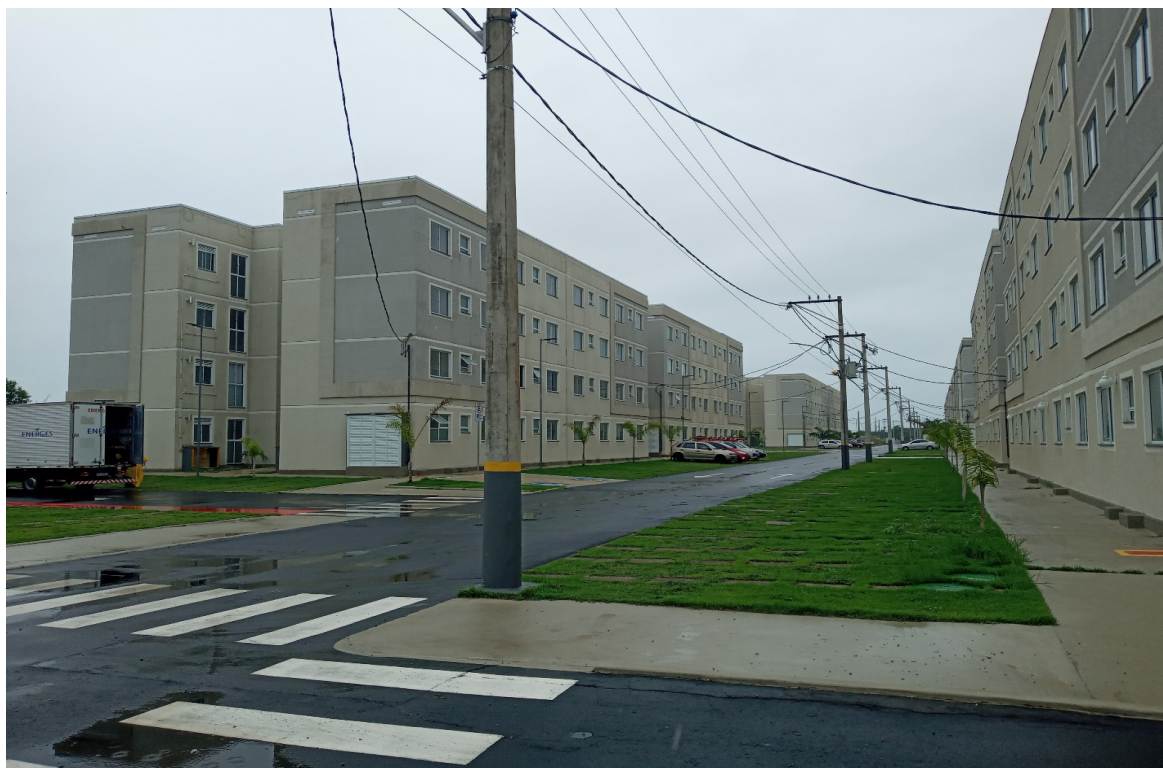
Foto 7: Situação atual - blocos já entregues

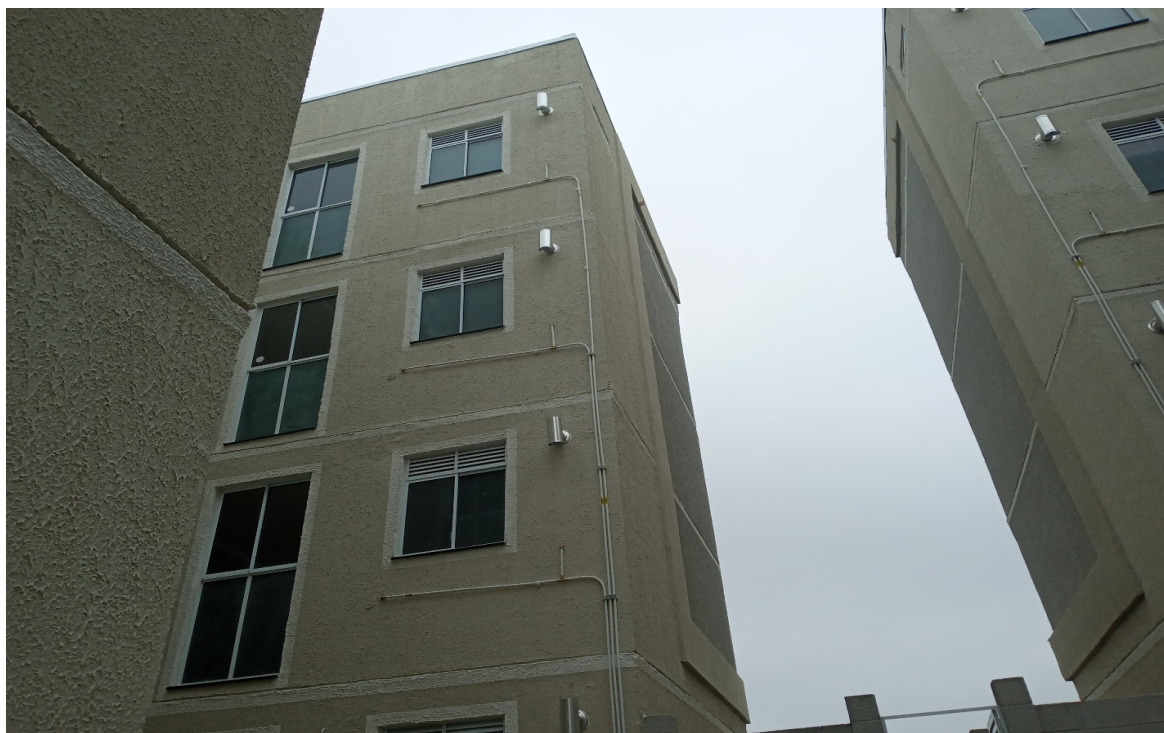
Foto 8: Ramais dos apartamentos e chaminés

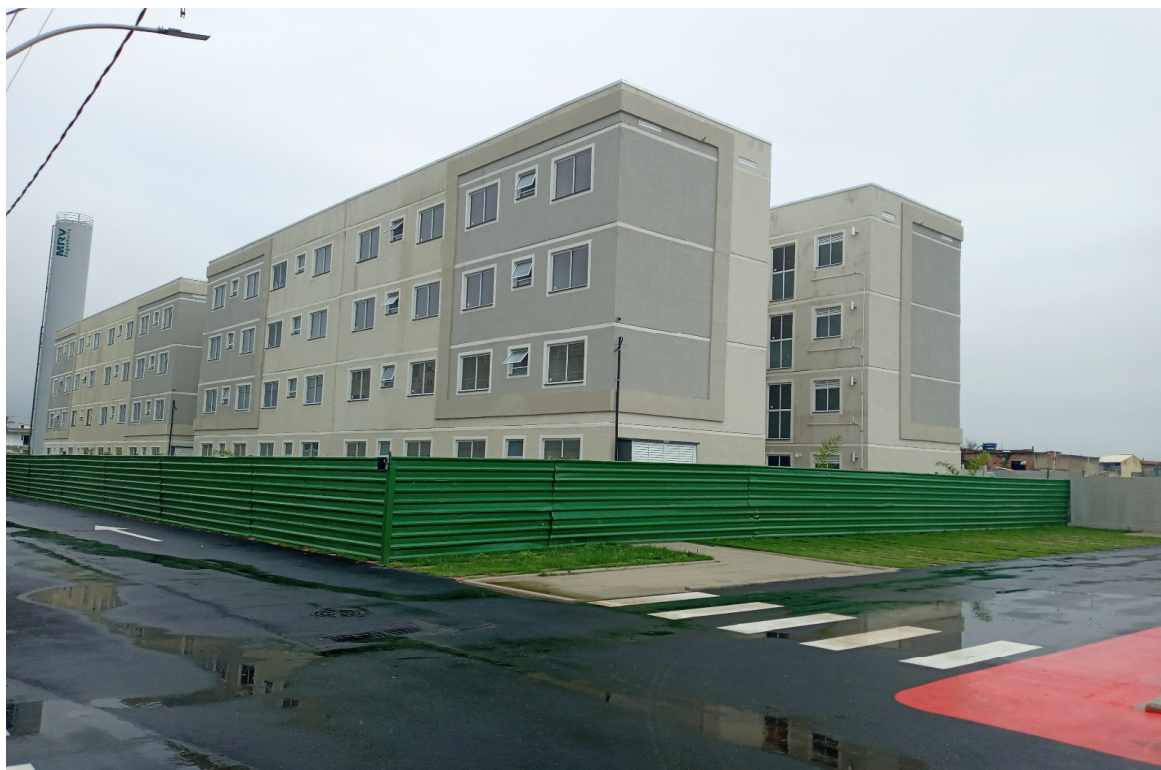
Foto 9: Blocos ainda em construção

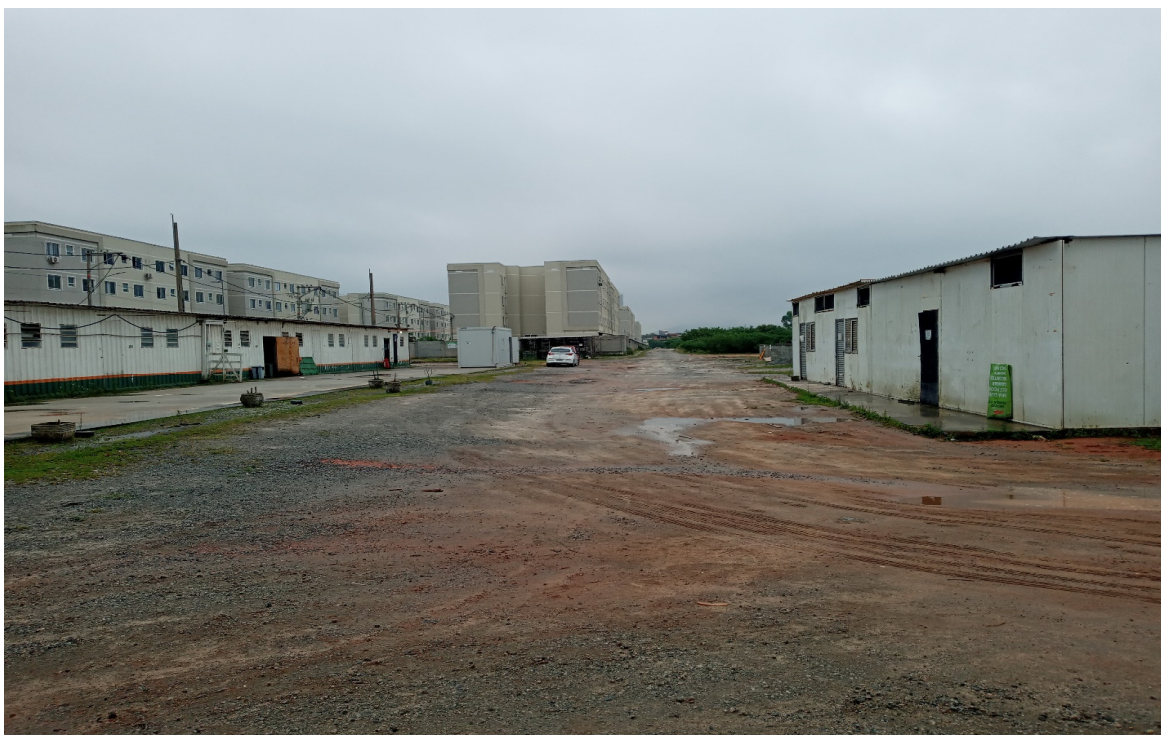
Foto 10: Canteiro de obras - Construtora RMV

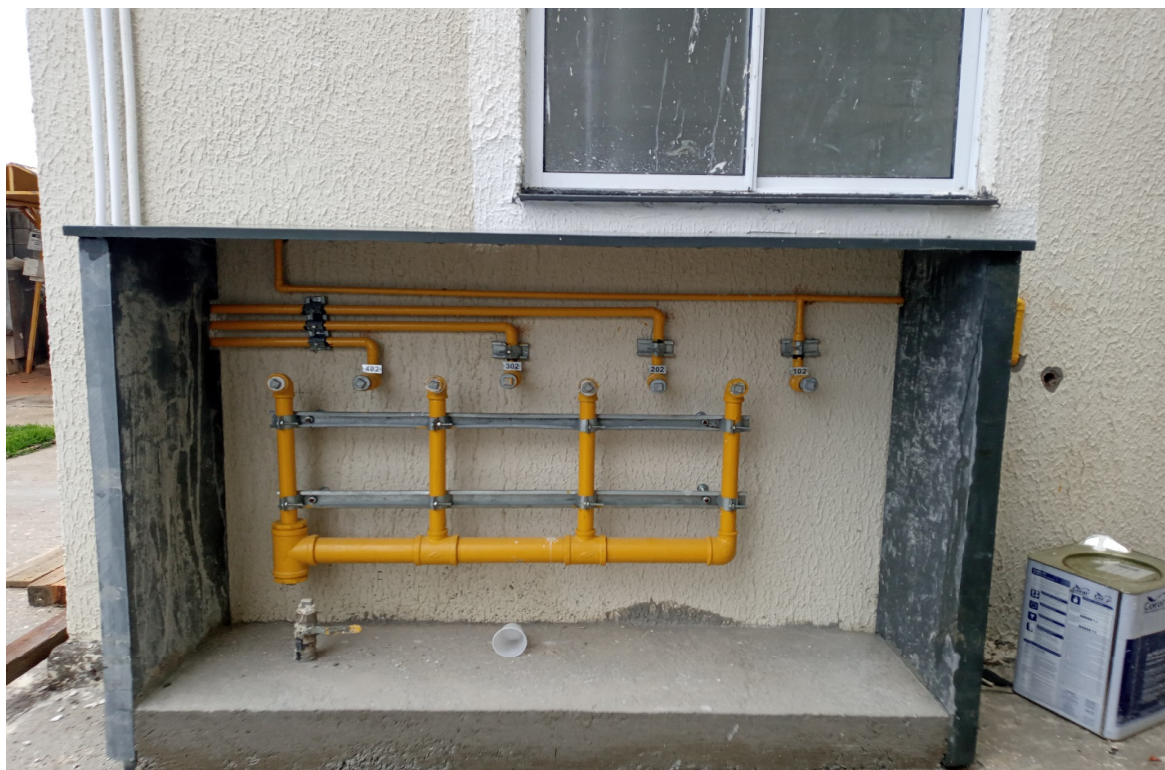
Foto 11: Abrigo de PI

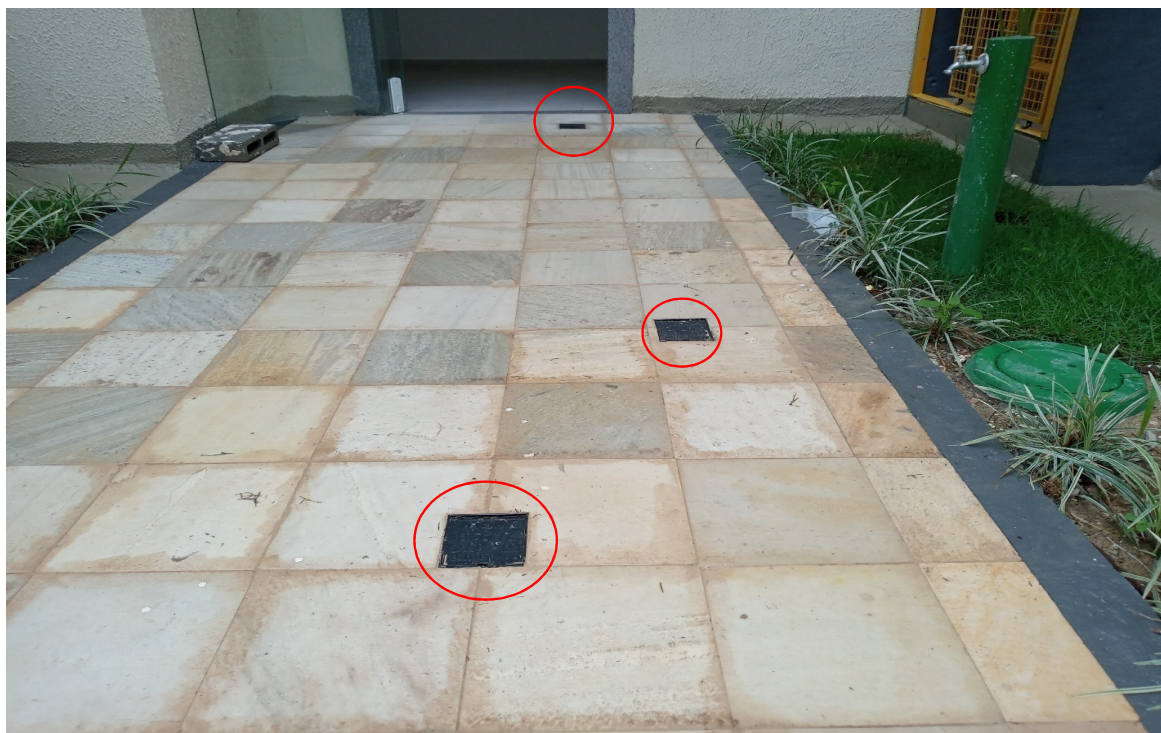
Foto 12: Válvulas de bloqueio dos ramais
