**Relatório:**

Vistoria realizada em conjunto com a Concessionária, representada pelos funcionários Lucas Figueiredo e Alcino Viana, com objetivo de acompanhar as instalações da estação de regulação e medição na Estação Donana (Foto 1).

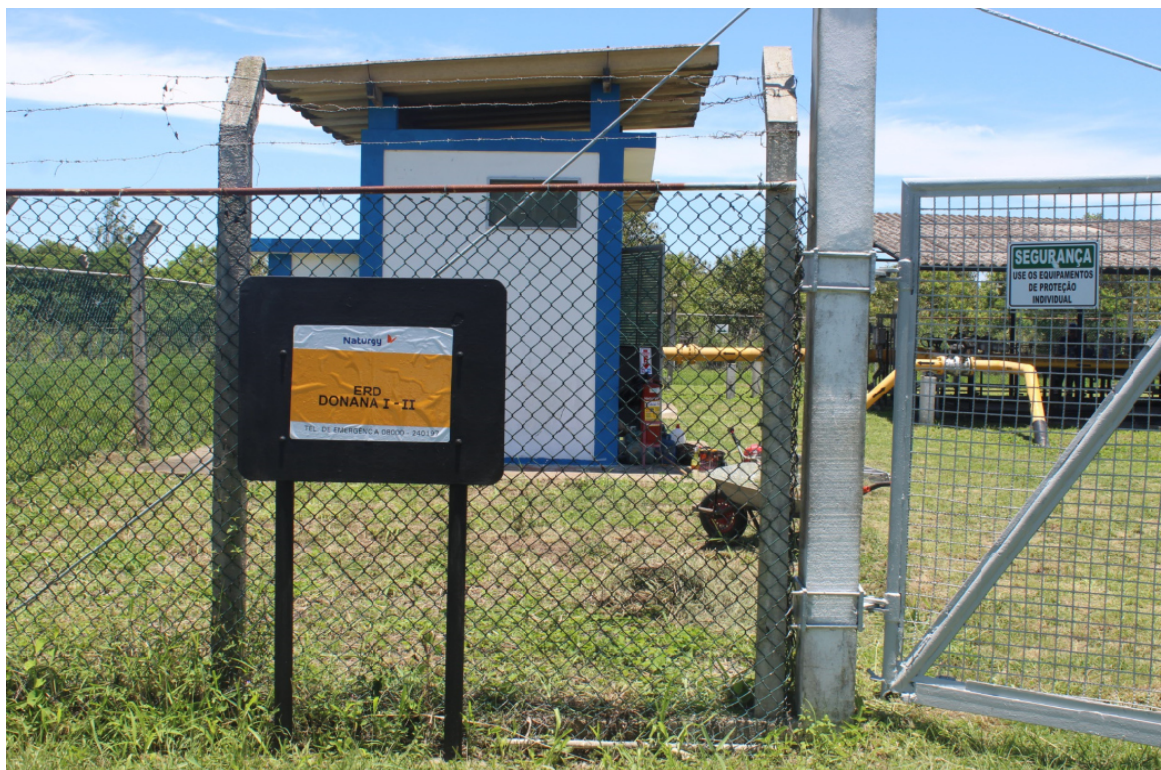
Foto 1: Placa de identificação da Estação

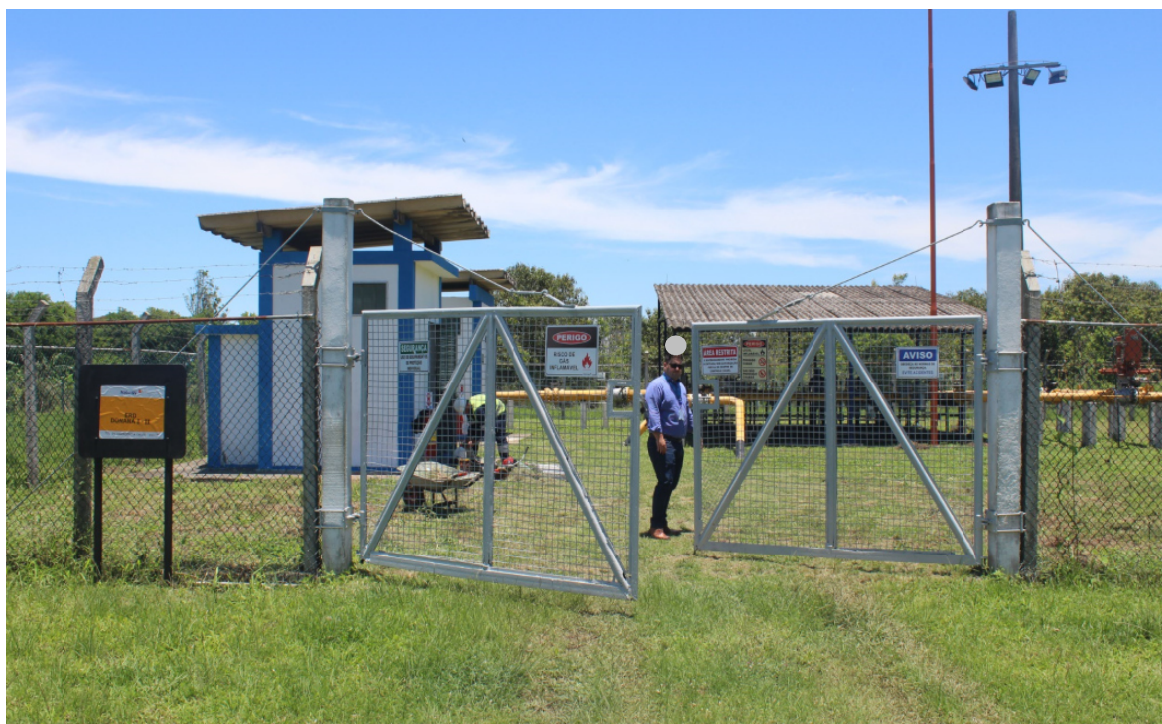
Foto 2: Entrada da estação

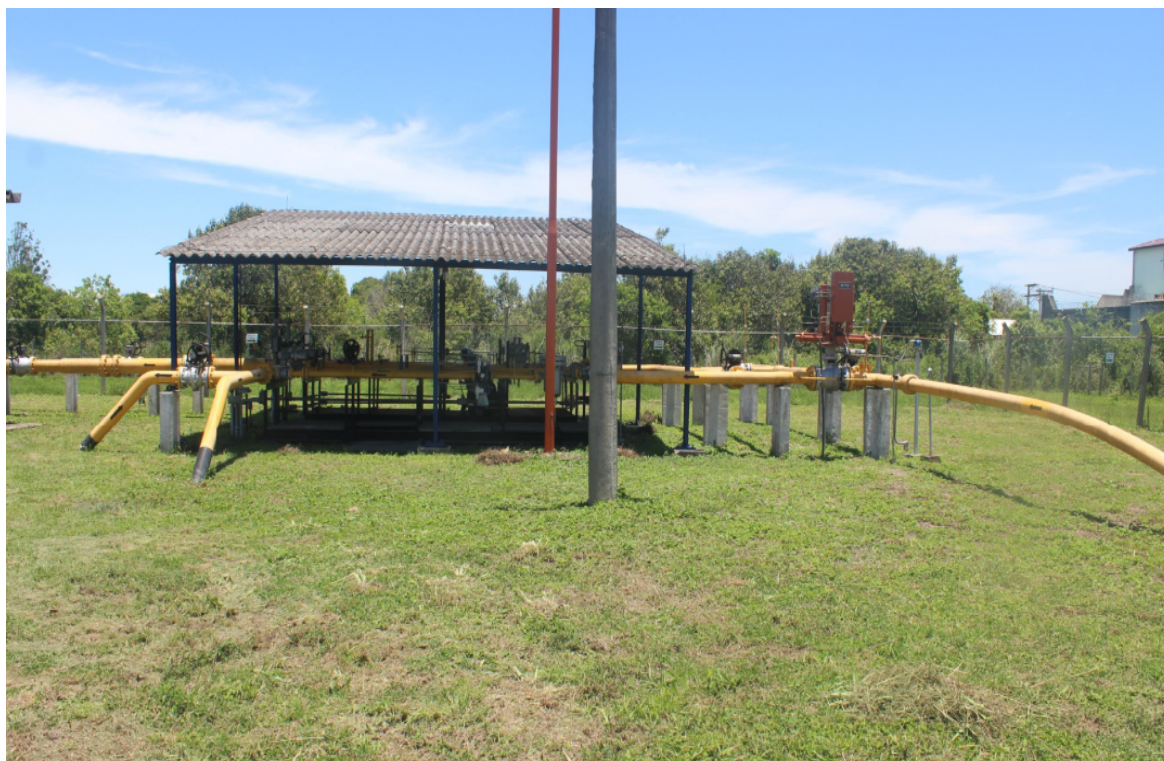
Foto 3: A estação

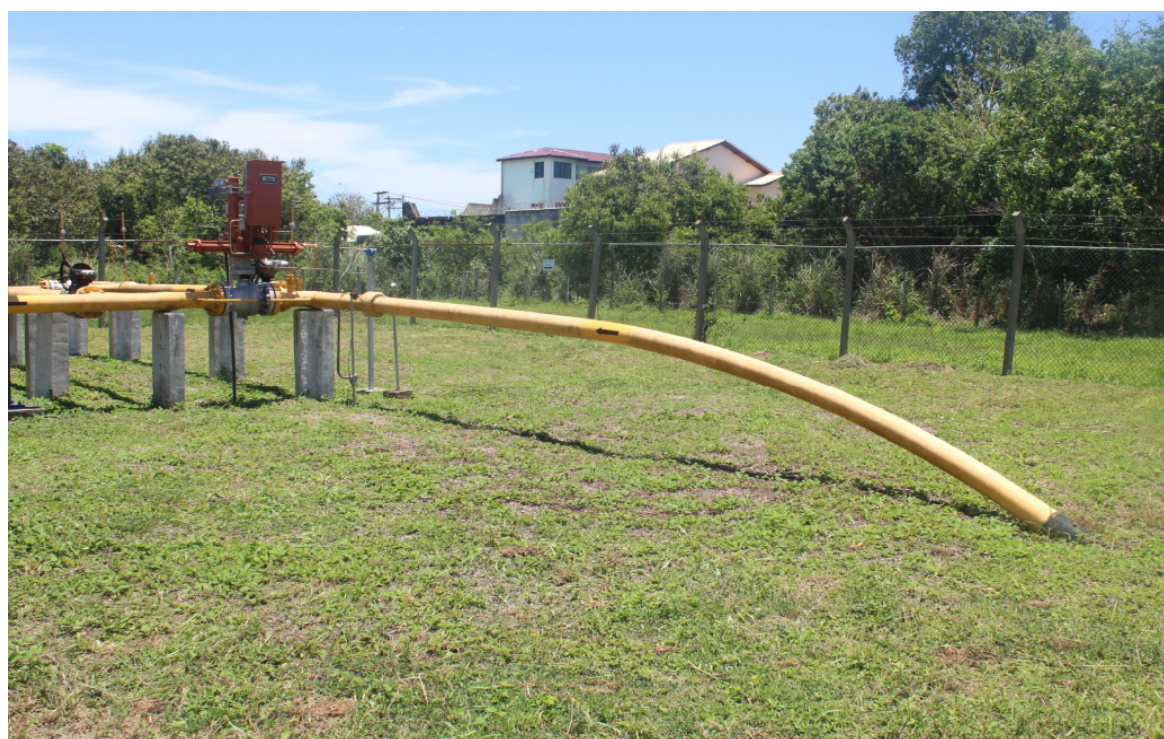
Foto 4: Entrada de gás pela estação Tapera

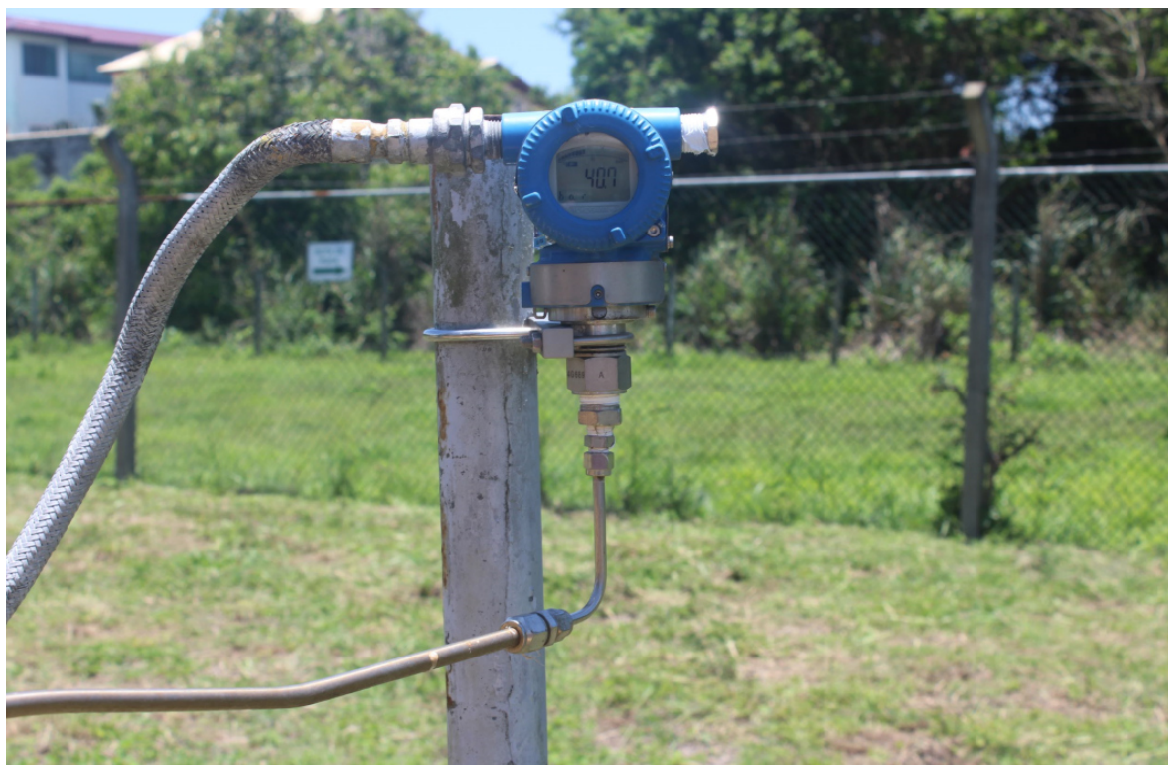
Foto 5: Manômetro de entrada

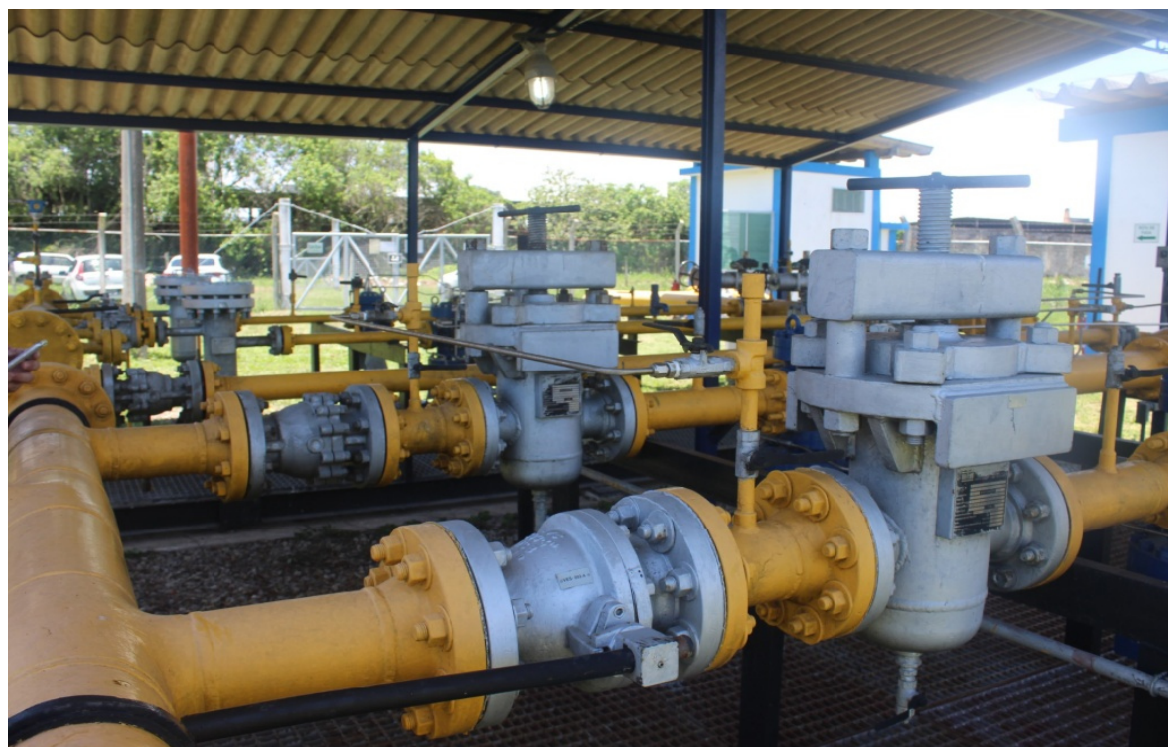
Foto 6: Filtros

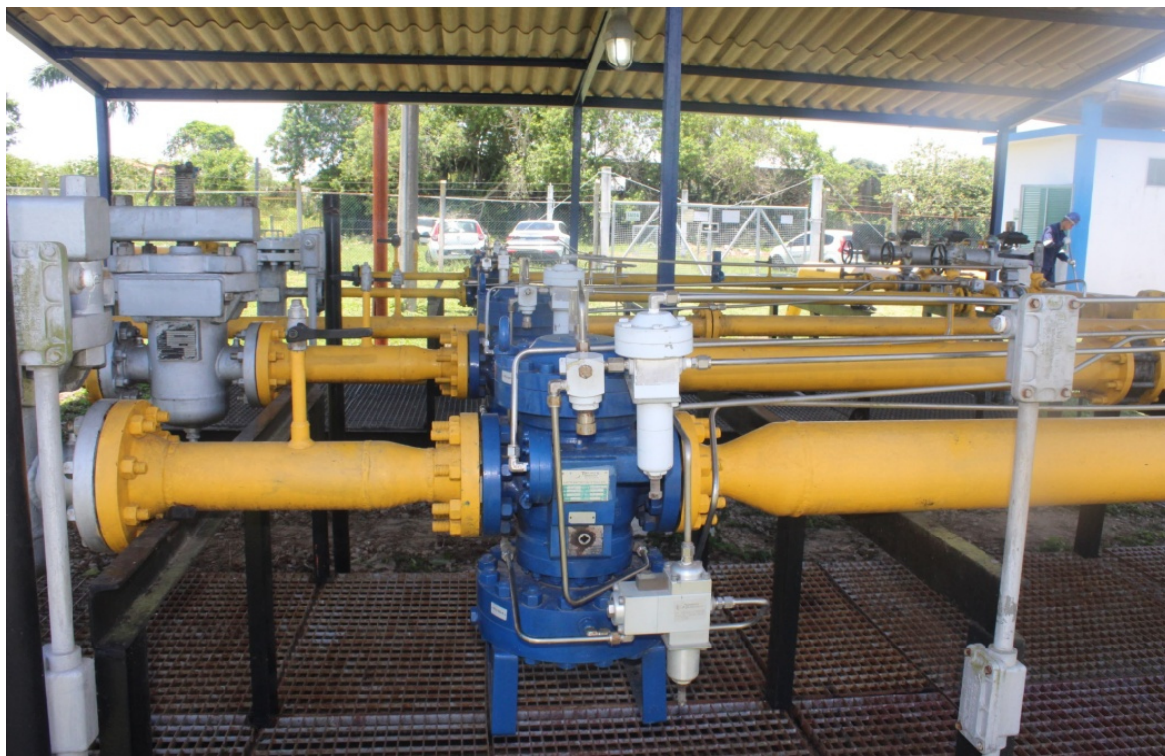
Foto 7: Reguladores

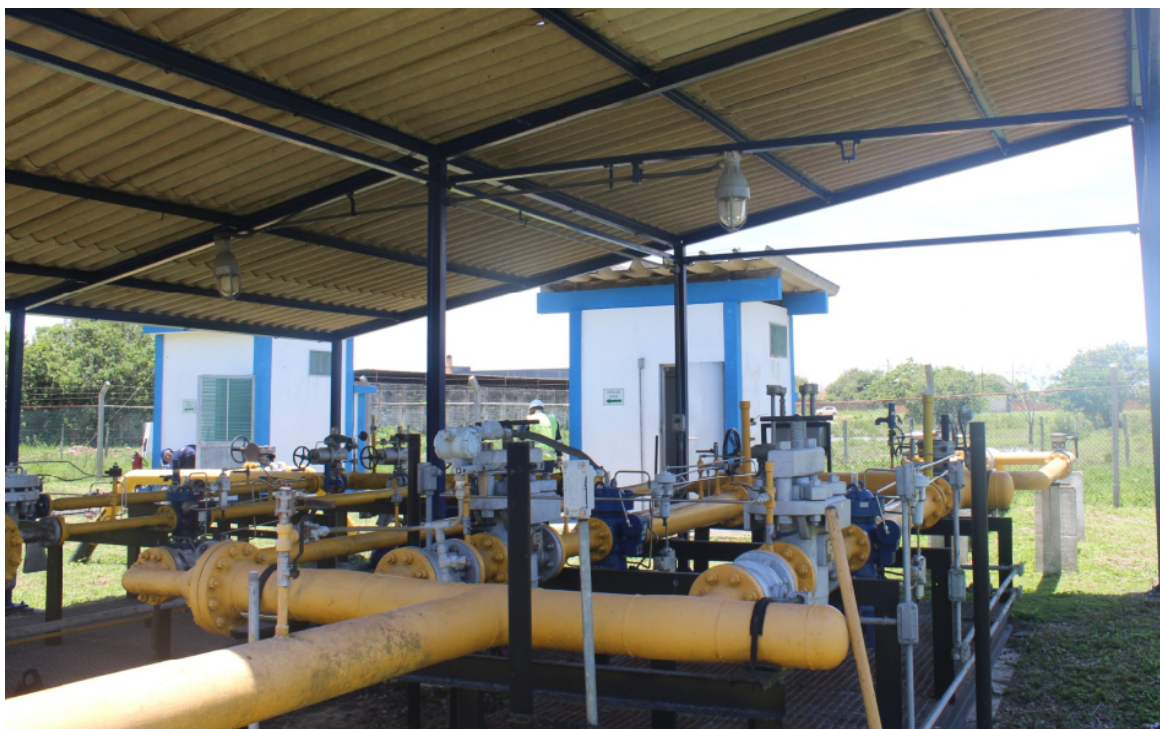
Foto 8: Donana I e Donana II

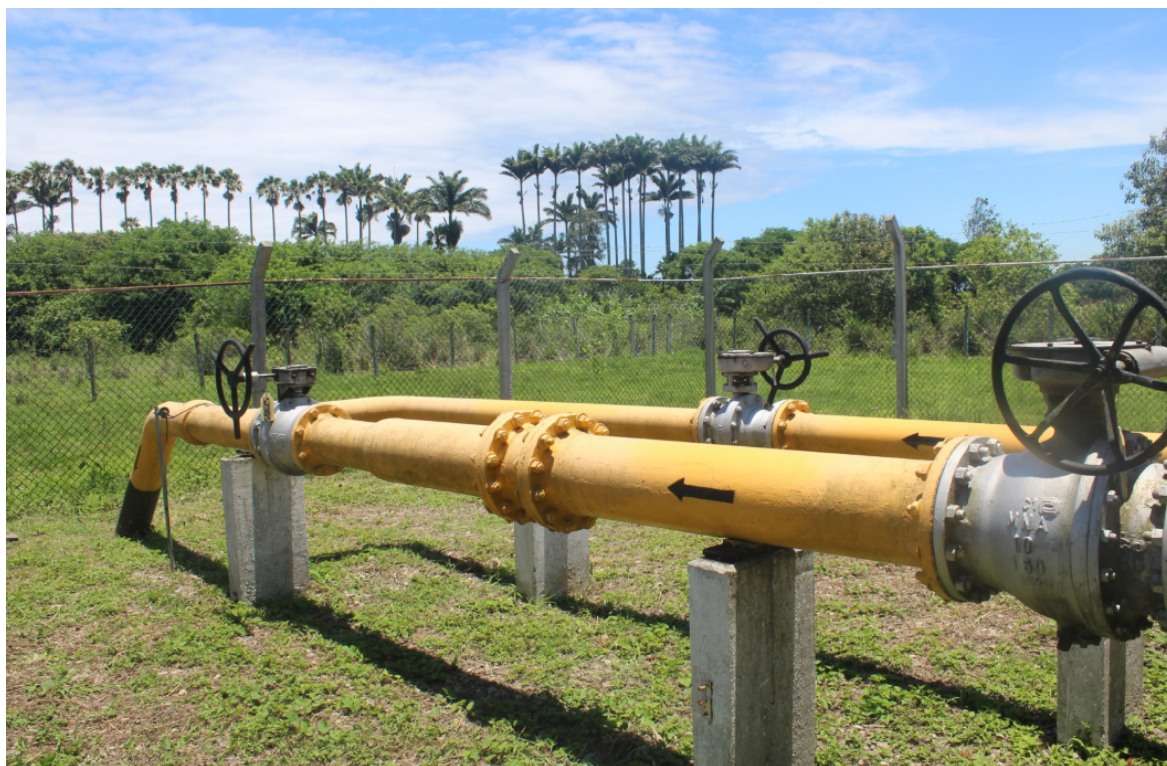
Foto 9: Saída do gás por Donana II

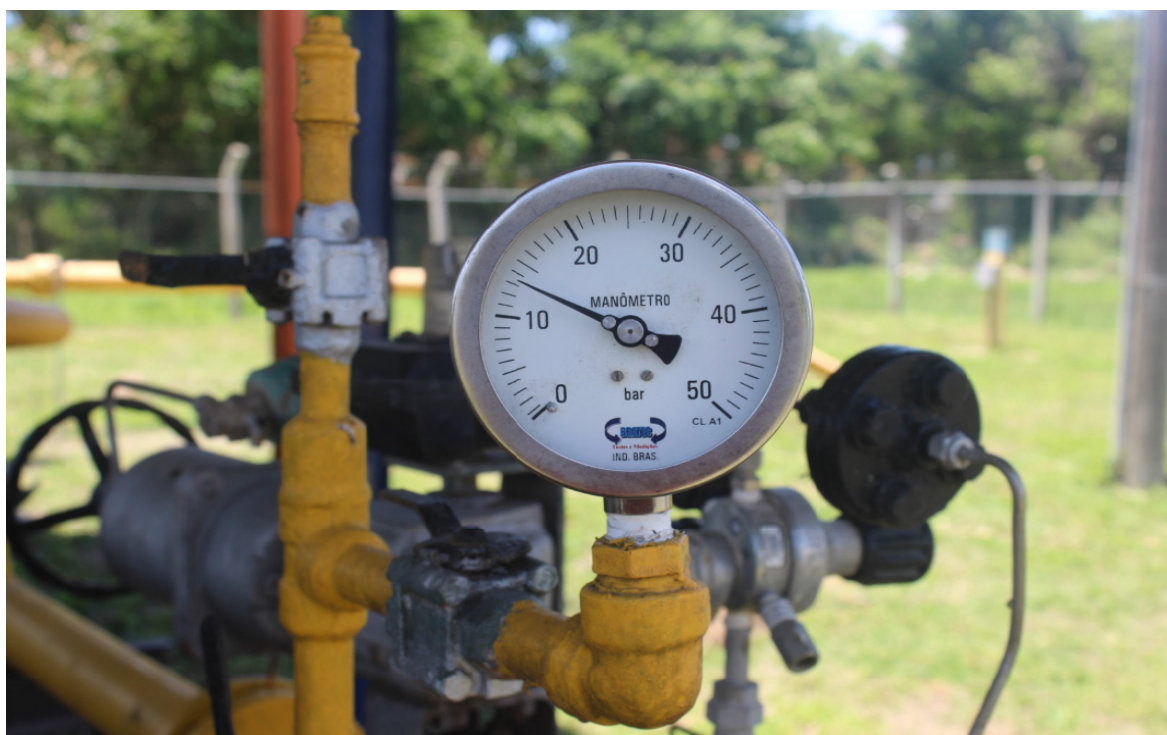
Foto 10: Manômetro colocado localmente indicando a pressão de saída

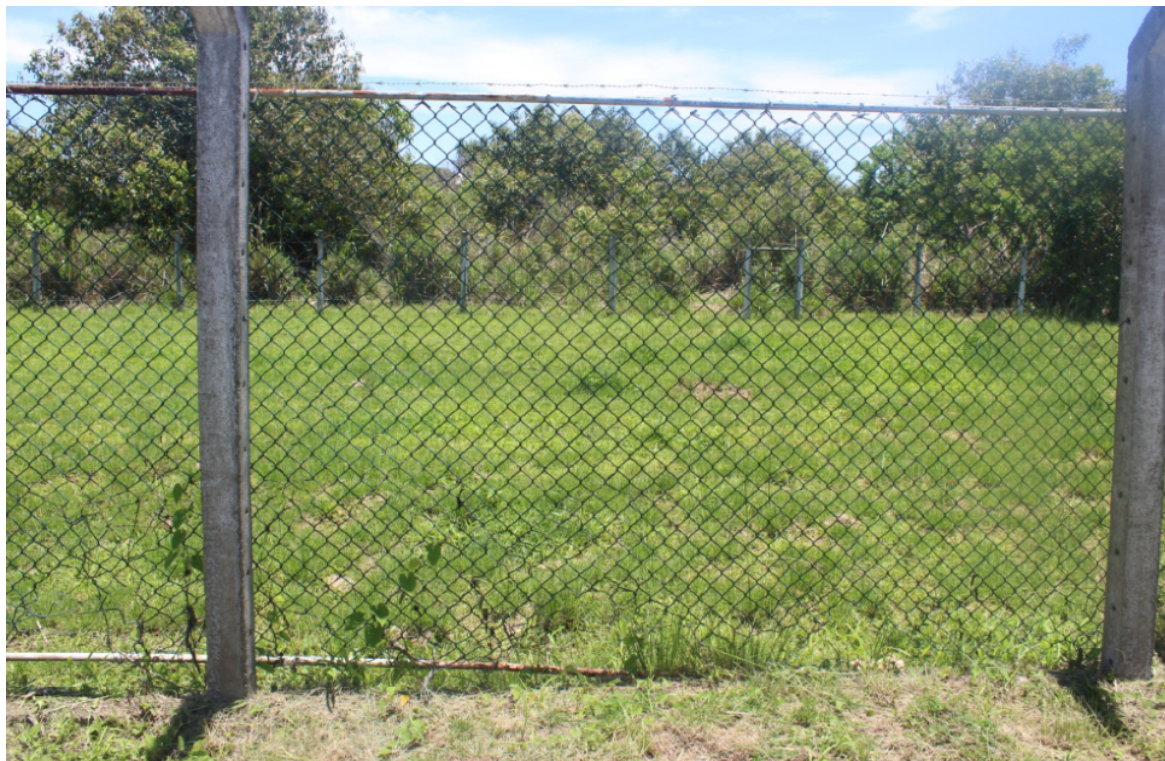
Além disso, ao compararmos o checklist feito em vistoria com o que foi enviado pela concessionária nos autos do primeiro semestre do corrente ano (SEI-220007/002374/2022), pudemos perceber que alguns itens passaram despercebidos, como a verificação do estado geral da pintura da estação (item 1); e a verificação das cercas (item 4).

Foto 11: Buracos na cerca e ferrugem

Desta forma, se faz necessária maior atenção no tratamento dos checklists, estando os itens pontuados ou não, pois todos os pontos trazidos são de relevância para o perfeito funcionamento da estação e garantia da segurança operacional e pessoal, além de dar maior confiabilidade nas informações.

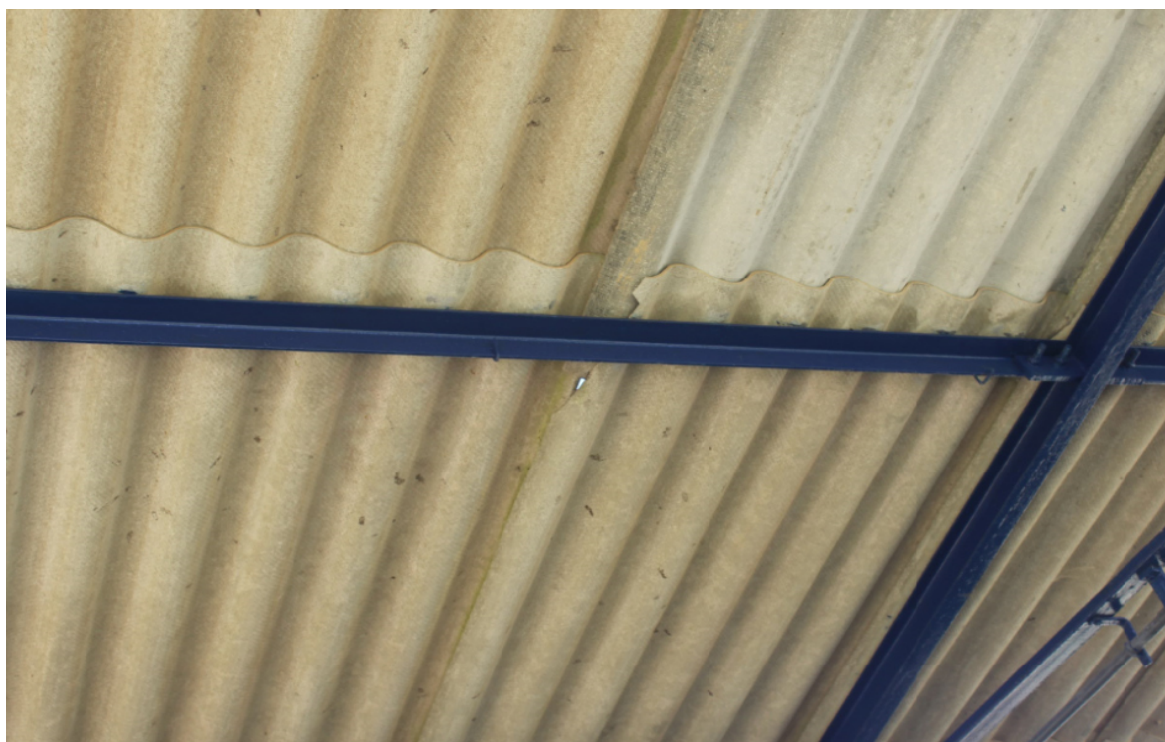
Foto 12: Furo no telhado
