| <b>1 - RF CAENE Nº:</b><br>P-120/23 | <b>2 - Data da Fiscalização:</b><br>13/11/2023 | <b>3 - Concessionária Fiscalizada:</b><br>CEG RIO |
| <b>7 - Objetivo da Fiscalização:</b><br>Vistoria realizada com o objetivo de observar o estado de conservação da estação de GNC Teresópolis (Descompressão) da Concessionária no Município. | | |

**Relatório:**

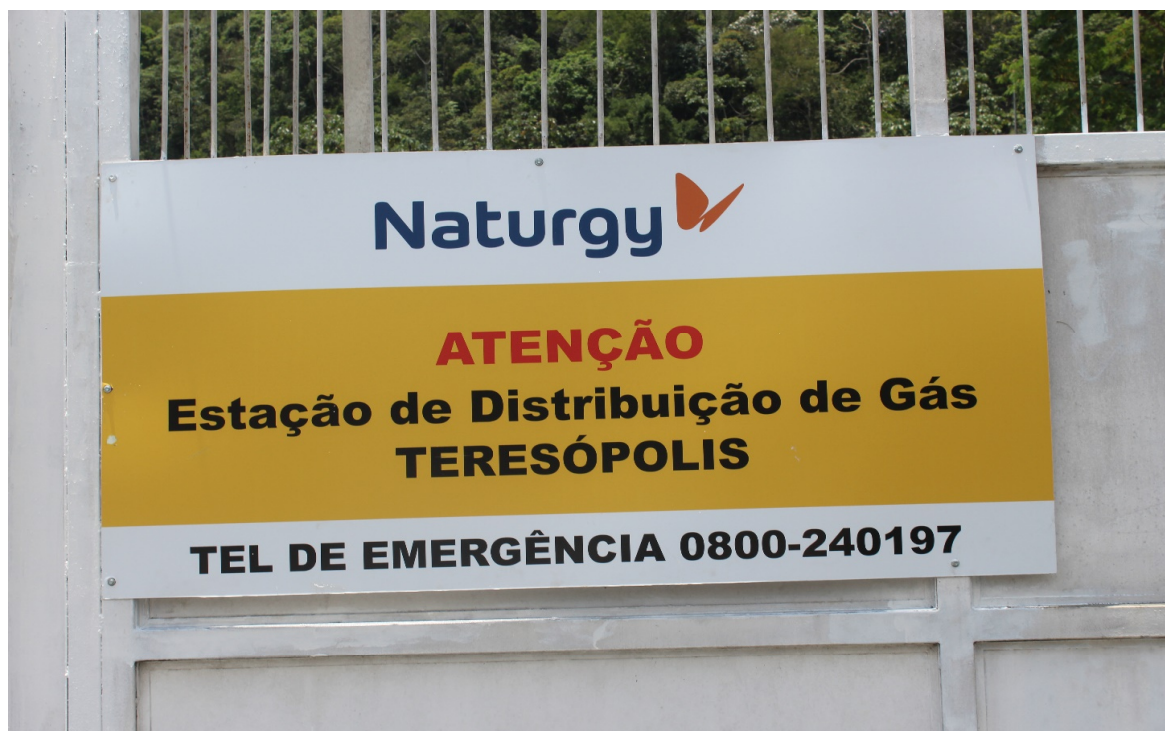
Foto 1: Identificação da estação

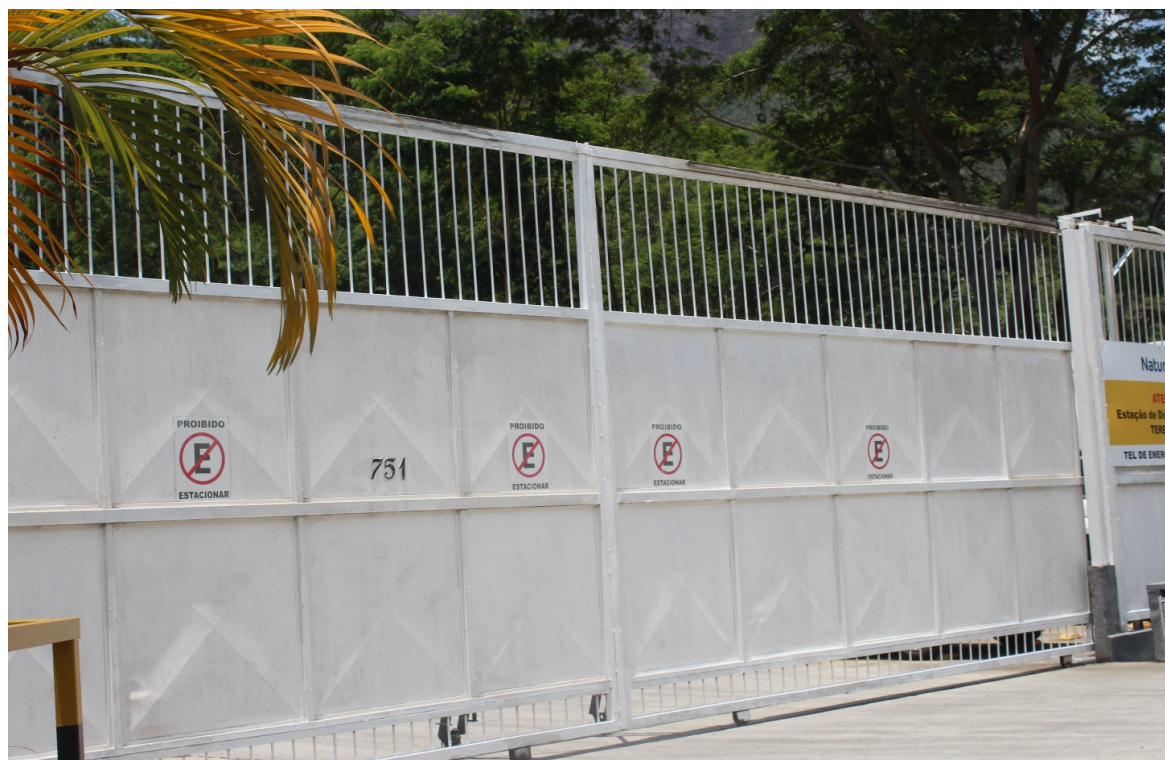
Vistoria realizada em conjunto com a Concessionária, representada pelos funcionários Michel Barradas e Rondineli com objetivo de acompanhar o funcionamento e o estado de conservação das instalações da Estação de GNC Teresópolis (foto 2).

Foto 2: Entrada da estação

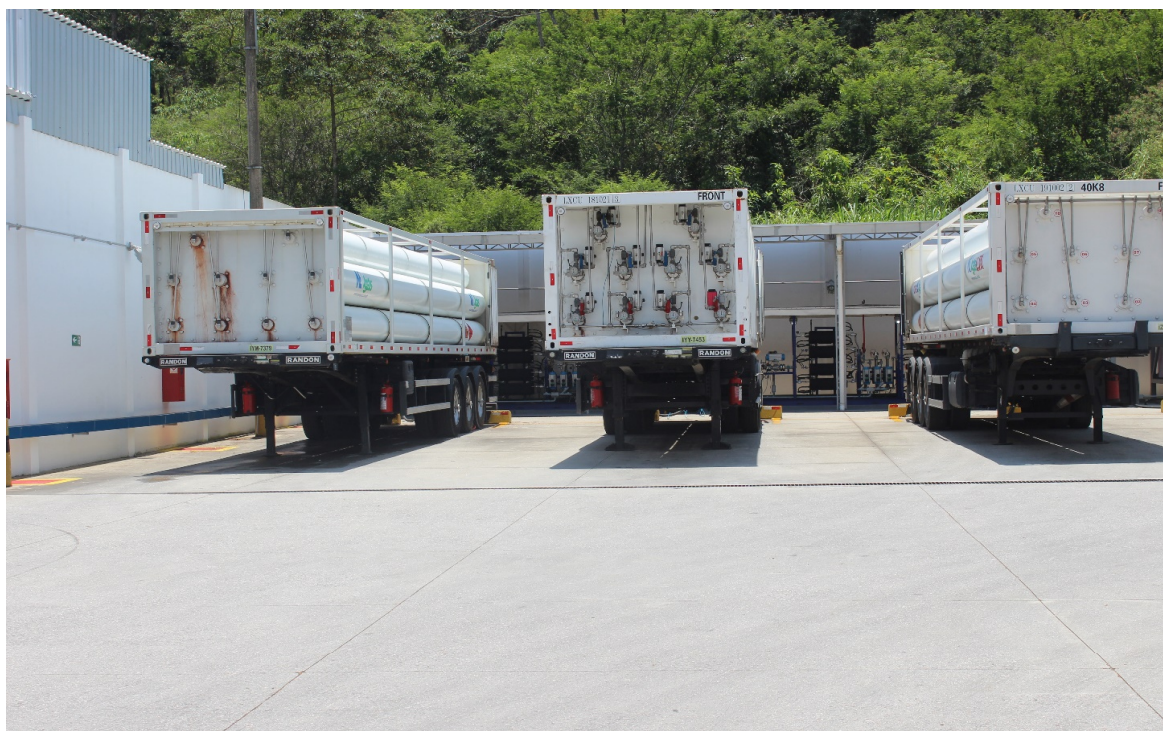
A base de descompressão conta com 4 mesas para conexão das carretas de GNC através de mangueiras com engate rápido, porém opera uma de cada vez. No momento da vistoria havia 1 carreta em processo de descompressão, 1 conectada, pronta para operar e mais duas (reserva) em espera. Quando a pressão chega em 10 bar, a outra carreta conectada entra automaticamente em processo de descompressão. Primeiramente o gás abastece as duas unidades de estocagem existentes, sendo bloqueado nos cilindros através de válvulas de retenção. Após, o gás é transferido para RCU, onde, num primeiro estágio passa por um trocador de calor, a fim de manter a temperatura do gás em condições de operação, devido ao resfriamento que ocorre durante o processo de descompressão. Ao passar pelos reguladores, a pressão é reduzida de 220 / 60 bar. Numa segunda etapa, ocorre, novamente, a troca de calor e redução da pressão de 60 / 8 bar. A partir desse ponto o gás segue para a estação de regulagem e medição (ERM), sob os cuidados da Concessionária, onde passa pelo filtro, medidor de vazão e é distribuído para as unidades consumidoras através da rede.

Foto 3: Carretas de GNC

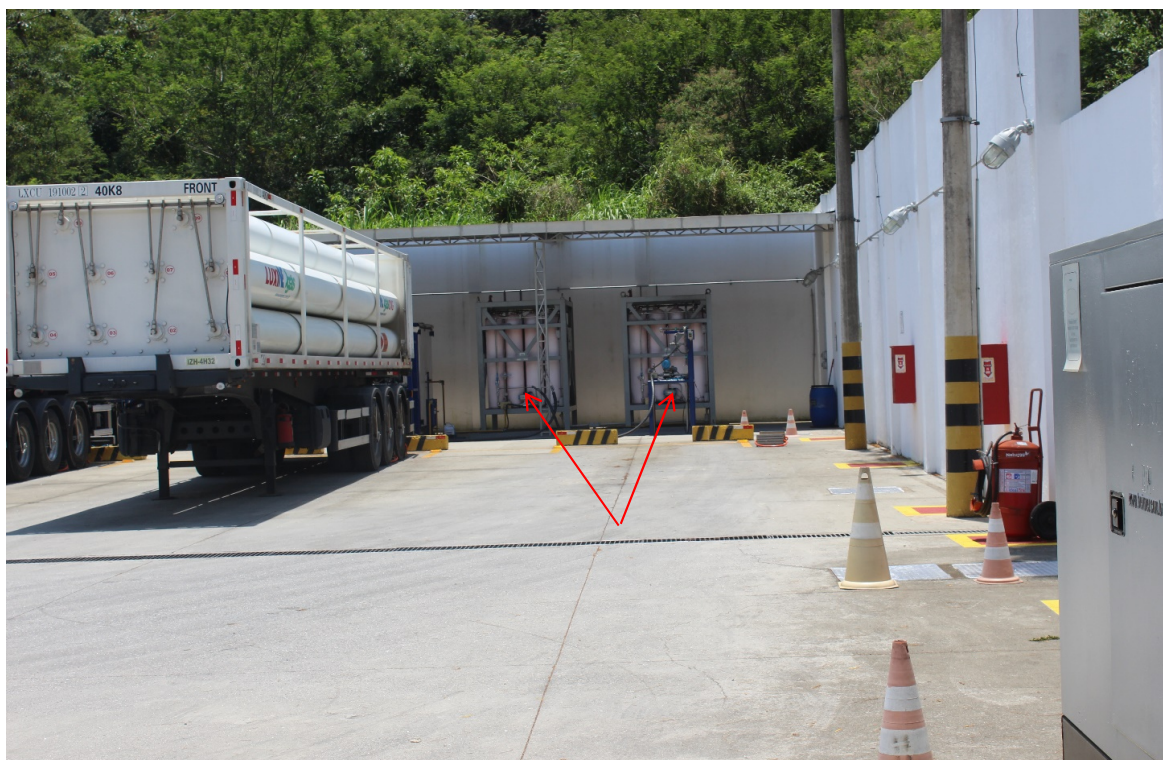
Foto 4: Sistema de estocagem

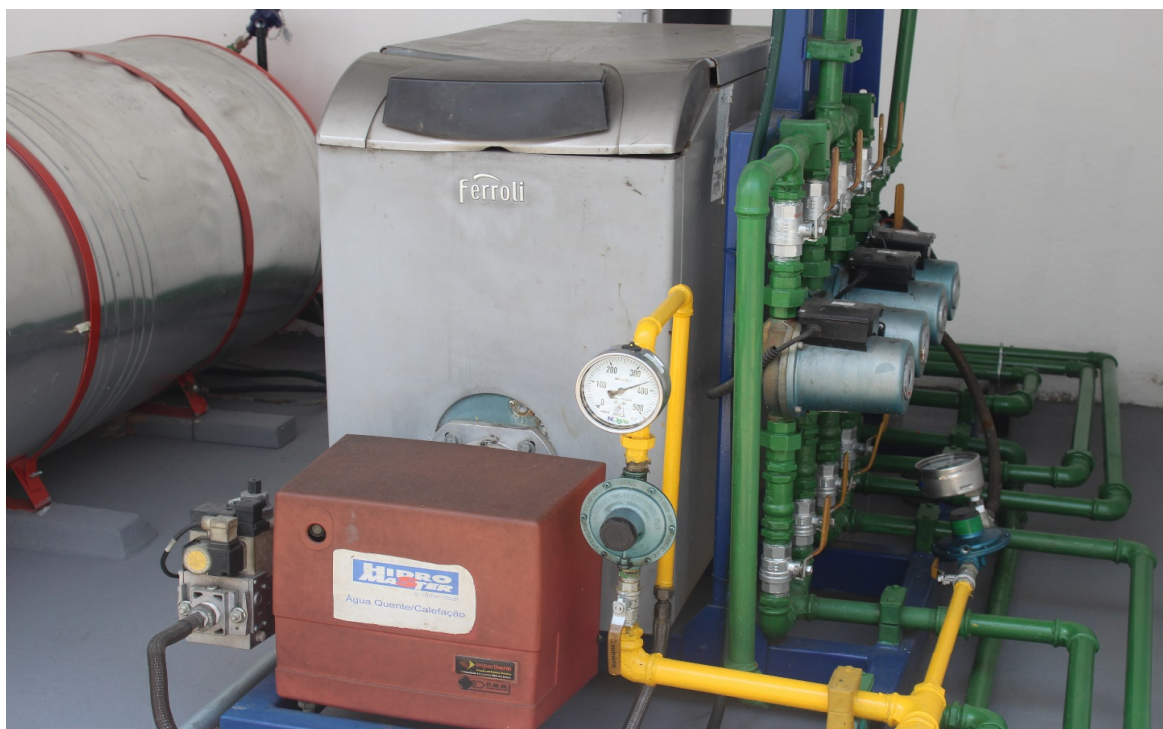
A estação possui um sistema de aquecimento de água que opera com temperatura entre 55 e 65 °C. É composto de aquecedor a gás, reservatório e eletrobombas para recalque da água na tubulação do trocador de calor, procedendo a recirculação.

Foto 5: Sistema de aquecimento, armazenamento e recalque de água quente

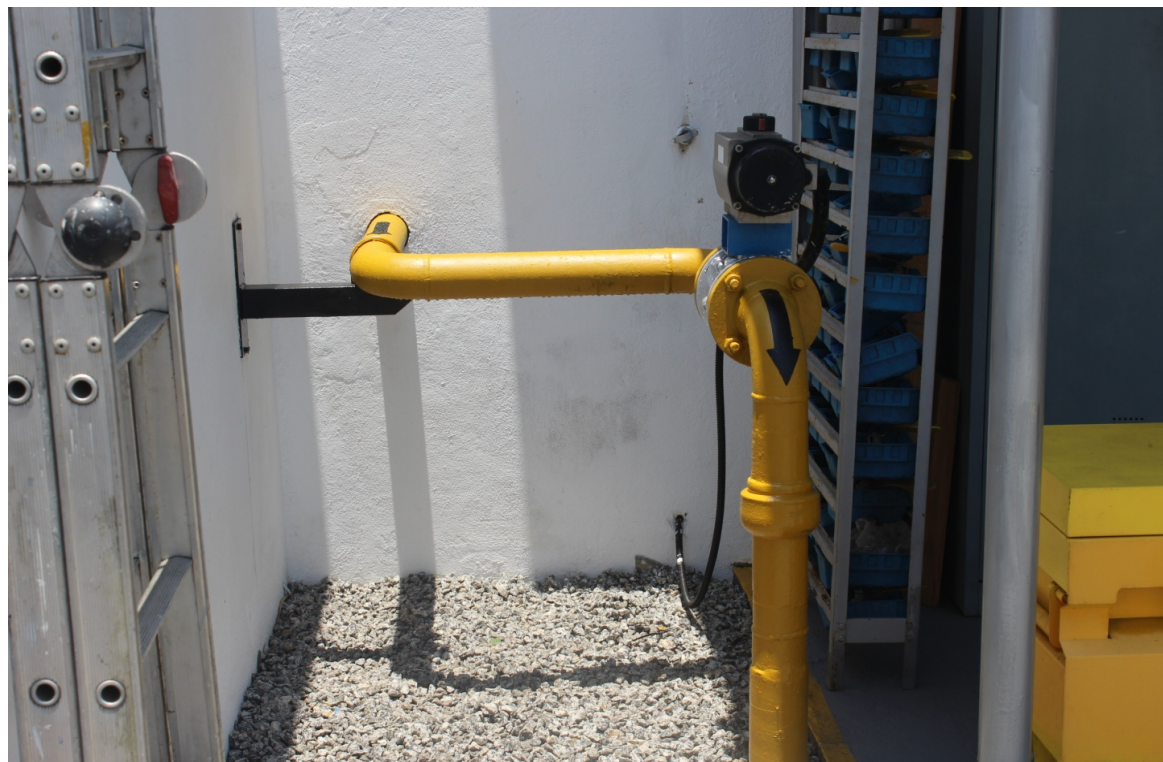
Foto 6: Tubulação de saída da unidade de descompressão - 7 bar

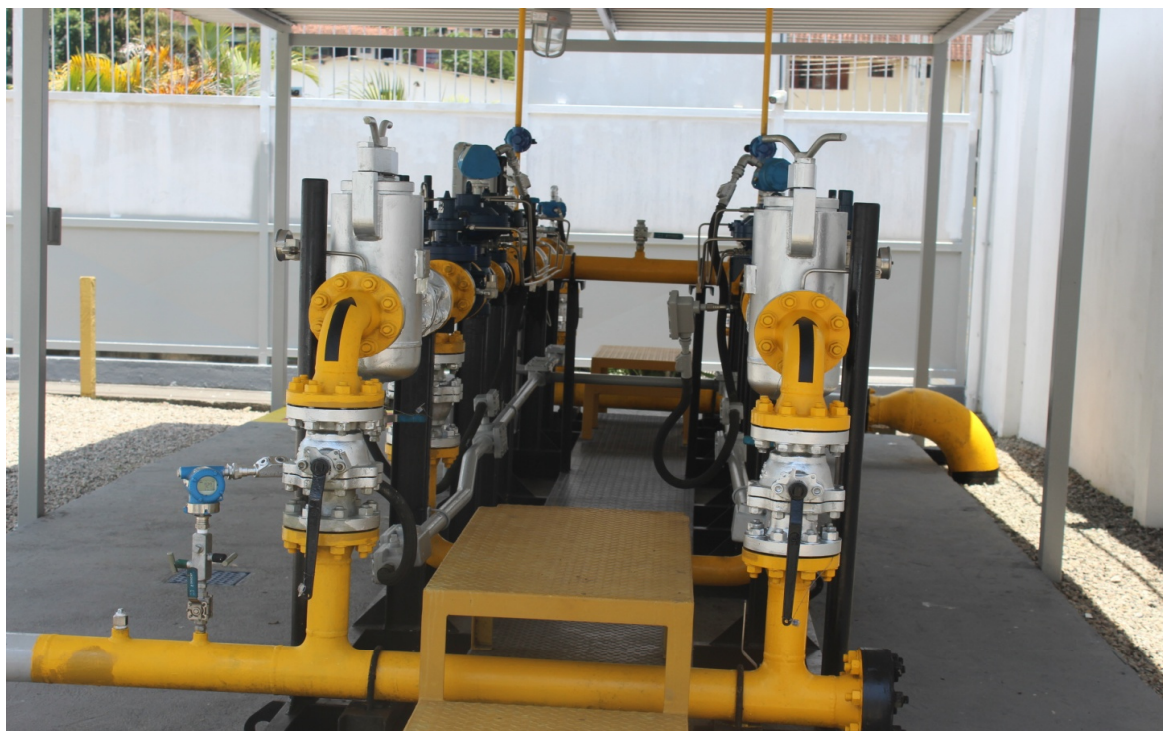
Foto 7: Regulagem e medição (entrada)

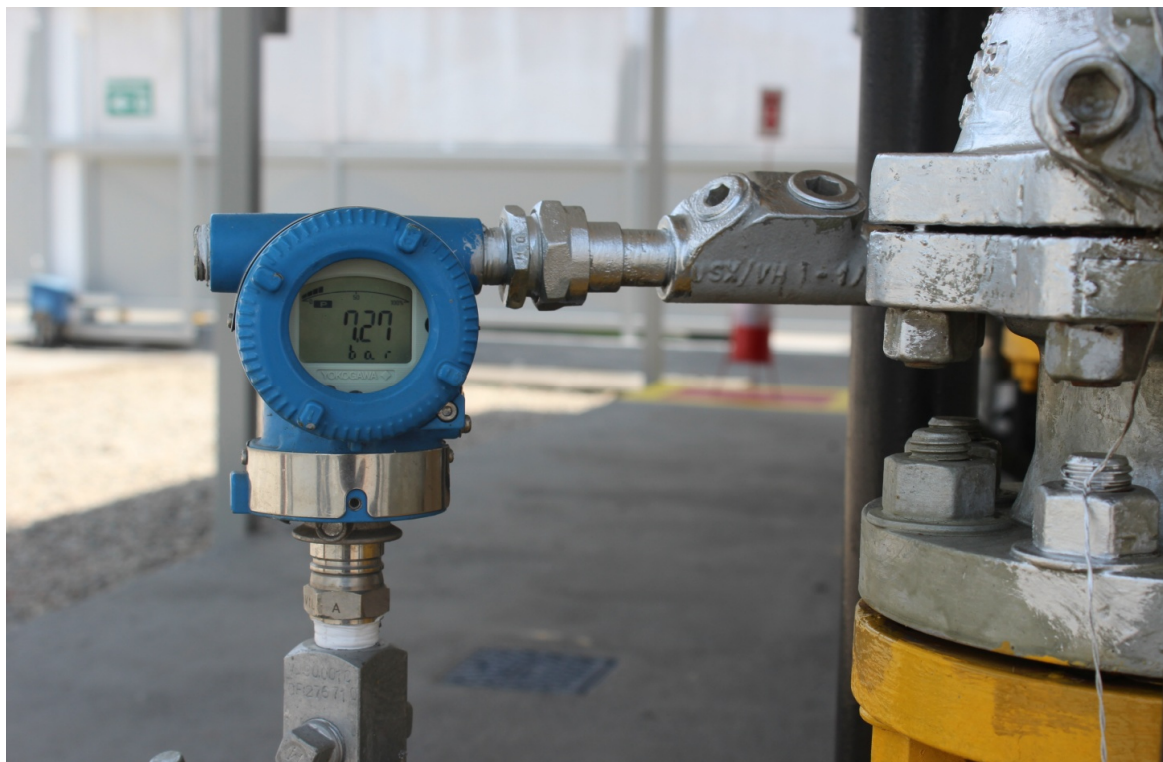
Foto 8: Pressão de entrada (ERM)

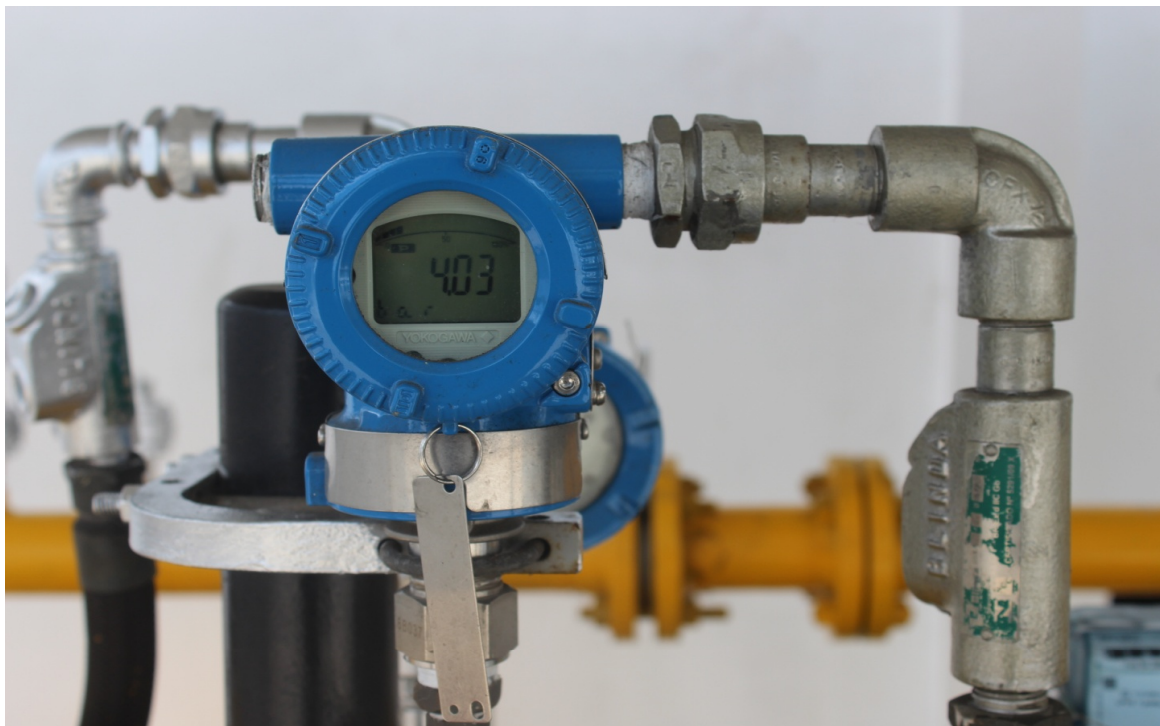
Foto 9: Pressão de saída (ERM)

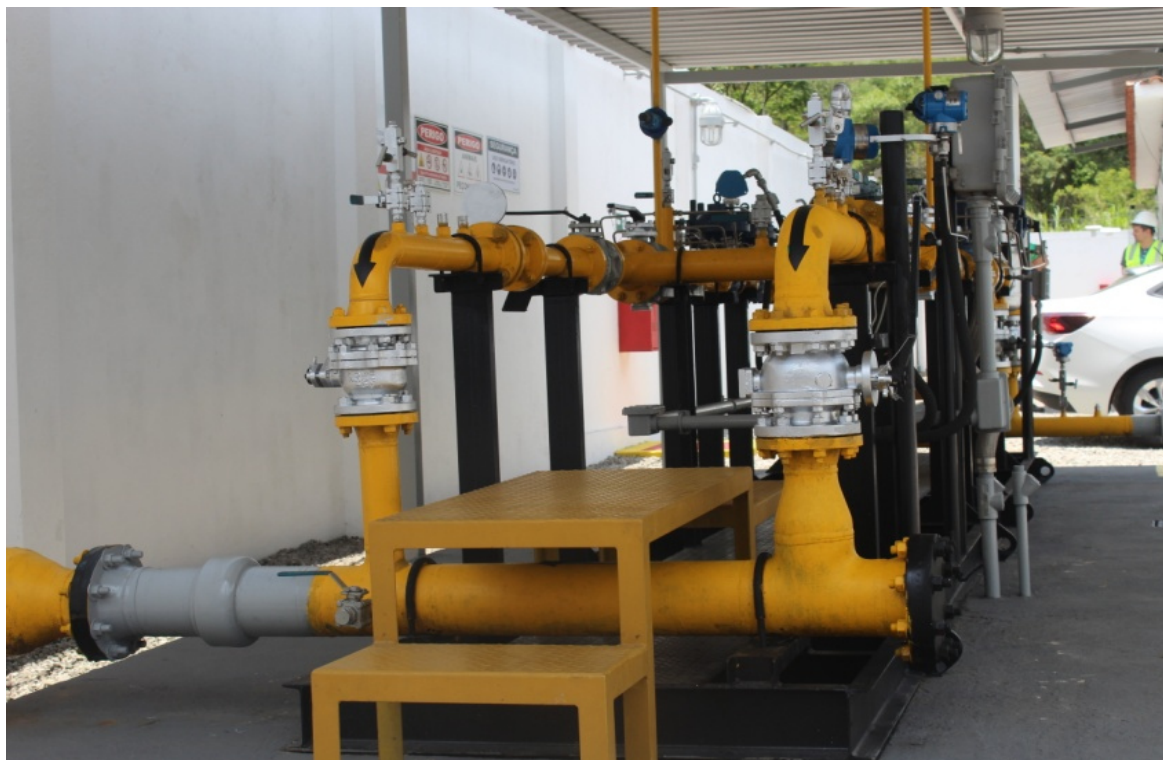
Foto 10: Tubulação de saída (ERM) para distribuição aos consumidores

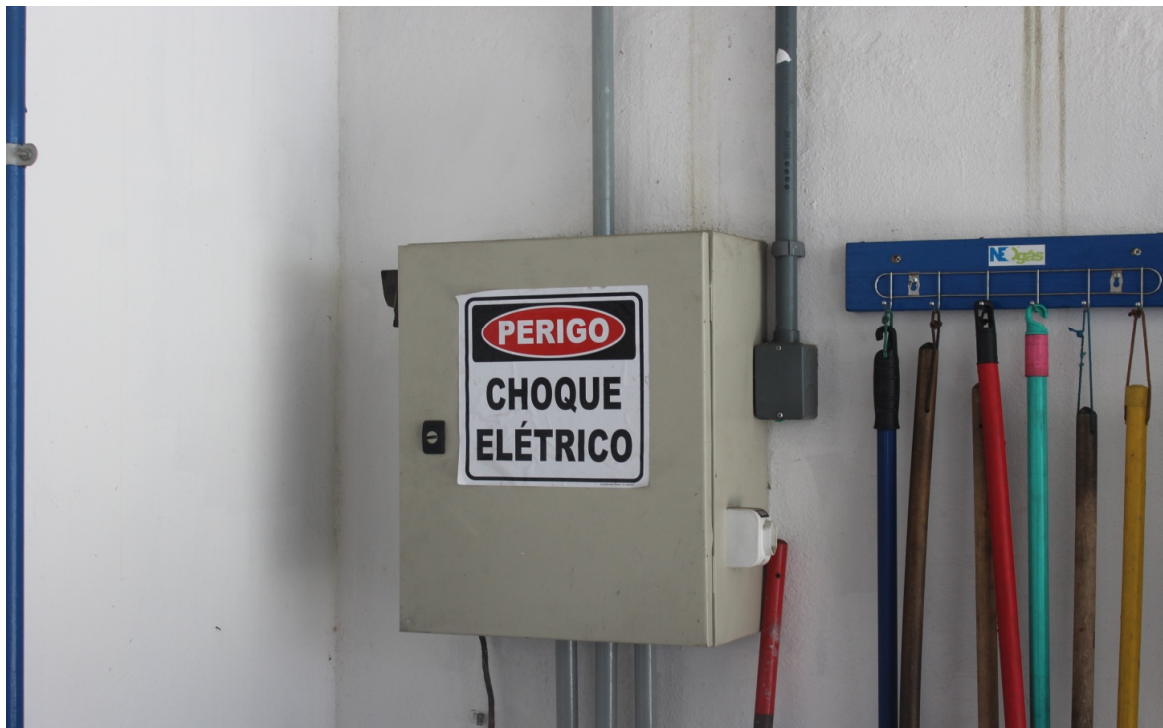
Foto 11: Sala de compressores de ar - (Quadro de comando)

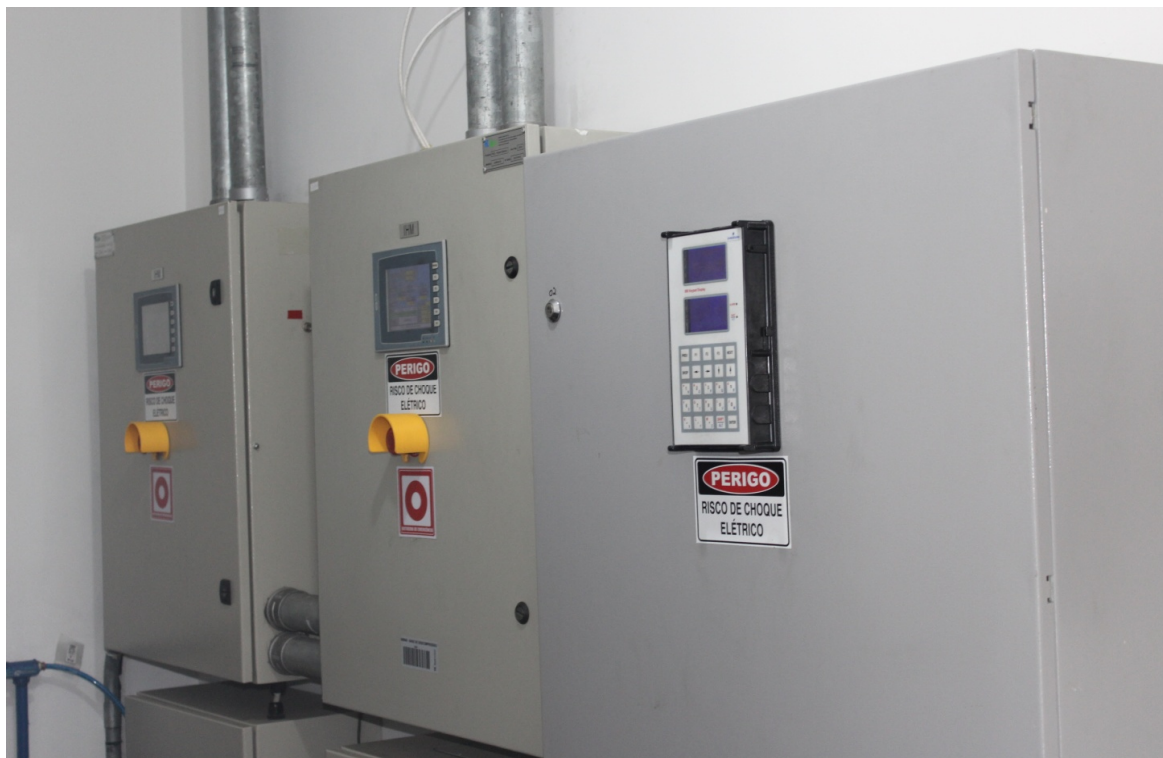
Foto 12: Painéis da sala controle RCU e ERM

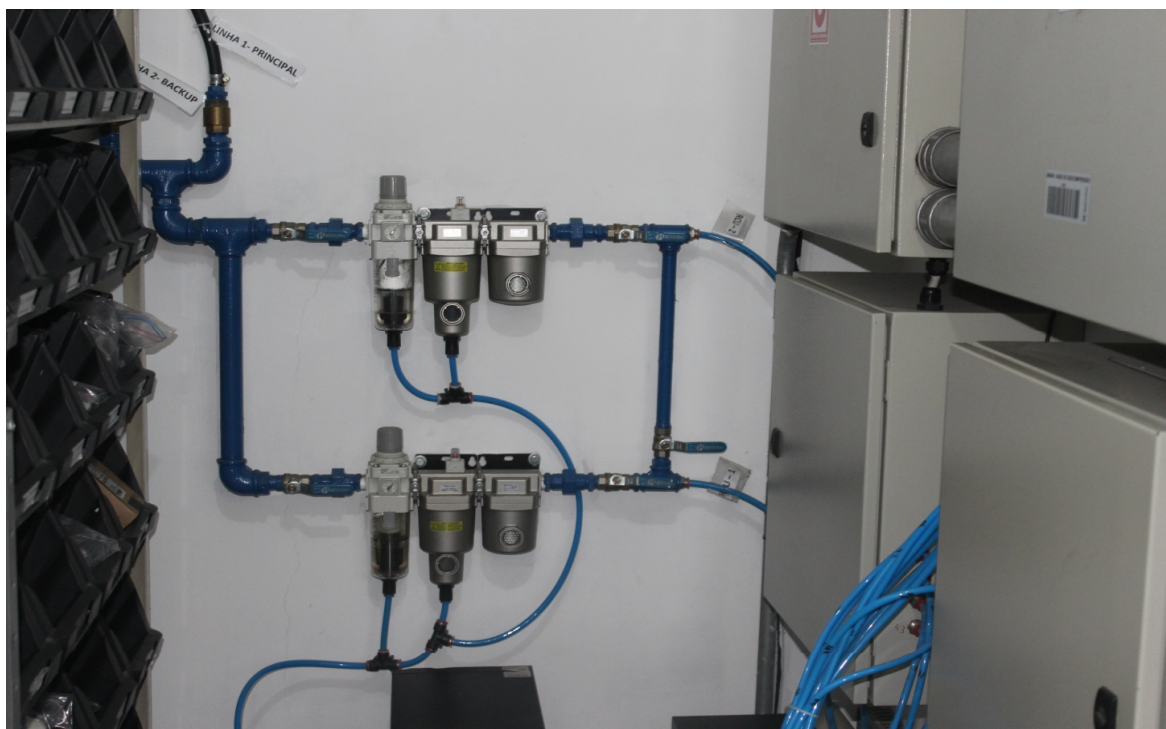
Foto 13: Sistema pneumático de acionamento das válvulas da RCU

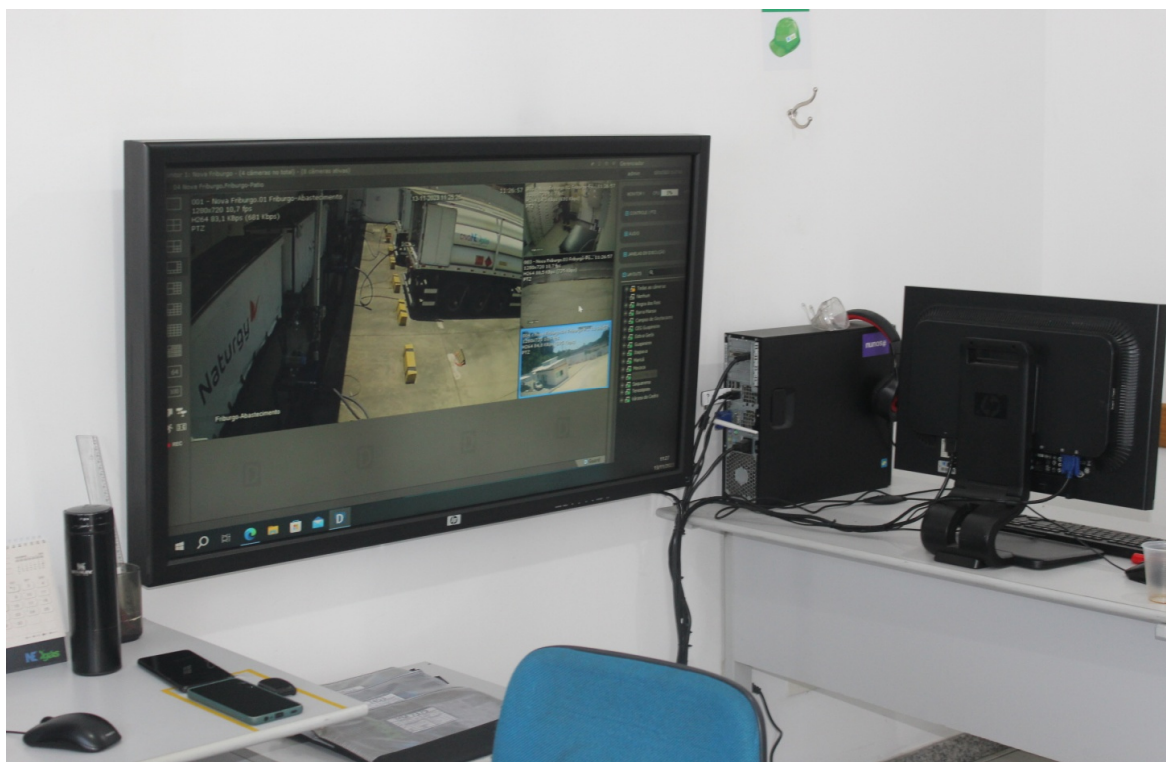
Foto 14: Sala de operação

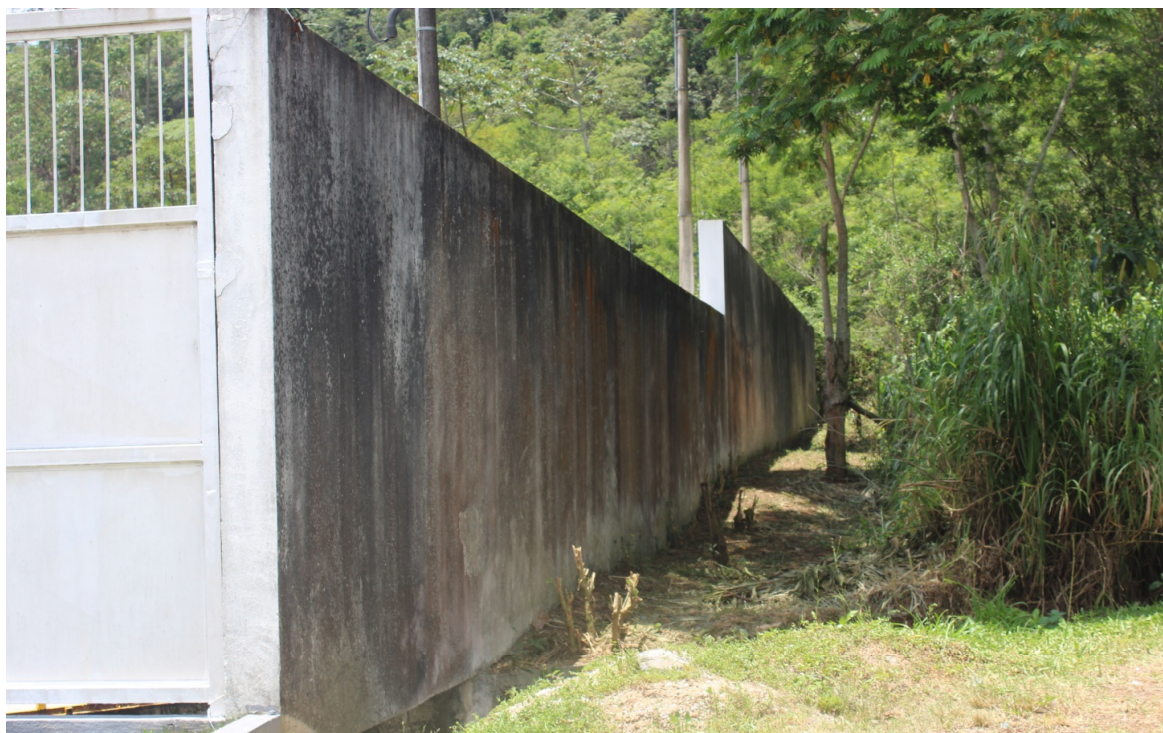
Foto 15: Muro com pintura desgastada

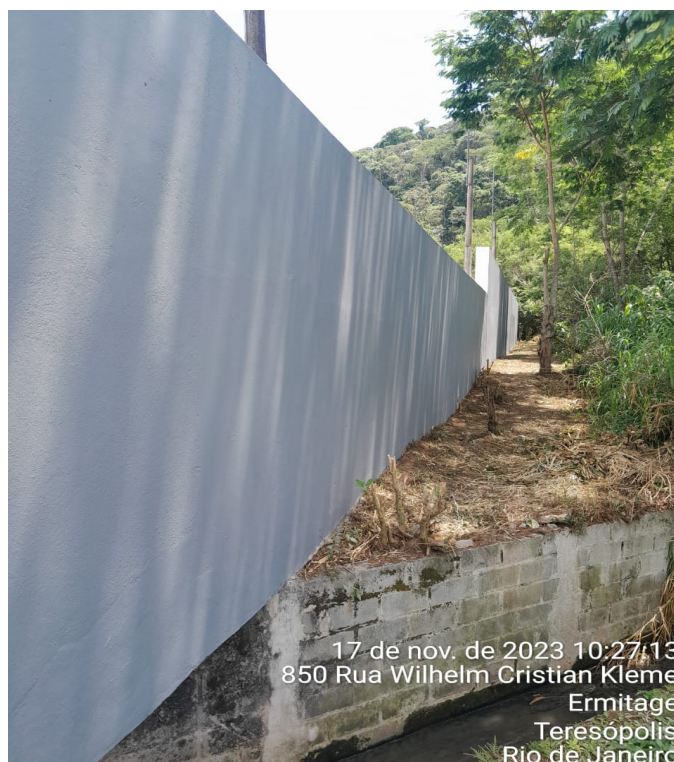
Foto 16: Muro com pintura refeita

Foram enviados os certificados de conformidade de cada cilindro referente às duas unidades de estocagem que estão em operação, atestando a requalificação dos cilindros e também as fotos 16 e 17 corrigindo as irregularidades apontadas.

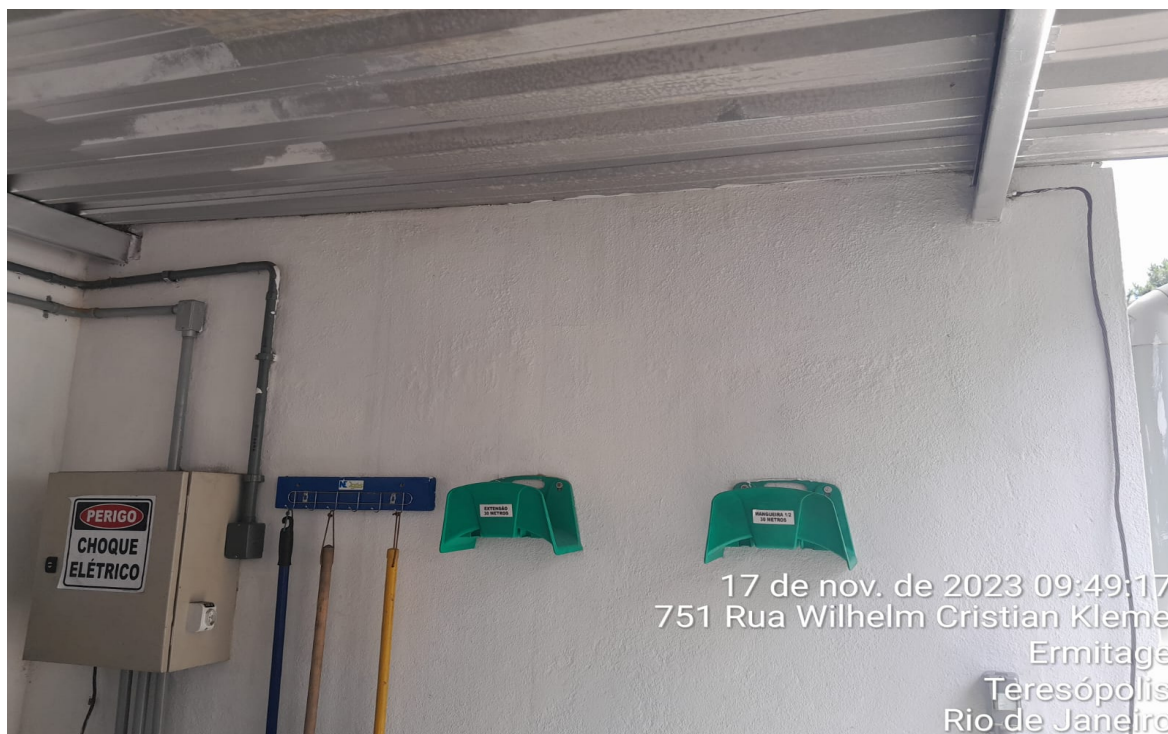
Foto 17: Sala de compressores - parede com pintura refeita
