## RELATÓRIO DE FISCALIZAÇÃO

| <b>1- RF CAENE Nº:</b><br>P-121/22 | <b>2 – Data da Fiscalização:</b><br>18/11/2022 | <b>3 – Concessionária Fiscalizada:</b><br>CEG | |
| <b>4 – Endereço da Fiscalização:</b><br>Avenida Presidente Vargas, 2610 | | <b>5 – Bairro(s):</b><br>Centro | <b>6 - Município:</b><br>Rio de Janeiro |
| <b>7 – Objetivo da Fiscalização:</b><br>Vistoria realizada com o objetivo verificar o estado de conservação do imóvel.<br>SEI- E-12/003/293/2015. | | | |

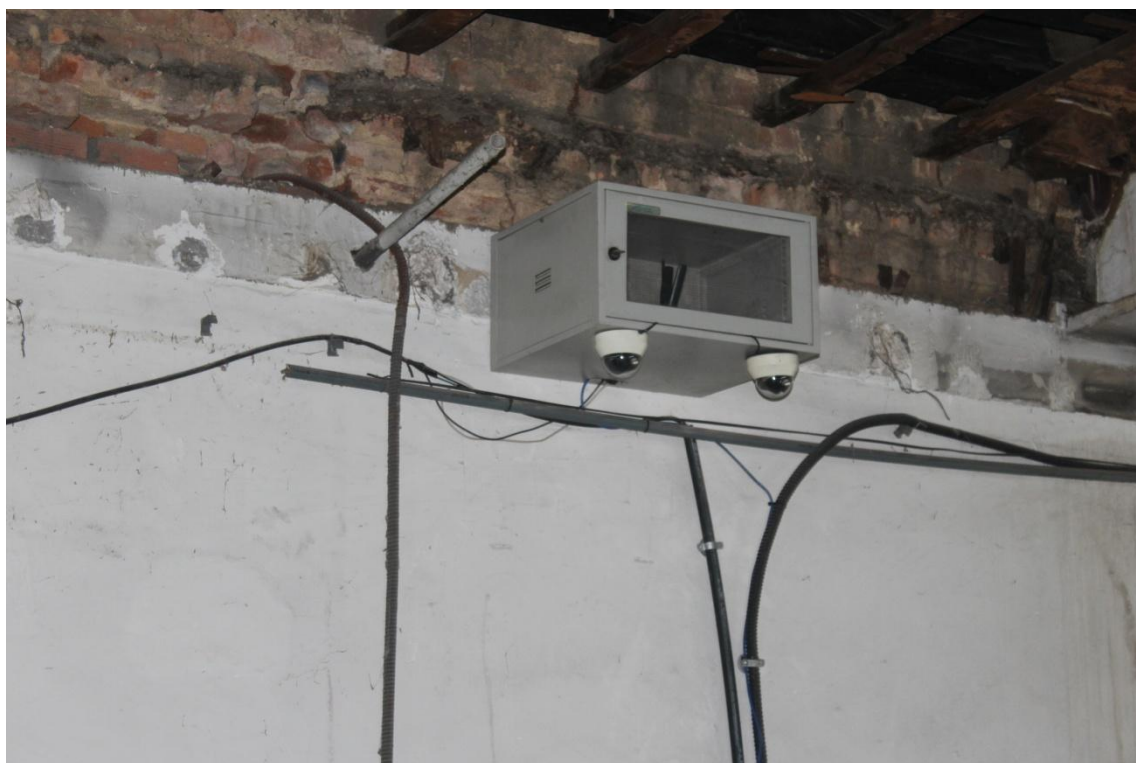
Conforme informado pelo representante da Concessionária, não há trabalhadores no local, nem mesmo de segurança patrimonial, empregando-se tão somente monitoramento remoto, a partir de câmera instalada no saguão de entrada (Figura 2), não tendo sido informada a existência de possíveis outras em outros compartimentos do prédio; constatada a presença de intrusos, é enviada ao local uma força de segurança, a qual, se possível, executa a detenção e chama a polícia, neste caso. Foi informado ainda que, com relação ao acervo documental da antiga CEG que se encontrava no local vistoriado, o mesmo foi transferido para a unidade de São Cristóvão.

**Figura 2 – Câmera de monitoramento.**

Com relativa frequência o prédio é invadido por pessoas não autorizadas, conforme informado pelo representante da concessionária, sendo por isso necessário rever o sistema de segurança em uso, de forma a se coibir com maior eficiência estas ocorrências.

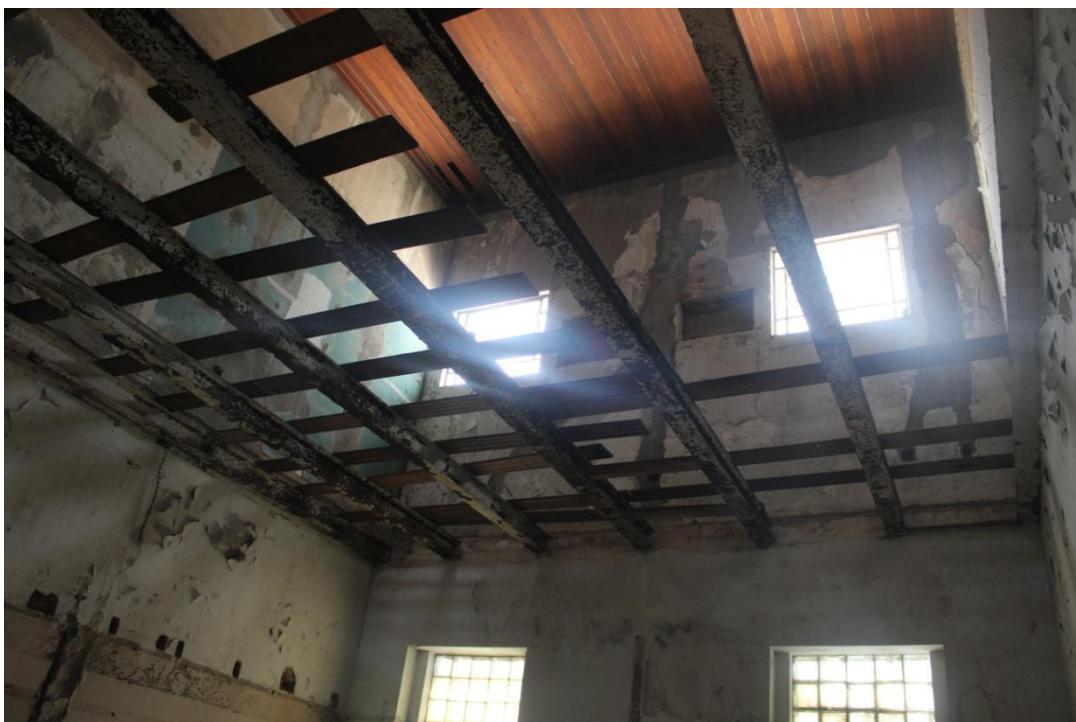
Dentro do escopo de realizar uma observação apenas visual, foram percorridos os diversos compartimentos do andar térreo e do andar superior da ala esquerda (sentido de quem entra no prédio), e de parte da ala direita já que o andar superior da ala direita não pôde ser percorrido em função da deterioração dos pisos (Figuras 3 e 4), do precário estado de conservação da escada metálica que dá acesso, externamente, a ele (Figuras 5 e 6), havendo inclusive placa de sinalização sobre esta interdição (Figura 7), e da interdição de acesso à ala direita do pavimento superior (Figura 8), existente no próprio pavimento superior.

Figura 3-Vista do andar superior da ala direita

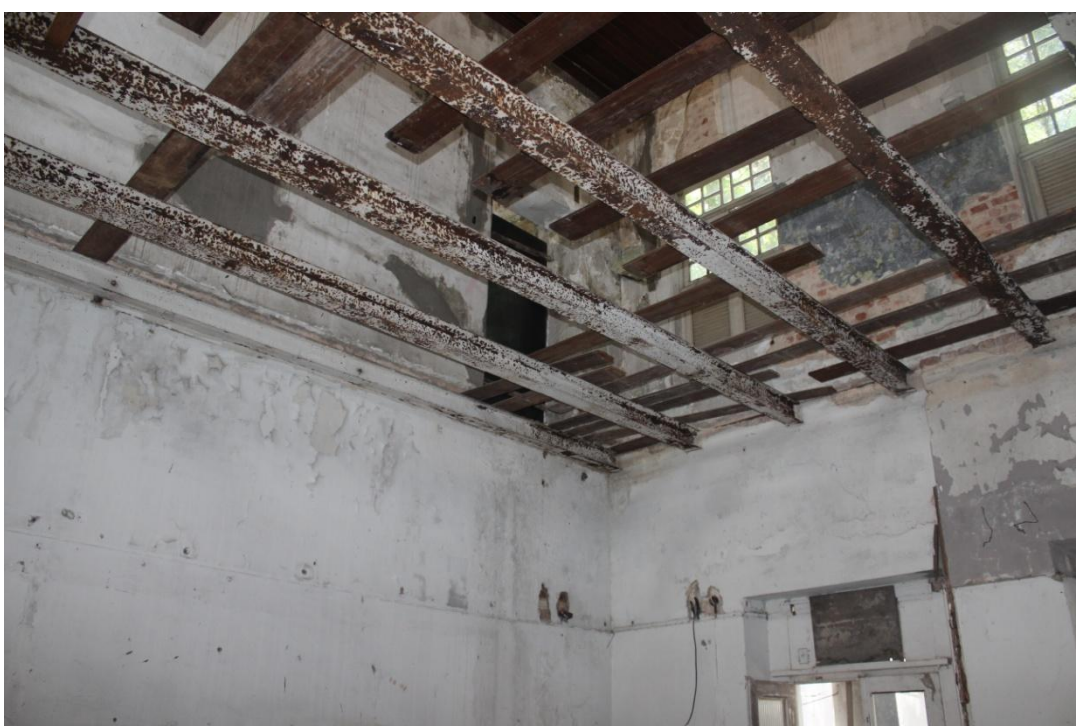
Figura 4– Vista do andar superior da ala direita

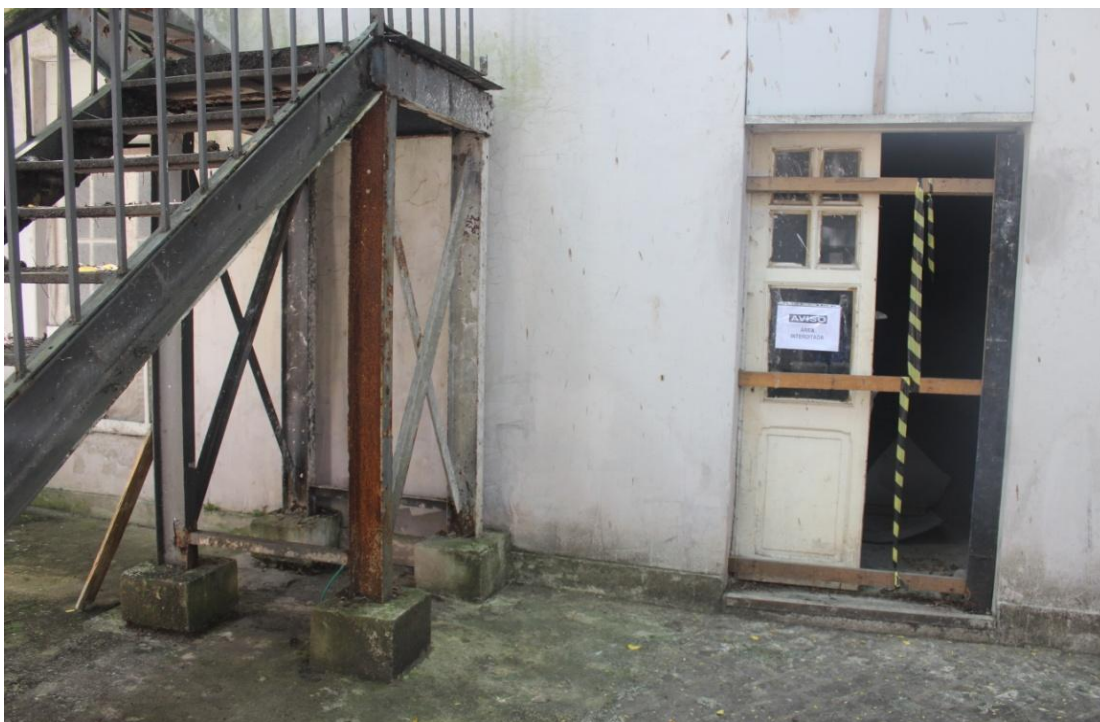
Figura 5 – Escada metálica de acesso aos fundos ao pavimento superior da ala direita.

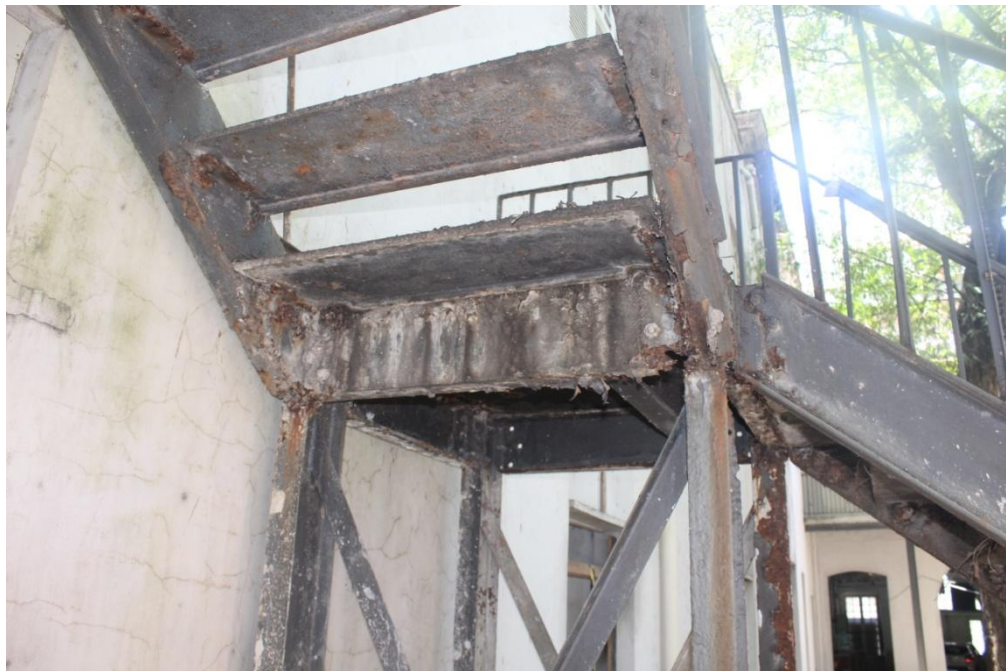
Figura 6 – Deterioração da escada metálica de acesso aos fundos do pavimento superior da ala direita.

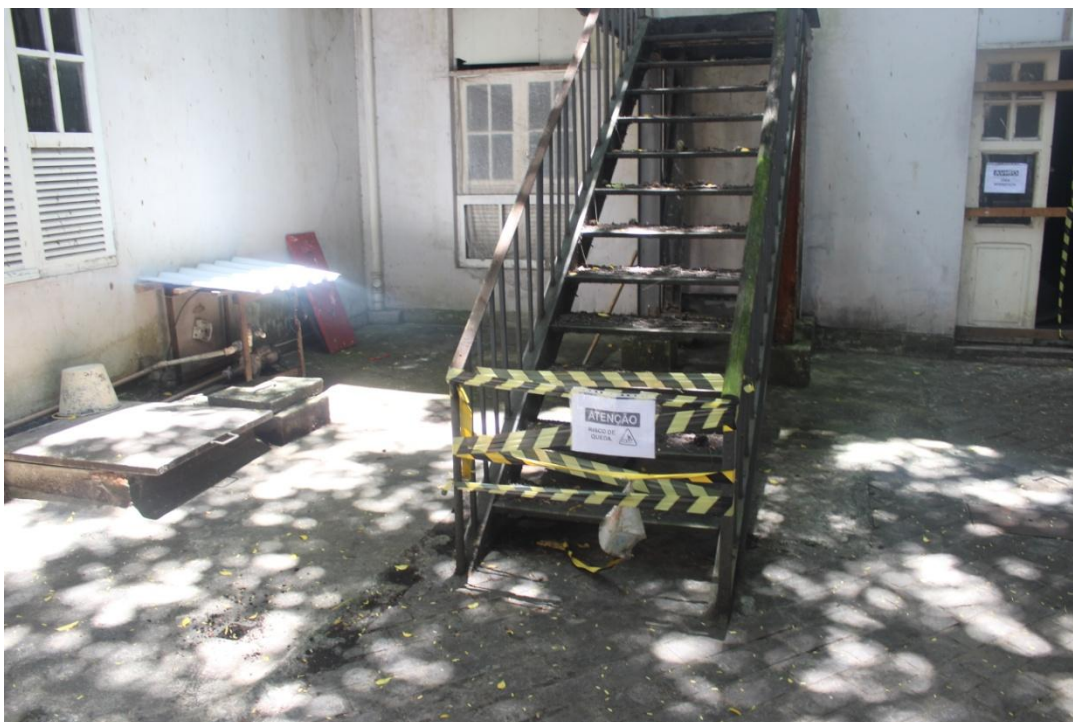
Figura 7 – Placa de interdição da escada metálica.

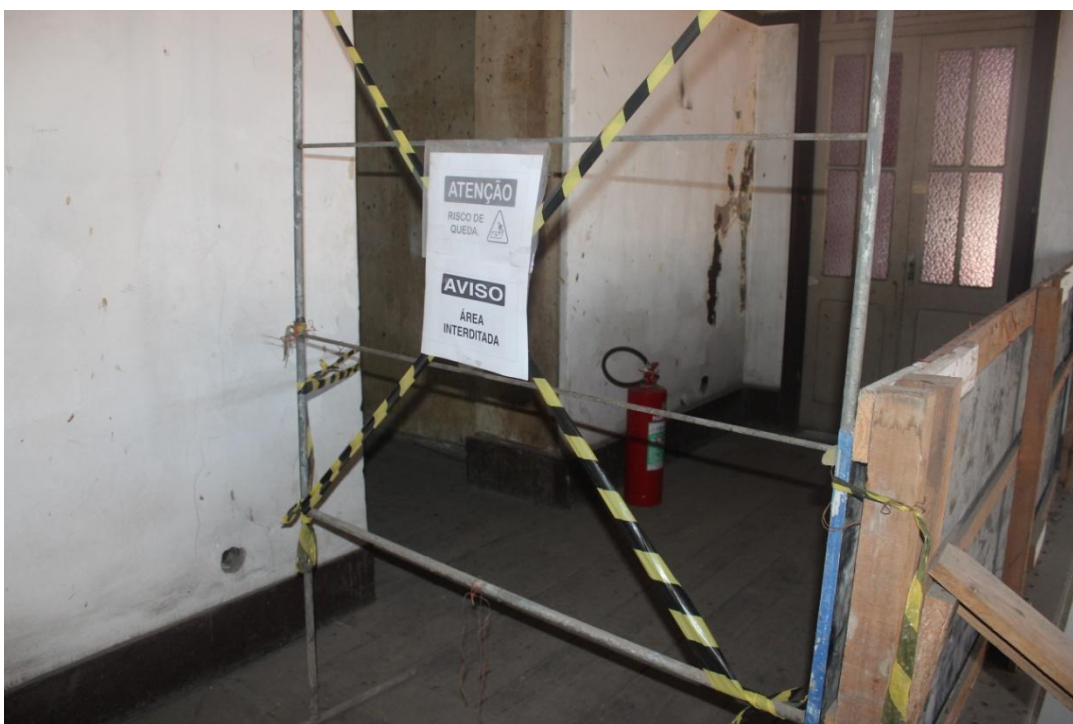
Figura 8 – Placa de interdição na área de acesso interno ao pavimento superior da ala esquerda.

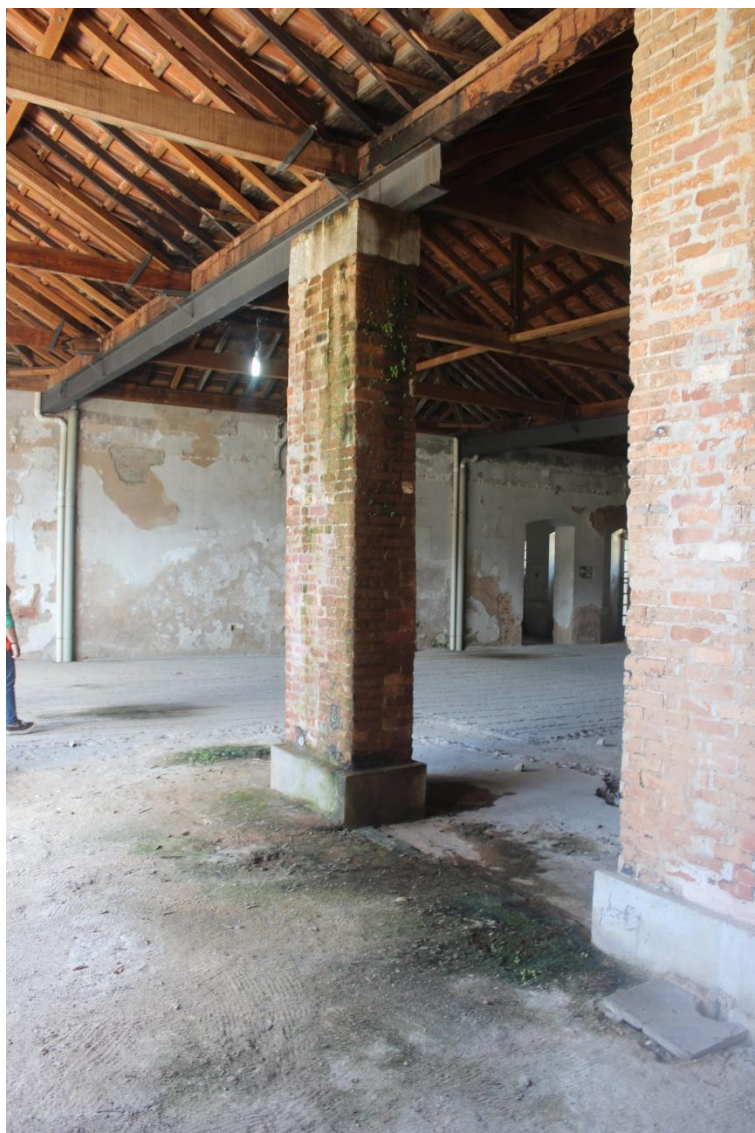
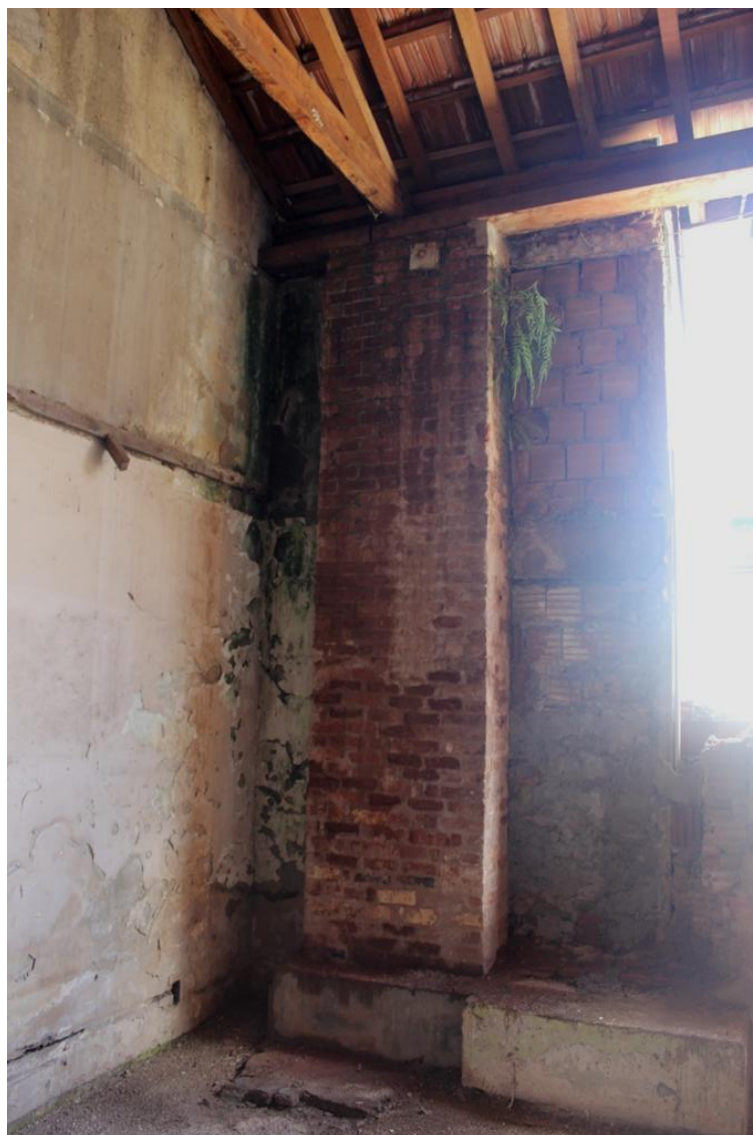
restauração recente, o que foi confirmado pelo representante da Concessionária, que informou que esta restauração foi realizada em 2019. Entretanto, mesmo decorrido pouco tempo da intervenção, há pontos de vazamento na cobertura os quais são indicadores de possível deficiência construtiva e/ou falta de manutenção; a existência de limo e até de vegetação na estrutura, são uma clara evidência da falta de qualquer ação de manutenção e conservação rotineiras (Figuras 9 e 10).

Figura 9 – Pilar sob ação de vazamento no telhado.

Figura 10 - Pilar e parede sob ação de vazamento no telhado.

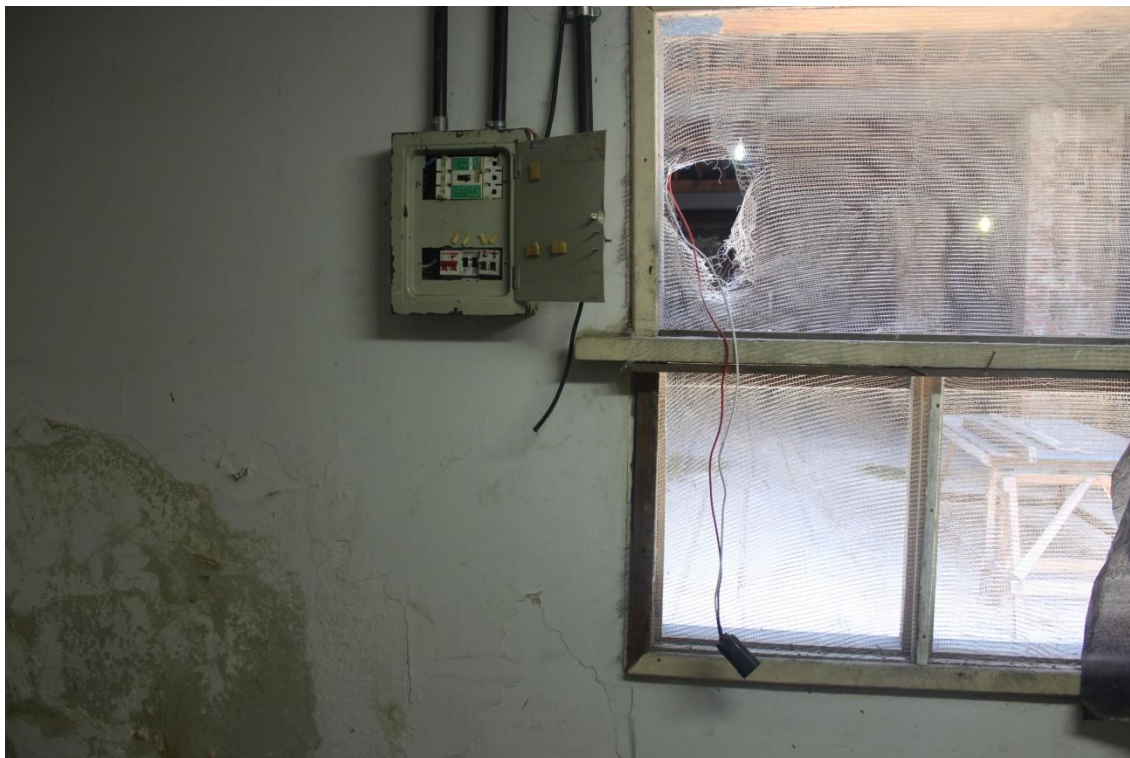
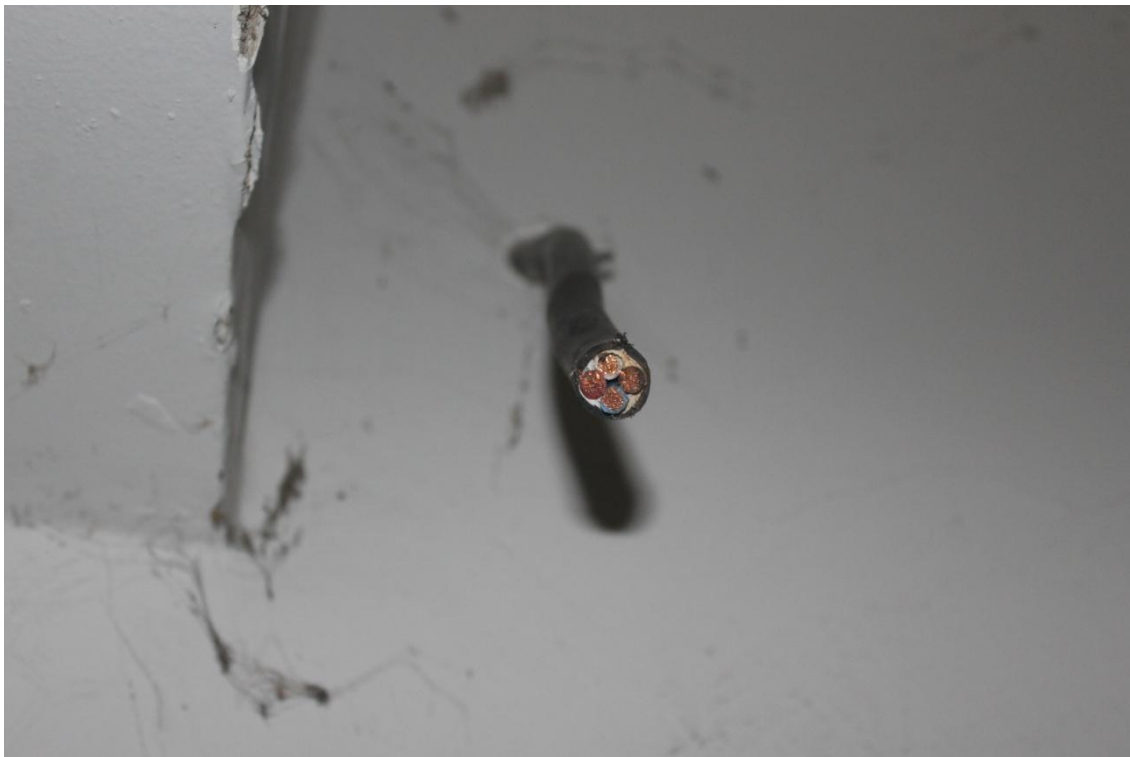
A instalação elétrica do prédio apresenta em geral precárias condições, o que constitui situação de riscos de incidentes e acidentes tanto para usuários quanto para o patrimônio. A exemplo, as figuras 11 e 12 mostram um quadro elétrico deteriorado com pontas de fios soltos, bem como fiações expostas.

Figura 11 – Quadro de instalação elétrica com fios soltos.

Figura 12 – Fiação elétrica saindo da parede.

Devido aos riscos à vida humana, decorrentes da situação de deterioração da fachada da construção, é necessário que seja realizada imediata intervenção para recuperação da mesma, abrangendo todos os seus elementos constituintes. Da mesma forma, deve ser realizada de imediato uma revisão da instalação elétrica do prédio, cuja situação precária acarreta riscos diretos à pessoa e de incêndio, medida a ser complementada com a implementação de um sistema de prevenção e combate a incêndio, adequado à realidade da edificação e à importância do seu significado.

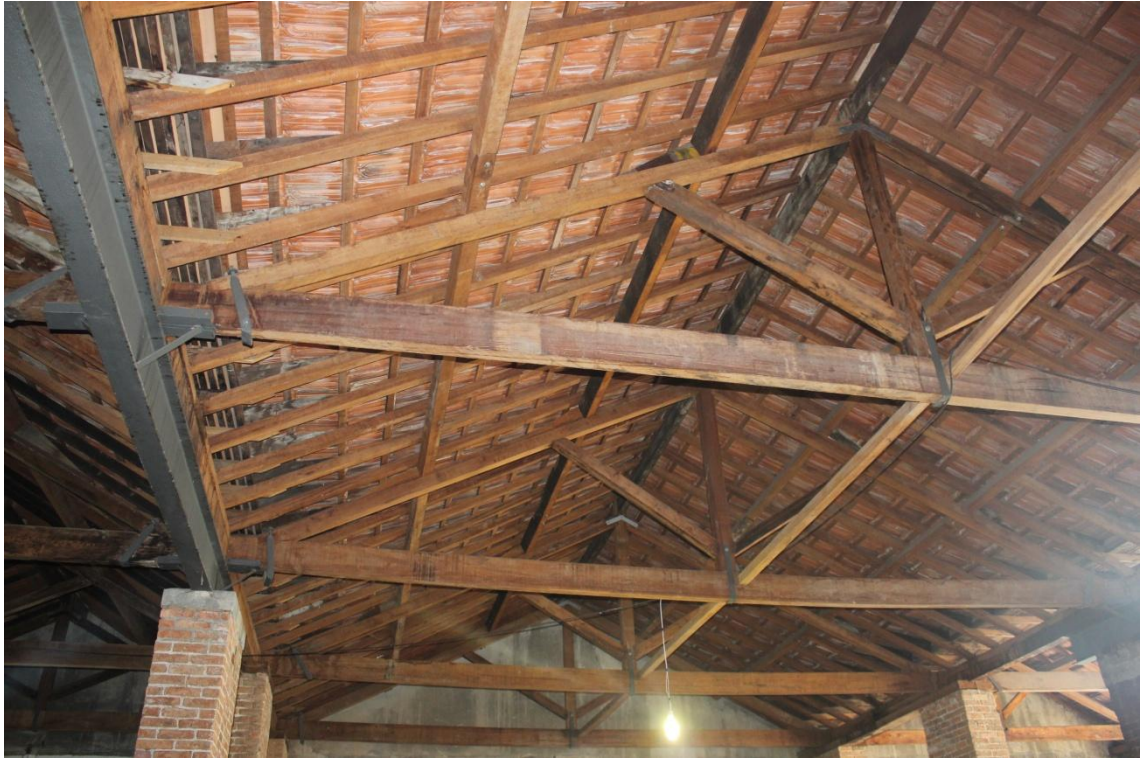
No já citado grande salão à esquerda do saguão de entrada, observa-se a inexistência de forro (Figura 13).

Figura 13- Cobertura sem forro do grande salão lateral.

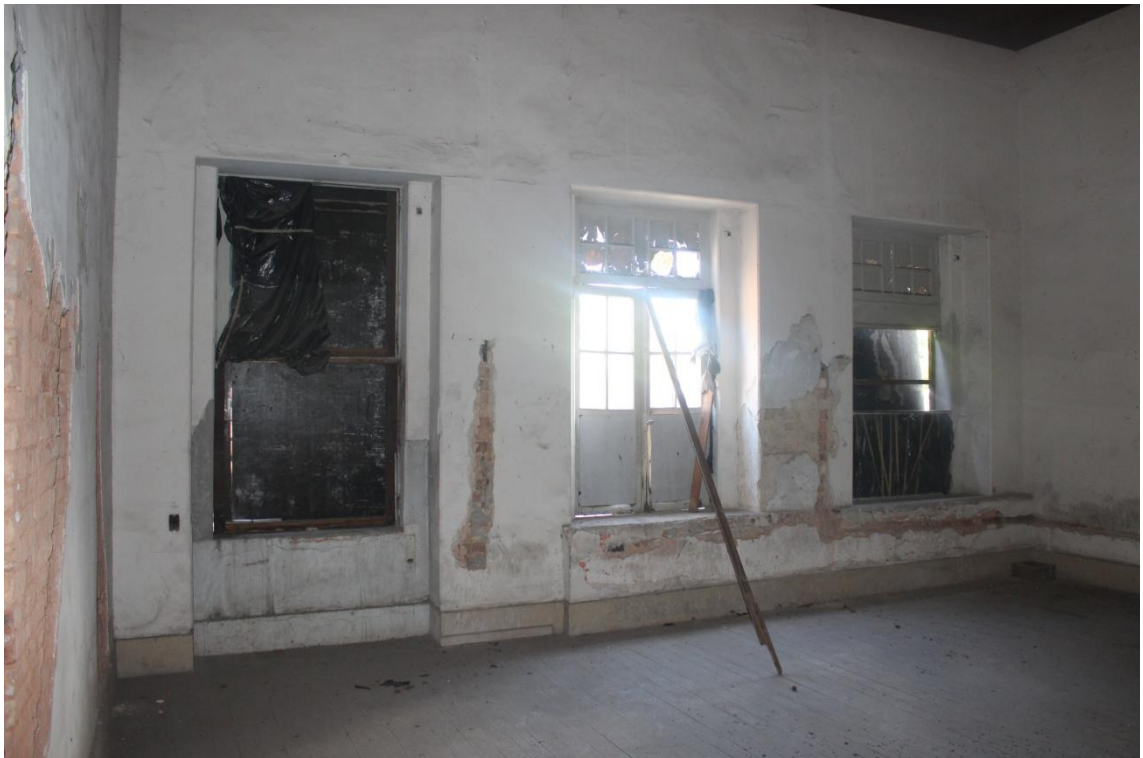
As janelas externas, que dão para a Avenida Presidente Vargas (Figura 14), apresentam-se muito sujas, verificando-se a mesma situação nas demais janelas da construção, embora não tenha sido identificada visualmente a existência de deterioração por pragas.

Figura 14- Janelas frontais.

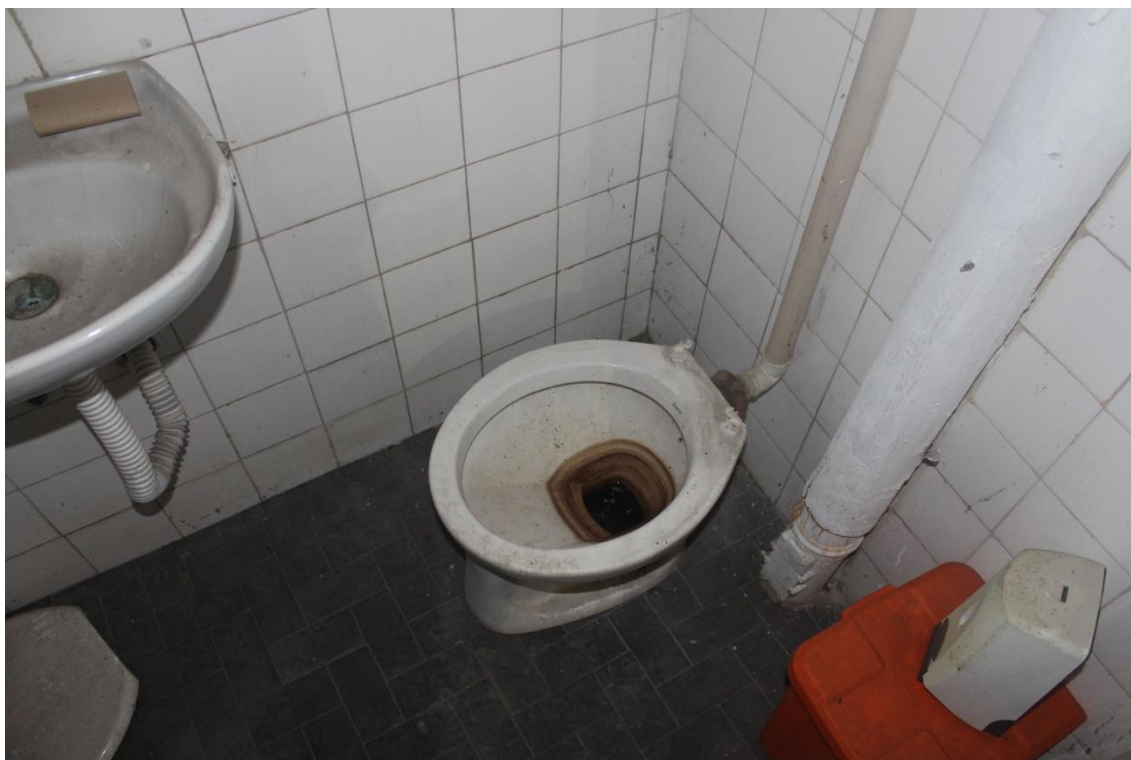
Em seguida foi visitado o bloco contíguo, de instalações sanitárias (Figura 15), que se apresenta igualmente em situação de sujeira e precariedade. O estado verificado das instalações sanitárias é um indutor de infestação de vetores. As torneiras que foram verificadas verteram água normalmente, assim como, funcionaram as descargas sanitárias que foram acionadas.

Figura 15 – Instalações sanitárias.

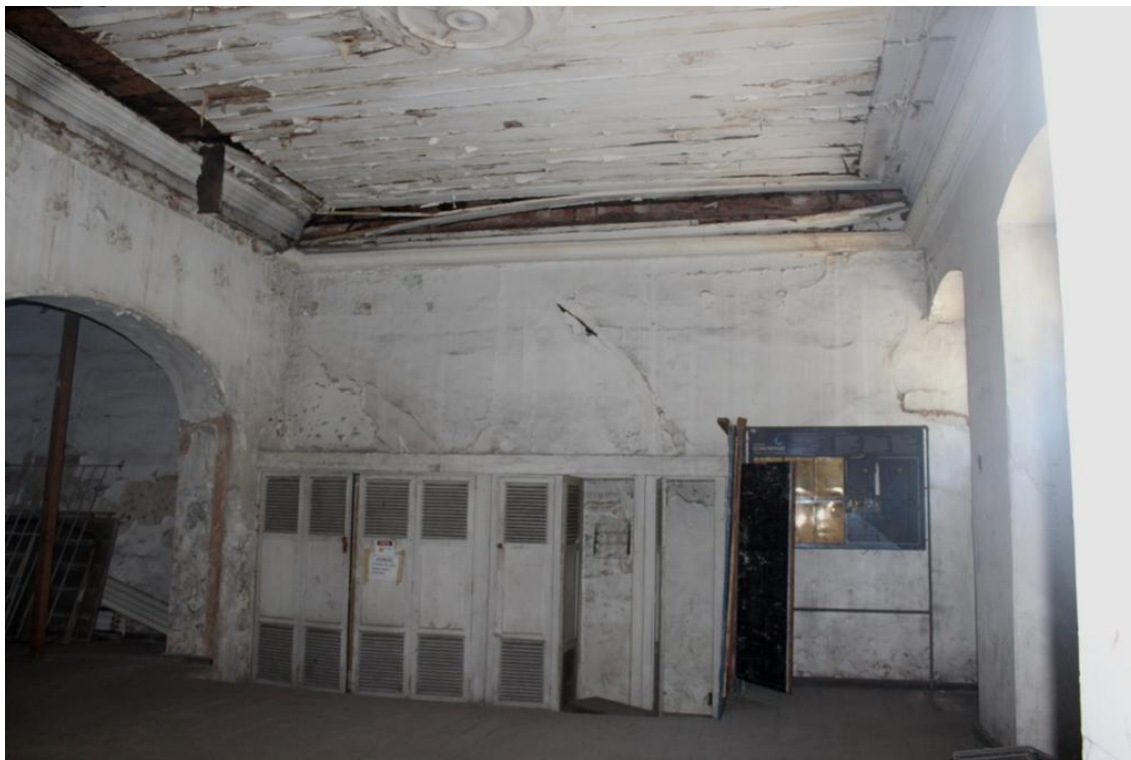
A vistoria, em prosseguimento, observou problemas no forro do andar térreo da ala direita (Figura 16), e no forro do andar térreo da ala esquerda (Figura 17), ambos deteriorados pela ação de vazamento da cobertura; não havendo indícios, nestas partes da construção, de que foram realizados serviços de restauração quando da intervenção de 2019.

Figura 16 – Forro do andar térreo da ala direita.

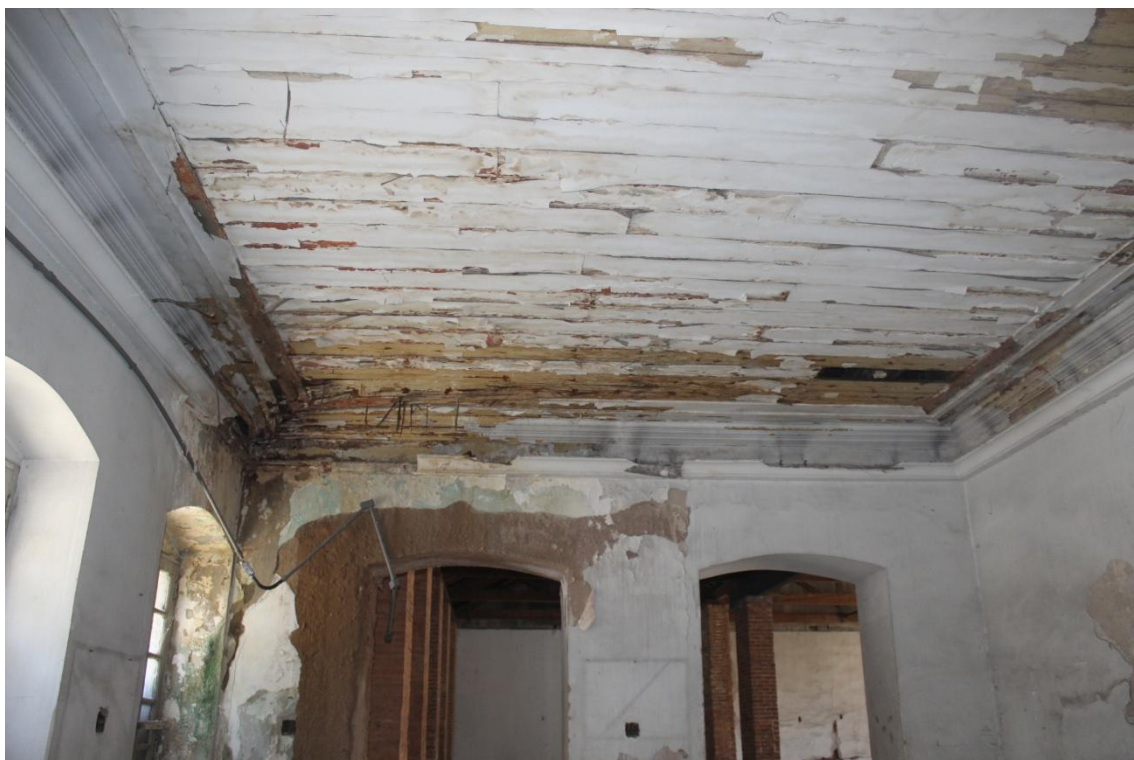
Figura 17 – Forro do andar térreo da ala esquerda.

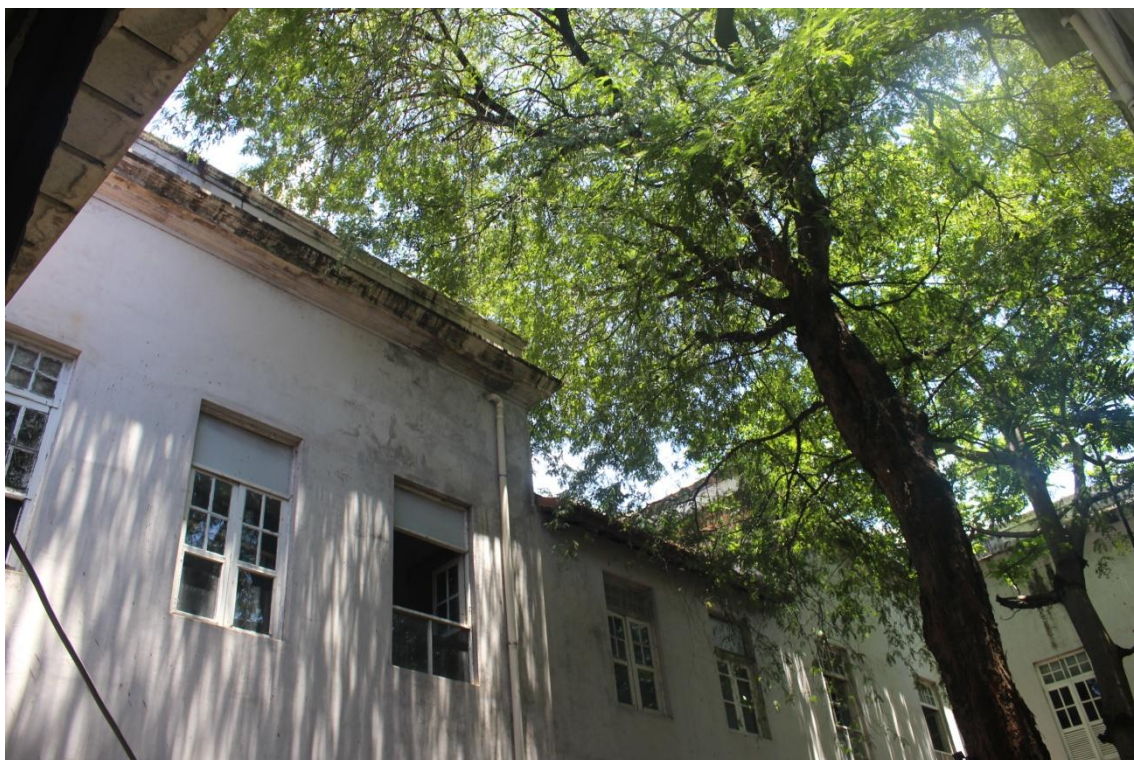
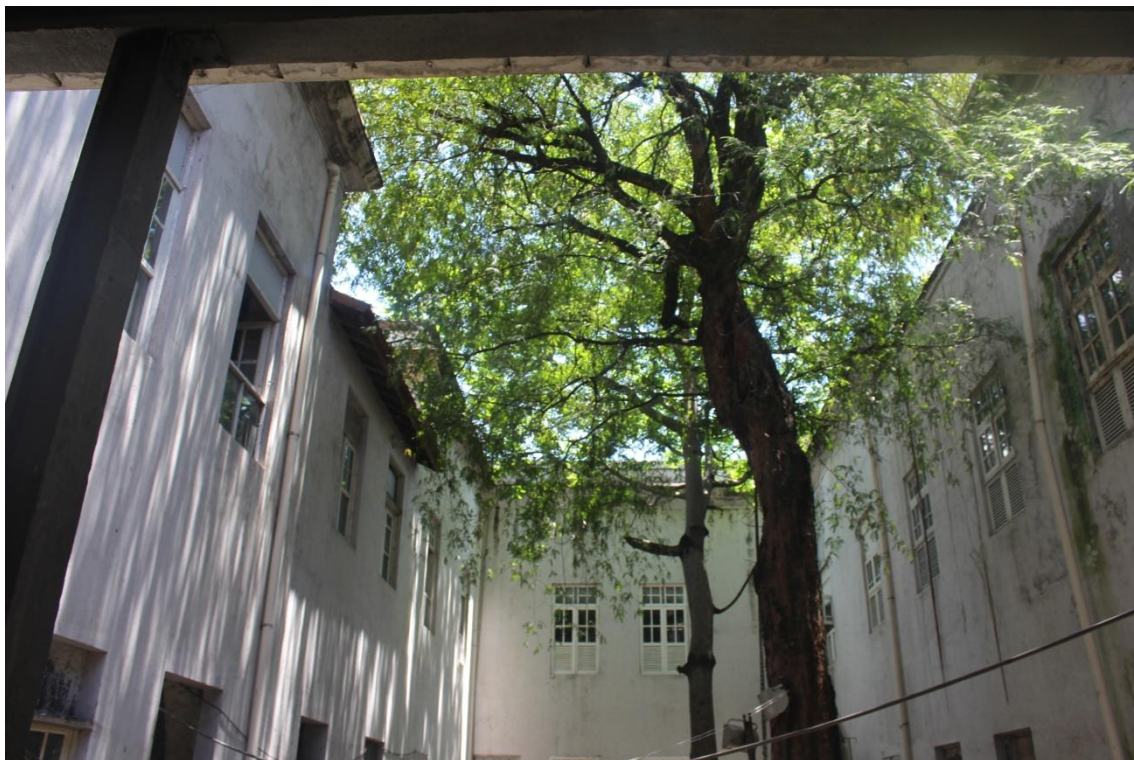
Entre as alas esquerda e direita, após se percorrer o saguão de entrada, há um pátio a céu aberto, arborizado (Figura 18), no qual não foram observados problemas de drenagem no piso, estando o piso em bom estado, entretanto, foi identificada a necessidade de realização de podas nas árvores, cujos ramos já estão danificando o telhado e o sistema de calhas (Figuras 19 e 20). Ao fundo deste pátio

Figura 19 – Árvores necessitando de podas.

Figura 20- Árvores necessitando de podas.

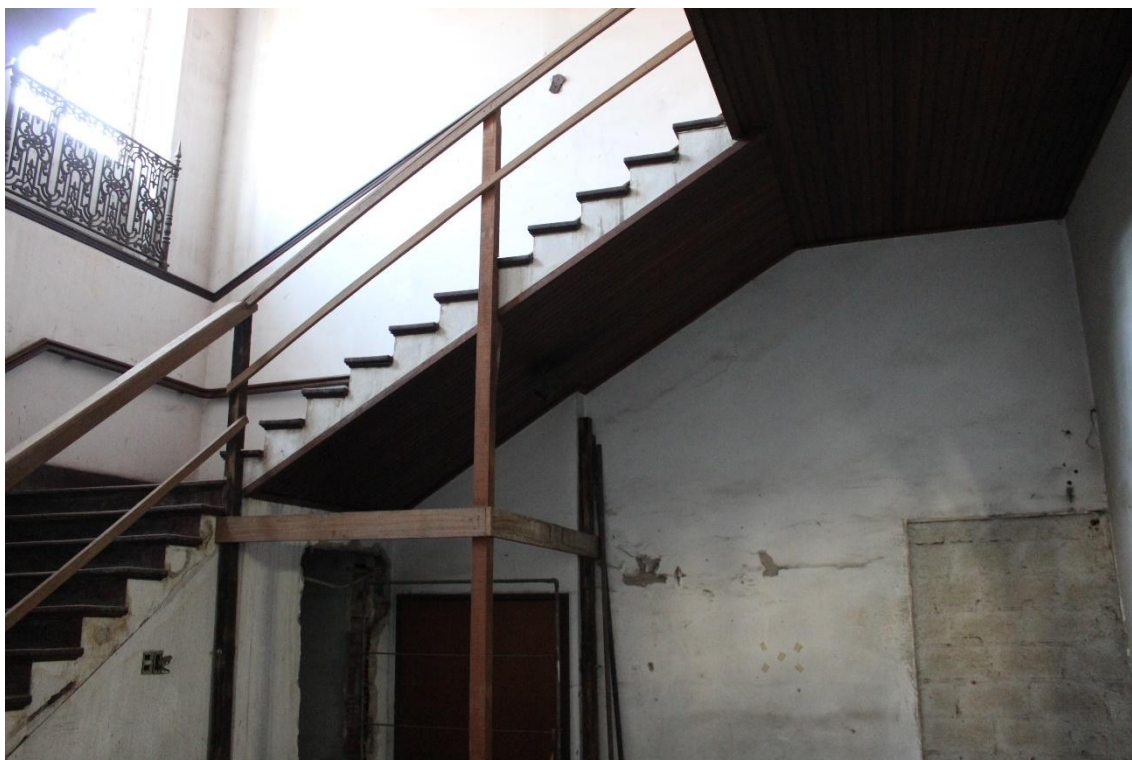
Em seguida a equipe de vistoria subiu a escada de madeira que, à partir da lateral do amplo salão vistoriado no início, dá acesso ao pavimento superior da ala esquerda (Figura 21). A escada transmite sensação de fragilidade, assim como o piso de madeira do pavimento superior. O estado geral deste pavimento superior é o mesmo verificado ao longo da vistoria, apresentando sujeira e deterioração (Figuras 22 e 23).

Figura 21 – Escada de madeira de acesso à ala esquerda superior.

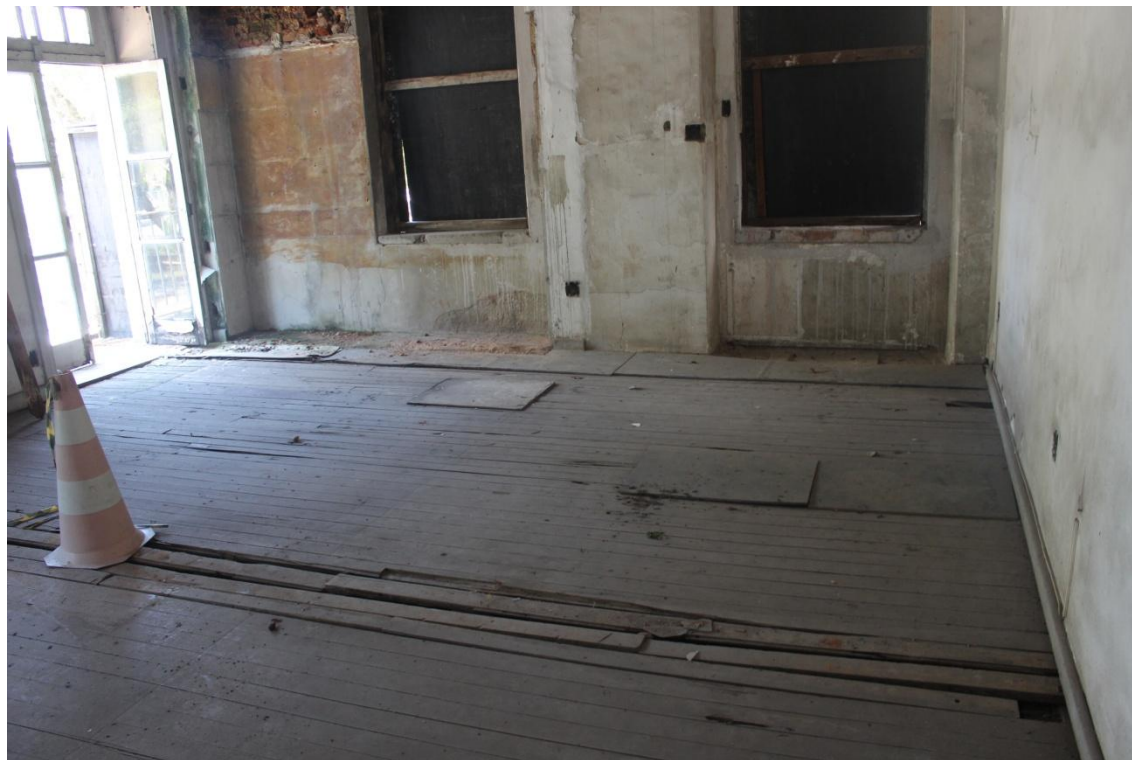
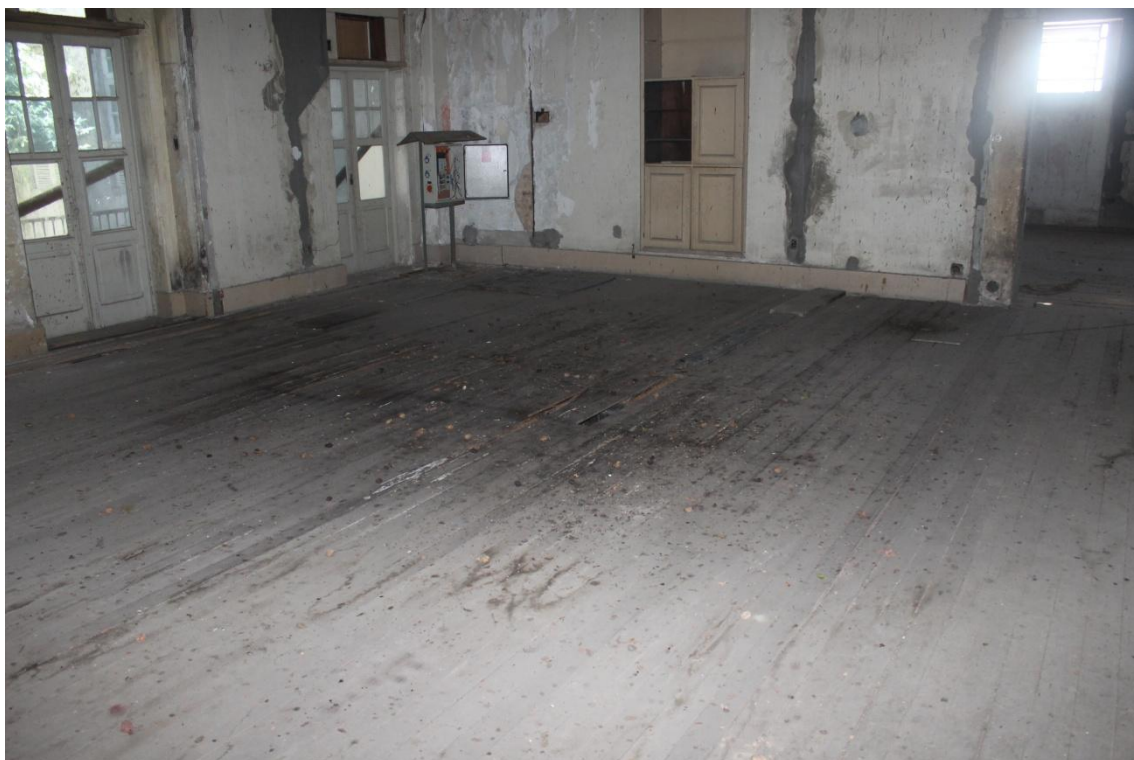
Figura 22 – Compartimento do andar superior.

Figura 23 – Andar superior da ala esquerda.

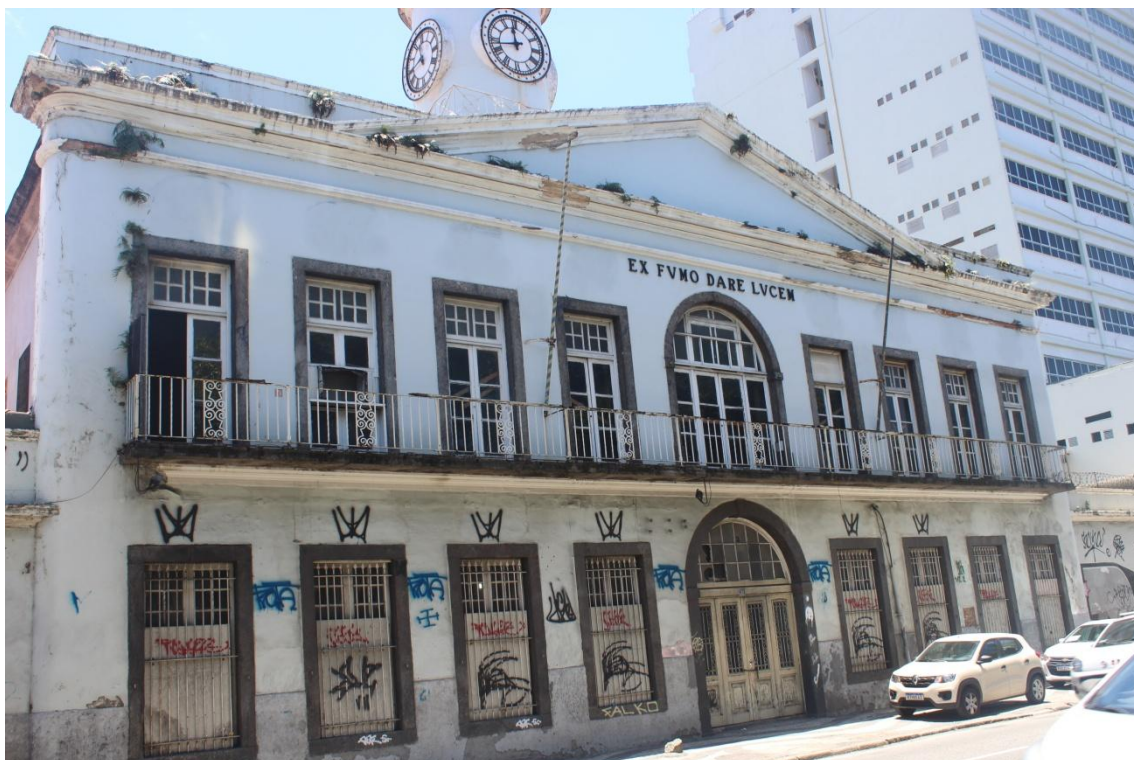
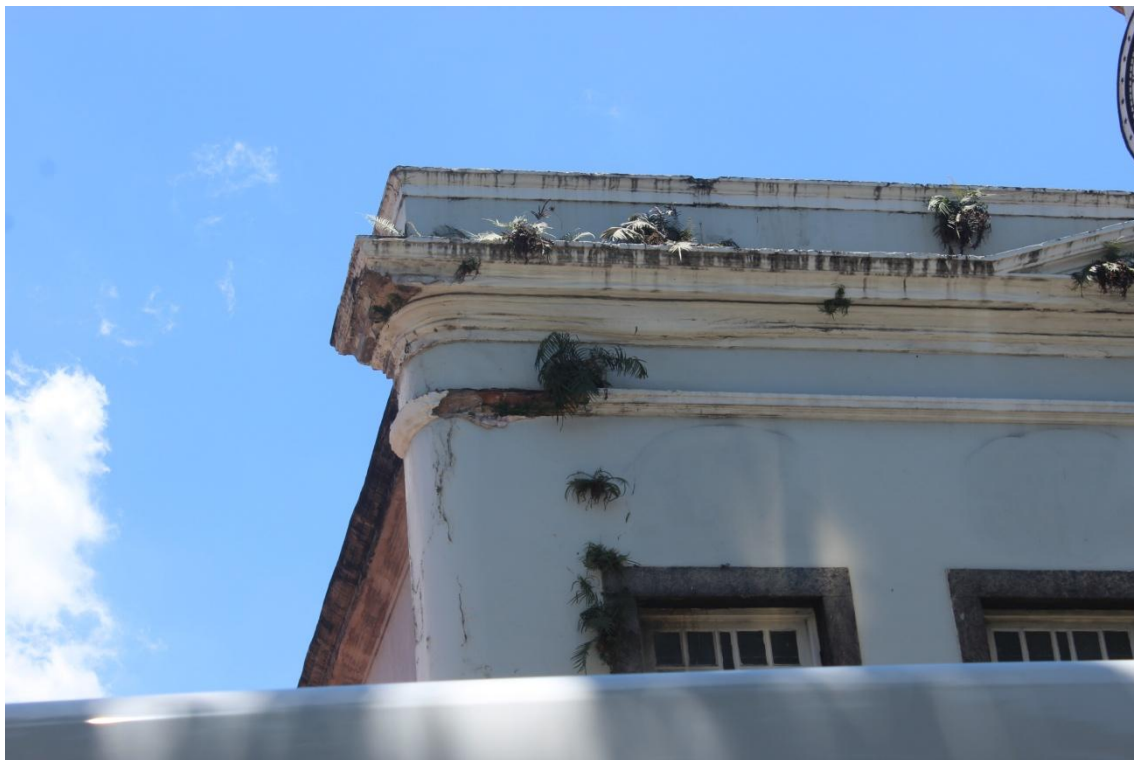
A fachada apresenta problemas de queda de revestimento, bem como, vegetação que brota do revestimento em vários pontos (Figuras 25 e 26), proveniente da falta de manutenção, apresentando-se com os mesmos problemas já identificados em vistoria anterior. Além disso, os suportes metálicos dos mastros (Figuras 27 e 28) devido à deterioração, podem se romper. Estes fatores concorrem para a existência de riscos de acidentes envolvendo a integridade física dos transeuntes, devendo ser tomadas medidas urgente de reparação destes elementos da construção.

Figura 25 – Fachada do Prédio.

Figura 26 – Fachada do Prédio.
