## RELATÓRIO DE FISCALIZAÇÃO

| <b>1- RF CAENE Nº:</b><br>P-121/22 | <b>2 – Data da Fiscalização:</b><br>18/11/2022 | <b>3 – Concessionária Fiscalizada:</b><br>CEG | |
| <b>4 – Endereço da Fiscalização:</b><br>Avenida Presidente Vargas, 2610 | | <b>5 – Bairro(s):</b><br>Centro | <b>6 - Município:</b><br>Rio de Janeiro |
| <b>7 – Objetivo da Fiscalização:</b><br>Vistoria realizada com o objetivo verificar o estado de conservação do imóvel.<br>SEI- E-12/003/293/2015. | | | |

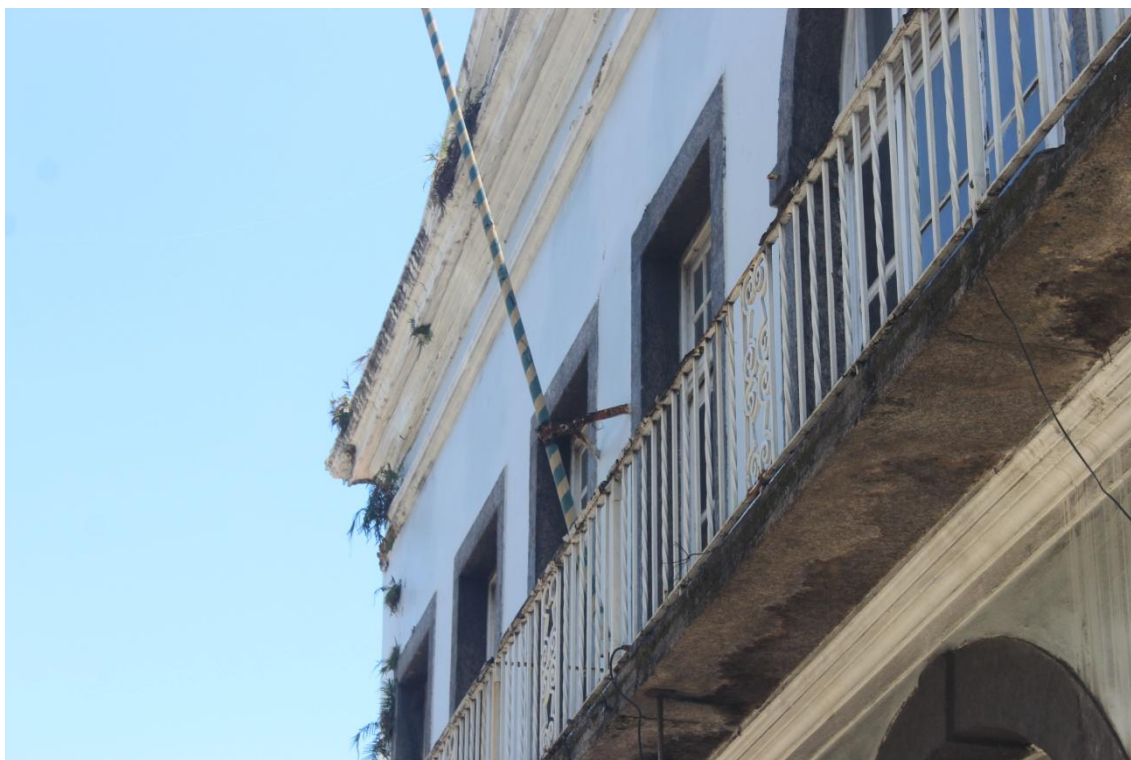
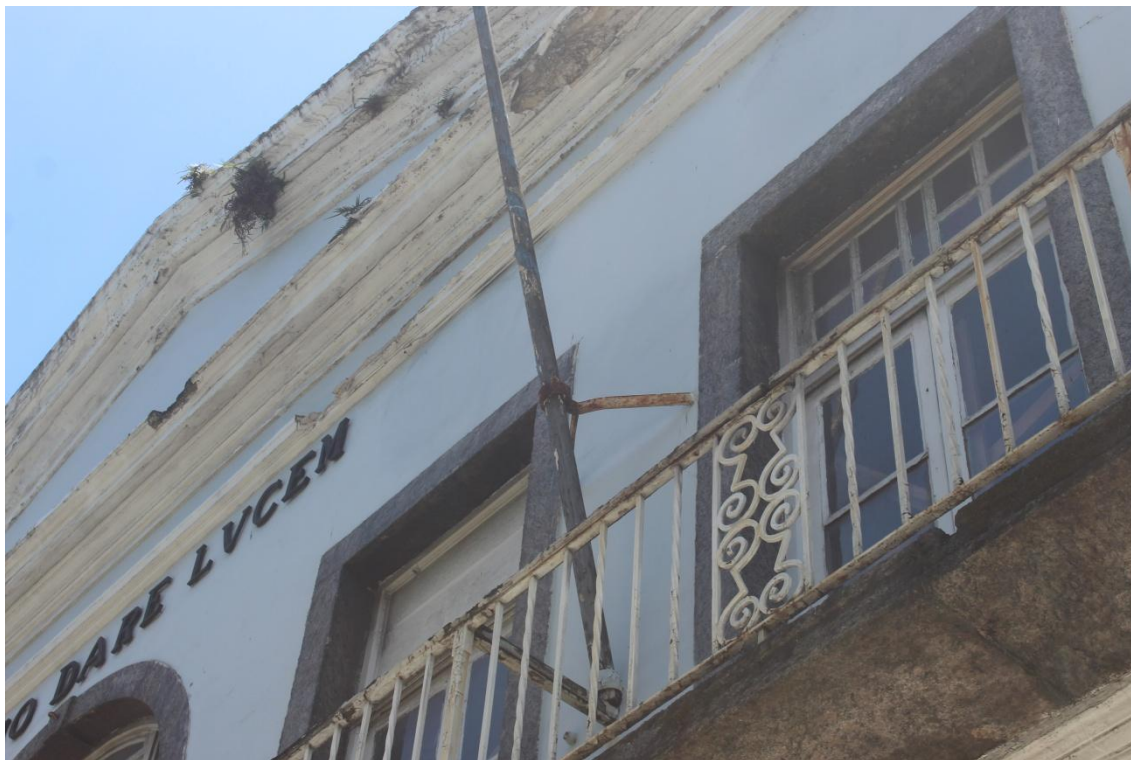
A fachada apresenta problemas de queda de revestimento, bem como, vegetação que brota do revestimento em vários pontos (Figuras 25 e 26), proveniente da falta de manutenção, apresentando-se com os mesmos problemas já identificados em vistoria anterior. Além disso, os suportes metálicos dos mastros (Figuras 27 e 28) devido à deterioração, podem se romper. Estes fatores concorrem para a existência de riscos de acidentes envolvendo a integridade física dos transeuntes, devendo ser tomadas medidas urgente de reparação destes elementos da construção.

Figura 27 – Suporte metálico do mastro.

Figura 28– Suporte metálico do mastro.

Devido aos riscos à vida humana, decorrentes da situação de deterioração da fachada da construção, é necessário que seja realizada imediata intervenção para recuperação da mesma, abrangendo todos os seus elementos constituintes. Da mesma forma, deve ser realizada de imediato uma revisão da instalação elétrica do prédio, cuja situação precária acarreta riscos diretos à pessoa e de incêndio, medida a ser complementada com a implementação de um sistema de prevenção e combate a incêndio, adequado à realidade da edificação e à importância do seu significado.
