RELATÓRIO DE FISCALIZAÇÃO  
CÂMARA ENERGIA

| <b>1 - RF CAENE Nº:</b><br>P-123/23 | <b>2 - Data da Fiscalização:</b><br>17/11/2023 | <b>3 - Concessionária Fiscalizada:</b><br>CEG | |
| <b>4 - Endereço da Fiscalização:</b><br>Rua Aquidabã (Trecho entre R. Dona | <b>5 - Bairro(s):</b><br>Méier | <b>6 - Município:</b><br>Rio de Janeiro/RJ | |
| <b>7 - Objetivo da Fiscalização:</b><br>Vistoria realizada com o objetivo de acompanhar as obras da Concessionária no Município. | | | |

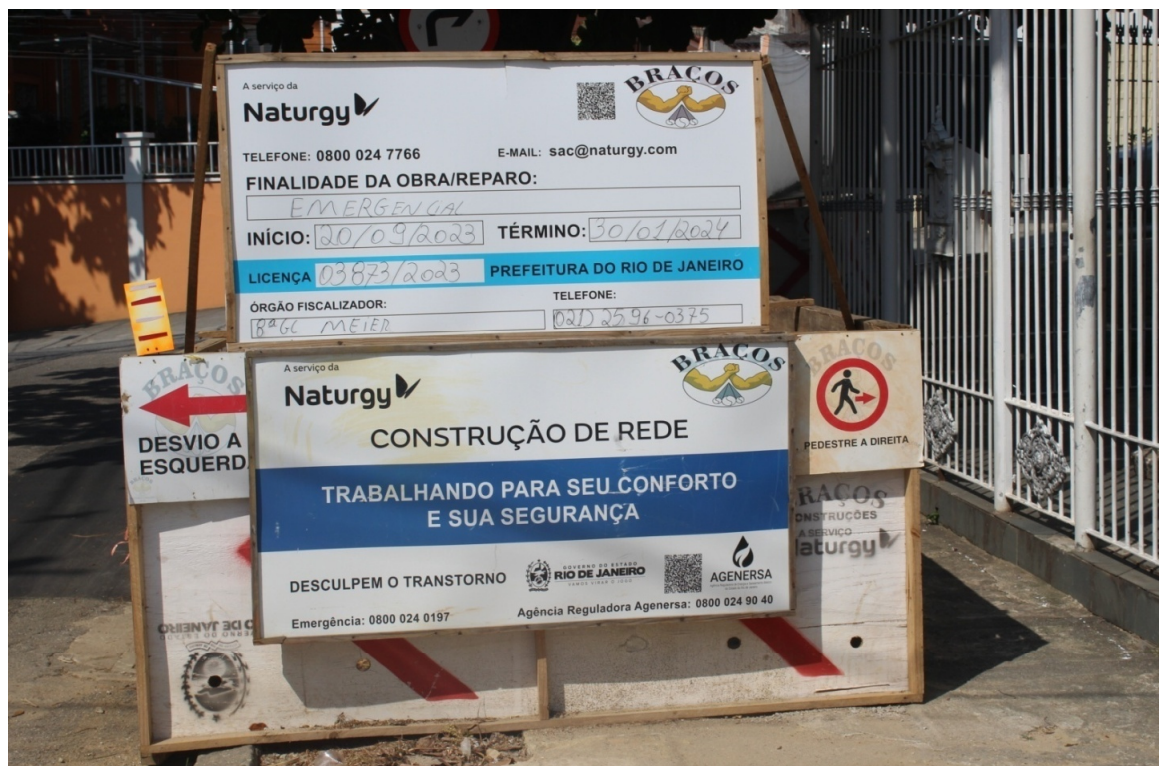
Foto 1: Placa de identificação da obra na esquina da R. Aquidabã com a R. Dona Claudina

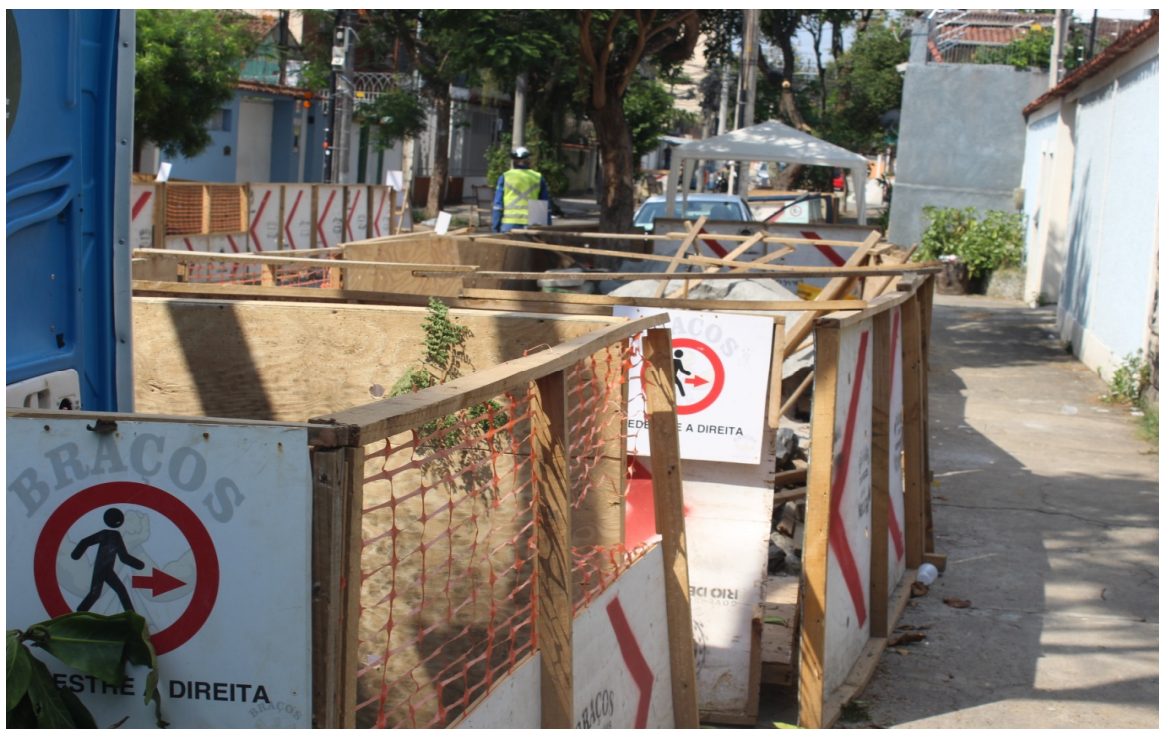
Foto 2: Trechos par e ímpar da Rua Aquidabã evidenciando barreiras e sinalizações de desvio de pedestre

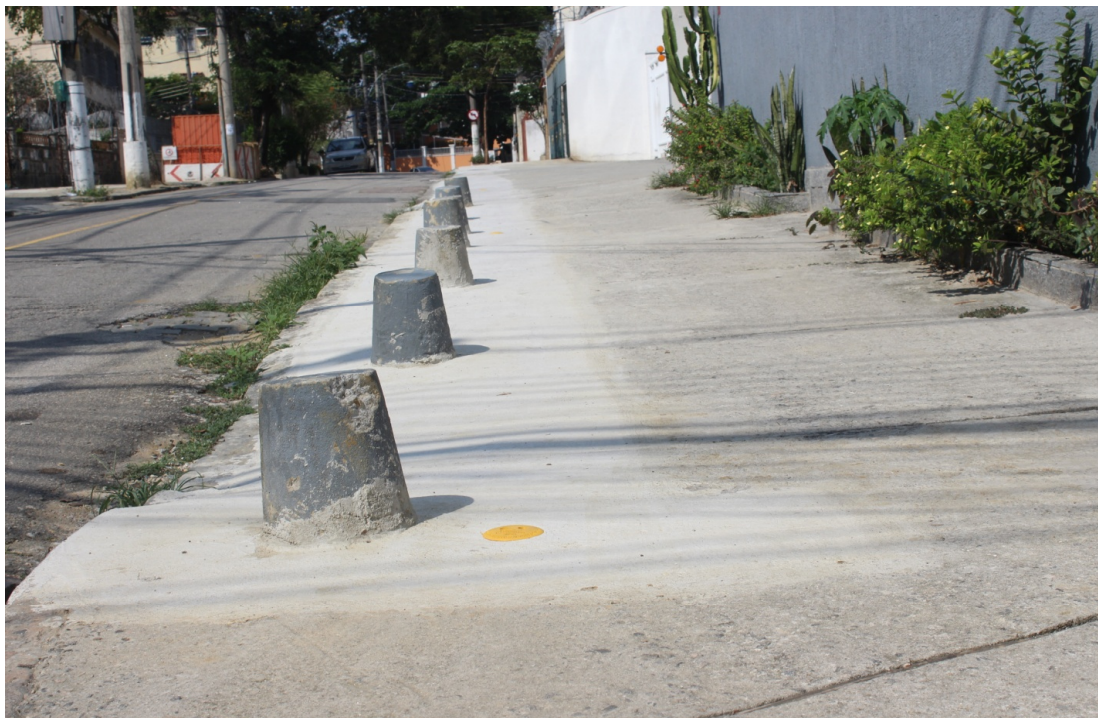
A rede não se encontrava pressurizada, porém foram instalados marco planos em intervalos de 10m indicando sua presença (Foto 3). A quantidade de ramais é 41 e até o presente momento foram construídos 312,80 m e 248,70 m, respectivamente, no lado ímpar e par da Rua Aquidabã.

Foto 3: Trecho ímpar da R. Aquidabã com recomposição definitiva e presença de marco plano

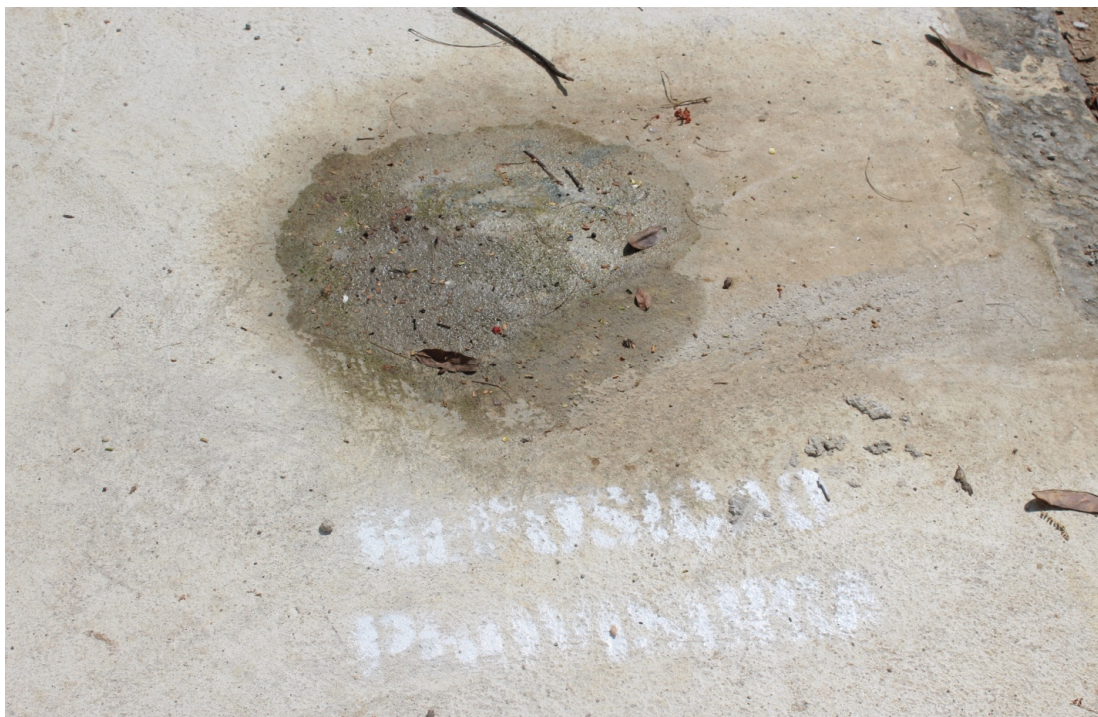
Existem pontos com recomposição provisória contendo sinalização em tinta no passeio e na via. Em frente ao nº 35, há um ponto no passeio indicando infiltração por água - o qual será reaberto pela concessionária a fim de verificar melhor a responsabilidade (Foto 4).

Foto 4: Sinalização de recomposição provisória em ponto do passeio com indícios de infiltração

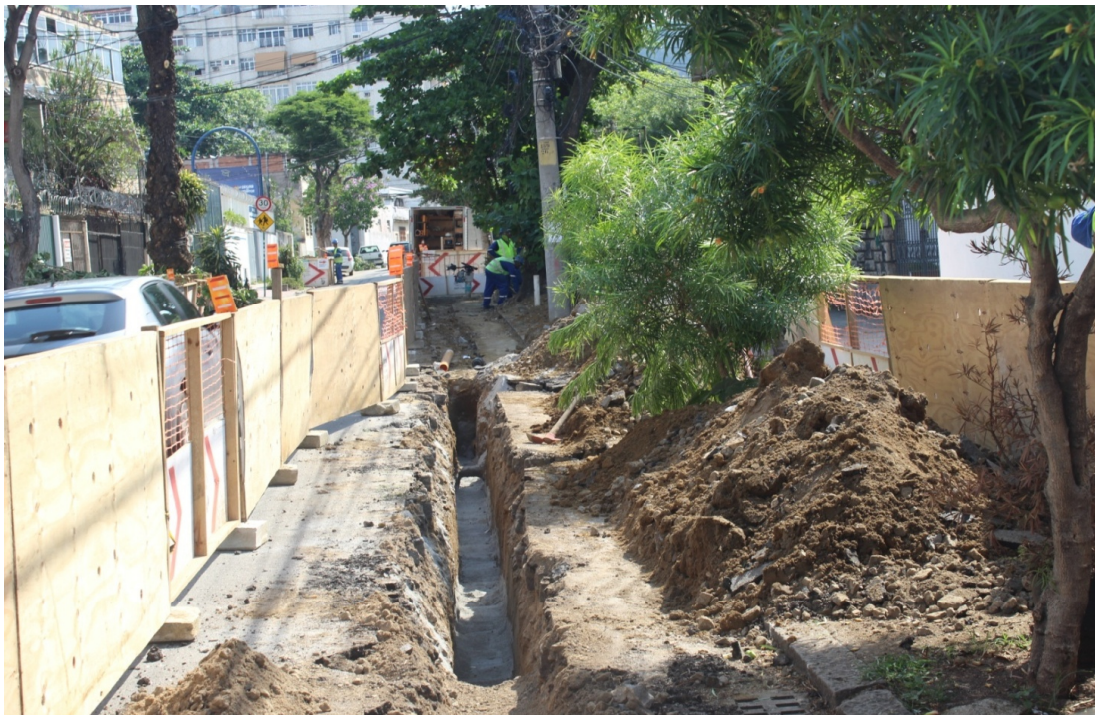
Trata-se de uma renovação de rede com Ø90 mm e Ø110 mm, respectivamente, nos lados ímpar e par. Ambas as tubulações em polietileno de baixa pressão (220 mmca), sendo assentada por método de construção aberta (Foto 5).

Foto 5: Trecho da via aberto para assentamento de rede

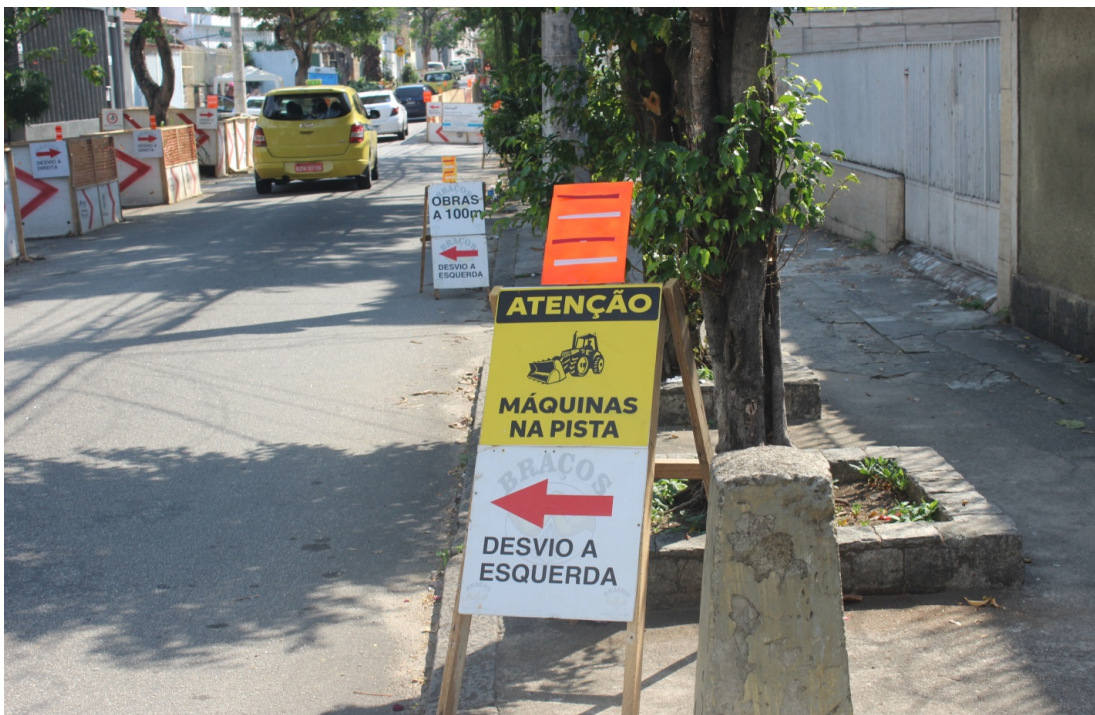
Foto 6: Placas de sinalização para desvio e máquinas na pista no trecho par da Rua Aquidabã

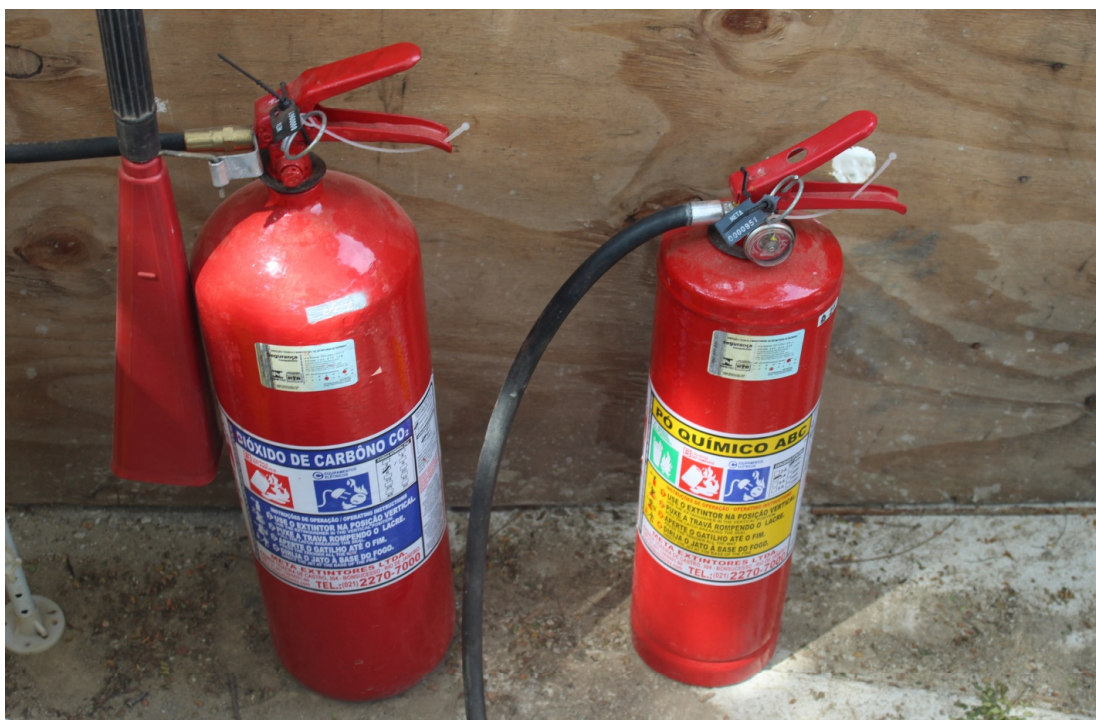
Foto 7: Extintores de incêndio presentes na obra
