**Relatório:**

Vistoria realizada em conjunto com a Concessionária, representada pelo funcionário Samyr Lessa, com objetivo de acompanhar o funcionamento e o estado de conservação das instalações da Estação de GLP no Município (Foto 1).

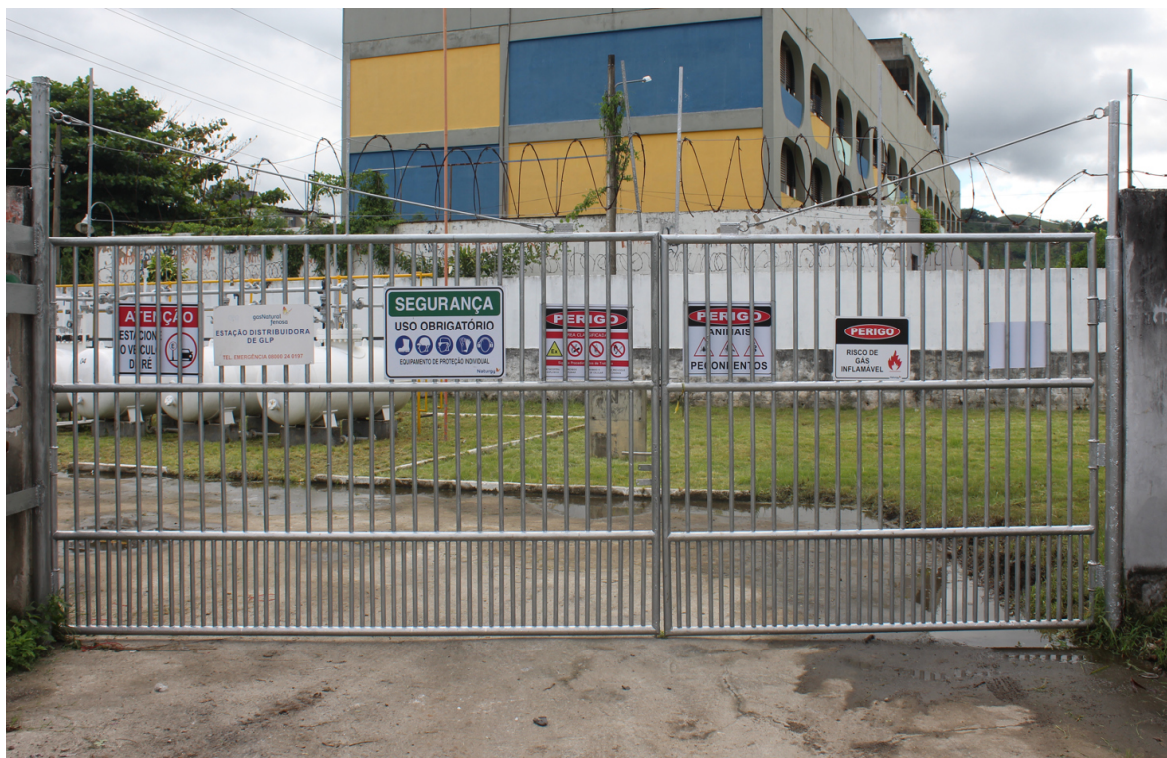
Foto 1: Entrada da estação

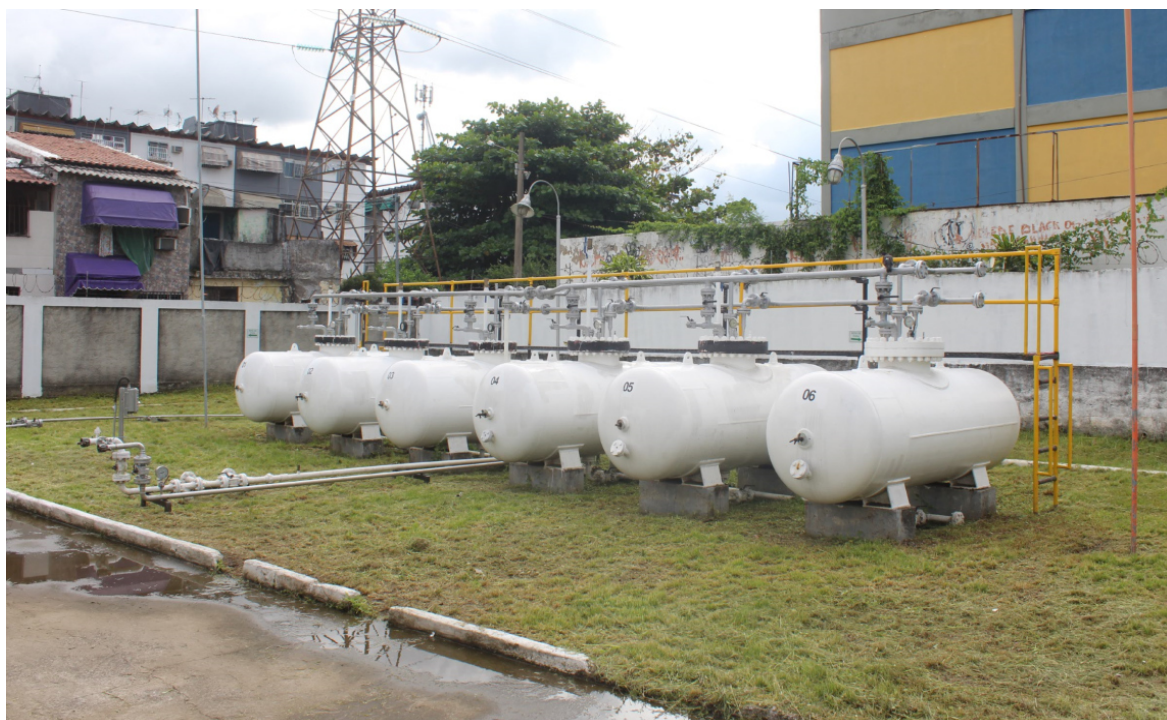
A estação é abastecida por meio de caminhões de transporte de GLP - Gás Liquefeito de Petróleo. Através de uma mangueira, o GLP flui do cilindro do caminhão para os 6 cilindros de armazenamento da estação (Foto 2). Uma vez armazenados e abastecidos, o gás passa a ser distribuído a 3 bar por uma única linha (Foto 4). Em seguida, passa pelo primeiro regulador reduzindo a pressão de 3 para 2,5 bar e, logo após por um segundo regulador que reduz para uma pressão de 1,5 bar (Fotos 6 e 7), passando a alimentar a rede de distribuição aos consumidores.

Foto 2: Cilindros de armazenamento

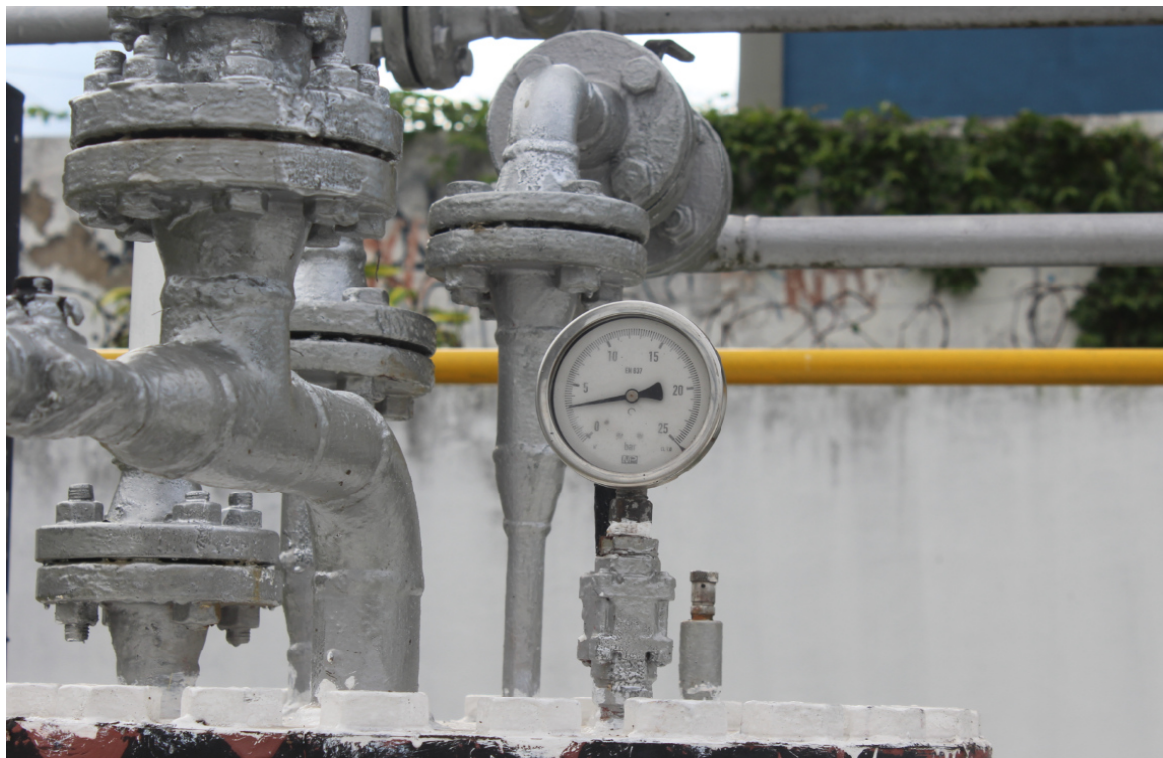
Foto 3: Manômetro

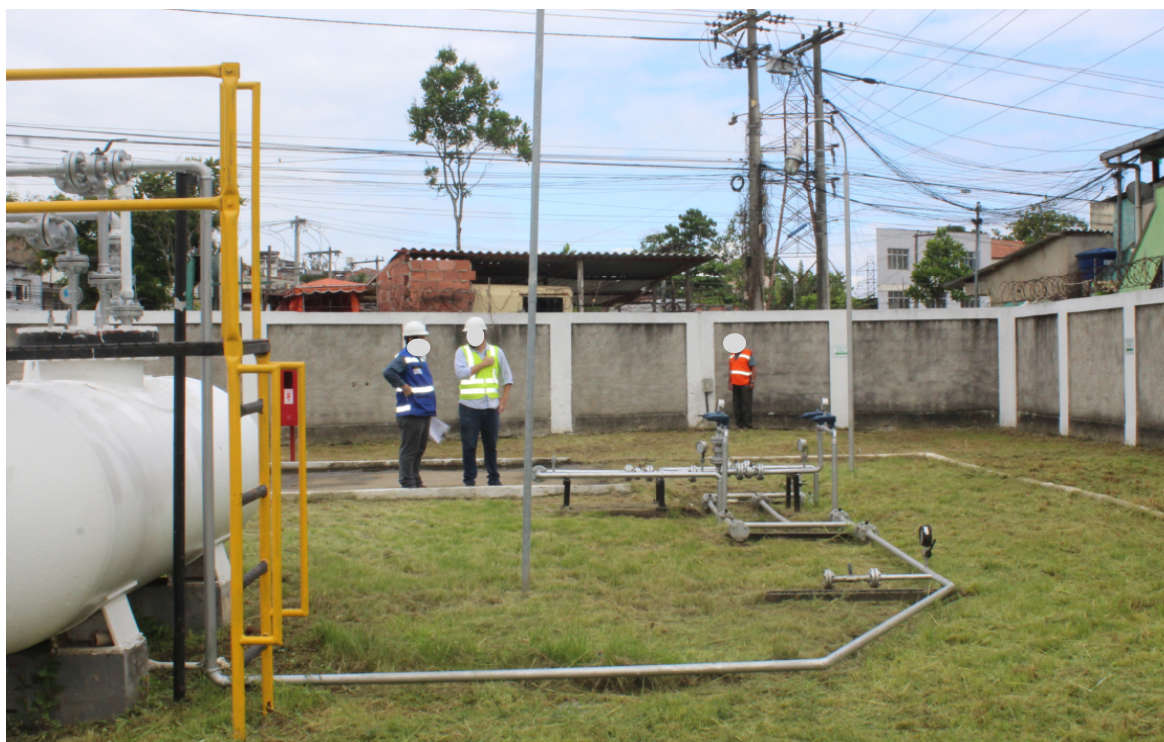
Foto 4: Linha de saída de gás a partir dos cilindros de armazenamento

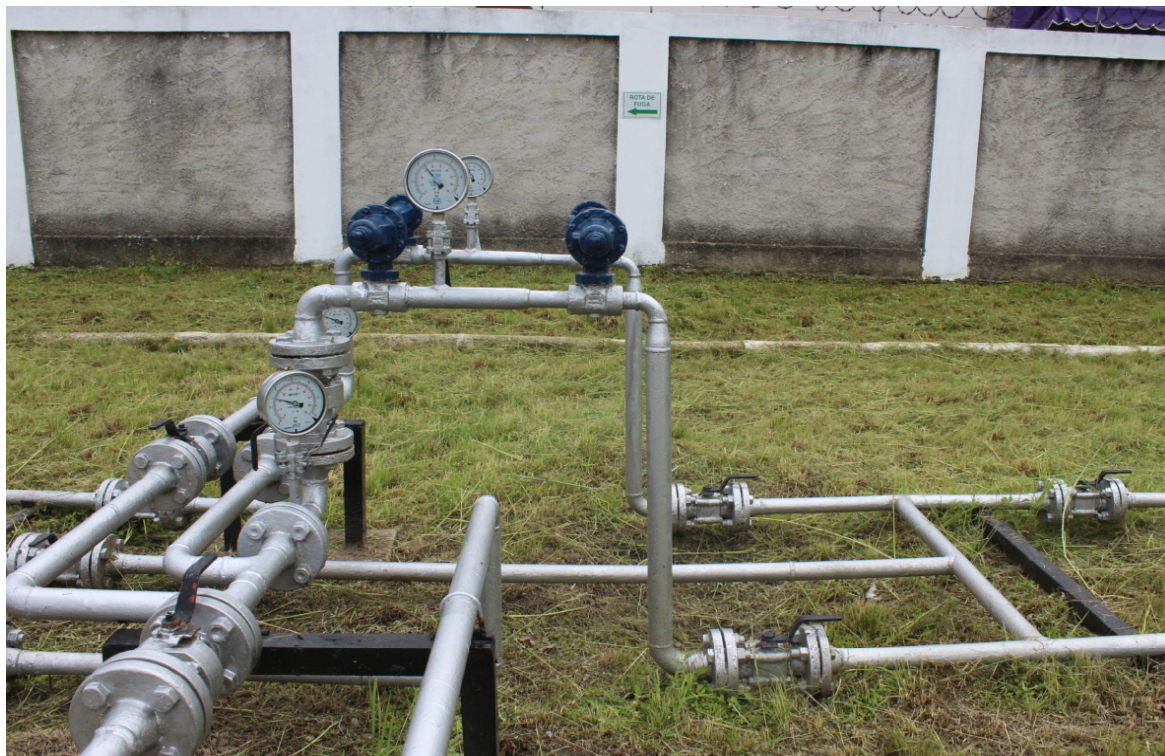
Foto 5: Reguladores

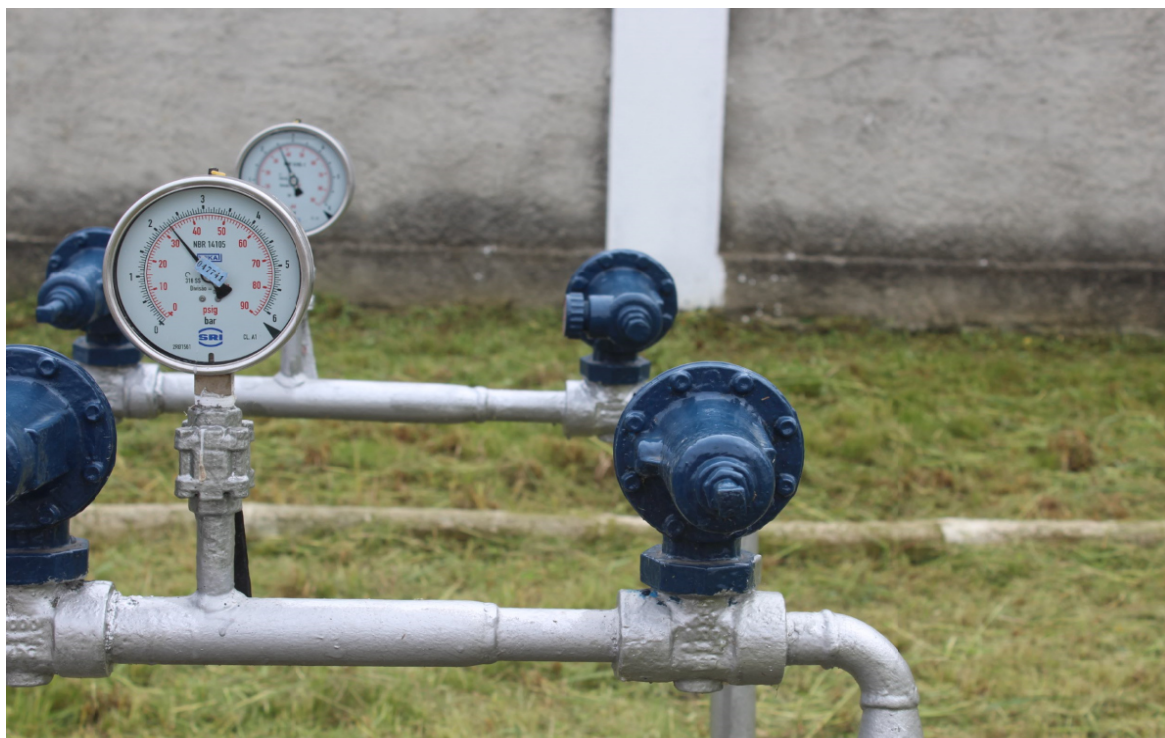
Foto 6: Regulador de 1º estágio

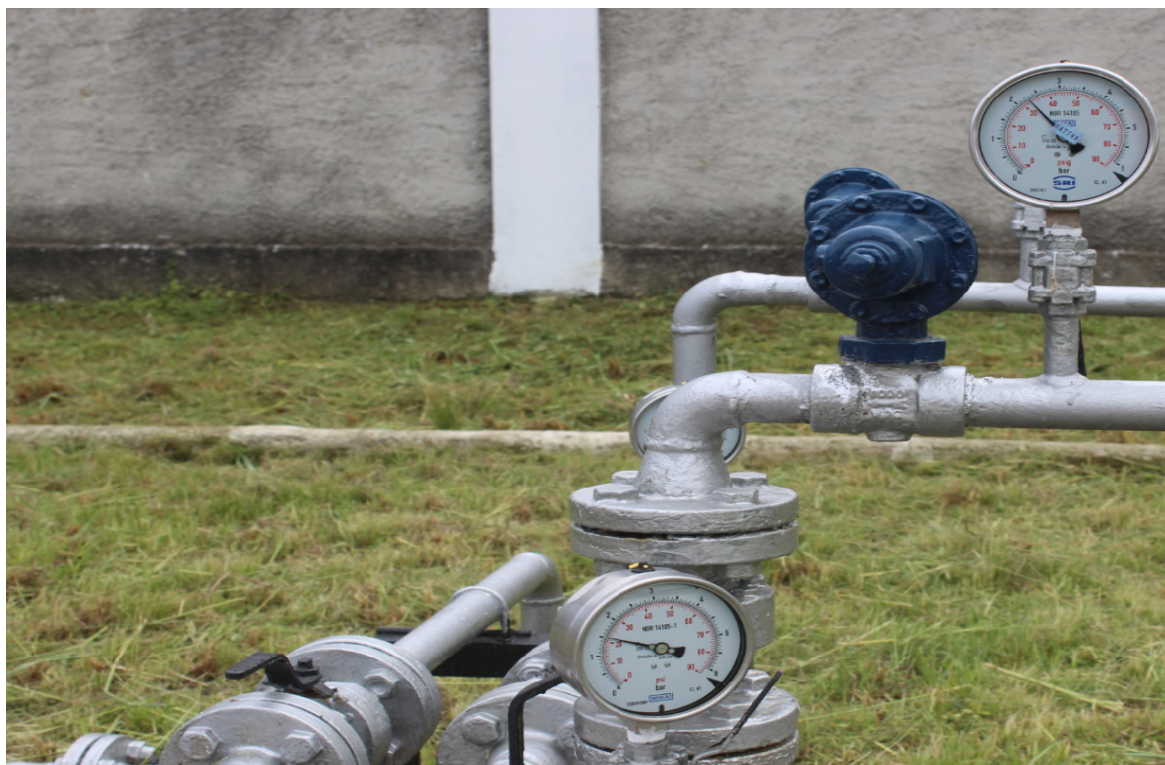
Foto 7: Regulador de 2º estágio

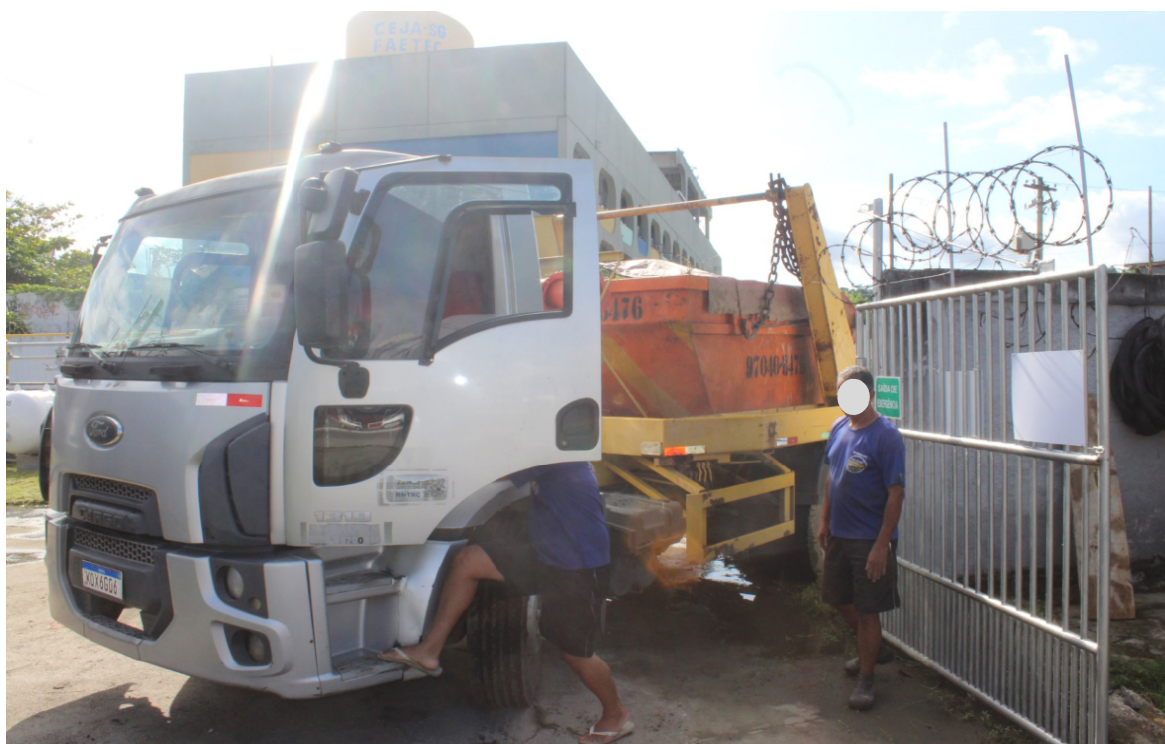
Foto 8: Acesso à estação por pessoal não supervisionado e sem EPI

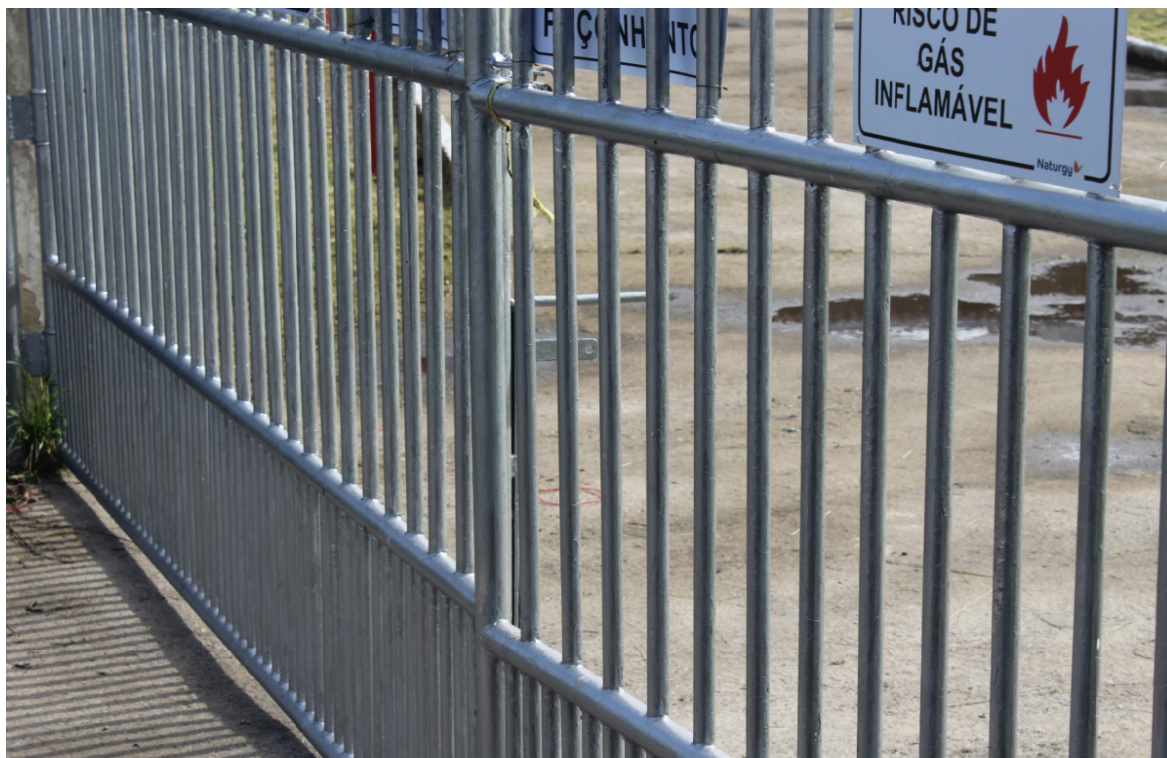
Foto 9: Portão sem cadeado

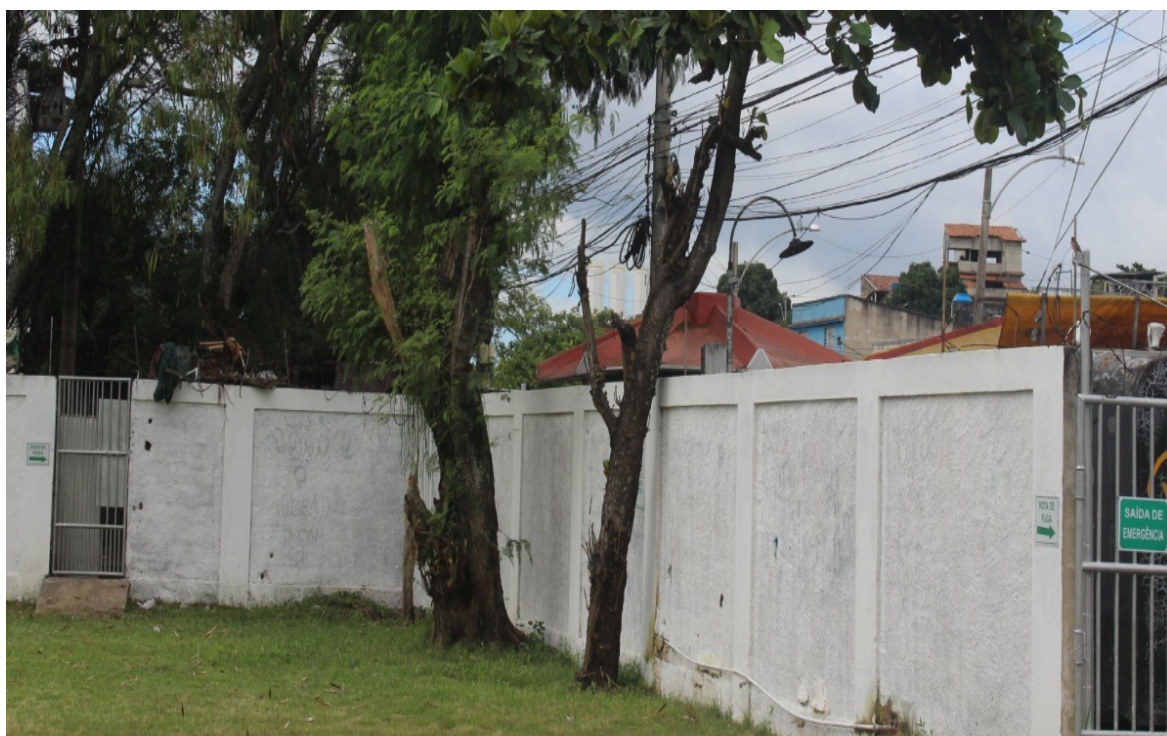
Foto 10: Concertinas danificadas e em mau estado

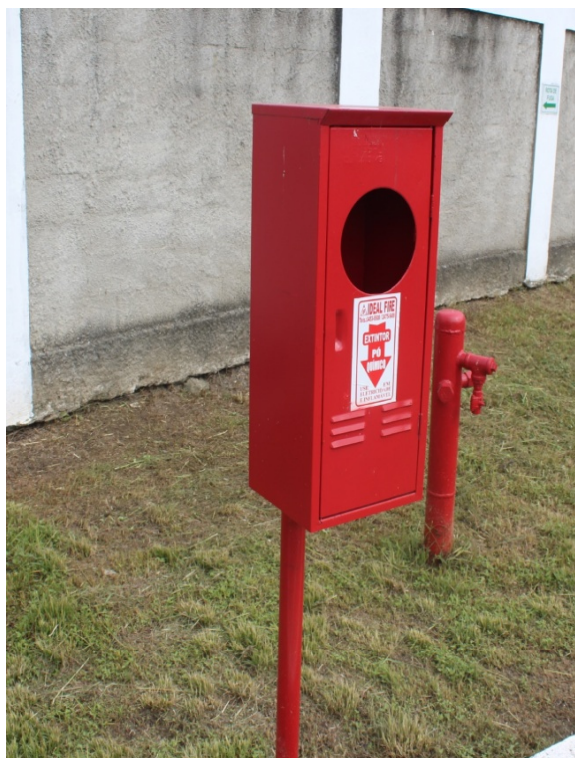
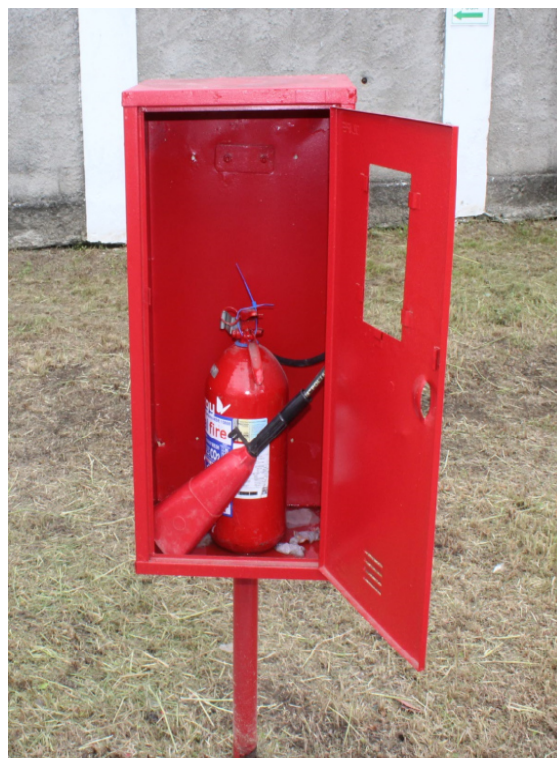
Foto 11: Extintor (antes e depois)

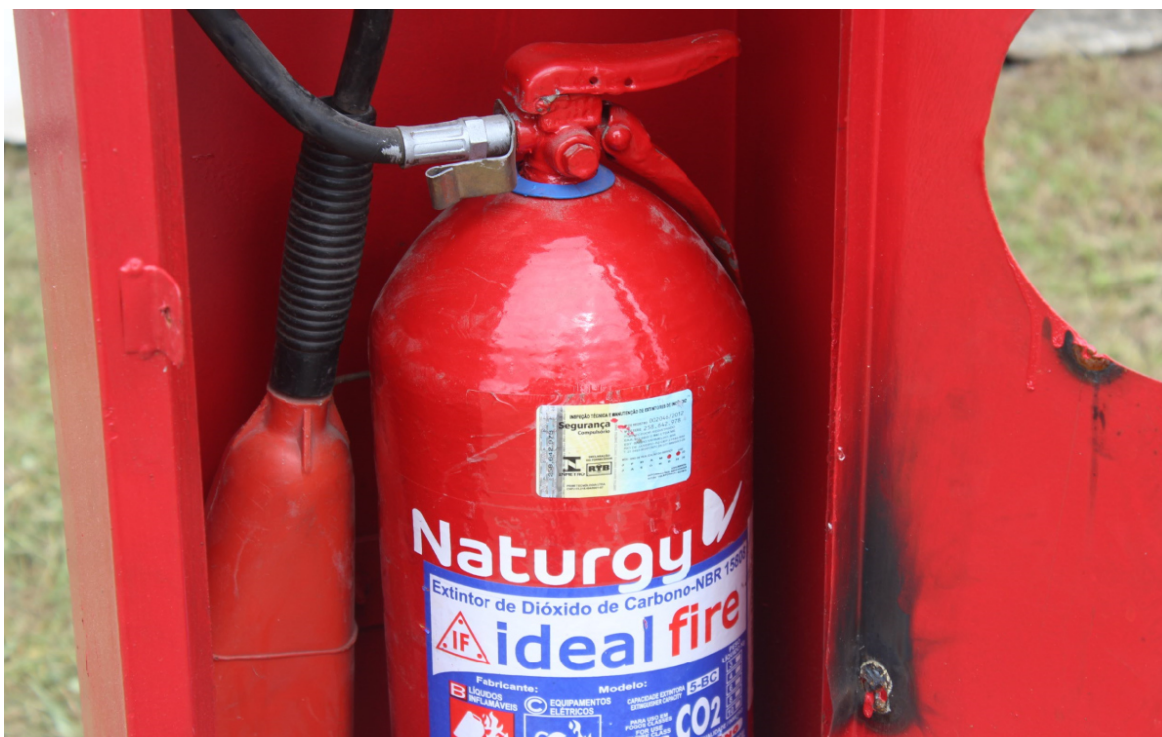
Foto 12: Extintor sem lacre e sem pino

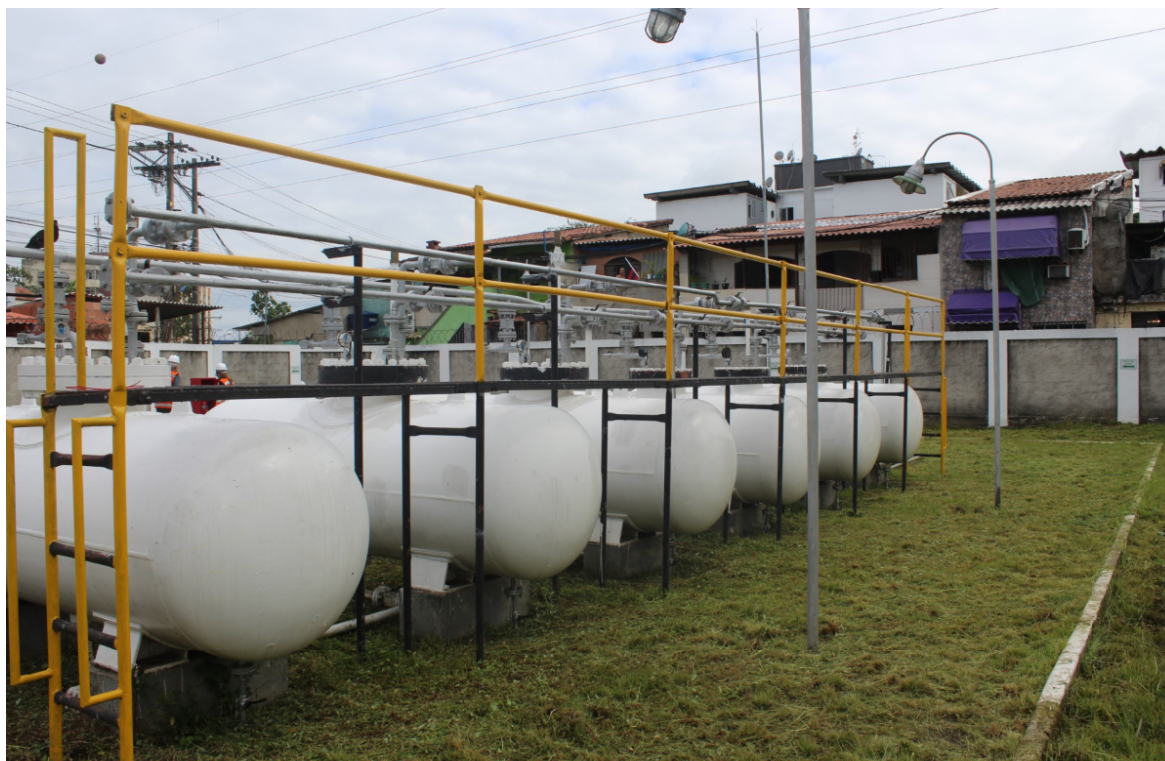
Foto 13: Pintura e conservação estrutural

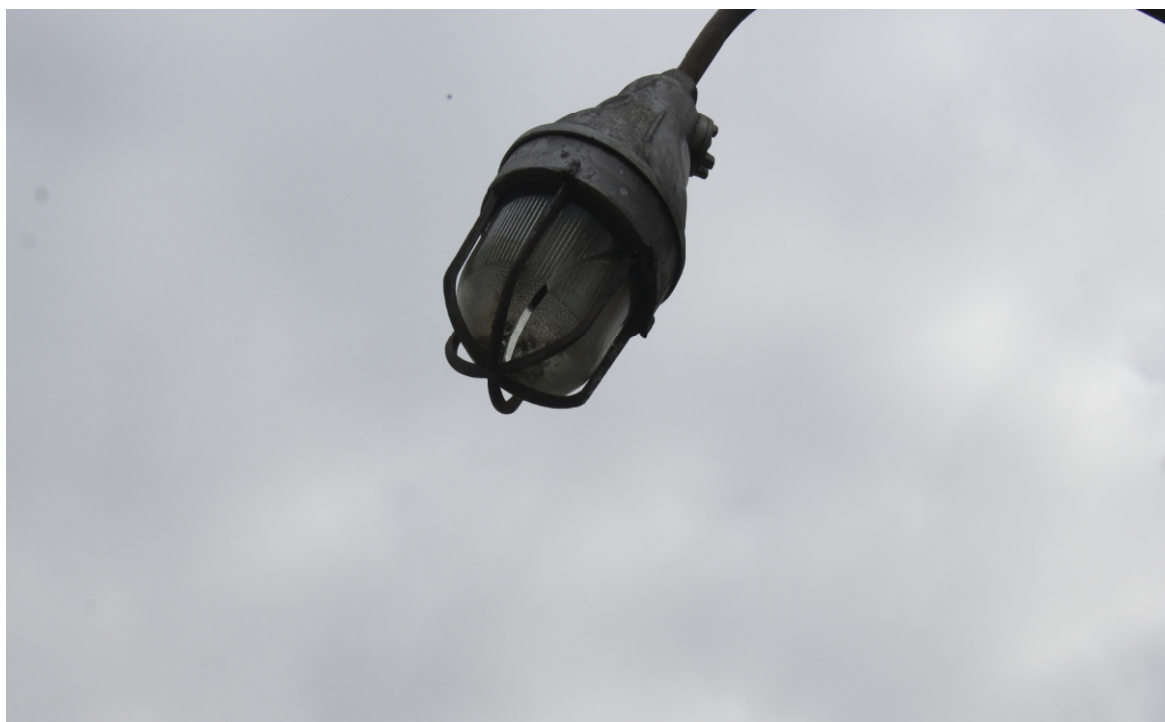
Foto 14: Lâmpada quebrada

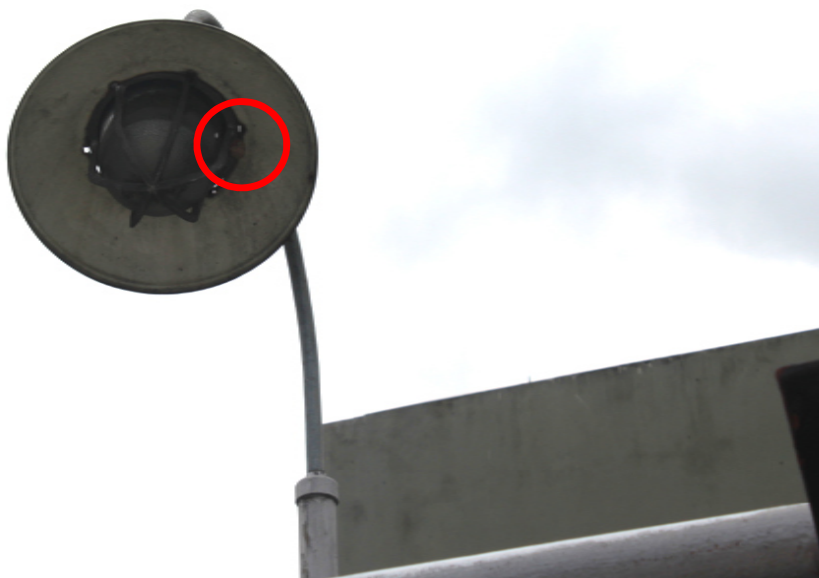
Foto 15: Presença de colmeia
