# RELATÓRIO DE FISCALIZAÇÃO

## CÂMARA ENERGIA

Vistoria realizada em conjunto com a Concessionária, representada pelo funcionário Samyr Lessa, com objetivo de acompanhar o funcionamento e o estado de conservação das instalações da Estação de Regulagem e Medição no Município (Foto 1).

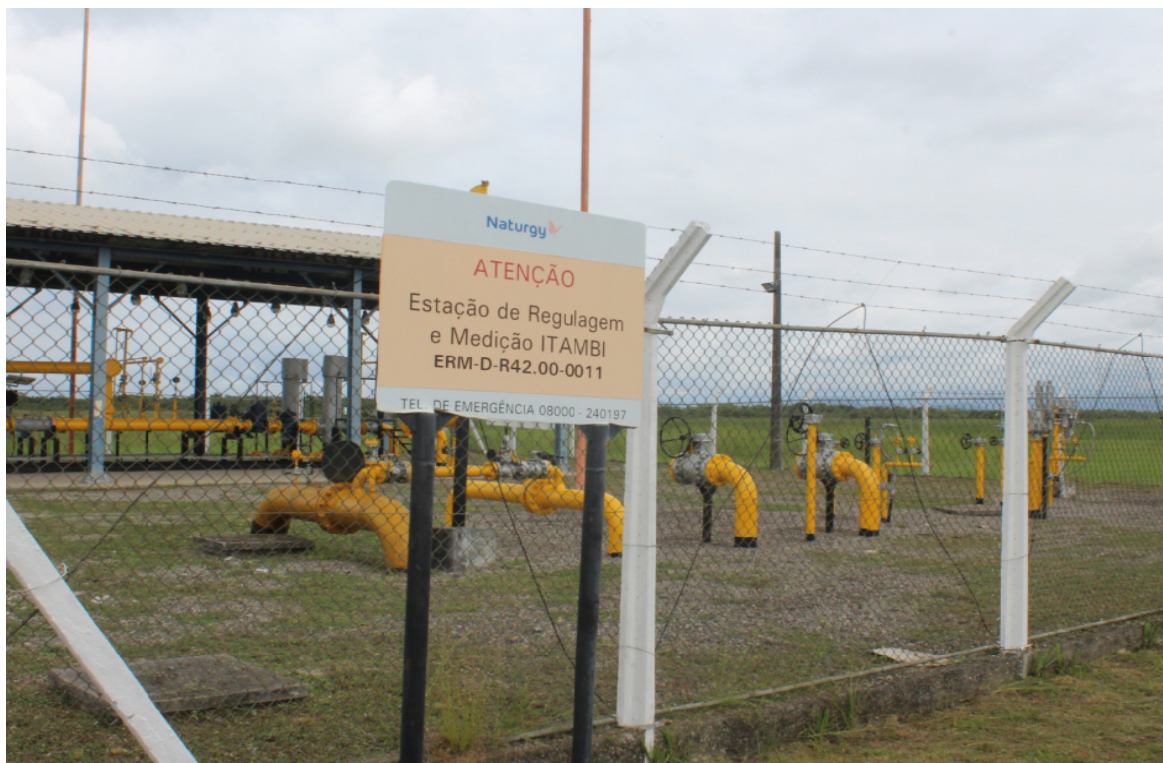
Foto 1: Placa de identificação da estação

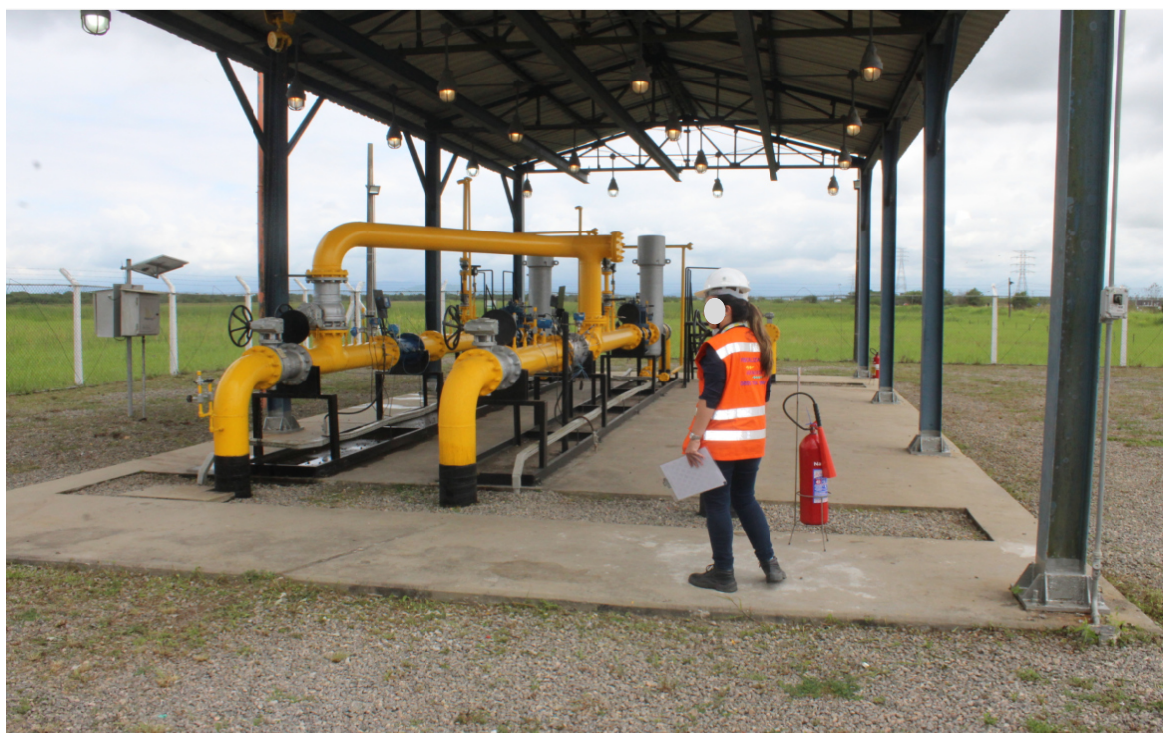
A estação recebe gás pelo City Gate de Guapimirim à 33 bar pela linha principal. Há uma segunda linha que funciona como redundância (Foto 6), caso haja necessidade de utilização por aumento de vazão ou reparo, além de uma previsão para uma terceira linha (Foto 10). Há ainda uma sala de controle e salas de cromatografia com painel de acompanhamento dos dados.

Foto 6: Estação de regulação e medição

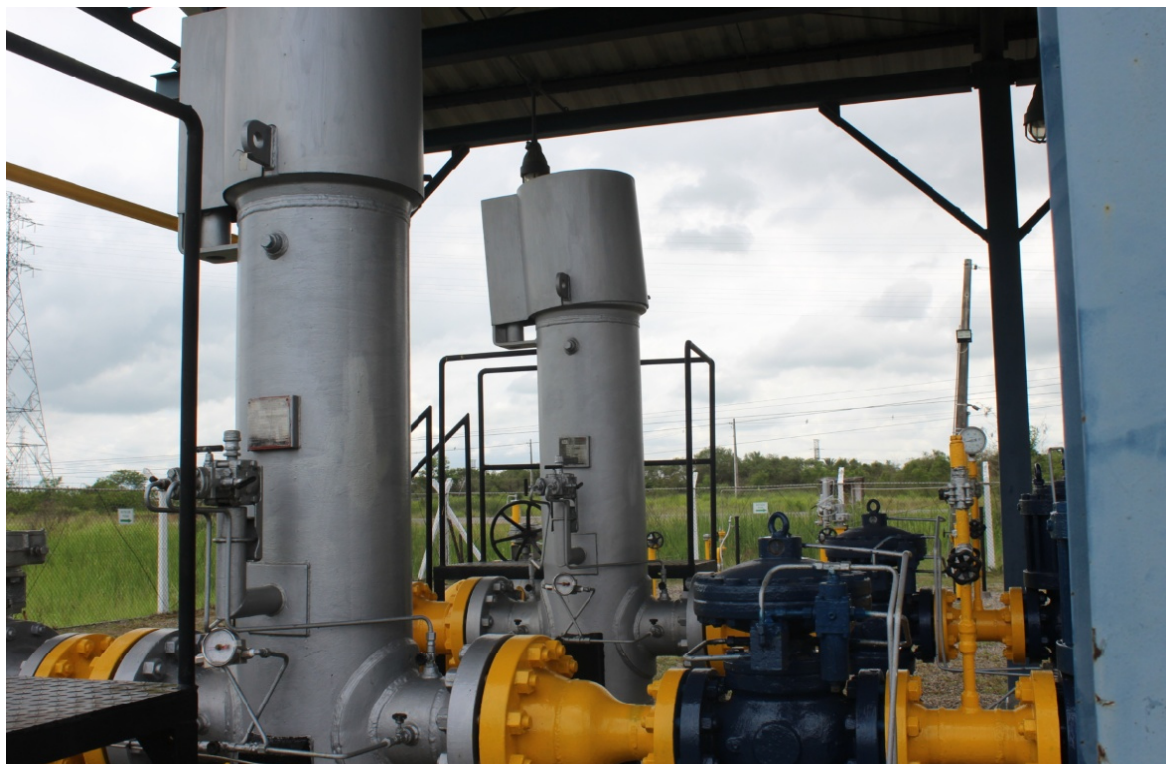
Na unidade de regulagem há fitros de gás (Foto 7), medidores de pressão e temperatura (Foto 9) e reguladores (Foto 8) que reduzem o gás a uma pressão final de 12 bar para abastecer Itaboraí, São Gonçalo e Niterói.

Foto 7: Filtros de gás

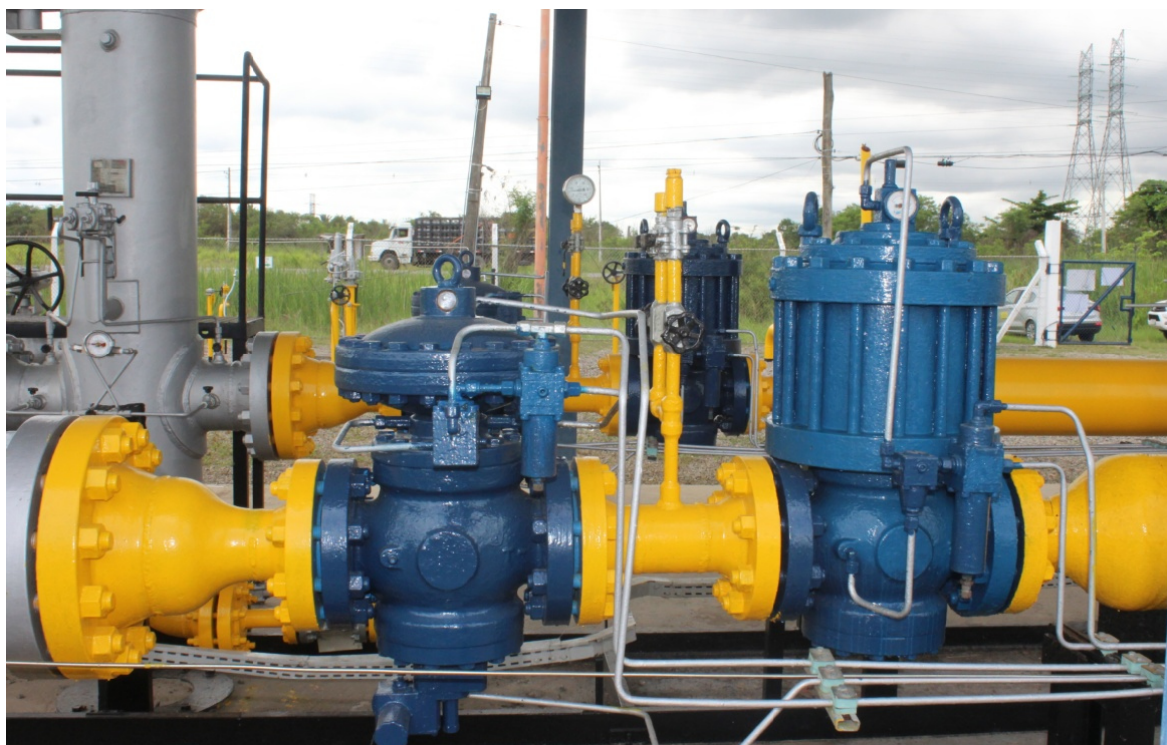
Foto 8: Reguladores de pressão

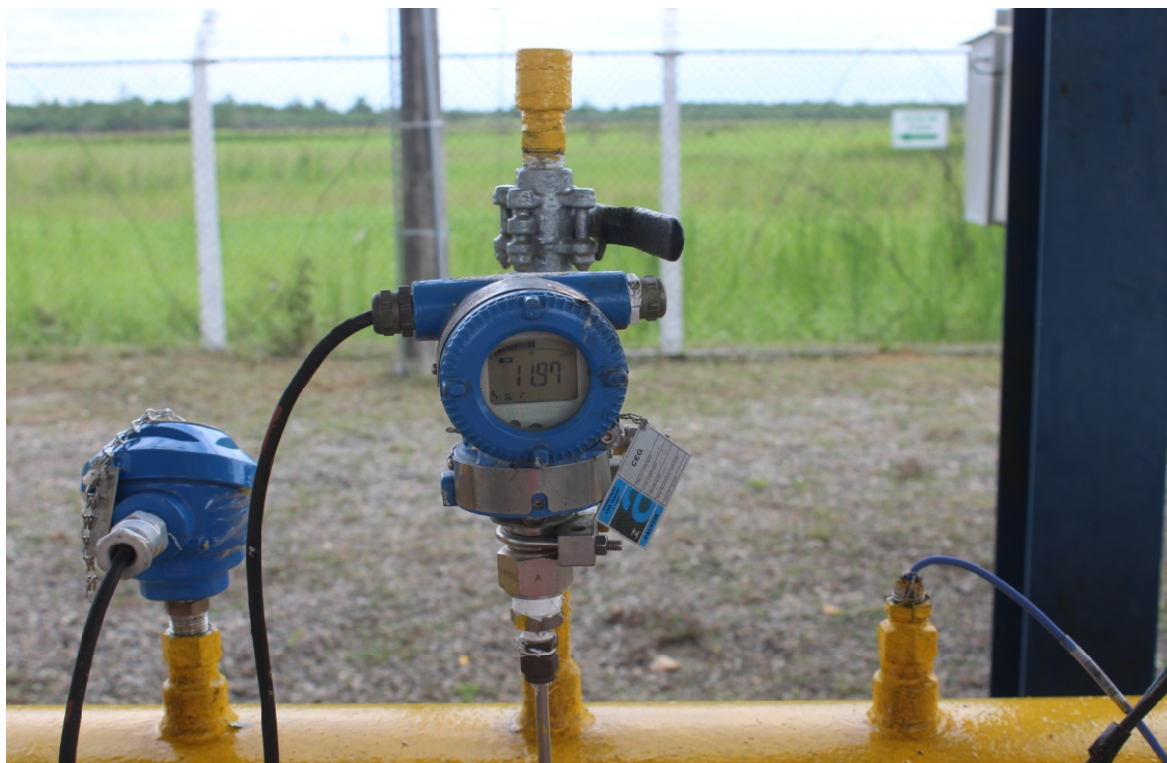
Foto 9: Manômetro

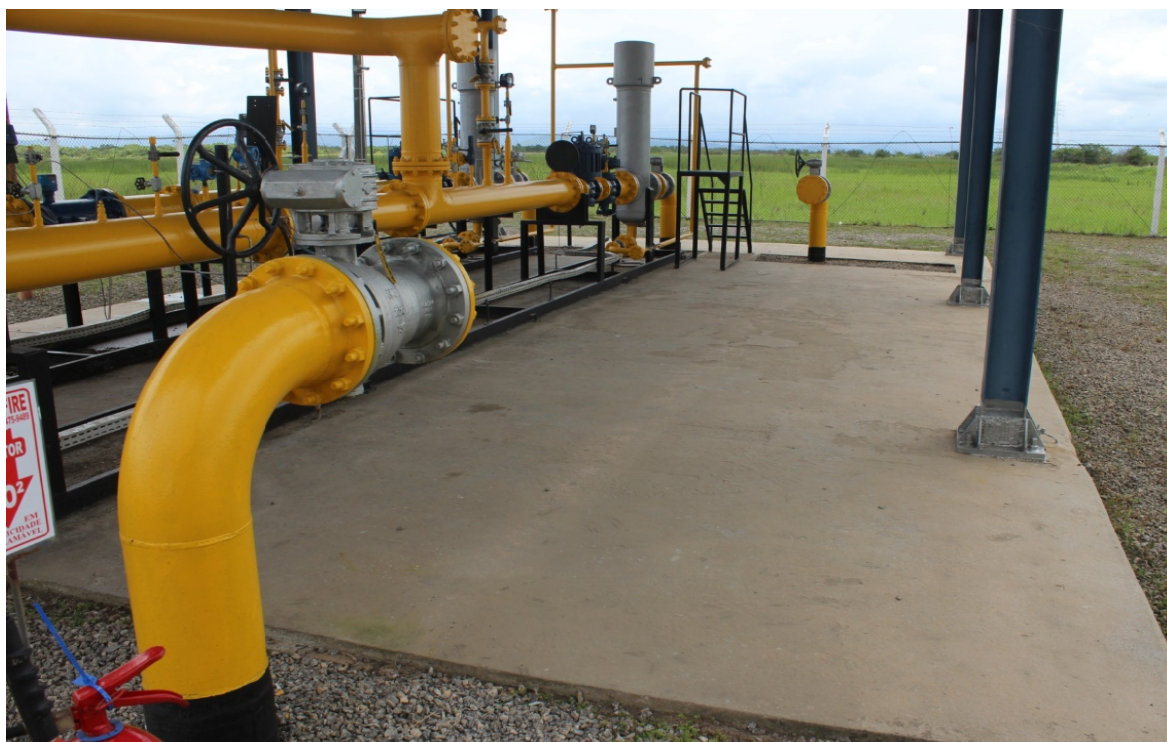
Foto 10: Previsão de uma terceira linha

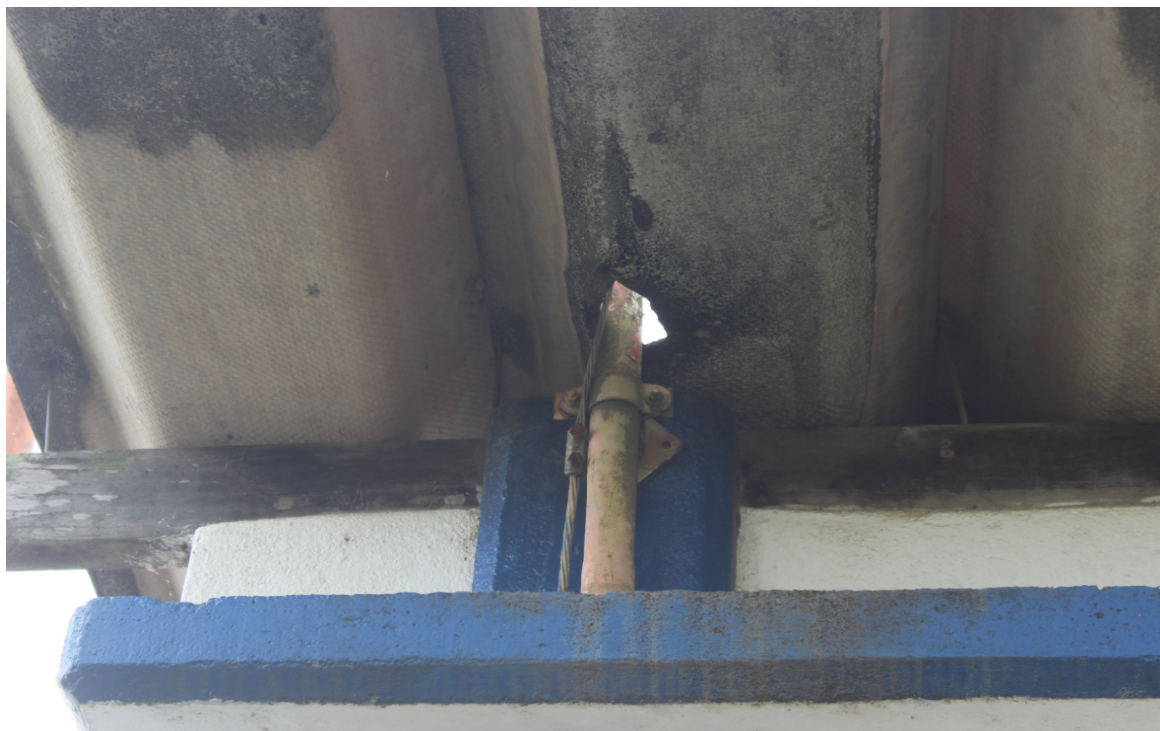
Foto 12: Para-raio em mau estado de conservação e perfurando a telha sem acabamento nas três salas

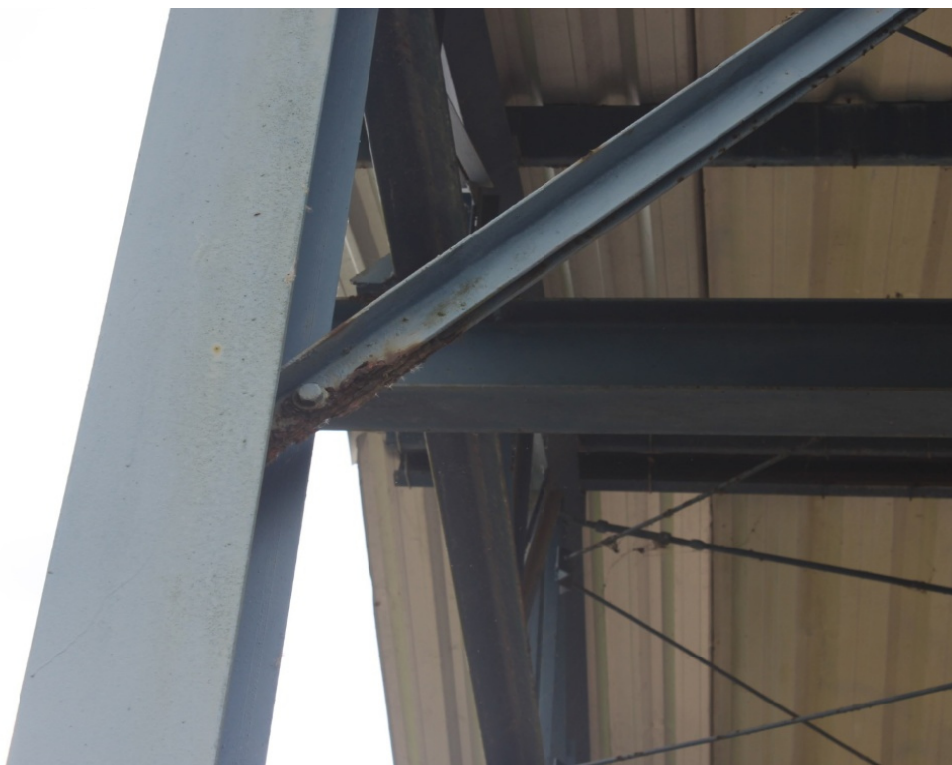
Além disso, ao compararmos o checklist feito em vistoria com o que foi enviado pela Concessionária nos autos do primeiro semestre do corrente ano (SEI-220007/002374/2022), pudemos perceber que alguns itens passaram despercebidos, como a verificação do estado geral da pintura (item 1) e a verificação da presença de colmeias de insetos (item 11).

Foto 13: Estrutura necessitando de reparo e pintura como um todo

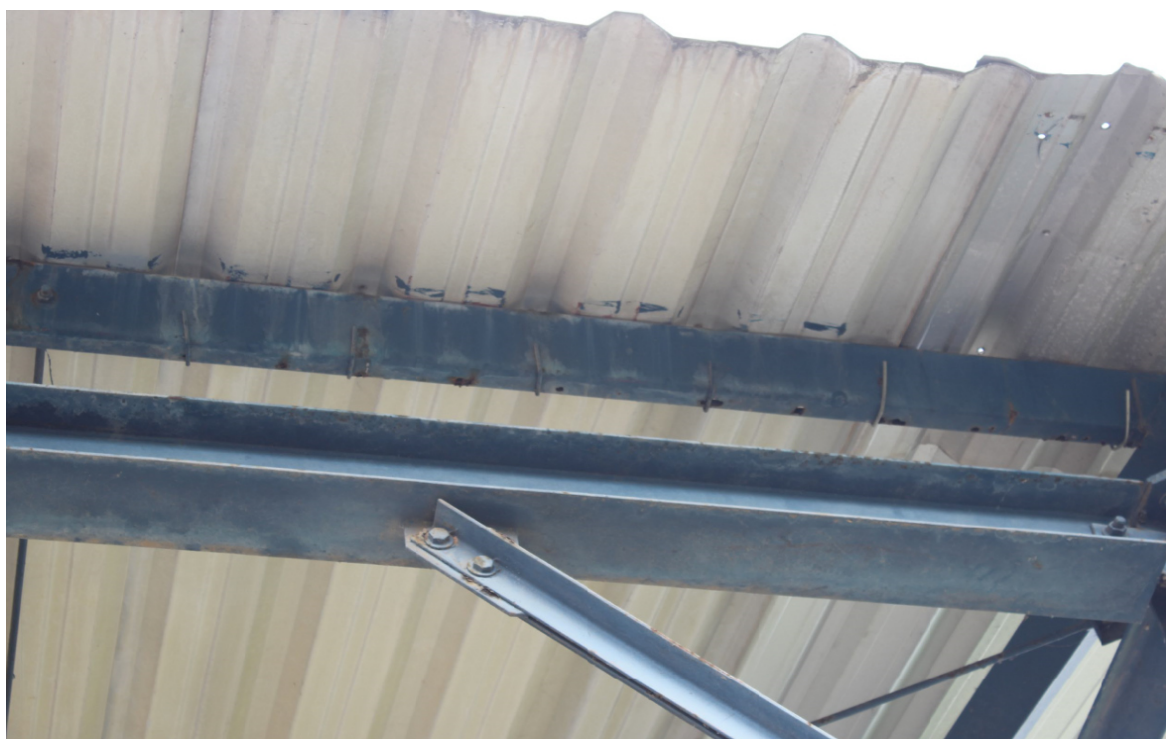
Foto 14: Estrutura necessitando de reparo e pintura como um todo

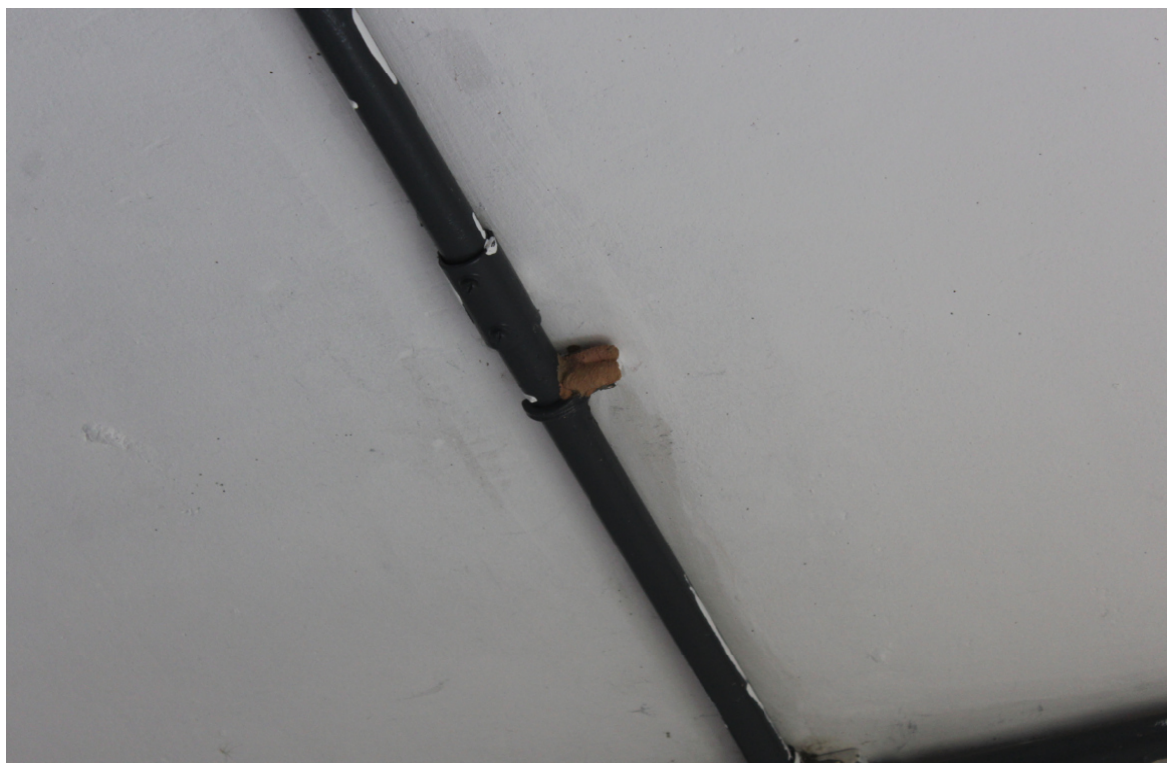
Foto 15: Presença de colmeia

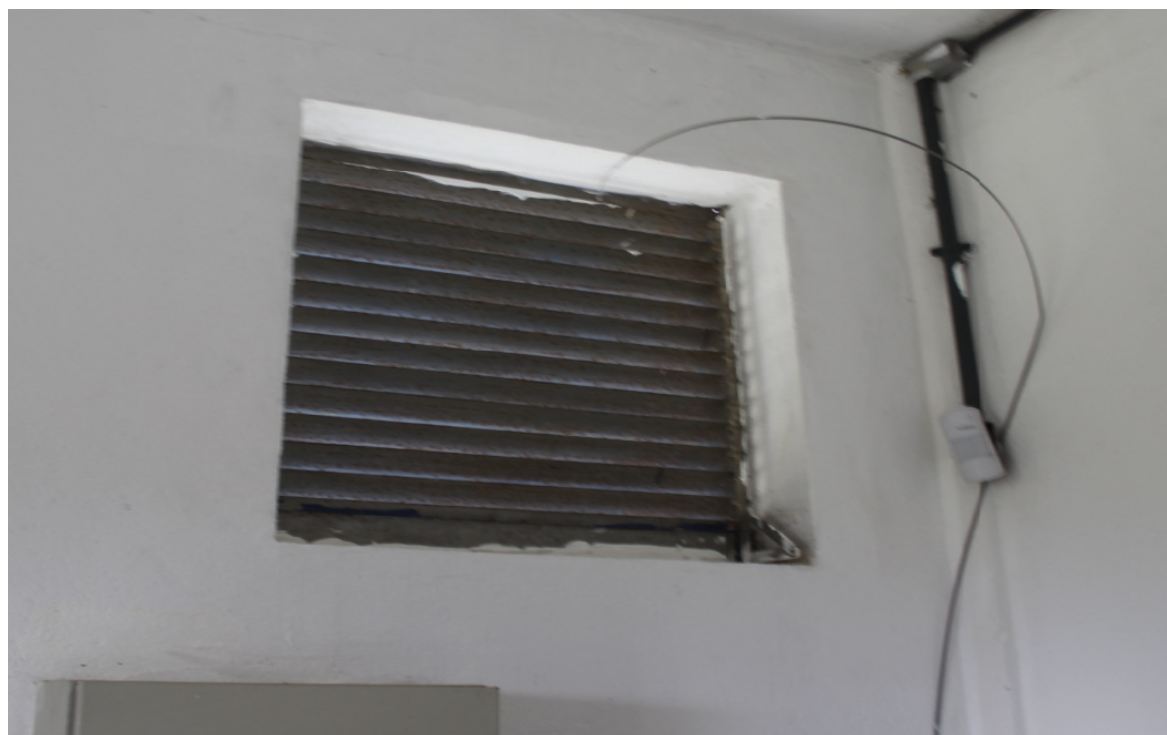
Foto 16: Janela em mau estado de conservação e sem tela de proteção
