| <b>1 - RF CAENE Nº:</b><br>P-125/23 | <b>2 - Data da Fiscalização:</b><br>22/11/2023 | <b>3 - Concessionária Fiscalizada:</b><br>CEG |
| <b>4 - Endereço da Fiscalização:</b><br>Rua Davi Campista | <b>5 - Bairro(s):</b><br>Humaitá | <b>6 - Município:</b><br>Rio de Janeiro |
| <b>7 - Objetivo da Fiscalização:</b><br>Vistoria realizada com o objetivo de acompanhar as obras da Concessionária no município. | | |

**Relatório:**

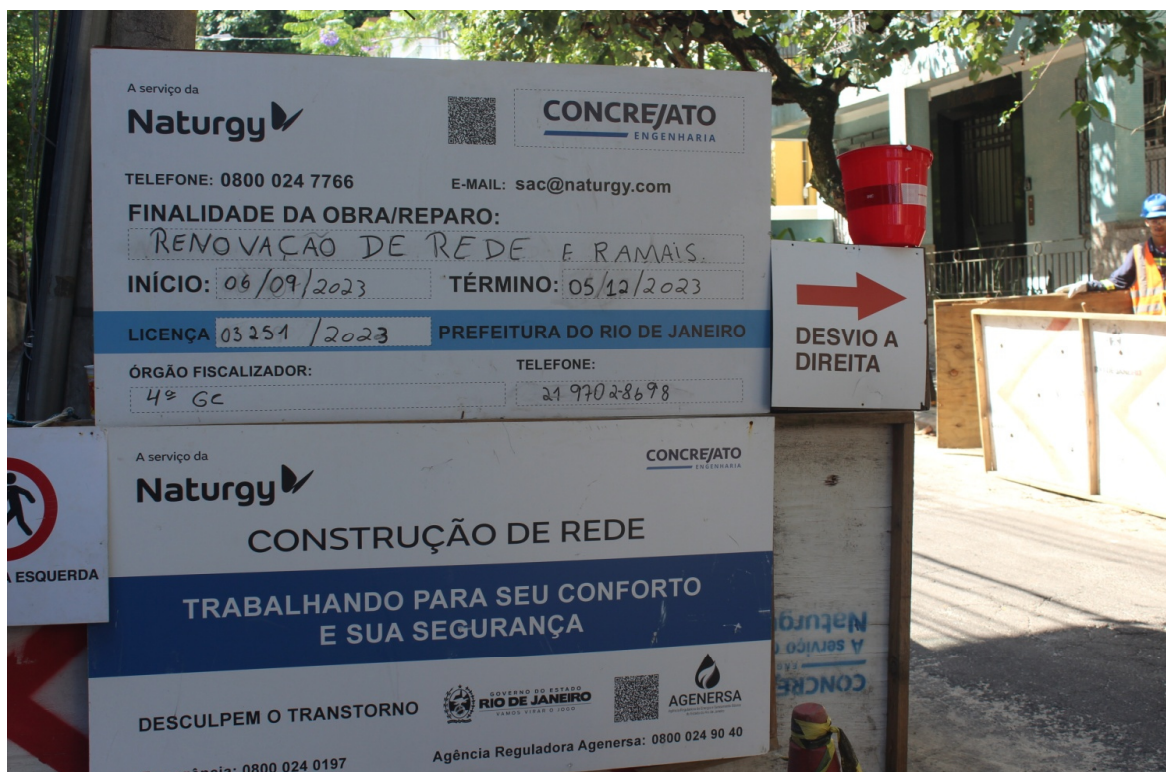
Vistoria realizada em conjunto com a Concessionária, representada por seu Gestor de Obras Adriano Calaça, com o objetivo de verificar o andamento das obras de renovação de rede (Foto 1).

Foto 1: Identificação da obra

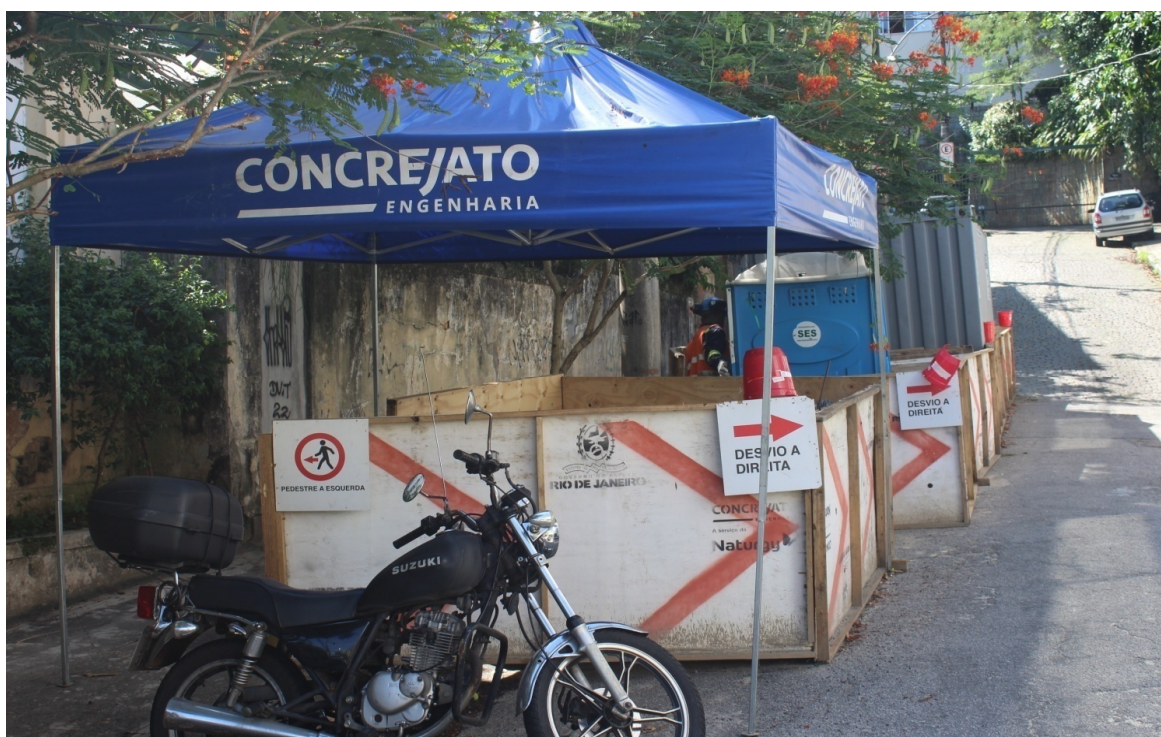
Foto 2: Área de vivência

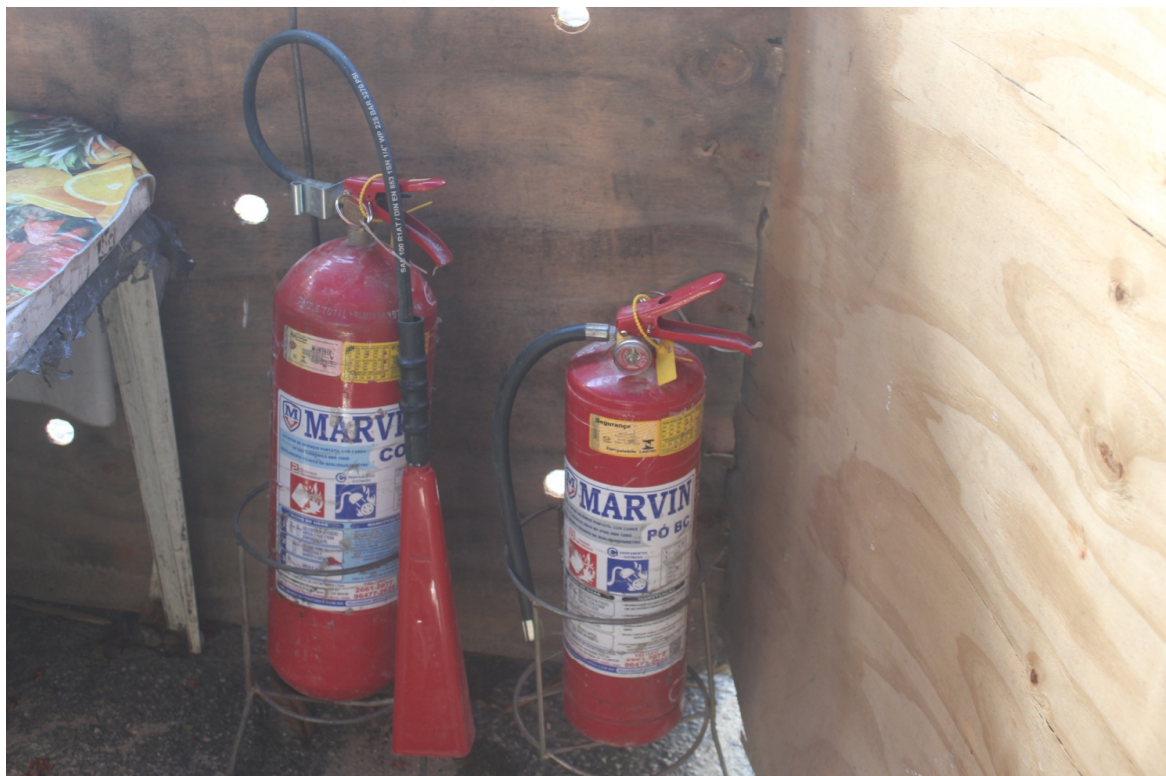
Foto 3: Extintores de incêndio

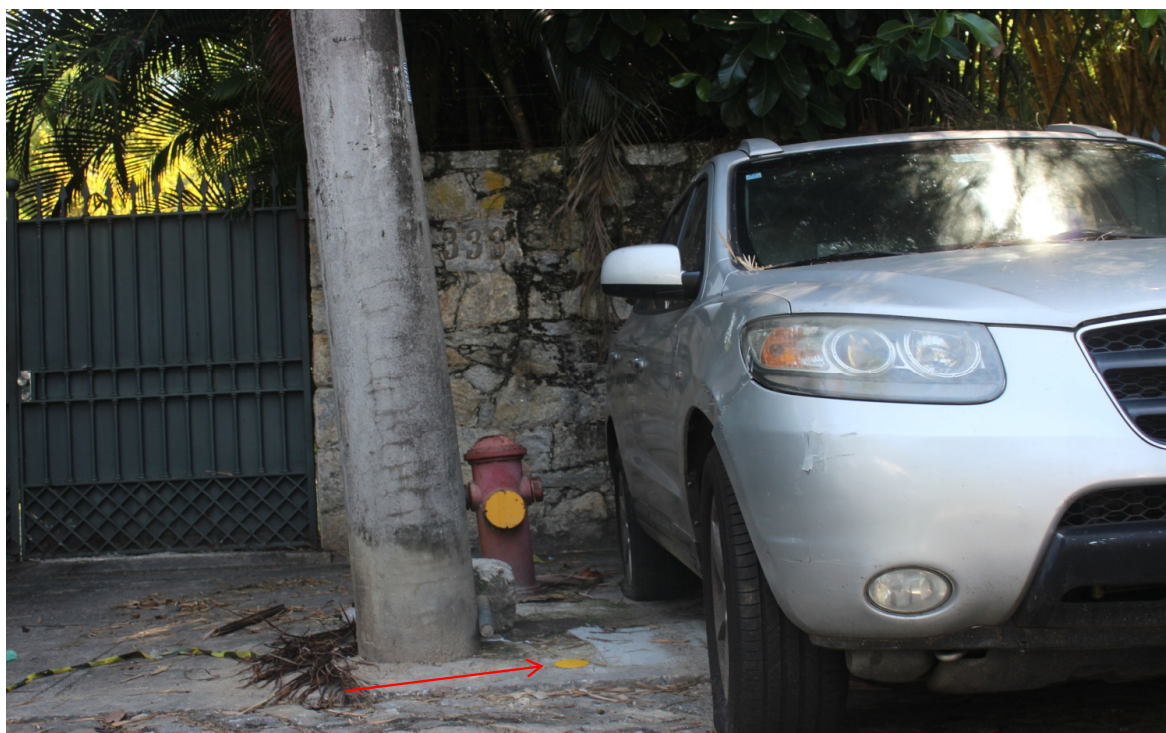
O segmento da rede de  $\varnothing 63$  compreendido no trecho da rua Davi Campista entre a rua Cesario Alvim e o nº 333, situado no lado ímpar, encontra-se com seus 46 metros executados, com os marcos planos fixados e recomposição definitiva (Fotos 4 e 5). Já o segmento da rede de  $\varnothing 63$  compreendido no trecho da rua Davi Campista entre a rua Humaitá e o nº 200, situado do lado par, encontra-se com 104 metros realizados, porém com 9 ramais em fase de recomposição e sem a instalação dos marcos planos, que, segundo o gestor de obras, serão fixados após a execução das recomposições (Fotos 11 e 12).

Foto 4: Recomposição e marco plano no trecho finalizado lado ímpar

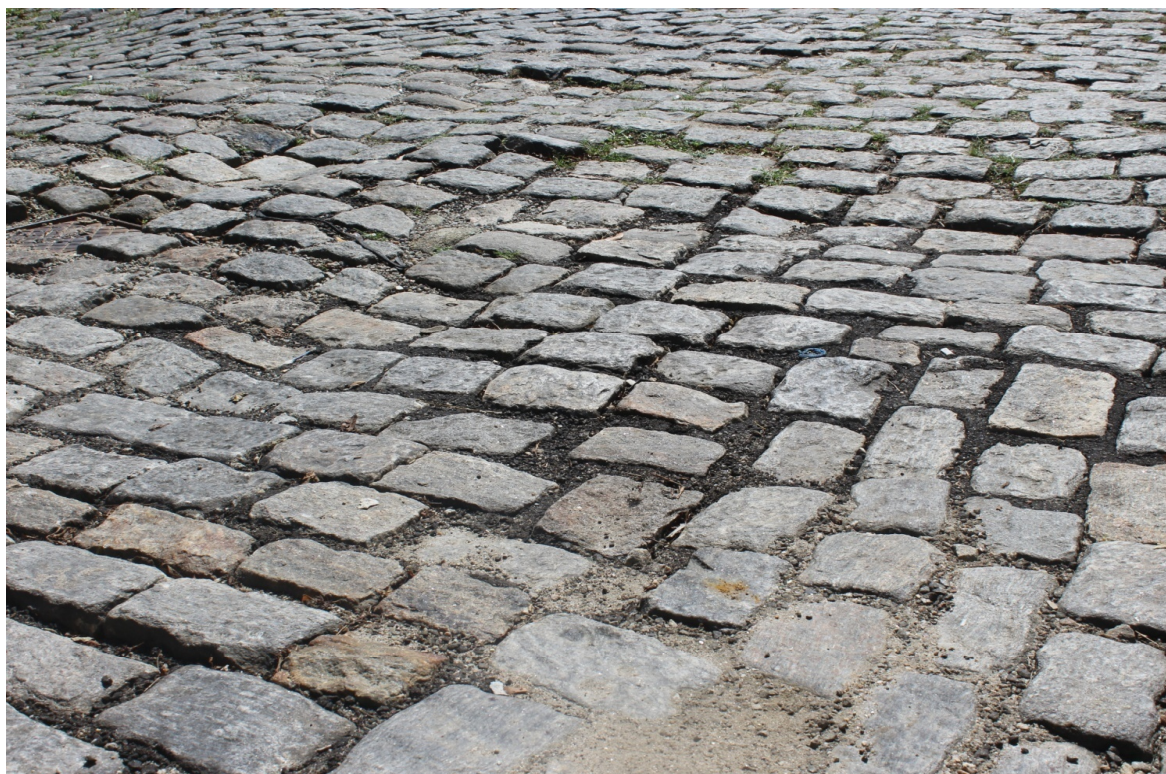
Foto 5: Recomposição no trecho finalizado lado ímpar

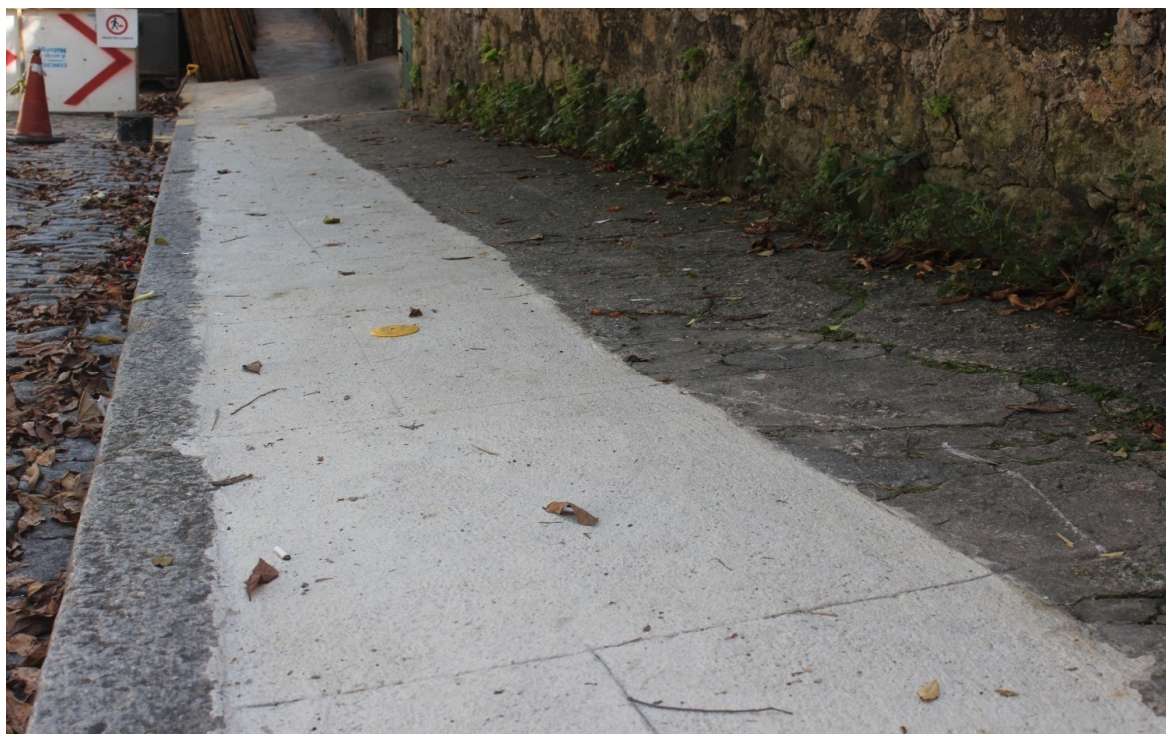
A rede de  $\varnothing 90$  compreendida no trecho da rua Davi Campista entre a rua Cesario Alvim e rua Humaitá, situada no lado ímpar, encontra-se com 282,25 metros assentados e com carga. Há recomposições definitivas no passeio (Fotos 6) e vários pontos de recomposição provisória na via (Fotos 7 e 8).

Foto 6: Recomposição e marco plano no trecho finalizado lado ímpar

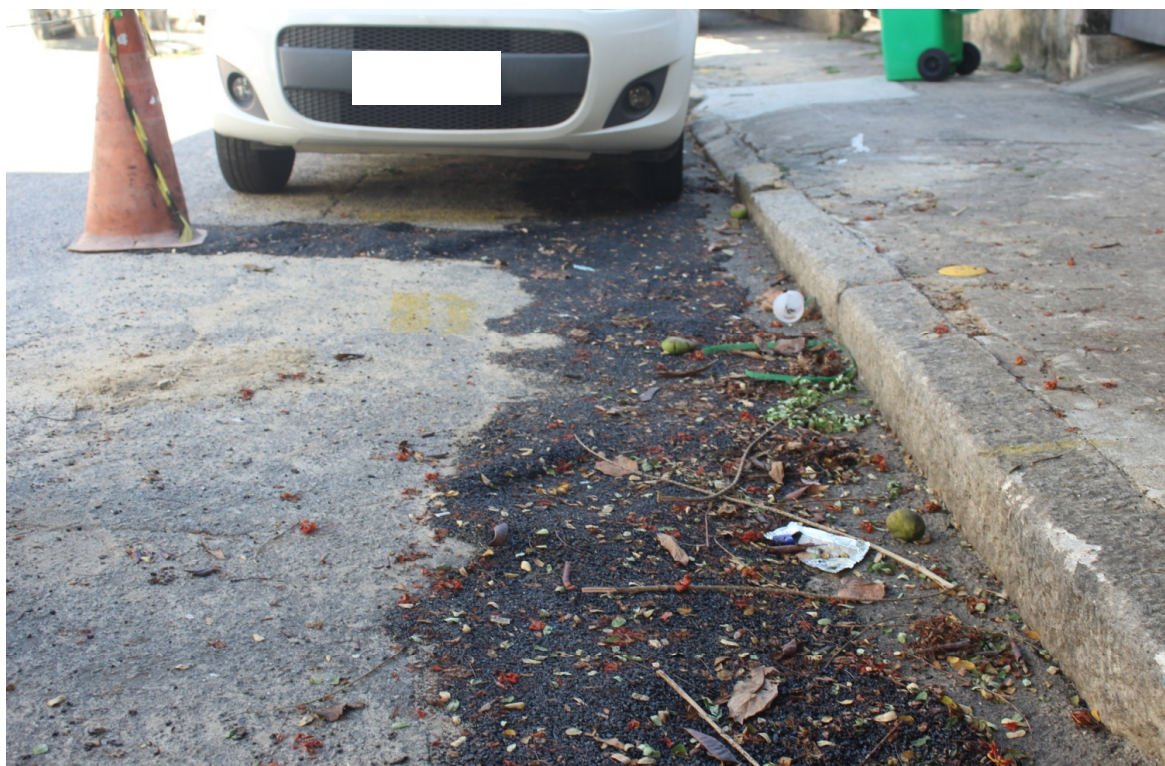
Foto 7: Recomposição provisória e marco plano do lado ímpar

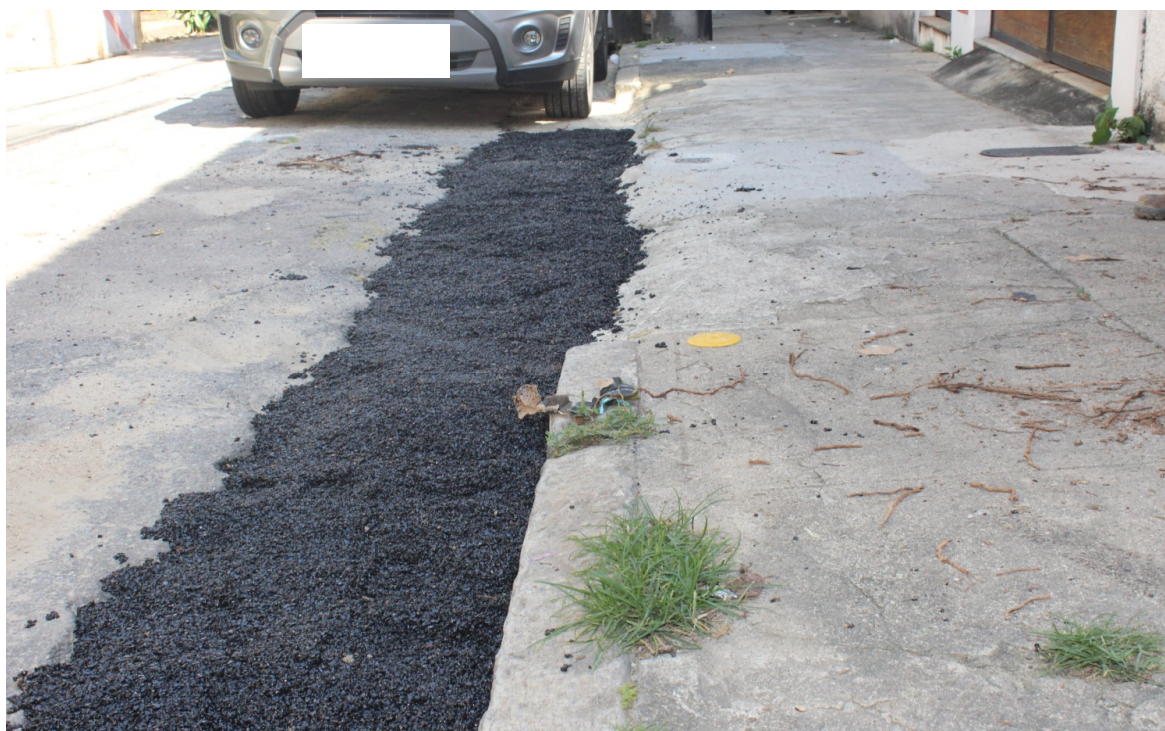
Foto 8: Recomposição provisória e marco plano do lado ímpar

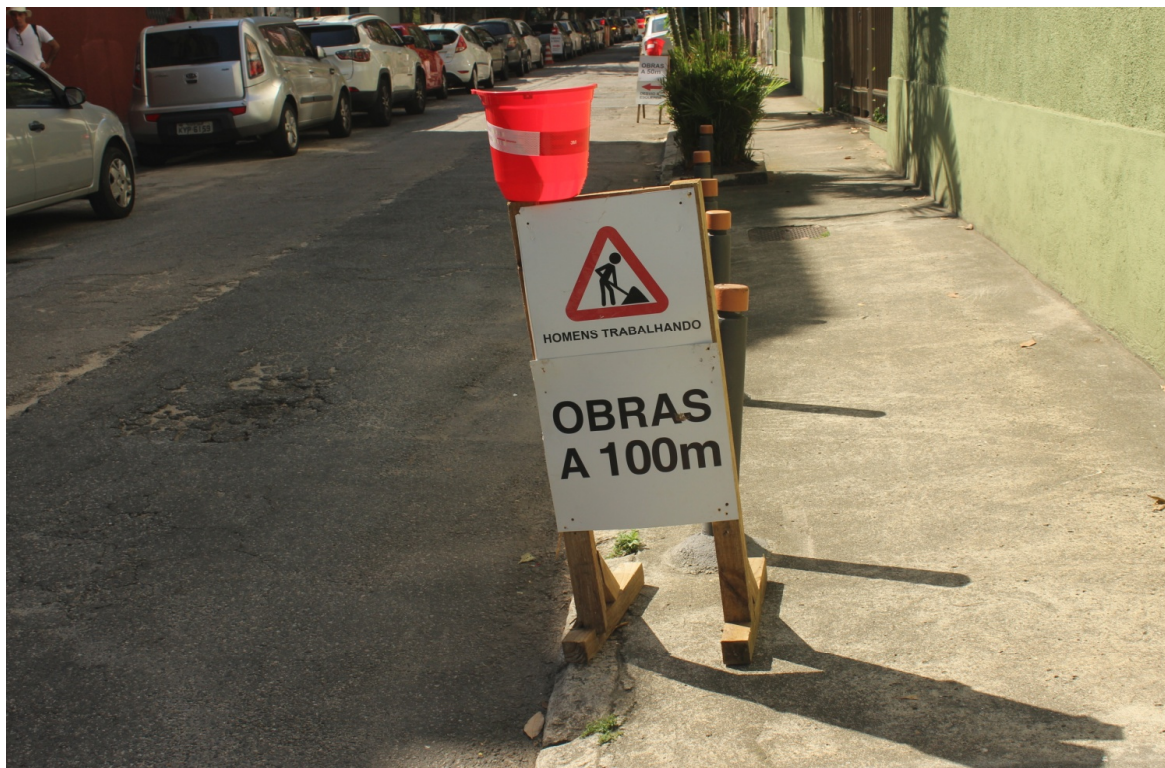
Foto 9: Sinalização

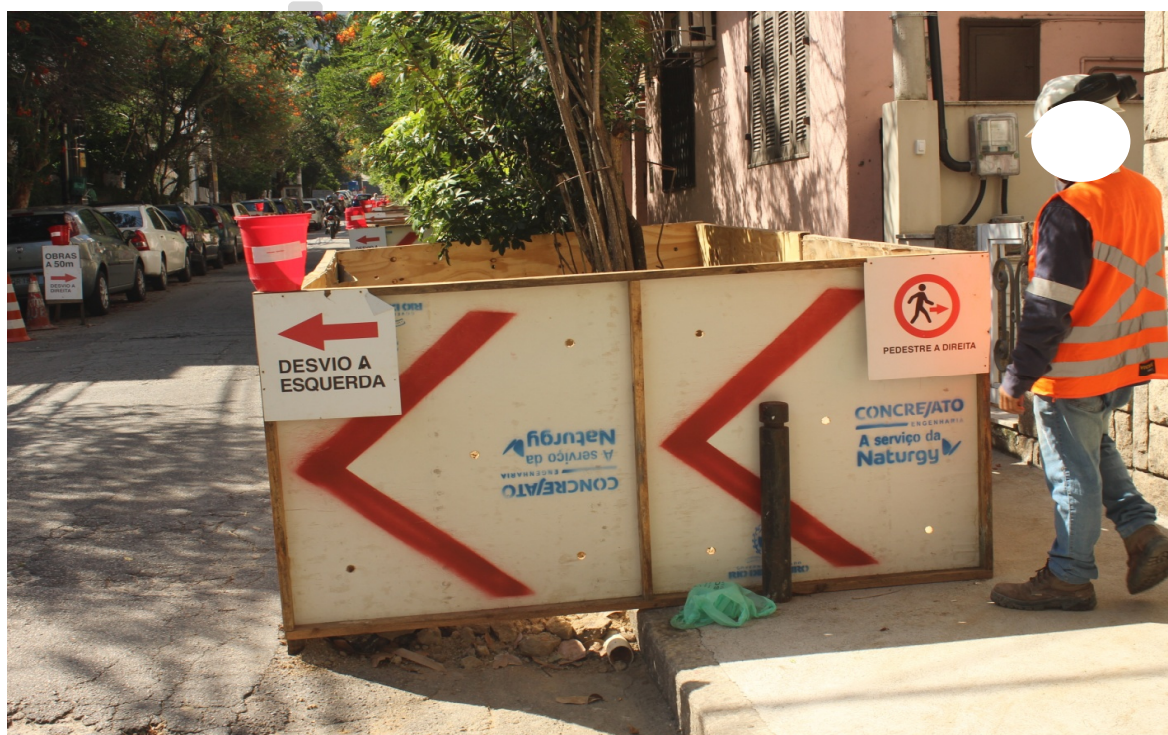
Foto 10: Isolamento e sinalização

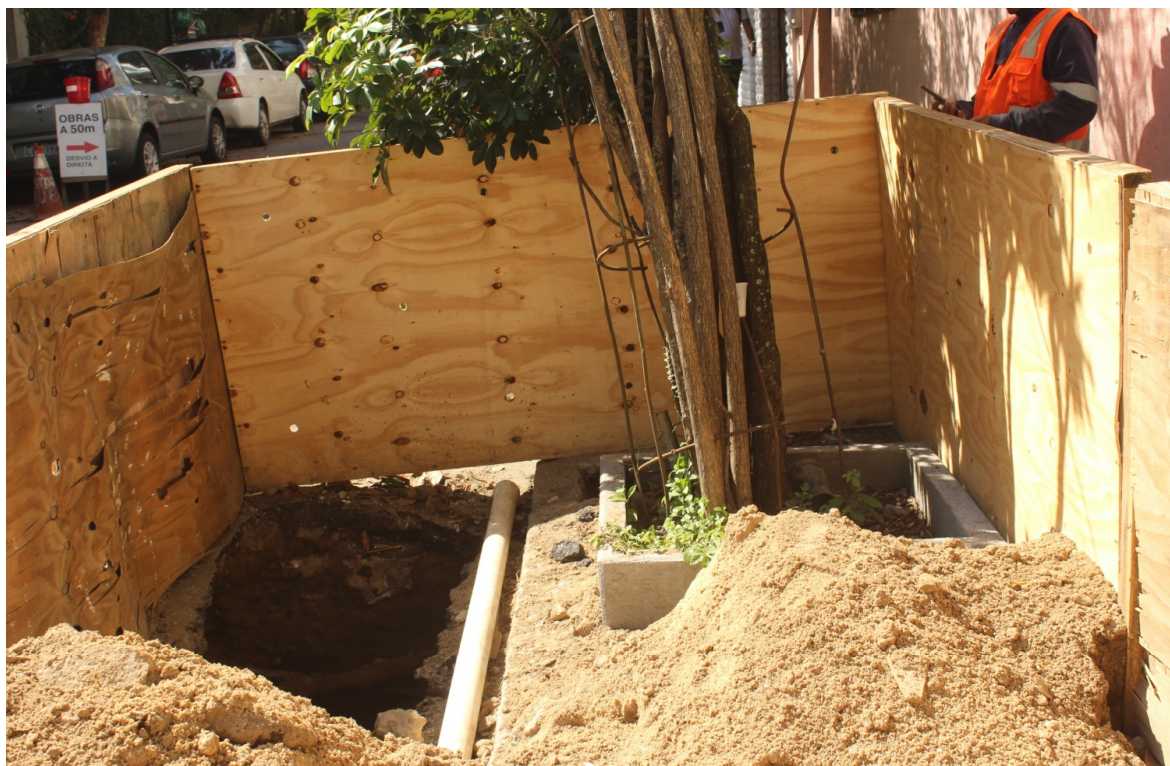
Foto 11: Isolamento lado par

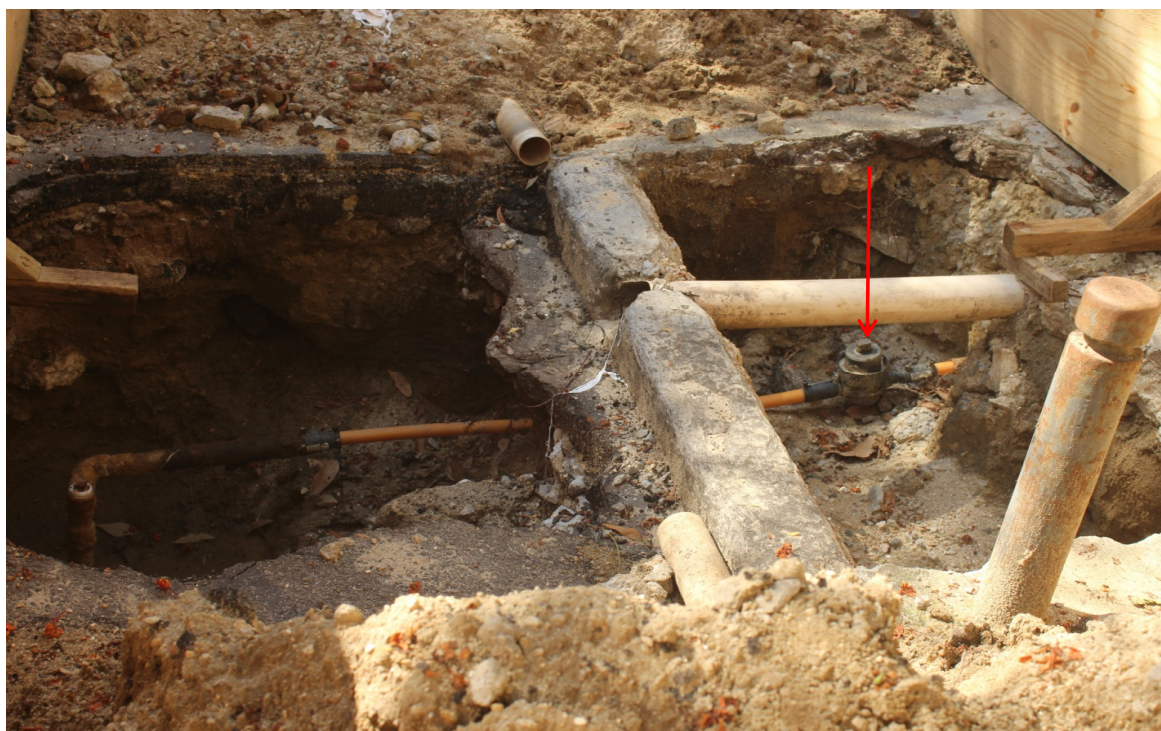
Foto 12: Isolamento lado par - Válvula de bloqueio do ramal
