**RELATÓRIO DE FISCALIZAÇÃO**  
**CÂMARA ENERGIA**

| <b>1- RF CAENE Nº:</b><br>P-127/22 | <b>2 - Data da Fiscalização:</b><br>12/12/2022 | <b>3 - Concessionária Fiscalizada:</b><br>CEG |
| <b>4 - Endereço da Fiscalização:</b><br>Avenida Abílio Augusto Távora, n.º 6321 | <b>5 - Bairro(s):</b><br>Cabuçu | <b>6 - Município:</b><br>Nova Iguaçu/RJ |
| <b>7 - Objetivo da Fiscalização:</b><br>Vistoria realizada com o objetivo de acompanhar as obras da Concessionária no Município. | | |

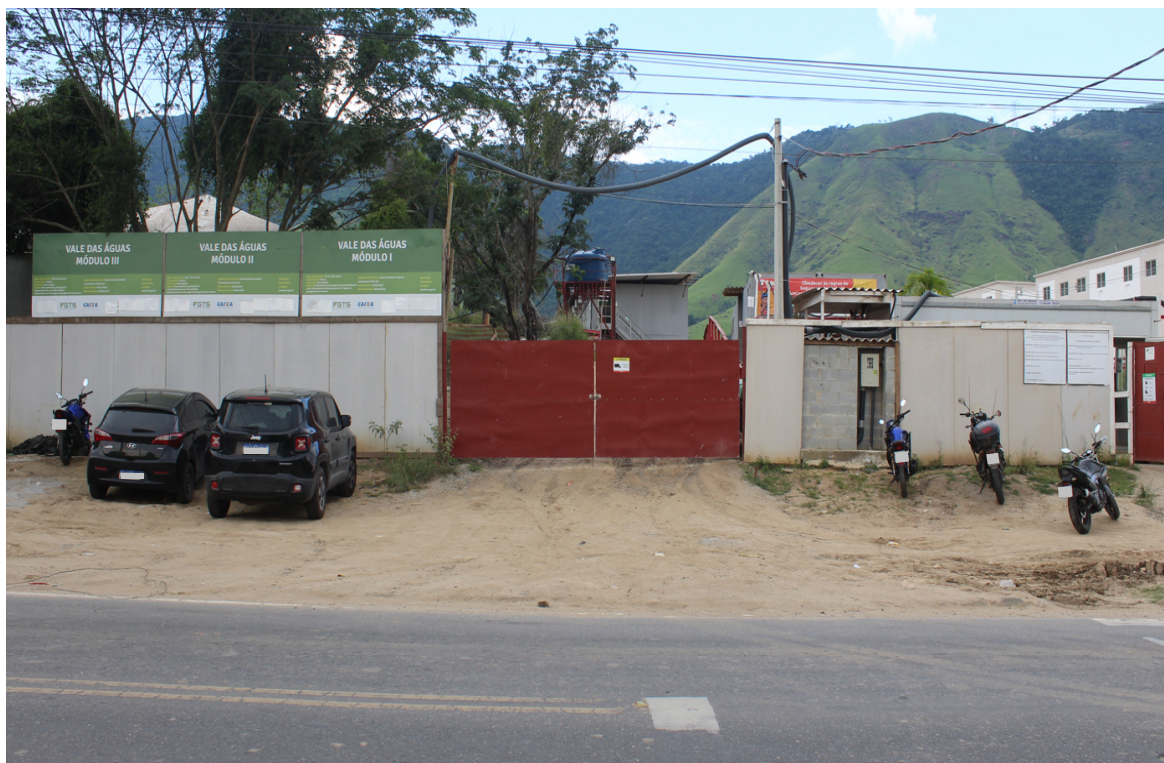
Vistoria realizada em conjunto com a Concessionária, com o objetivo de verificar o andamento das obras de rede e ramal no Residencial Vale das Águas (Foto 1). Esteve presente, nesta data, o funcionário da Concessionária, Felipe Anjo - Gestor de obras.

Foto 1: Fachada do condomínio

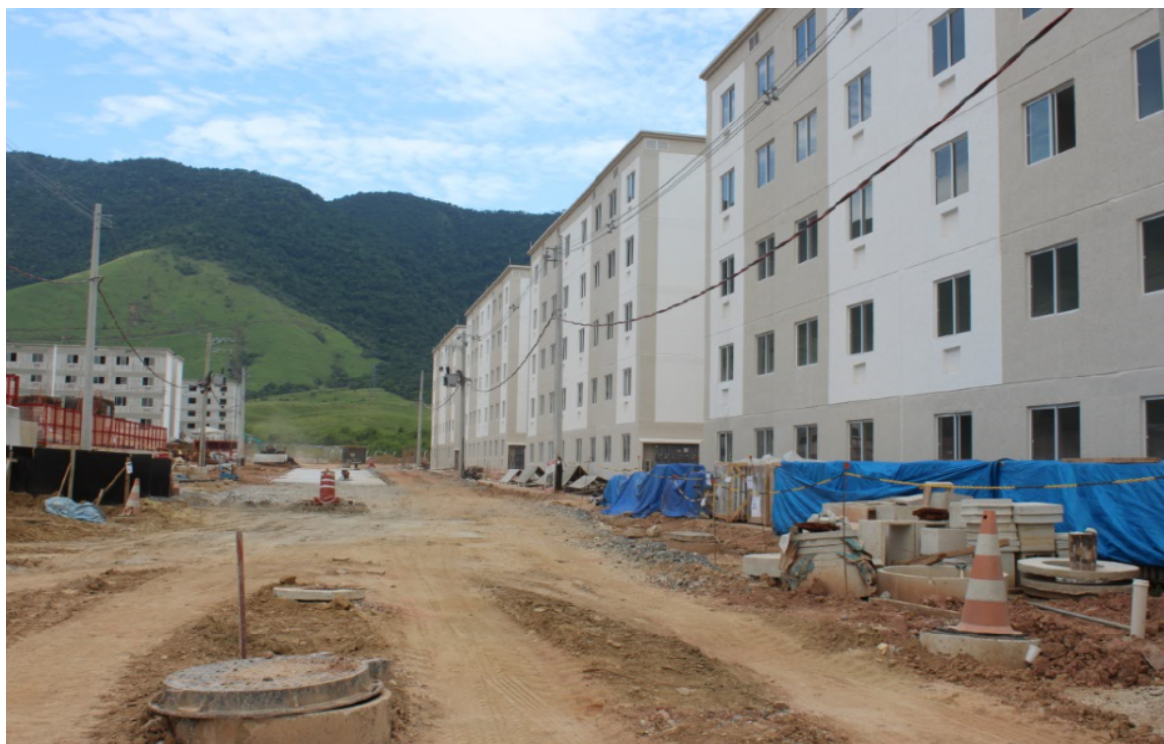
Durante visita à obra de expansão de rede e ramal de gás natural, foi possível verificar que se trata de obra em conjunto habitacional em pleno andamento (Foto 2) e, portanto, ainda não havia marco plano de sinalização indicando a presença da rede.

Foto 2: Situação atual das obras do condomínio

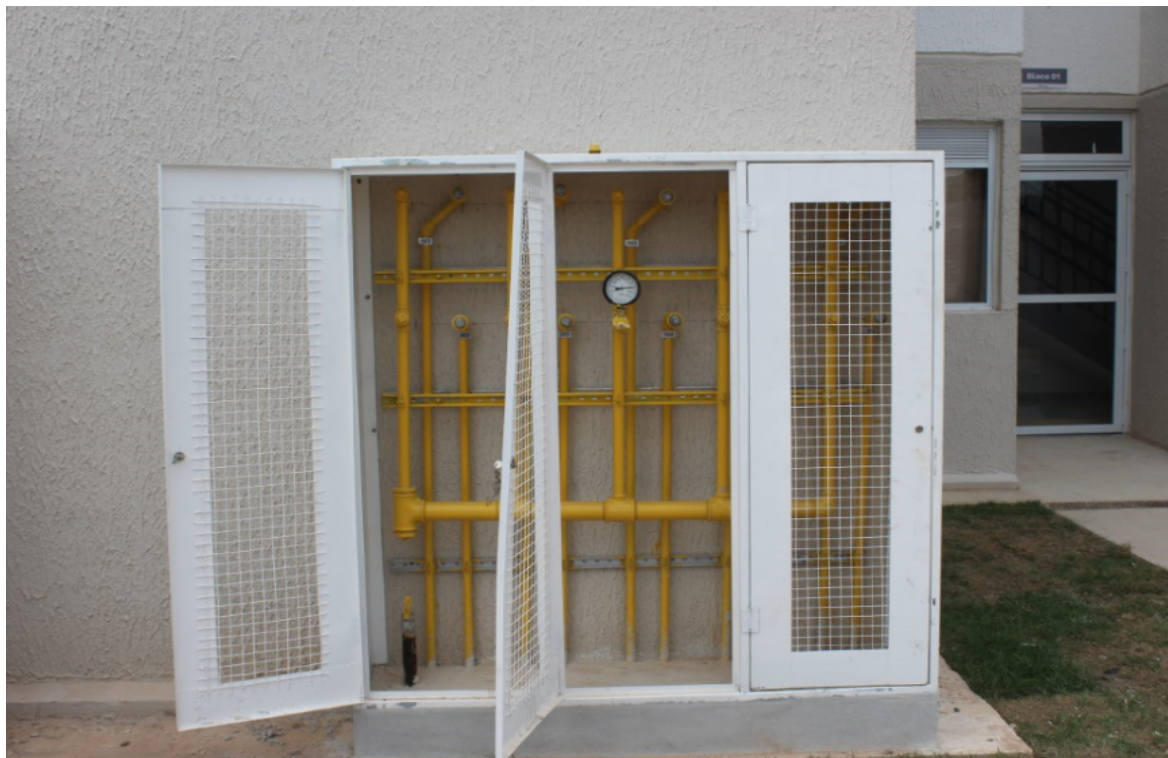
As obras de assentamento da rede interna acompanham o cronograma da construtora. Do total realizado, foram executados 792,05 metros de rede e 194 metros dos 51 ramais. Ainda restam instalar PIs e medidores e reguladores de pressão e esse procedimento é adotado em conjunto, entre concessionária e construtora, a fim de evitar que o material se perca e/ou seja avariado (Foto 3).

Foto 3: PI

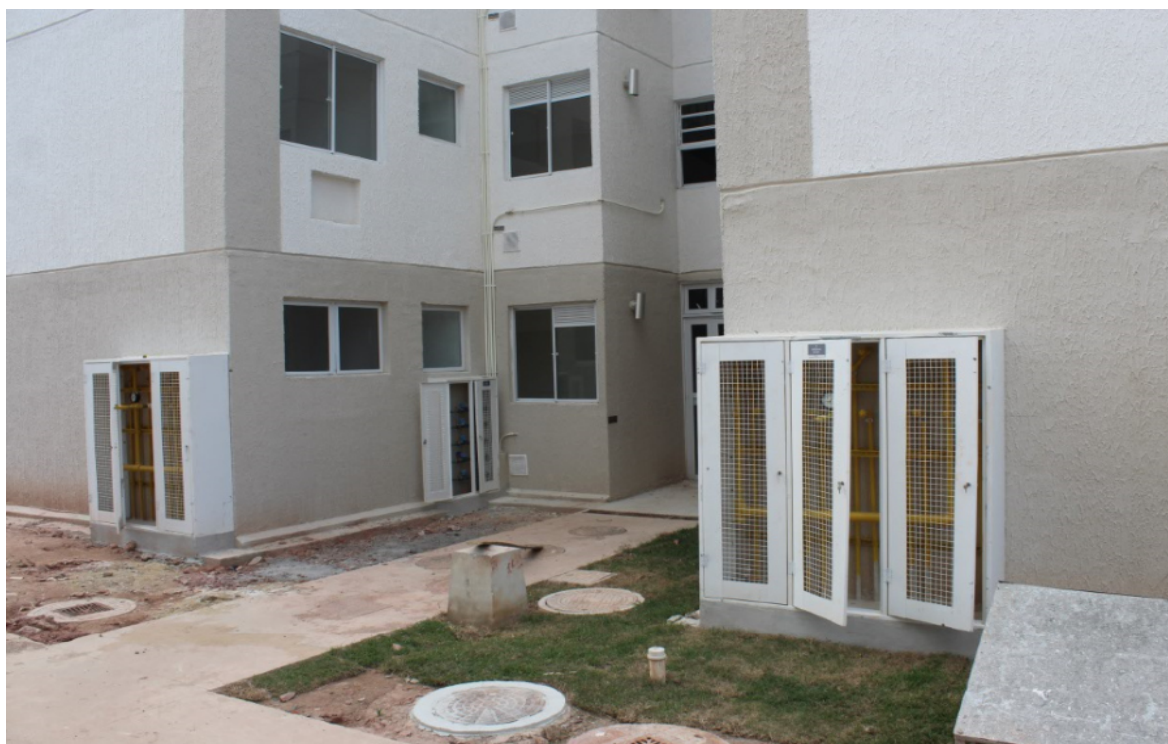
Foto 4: PIs

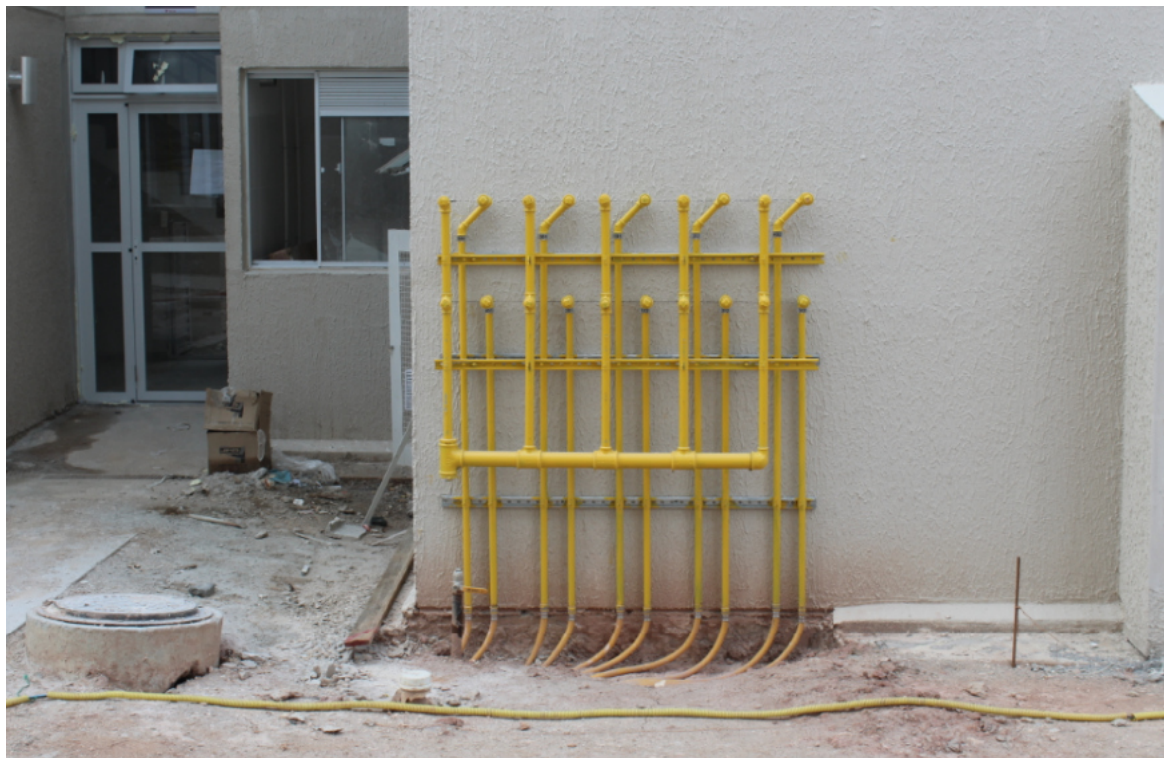
Foto 5: Flauta instalada

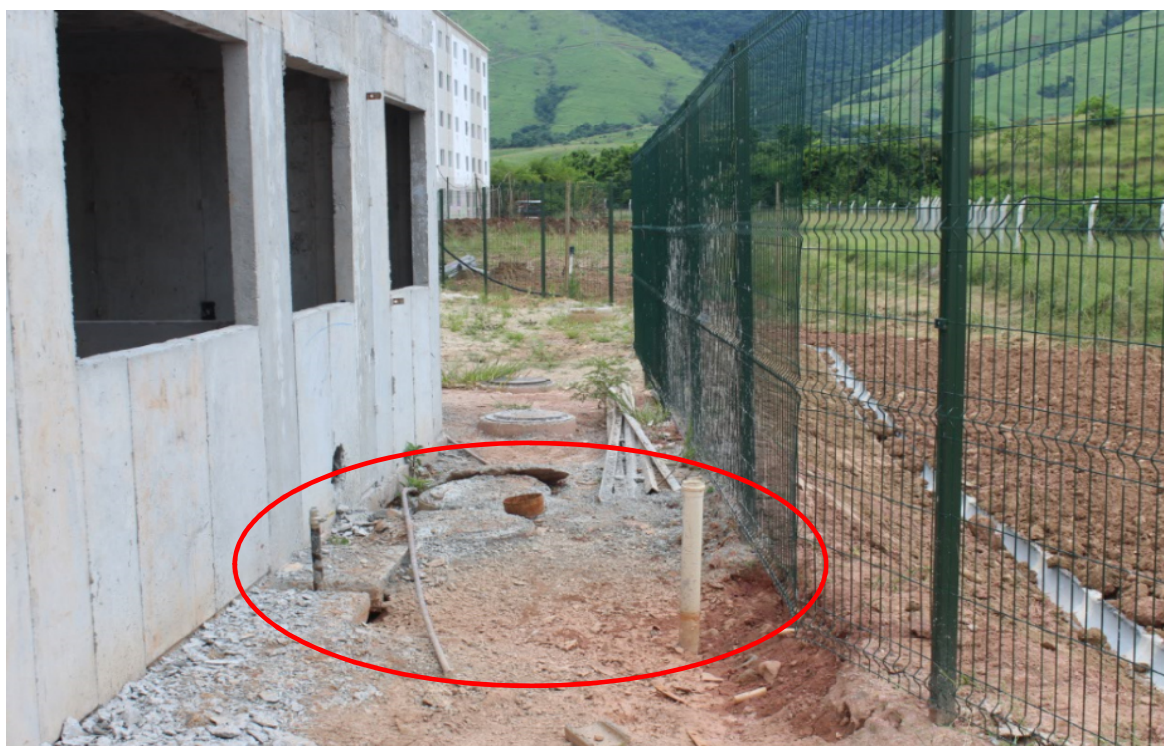
Foto 6: Ramal e válvula de segurança do salão de festas
