| <b>1- RF CAENE Nº:</b><br>P-127/23 | <b>2 - Data da Fiscalização:</b><br>27/11/2023 | <b>3 - Concessionária Fiscalizada:</b><br>CEG RIO |
| <b>4 - Endereço da Fiscalização:</b><br>Rua Vinte e Três B, nº 32 | <b>5 - Bairro(s):</b><br>Vila Santa Cecília | <b>6 - Município:</b><br>Volta Redonda |
| <b>7 - Objetivo da Fiscalização:</b><br>Vistoria realizada com o objetivo de acompanhar as obras da Concessionária no município. | | |

Trata-se de projeto para construção de rede e ramal de gás com tubulação de polietileno com 63 mm de diâmetro em média pressão, sendo realizado por método não destrutivo (furo direcional dirigido).

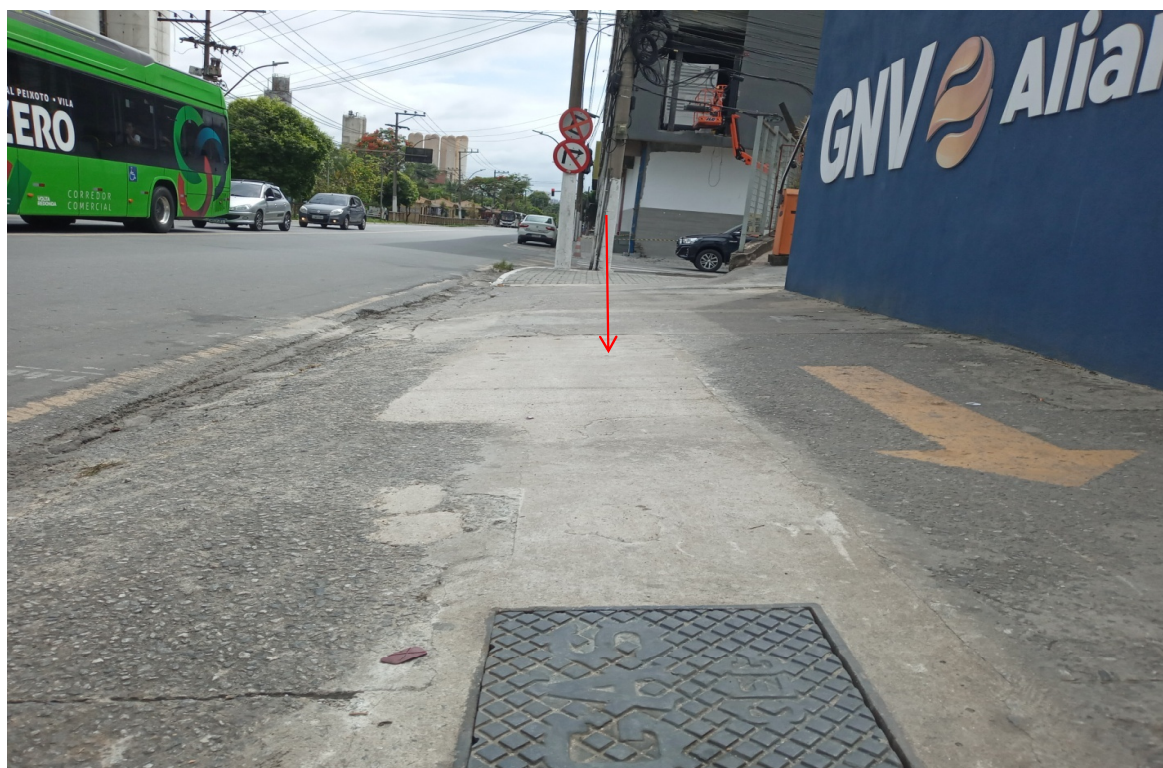
Foto 1: Ponto de início do assentamento da rede de gás natural

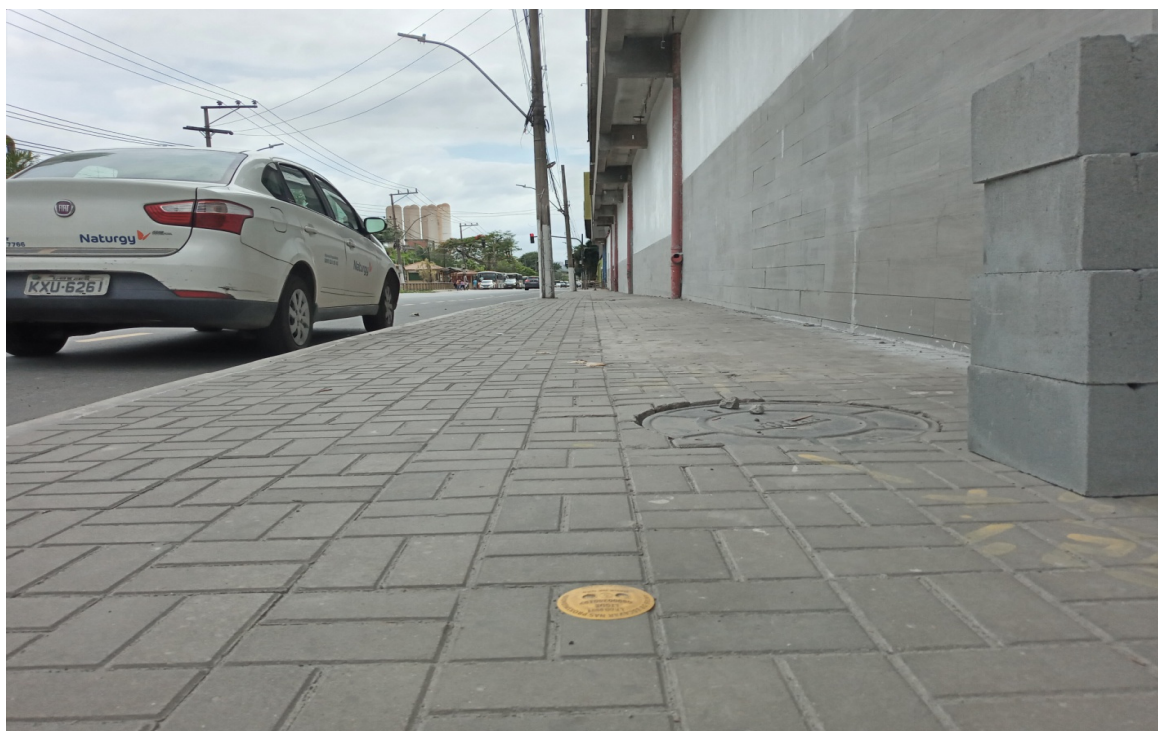
A rede construída se encontra em carga e devidamente sinalizada com marco plano. O ramal do cliente já está construído, todavia, ainda não se encontra energizado (Foto 3).

Foto 2: Marco plano no passeio

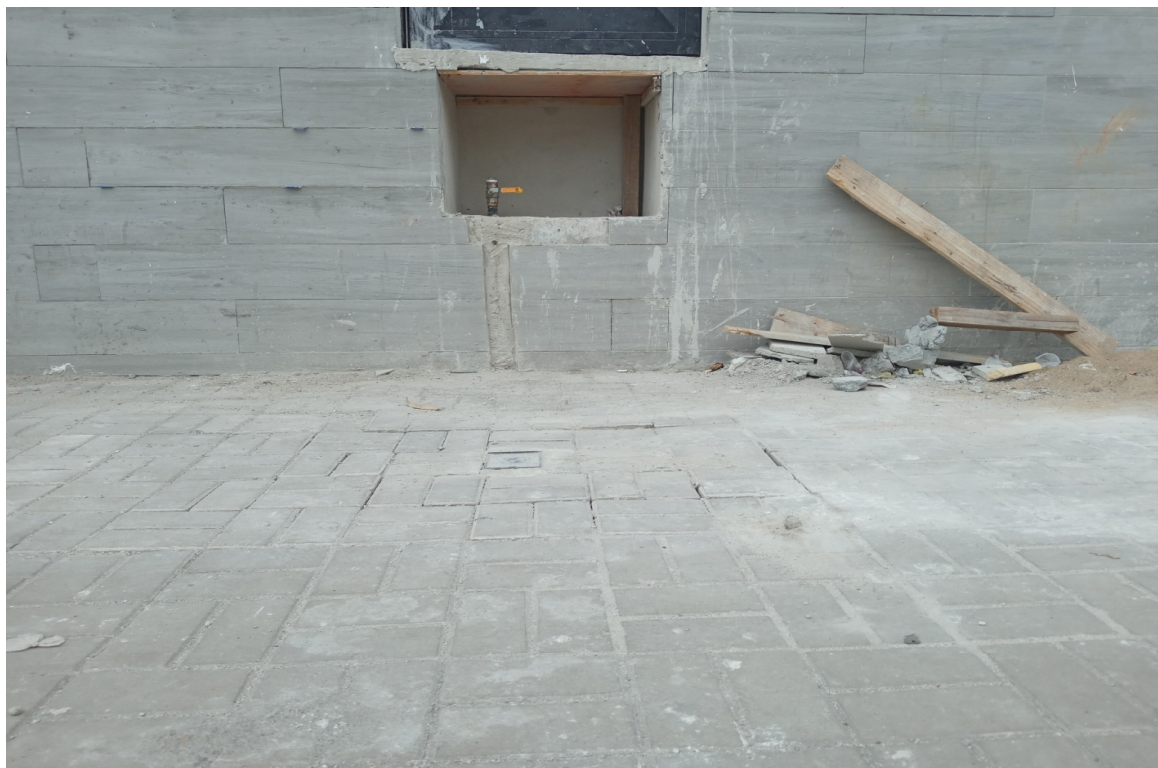
Foto 3: Válvula de ramal e abrigo do medidor

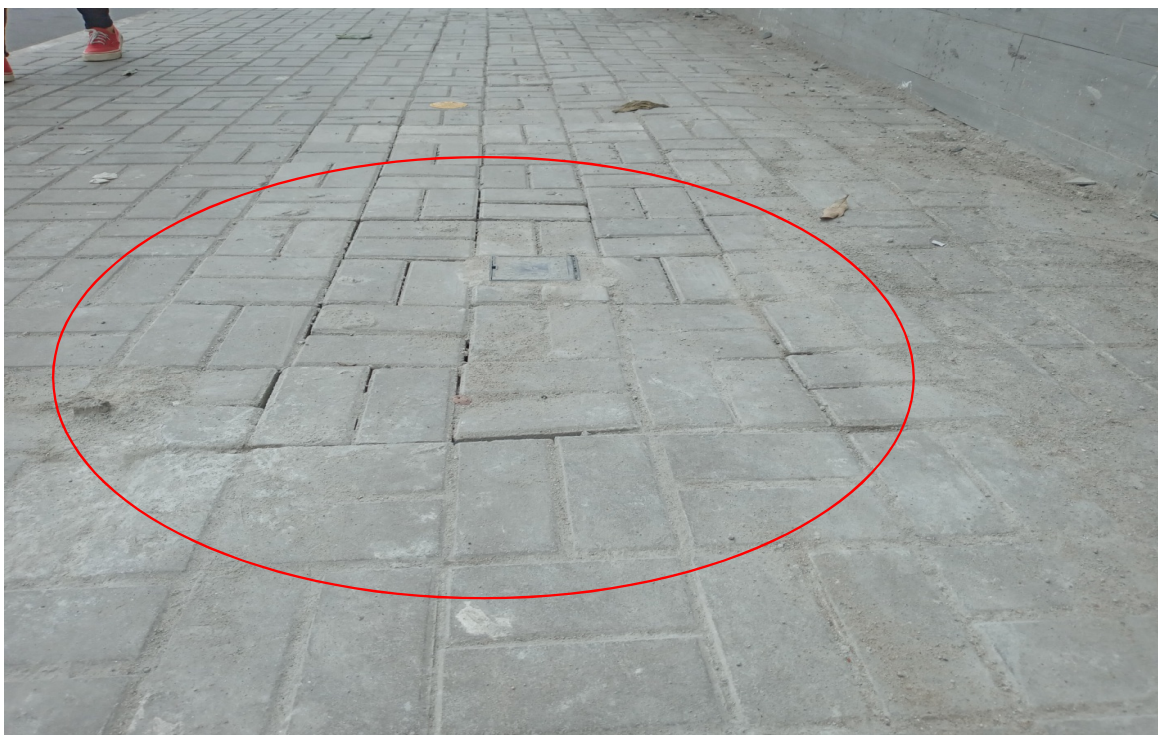
No decorrer da vistoria foram identificadas irregularidades quanto à prestação de serviços, como descrito no campo "OBSERVAÇÕES".

Foto 4: Piso intertravado desnivelado e estaca de madeira

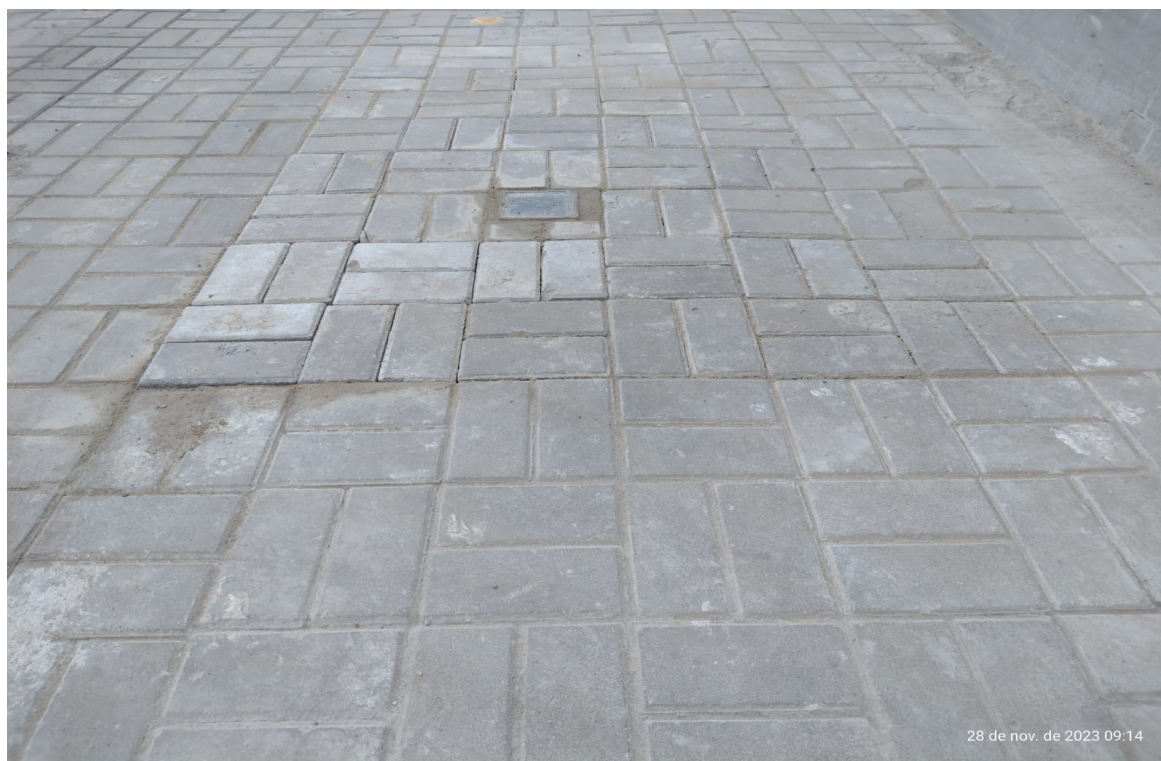
Foto 5: Piso intertravado refeito e estaca removida

No entanto, as inconformidades foram corrigidas, conforme (Foto 5) enviada pelo gestor de obras. Ressalta-se, portanto, que isso não exime as responsabilidades da Concessionária.

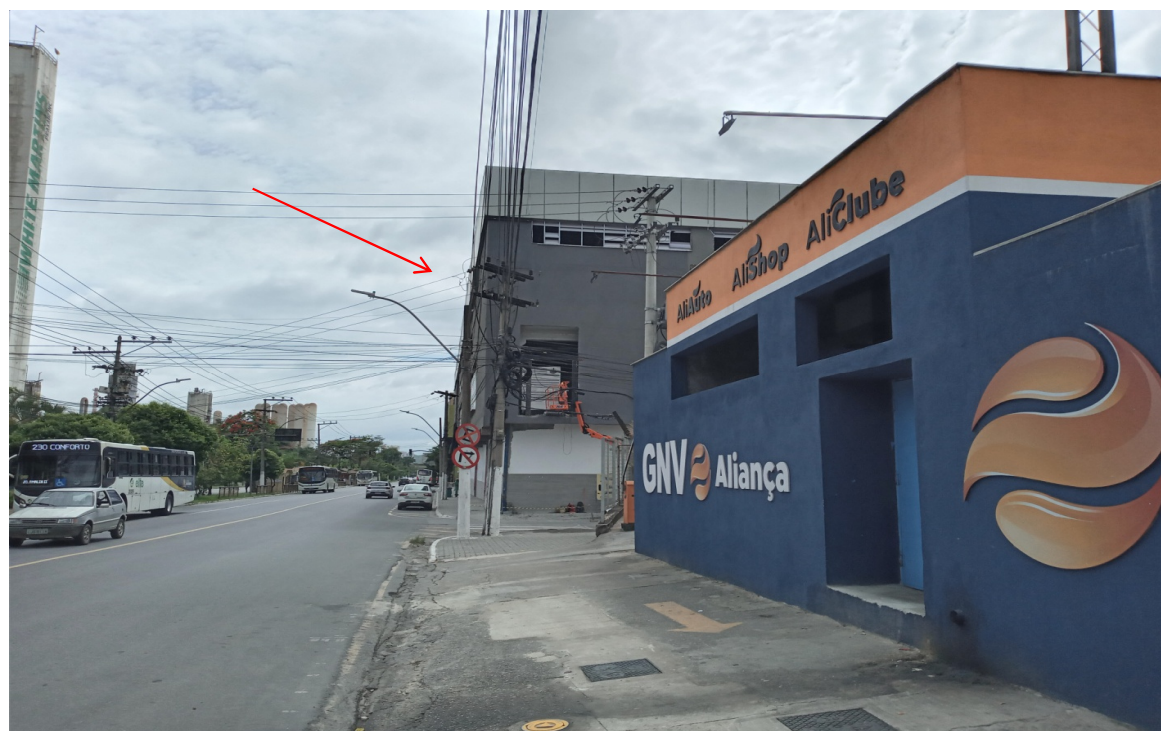
Foto 6: Empreendimento a ser abastecido
