| <b>1 - RF CAENE Nº:</b><br>P-130/23 | <b>2 - Data da Fiscalização:</b><br>06/12/2023 | <b>3 - Concessionária Fiscalizada:</b><br>CEG |
| <b>4 - Endereço da Fiscalização:</b><br>Rua Maria Eugênia | <b>5 - Bairro(s):</b><br>Humaitá | <b>6 - Município:</b><br>Rio de Janeiro |
| <b>7 - Objetivo da Fiscalização:</b><br>Vistoria realizada com o objetivo de acompanhar as obras da Concessionária no município. | | |

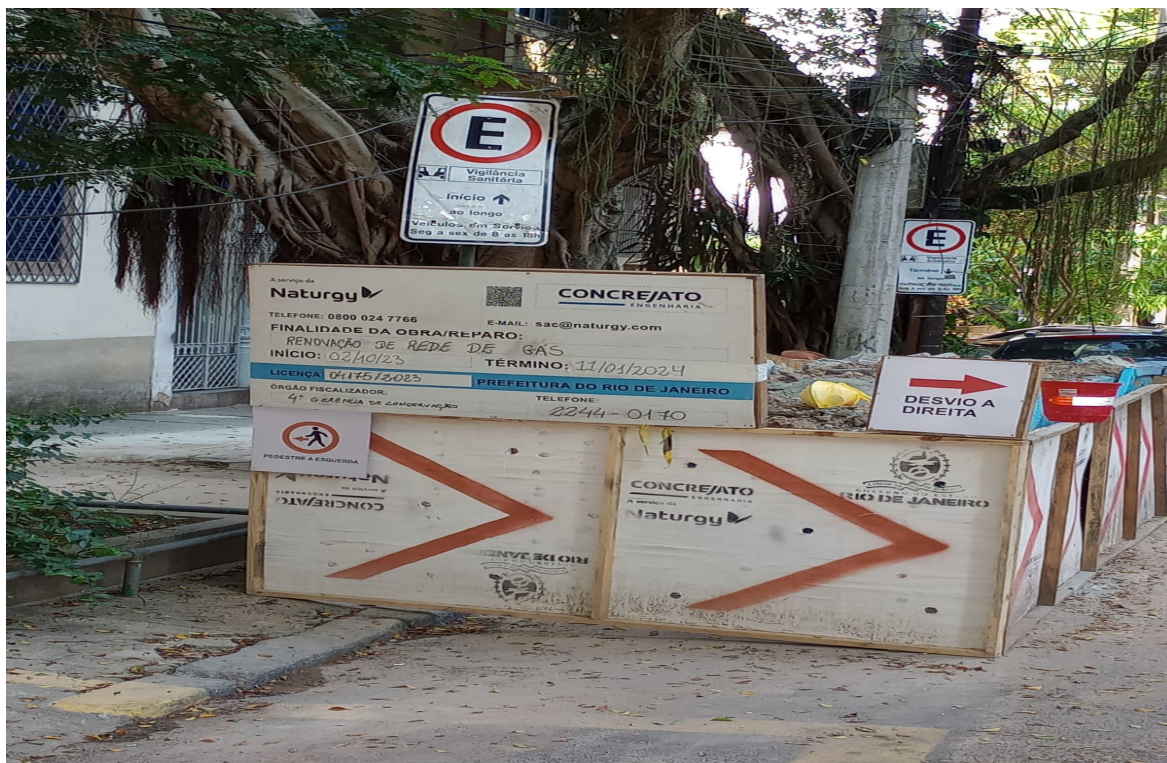
Foto 1: Identificação da obra com irregularidade

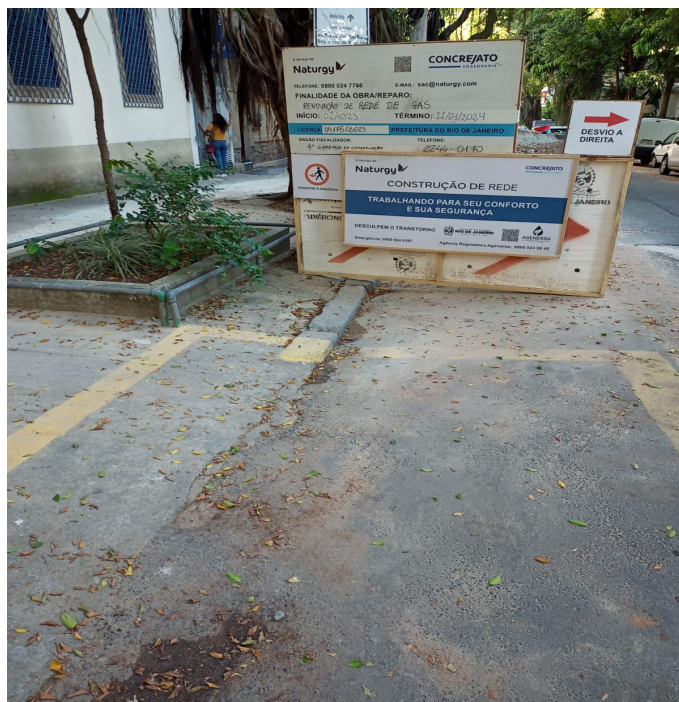
Foto 2: Identificação da obra com irregularidade corrigida

As irregularidades foram corrigidas, conforme (Foto 2 e 4) enviada pelo gestor da obra. Dessa forma, as irregularidades apontadas foram sanadas.

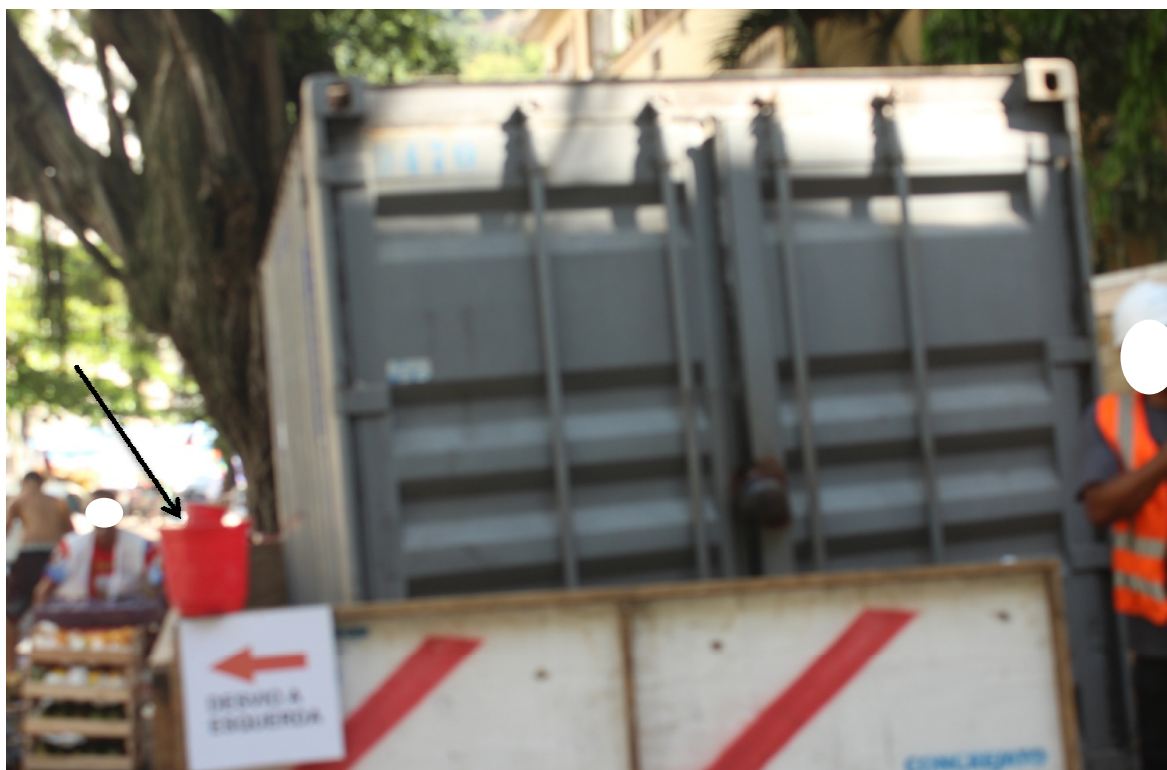
Foto 3: Ausência de faixa refletiva

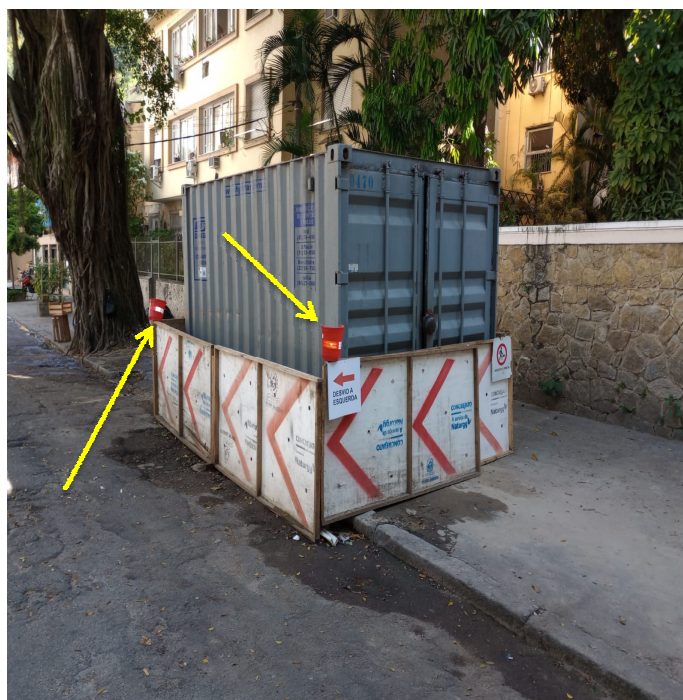
Foto 4: Faixa refletiva aplicada

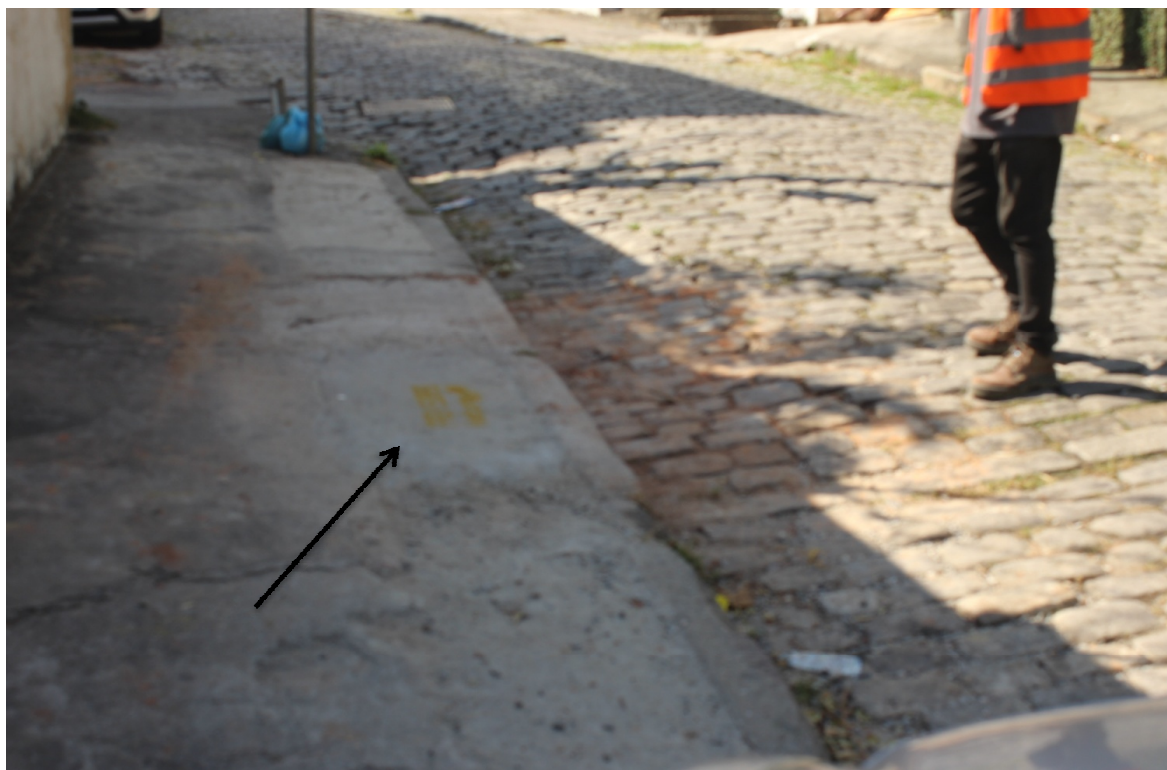
O segmento da rede de  $\varnothing 63$  mm compreendido no trecho da rua Maria Eugênia entre a rua Vitório da Costa e o nº 285, situado no lado ímpar, encontra-se com seus 26,4 metros assentados e sem carga, com recomposição provisória no passeio e na via (Fotos 5).

Foto 5: Recomposição no trecho finalizado lado ímpar

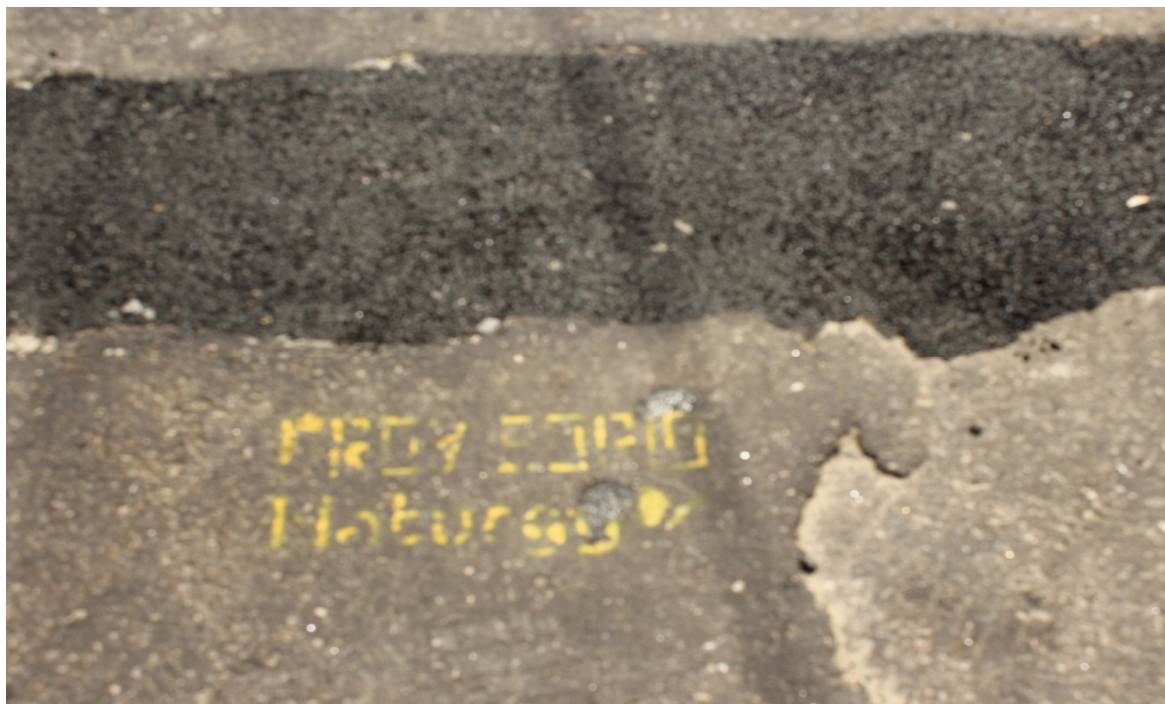
Foto 6: Recomposição provisória da via no lado par

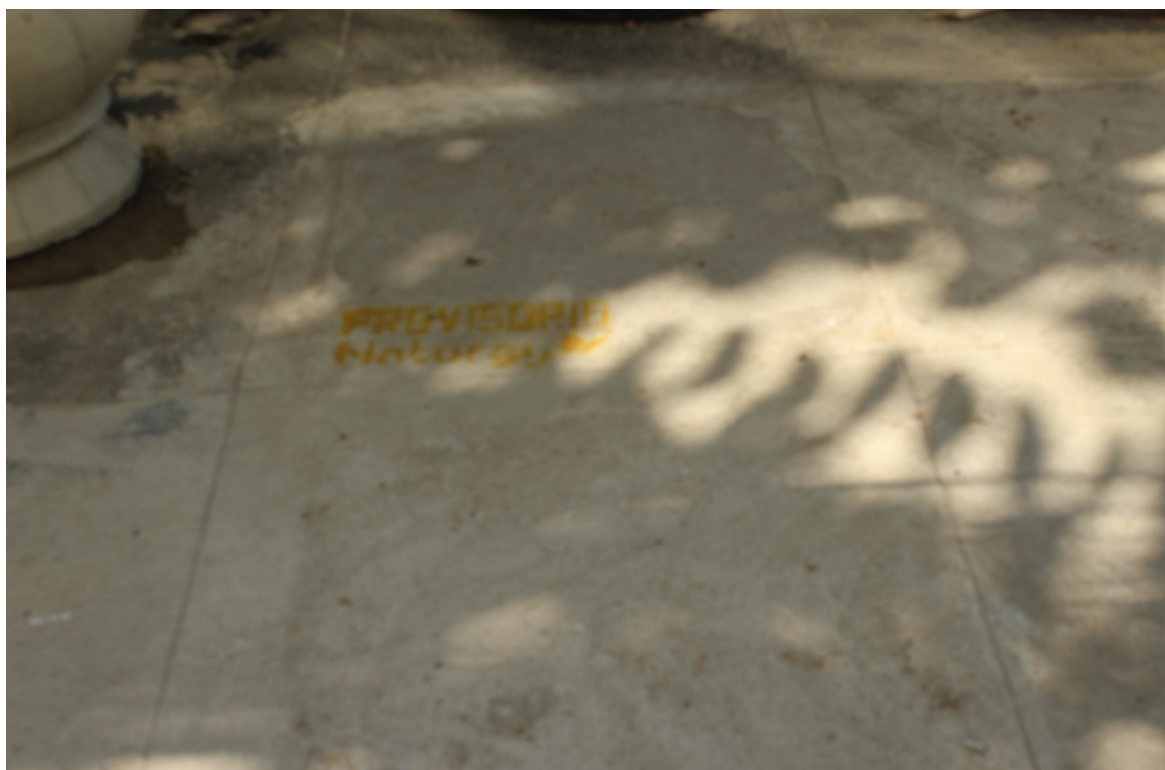
Foto 7: Recomposição provisória do passeio no lado par

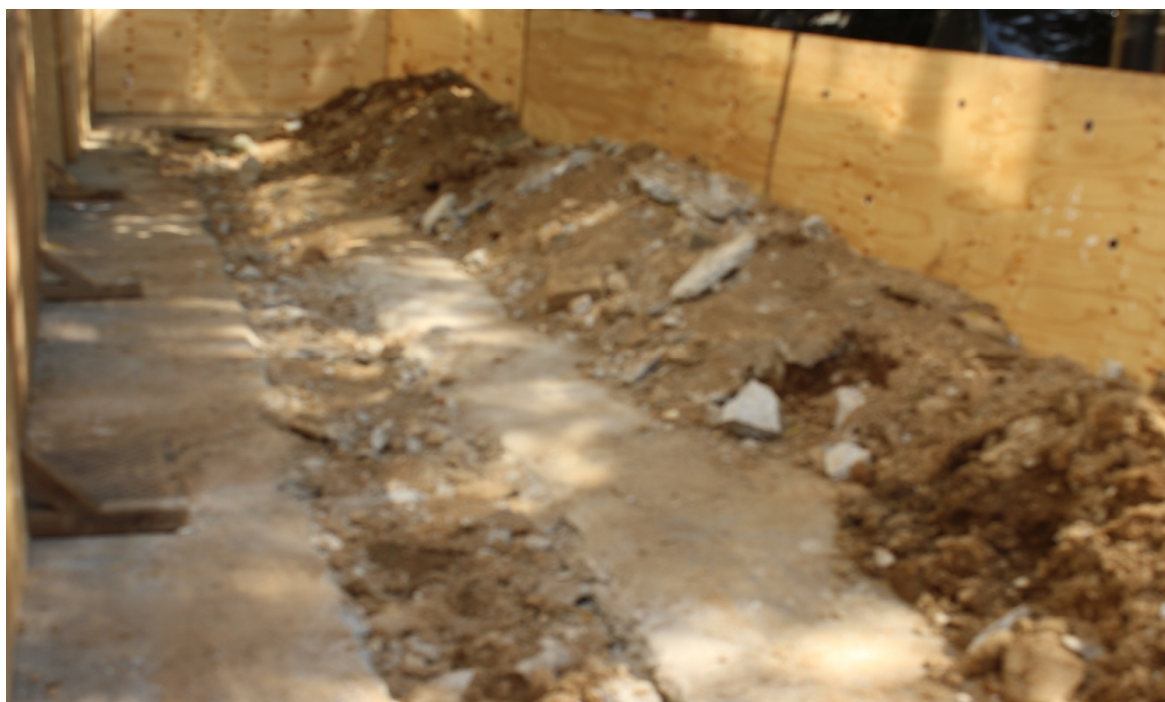
Foto 8: Reaterro de vala no passeio após assentamento de rede no lado par

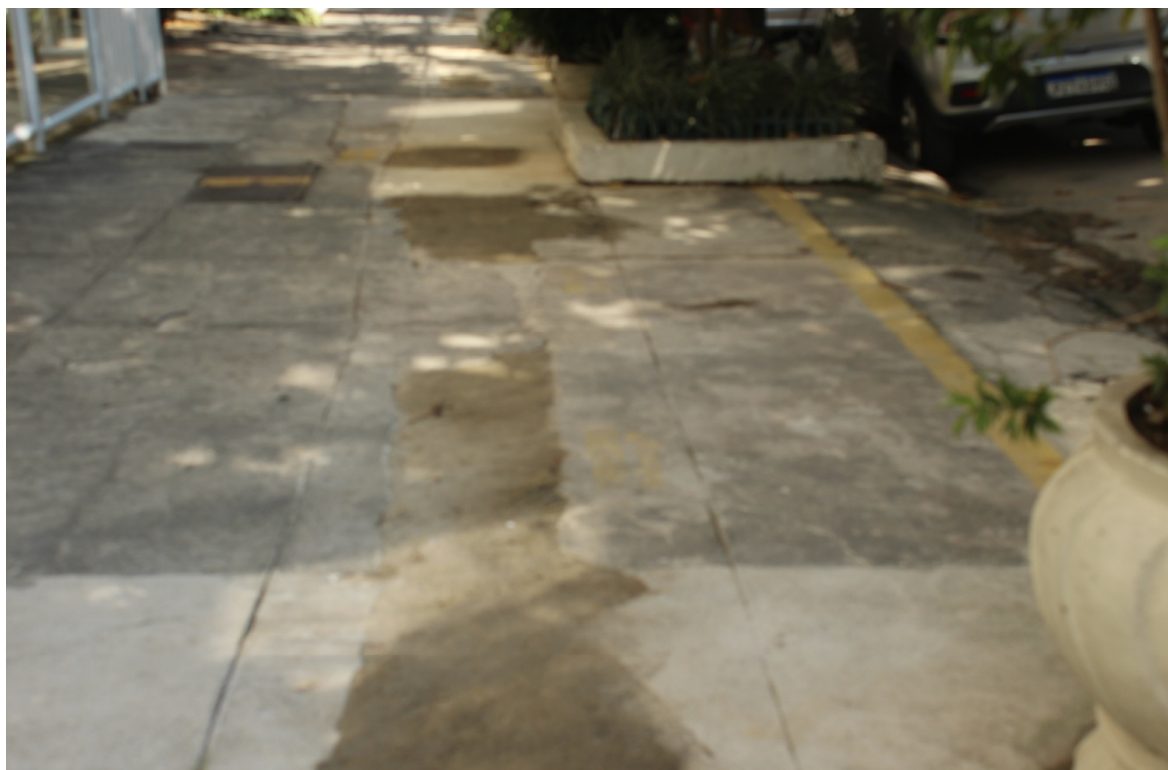
Foto 9: Recomposição provisória do passeio no lado par

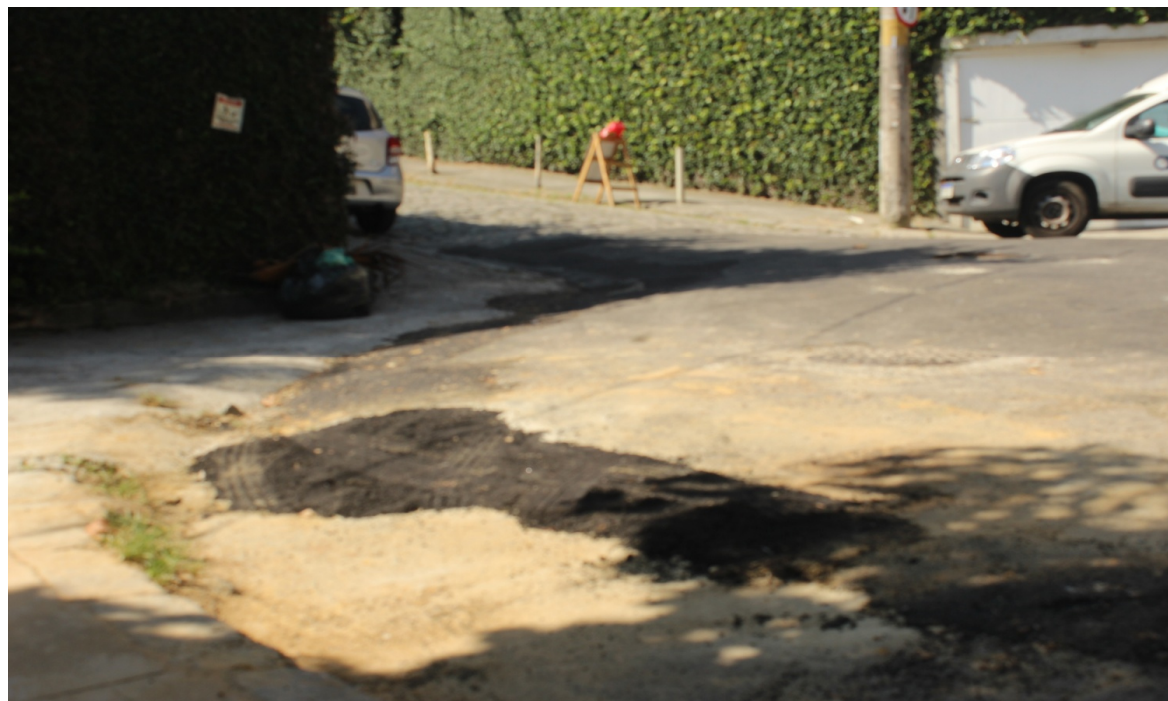
A rede de  $\varnothing 90$  mm compreendida no trecho da rua Maria Eugênia entre a rua Vitório da Costa e rua Humaitá, situada nos dois lados da via, encontra-se com 157,05 metros assentados e sem carga. O segmento da rede de  $\varnothing 90$  mm, situado do lado par, encontra-se assentado no trecho entre a rua Vitório da Costa e o nº 58, com alguns trechos de recomposição provisória na via (Foto 6) e no passeio (Foto 7 e 9) e outro trecho sem recomposição (Foto 8), pois foi assentado no dia anterior (05/12/2023). Já o segmento da rede de  $\varnothing 90$  mm, situado do lado ímpar, encontra-se assentado no trecho entre a rua Vitório da Costa e o nº 233, com recomposição provisória (Foto 10).

Foto 10: Recomposição provisória da via no lado ímpar

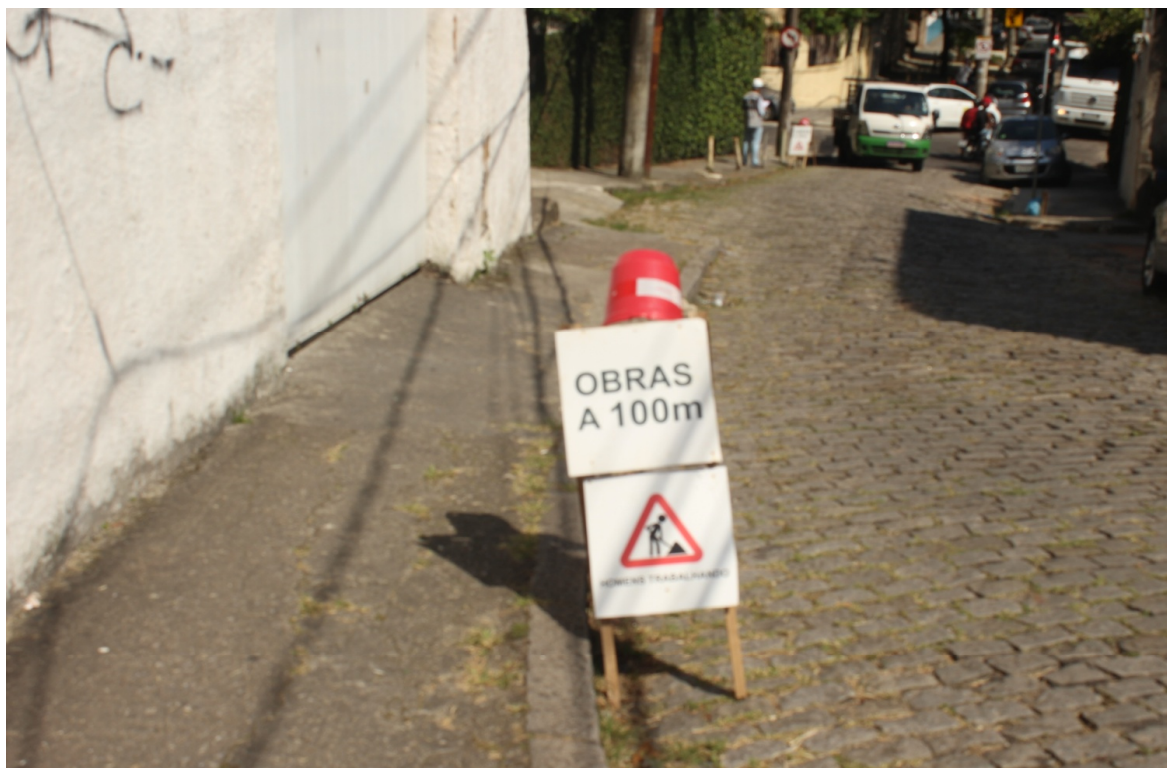
Foto 11: Sinalização

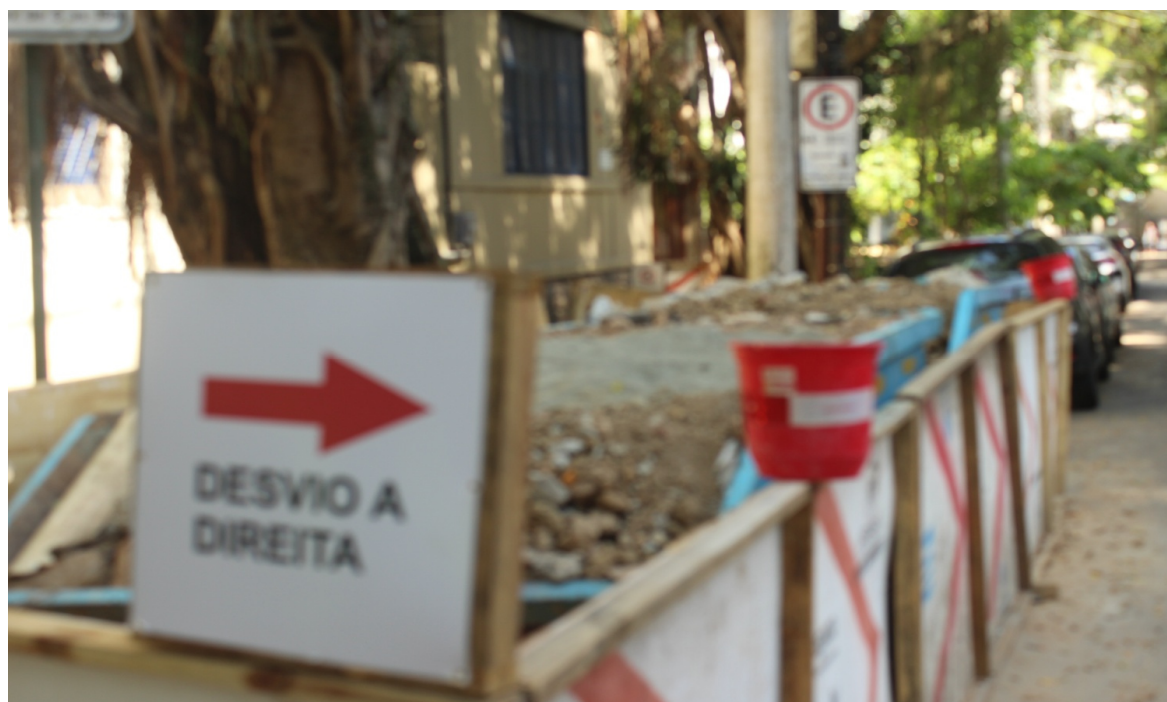
Foto 12: Área de descarte
