RELATÓRIO DE FISCALIZAÇÃO  
CÂMARA ENERGIA

| <b>1- RF CAENE Nº:</b><br>P-132/23 | <b>2 - Data da Fiscalização:</b><br>07/12/2023 | <b>3 - Concessionária Fiscalizada:</b><br>CEG | |
| <b>4 - Endereço da Fiscalização:</b><br>Rua Dois de Dezembro, s/nº | <b>5 - Bairro(s):</b><br>Catete | <b>6 - Município:</b><br>Rio de Janeiro/RJ | |

Vistoria realizada em conjunto com a Concessionária, representada pelo seu Gestor de Obras, Adriano Calaça, com o objetivo de verificar o andamento das obras de renovação de rede na Rua Dois de Dezembro no bairro do Catete.

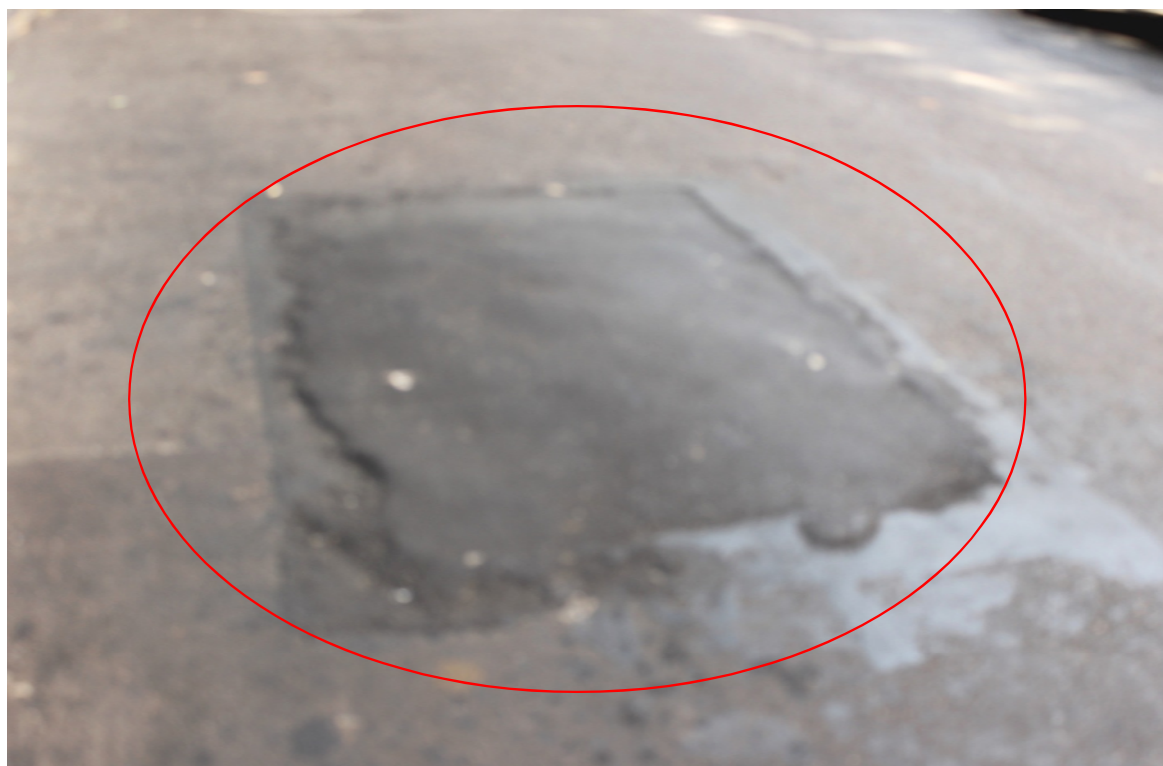
No decorrer da vistoria foi identificada uma irregularidade quanto à prestação de serviços, conforme consta no campo "OBSERVAÇÃO".

Foto 1: Recomposição provisória da via sem identificação

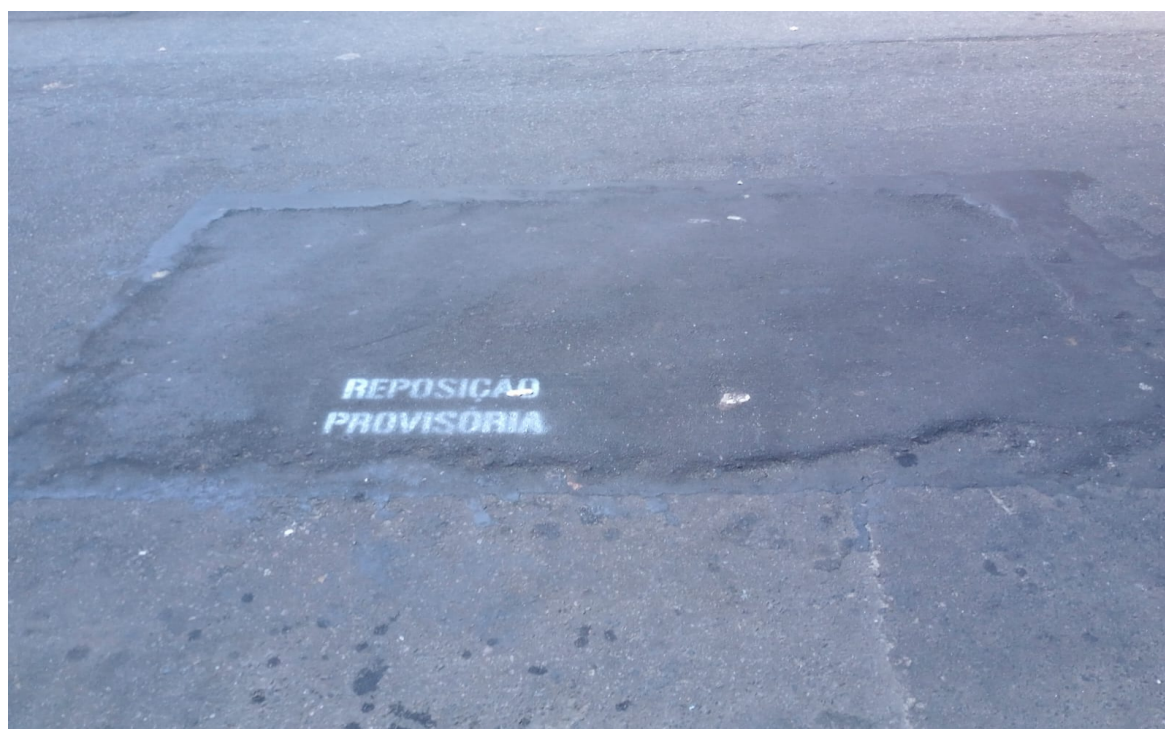
Foto 2: Recomposição provisória da via sinalizada com tinta

No entanto, a irregularidade foi corrigida, conforme (Foto 2) enviada pelo gestor da obra. Dessa forma, a irregularidade apontada foi sanada.

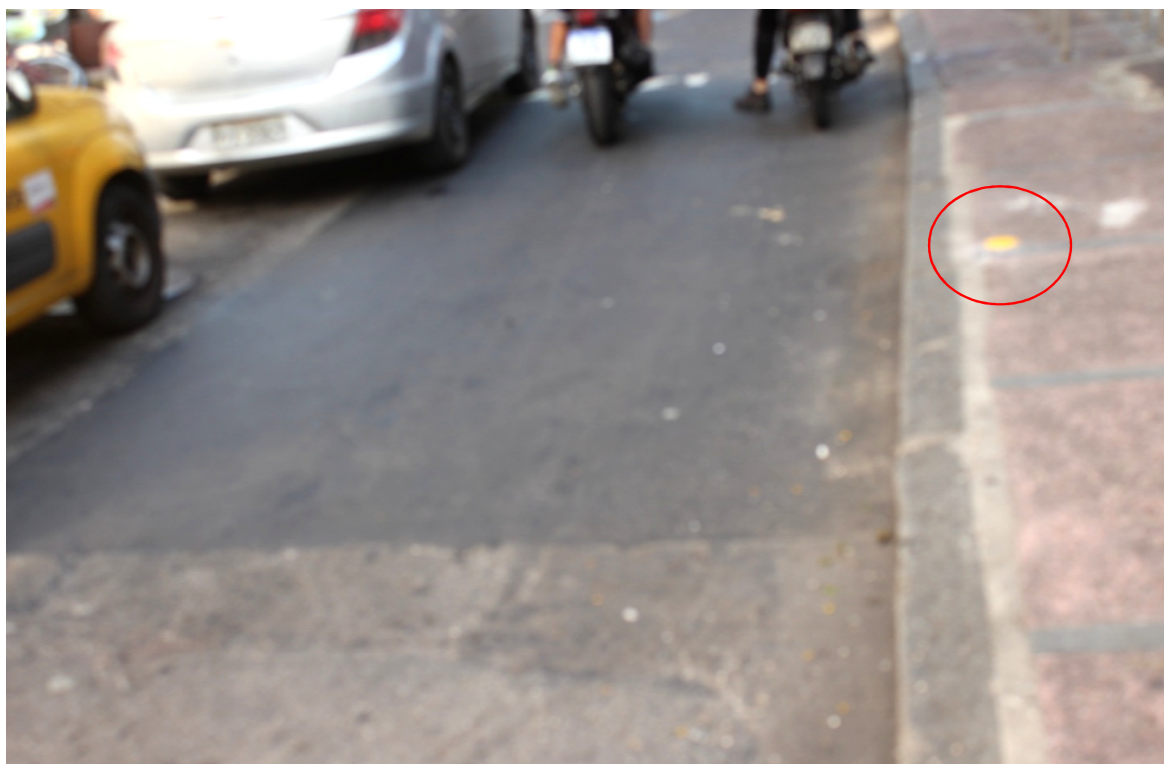
Foto 3: Recomposição da via em trecho de assentamento de rede e marco plano

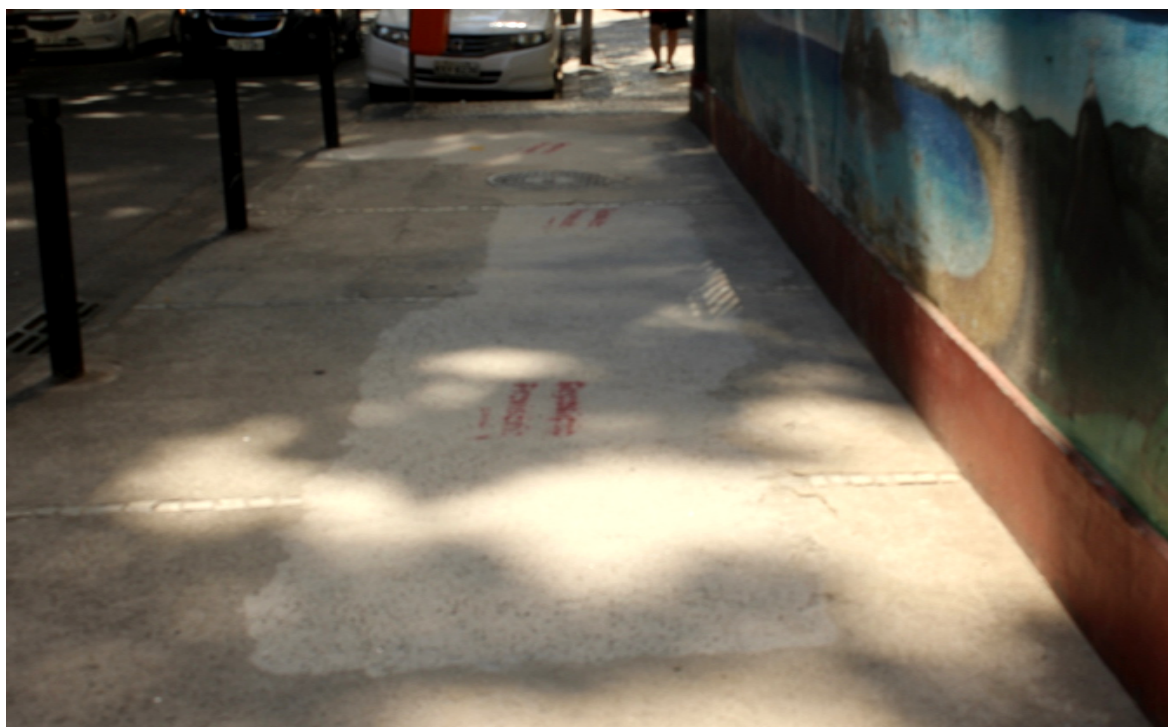
Foto 4: Recomposição provisória no passeio

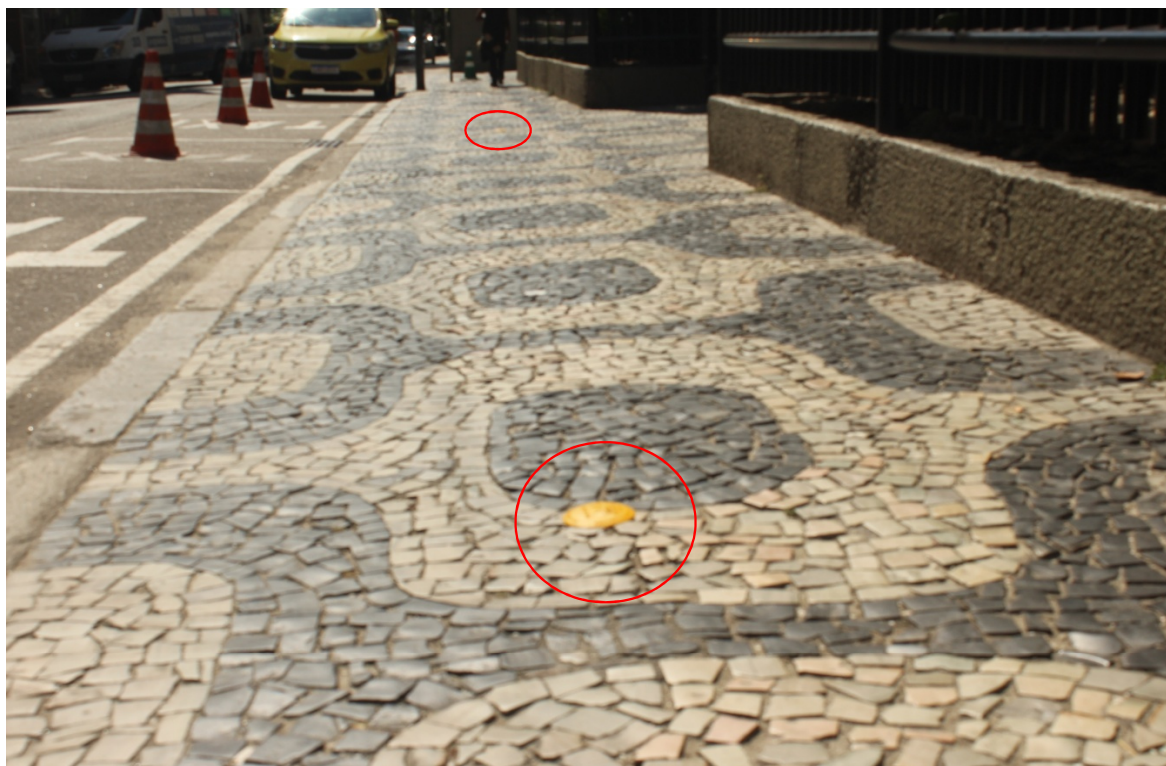
O trecho concluído que se encontra em carga está devidamente sinalizado com marco plano, identificando a presença de rede de gás.

Foto 5: Marco plano indicando presença de rede de gás

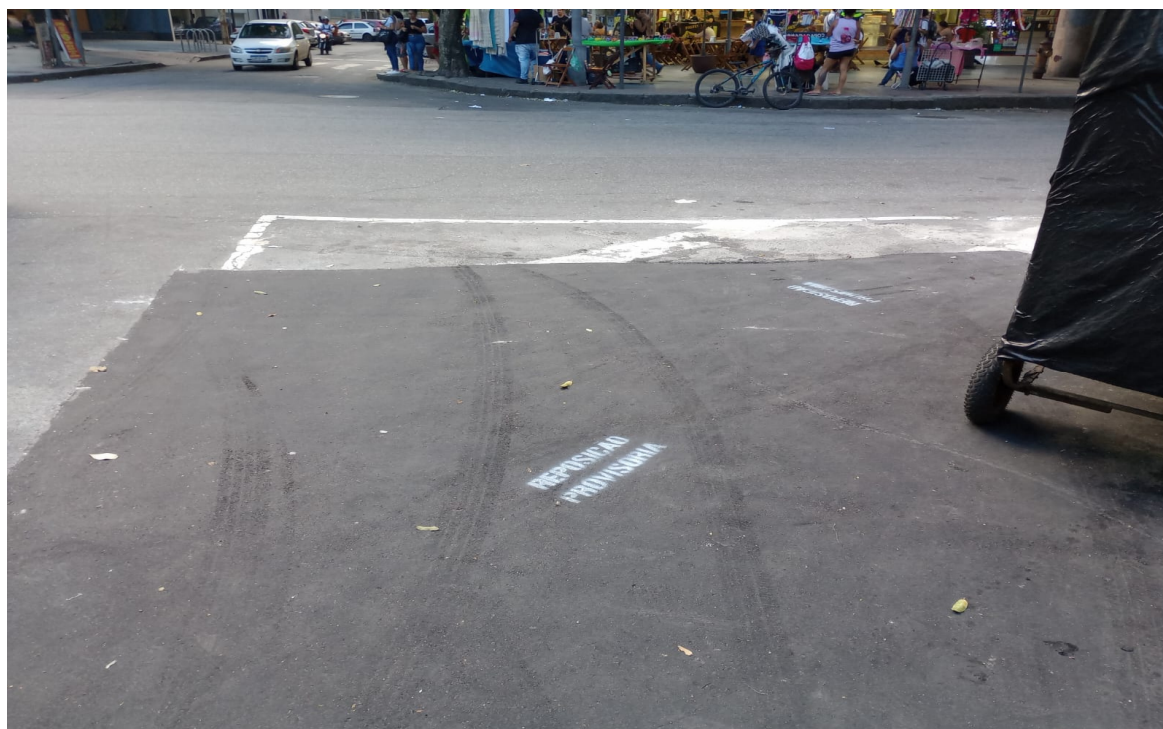
Foto 6: Identificação de recomposição provisória na via
