## RELATÓRIO DE FISCALIZAÇÃO

| <b>1 – Nº de Relatório (RF CAENE):</b><br>P_141_25 | <b>2 – Data da Fiscalização:</b><br>14/10/2025 | <b>3 – Concessionária Fiscalizada:</b><br>CEG Rio |

**7 – Objetivo da Fiscalização:**  
Fiscalização realizada com o objetivo de verificar o estado de conservação da Válvula de Linha XV-120 do GASCAM no município de Quissamã/RJ.

| <b>Número do Inventário:</b> VL-R.16.00-0342 | <b>Nome da Estação:</b> Válvula de Linha XV-120 GASCAM | <b>Zona:</b> Fluminense |

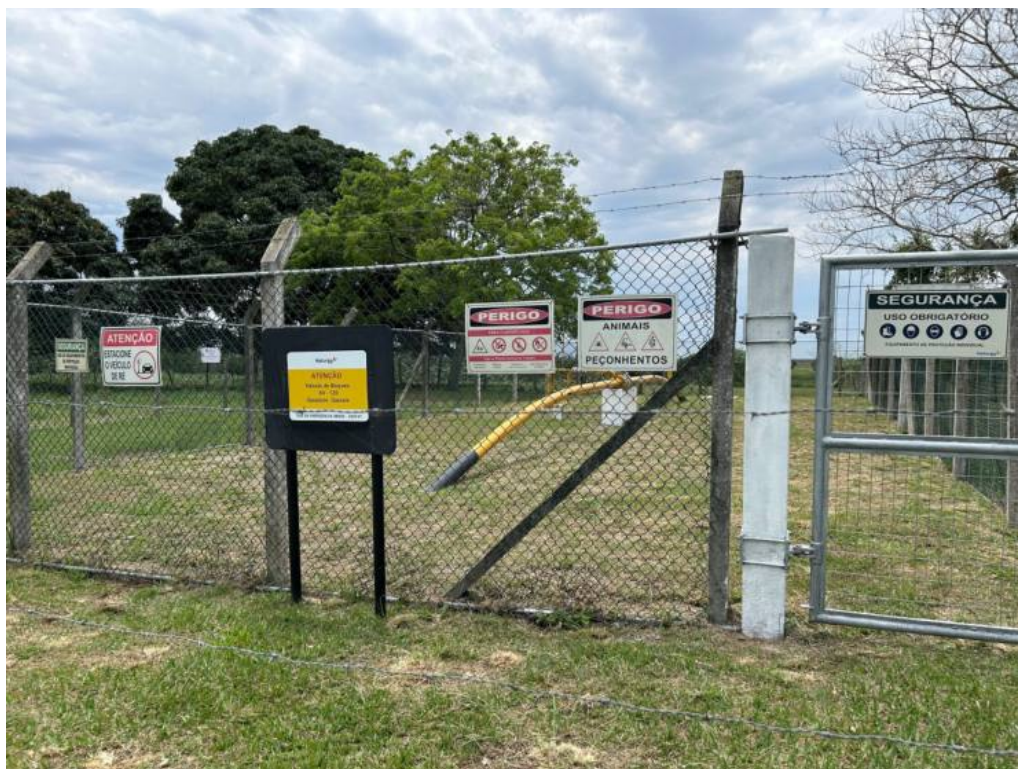
Foto 1: Entrada da estação com placas de identificação e sinalização de segurança.

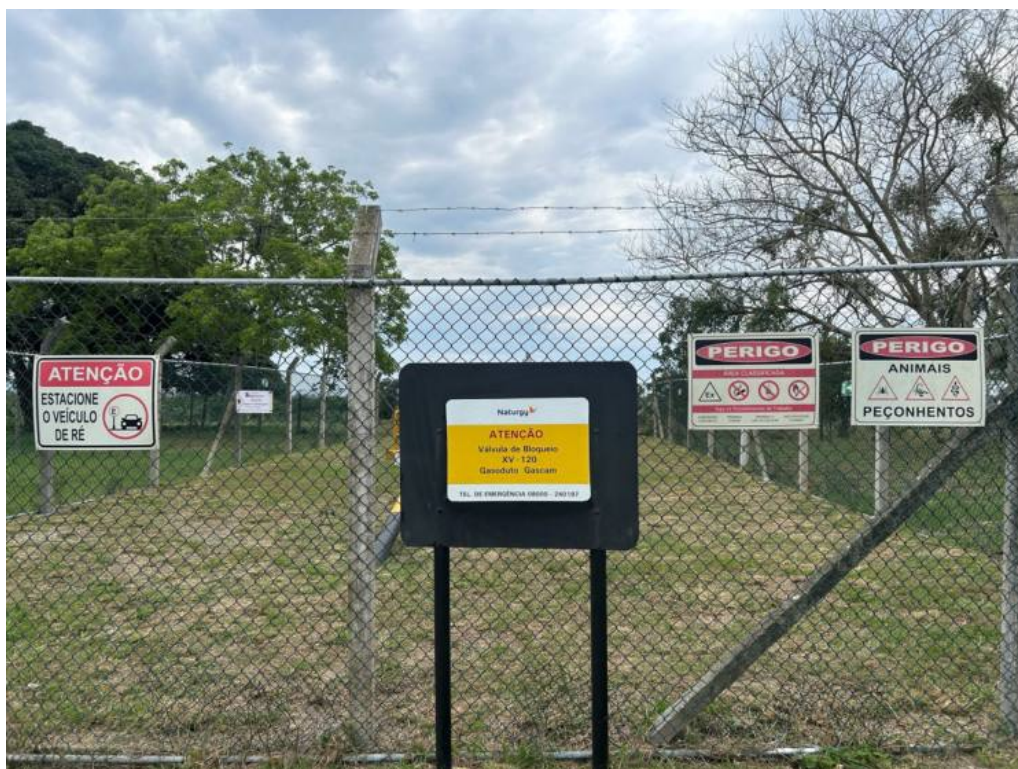
Foto 2: Placa de identificação da válvula e sinalizações de segurança.

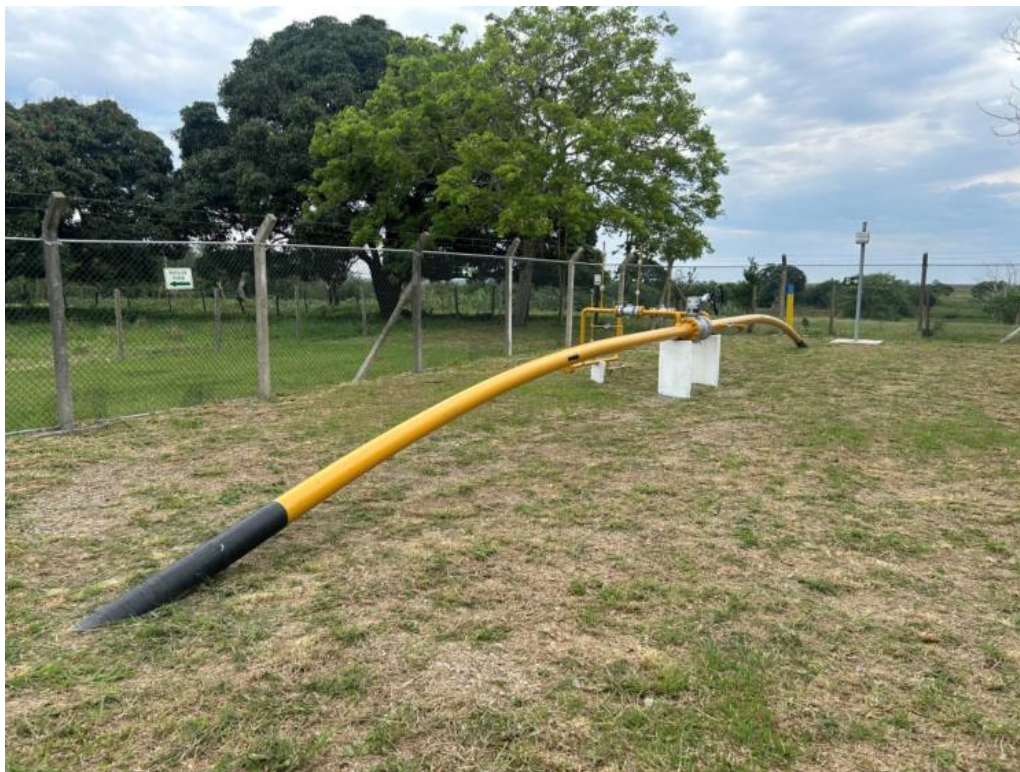
Foto 3: Gasoduto de 6" e válvula de bloqueio.

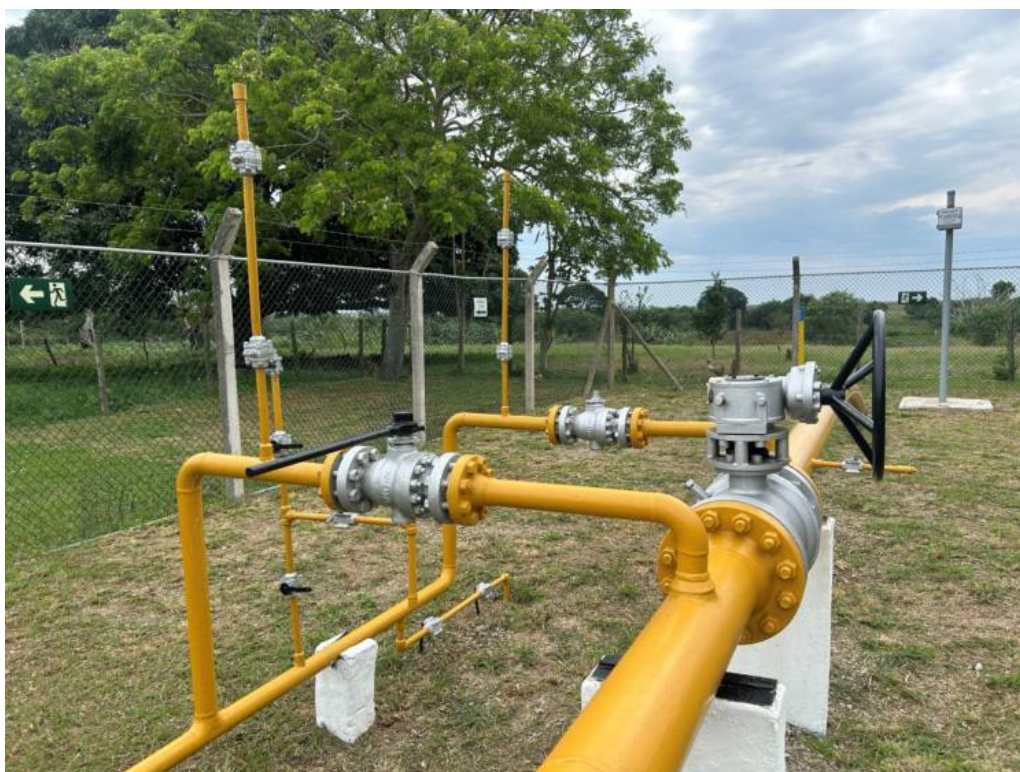
Foto 4: Válvula de bloqueio XV-120 (à direita) e bypass (à esquerda).

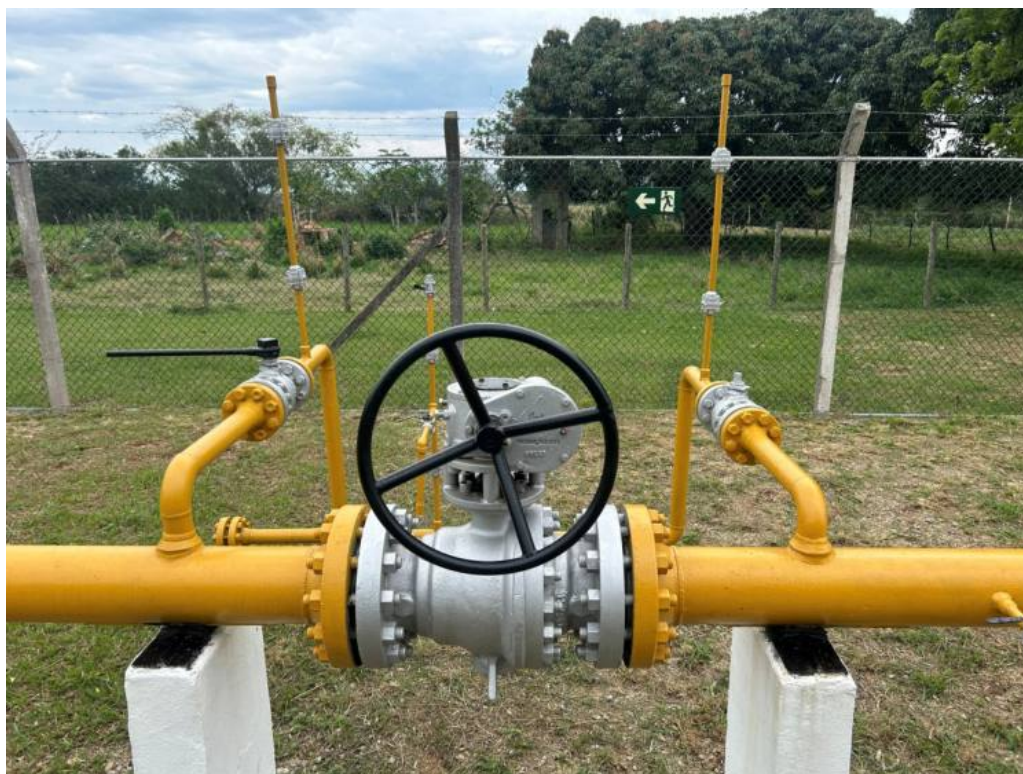
Foto 5: Válvula de bloqueio XV-120.

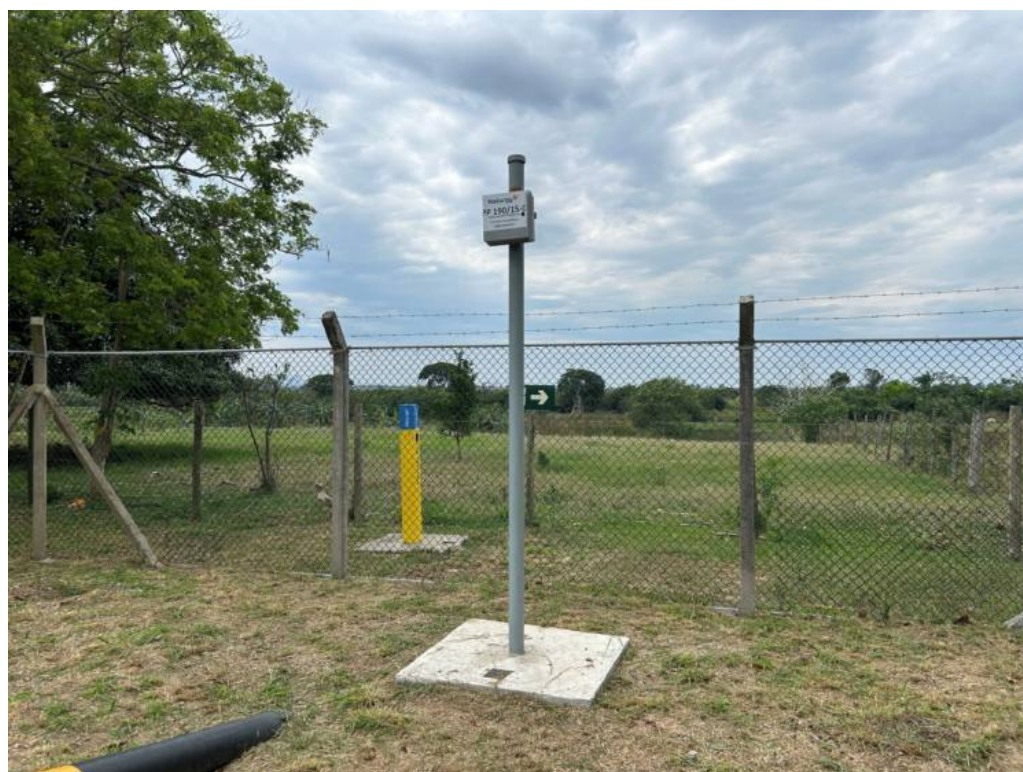
A estação onde a válvula se encontra também possui uma tomada de potencial (foto 6), utilizada para verificar a eficiência da proteção catódica da tubulação.

Foto 6: Tomada de potencial para monitoramento da proteção catódica da tubulação.

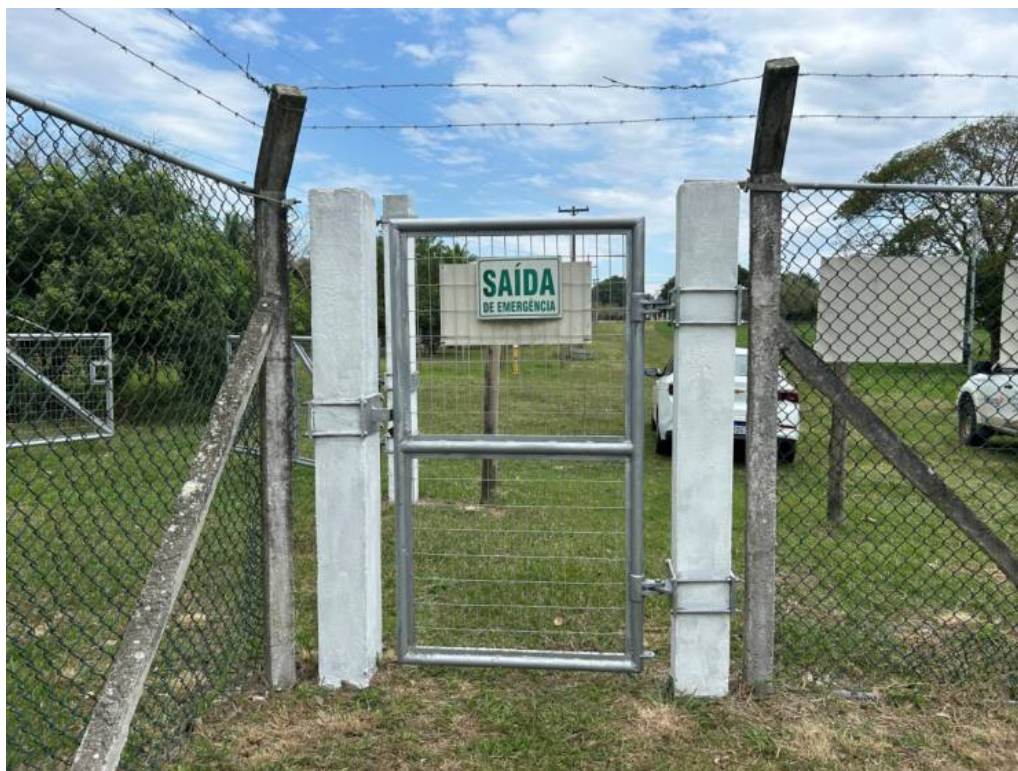
Foto 7: Placa de saída de emergência no portão.

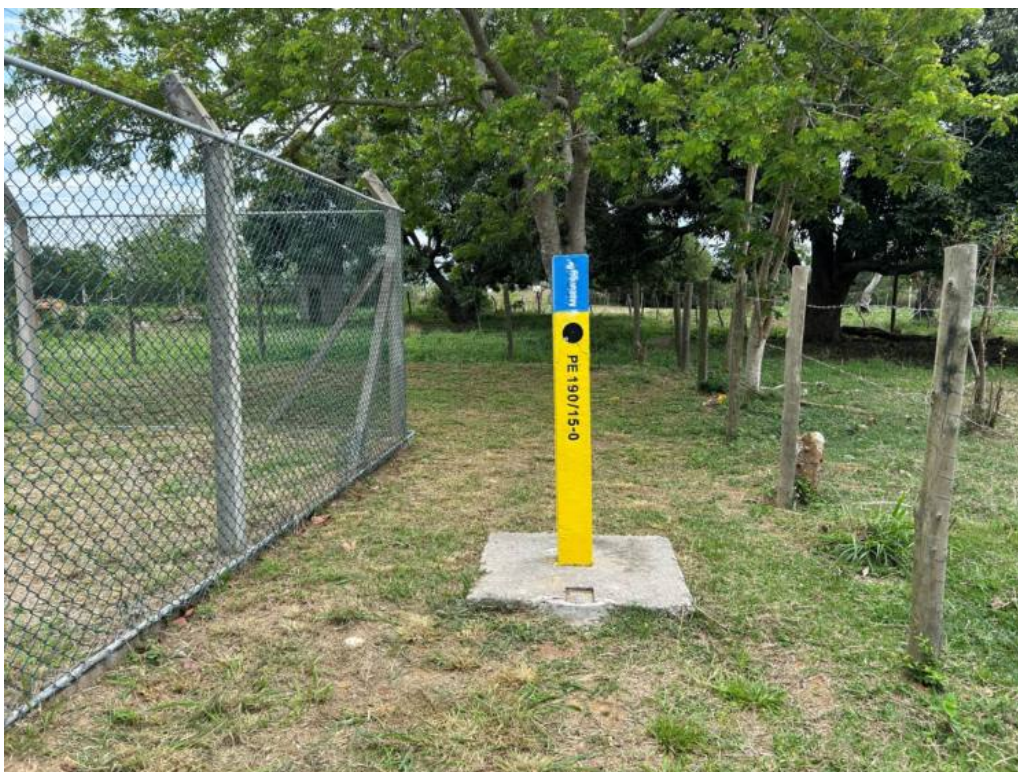
Foto 8: Ponto de teste de proteção catódica na área externa da estação.
