## RELATÓRIO DE FISCALIZAÇÃO

| <b>1 – Nº de Relatório (RF CAENE):</b><br>P_142_25 | <b>2 – Data da Fiscalização:</b><br>14/10/2025 | <b>3 – Concessionária Fiscalizada:</b><br>CEG Rio |

**7 – Objetivo da Fiscalização:**  
Fiscalização realizada com o objetivo de verificar o estado de conservação da Válvula de Linha XV-110 do GASCAM no município de Carapebus/RJ.

| <b>Número do Inventário:</b> VL-R.16.00-0341 | <b>Nome da Estação:</b> Válvula de Linha XV-110 GASCAM | <b>Zona:</b> Fluminense |

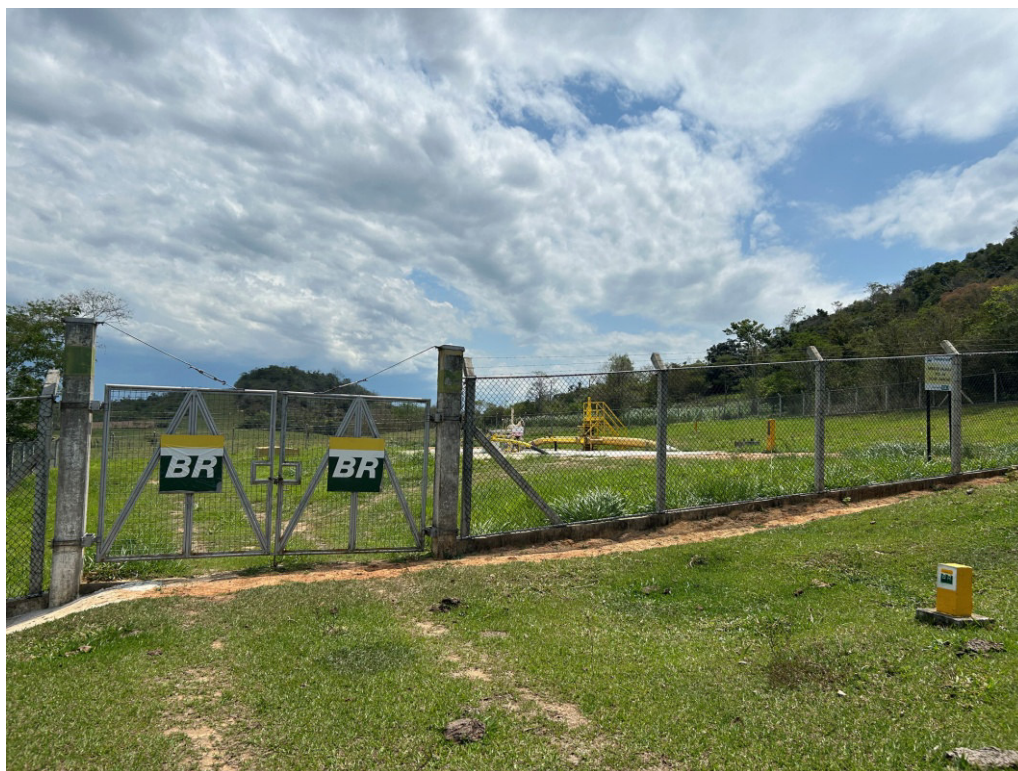
Foto 1: Portão de acesso à área de válvulas da Transpetro.

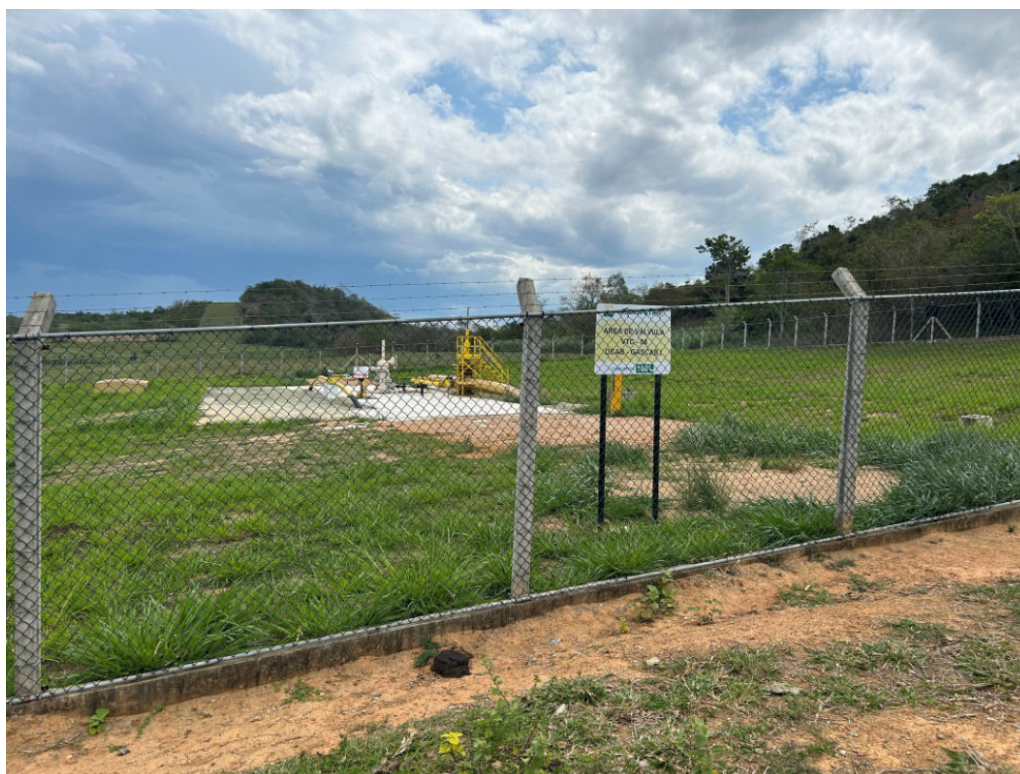
Foto 2: Vista externa da área de válvulas da Transpetro com placa de identificação.

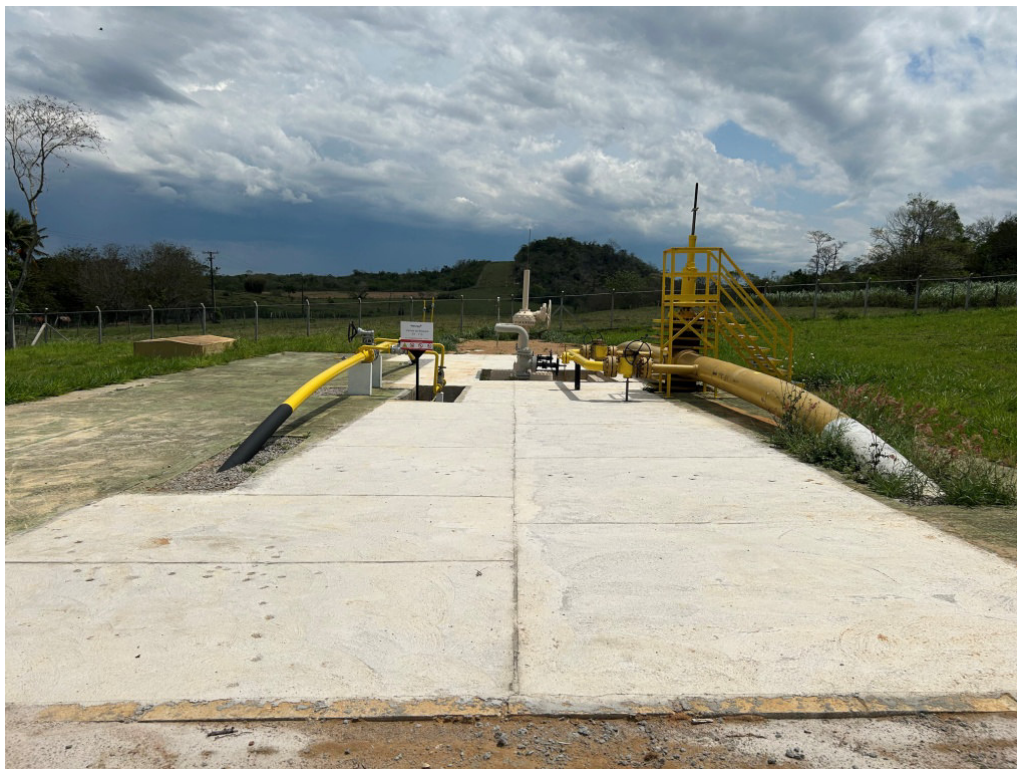
A válvula, utilizada para restringir o fluxo de gás durante as manutenções no gasoduto, era anteriormente de propriedade da Petrobras. Atualmente, ela está situada na Área de Válvula VTC-04 da Transpetro, cercada por dutos de óleo e gás que pertencem à transportadora (foto 3).

Foto 3: Área de válvulas.

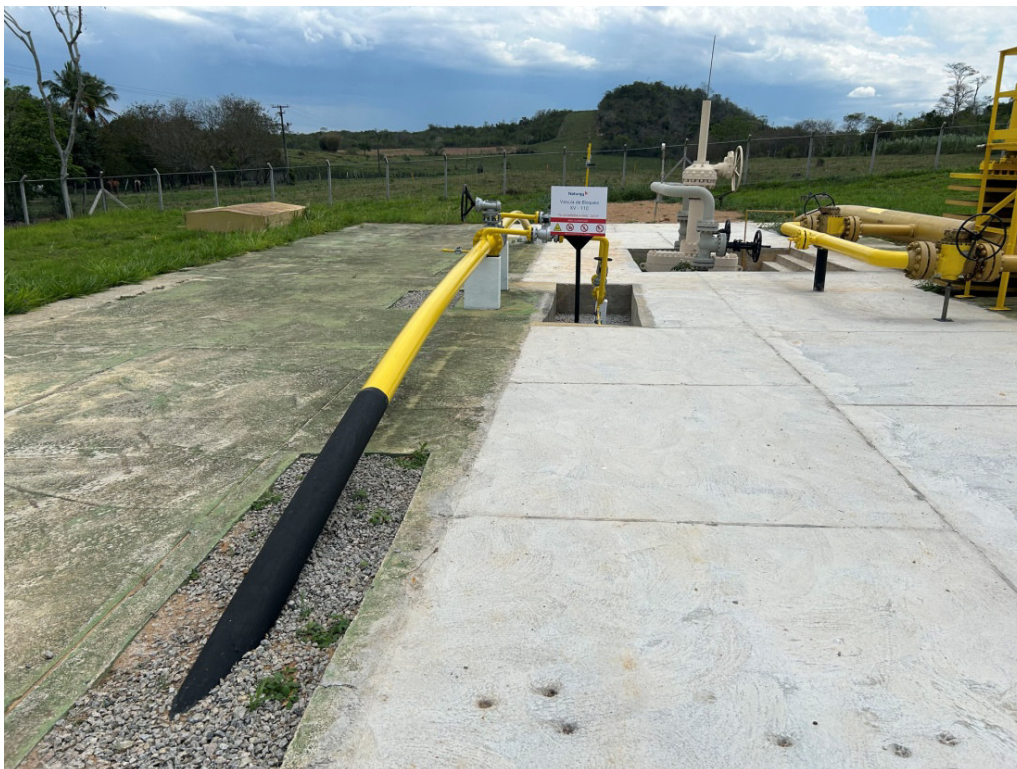
Foto 4: GASCAM (6") onde está instalada a válvula de bloqueio XV-110.

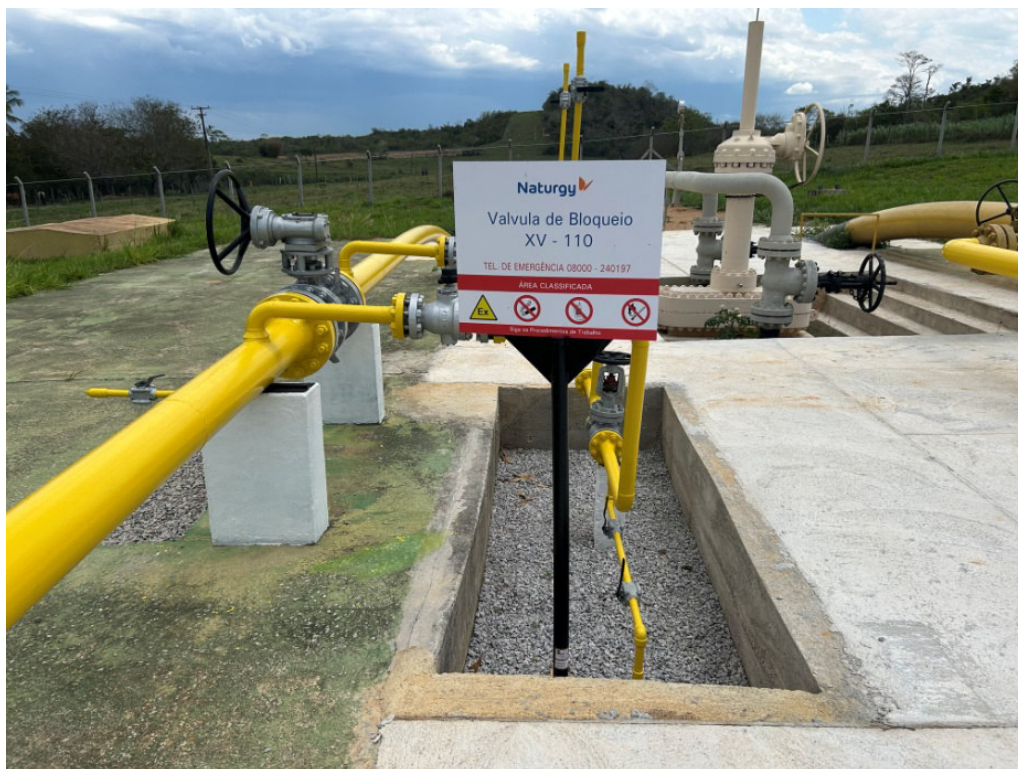
Foto 5: Placa de identificação da válvula de bloqueio XV-110.

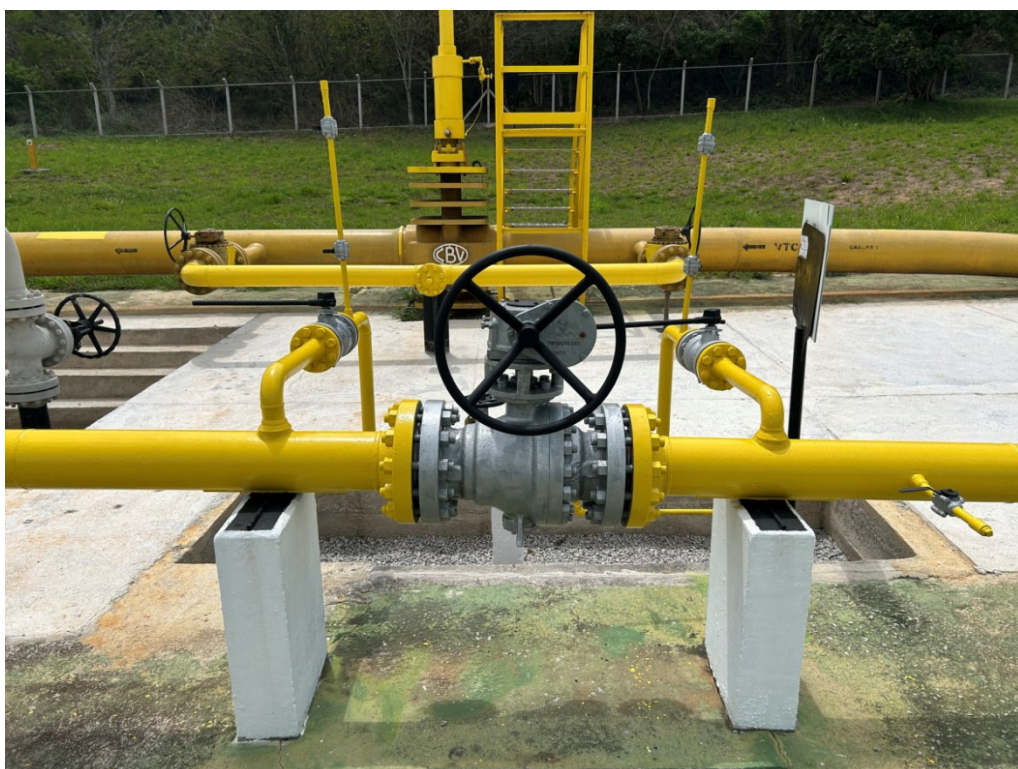
Foto 6: Válvula de bloqueio XV-110.
