## **RELATÓRIO DE FISCALIZAÇÃO**

| <b>1 – Nº de Relatório (RF CAENE):</b><br>P-143/25 | <b>2 – Data da Fiscalização:</b><br>16/10/2025 | <b>3 – Concessionária Fiscalizada:</b><br>CEG |
| <b>4 – Endereço:</b><br>Estrada Doutor Eiras, 1600 | <b>5 – Bairro(s):</b><br>Lages | <b>6 – Município/UF:</b><br>Paracambi/RJ |

**7 – Objetivo da Fiscalização:**  
Fiscalização realizada com o objetivo de verificar as instalações e a manutenção da Estação de Regulagem e Medição da Concessionária no município de Paracambi/RJ.

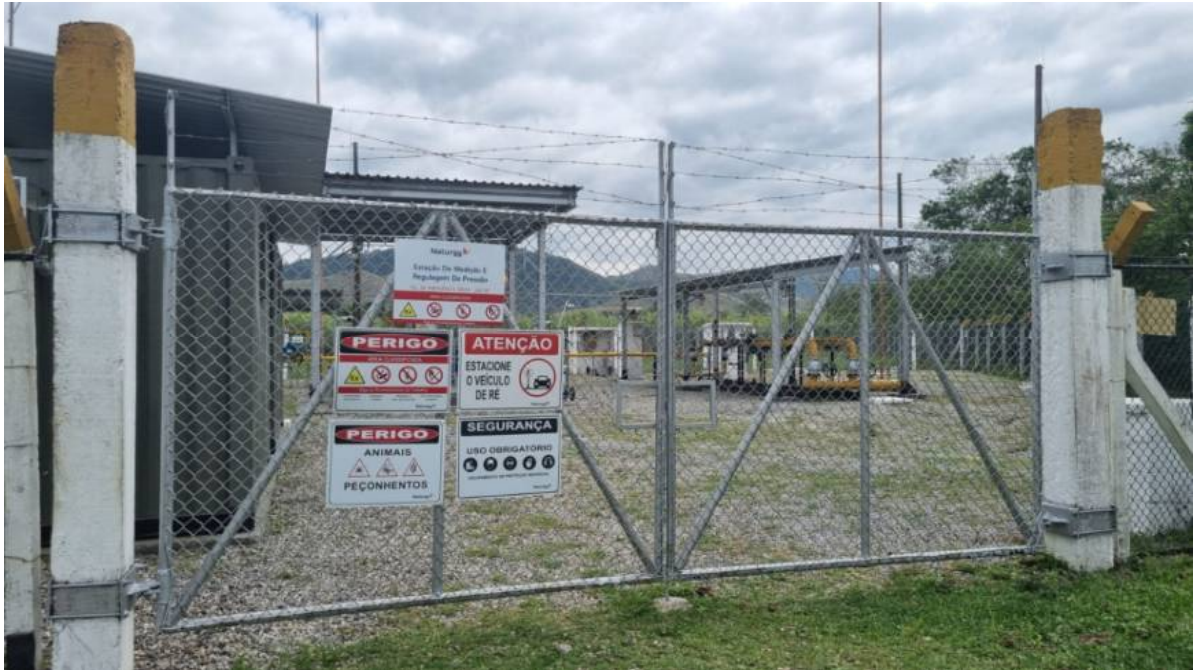
Fiscalização realizada em conjunto com a Concessionária, representada pelo funcionário Ledilson Rangel, com o objetivo de acompanhar o funcionamento e avaliar o estado de conservação das instalações da estação de gás natural do município de Paracambi/RJ (Foto 1).

Foto 1: Portão de entrada da Estação de Regulagem e Medição de Paracambi/RJ, com a placa de identificação e com as placas de sinalização de segurança.

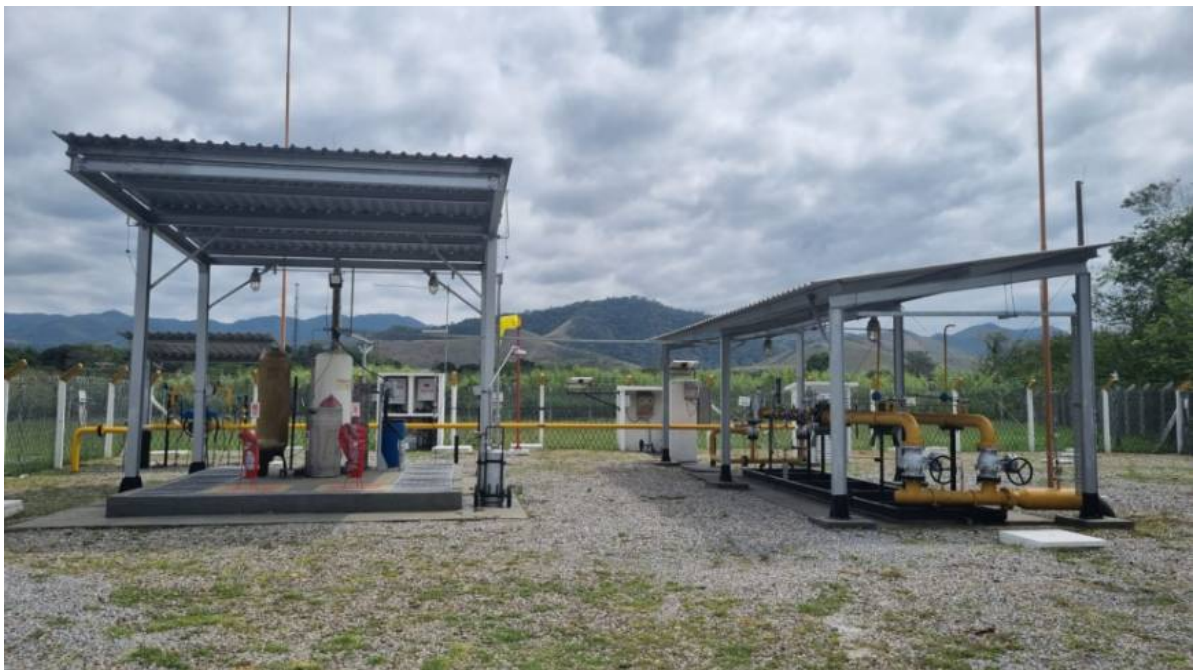
Foto 2: Vista frontal da ERM PARACAMBI.

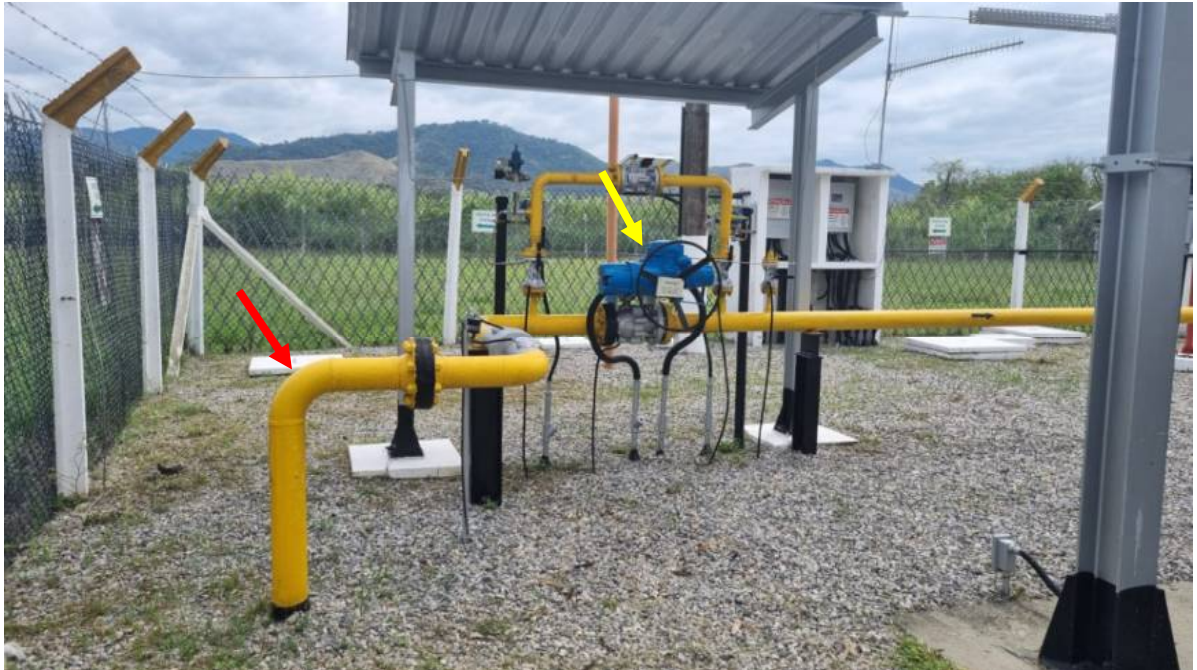
Trata-se de uma Estação de Regulagem e Medição que recebe o gás através do ponto de entrega da NTS (Nova Transportadora do Sudeste) em uma tubulação de Ø 4" a uma pressão de entrada de 35 bar, que posteriormente passa por uma válvula telecomandada (Fotos 2-4). Em seguida, há o sistema de odoração composto por um tanque de mercaptana, odorante usado para prover o odor característico do gás natural (Foto 5); há ainda, próximo ao sistema, chuveiro e lava olhos para casos de contaminação com o odorante (Fotos 6 e 7).

Foto 3: Linha de entrada (seta vermelha) – o gás é recebido da empresa NTS através de tubulação de Ø 4" - e válvula telecomandada (seta amarela).

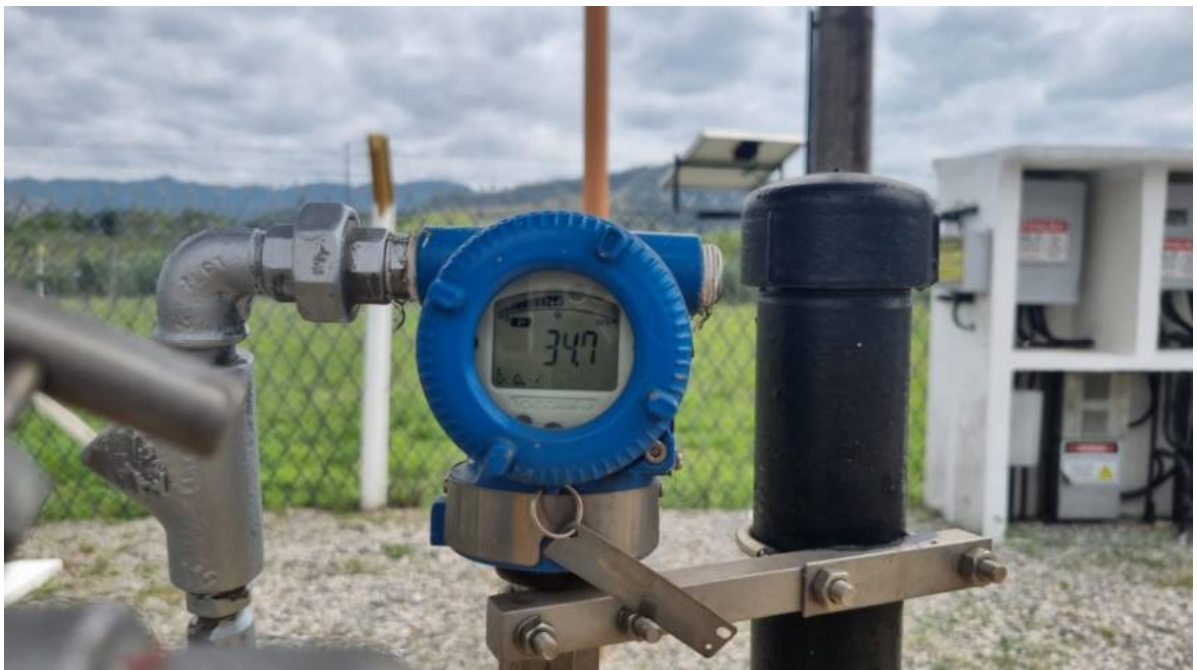
Foto 4: Pressão de entrada.

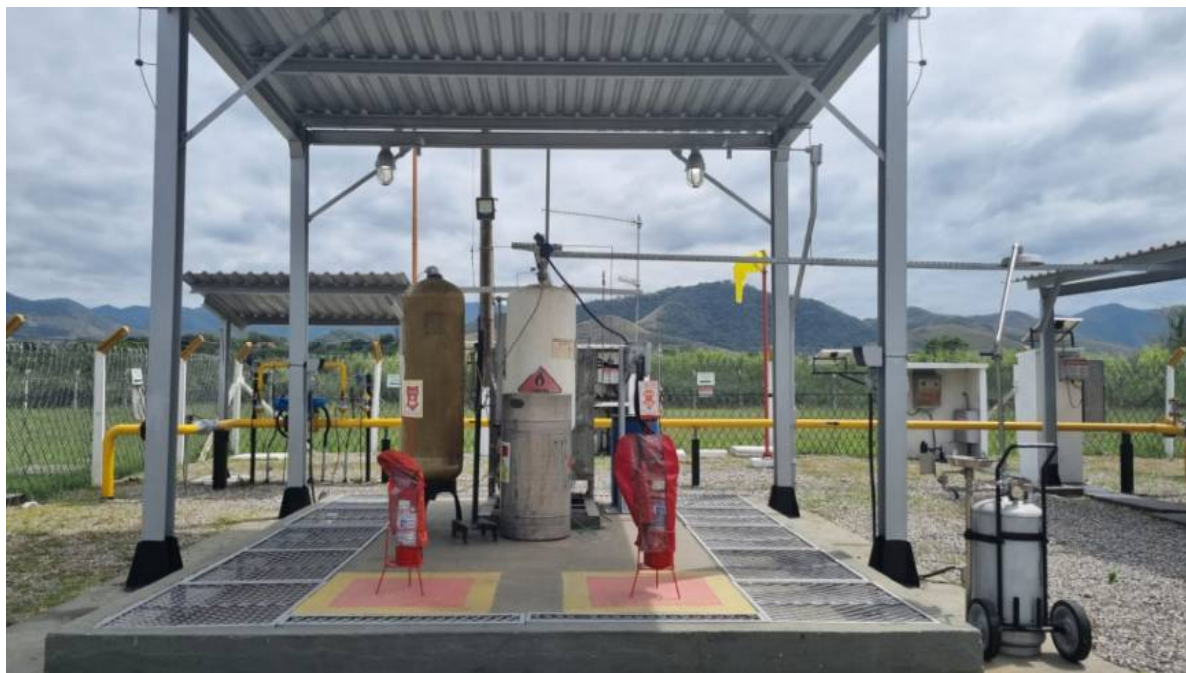
Foto 5: Sistema de odorização composto por um tanque de mercaptana.

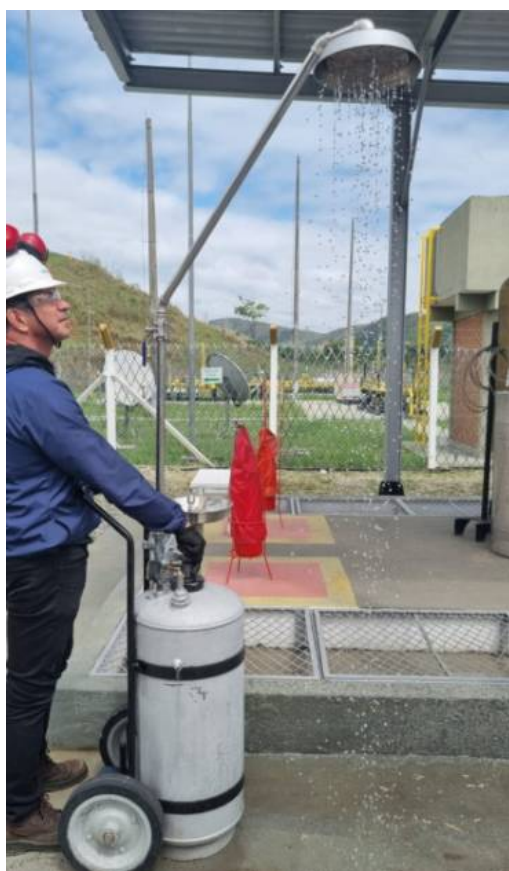
Foto 6: Chuveiro em funcionamento – usado para casos de contaminação com o odorante mercaptana.

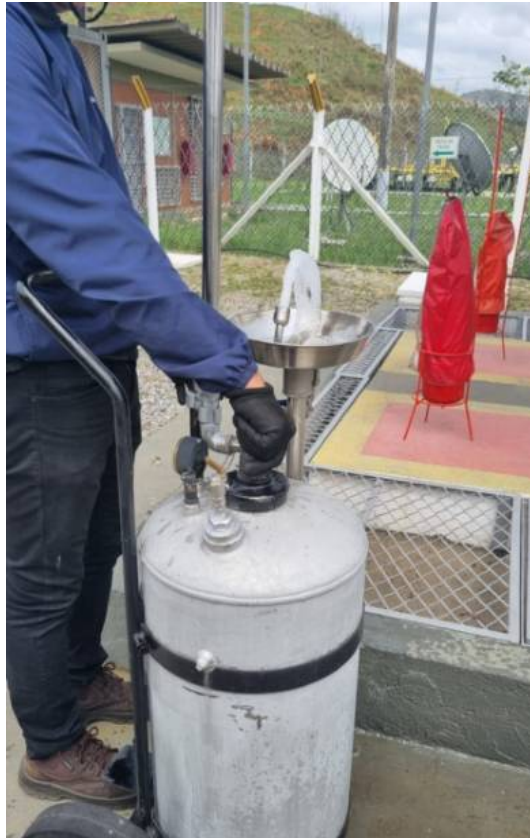
Foto 7: Lava olhos em funcionamento – usado para casos de contaminação com o odorante mercaptana.

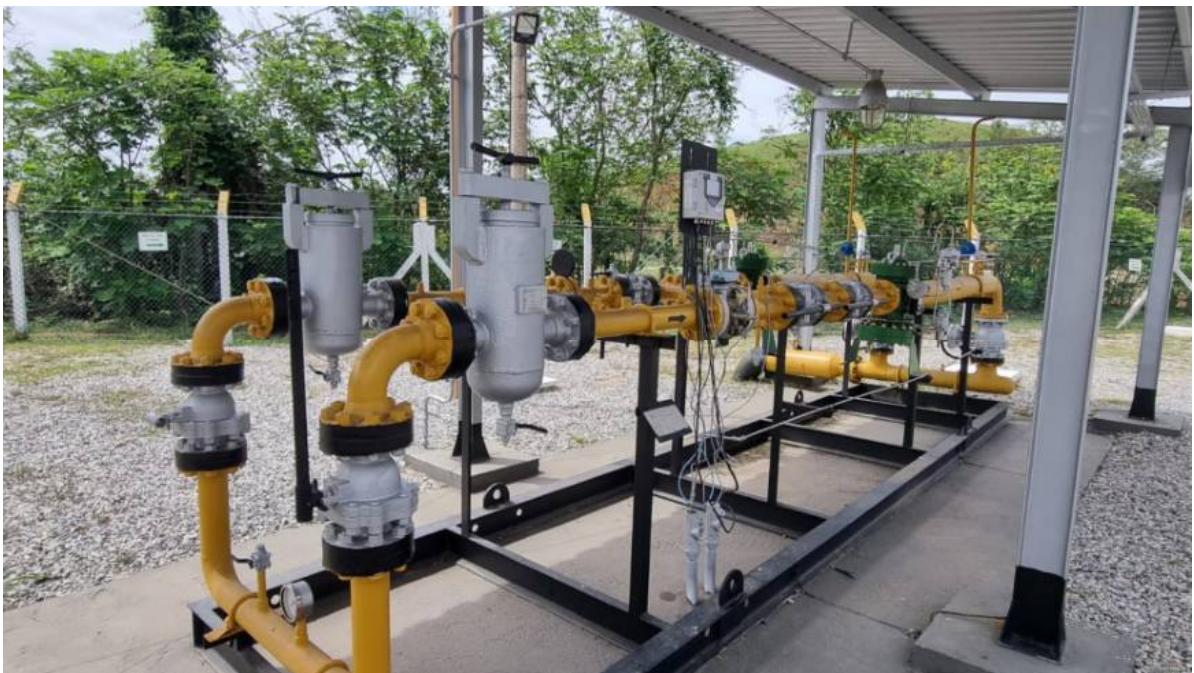
Posteriormente, há a divisão em duas linhas paralelas que entram no módulo de regulagem e medição (Foto 8). O gás entra no módulo em tubulação de Ø 3", é filtrado, medido – para aferição comparativa com as informações recebidas da NTS -, e em seguida tem sua pressão reduzida para 4 bar através da válvula de regulagem ativa; junto ao regulador ativo, há o regulador monitor, que entra em funcionamento em substituição ao ativo caso haja necessidade, e válvulas de bloqueio (Foto 9). Uma linha do módulo fica em operação e a outra serve de back-up garantindo a redundância necessária para o funcionamento da estação mesmo durante falhas ou manutenções.

Foto 8: Módulo de regulação e medição composto por duas linhas paralelas.

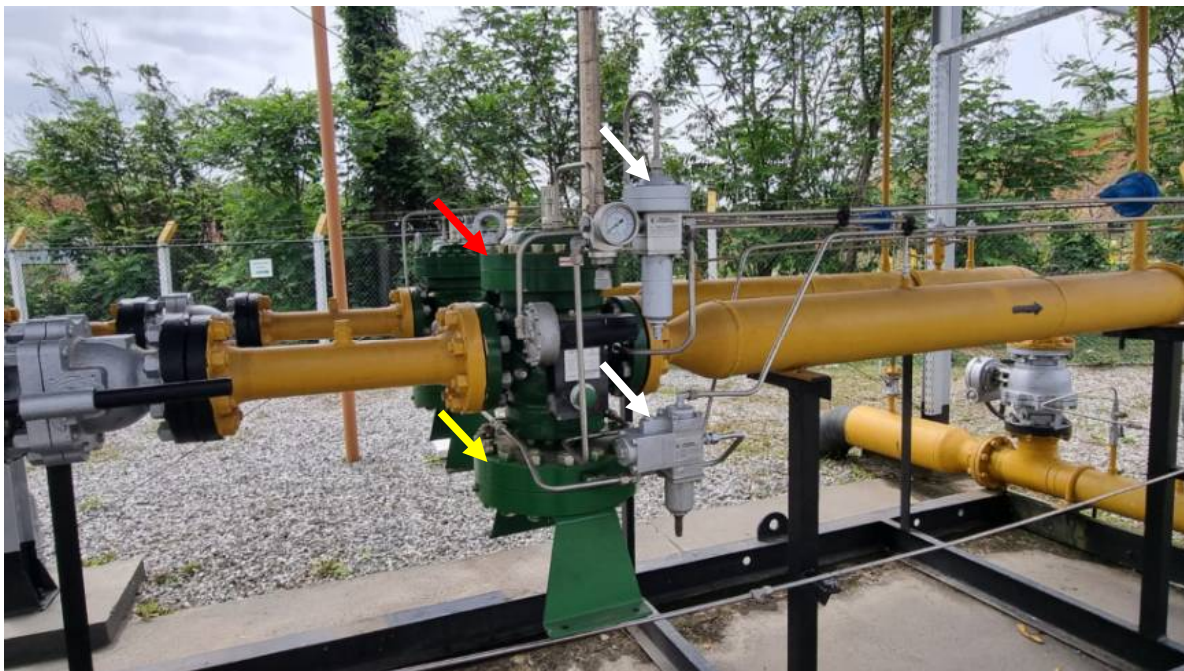
Foto 9: Regulador ativo (seta vermelha), regulador monitor (seta amarela) e válvulas de bloqueio (setas brancas) no módulo de medição e regulagem.

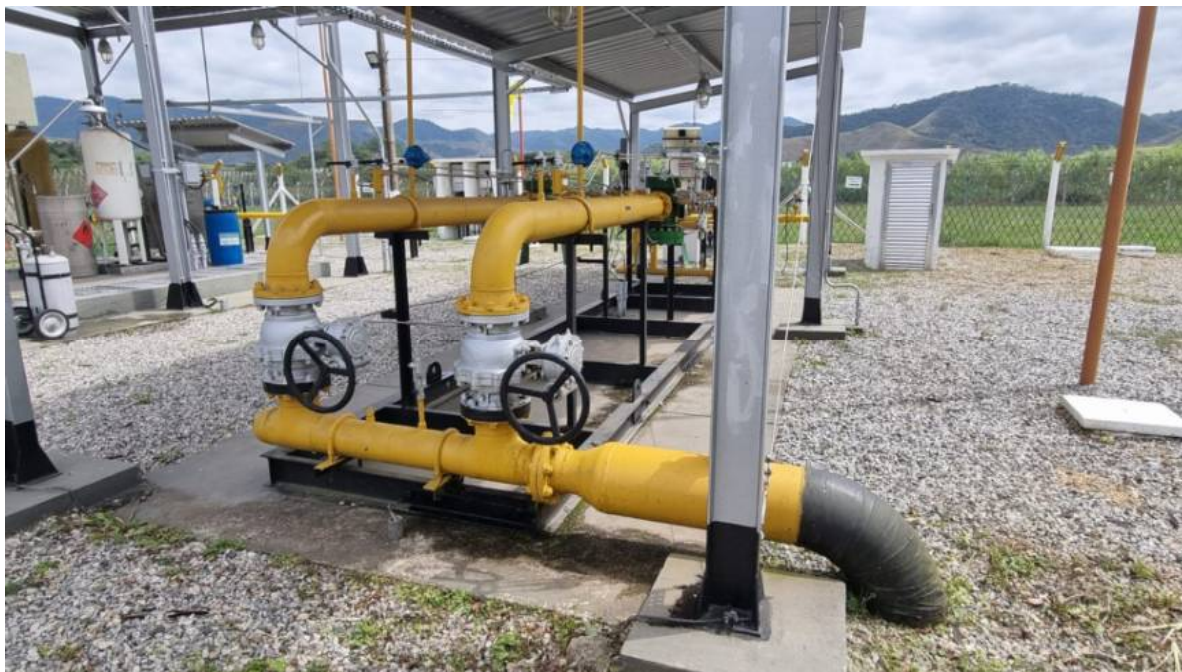
A seguir, em tubulação de Ø 8" e sob pressão de 4 bar, há o arraste de mercaptana no gás natural e sua posterior distribuição para os municípios de Paracambi e Engenheiro Paulo de Frontin, para o abastecimento de postos de GNV e indústrias (Foto 10).

Foto 10: Linha de saída (pressão de 4 bar em duto de Ø 8") – visa distribuir o gás natural canalizado para os municípios de Paracambi e Engenheiro Paulo de Frontin.

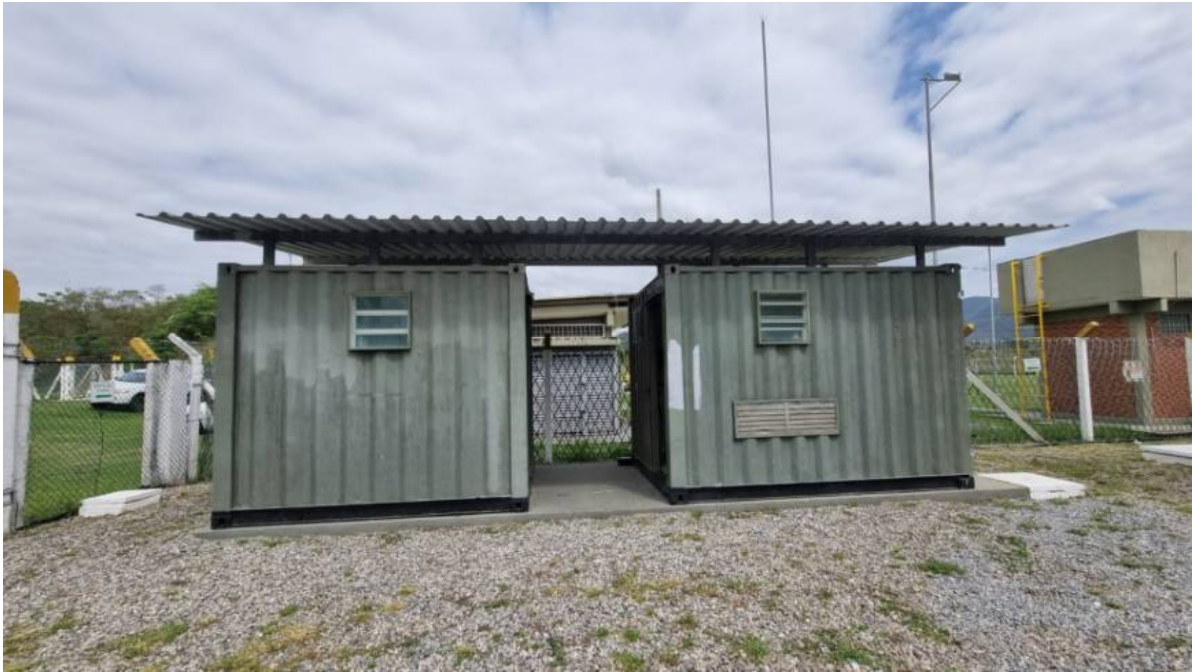
Nenhum operador fica fixo na estação, contudo, através da válvula telecomandada, que envia dados 24 horas por dia para o Centro de Controle de Operação de Redes (CCOR) da Concessionária por sistema de telemetria, a estação é monitorada remotamente em tempo real. Ademais, a estação conta com sala de controle e com sala de cromatografia gasosa com equipamentos para a análise do gás natural (Fotos 11-13).

Foto 11: Sala de controle (à esquerda) e sala de cromatografia gasosa (à direita).

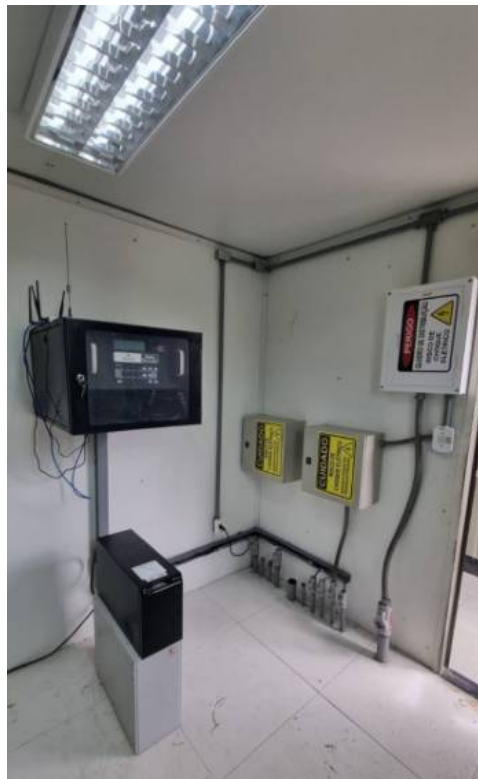
Foto 12: Sala de controle do sistema de telemetria e Nobreak.

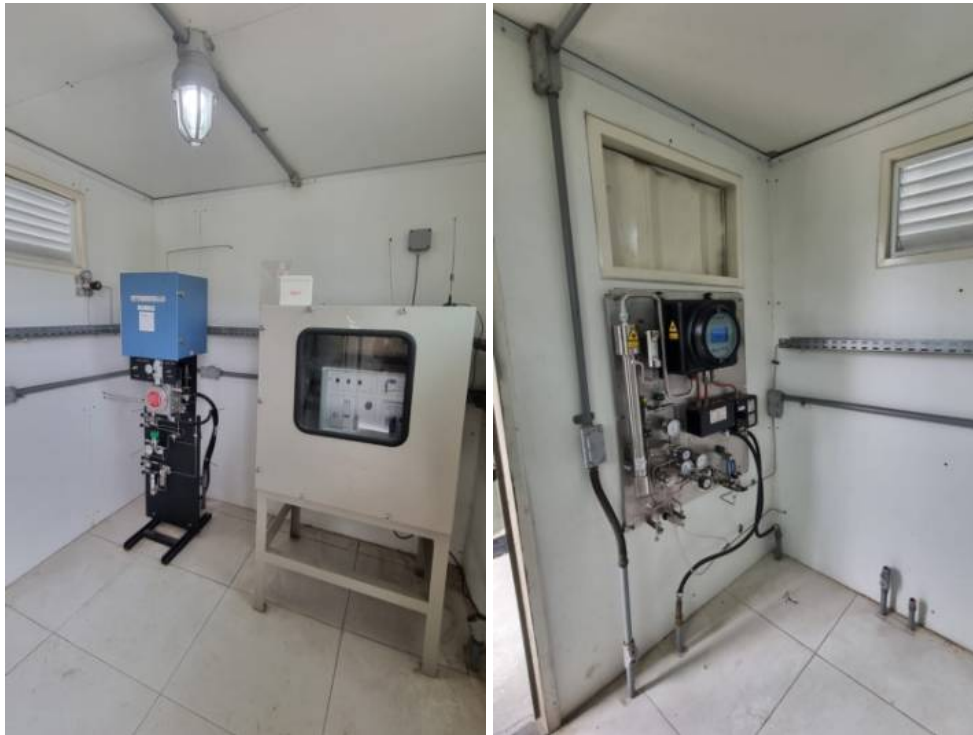
Foto 13: Sala de cromatografia gasosa.

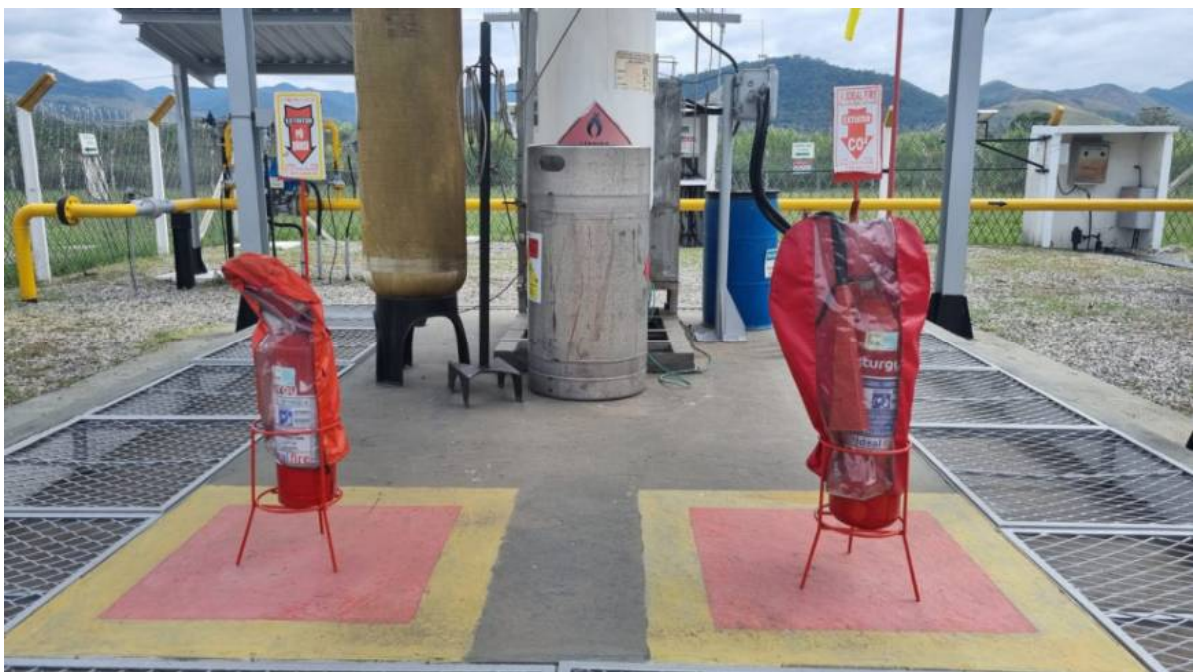
De forma geral, a ERM Paracambi se encontra em bom estado de conservação, com ambos extintores presentes no local dentro da validade (Fotos 14-16). Em relação à documentação, cumpre dizer que todos os documentos requeridos estavam no local, e estes foram também disponibilizados em formato PDF, via aplicativo de mensagens, durante a fiscalização. Toda a documentação analisada estava em conformidade.

Foto 14: Extintores presentes na estação – ambos foram verificados e estavam dentro da validade.

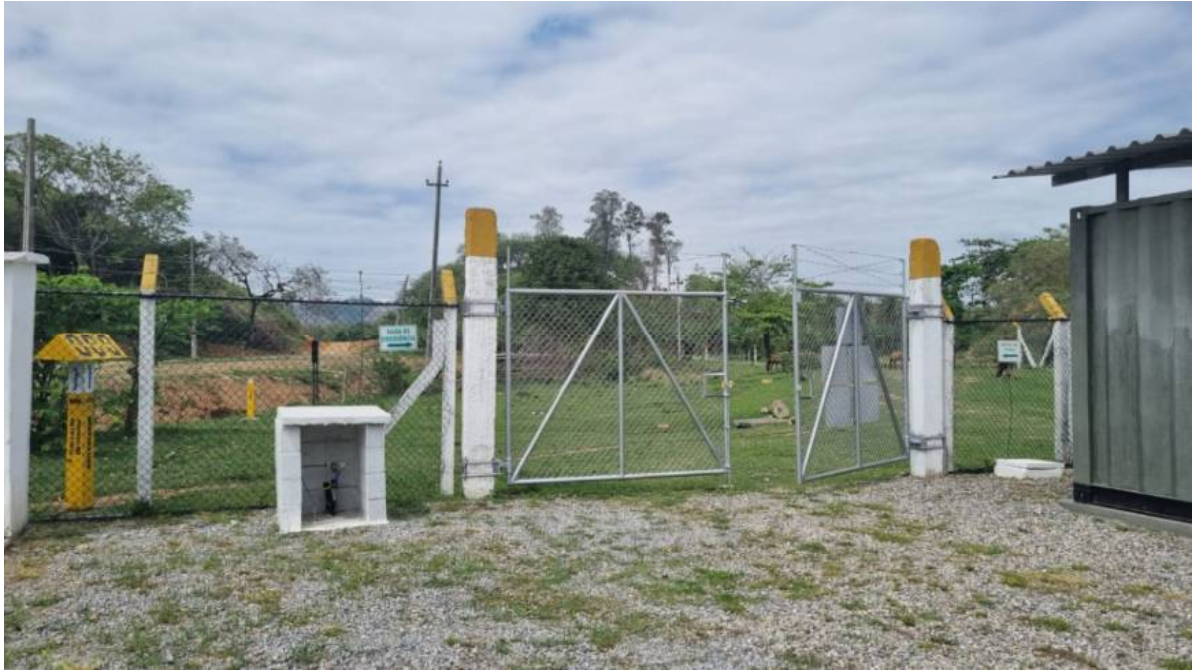
Foto 15: Sinalização de saída de emergência.

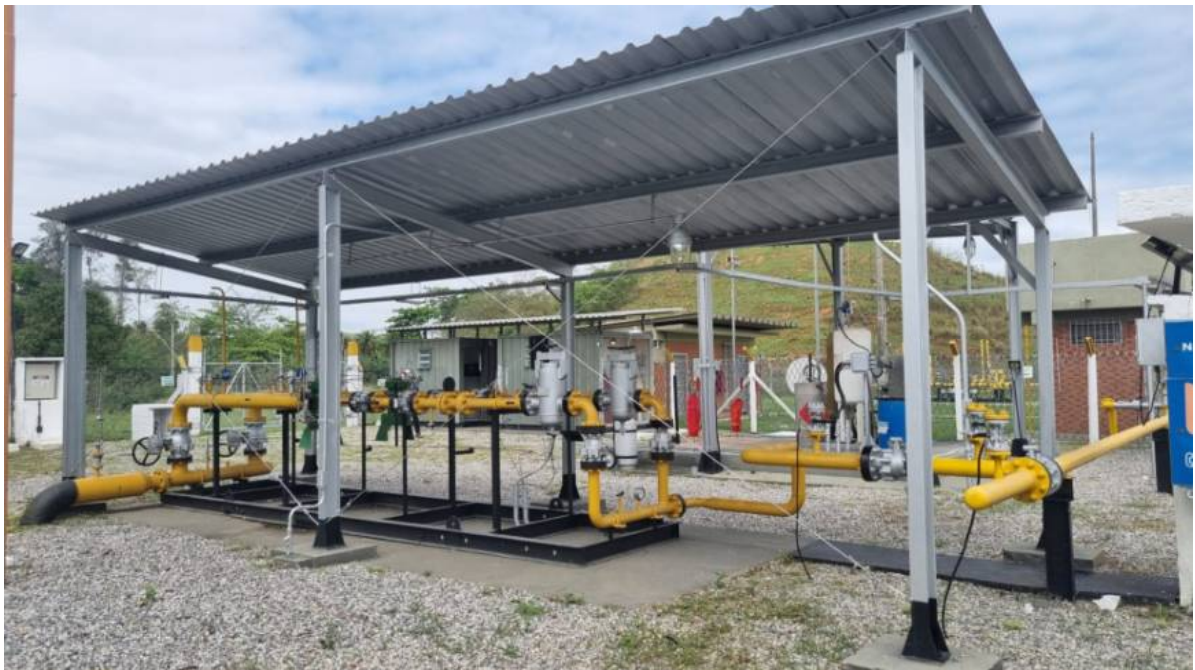
Foto 16: Vista lateral da estação.
