## RELATÓRIO DE FISCALIZAÇÃO

| <b>1 – Nº de Relatório (RF CAENE):</b><br>P-149/25 | <b>2 – Data da Fiscalização:</b><br>12/11/2025 | <b>3 – Concessionária Fiscalizada:</b><br>CEG |

**7 – Objetivo da Fiscalização:**  
Verificar o estado de conservação da ERM São Francisco – Derivação Vale Sul em Santa Cruz, no município do Rio de Janeiro/RJ.

| <b>Número do Inventário:</b> ERM-D-R42.00-0006 | <b>Nome da Estação:</b> ERM São Francisco<br>- Derivação Vale Sul | <b>Zona:</b><br>Metropolitana |

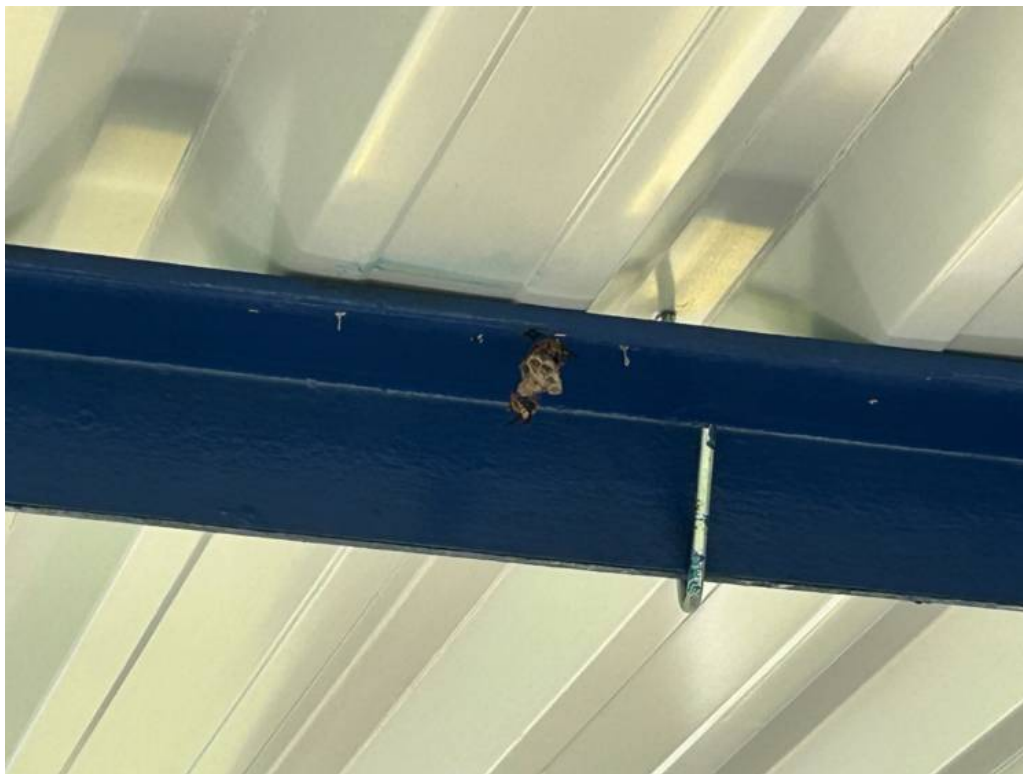
| ITENS DE VERIFICAÇÃO | CONFORME | NÃO CONFORME | NÃO SE APLICA |
|---|---|---|---|
| 15. Presença de colméias de insetos | | X | |

Durante a fiscalização, observou-se a presença de um ninho de marimbondos na cobertura da estação (foto 11), bem como falhas pontuais na cerca de proteção (foto 12). Tais irregularidades foram prontamente corrigidas pelos representantes da Concessionária, a nosso pedido (fotos 13 e 14).

Foto 11: Ninho de marimbondo na cobertura da estação.

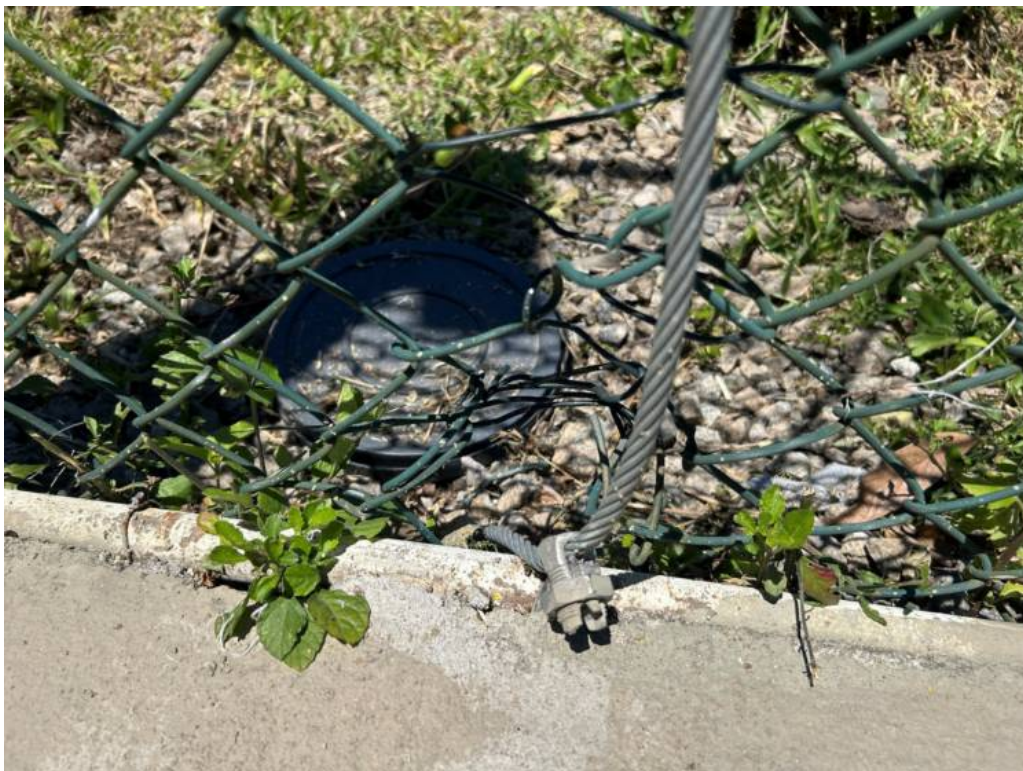
| ITENS DE VERIFICAÇÃO | CONFORME | NÃO CONFORME | NÃO SE APLICA |
|---|---|---|---|
| 05. Cerca/Muro | | X | |

Foto 12: Falha na cerca da estação.

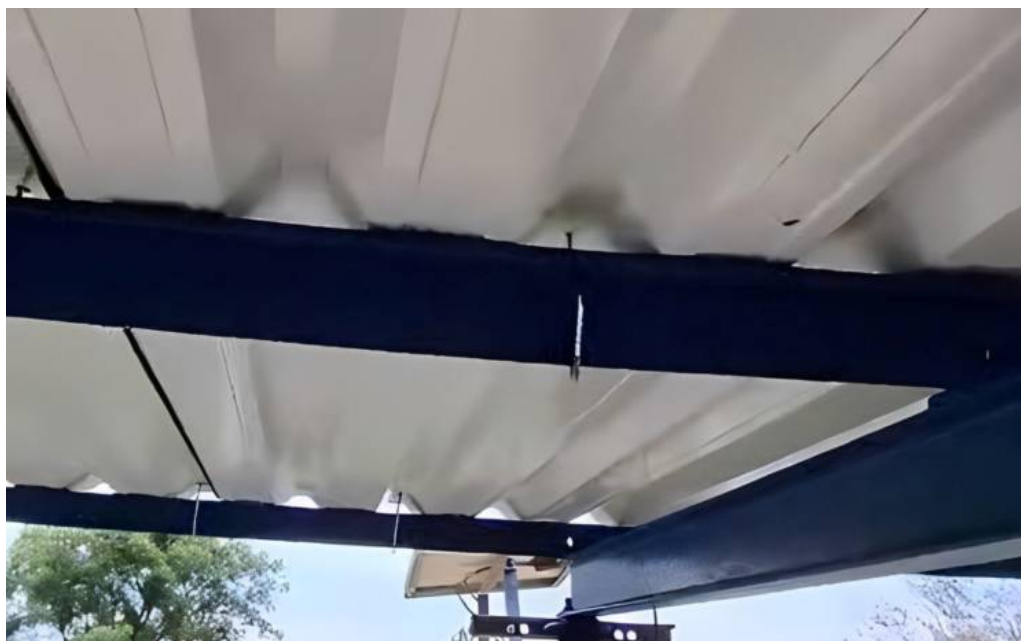
Foto 13: Cobertura da estação após remoção do ninho de marimbondo (foto enviada pela Concessionária).

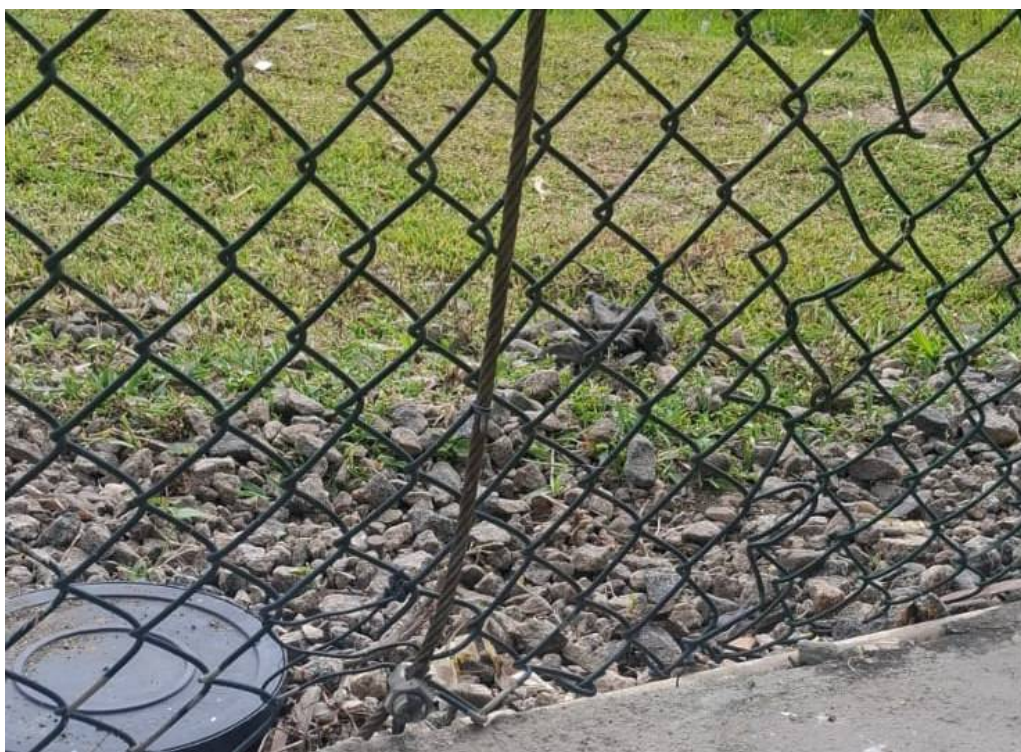
Foto 14: Falha na cerca reparada (foto enviada pela Concessionária).
