## RELATÓRIO DE FISCALIZAÇÃO

| <b>1 – Nº de Relatório (RF CAENE):</b><br>P-150/25 | <b>2 – Data da Fiscalização:</b><br>12/11/2025 | <b>3 – Concessionária Fiscalizada:</b><br>CEG |

**7 – Objetivo da Fiscalização:**  
Verificar o estado de conservação da Estação de Válvulas FCC em Santa Cruz, no município do Rio de Janeiro/RJ.

| <b>Número do Inventário:</b> VL-R.16.00-0487 | <b>Nome da Estação:</b> Estação de Válvulas - DERIVAÇÃO FCC | <b>Zona:</b> Metropolitana |

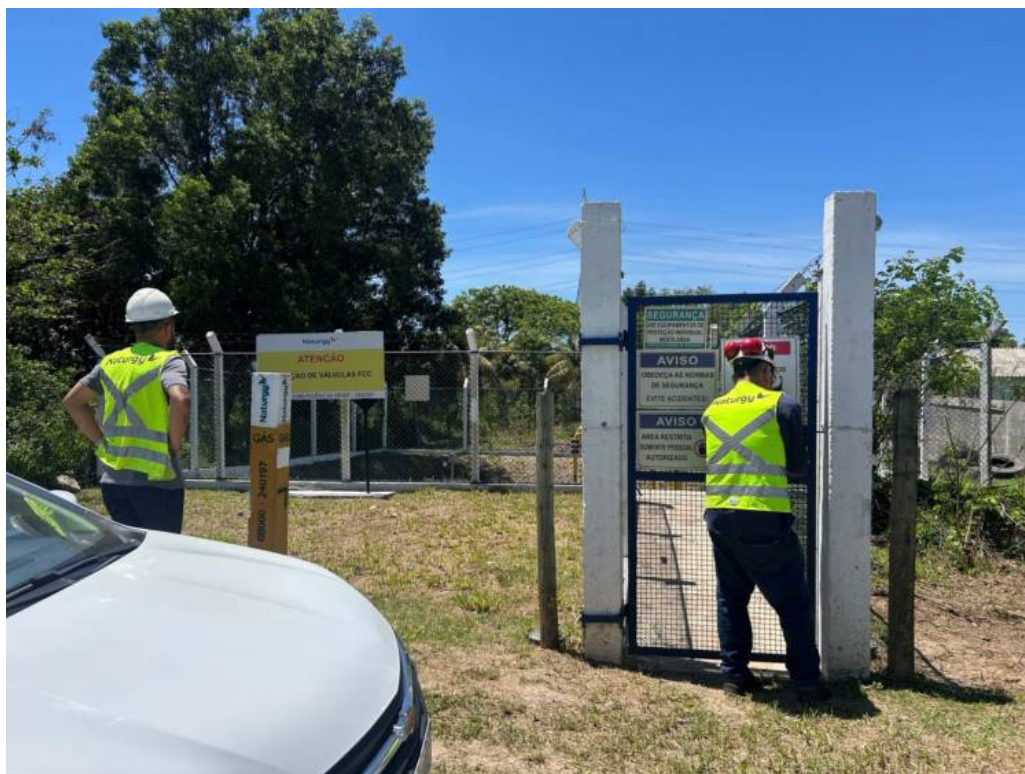
Foto 1: Entrada da estação de válvulas, com placas de identificação e de segurança.

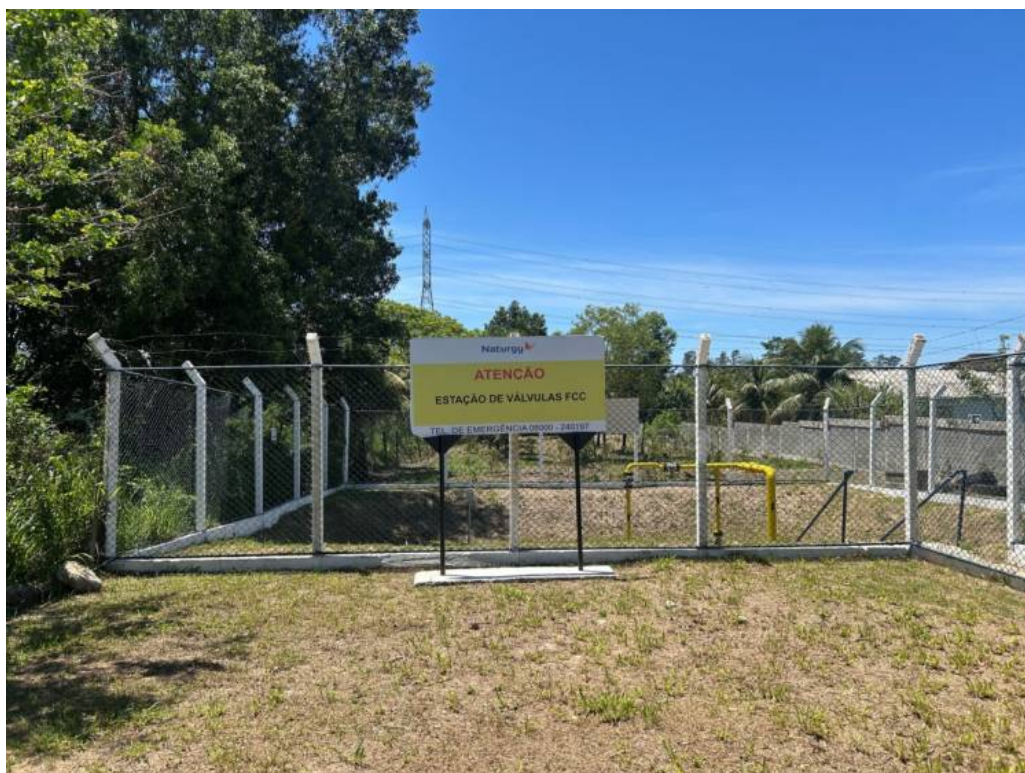
Foto 2: Placa de identificação da Estação de Válvulas FCC.

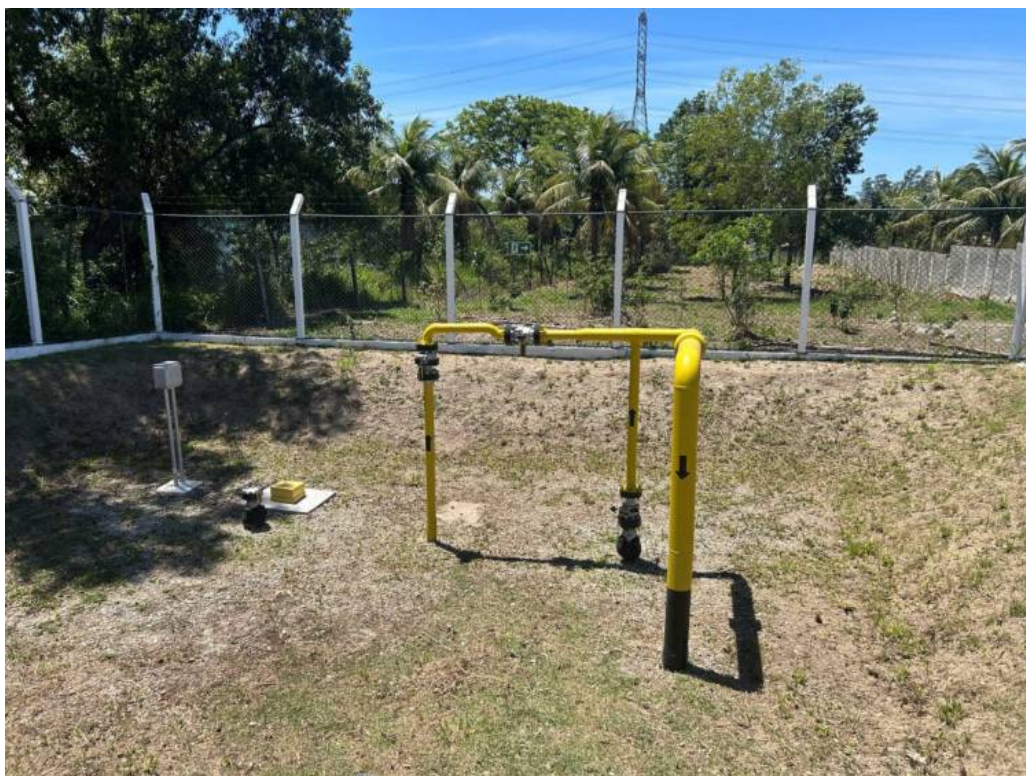
Foto 3: Vista da estação de válvulas.

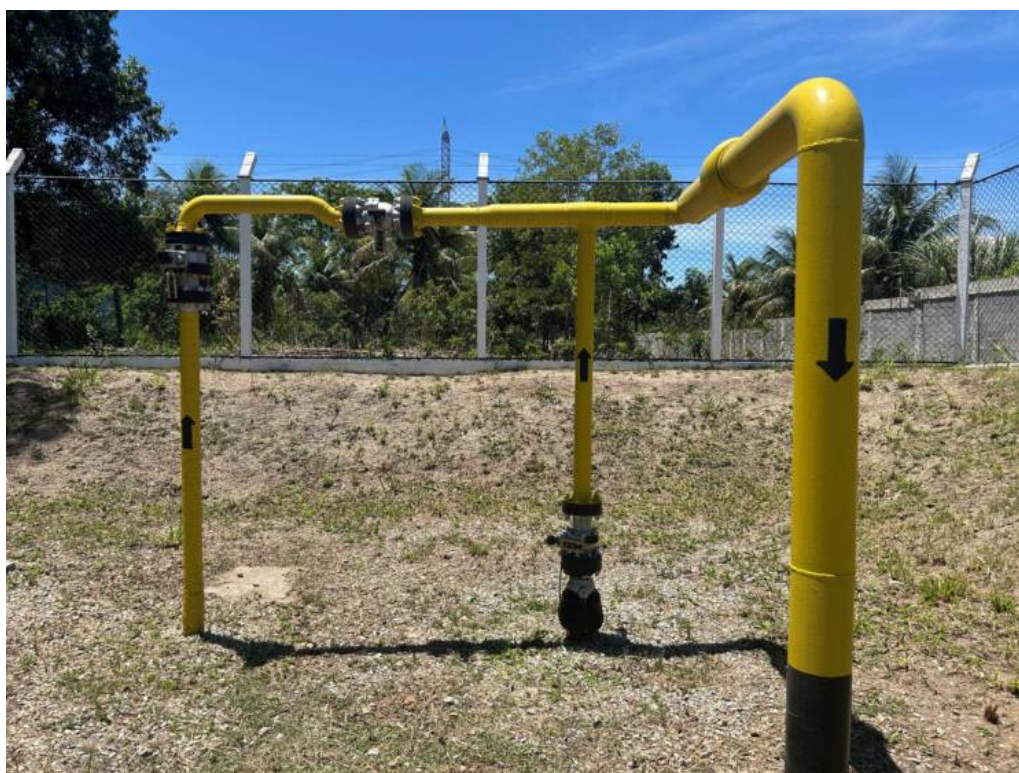
Foto 4: Linha de derivação para a FCC e Gerdau.

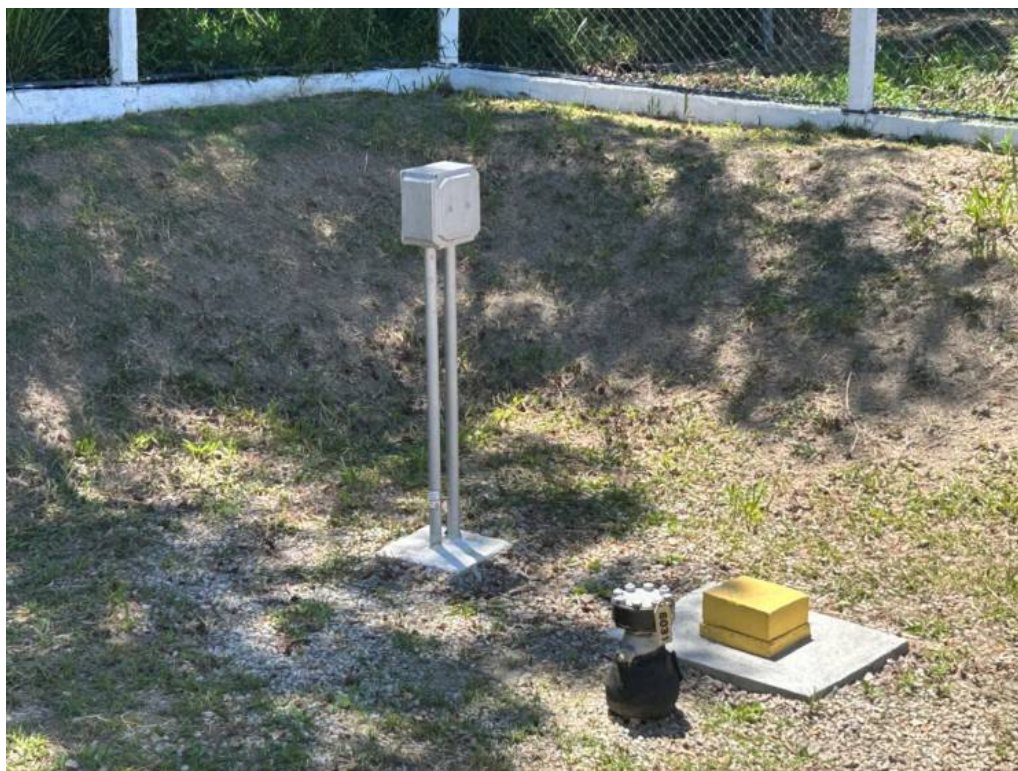
Foto 5: Sistema de proteção catódica.

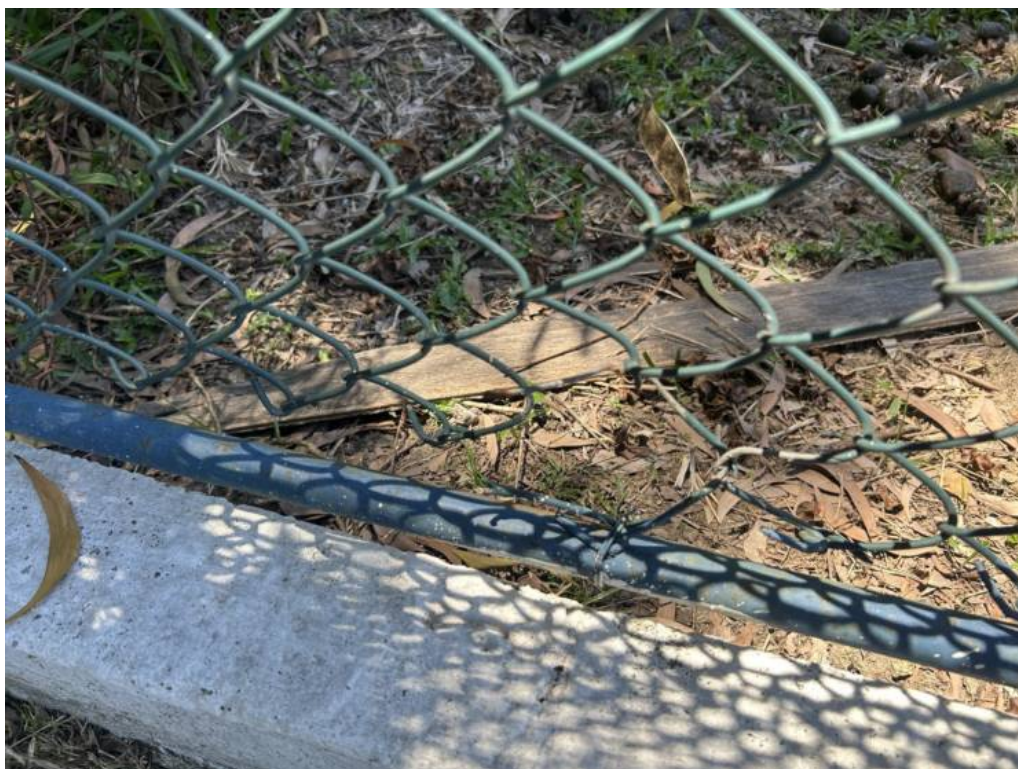
05. Falhas na cerca de proteção da estação (foto 6 e 7).  
06. Não se aplica, pois não há energia elétrica no local.  
10. Não se aplica, pois não há extintores na estação.  
11. Não se aplica, pois não há cobertura na estação.  
12. Não se aplica, pois não há sistema de odoração na estação.  
13. Não se aplica, pois não há sistema de medição na estação.  
19-20. Não se aplicam em virtude da não exigência do CBMERJ, conforme Art. 22 do Decreto Estadual nº 42/2018 e NT CBMERJ 3-02:2023, item 8.4.  
21. Não se aplica, pois não há sistema de estocagem na estação.

Durante a fiscalização, observaram-se falhas na cerca de proteção (fotos 6 e 7), mas essas irregularidades foram prontamente corrigidas pelos representantes da Concessionária a pedido da equipe de fiscalização ~~nesso pedido~~ (fotos 8 e 9).

Foto 6: Falha visível na cerca de proteção da estação.

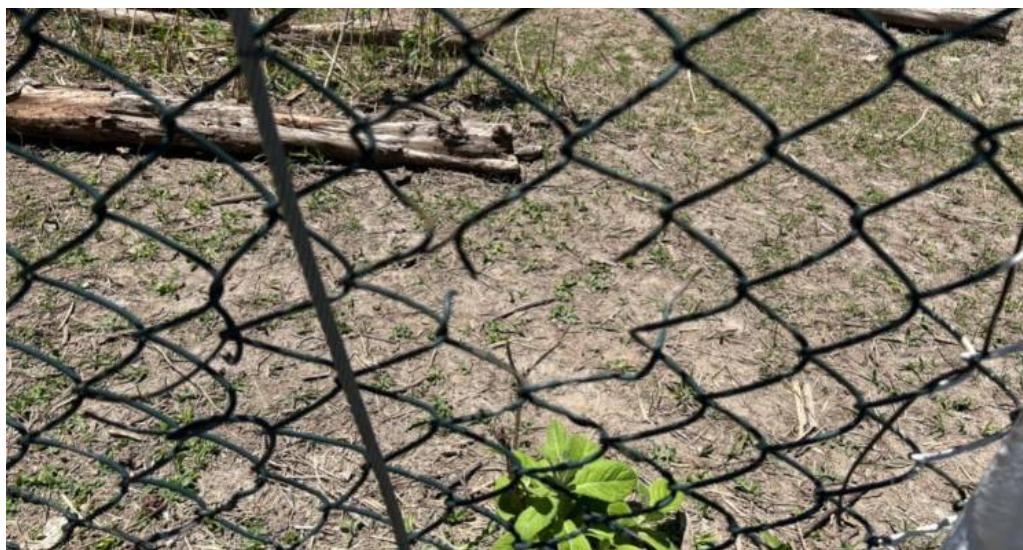
Foto 7: Falha visível na cerca de proteção da estação.
