## **RELATÓRIO DE FISCALIZAÇÃO**

| <b>1 – Nº de Relatório (RF CAENE):</b><br>P-151/25 | <b>2 – Data da Fiscalização:</b><br>12/11/2025 | <b>3 – Concessionária Fiscalizada:</b><br>CEG |
| <b>4 – Endereço:</b> Avenida Canal de São Francisco – Derivação Gerdau | <b>5 – Bairro(s):</b> Santa Cruz | <b>6 – Município/UF:</b> Rio de Janeiro/RJ |

**7 – Objetivo da Fiscalização:**  
Verificar o estado de conservação da Estação de Válvulas Gerdau em Santa Cruz, no município do Rio de Janeiro/RJ.

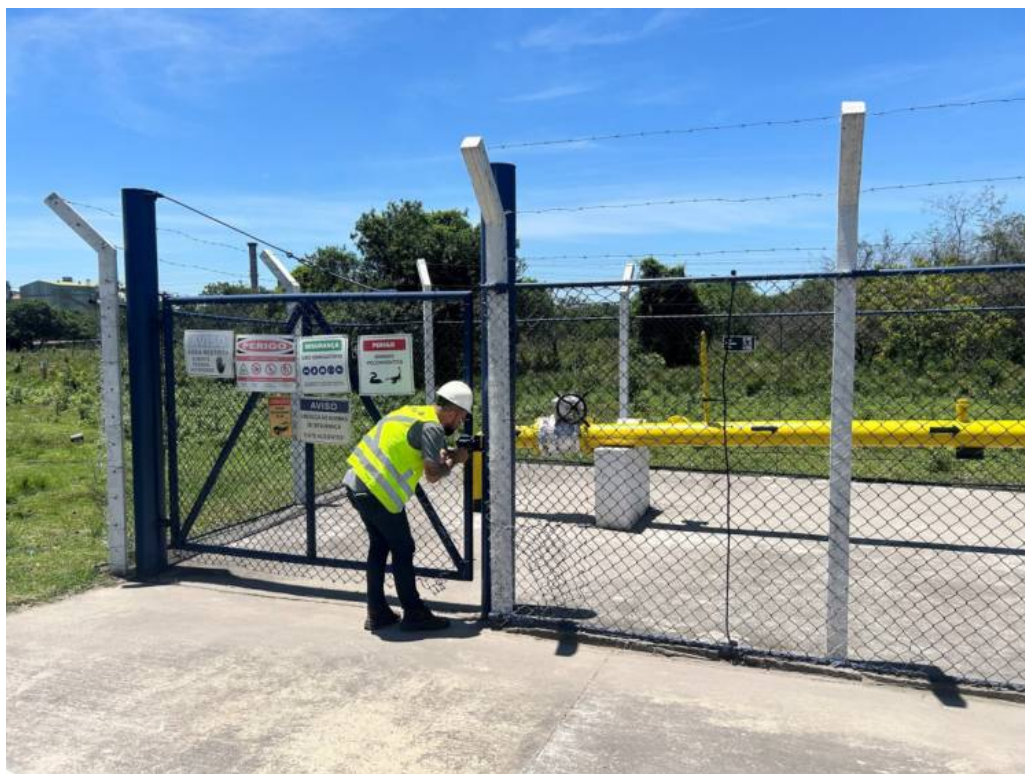
Foto 1: Entrada da estação de válvulas, com placas de sinalização de segurança.

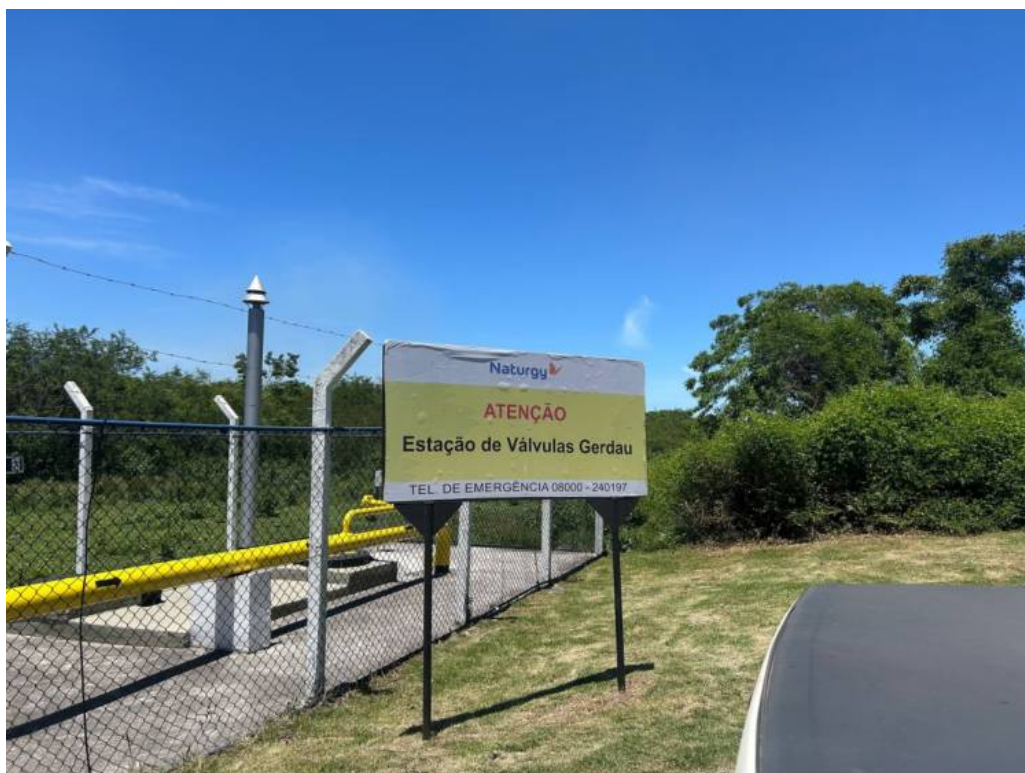
Foto 2: Placa de identificação da Estação de Válvulas Gerdau.

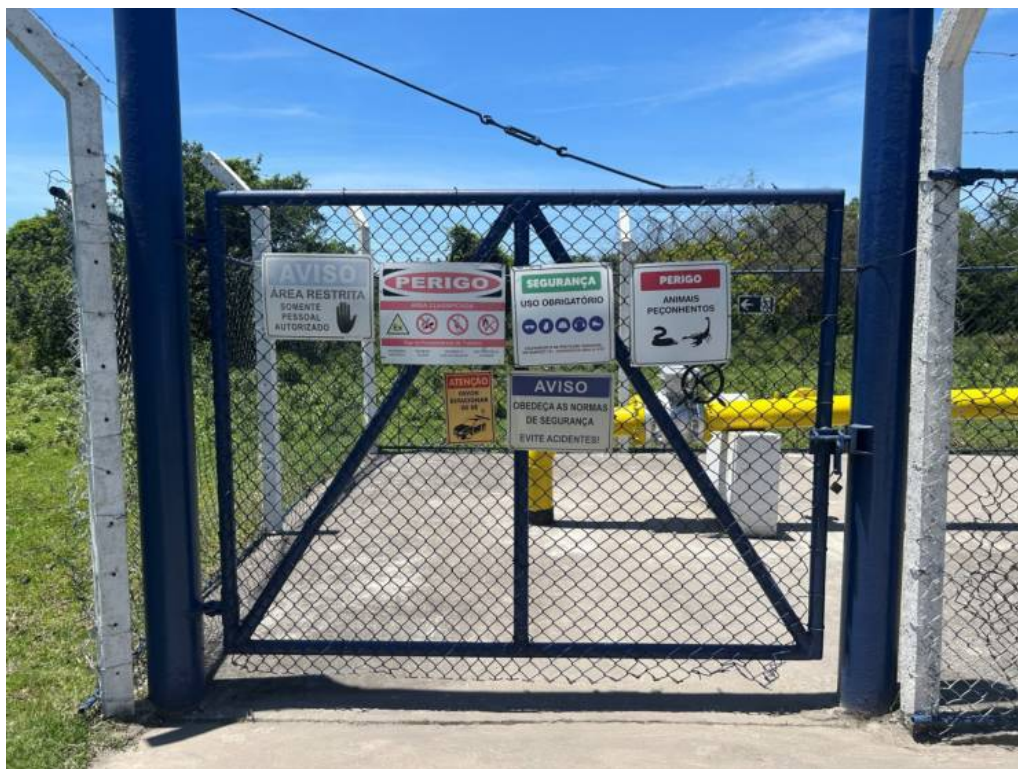
Foto 3: Portão de entrada com placas de sinalização de segurança.

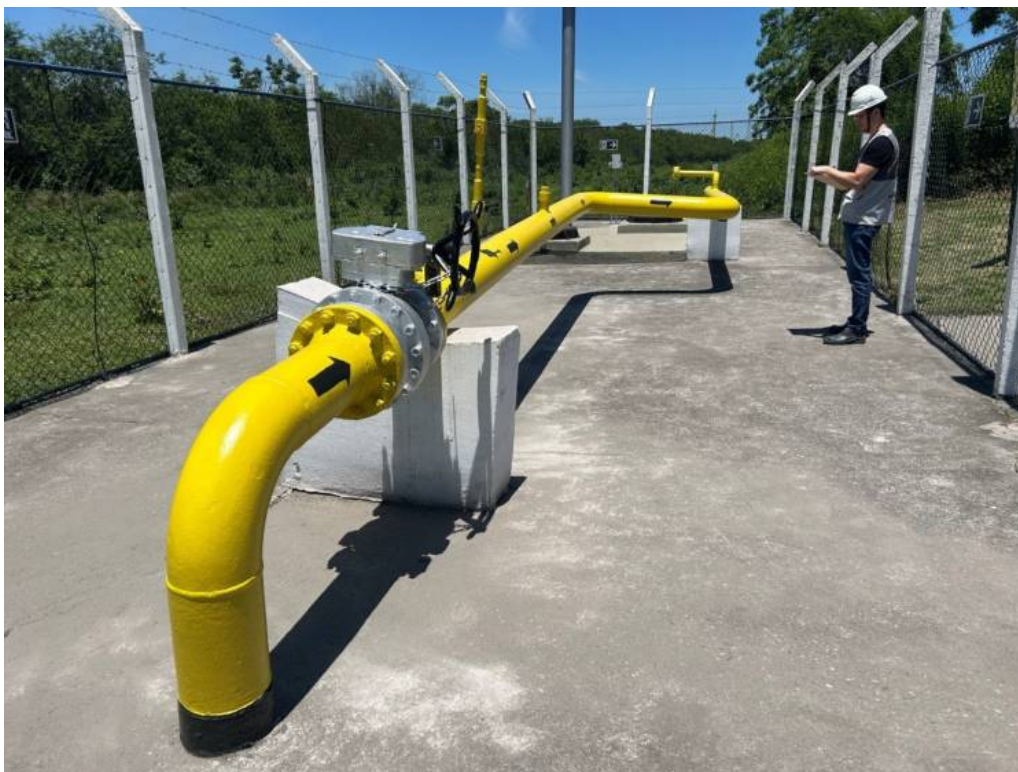
Trata-se de uma estação que recebe gás natural proveniente da ERM São Francisco (fotos 1, 2 e 3) – Derivação Vale Sul, conduzido por um duto de aço de 8” operando a aproximadamente 40 bar, e que possui uma derivação destinada ao abastecimento da empresa Gerdau Cosigua, equipada com uma válvula de linha (fotos 4 e 5).

Foto 4: Linha de entrada e válvula da derivação para a Gerdau Cosigua.

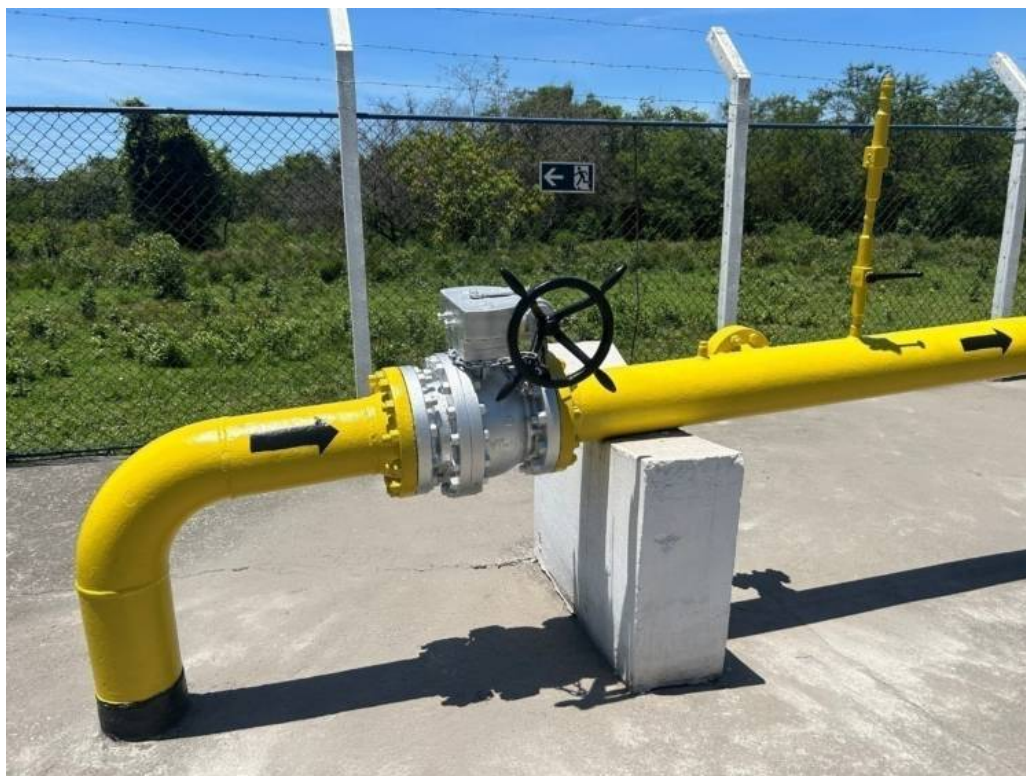
Foto 5: Válvula de linha da derivação para a Gerdau Cosigua.

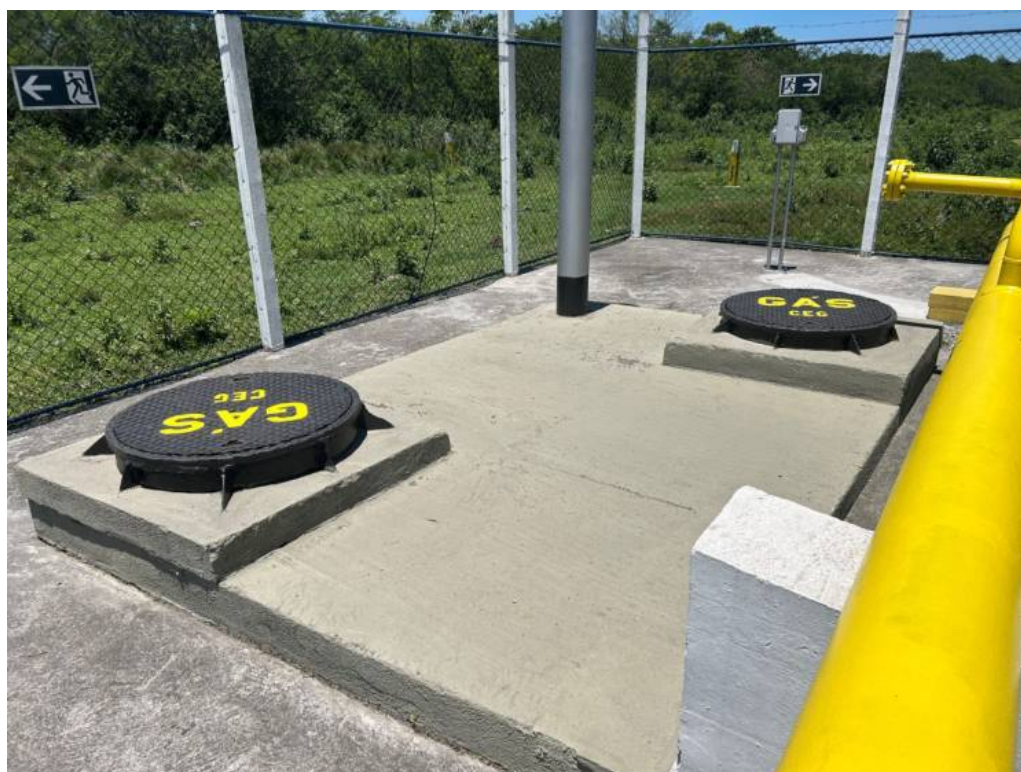
A linha principal segue por um duto subterrâneo em direção à ERM Furnas, também em Santa Cruz, mantendo o diâmetro de 8” e a pressão de 40 bar observada na entrada (foto 6).

Foto 6: Acessos ao duto subterrâneo, que segue para a Estação Furnas.

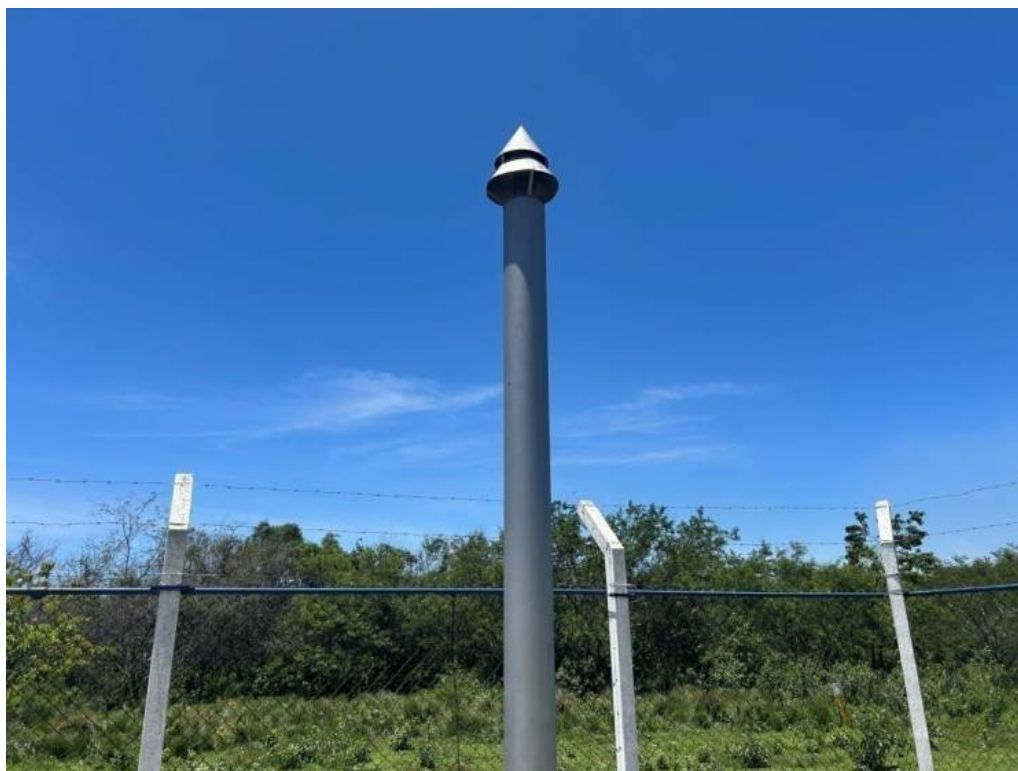
Foto 7: Exaustor da área confinada onde se encontra o duto subterrâneo.

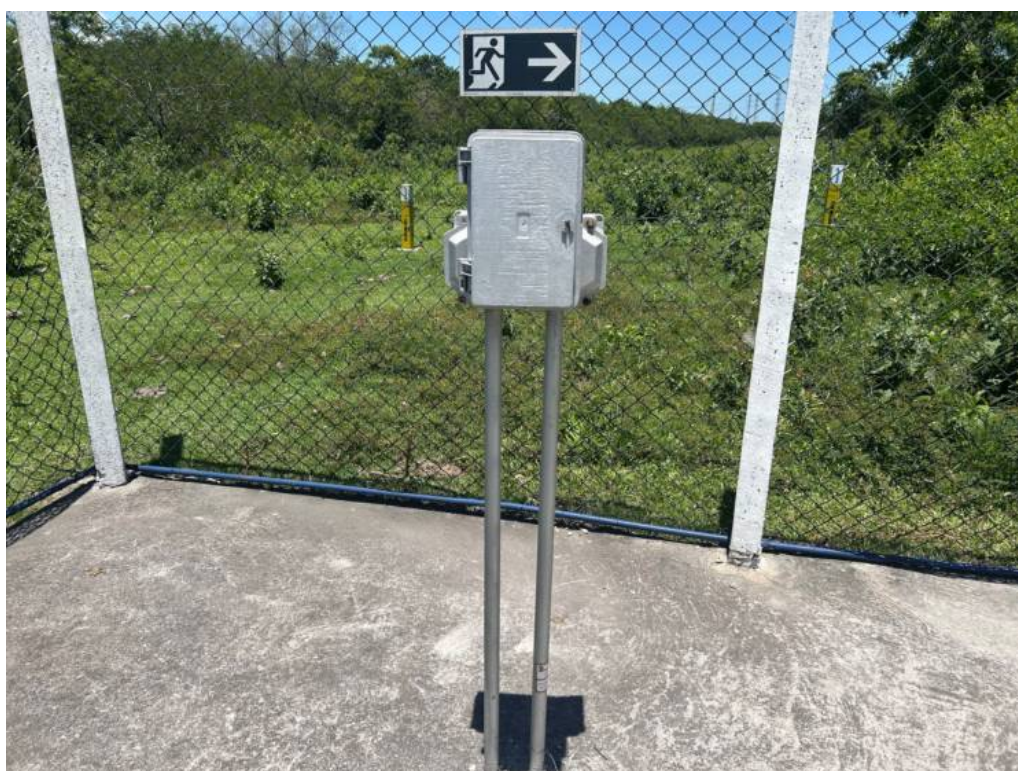
A estação conta apenas com a válvula de linha da derivação, destinada à sua manutenção e segurança operacional, não havendo painel eletrônico ou equipamentos de medição instalados. Em contrapartida, o local dispõe de sistema de proteção catódica (foto 8).

Foto 8: Sistema de proteção catódica da estação.
