## RELATÓRIO DE FISCALIZAÇÃO

| <b>1 – Nº de Relatório (RF CAENE):</b><br>P-152/25 | <b>2 – Data da Fiscalização:</b><br>12/11/2025 | <b>3 – Concessionária Fiscalizada:</b><br>CEG |

| <b>Número do Inventário:</b> ERM-IND-R42.00-0043 | <b>Nome da Estação:</b> UTE FURNAS SANTA CRUZ | <b>Zona:</b> Metropolitana |

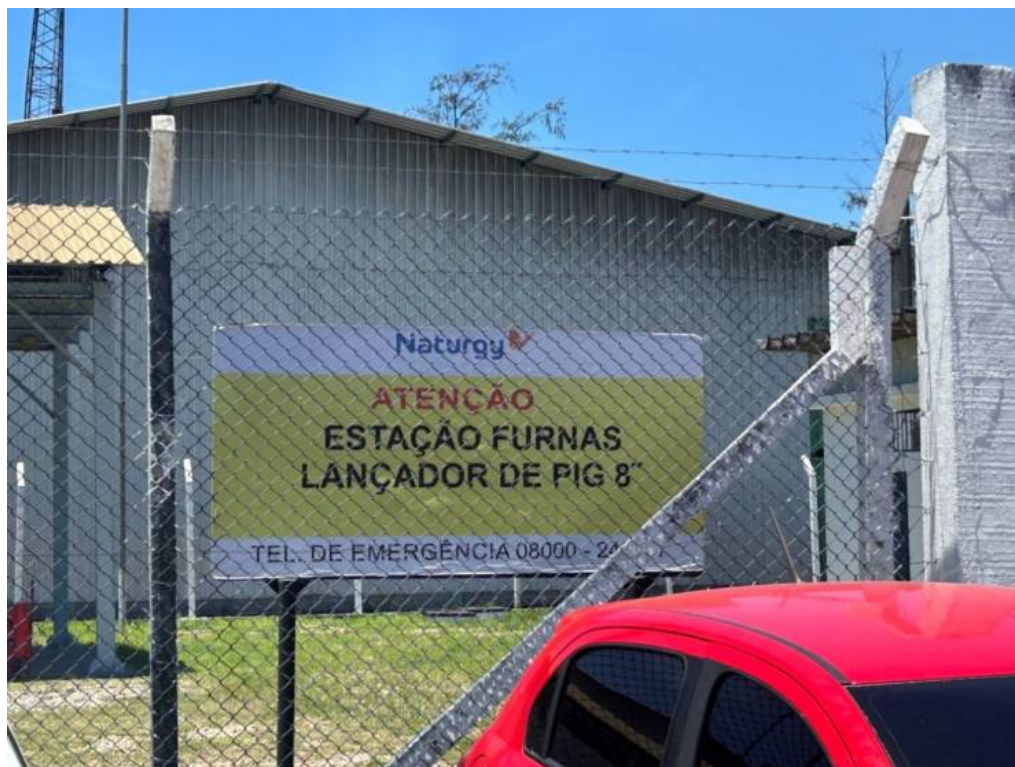
Foto 1: Placa de identificação da ERM Furnas.

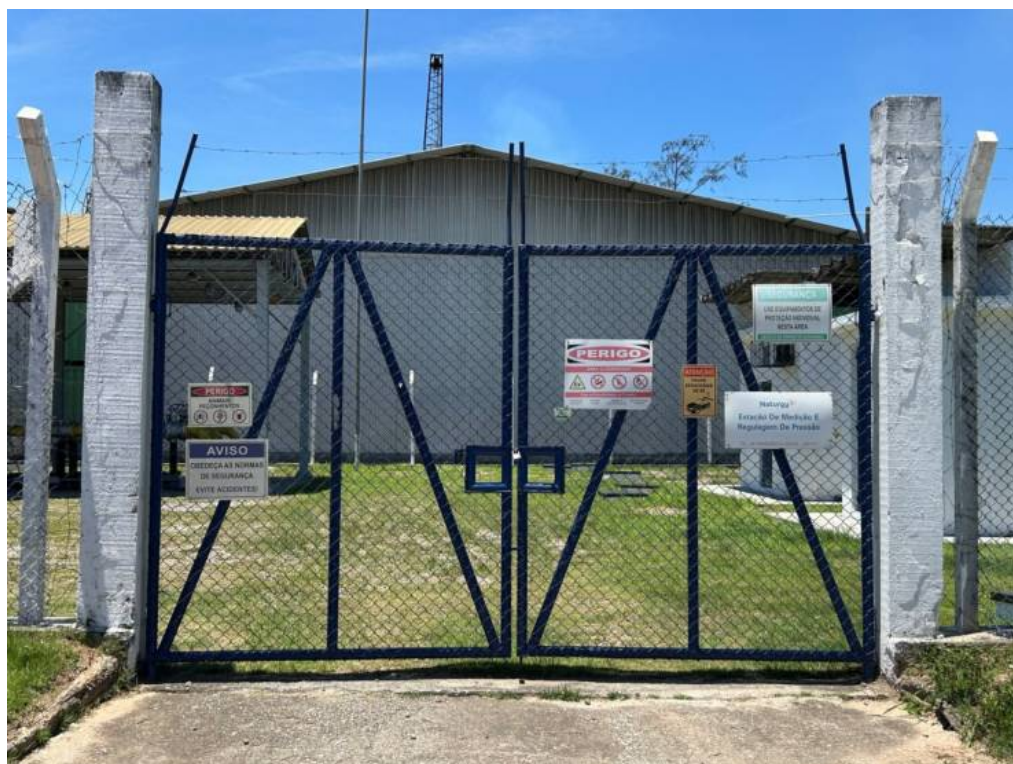
Foto 2: Entrada da ERM Furnas, com placas de sinalização de segurança.

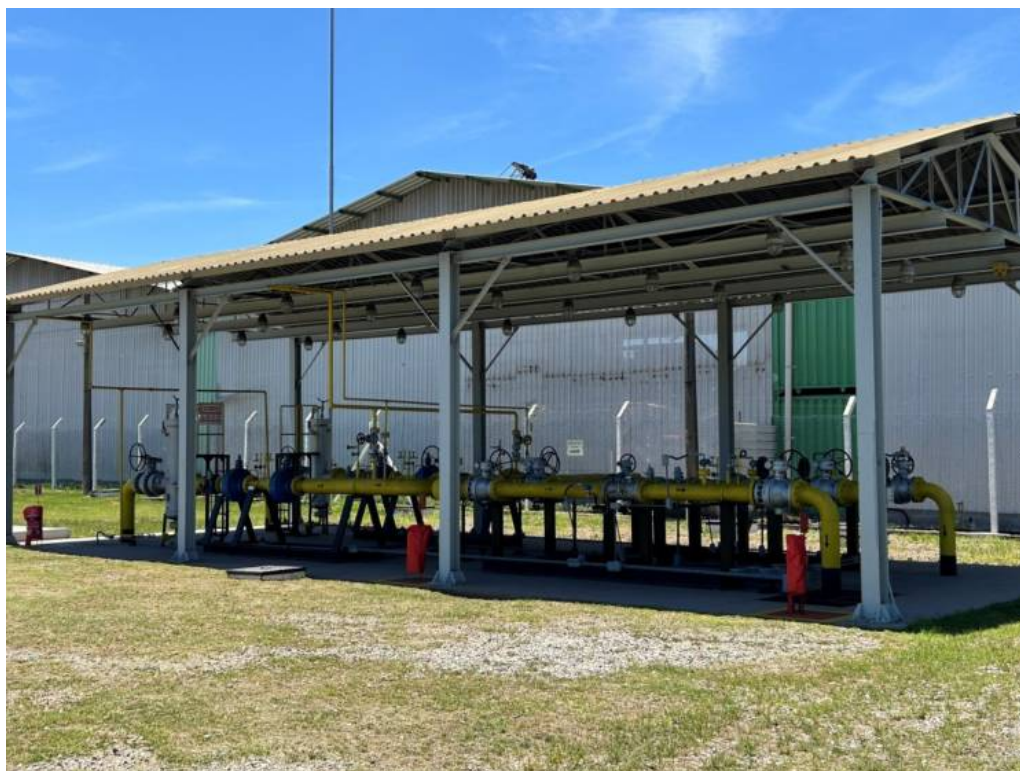
Foto 3: Vista da estação de regulação e medição.

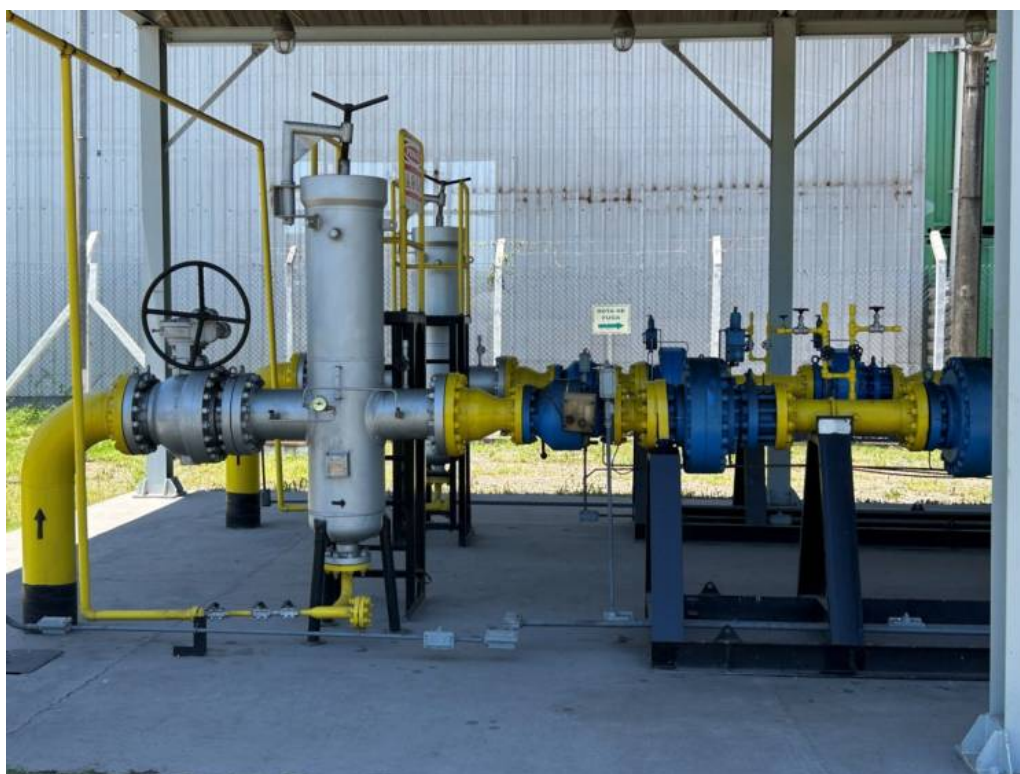
Ao chegar, o fluxo é dividido em duas linhas paralelas de regulação, onde o gás é filtrado e tem sua pressão reduzida para 27 bar por dois conjuntos de reguladores (fotos 4 e 5). Em seguida, o gás atravessa três linhas paralelas de medidores — todas abertas e em operação — e sai por três linhas de 14” a 27 bar, destinadas ao abastecimento da Usina Termelétrica de Furnas, ponto final da rede proveniente de Japeri (foto 6).

Foto 4: Duas linhas de entrada, cada uma com válvulas de bloqueio, filtros e reguladores.

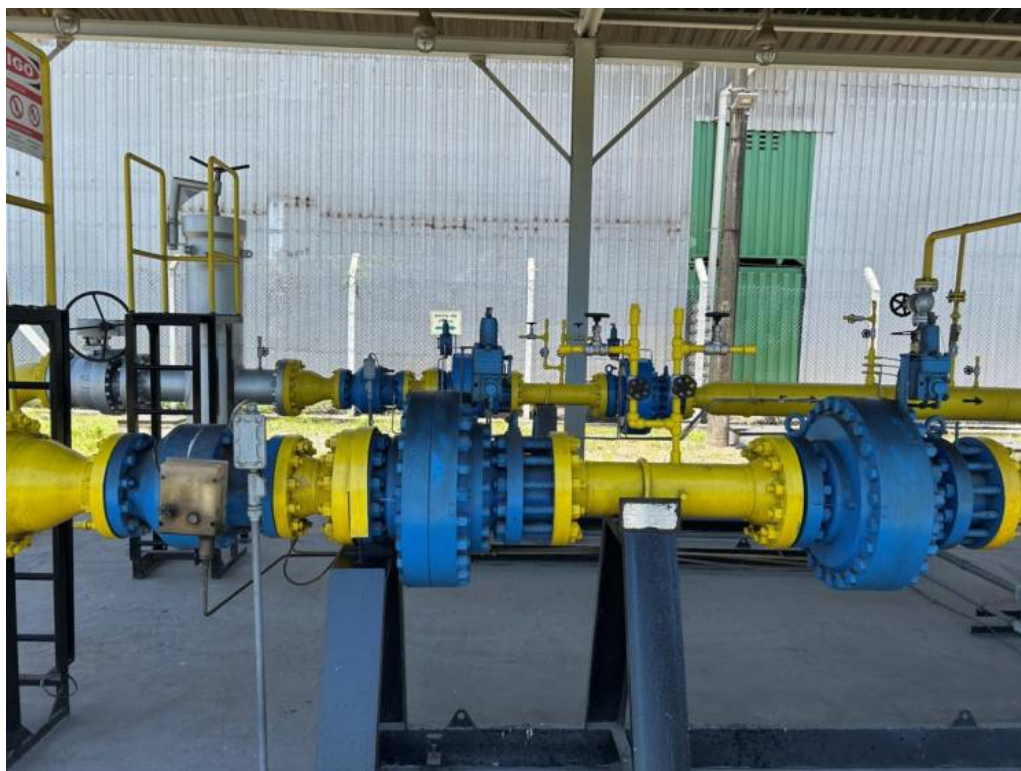
Foto 5: Reguladores nas duas linhas do sistema.

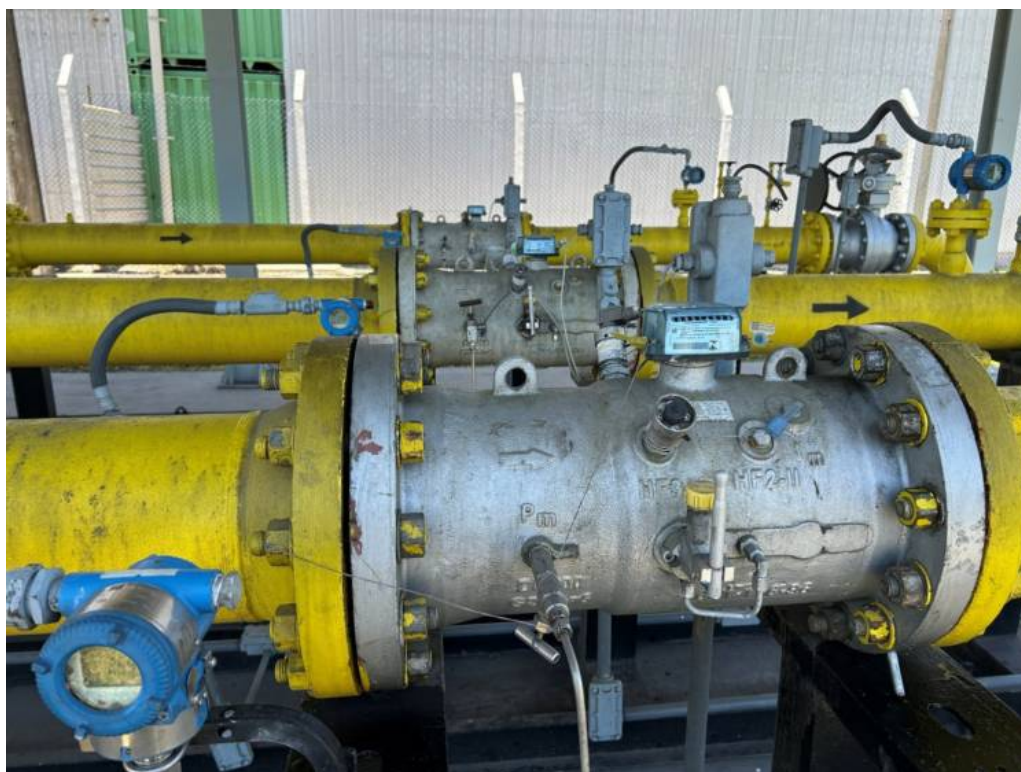
Foto 6: Três linhas de medição, cada uma com medidor e conversor.

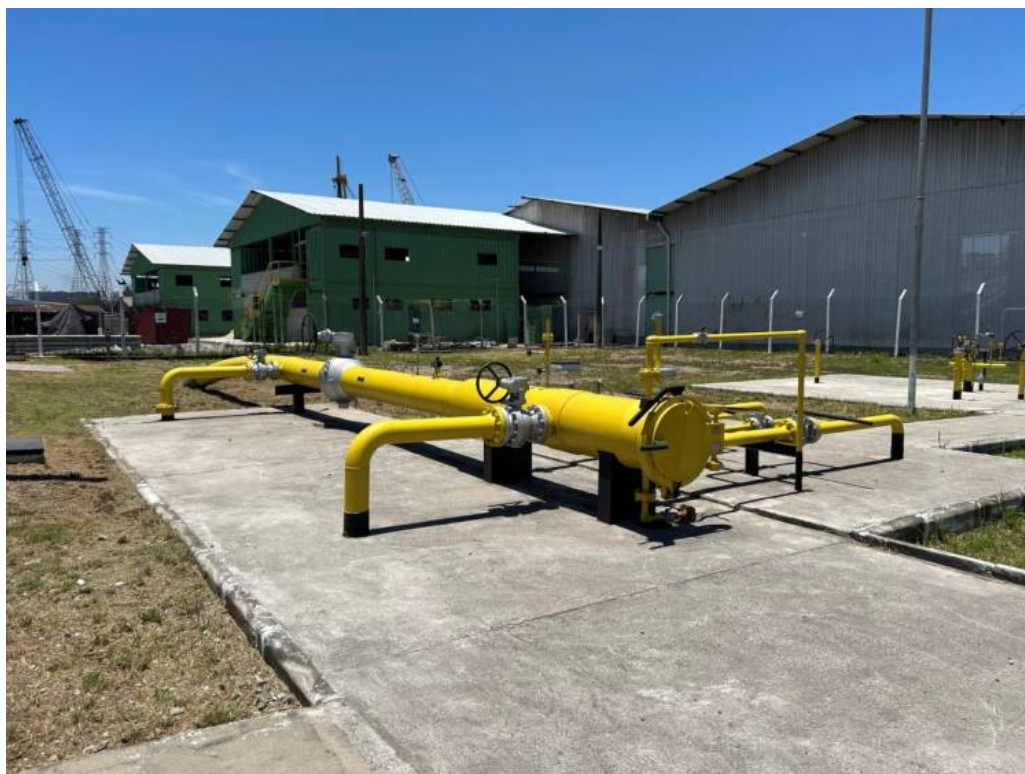
Trata-se de uma estação de regulação e medição que recebe o gás proveniente da estação de odorização de Japeri, a uma pressão de entrada de 40 bar em tubulação de 16” e 8”, que contam também com canhões recebedores de PIG (fotos 7 e 8).

Foto 7: Canhão receptor de PIG (duto de aço de 16").

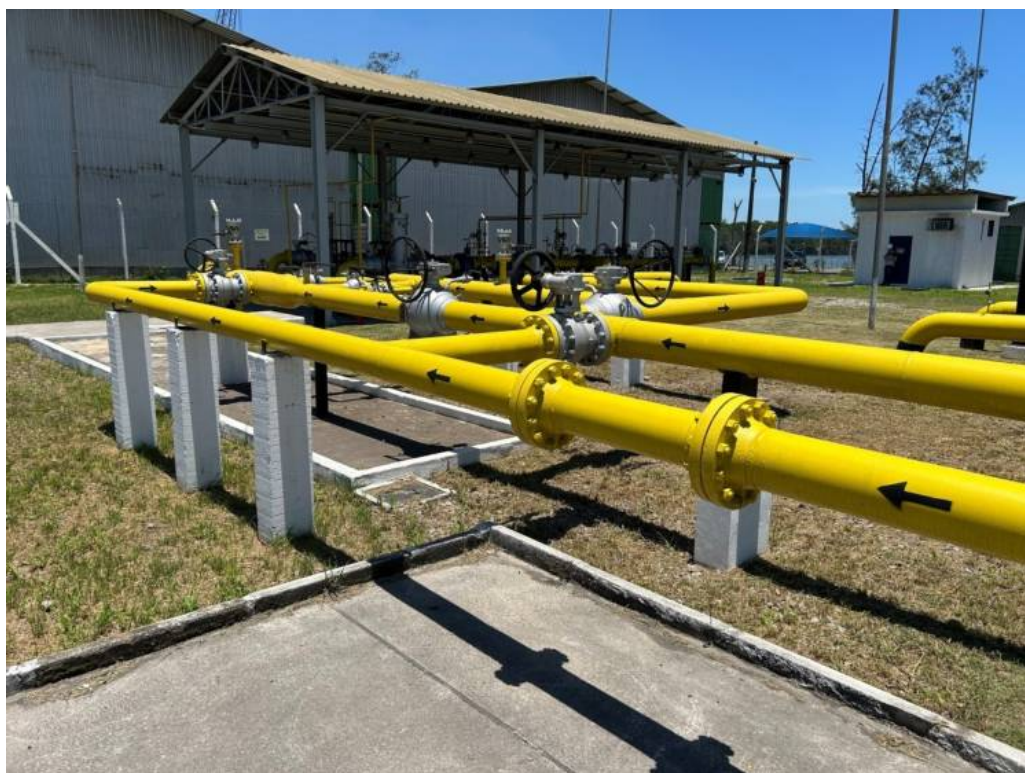
Foto 8: Canhão receptor de PIG (duto de aço de 8").

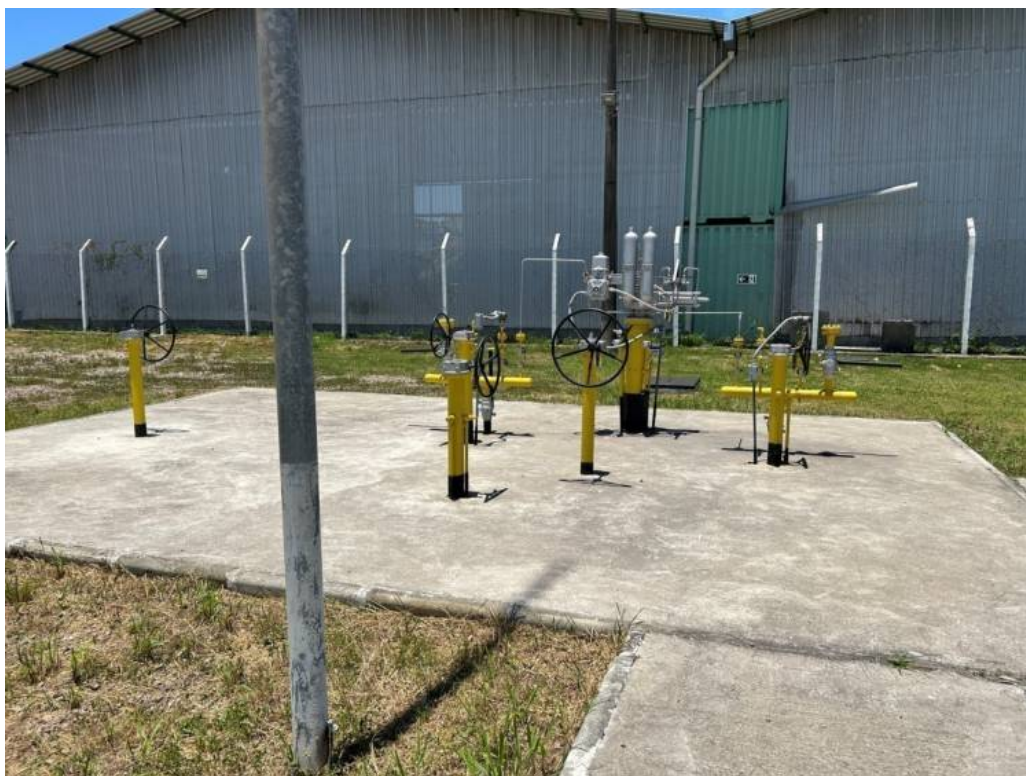
A estação também dispõe de um conjunto de válvulas telecomandadas, responsáveis por conduzir o gás que segue em direção à Usina de Furnas (foto 9), e é monitorada remotamente por meio de sistema de telemetria.

Foto 9: Conjunto de válvulas telecomandadas.

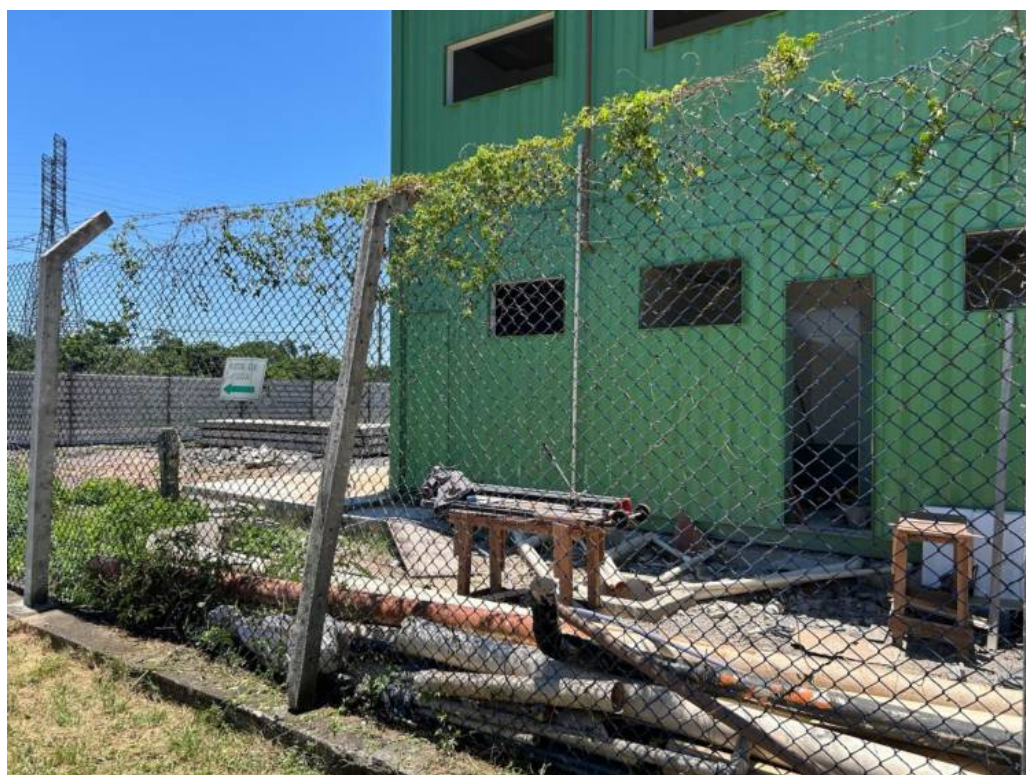
| ITENS DE VERIFICAÇÃO | CONFORME | NÃO CONFORME | NÃO SE APLICA |
|---|---|---|---|
| 05. Cerca/Muro | | X | |

**10 – Observações:**  
05. Presença de vegetação na cerca e suporte instável (foto 10).  
10. Laudo de Exigências do CBMERJ da estação não foi disponibilizado, portanto, não foi possível determinar se a quantidade de extintores era adequada.  
12. Não se aplica, pois não há sistema de odorização na estação.  
19 e 20. Não estavam disponíveis na estação e não foram disponibilizados posteriormente.  
21. Não se aplica, pois não há sistema de estocagem na estação.

Apesar de a estação se encontrar em bom estado de conservação, durante a fiscalização observou-se a presença de vegetação na cerca de proteção, além de um suporte instável (foto 10). Tais irregularidades foram prontamente corrigidas pelos representantes da Concessionária, conforme solicitação da equipe de fiscalização (fotos 11 e 12).

Foto 10: Presença de vegetação sobre a cerca e suporte instável devido a apoio irregular de materiais.

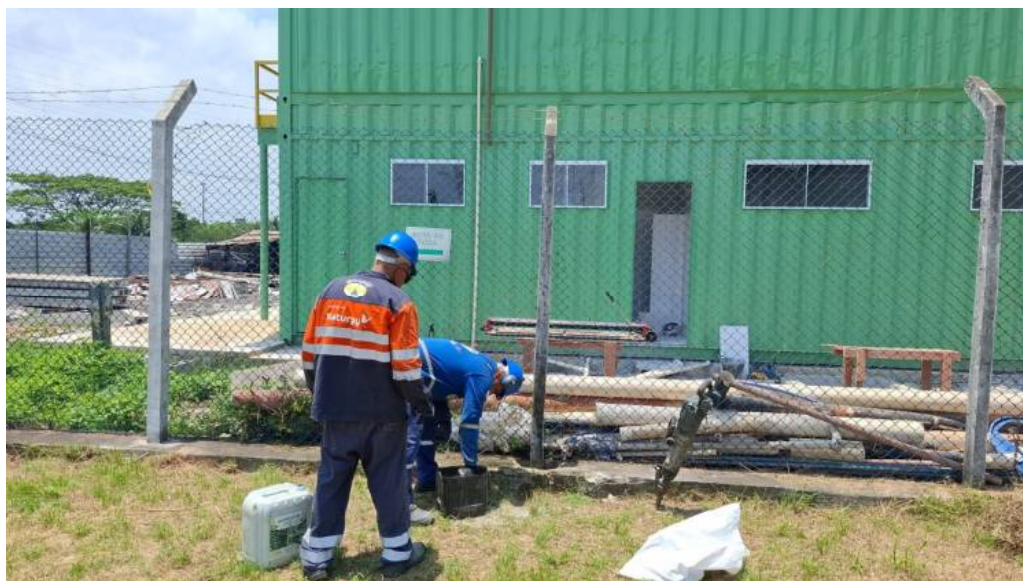
Foto 11: Funcionários da Concessionária reparando suporte da cerca (foto enviada pela Concessionária);

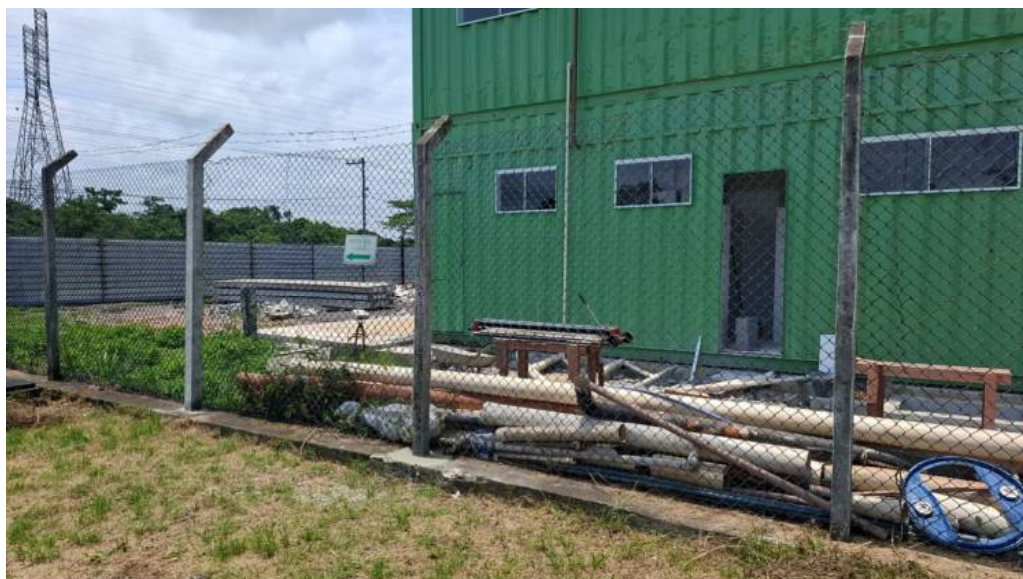
Foto 12: Cerca e suporte reparada (foto enviada pela Concessionária).
