## **RELATÓRIO DE FISCALIZAÇÃO**

| <b>1 – Nº de Relatório (RF CAENE):</b><br>P-153/25 | <b>2 – Data da Fiscalização:</b><br>12/11/2025 | <b>3 – Concessionária Fiscalizada:</b><br>CEG |

| <b>Número do Inventário:</b> ERM-D-R12.00-0031 | <b>Nome da Estação:</b> ERD DISTRITO INDUSTRIAL DE SANTA CRUZ | <b>Zona:</b> Metropolitana |

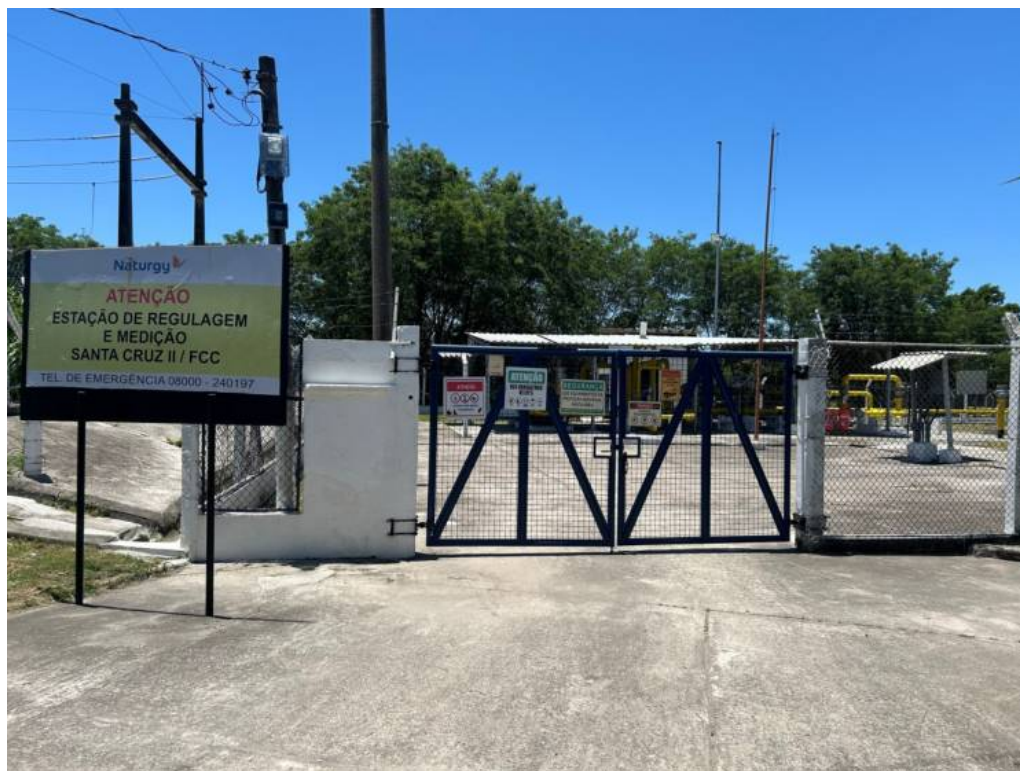
Foto 1: Placa de identificação da estação e portão de entrada com placas de sinalização de segurança.

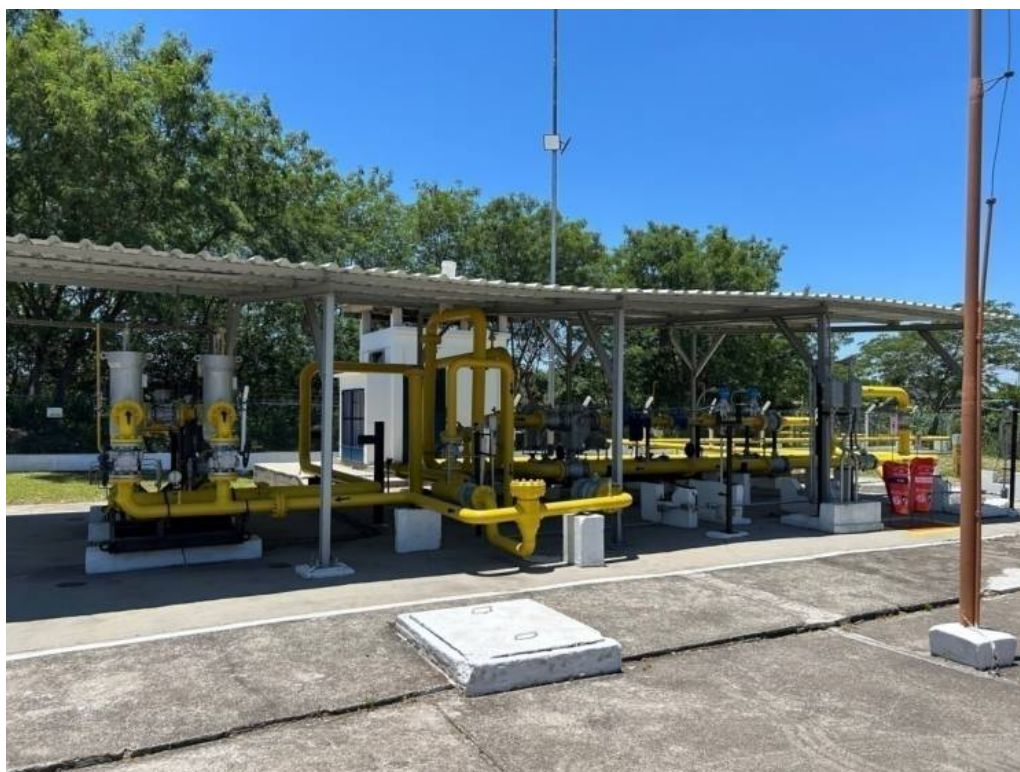
Foto 2: Visão geral da estação de regulagem e medição.

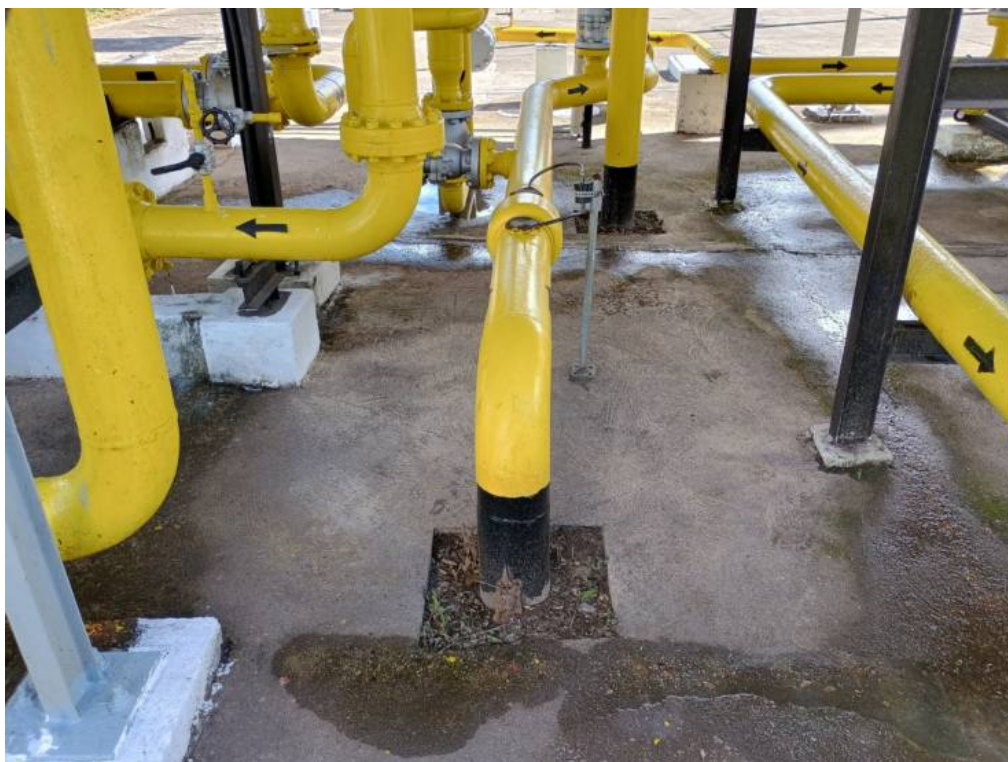
Foto 3: Entrada do gás na estação.

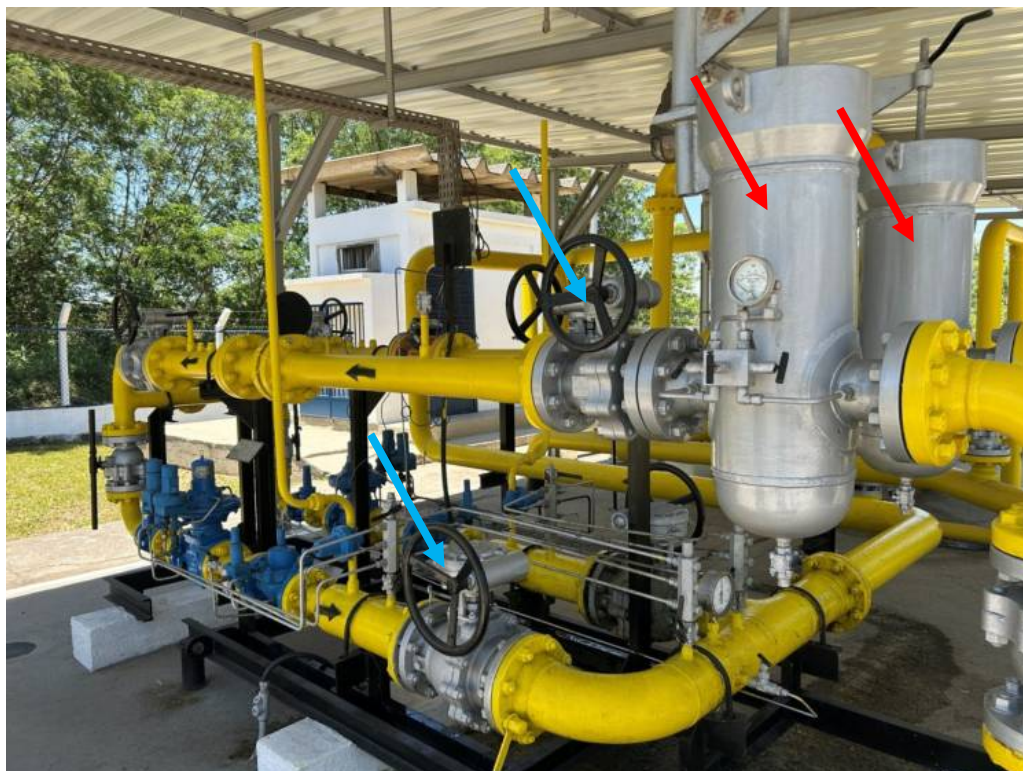
Foto 4: Filtros (setas vermelhas) e válvulas (setas azuis).

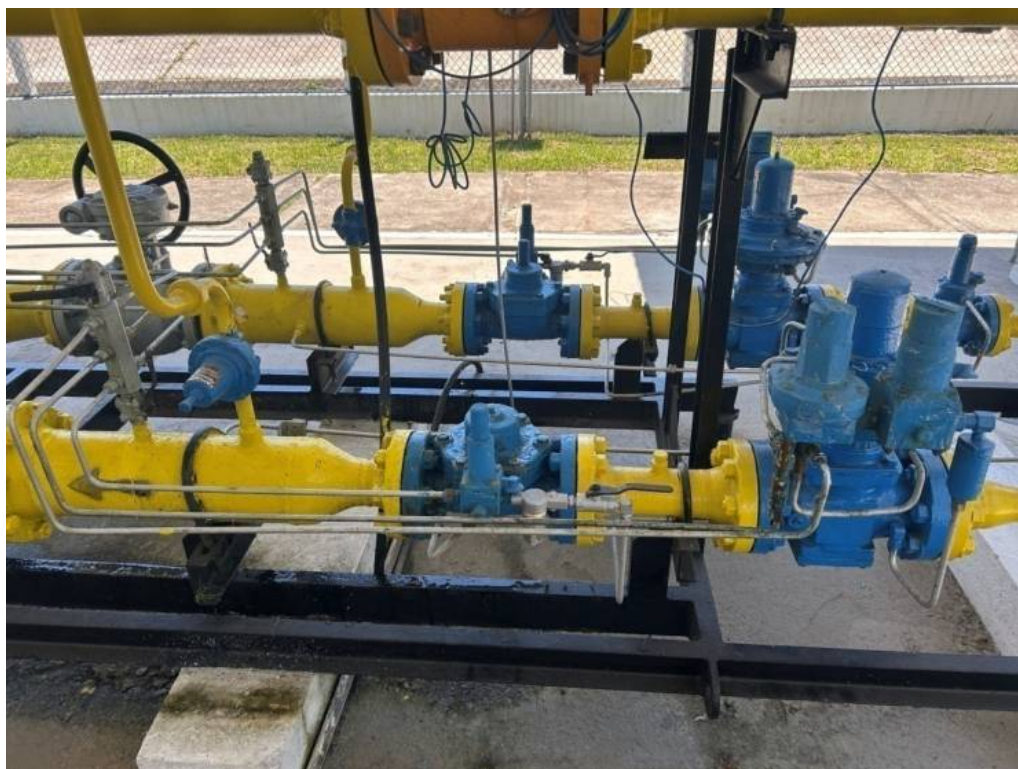
Foto 5: Conjunto de reguladores.

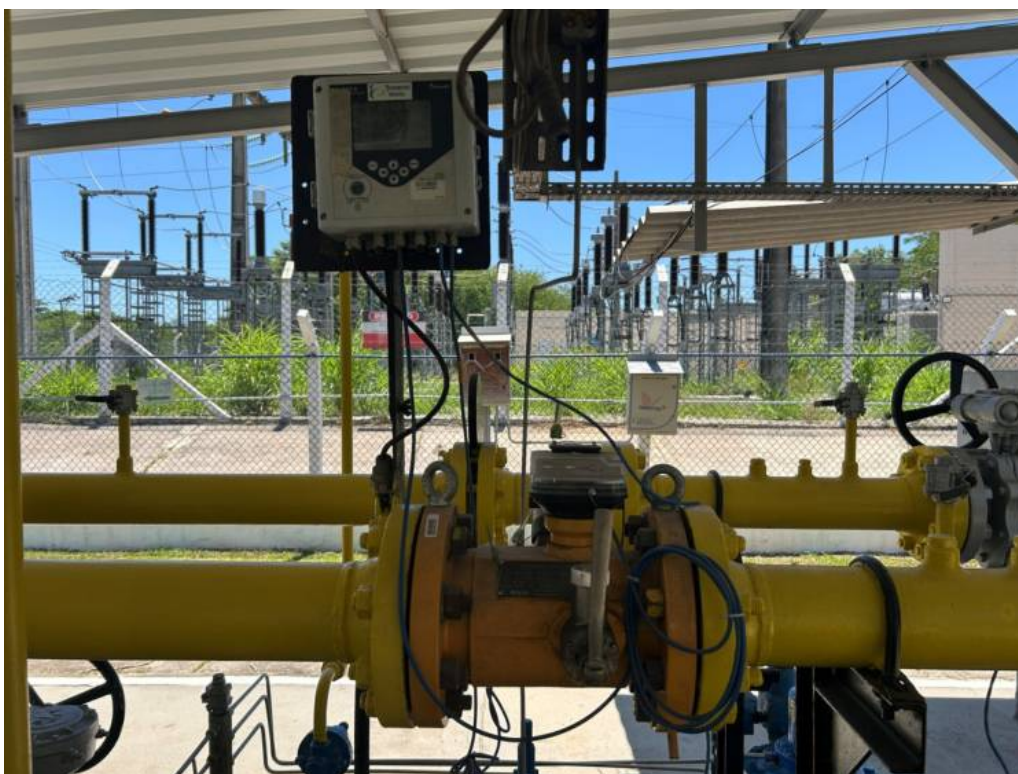
Foto 6: Medidor e conversor.

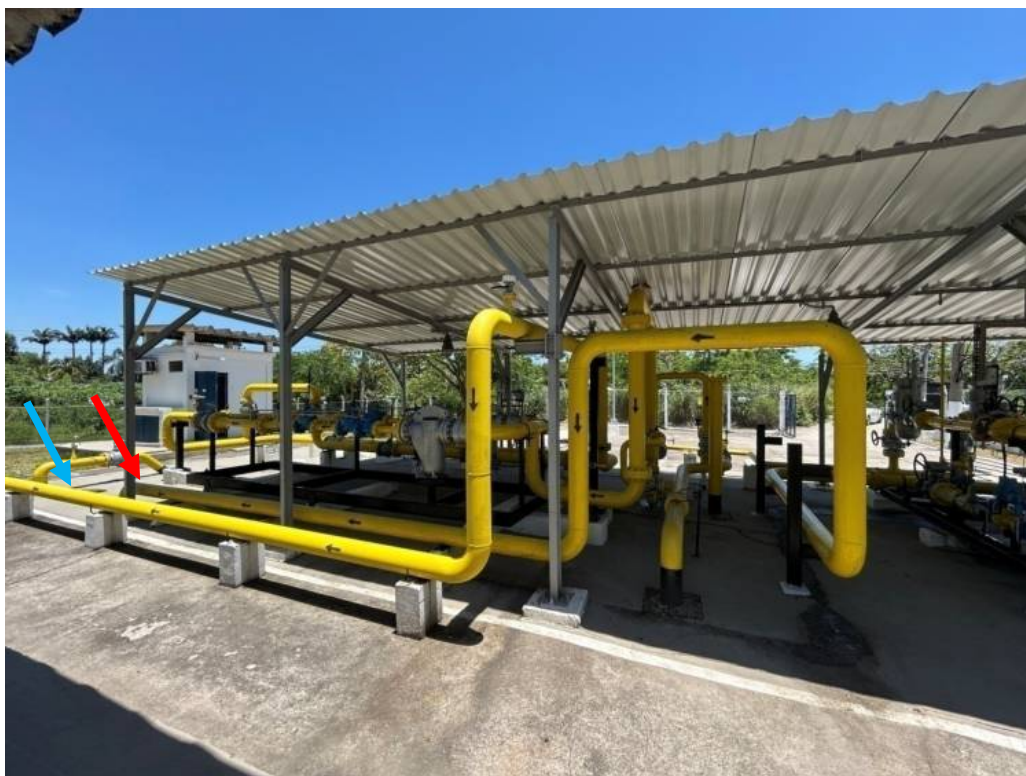
Foto 7: Linhas de saída da estação - abastecimentos de Itaguaí (seta vermelha) e da FCC (seta azul).

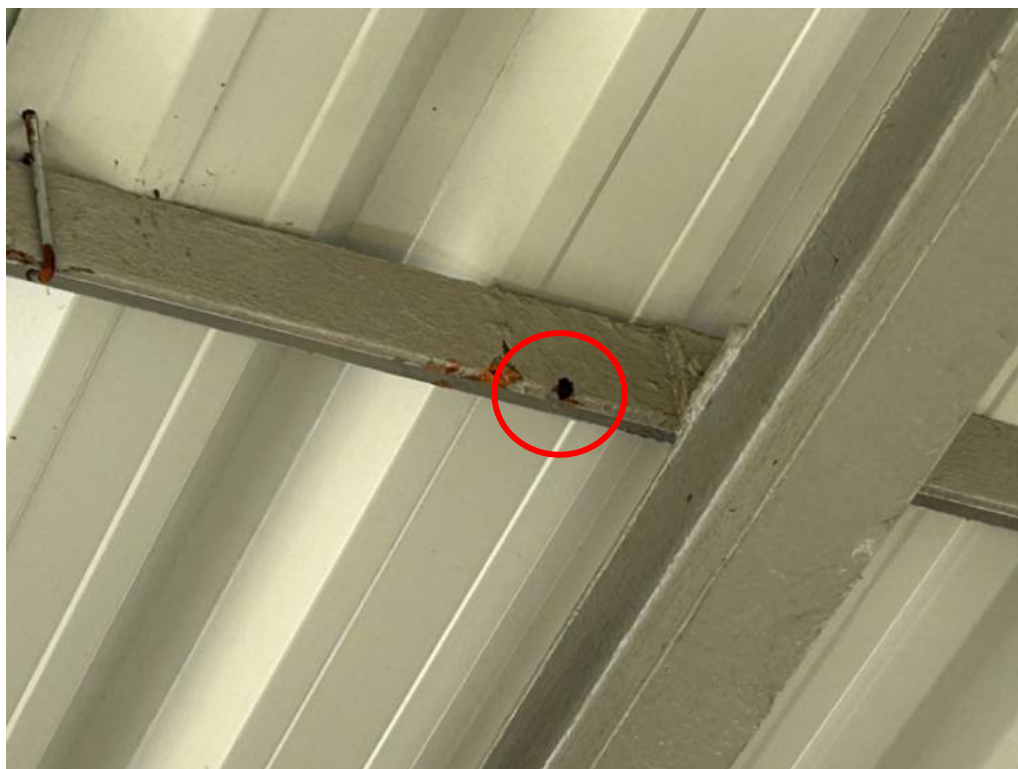
A estação encontra-se em bom estado de conservação. Porém, foi detectada a presença de ninho de marimbondo na cobertura da estação (foto 8) e, a cerca, que faz divisa com a subestação elétrica da FCC, apresentou alguns trechos danificados ou com emendas fora de padrão (fotos 9 e 10). Além disso, há irregularidades em relação à documentação: o Laudo de Exigências e o Certificado de Aprovação do CBMERJ não estavam na estação e não foram disponibilizados posteriormente. Cabe destacar que a falta de documentação da estação já havia sido motivo para a emissão de Termos de Notificação: 19-2024 (TN 019-24) e 09-2025 (TN 009-25).

Foto 8: Ninho de marimbondo na cobertura da estação.

As irregularidades quanto à cerca e ao ninho de marimbondo foram sanadas prontamente e as fotos com a comprovação enviadas (fotos 11, 12 e 13). Entretanto, os documentos pendentes não foram enviados e, por não haver laudo de exigências dos bombeiros para verificação, não foi possível determinar se a quantidade de extintores é adequada para a estação.

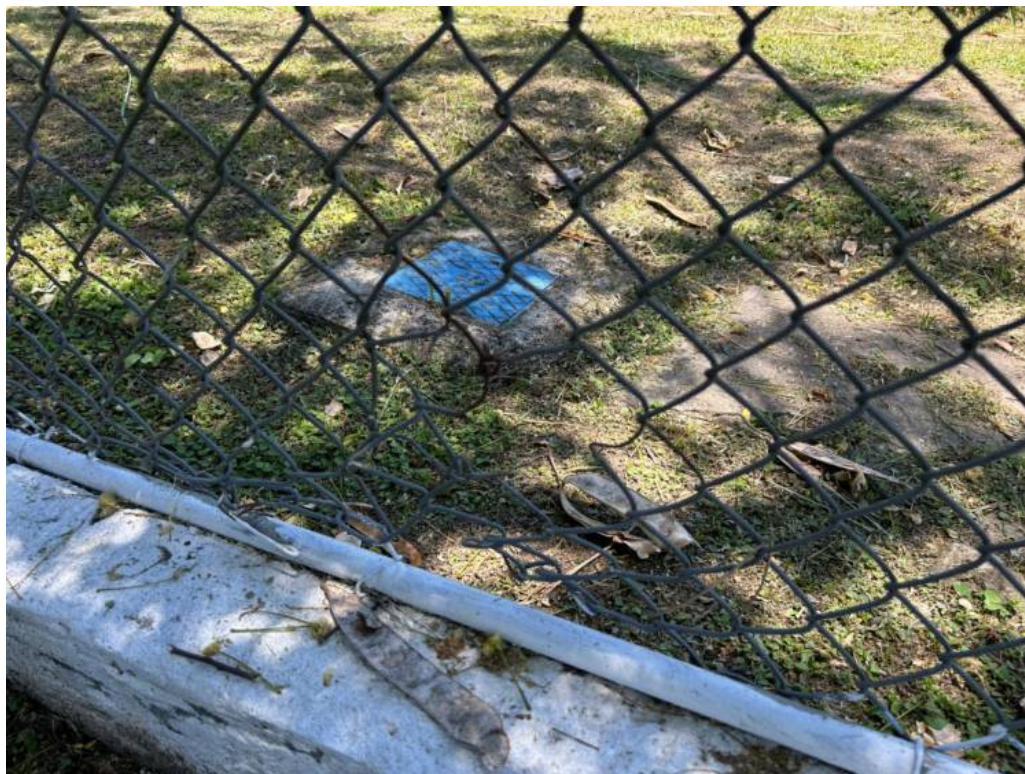
Foto 9: Falha na cerca de proteção da estação.

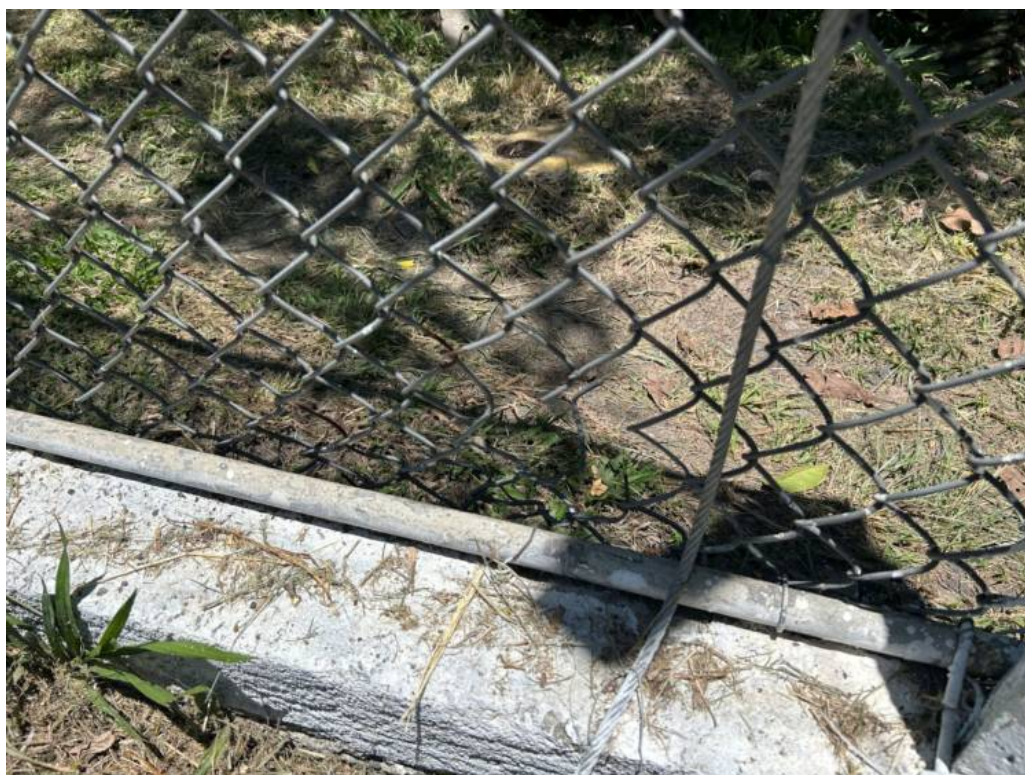
Foto 10: Falha na cerca de proteção da estação.

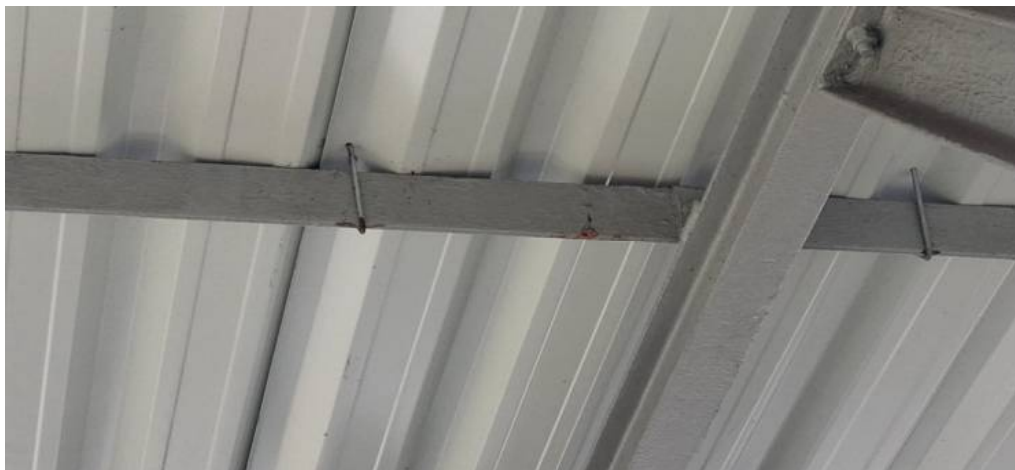
Foto 11: Cobertura da estação após remoção do ninho de marimbondo (foto enviada pela Concessionária).

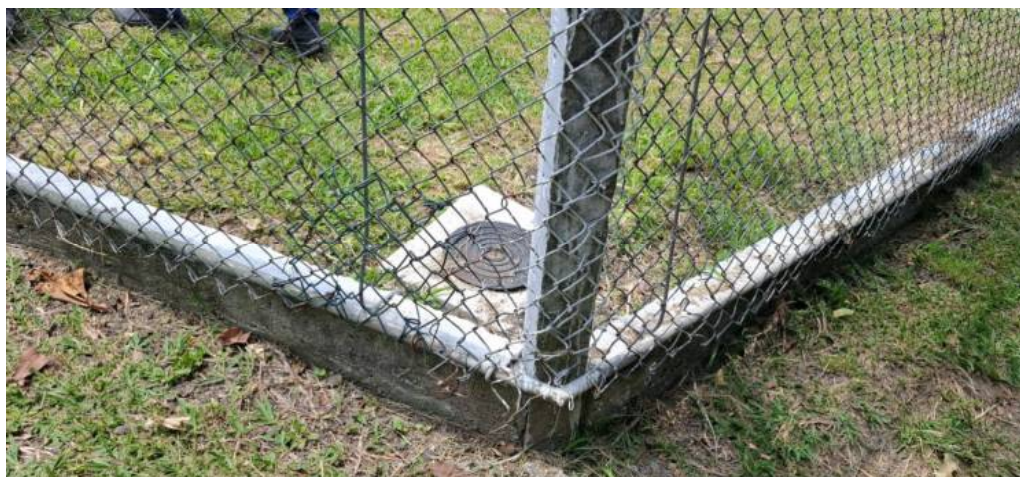
Foto 12: Falha na cerca reparada (foto enviada pela Concessionária).

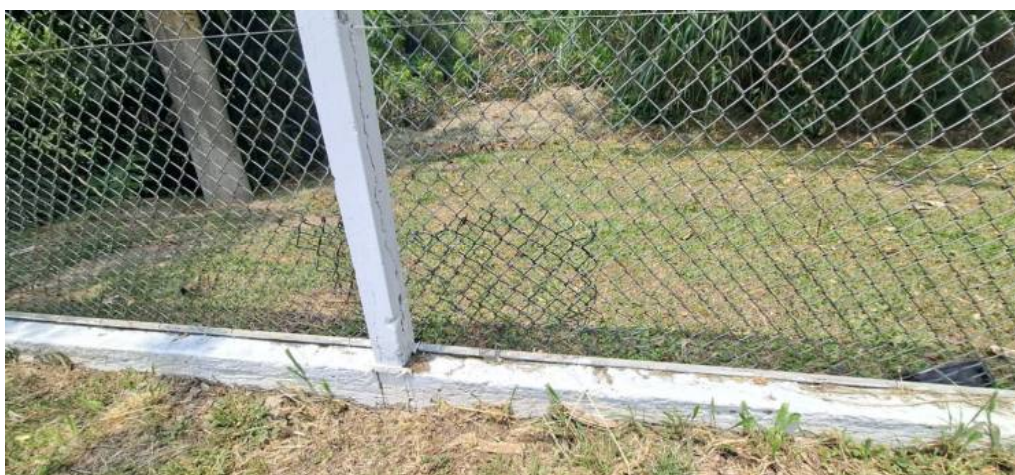
Foto 13: Falha na cerca reparada (foto enviada pela Concessionária).
