## RELATÓRIO DE FISCALIZAÇÃO

| <b>1 – Nº de Relatório (RF CAENE):</b><br>P-157/25 | <b>2 – Data da Fiscalização:</b><br>18/11/2025 | <b>3 – Concessionária Fiscalizada:</b><br>CEG Rio |

**7 – Objetivo da Fiscalização:**  
Verificar o estado de conservação da ERM Cidade do Aço, no município de Volta Redonda/RJ.

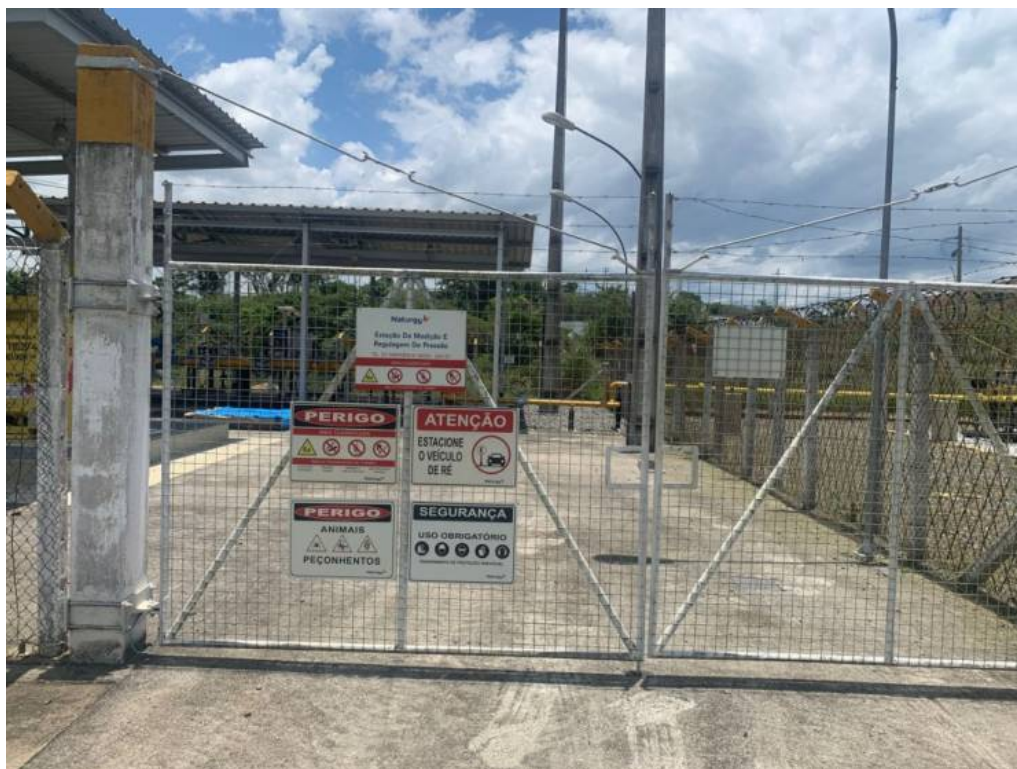
A área visitada funciona como um espaço integrado que abriga uma Estação de Transferência de Custódia (ETC) e uma Estação de Regulação e Distribuição (ERD) (foto 1), ambas alimentadas pelo gás natural proveniente da rede de transporte da Nova Transportadora do Sudeste (NTS) (fotos 2 e 3).

Foto 1: Entrada da ERM Cidade do Aço, com placas de sinalização de segurança.

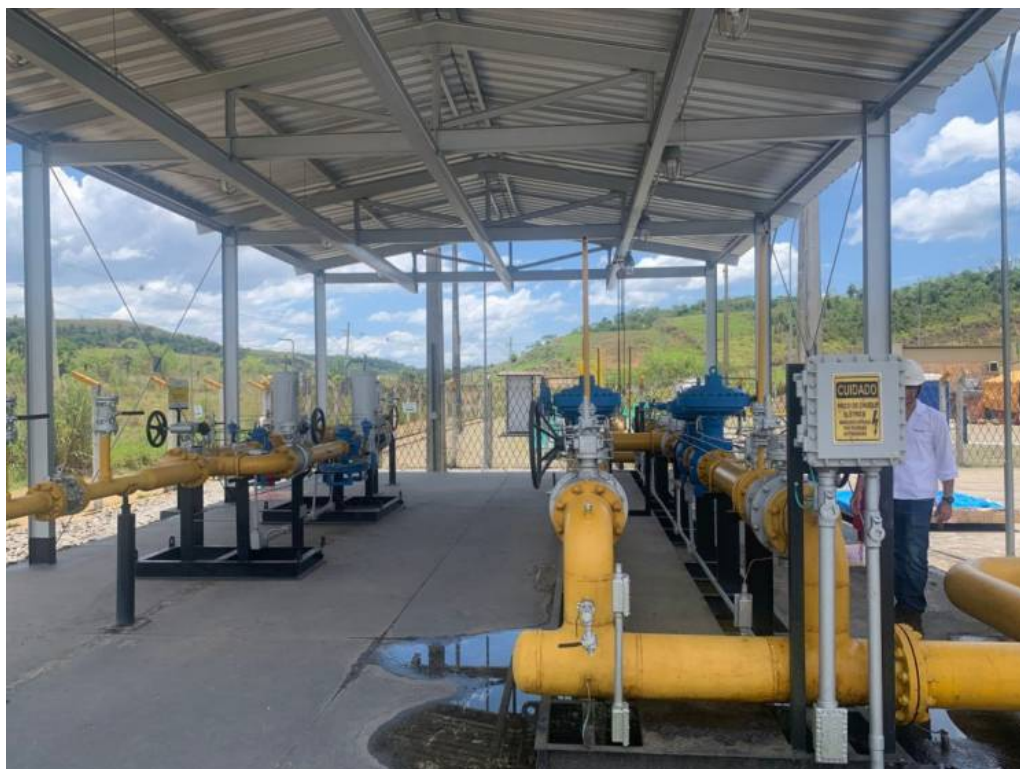
Foto 2: Vista da estação, com ERD à esquerda e ETC à direita.

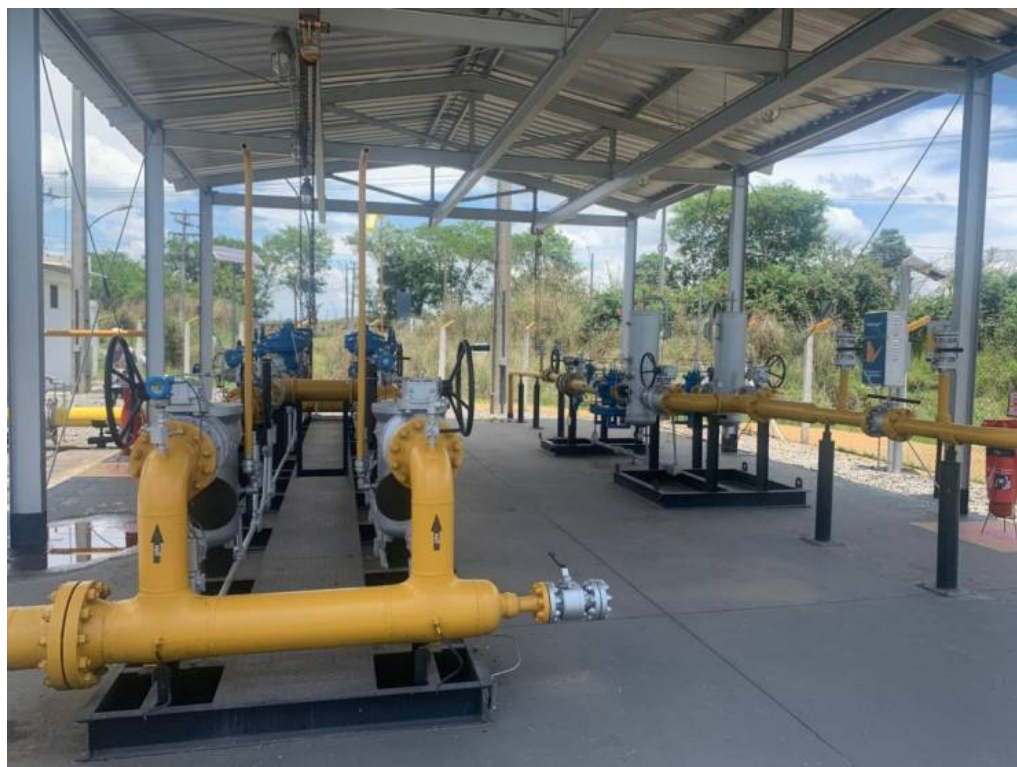
O gás chega à ETC por um duto de 4" a 33,6 bar (foto 3). Esse módulo é composto de duas linhas paralelas, cada uma equipada com medidores e dois reguladores, responsáveis por reduzir a pressão para 13,7 bar (foto 4). Em seguida, o fluxo segue por um duto de 10" para o sistema de odorização da estação (fotos 5 e 6) e, dali, o gás odorizado é encaminhado para o atendimento das indústrias de Volta Redonda e para a ERD.

Foto 3: Entrada do gás na ETC (à esquerda), vindo da NTS.

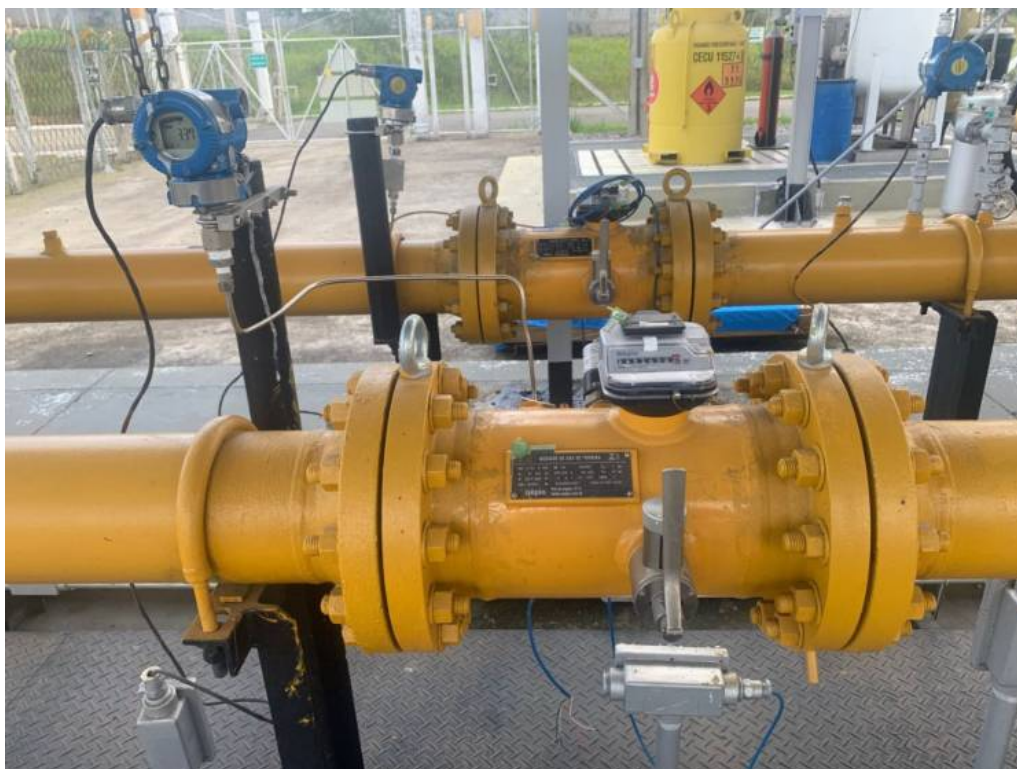
Foto 4: Medidores e conversores nas duas linhas da ETC.

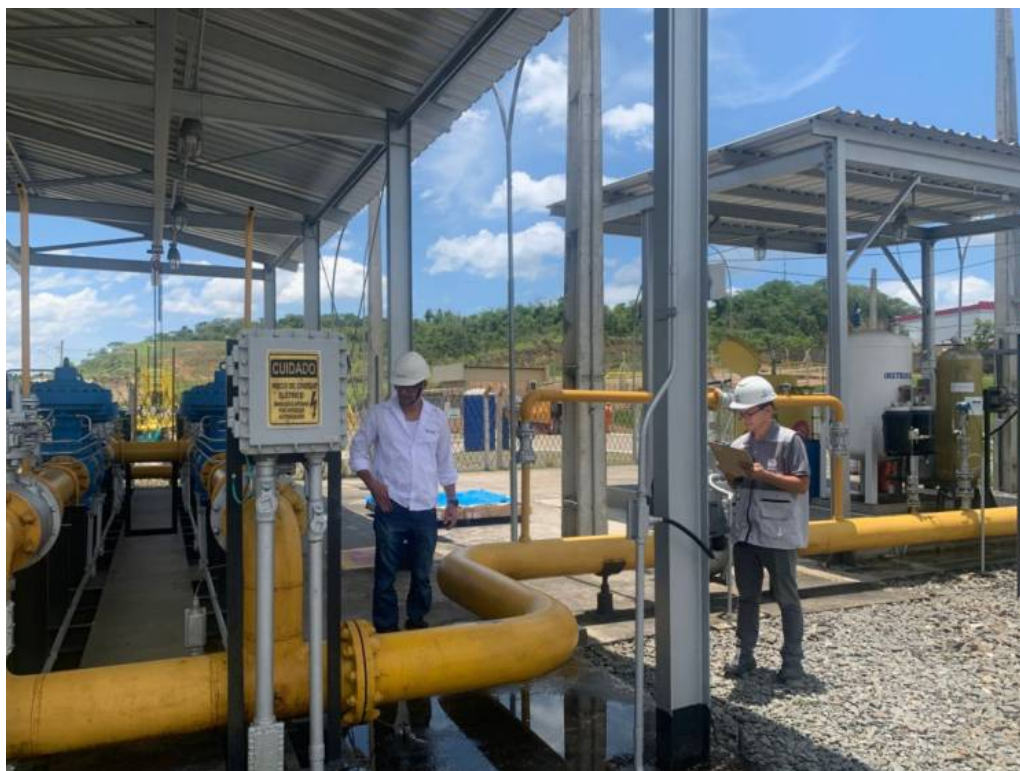
Foto 5: Saída do gás da ETC; sistema de odoração ao fundo (à direita).

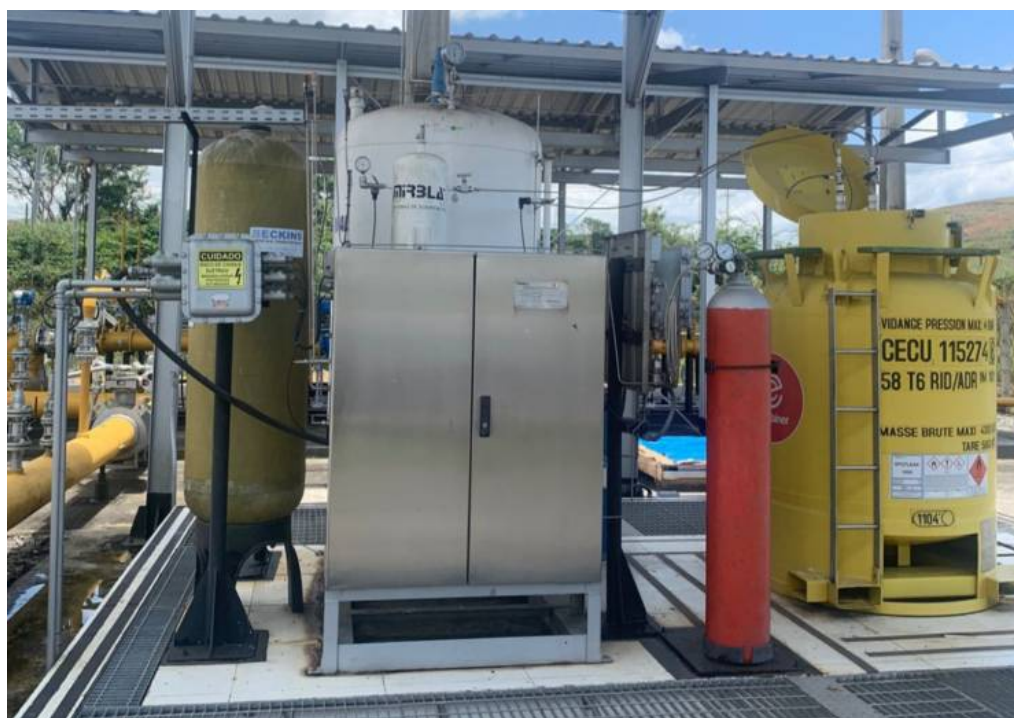
Foto 6: Sistema de odoração.

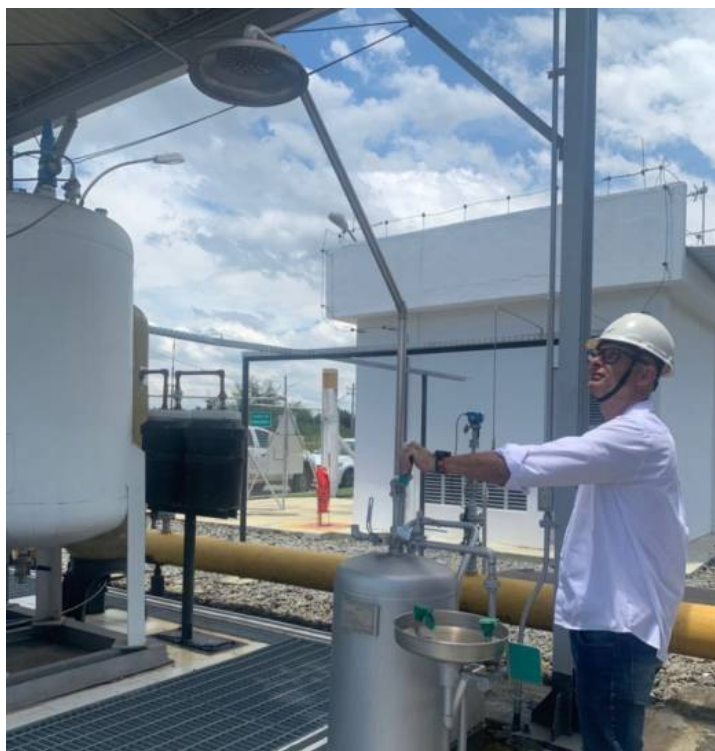
Foto 7: Chuveiro e lava-olhos do sistema de odoração.

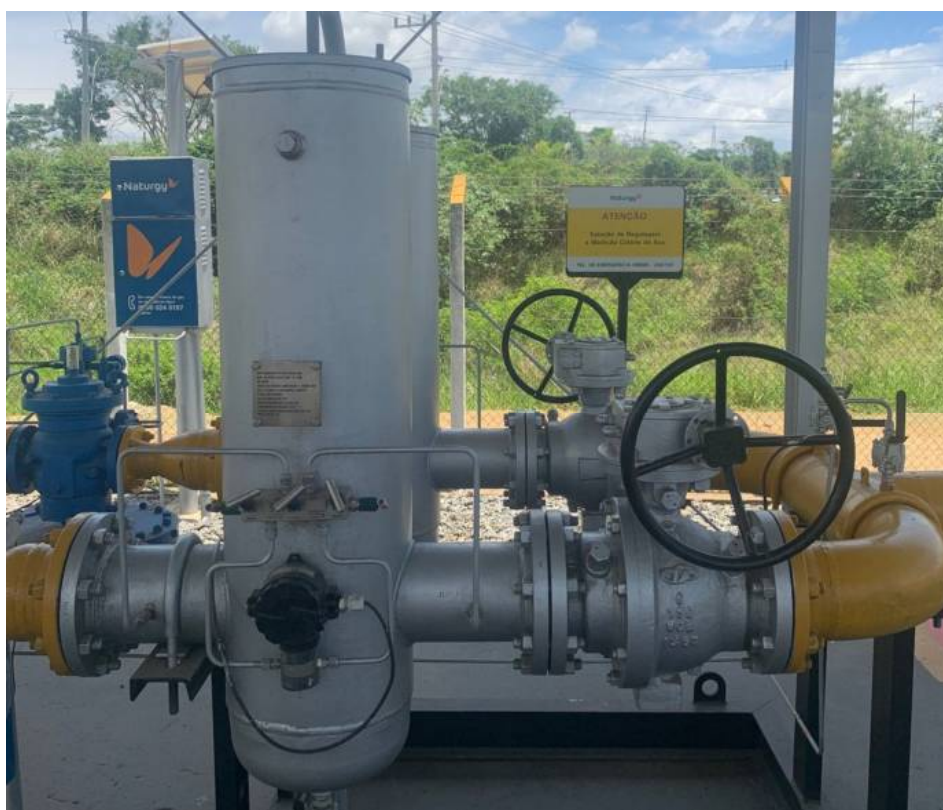
Foto 8: Filtros e válvulas da ERD; placa de identificação da estação ao fundo.

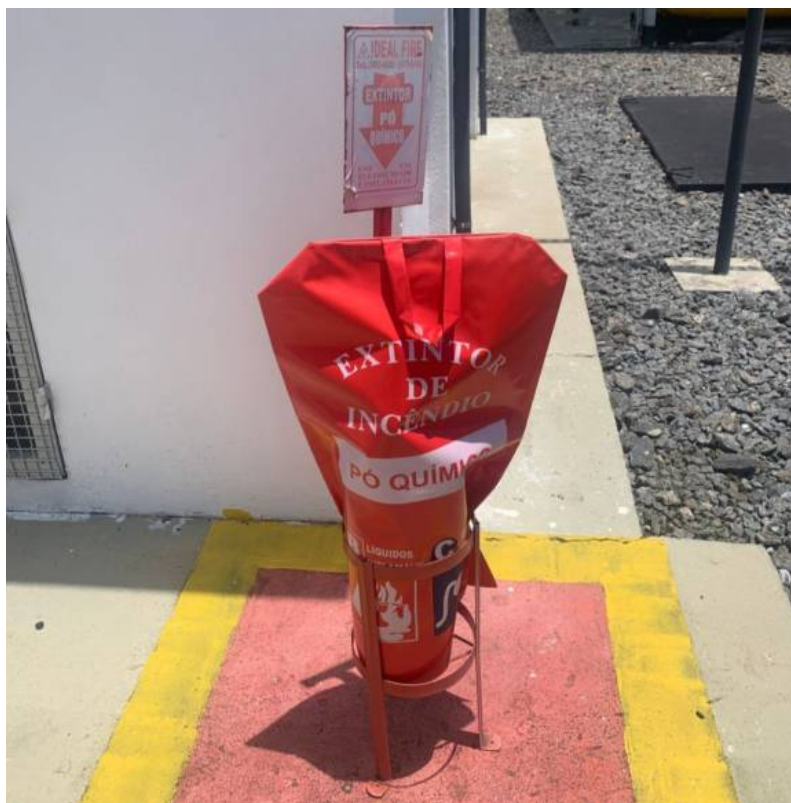
Foto 9: Extintor de incêndio com capa de proteção.

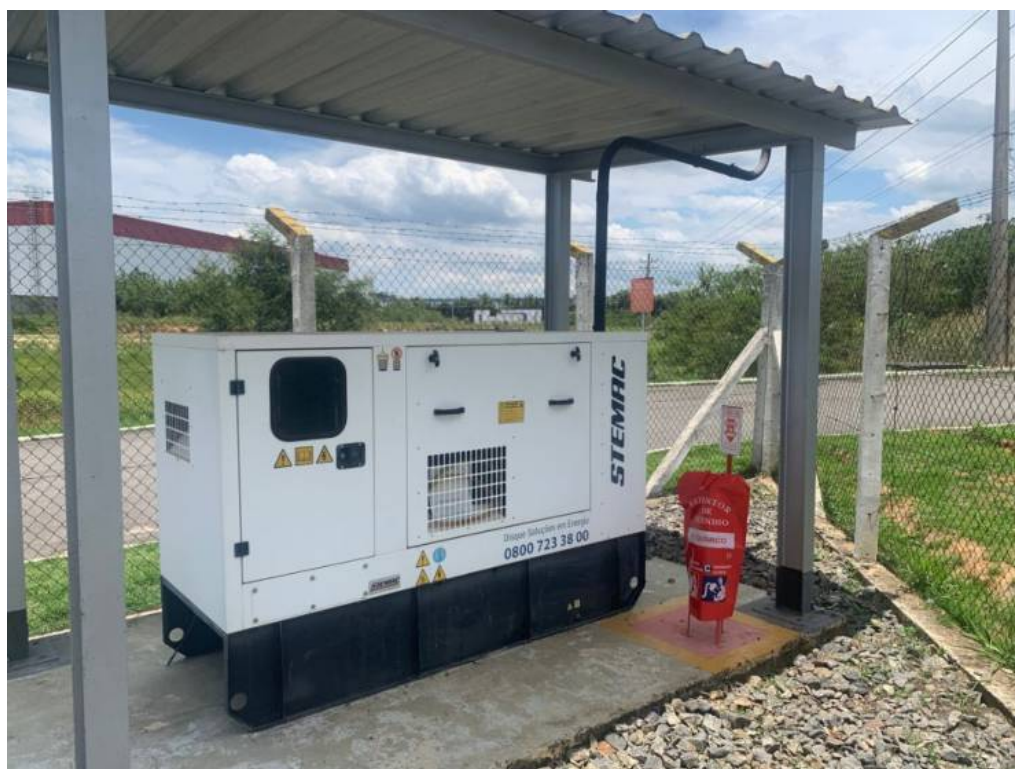
Foto 10: Gerador de energia e extintor de incêndio com capa de proteção.

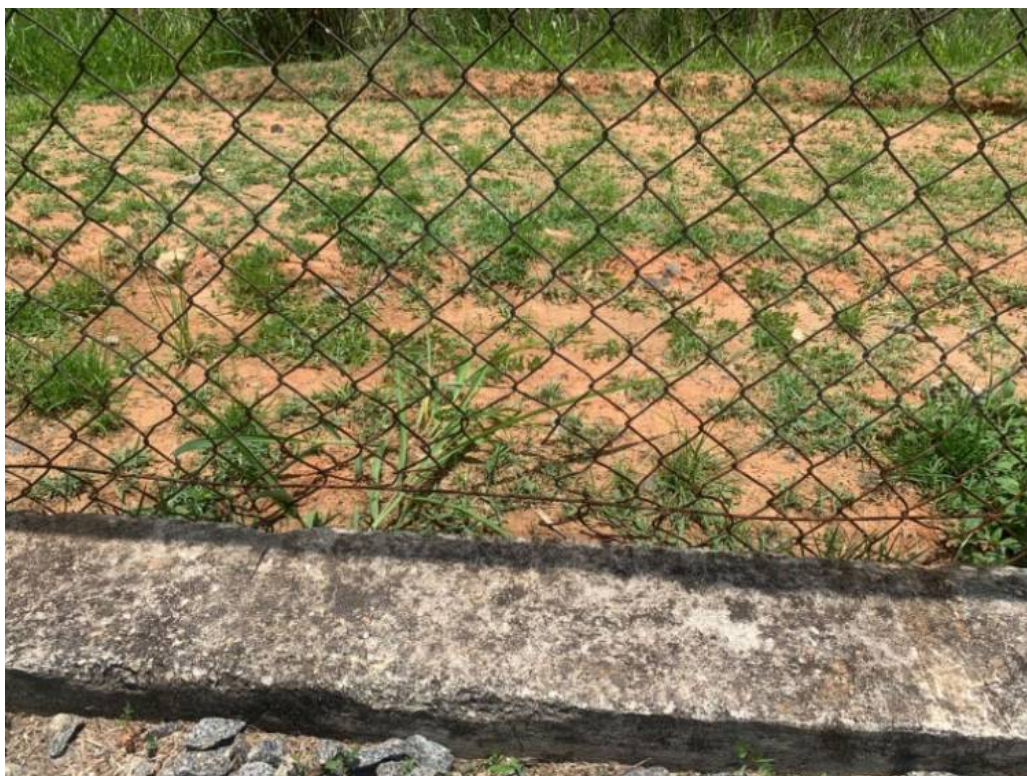
**10 – Observações:**  
02. Não se aplica, pois não há vegetação no solo da estação.  
05. Falhas na cerca de proteção da estação (fotos 11 e 12).  
20. Documento não disponível na estação.  
22. Não se aplica, pois não há sistema de estocagem na estação.

Durante a inspeção, foram identificadas falhas na cerca de proteção da estação (fotos 11 e 12), mas estas foram corrigidas conforme solicitação da equipe de fiscalização (fotos 13 e 14). Além disso, o Certificado de Aprovação do CBMERJ não estava disponível na estação.

Foto 11: Falha na cerca de proteção da estação.

Realizar inspeções periódicas das instalações e da cerca, de modo a corrigir quaisquer falhas identificadas, e sempre manter disponíveis na estação os documentos exigidos.

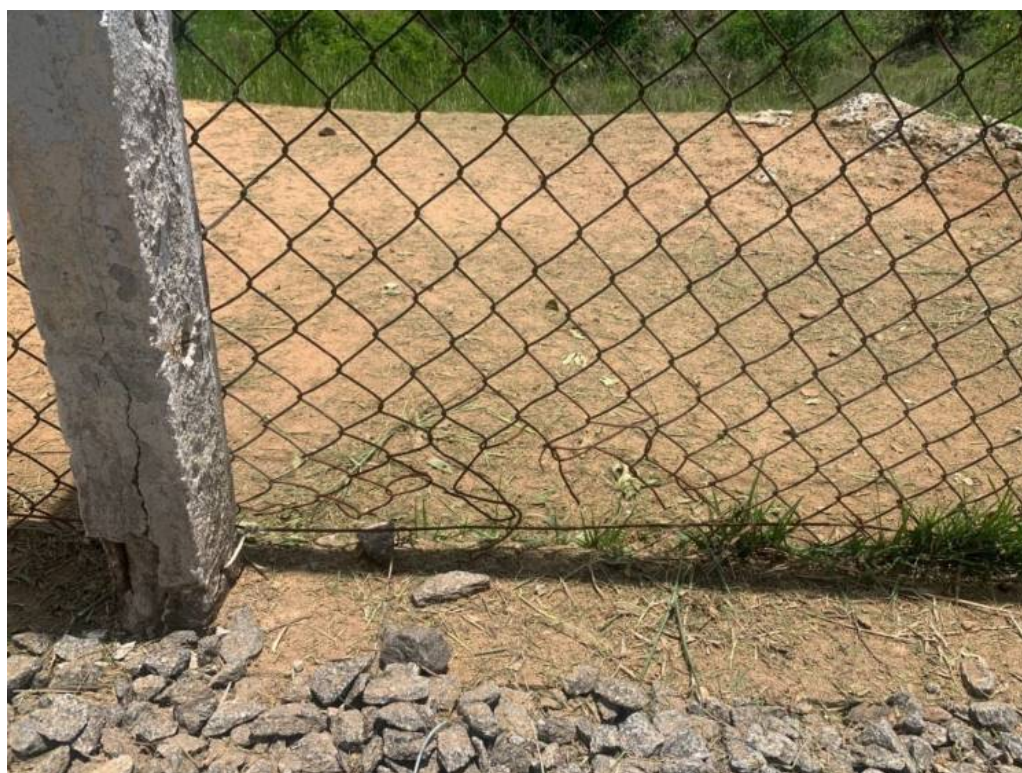
Foto 12: Falha na cerca de proteção da estação.

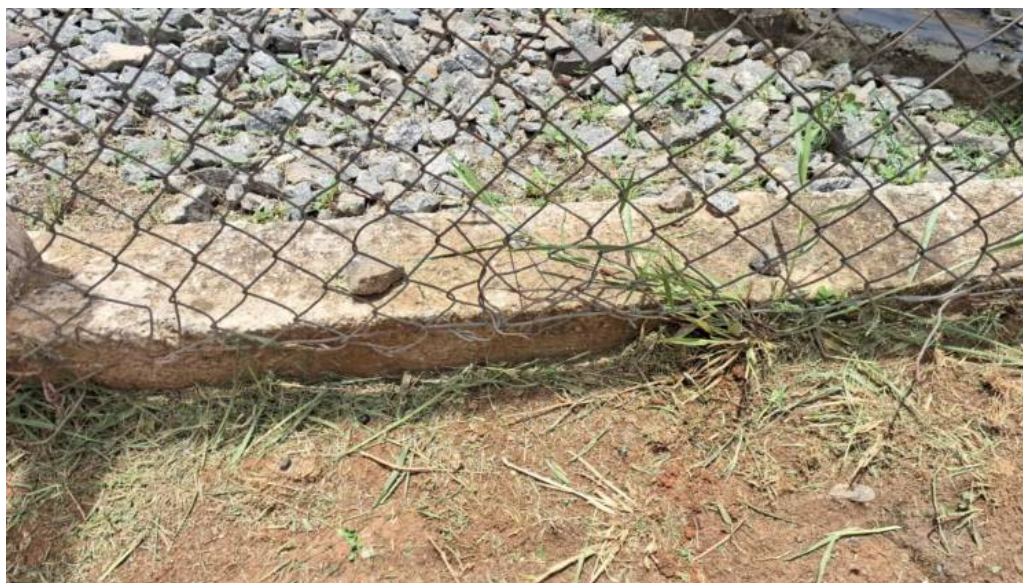
Foto 13: Falha na cerca reparada (foto enviada pela Concessionária).

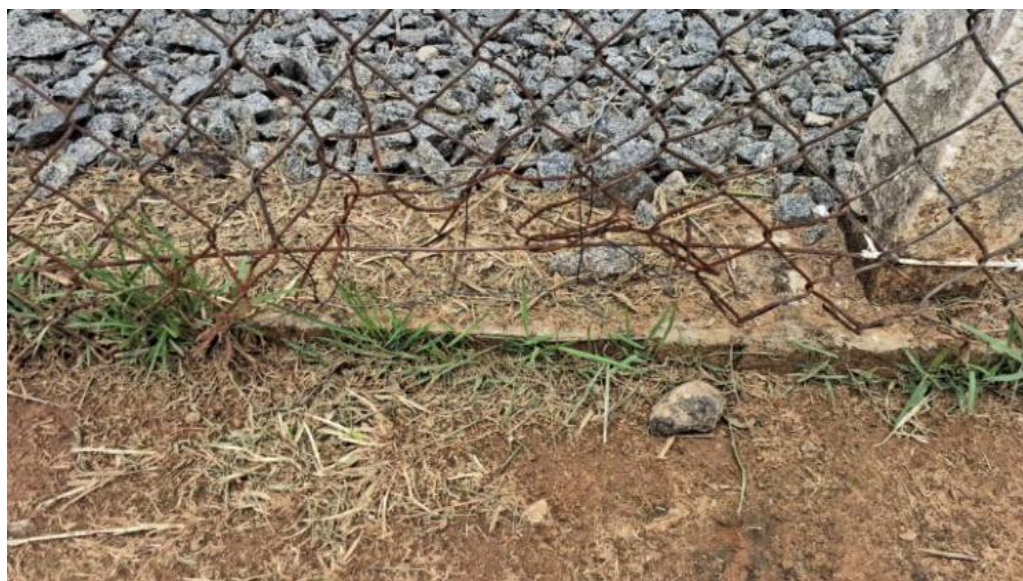
Foto 14: Falha na cerca reparada (foto enviada pela Concessionária).
