## RELATÓRIO DE FISCALIZAÇÃO

| <b>1 – Nº de Relatório (RF CAENE):</b><br>P-160/25 | <b>2 – Data da Fiscalização:</b><br>19/11/2025 | <b>3 – Concessionária Fiscalizada:</b><br>CEG Rio |

**7 – Objetivo da Fiscalização:**  
Verificar o estado de conservação da ERM Itatiaia, no município de Resende/RJ.

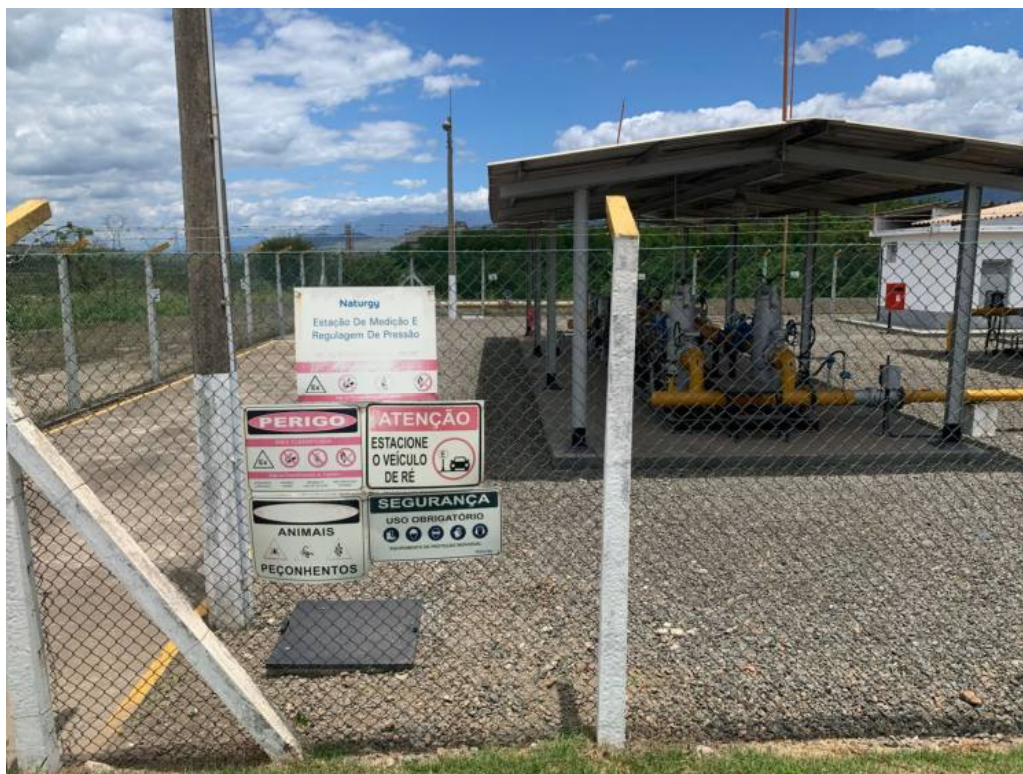
**10 – Observações:**  
02. Não se aplica, pois não há vegetação no solo da estação.  
09. Placas estavam bastante apagadas, com inscrições pouco visíveis (foto 3).  
10. Extintores estavam sem capa de proteção.  
12. Não se aplica, pois não há sistema de odorização na estação.  
22. Não se aplica, pois não há sistema de estocagem na estação.

Durante a inspeção, observou-se que as placas de identificação e de sinalização de segurança estavam bastante apagadas, com inscrições pouco visíveis, o que dificultava a leitura das informações (foto 3), e que os extintores de incêndio não possuíam capas de proteção. No entanto, as placas foram substituídas e as capas instaladas pela Concessionária a pedido da equipe de fiscalização (fotos 7 e 8).

Foto 3: Placas de identificação da estação e de sinalização de segurança.

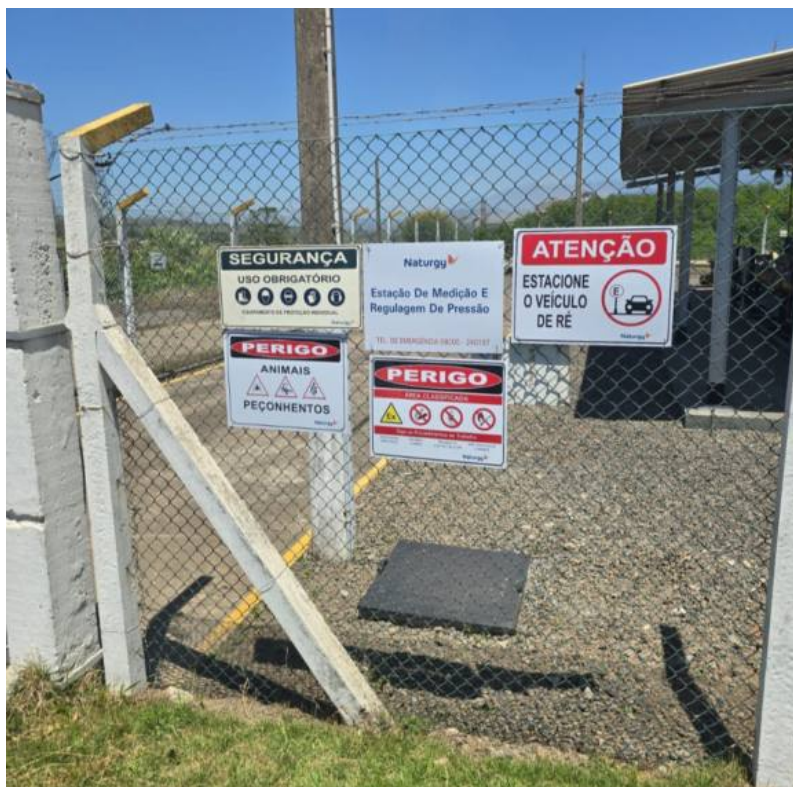
Foto 7: Placas de identificação e segurança substituídas (foto enviada pela Concessionária).

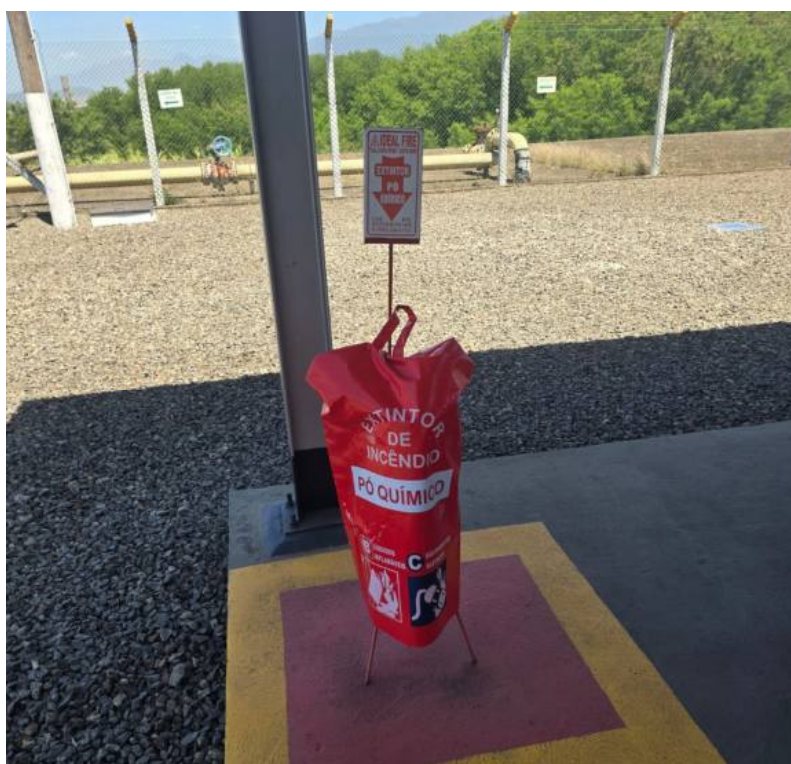
Foto 8: Extintor de incêndio com capa de proteção (foto enviada pela Concessionária).
