## **RELATÓRIO DE FISCALIZAÇÃO**

| <b>1 – Nº de Relatório (RF CAENE):</b><br>P-167/25 | <b>2 – Data da Fiscalização:</b><br>16/12/2025 | <b>3 – Concessionária Fiscalizada:</b><br>CEG RIO |

**7 – Objetivo da Fiscalização:**  
Verificar o estado de conservação da ETC Rio das Flores, no município do Rio das Flores/RJ.

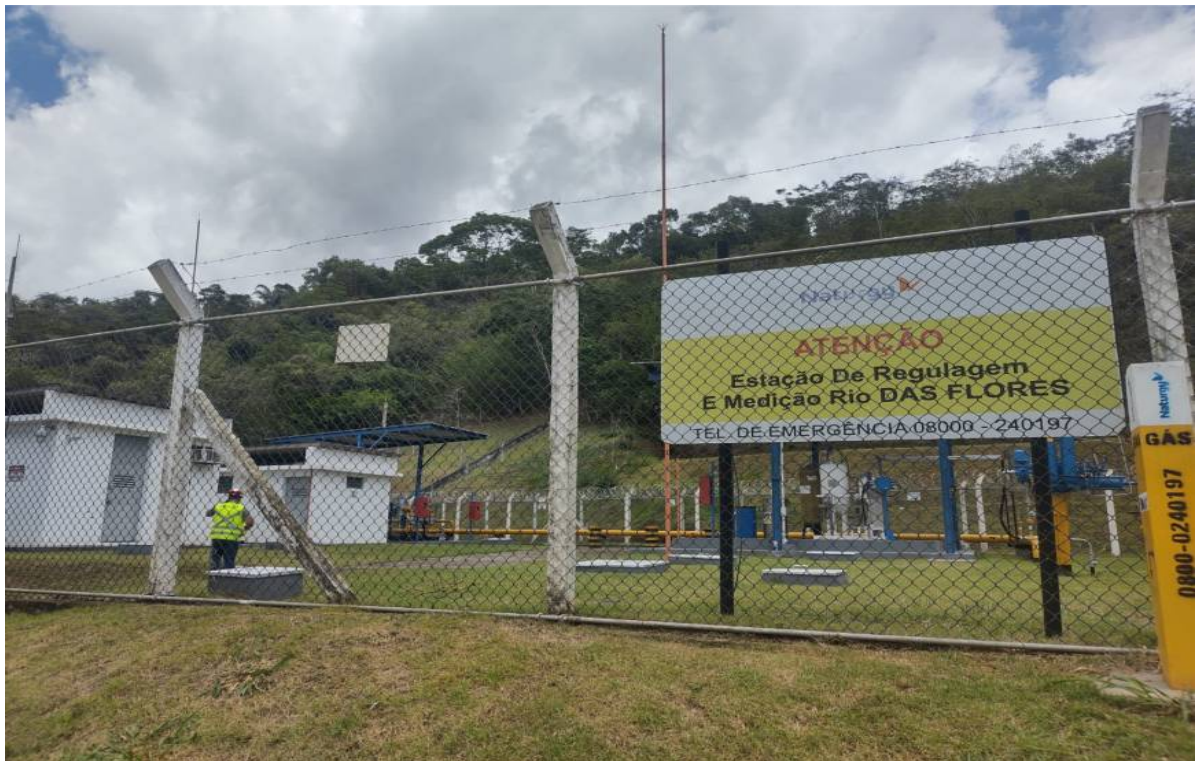
Fiscalização realizada em conjunto com a Concessionária, representada pelo funcionário Rondinelli, com o objetivo de acompanhar o funcionamento e avaliar o estado de conservação das instalações da estação de gás natural no município de Rio das Flores/RJ (Foto 1).

Foto 1: Vista da ERM Rio das Flores e placa de identificação.

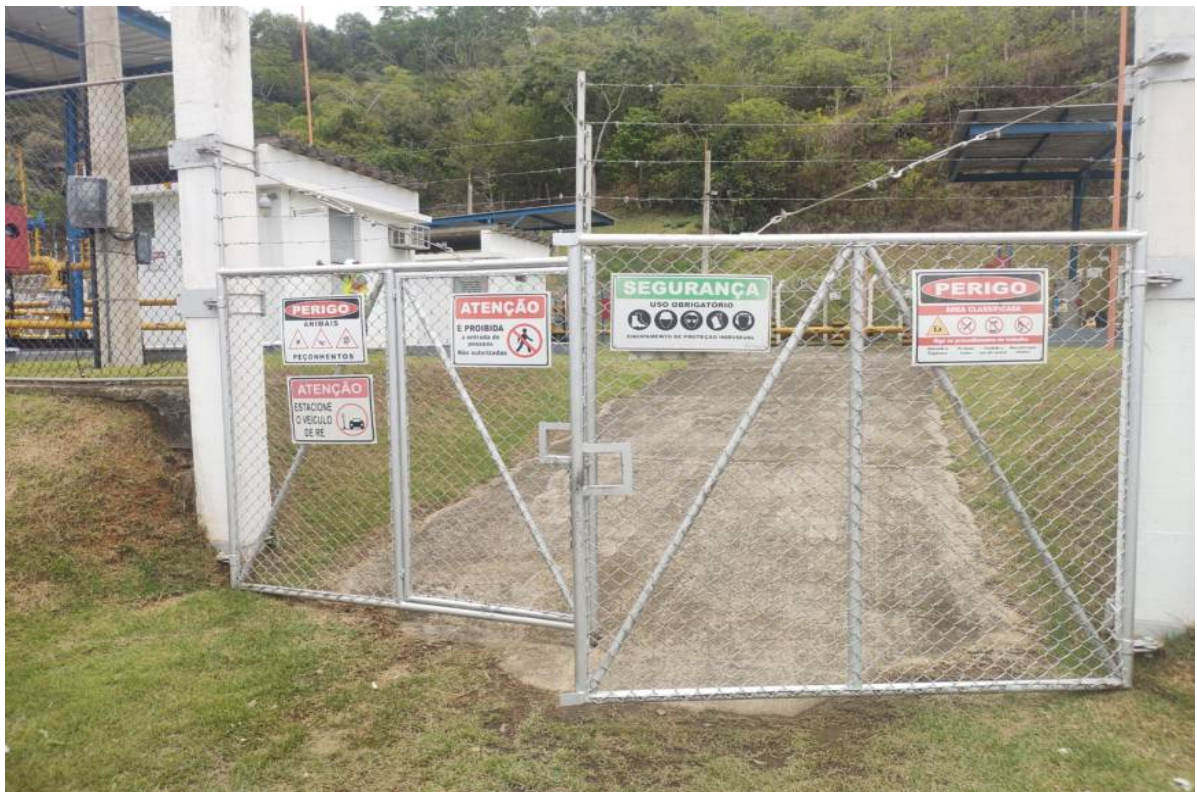
Foto 2: Portão de entrada contendo placas de sinalização de segurança.

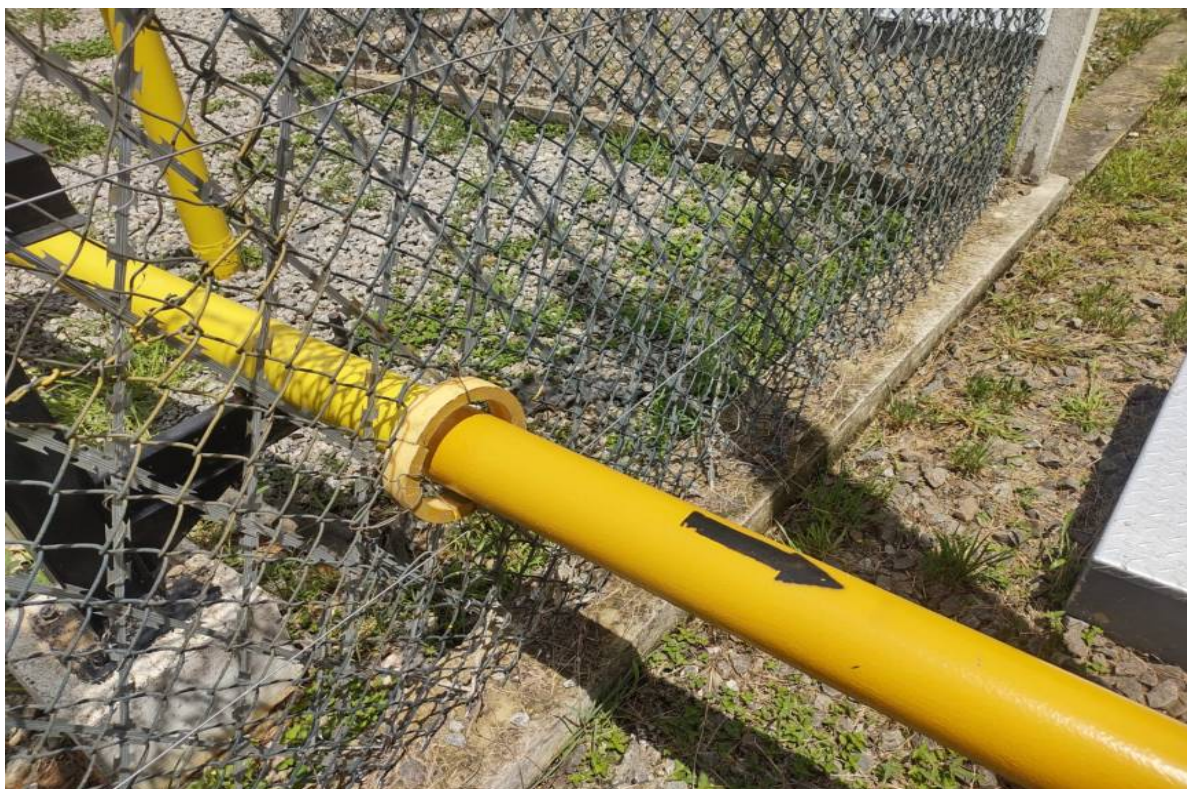
Trata-se de uma Estação de Transferência de Custódia, que recebe o gás natural a 52 BAR da rede de transporte administrada pela Nova Transportadora do Sudeste (NTS) (foto 3). Dentro da estação há duas estações de corte, para a redução da pressão. No primeiro corte (foto 4) a pressão é reduzida para 25 BAR, já no segundo corte (foto 5) a pressão é reduzida para 16 BAR. Após o processo de redução de pressão, o gás natural passa pelo sistema de odorização (foto 6) e sai da estação em direção a cidade de Paraíba do Sul.

Foto 3: Transferência de custódia com a NTS.

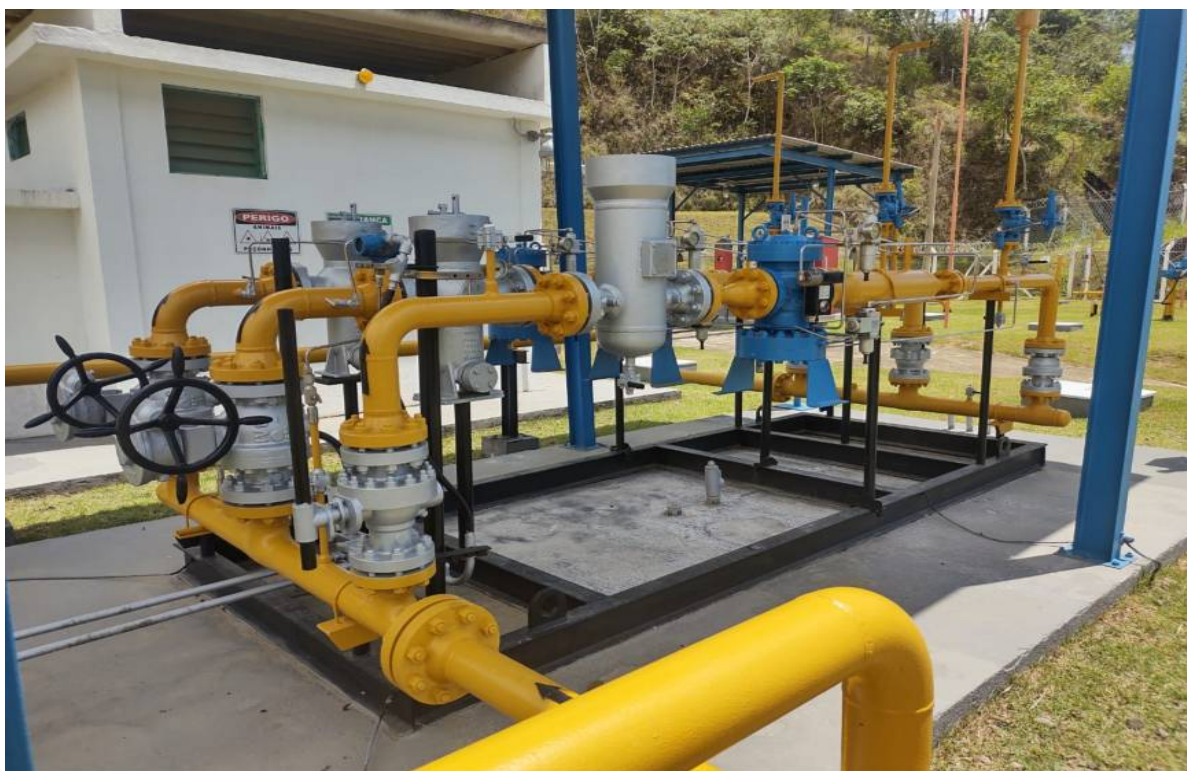
Foto 4: Estação de redução de pressão, primeiro corte.

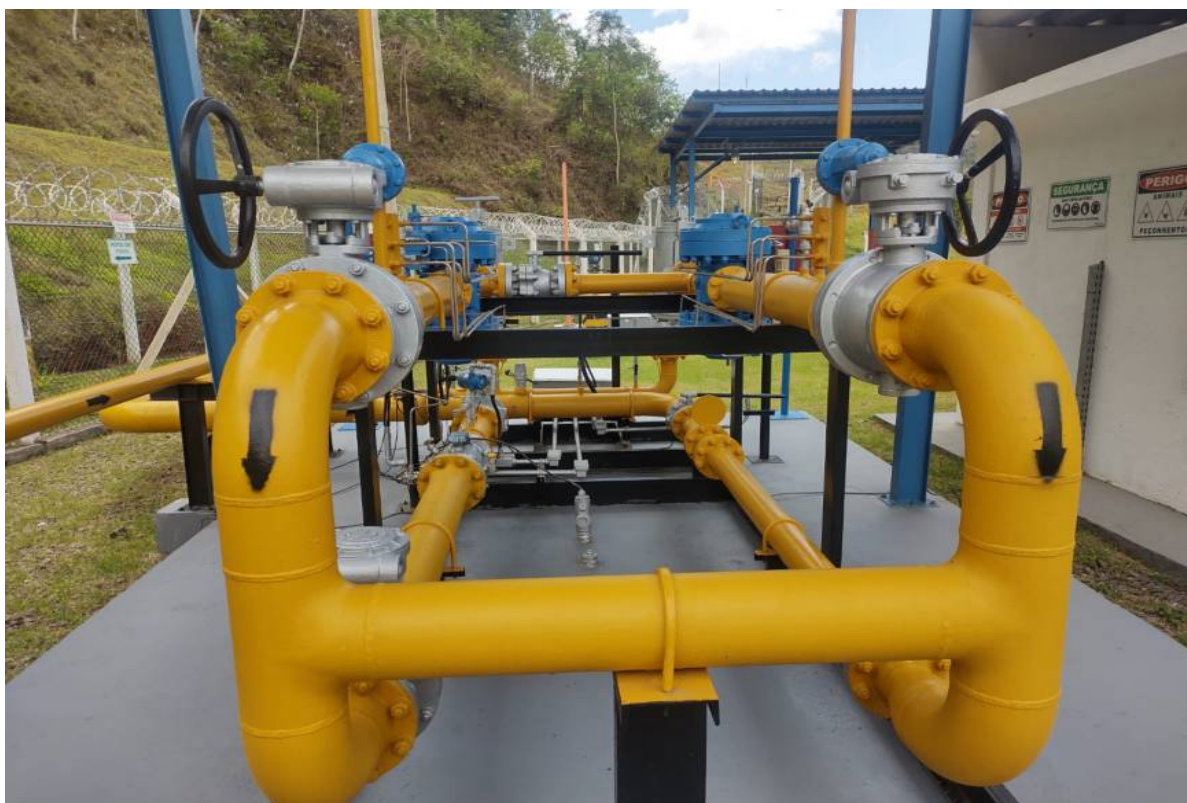
Foto 5: Estação de redução de pressão, segundo corte.

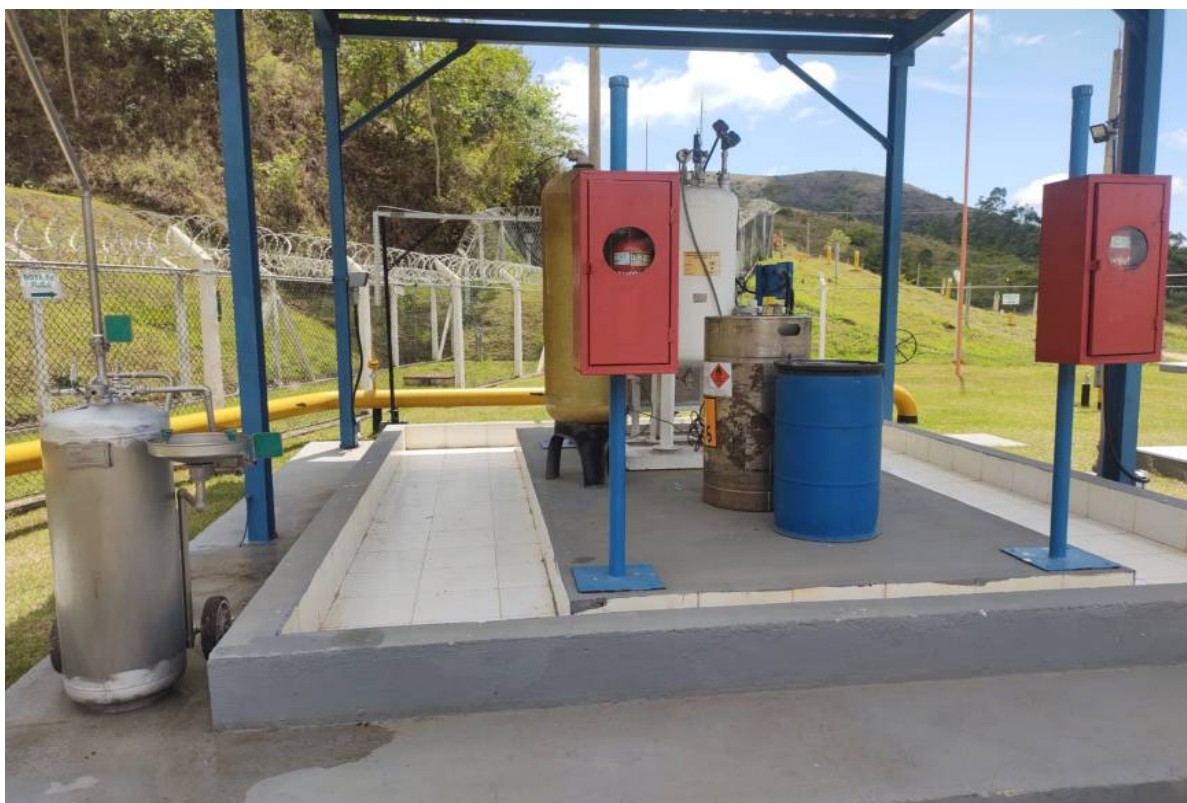
Foto 6: Sistema de odorização.

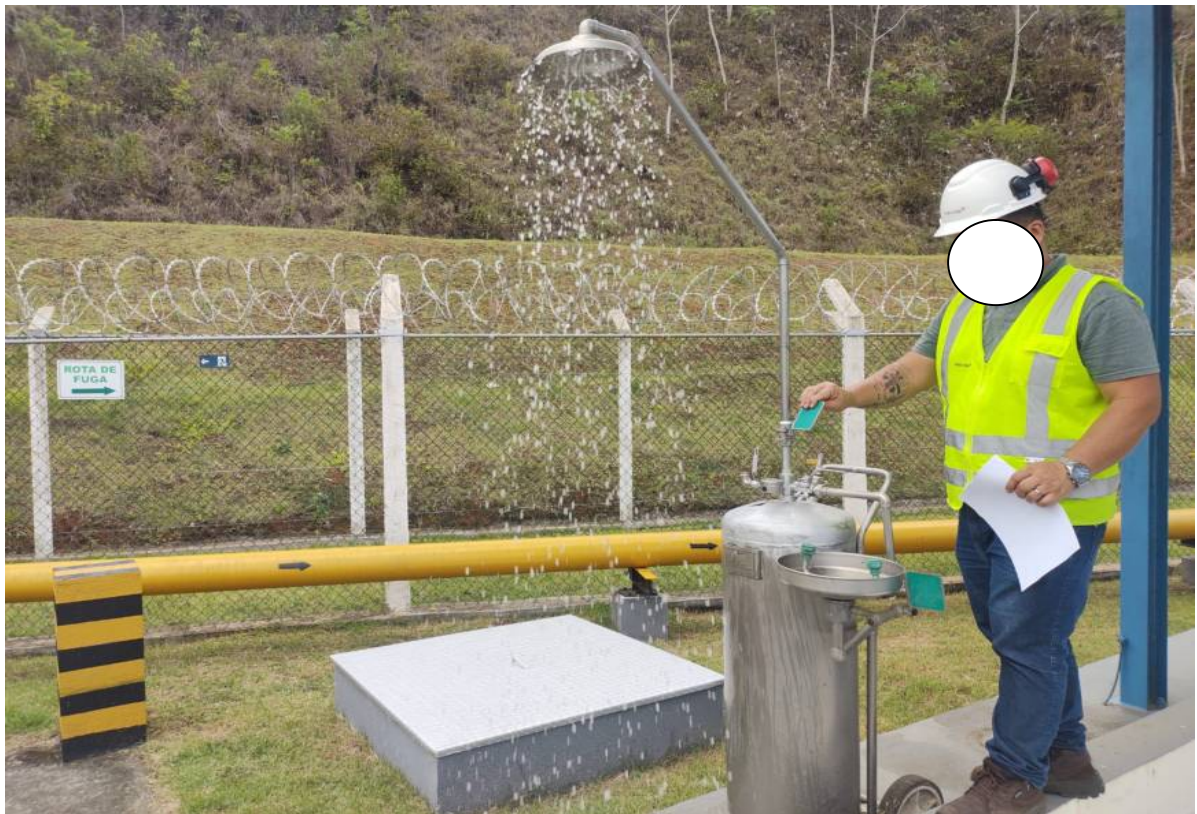
Foto 7: Teste do chuveiro.

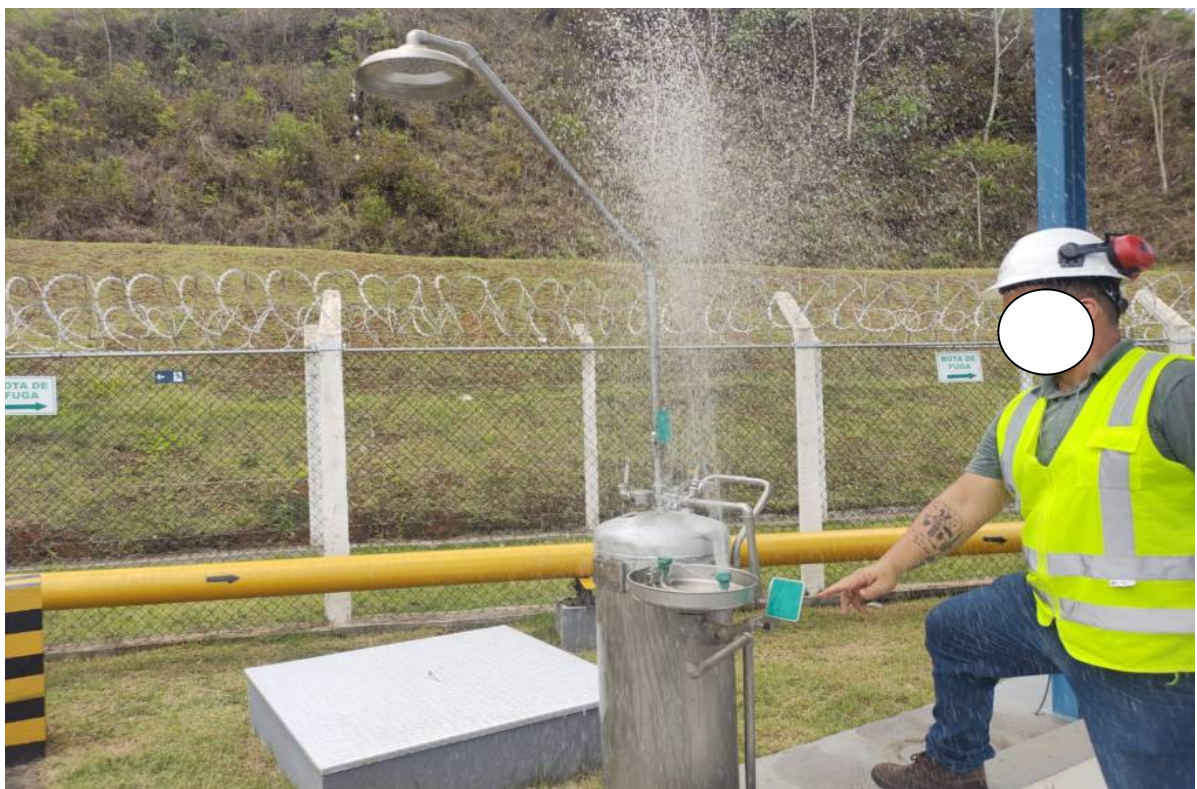
Foto 8: Teste do lava olhos.

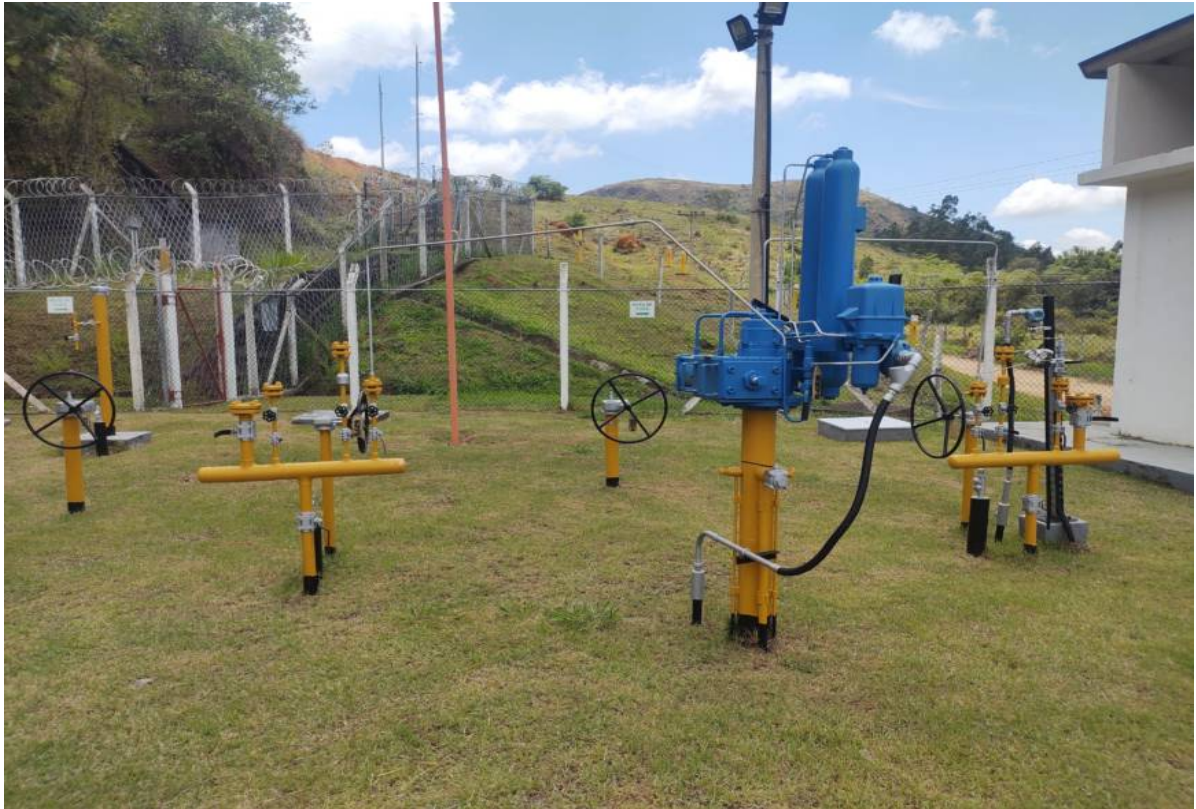
Foto 9: Válvula telecomandada.

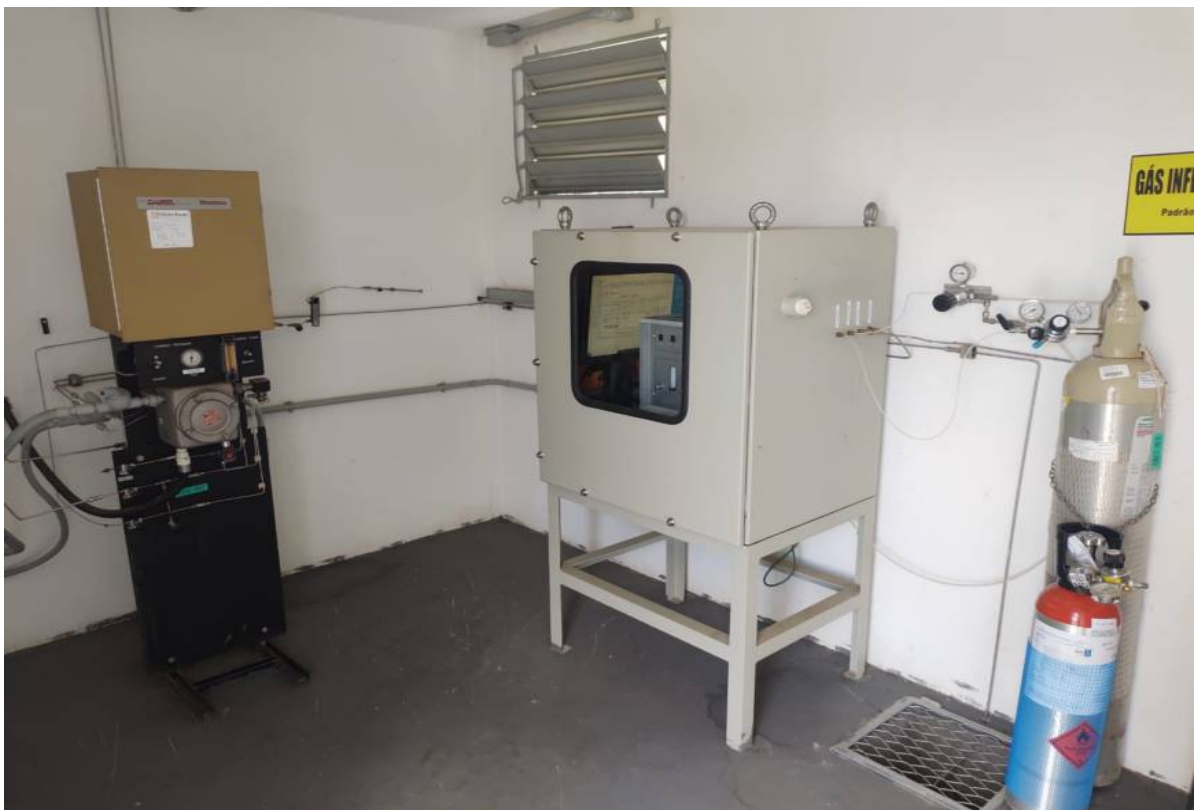
Foto 10: Equipamentos de cromatografia da Estação.

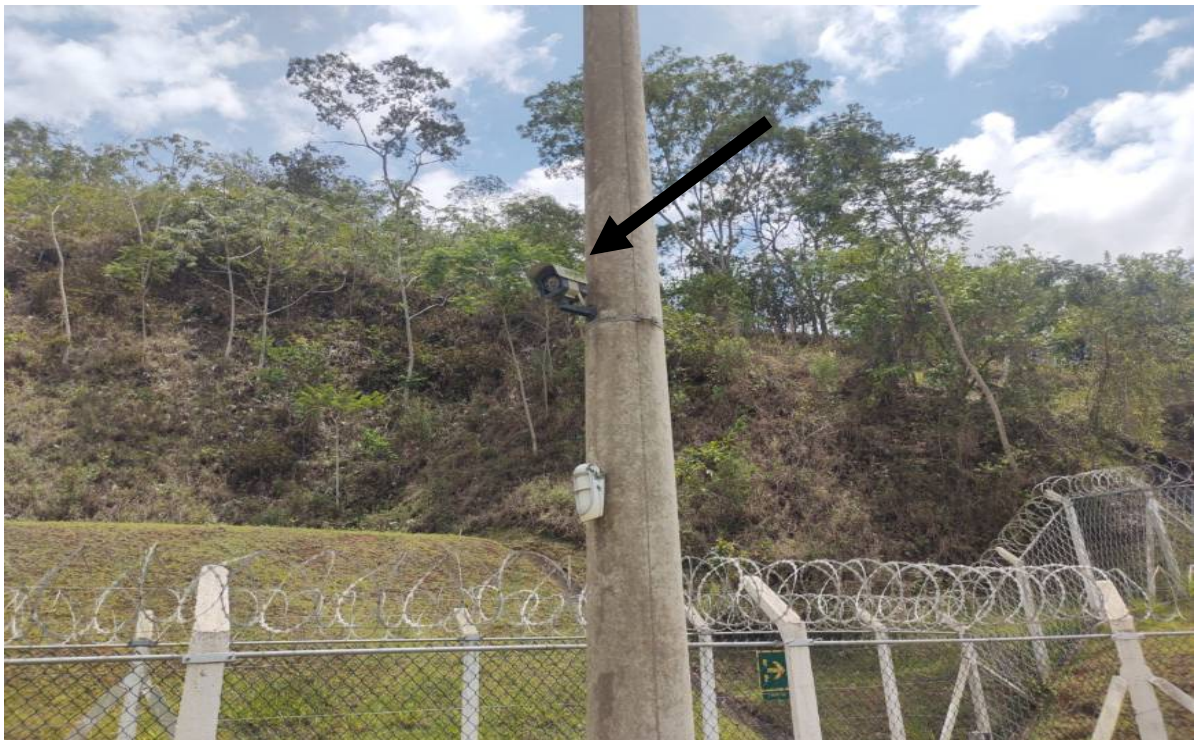
Foto 11: Câmera de monitoramento.

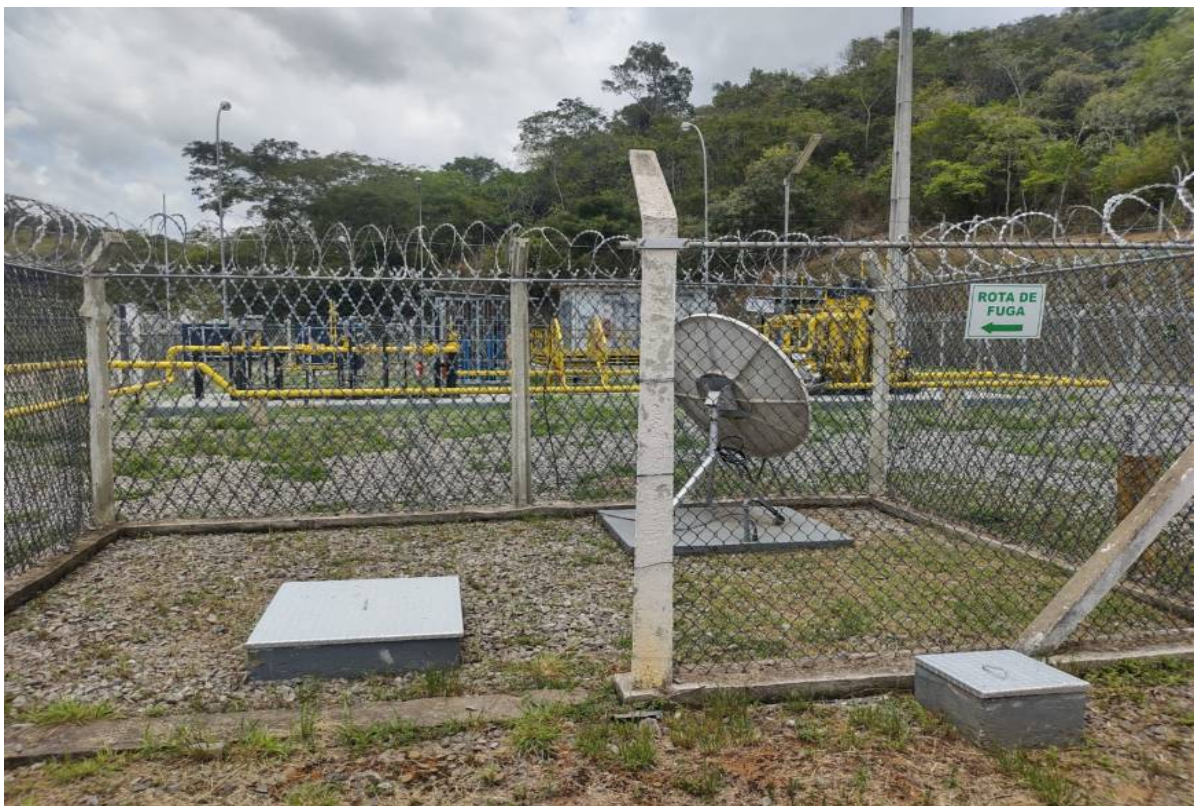
Foto 12: Sistema de transmissão de imagens – Antena parabólica.

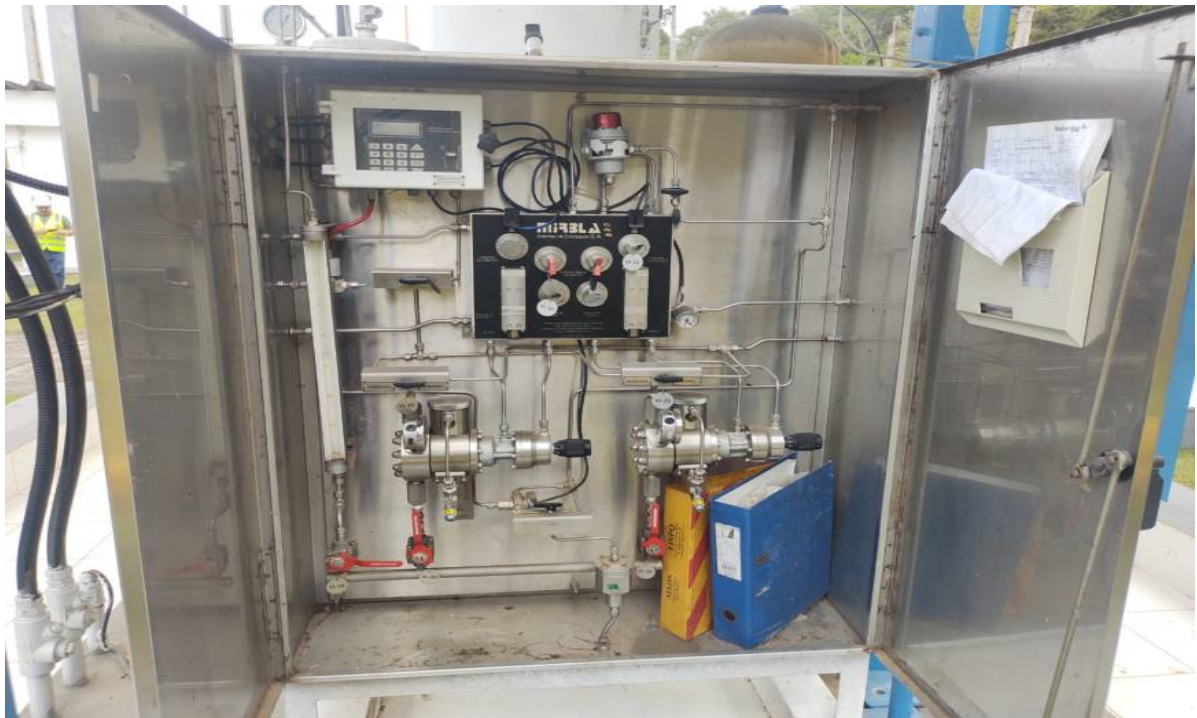
Item 14 - Não se aplica, pois não há operador fixo na estação;  
Item 15 - Havia marcas de passagem de insetos dentro do painel de odorização;  
Item 21 - Não se aplica, pois não há sistema de estocagem na estação;

Foram vistoriadas as cercas, o portão, as placas de rota de fuga, o sistema de iluminação da estação, o lava olhos (foto 8) e chuveiro (foto 7), que são itens de segurança do sistema de odorização (foto 6), tudo estava em bom estado de conservação e pronto para utilização. Porém, durante a fiscalização, foi verificado que havia marcas de passagem de insetos dentro do painel de odorização (foto 13) e a documentação que lá é armazenada estava danificada (foto 15).

Foto 13: Painele de odoração com marcas de passagem de insetos.

1. Limpeza do painel de odorização e troca de documentação danificada (fotos 13 e 15).

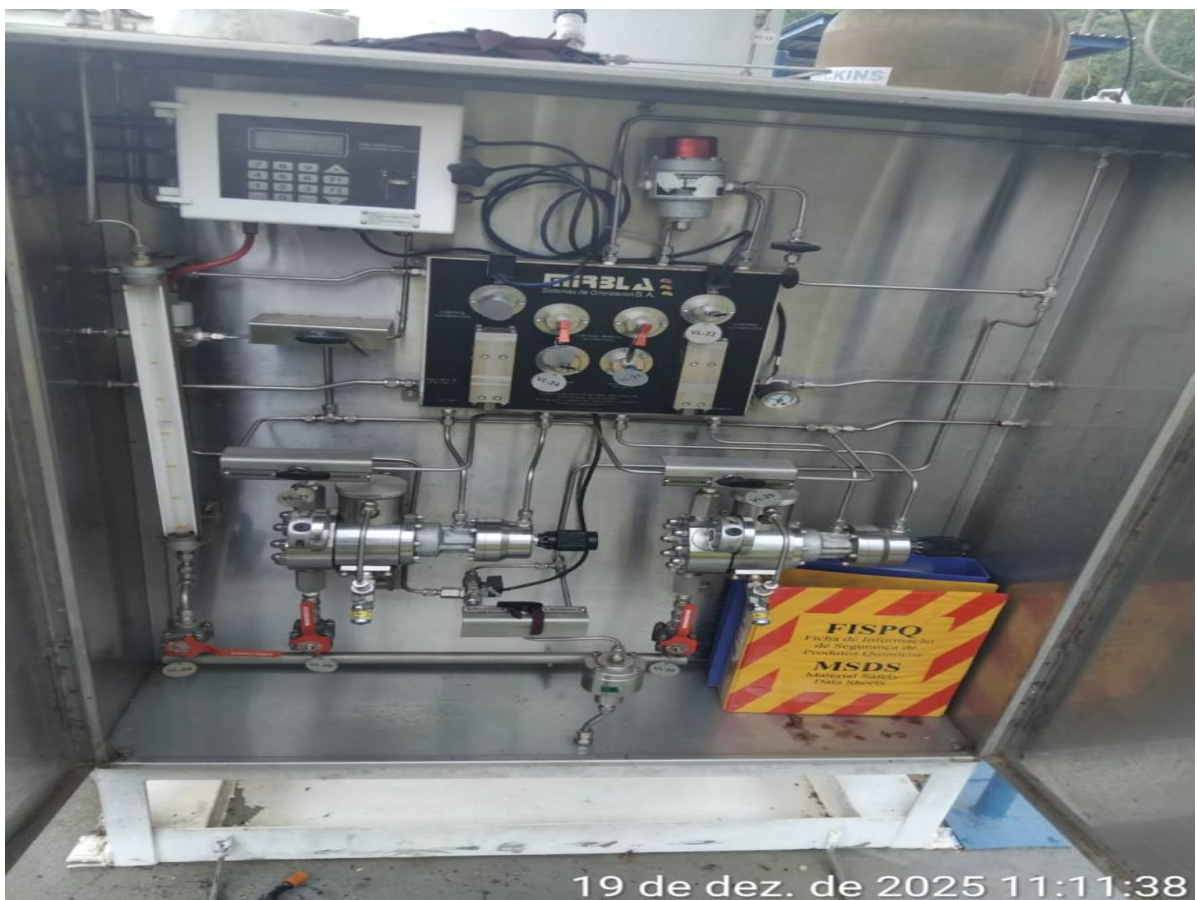
Foto 14: Painele de odoração limpo.

O apontamento foi sanado rapidamente e comprovados por meio de fotos (fotos 14 e 16).

A adequação foi realizada conforme demonstrado por meio das fotos 14 e 16. Diante disto, está sanado o apontamento realizado.

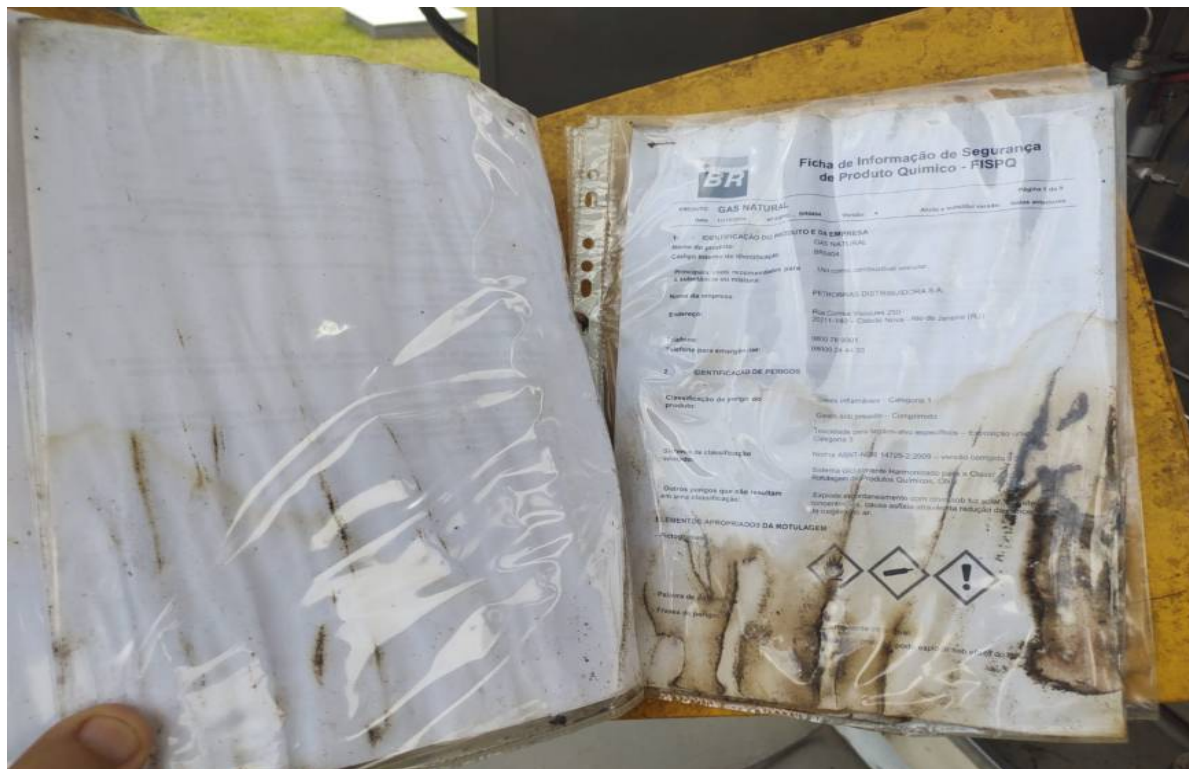
Foto 15: Documentação danificada.

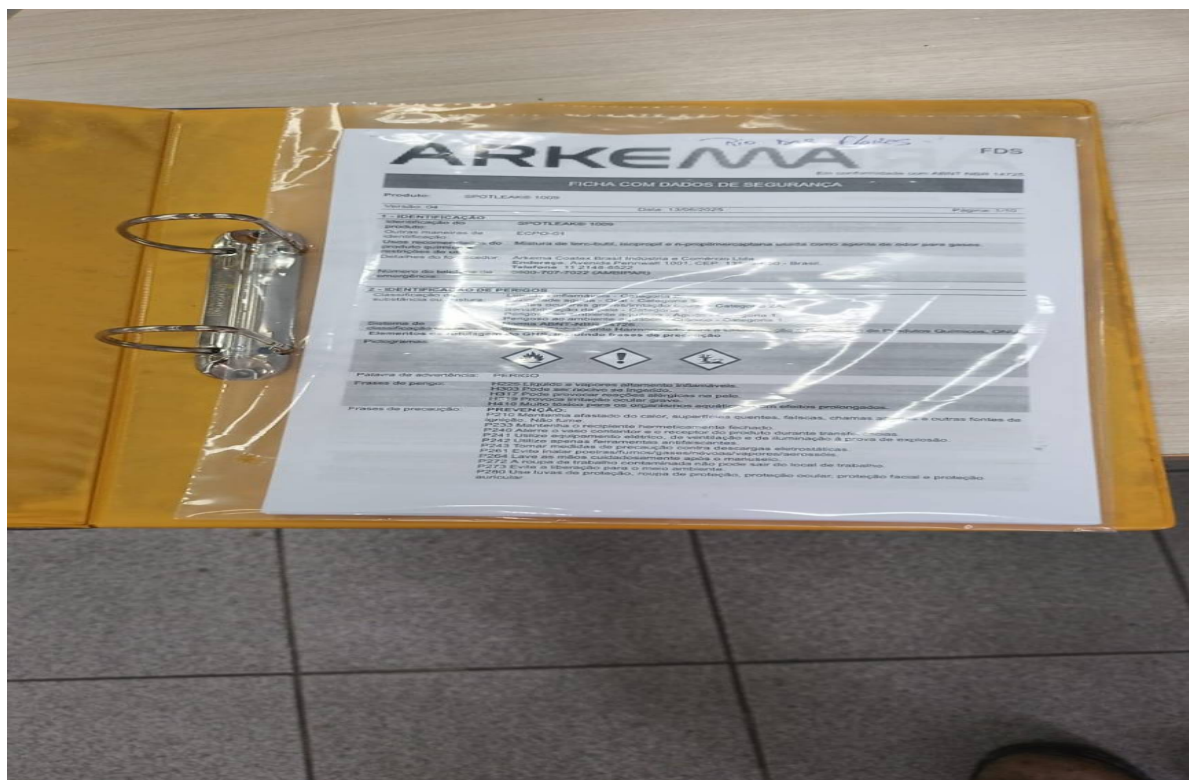
Foto 16: Troca da documentação.
