Agência Reguladora de Energia e Saneamento Básico do Estado do Rio de Janeiro

### **RELATÓRIO DE FISCALIZAÇÃO CASAN Nº 015/2024**

| <b>Local Fiscalizado</b> | Estrada do Catonho | | |
| <b>Tipo da Ocorrência</b> | Vazamento na adutora Veiga Brito | | |

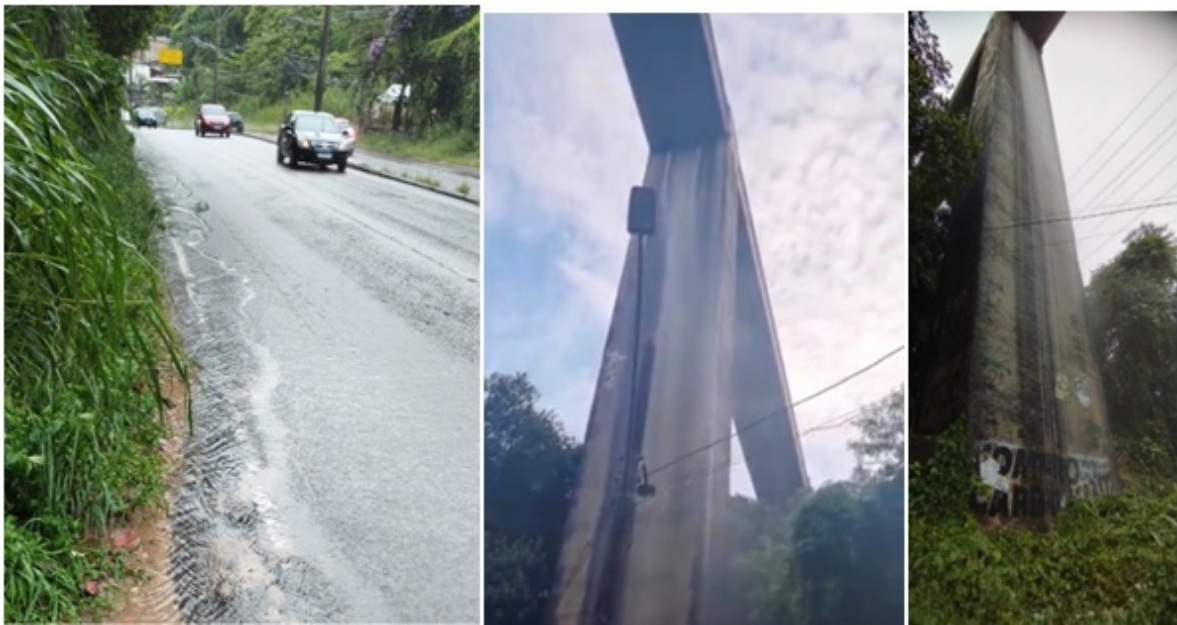
Este incidente, inesperado, ocorreu na manhã do dia 20, resultando em consequências, incluindo além da possibilidade de desabastecimento, o aumento do risco de acidentes de trânsito devido à formação de bolsões na via. Ao chegar ao local, constatou-se um significativo vazamento de água na Estrada do Catonho, sem qualquer sinalização de perigo.

Verificamos in loco, que o vazamento, mesmo considerando de grande volume, não apresentava risco de desabastecimento.

A Concessionária Rio+ apresentou como solução a Injeção de Poliuretano, gel expansivo e fita Hidroexpansiva no perímetro de contato entre o pilar e as peças tipo caixão. O objetivo é selar esse encontro e, por consequência, limitar o escoamento da água para fora da ponte canal.

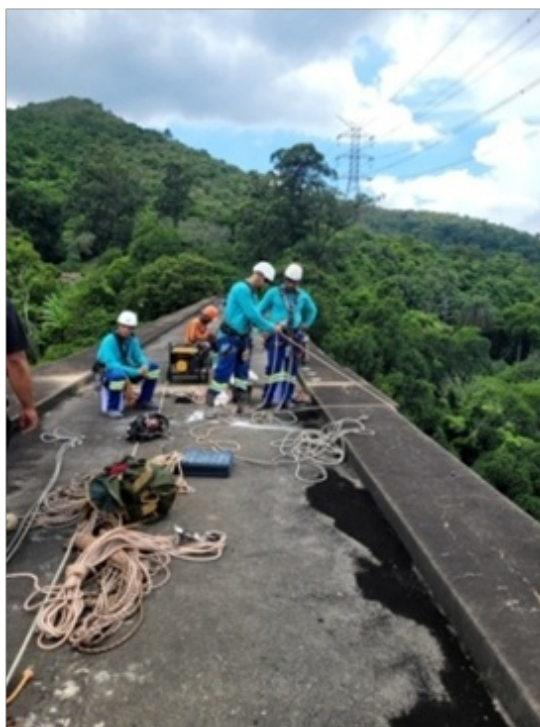
Equipe separando os equipamentos e deslocando até o local do vazamento

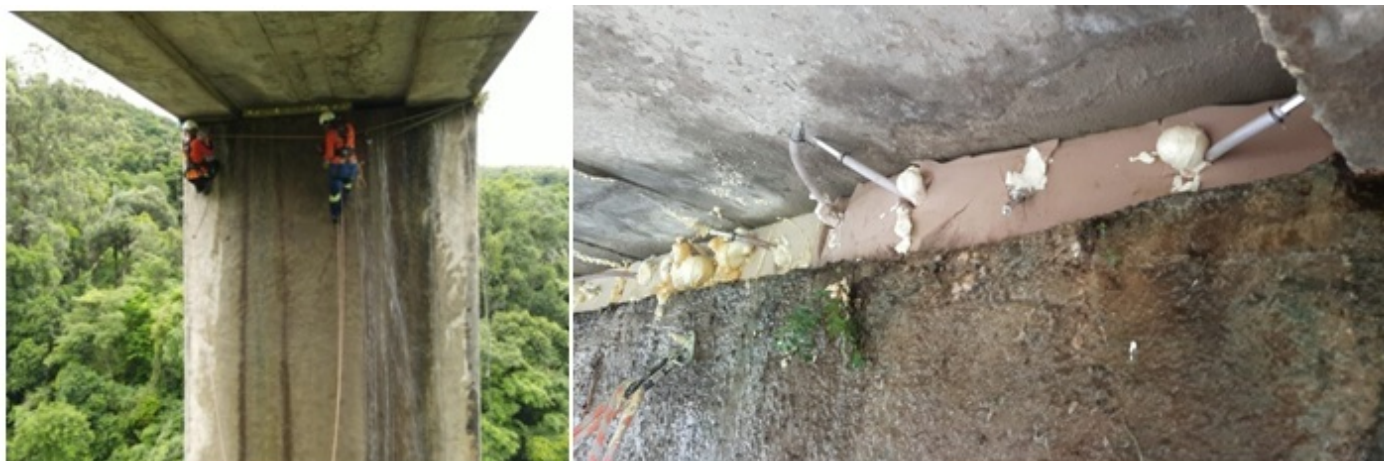
Para selar a área afetada, foi iniciada a primeira etapa do procedimento de injeção de Poliuretano (PU), produto de baixa viscosidade, quando aplicada cria uma resina flexível, impermeável e mecanicamente resistente.

Injeção de PU

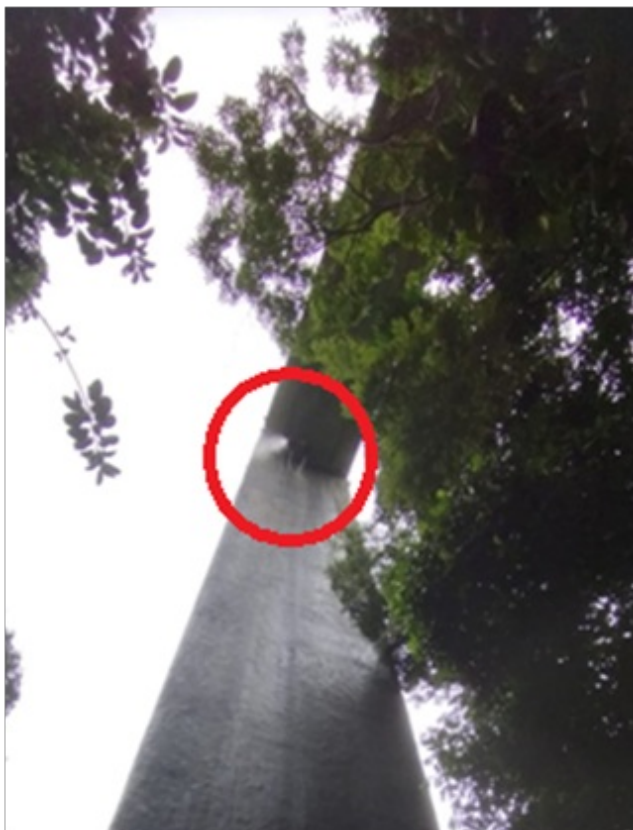
Presentes ao local verificaram que o serviço de injeção de PU continuava.

Foi observado um novo vazamento no lado oposto do pilar, lado da mata.

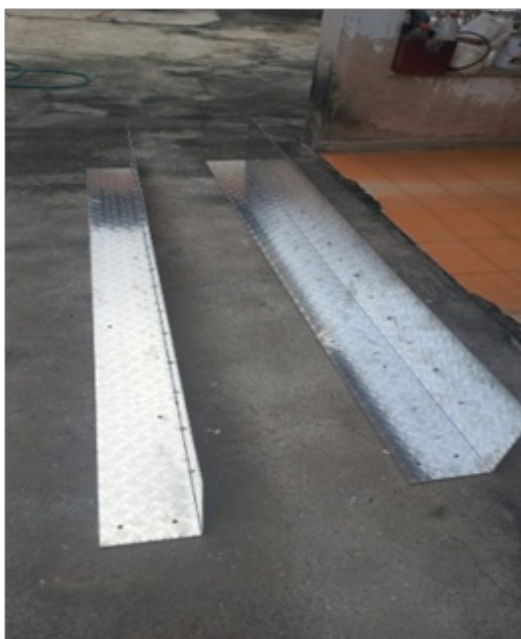
Cantoneira

Realizadas mais algumas injeções pontuais com implantação de uma cantoneira.
