### **RELATÓRIO DE FISCALIZAÇÃO AGENERSA/CASAN Nº 017/2024**

| <b>Processo:</b> | SEI 480002/001314/2024 | <b>Data</b> | 06/03/2024 |
| <b>Local Fiscalizado</b> | KM 312, Rod. Gov. Mário Covas, 101 - Boa Vista, São Gonçalo - RJ | | |

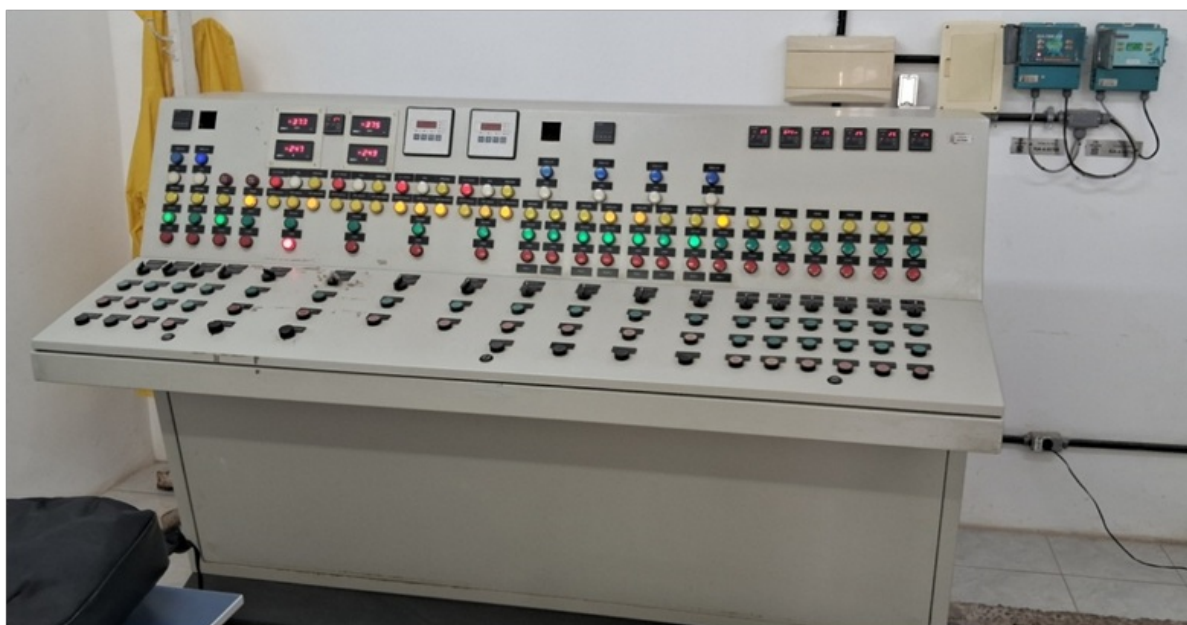
A fiscalização teve início no escritório operacional onde encontra-se a mesa de comando da ETE e os medidores de vazão (Foto 2). Como tratamento preliminar o efluente a ser tratado passa pelo gradeamento grosso composto por duas grades grossas com limpeza manual a cada três meses, ambas em operação. O gradeamento médio é composto por duas grades mecanizadas, nenhuma estava em operação, ambas apresentando corrosão extrema e falta de manutenção (Foto 3).

Foto 2 – Paineis de comando e medidores de vazão

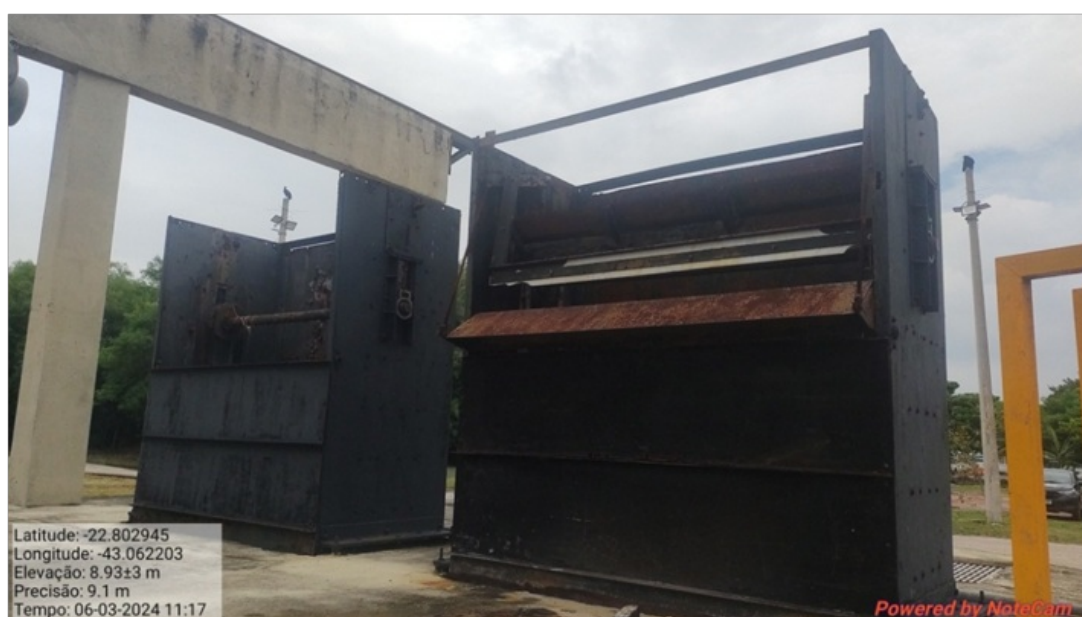
Foto 3 – Grades mecanizadas (gradeamento médio)

- Providenciar manutenção na caixa de chegada;
- Providenciar manutenção no gradeamento fino mecanizado, pois pontos de corrosão indicam falta de manutenção;
- Providenciar manutenção de demais componentes que apresentam alta corrosão (Principalmente comportas);
- Providenciar o cronograma de intervenções de manutenção geral da ETE;
- Apresentar justificativa para o não funcionamento total dos aeradores (De 8 aeradores, 3 não estão em funcionamento);
- Providenciar conserto da cerca de isolamento do local onde encontra-se o reservatório de oxigênio;
- Informar se existe planejamento para a operação dos biodigestores e secador térmico;
- Apresentar as análises do efluente tratado dos últimos 90 dias.

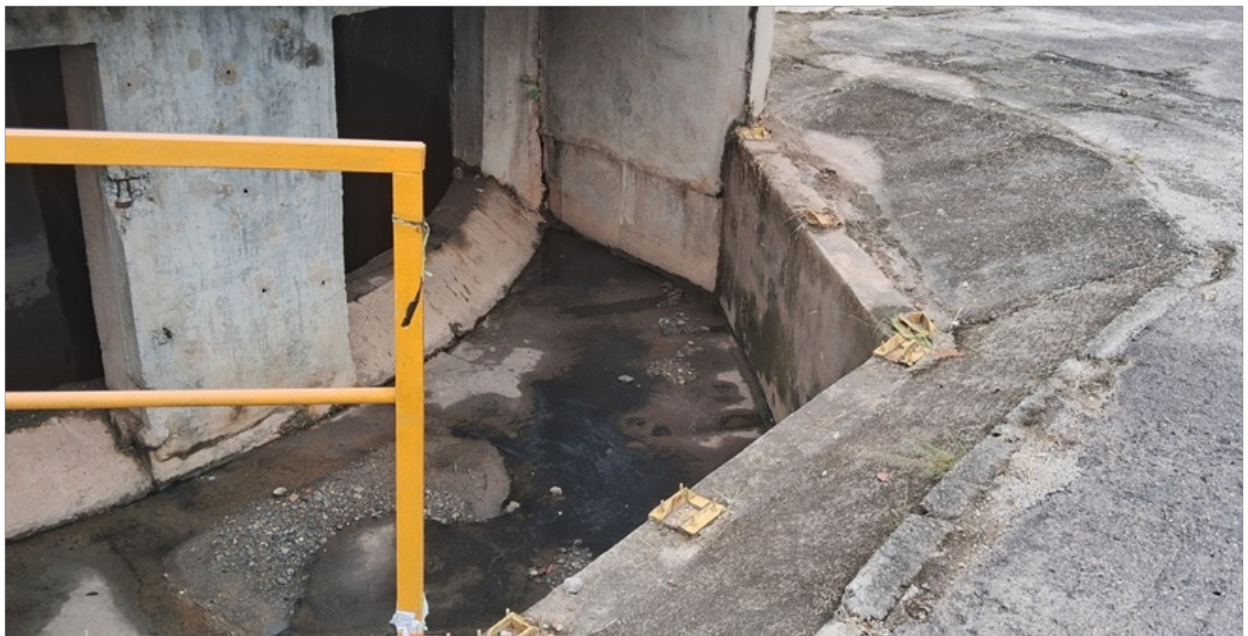
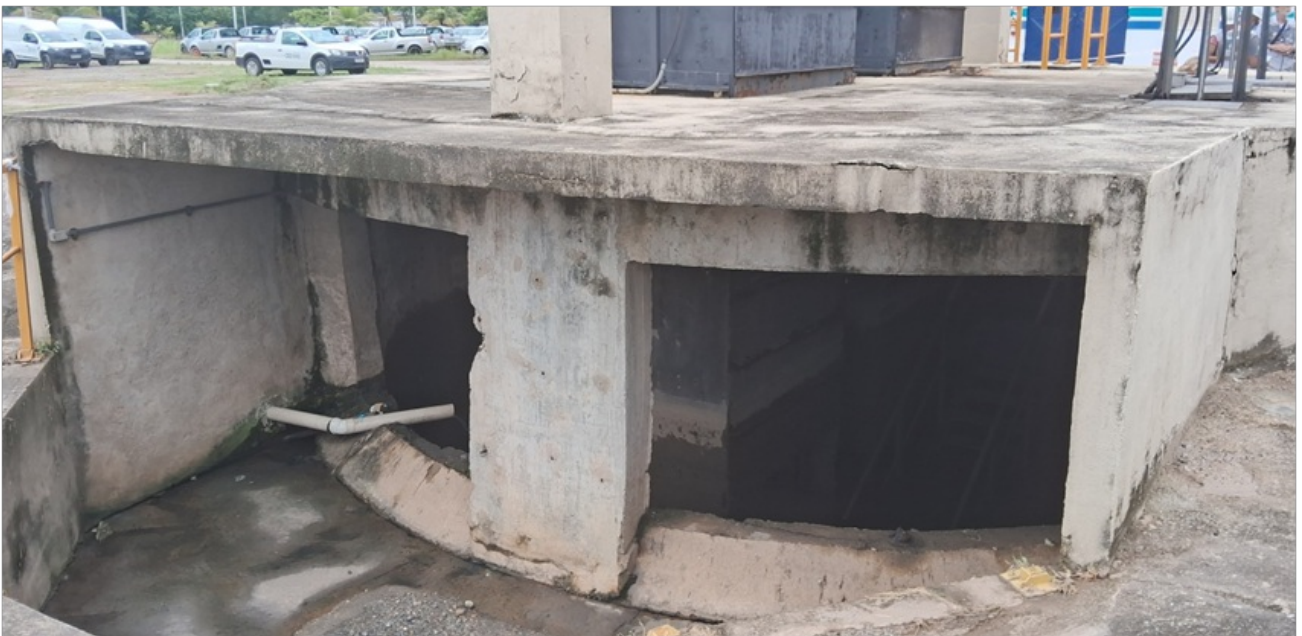
A caixa de chegada está com conservação regular, porém sem guarda corpos para segurança e se faz necessário manutenção preventiva para mantê-la conservada; apresenta armadura exposta (Foto 4 e 5). A caixa de chegada possui duas comportas. A elevatória de esgoto bruto possui quatro conjuntos de motores bombas, porém apenas um em operação devido a vazão menor que a de projeto (Foto 4). Caixa de visita lateral da elevatória sem fechamento adequado e com ligação elétrica sem devida proteção (Foto 7).

Foto 4 – Caixa de chegada

Foto 5 – Caixa de chegada

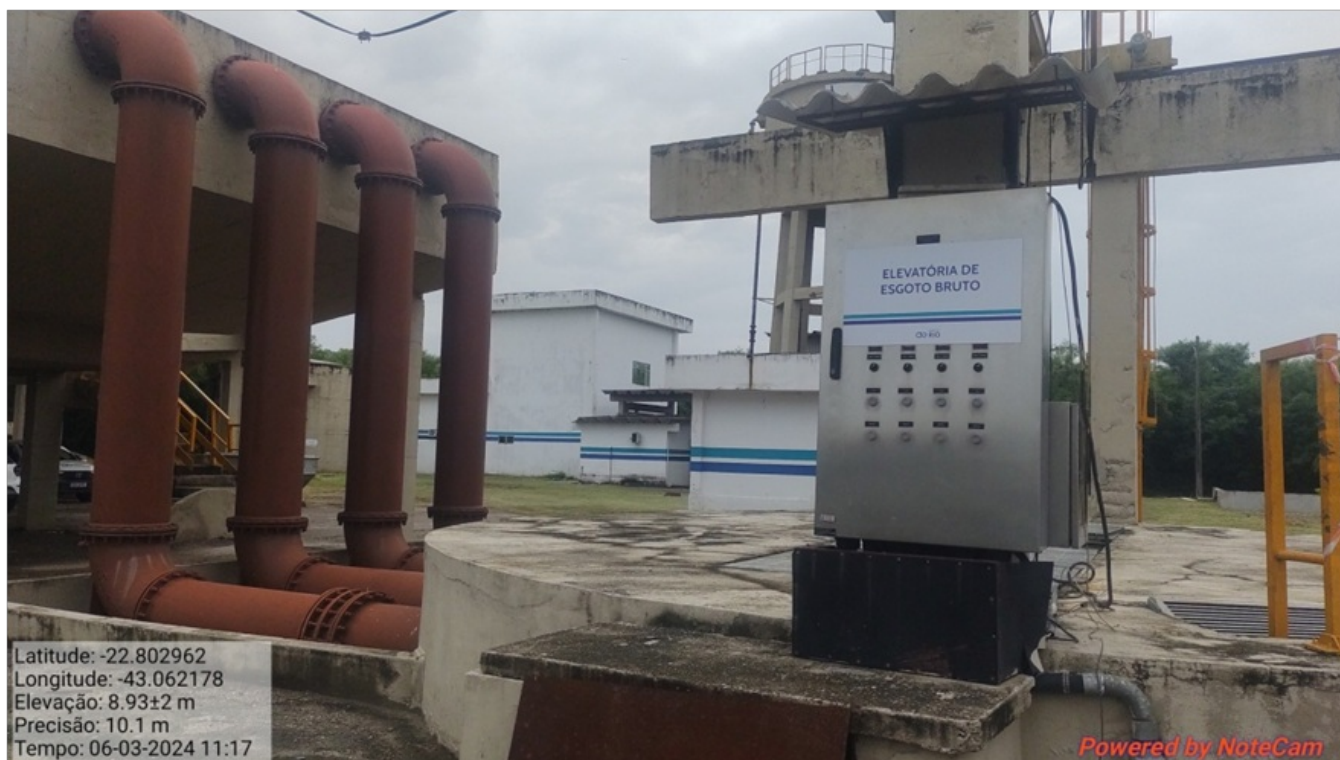
Foto 6 – Elevatória de esgoto bruto

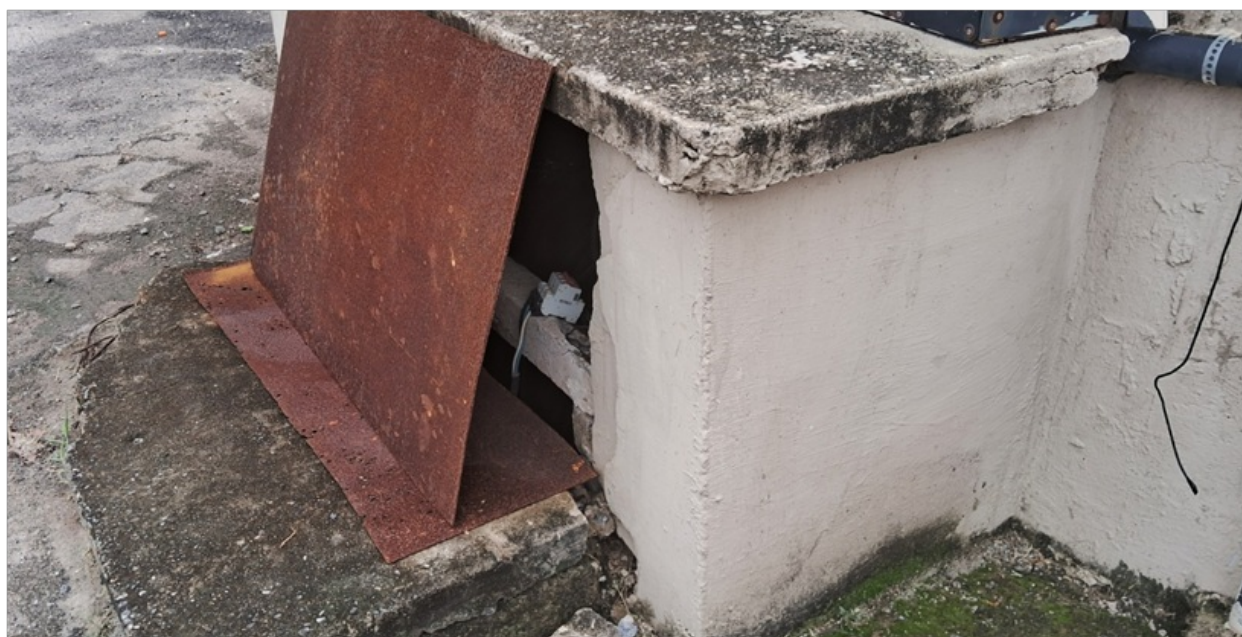
Foto 7 – Caixa lateral de visita elevatória

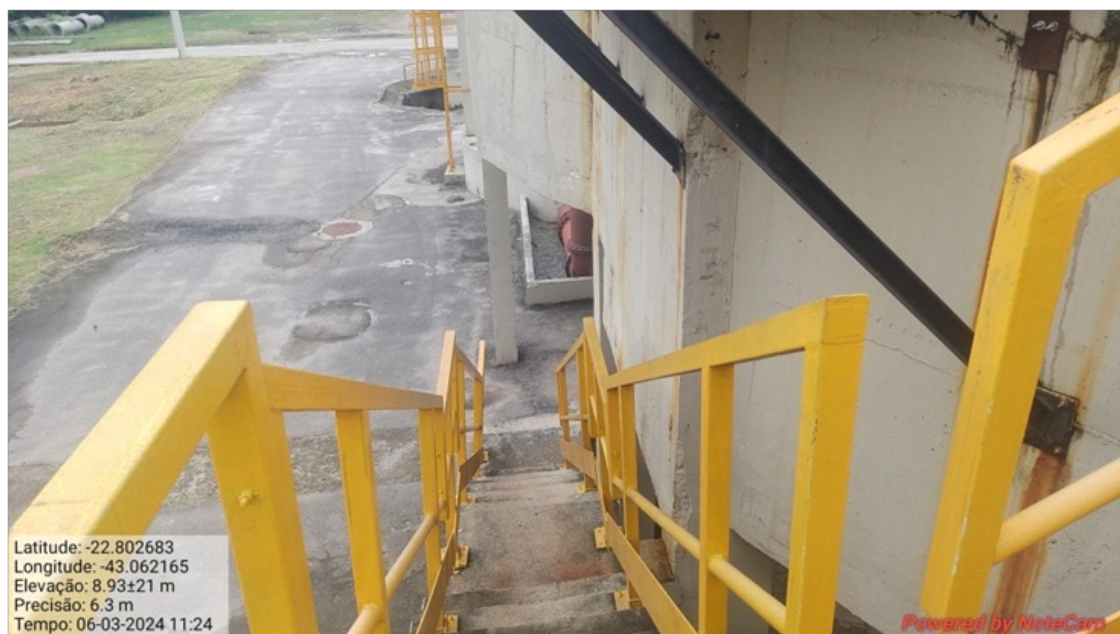
Após a elevatória existem dois desaneradores acessados pela escada (Foto 8), das quais os guarda corpos estavam instáveis. O tratamento primário do efluente acontece nos dois desaneradores, um estava operando normalmente (Foto 11) e o outro estava limpo, inoperante devido a manutenção (parafuso de retirada da areia)(Foto 12). A ETE possui uma grade fina mecanizada (Foto 10) que estava operando, contudo necessita de manutenção, ou substituição, devido a elevado estado de corrosão.

Foto 8 – Escada acesso deseneradores

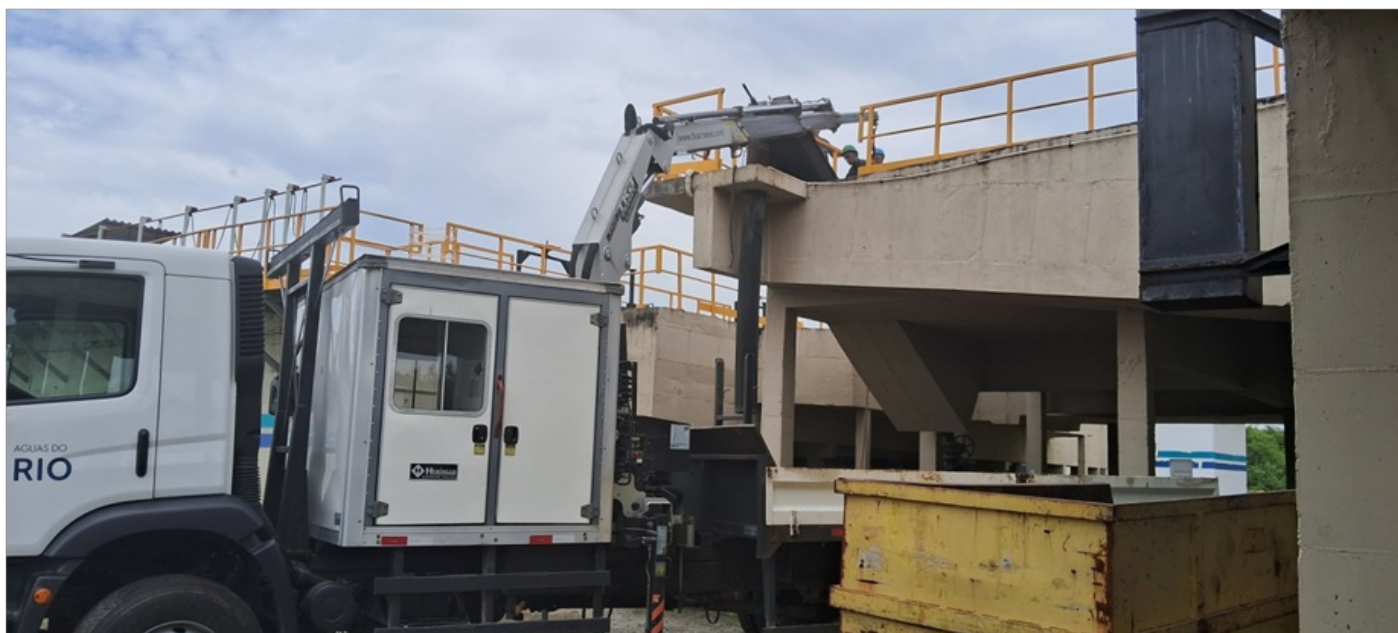
Foto 9 – Manutenção desenerador 2 e caçamba gradeamento fino

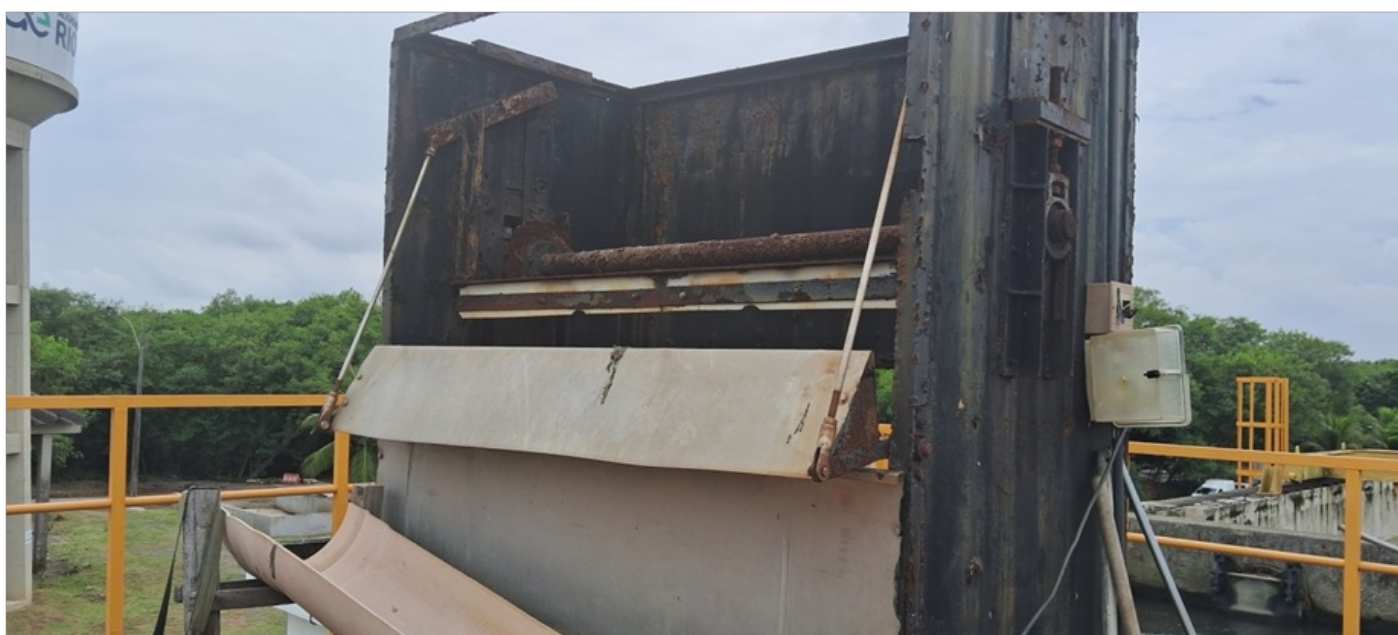
Foto 10 – Gradeamento fino mecanizado

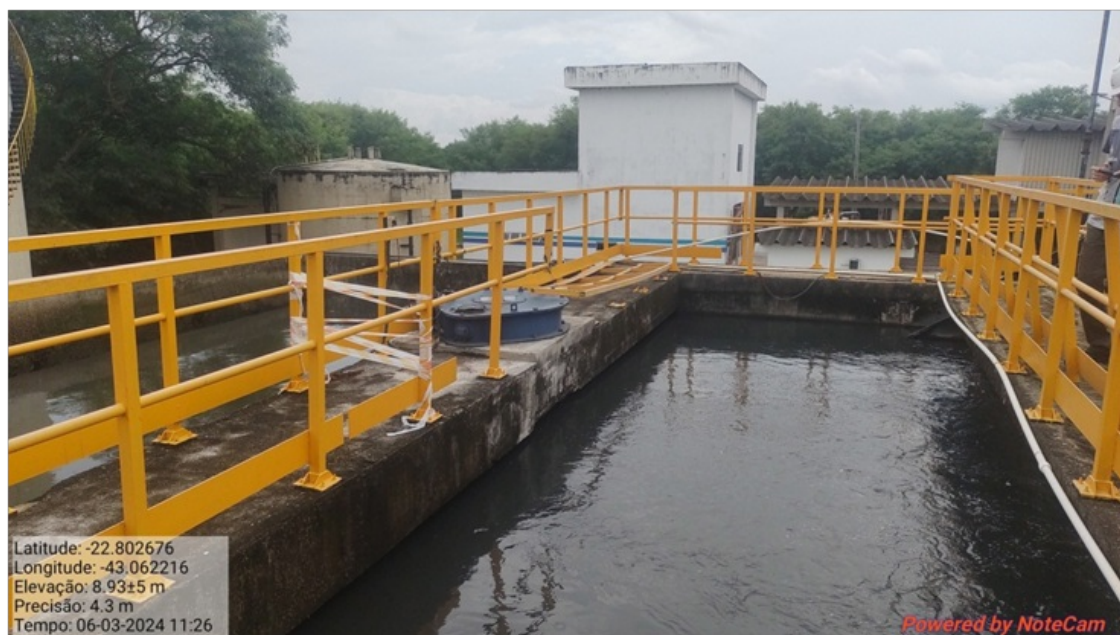
Foto 11 – Desenerador 1

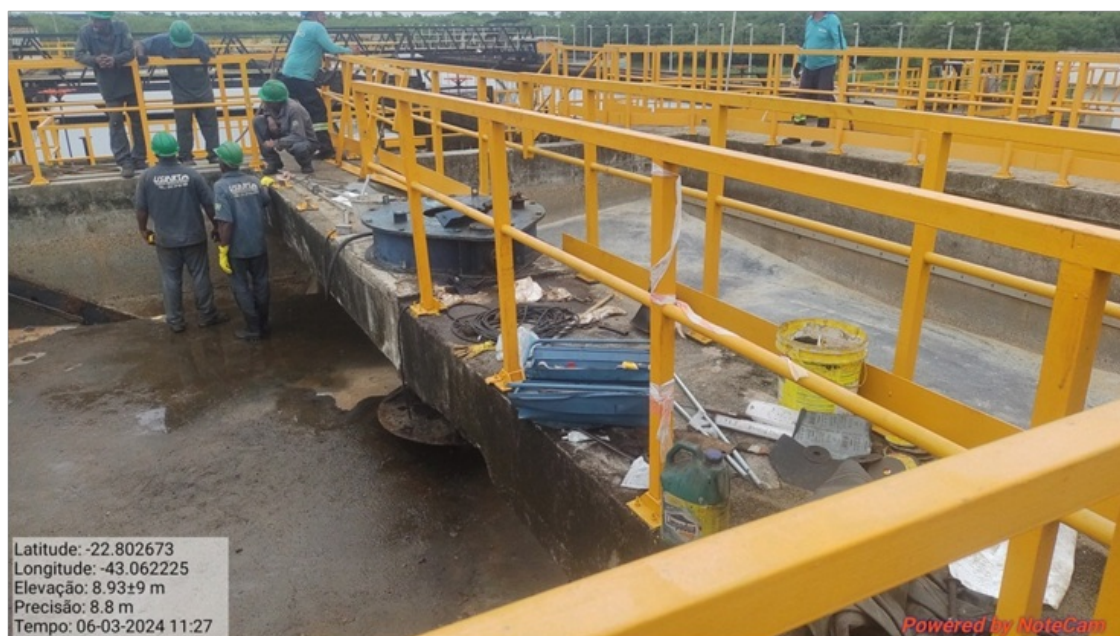
Foto 12 – Desenerador 2

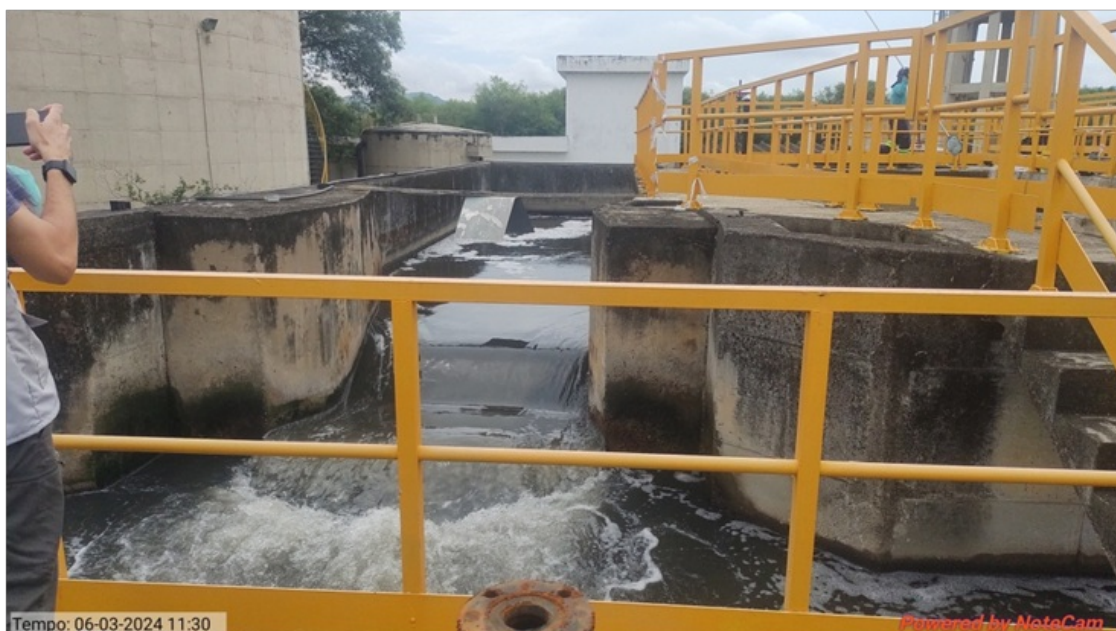
O efluente, após passar pelos deseneradores, é encaminhado aos decantadores e passa por uma calha Parshall com medidor ultrassônico que apresentava sujidades em suas paredes, indicativo de falta de manutenção na estrutura (Foto 13).

Foto 13 – Calha Parshall com medidor ultrassônico

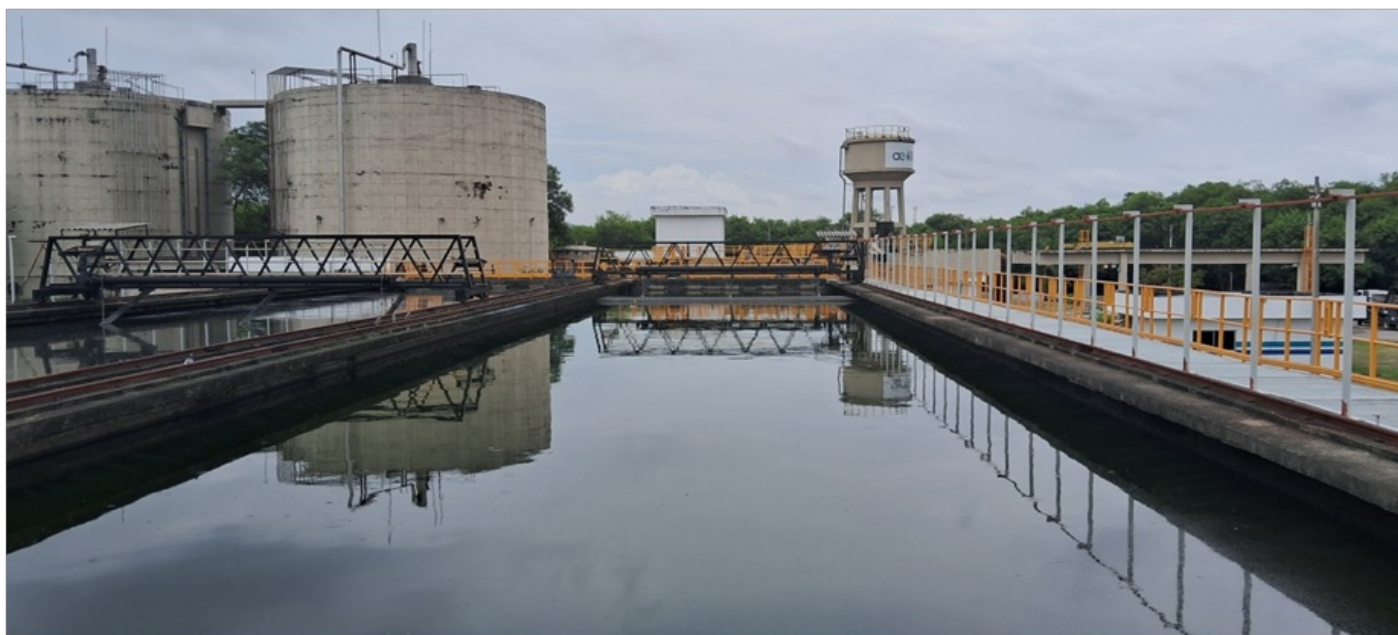
Passando a calha Parshall, o efluente chega aos decantadores. A ETE possui 2 decantadores primários com raspadores de lodo (Foto 14). No momento da fiscalização, apenas um decantador estava operando devido a vazão de chegada estar menor que a de projeto. Os decantadores operam em revezamento.

Foto 14 – Decantadores primários com raspadores de lodo

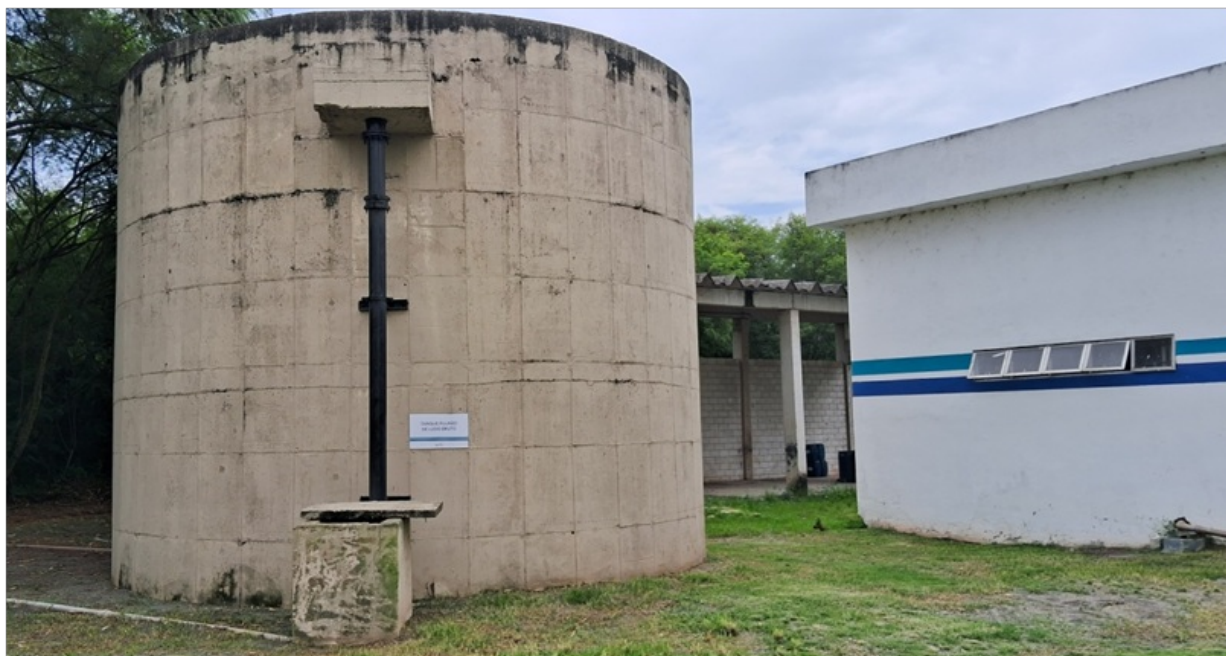
O lodo gerado nos decantadores primários é encaminhado através de elevatória ao tanque pulmão (Foto 15), que apresentava bom estado de conservação; posteriormente vai às centrífugas de secagem. A ETE possui 2 centrífugas de secagem para o lodo bruto, porém apenas uma delas estava em operação, a outra não estava no local, pois, segundo informado pelos representantes da concessionária, estava em manutenção (Foto 16). O abrigo das centrífugas tem indícios de falta de manutenção, bem como as tubulações que vão as centrífugas apresentam oxidação (Fotos 17 e 18).

Foto 15 – Tanque pulmão

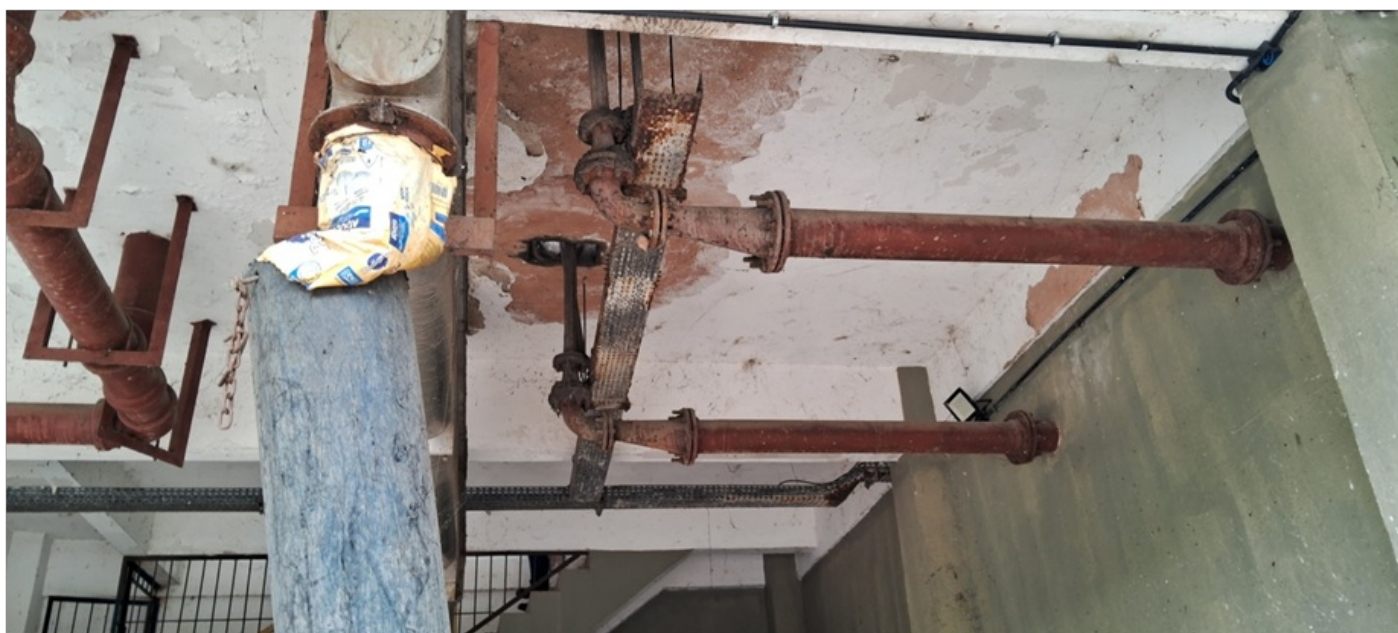
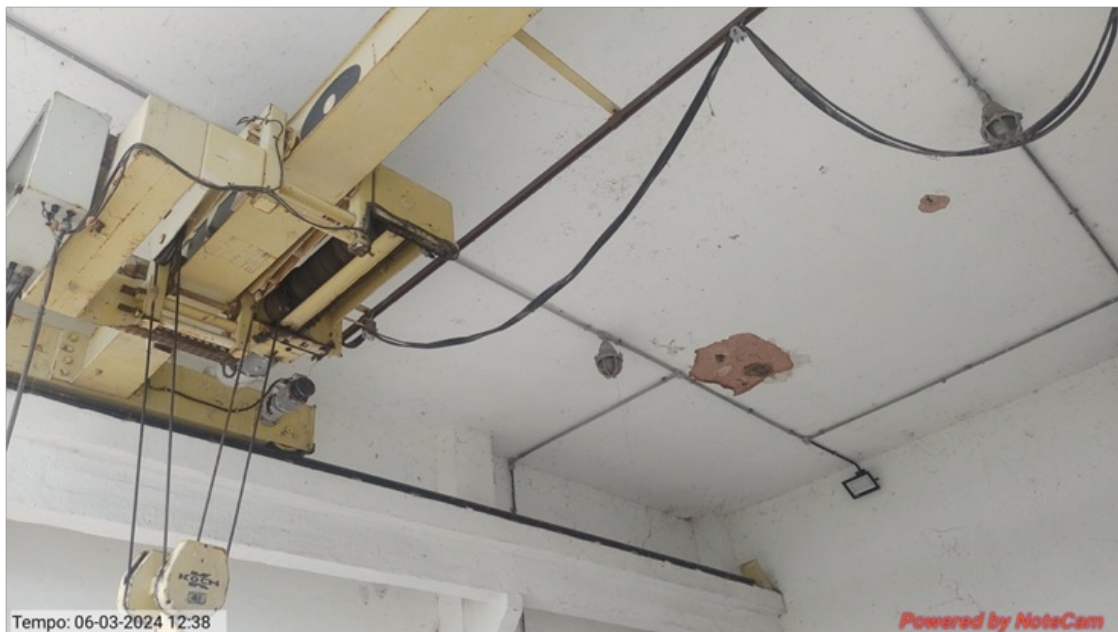
Foto 17 – Tubulações centrífugas lodo ativado

Foto 18 – Ponte rolante e teto abrigo centrífugas

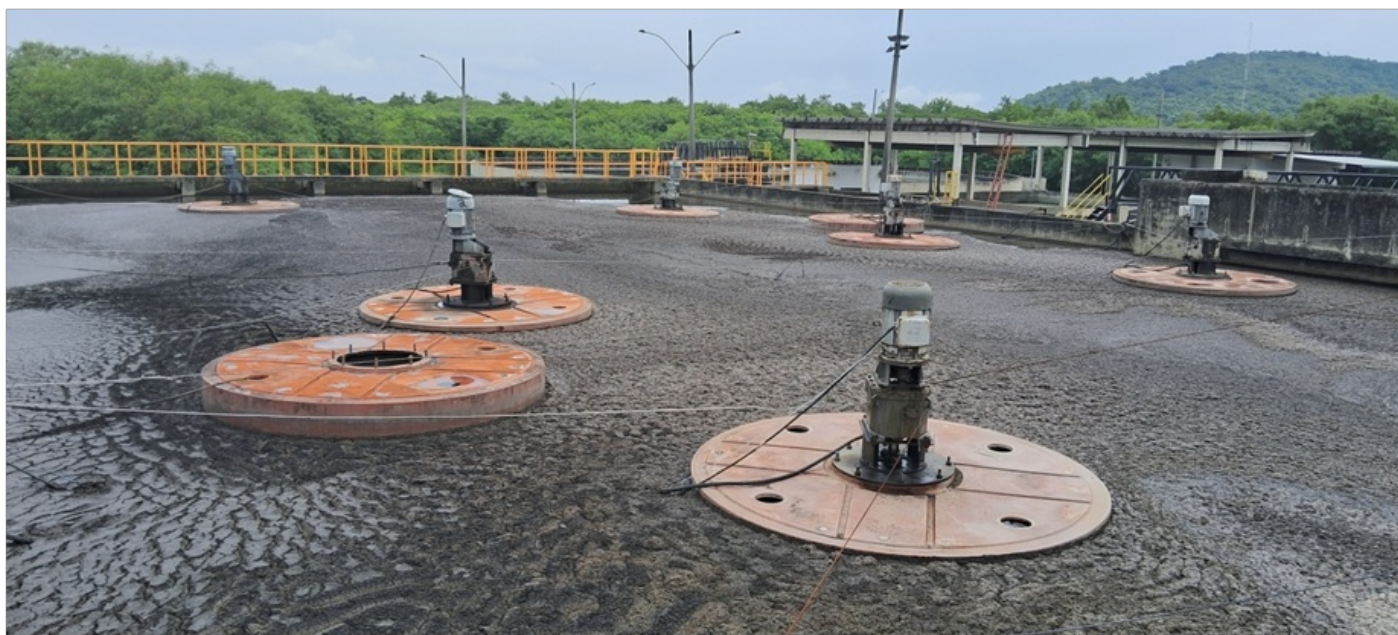
O tanque de aeração possui 8 aeradores, sendo que durante a fiscalização 5 aeradores estavam em operação (Foto 19). A ETE possui um sistema de recirculação do lodo proveniente dos decantadores secundários, o sistema estava em funcionamento, sendo sua vazão medida em calha Parshall (Fotos 20 e 21). A elevatória do sistema de recirculação possui 3 conjuntos motor bomba que apresentavam bom estado e funcionamento (Foto 22), o lodo proveniente da recirculação é seco na centrífuga (Foto 23) e após seco é destinado ao aterro sanitário de Seropédica, junto ao lodo seco do decantador primário.

Foto 19 – Tanque de aeração

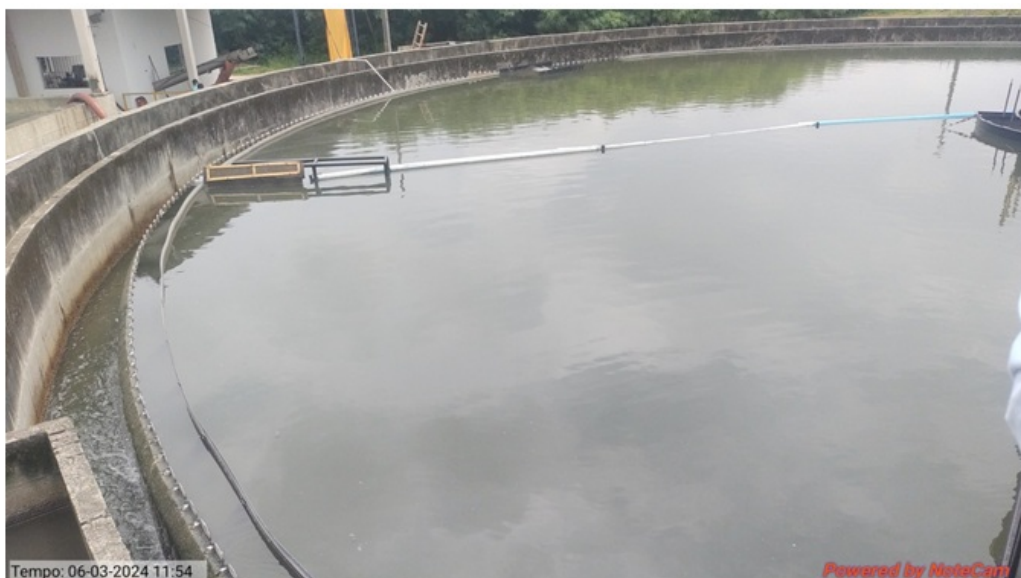
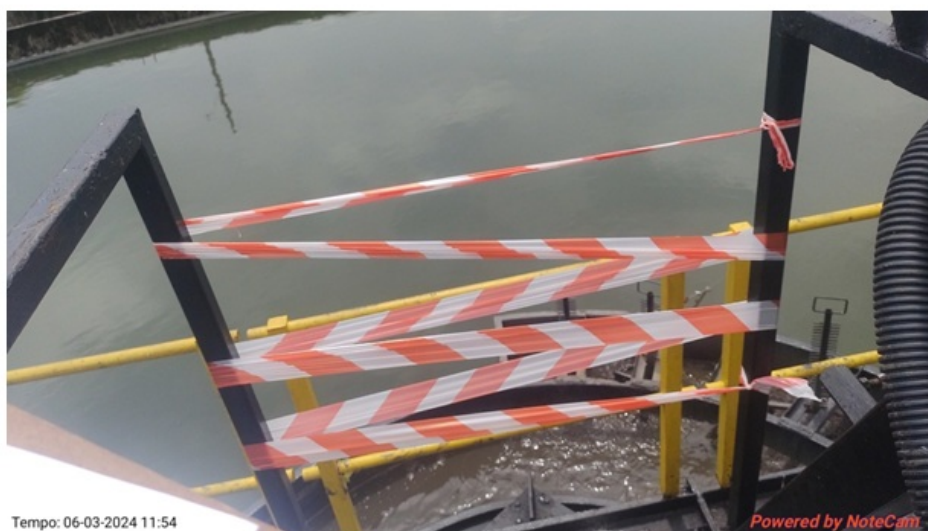
A estação tem dois decantadores secundários e 2 estavam em operação, sendo que o decantador secundário 2 havia sido colocado em operação recentemente e falta instalação de guarda corpo (Fotos 24 e 25).

Foto 24 – Decantador secundário 2

Foto 25 – Guarda corpo decanador secundário 2

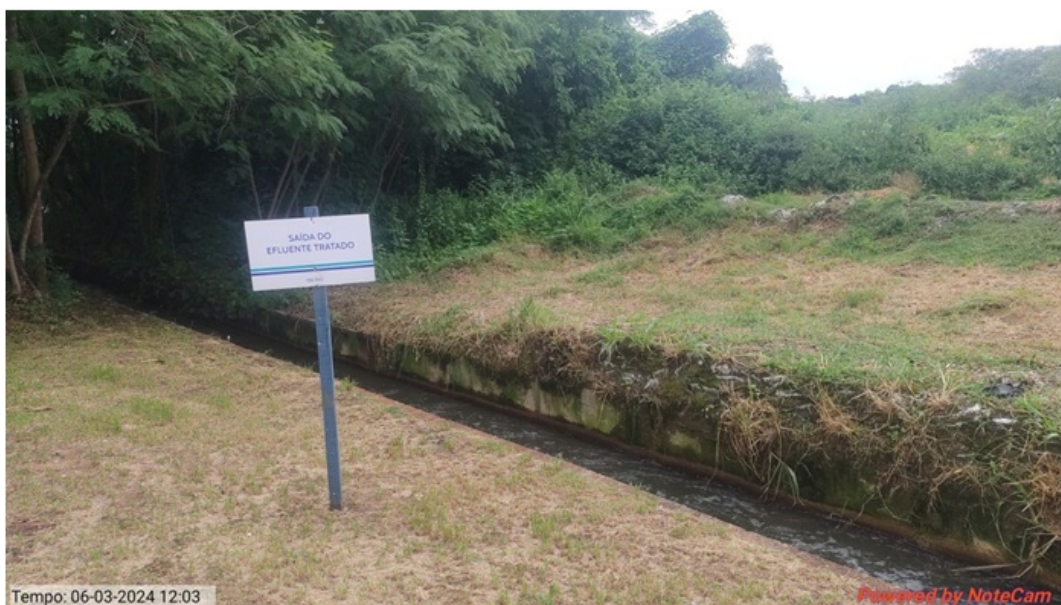
O efluente tratado é destinado a Baía de Guanabara através de um canal aberto, que apresentasse íntegro em sua estrutura (Foto 26). O reservatório do oxigênio utilizado na etapa de oxigenação estava em região deslocada, porém a cerca de isolamento do local de instalação possuía falhas, não cumprindo com sua função (Foto 27).

Foto 26 – Saída efluente tratado

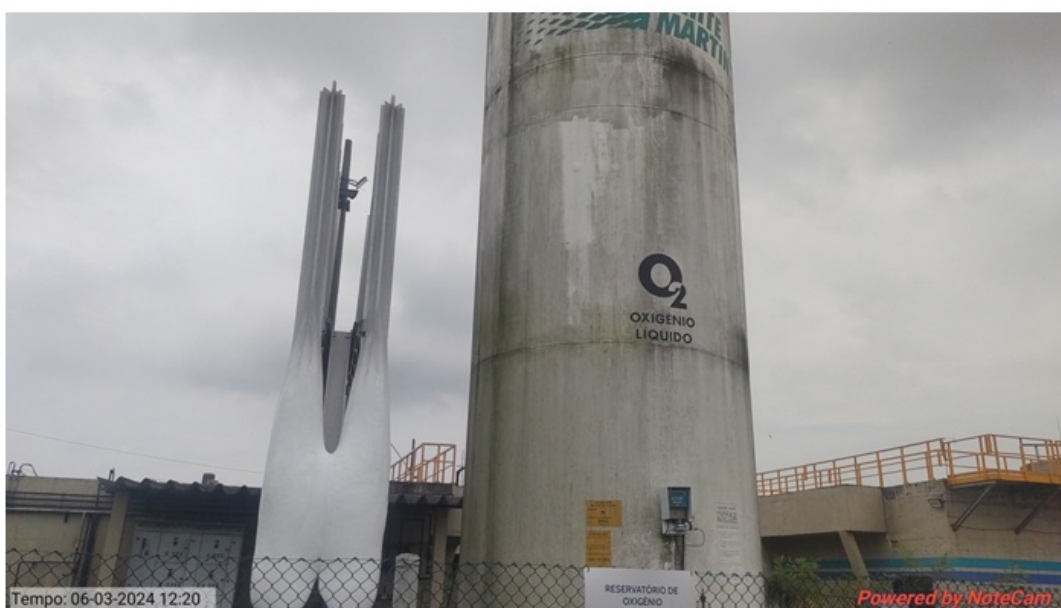
Foto 27 – Reservatório de oxigênio

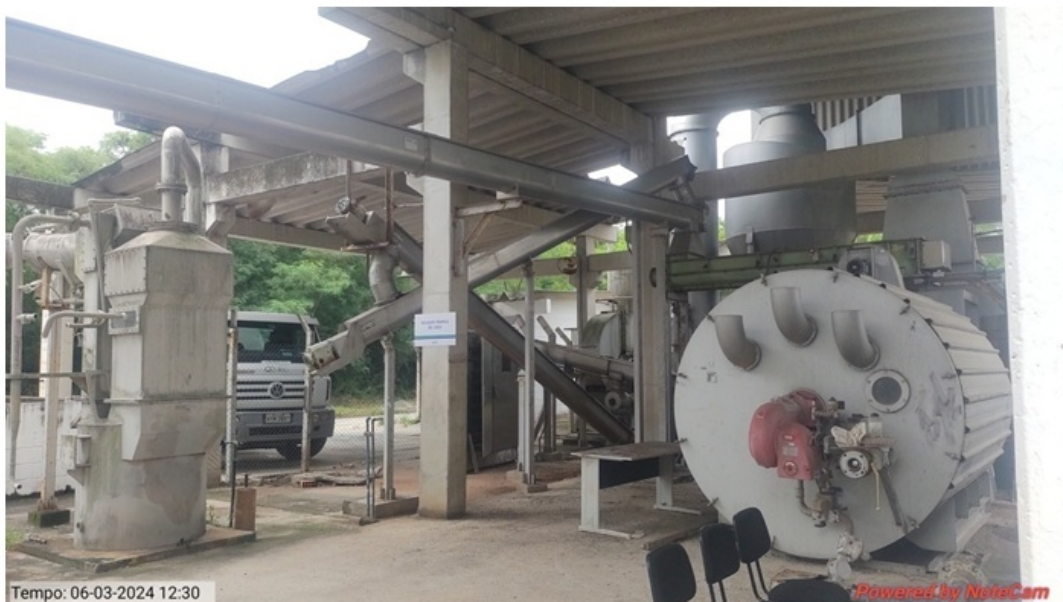
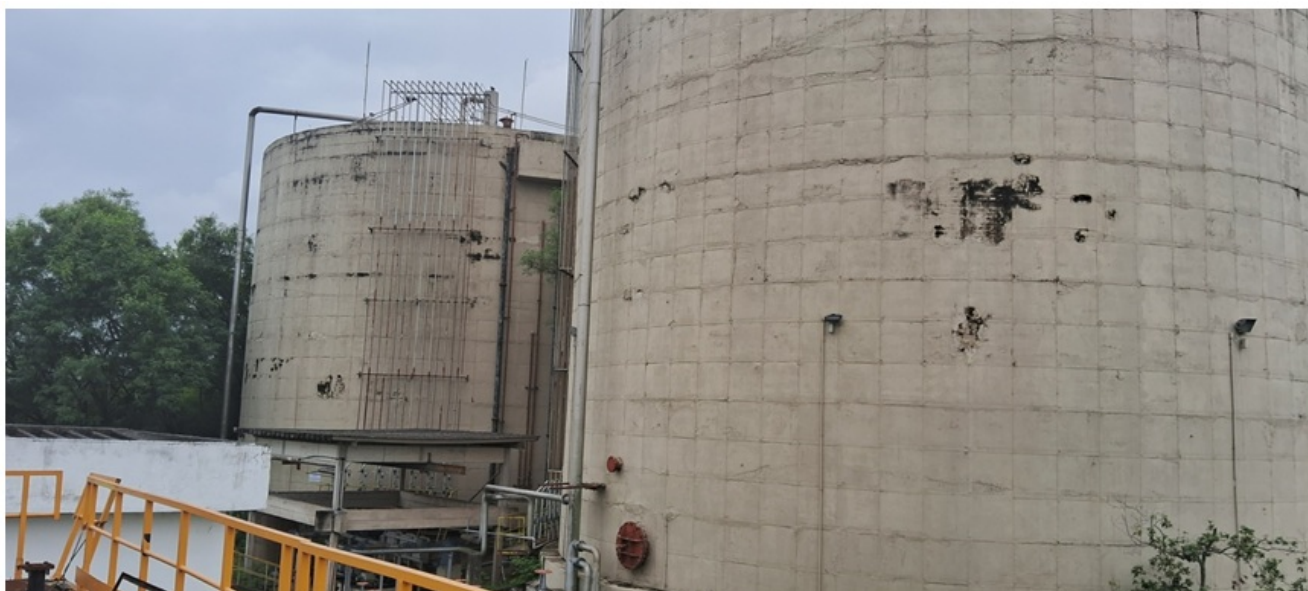
Por fim, a ETE possui 1 secador térmico (Foto 33) e 2 biodigestores (Foto 34) como parte do projeto, porém, segundo informado pelos representantes da concessionária, nunca entraram em operação.

Foto 33 – Secador

Foto 34 – Biodigestores
