### **RELATÓRIO DE FISCALIZAÇÃO AGENERSA/CASAN Nº 087/2024**

| <b>Local Fiscalizado</b> | Avenida Duque de Caxias S/N (esquina com Rua Gregório de Matos), Centro, Duque de Caxias - RJ | | |
| <b>Objeto da Fiscalização</b> | Vistoria Operacional da Estação Elevatória de Água Tratada 25 de Agosto | | |

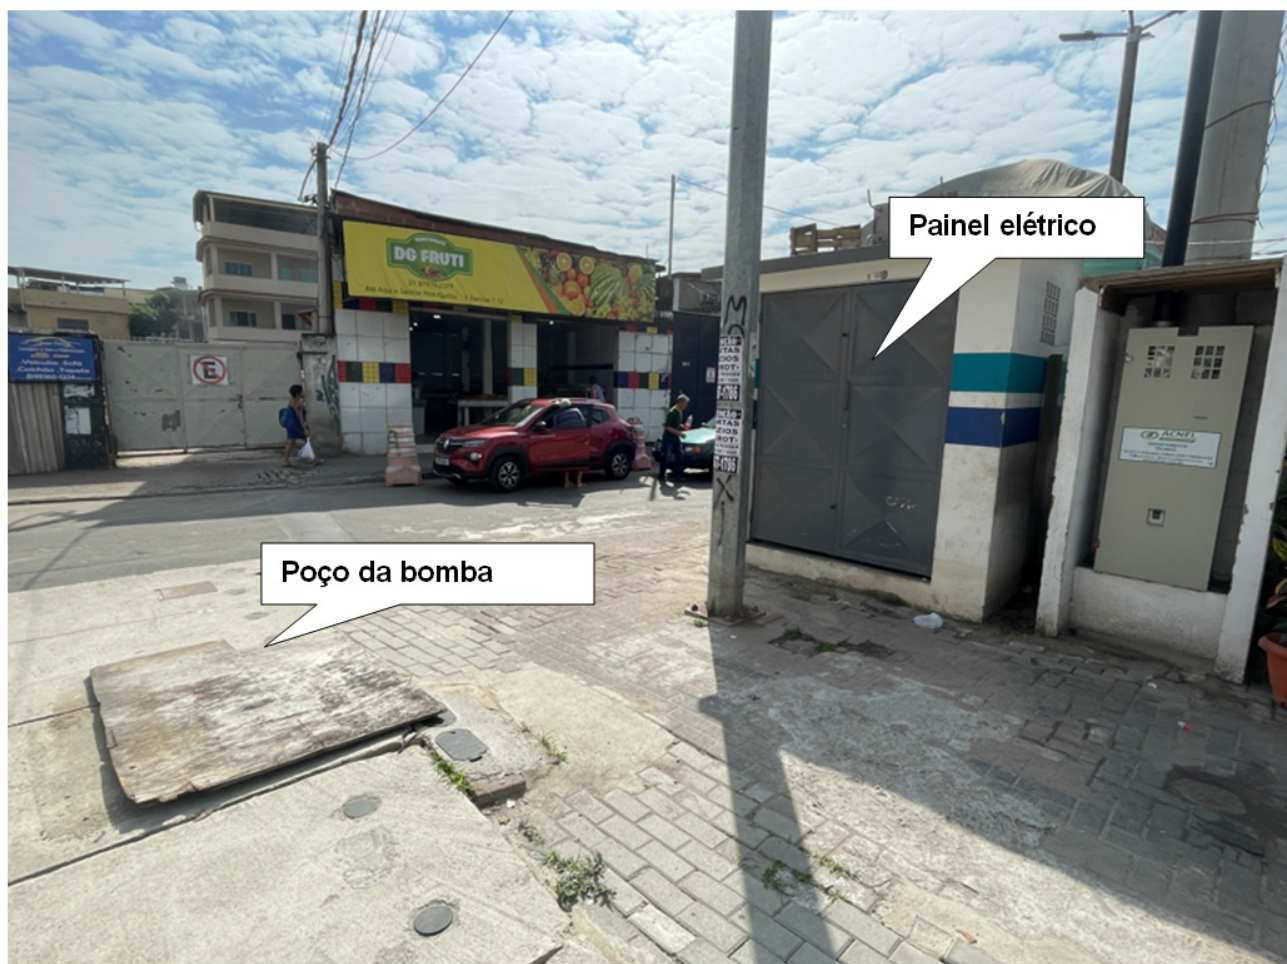
A EEAT 25 de Agosto não apresenta identificação, está em razoável estado de conservação e não é protegida, conforme Foto 1.

Foto 1 – Estação Elevatória Água Tratada 25 de Agosto localizada em calçada de via pública

A estação elevatória fiscalizada é localizada em calçada de via pública, sendo seu acesso de livre circulação e apresentando inclusive facilidade de manutenção (Foto 1). Contudo, as manutenções realizadas não possuem registros *in loco*, apenas virtual e sua operação ocorre de forma automatizada e por telemetria. Além disso, A EEAT possui boa iluminação natural e conta com a iluminação artificial na rua.

- 1. Providenciar identificação da unidade;
- 2. Providenciar sinalização de segurança, inclusive adesivo de risco de choque elétrico;
- 3. Providenciar registros *in loco* de manutenções realizadas;
- 4. Providenciar conserto da tampa do poço.

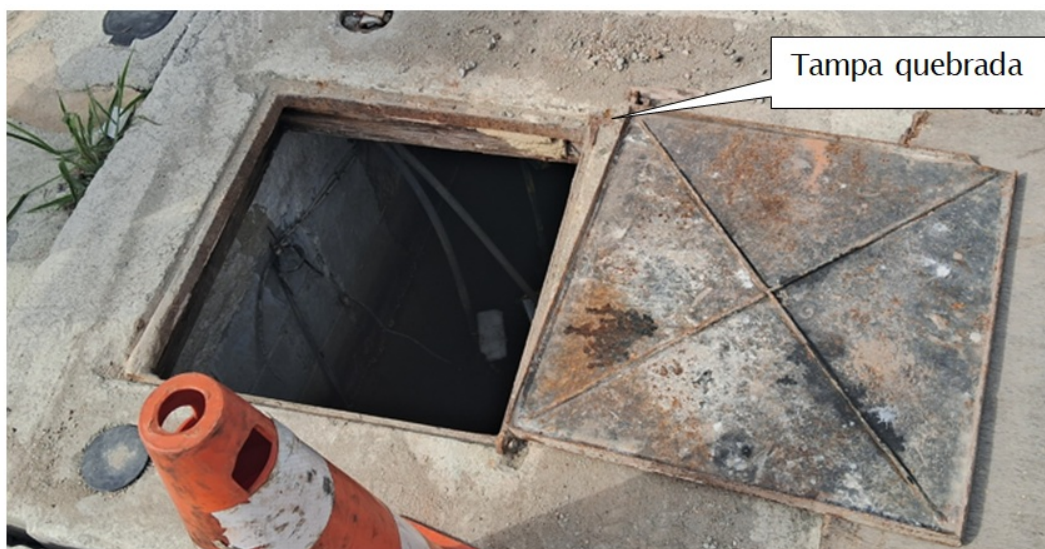
Foto 2 – Poço da bomba com a tampa quebrada

O poço da bomba apresenta bom estado de conservação, porém com tampa quebrada (Foto 2). O poço foi coberto com uma madeira, mas não apresenta nenhuma sinalização de segurança no local para evitar quedas. Além disso, o local está sujeito a inundação (Foto 3), porém possui plano de esgotamento uma vez por semana. A estação possui um conjunto motobomba do tipo anfíbia, com 150cv de potência, apresentando bom estado de conservação (Tabela 1).

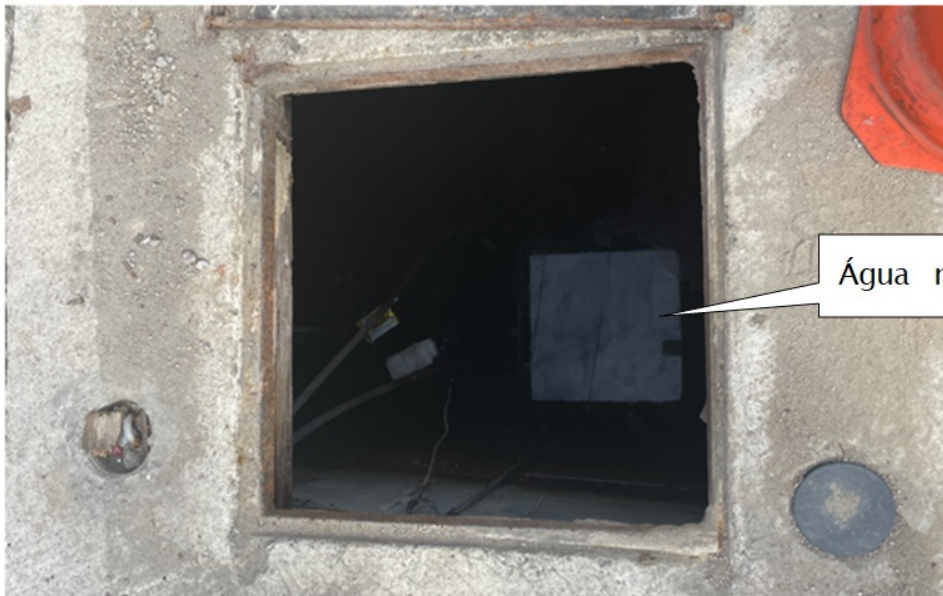
Foto 3 – Poço da bomba com água no interior e com baixa visualização

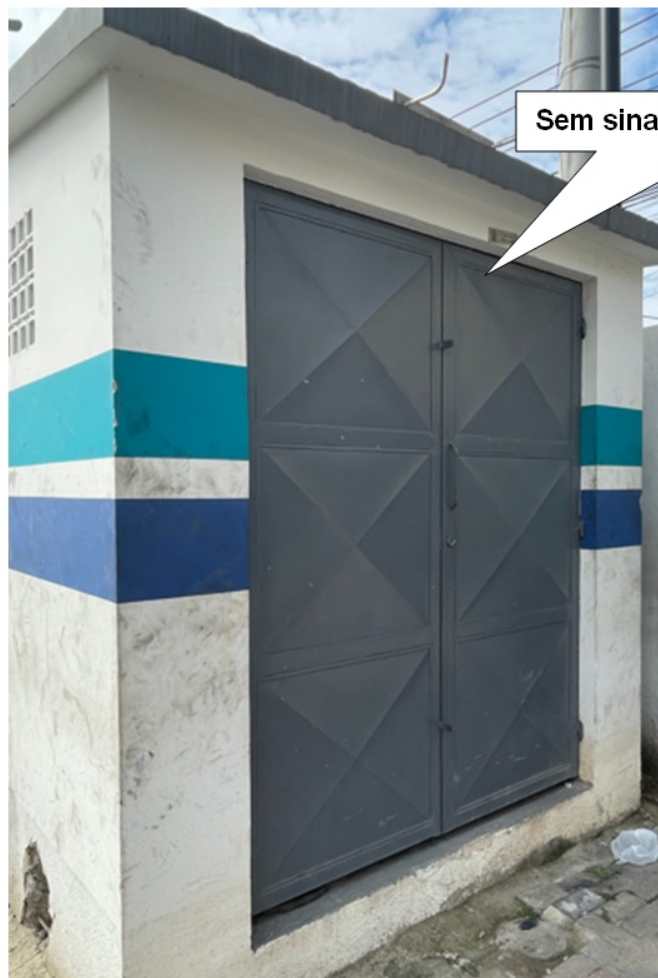
Os equipamentos elétricos apresentam bom estado de conservação e estão adequadamente protegidos (Foto 4). Entretanto, não foi possível avaliar internamente pois, os funcionários da Águas do Rio presentes no local não possuíam acesso. Somado a isso, a parte externa não apresenta nenhuma sinalização de segurança ou adesivo de risco de choque elétrico.

Foto 4 – Painel elétrico
